INFORME DE LA INTERVENCIÓN ARQUEOLÓGICA
EN LA ERMITA DE LOS SANTOS MÁRTIRES O “CASA SANTA”
(CALAHORRA, LA RIOJA)

Pepa Castillo*
Javier Garrido**
Asunción Antoñanzas***

La Casa Santa (Ermita de los Santos Mártires)

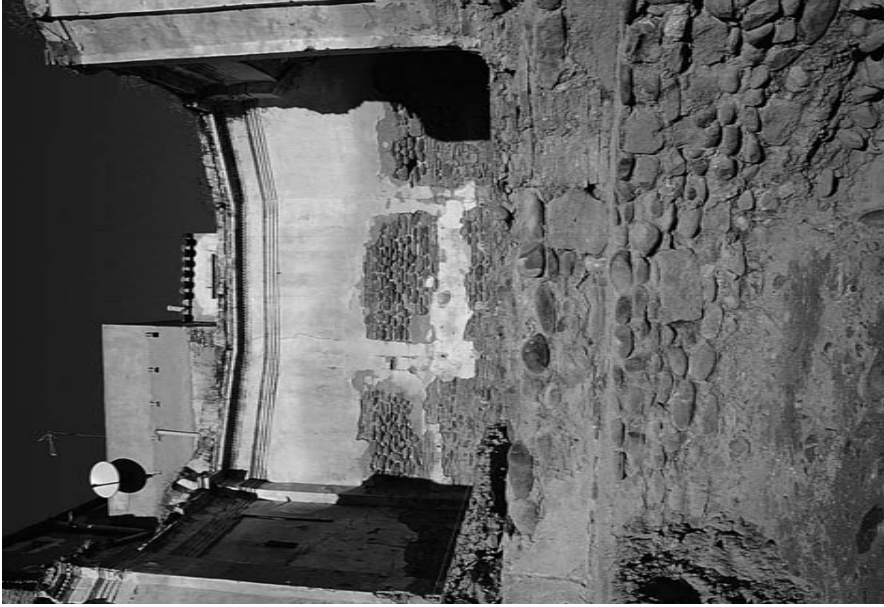
Fig. 2: Estado actual desde los pies de la capilla.

Su estado actual es bien distinto debido a su abandono una vez que fue declarado en "conformidad en lo estipulado en el Artículo 170 de la Ley del Suelo y concordantes (...) en estado de RUINA, clausurado y desalojado de forma inmediata y derribado en el menor plazo posible"⁶. Falta la techumbre, la cabecera en su mayor parte; el acceso a la sacristía y patio está tapiado; el suelo de losetas cerámicas (0,16 x 0,33 m.) que cubría en origen la ermita y su acceso adintelado está incompleto y el enlucido de las paredes se ha desprendido en muchas zonas (fig. 2).

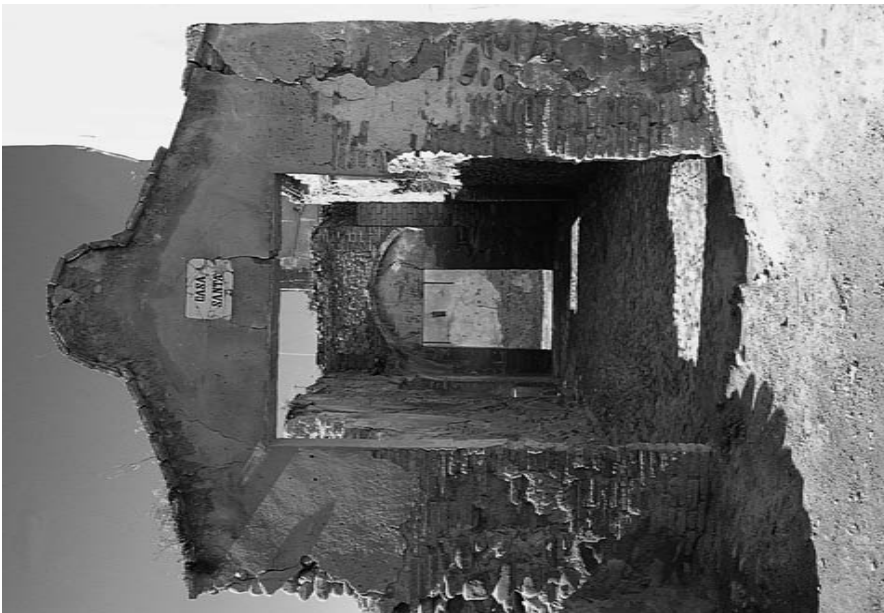
Fig. 1: Actual acceso a la Casa Santa (calle Casa Santa, 8) a través de una estancia rectangular a cielo abierto.

paños⁵. Pies y cabecera se cubrieron con aristas en los ochavos, el tramo rectangular con lunetos y con cúpula y linterna el tramo cuadrado. Cerca de la cabecera, en su lado oeste, había una pequeña sacristía y un patio. Junto a los pies, en su lado este, hay un pequeño espacio rectangular que sirvió de ingreso adintelado (ca. 8 m²) precedido por una estancia de mayores dimensiones (ca. 14 m²), también rectangular y que parece estaba a cielo abierto (fig. 1).

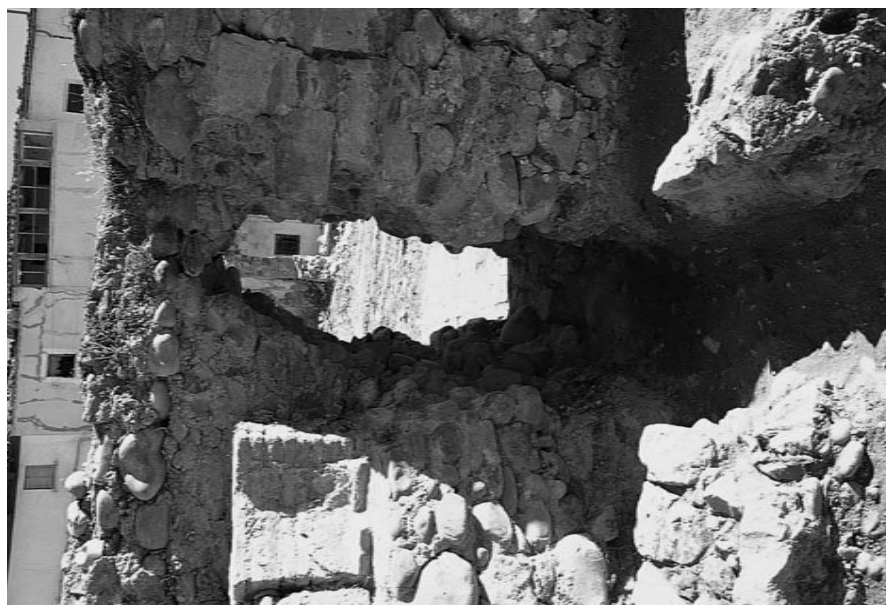
Fig. 3: Perforación en la pared efectuada por Gutiérrez Achútegui para comprobar si la Casa Santa se edificó sobre suelo firme o no.

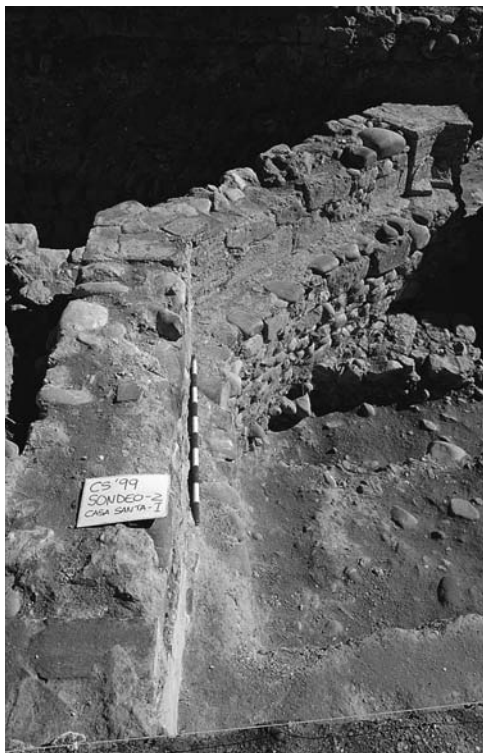
Fig. 5: Sondeo 2. Dos de los paños de esa estructura octogonal en la que se puede apreciar la fábrica de los muros y su cimentación.

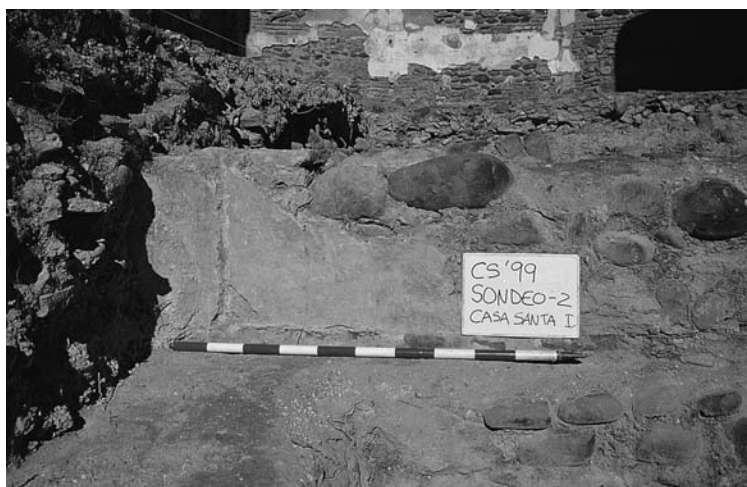
Fig. 6: Sondeo 2. Restos de enlucido y de suelo de la estructura octogonal.

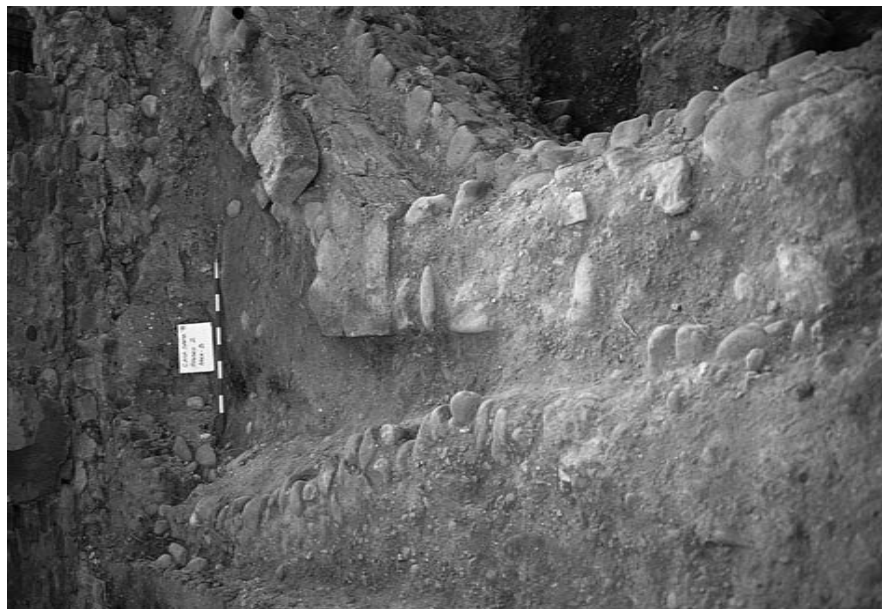
Fig. 8: Sondeo 2 - Área B. Parte exterior del octógono.

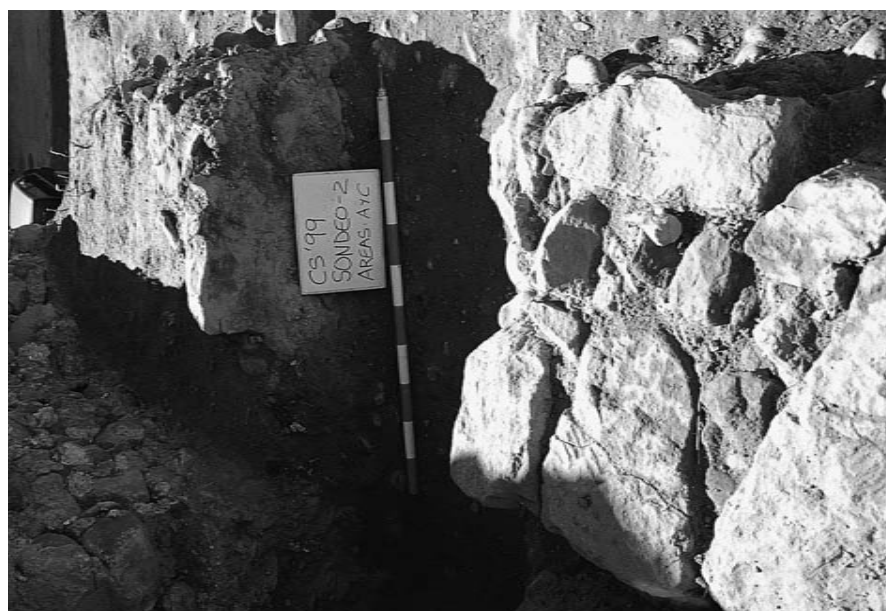
Fig. 7: Sondeo 2. Muro de fábrica romana en dirección N-S; ha sido interrumpido en su trazado por la perforación realizada por Rodríguez Achútegui.

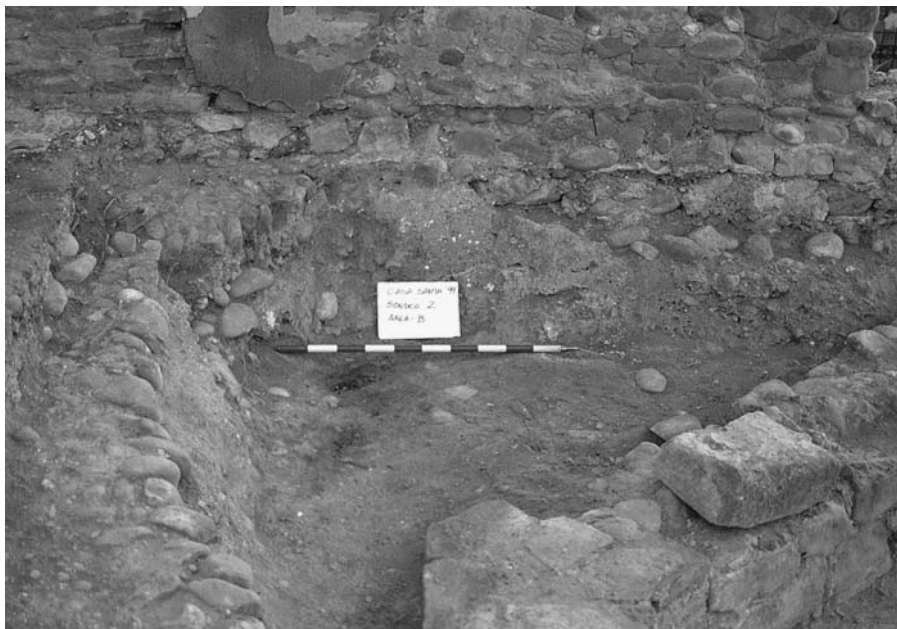
Fig. 9: Sondeo 2 - Área B. Nivel de suelo de guijarros.

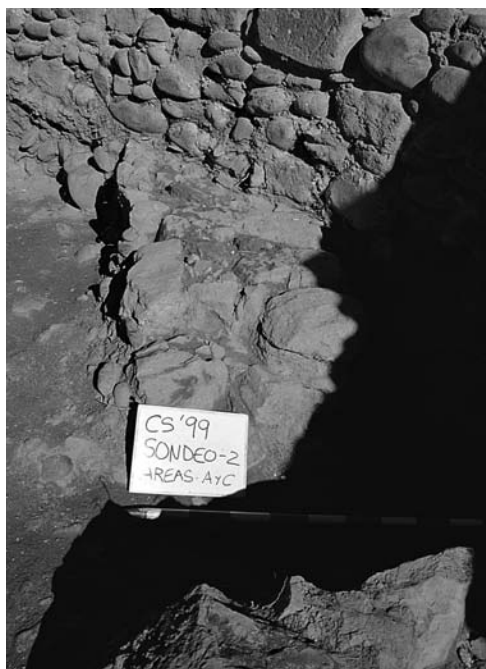
Fig. 11: Sondeo 2. Muro de factura romana en dirección N-S que en su trazado en el interior de la estructura octogonal penetra en la cimentación de la misma.

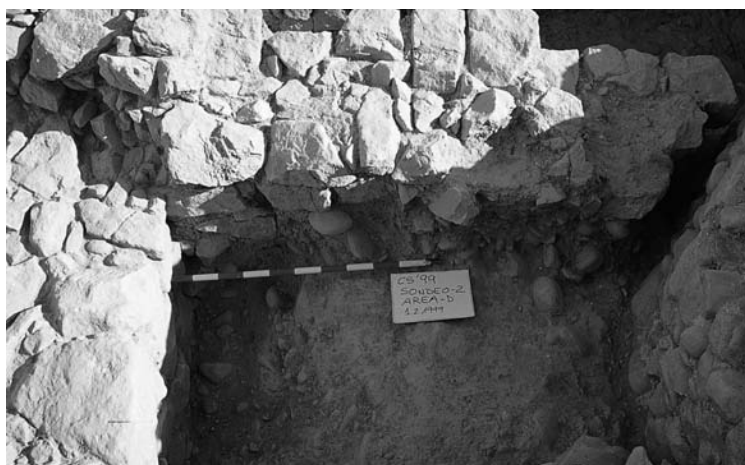
Fig. 12: Sondeo 2 (Ampliación). Vista cenital del área D en la que se observa el corte artificial del muro N-S en sus hiladas superiores, en su trazado al exterior del octógono. Al mismo tiempo, puede verse el nivel de gravas naturales, a diferentes profundidades, sobre el que se asientan los muros, y una trinchera de cimentación.

- Un fragmento de campaniense A, un fragmento de cerámica de tradición indígena y dos de común romana.
- Nivel de gravas naturales que aparece a diferentes profundidades, alcanzando una mayor profundidad a lo largo del muro E-W (fig. 12).

- Muro N-S (anchura: oscila entre 0,69 y 0,72 m.) que es continuación del detectado en el interior de la Casa Santa I.
- Muro paralelo al anterior que sirvió como cimentación a la Casa Santa II. Es curioso como la falta de algunos sillares en el mismo, obligó a adaptar la cimentación moderna de grandes cantos rodados con argamasa que adopta así una forma arqueada (fig. 13).
- Muro ortogonal a los anteriores, con dirección E-W (anchura: ca. 0,86 m.). En su cara norte cuenta con lo que parece un cinturón de refuerzo de factura similar a la del propio muro (fig. 20). En su cara sur se distingue una trinchera de cimentación (fig. 12).

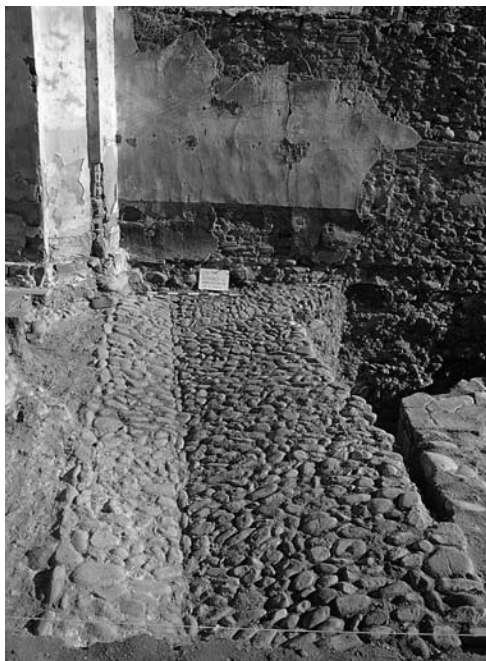
Fig. 14: Sondeo 2 (Ampliación). Nivel de pavimento de calle de cantos rodados dispuestos verticalmente.

- Nivel de pavimento de calle (fig. 14). Se trata de una calle que discurre en dirección E-O con una inclinación ca. 15° (posible continuación de la calle La Paz) a base de guijarros trabados verticalmente. Sólo se conserva una parte de su anchura total, quizá la mitad a juzgar por su estructura: en su margen norte, una franja de tierra y cal apisonadas (posible acera); a continuación una hilera de cantos rodados colocados longitudinalmente y que delimita una estrecha zona de inflexión para la caída de aguas (ca. 1 m de anchura) hasta otra hilera de cantos rodados que marca una nueva inflexión esta vez ascendente hacia lo que consideramos nosotros que es el centro de la calle, la zona más alta y divisoria de las aguas. La mitad W de la calle se ha dejado como testigo y se ha seguido profundizando en la otra mitad.

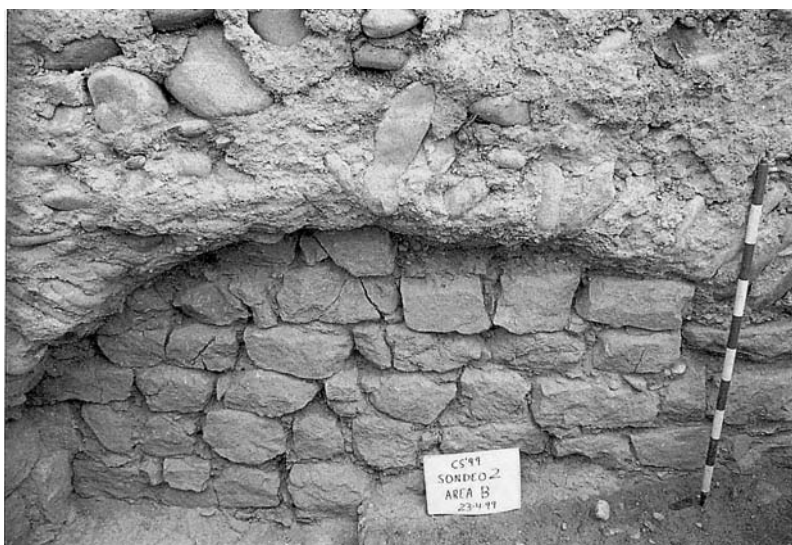
Fig. 13: Sondeo 2 (Ampliación). Detalle del muro romano reutilizado para la cimentación de la segunda Casa Santa.

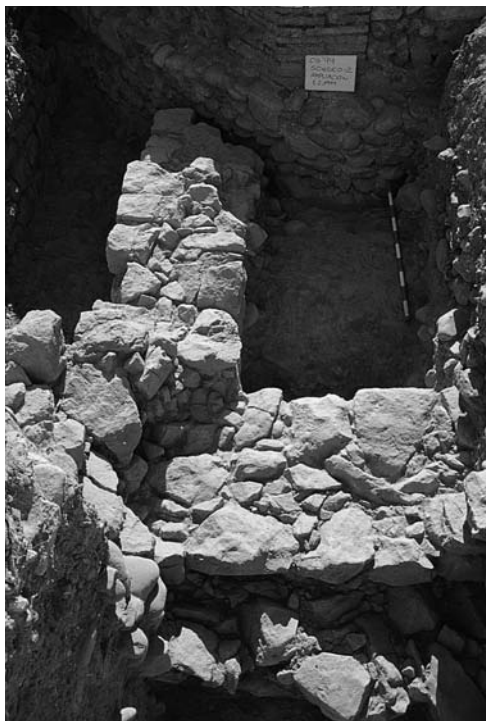
Fig. 15: Sondeo 2 (Ampliación). Vista general hacia el sur de las dos ampliaciones en la que se ve el área D.

- Nivel homogéneo de tierra pardusca, suelta y muy mezclada con cantos rodados cuyo levantamiento sirvió para sacar a la luz el recorrido del muro N-S que a su vez se interseccionaba con un muro de dirección E-W. Ambas estructuras nos sirvieron para delimitar en superficie, además de la totalidad del área B, una nueva área, la D (fig. 15).

Las estructuras constructivas exhumadas en estas dos ampliaciones sucesivas fueron las siguientes (fig. 15/ 19):

Su fábrica es idéntica en los tres casos: sillares escuadrados de pequeño tamaño en las caras externas y fragmentos informes de arenisca entre ambas (fig. 15). Todos ellos se adaptan a la forma irregular y aterrazada del terreno natural (fig. 12), lo que es un indicio para definir la funcionalidad de este conjunto de estructuras: se trata de muros de cimentación de considerable envergadura debido bien a la entidad de las estructuras que sustentaban, bien a la inestabilidad y forma de la ladera o más probablemente a ambas. Tanto por su factura como por el material asociado podemos afirmar que nos encontramos ante las trazas de una construcción romana.

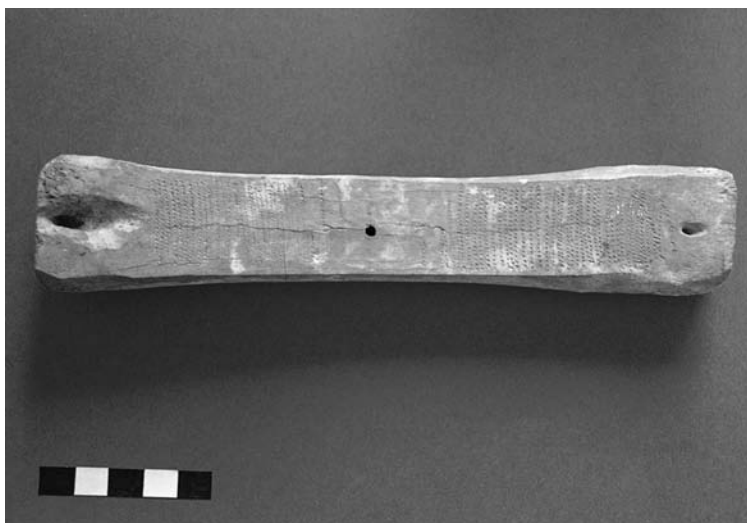
Fig. 16: Sondeo 2 (Ampliación) - Niv. Sup. B. Hueso de animal trabajado con incisiones triangulares hechas a ruedecilla.

Tanto en este nivel como en el anterior las características de los materiales son similares con claro predominio de cerámica común, pintada y medieval; mayor escasez de romana. Merece una especial mención la aparición de un hueso de animal (metatarso), desbastado con las superficies alisadas, sobre las cuales hay incisiones triangulares hechas a ruedecilla sobre sus dos caras y perforado en su dos extremos (fig. 16) ¹².

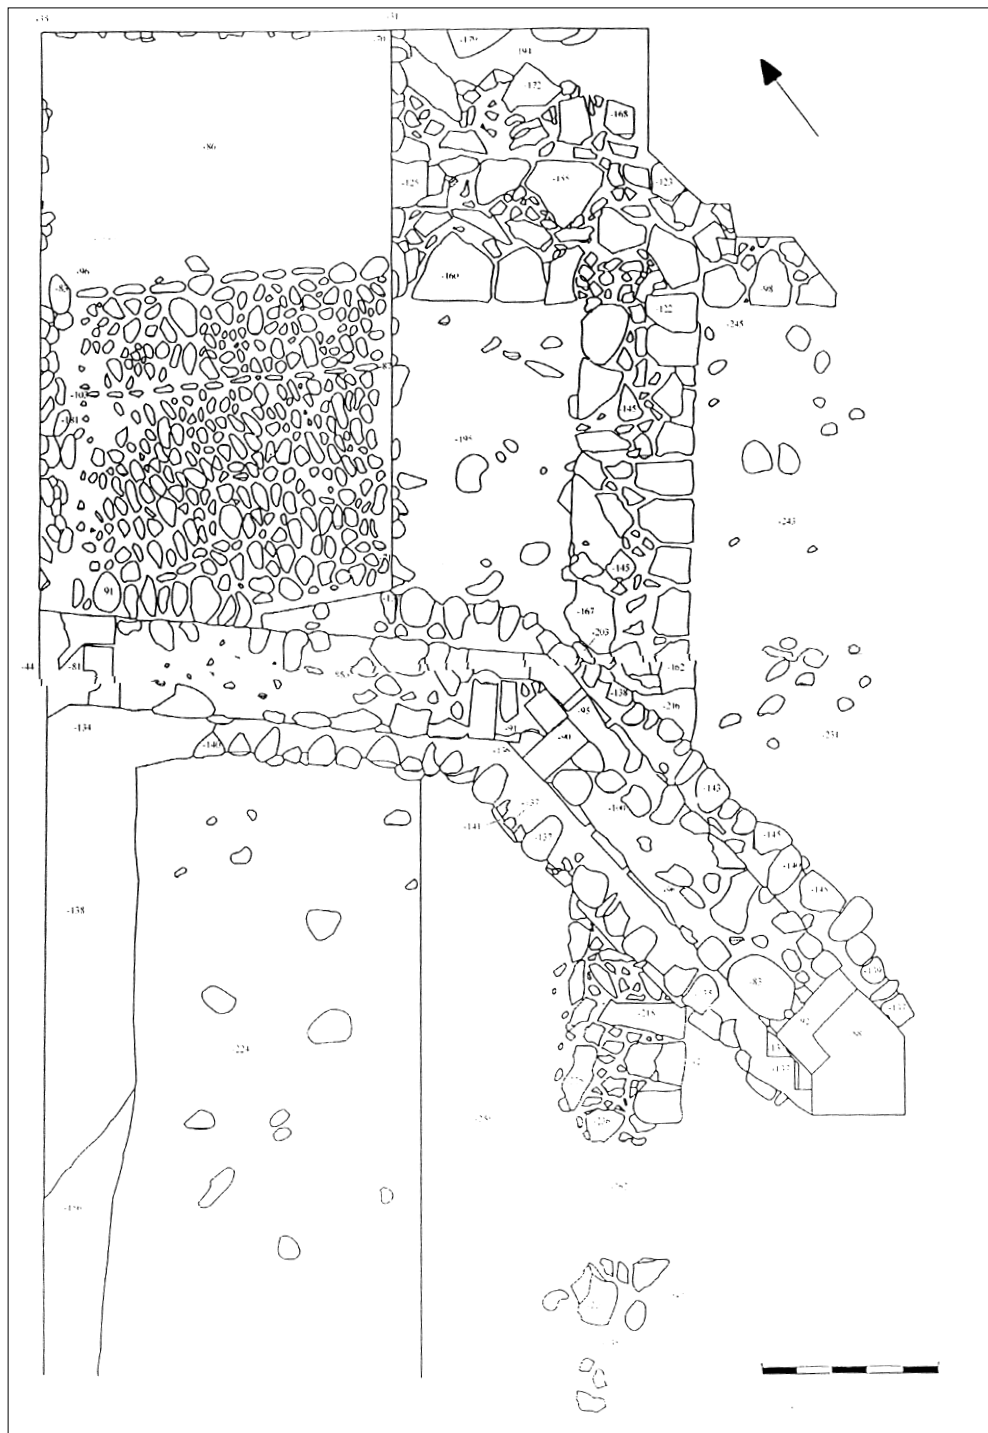
Fig. 19: Sondeo 2. Planimetría general.

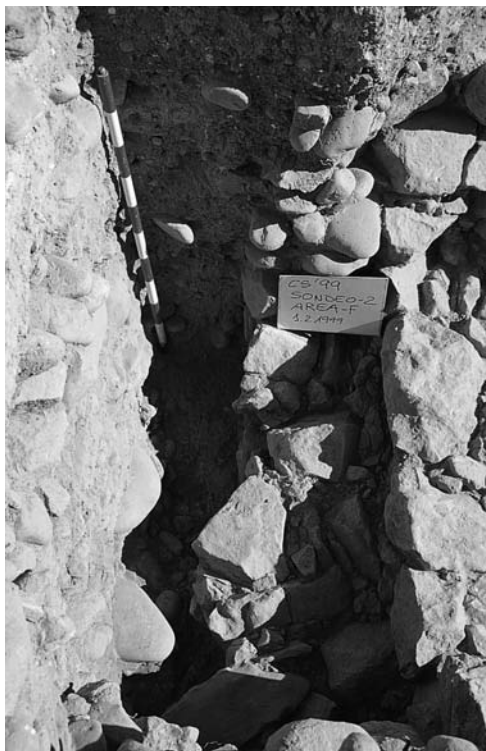
Fig. 20: Sondeo 2 (Ampliación-1) - Área F. Cinturón de refuerzo del muro E-W.

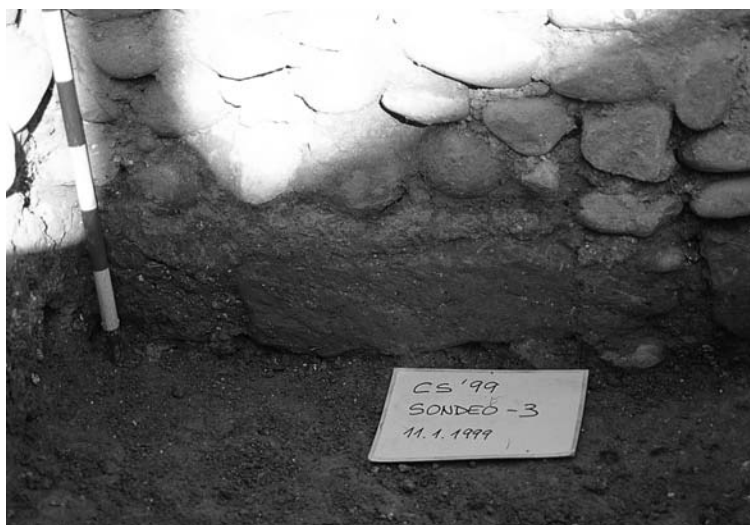
Fig. 21: Sondeo 3. Detalle de la cimentación de muro sobre sillares de factura romana.

Tras el primer rebaje del terreno la aparición de un muro de factura moderna y en dirección E-W delimita con claridad dos zonas. El área A y el área B, al norte y al sur de dicho muro respectivamente. La primera es completamente estéril, es la arcilla compacta de la ladera sobre la que se asienta directamente un muro de cantos rodados toscamente dispuestos, muy desiguales y con gran volumen de argamasa de baja calidad. El área B no se excava en su totalidad una vez comprobado que su parte sur es completamente estéril y que hay una mezcla de escombros con arcilla muy compactada, mientras que en el sector cercano al muro la tierra es más suelta pero también mezclada con escombros; por lo tanto el perfil sur del sondeo se adelanta 2,80 m. y se sigue profundizando hasta llegar a la cimentación de este muro. Debido a la profundidad que se alcanza y la escasa movilidad que ofrece un espacio tan reducido se traslada el perfil 1,25 m. hacia el sur. Se profundiza hasta alcanzar el suelo natural sobre el que se asienta la primera hilada de este muro formada por dos sillares de factura romana (0,64'20x0,20 m. y 0,40x0,20 m.). Ambos sillares se han reutilizado para la cimentación de un muro de ejecución moderna que, dada la profundidad que alcanza, formaría parte de una bodega (fig. 21).

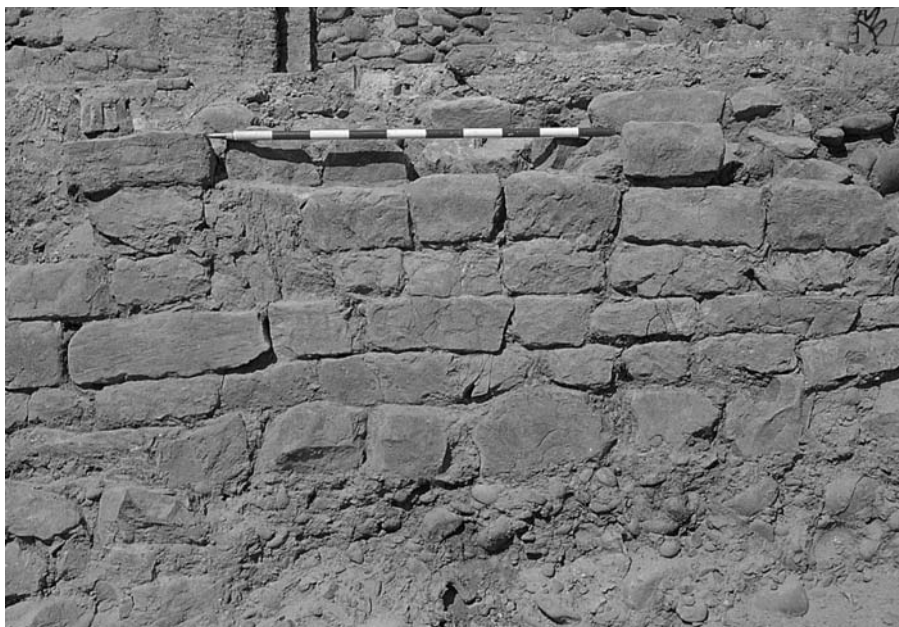
Fig. 22: Sondeo 5. Vista general del lienzo exterior del muro asentado sobre el suelo natural de la ladera.

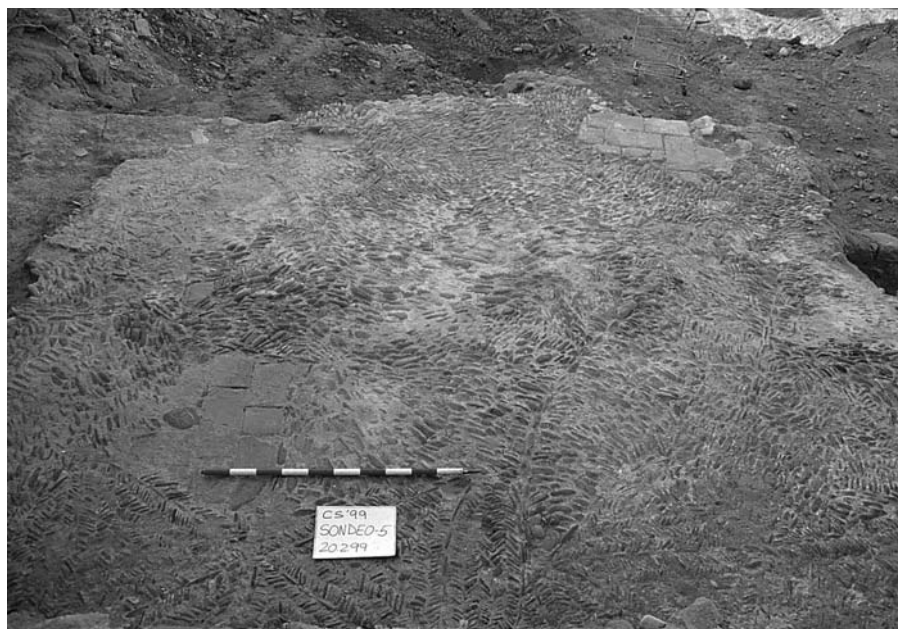
Fig. 23: Sondeo 5. Suelo de cantos rodados (UE 1).

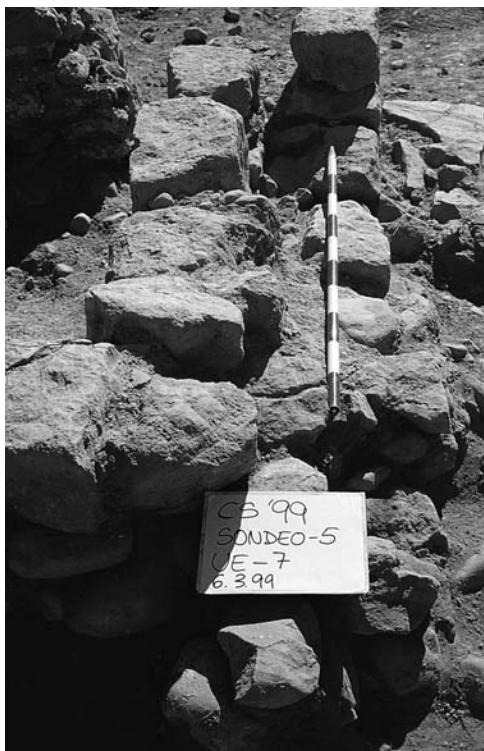
Fig. 24: Sondeo 5. Muro de factura romana N-S (UE 5).

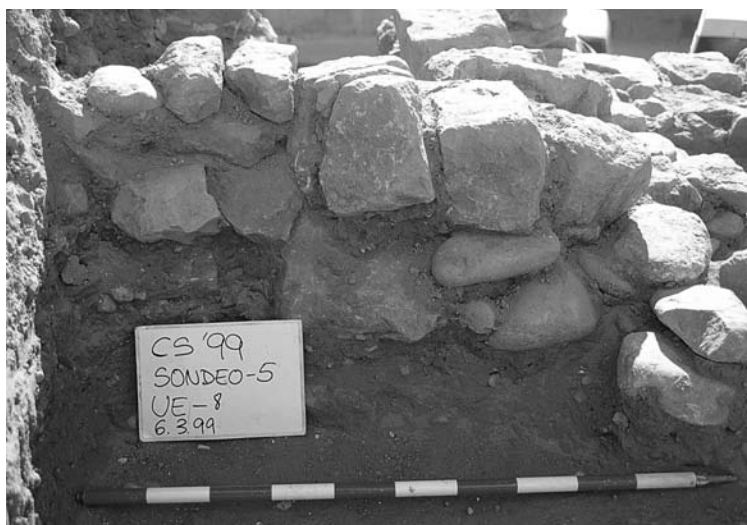
Fig. 25: Sondeo 5. Muro de factura romana E-W (UE 8). Vista desde el N.

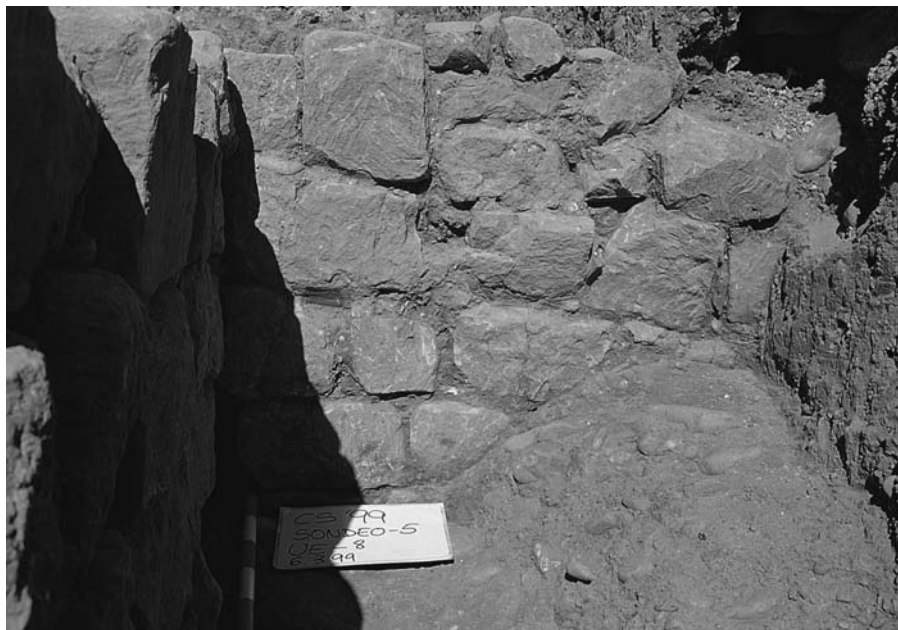
Fig. 26: Sondeo 5. Muro de factura romana E-W (UE 8). Vista desde el S.

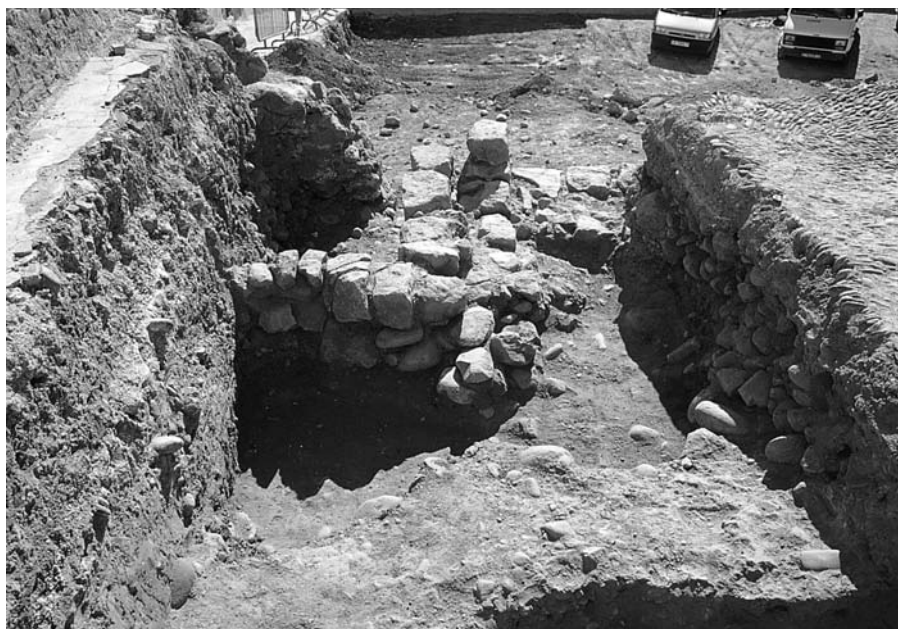
Fig. 27: Sondeo 5. Vista general desde el N.

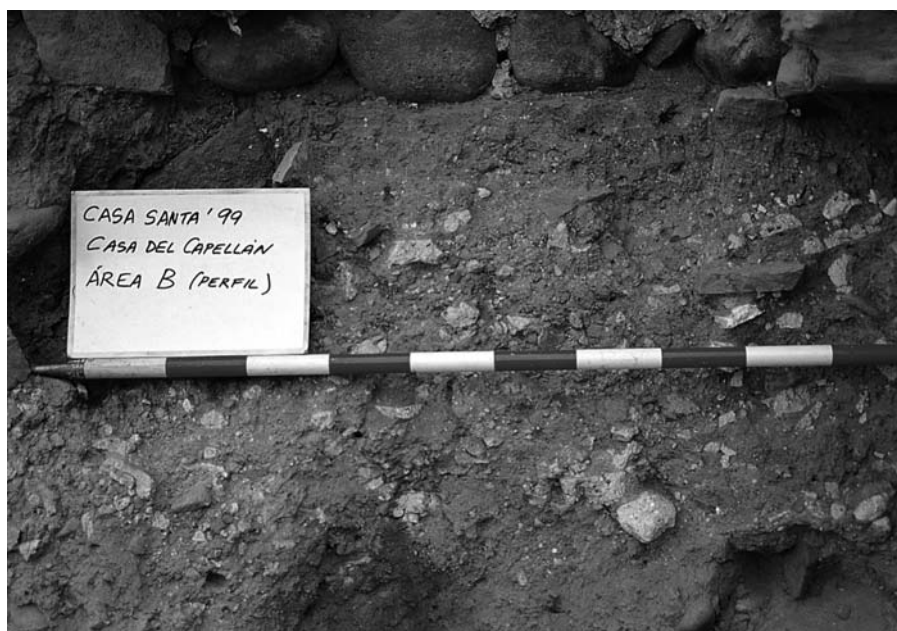
Fig. 32: Casa del Capellán - Área B. Perfil E con fragmentos de estucos.

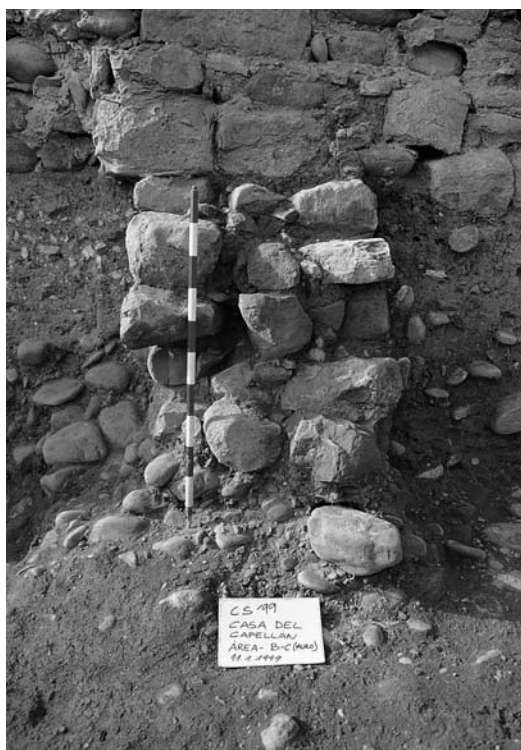
Fig. 34: Casa del Capellán. Muro de factura romana E-W cuyo trazado continúa en el Sondeo 2 (cfr. fig. 15).
