# EL SEPULCRO MEGALÍTICO DEL TESORILLO DE LA LLANÁ. UN EJEMPLO DE RECUPERACIÓN Y TUTELA DEL PATRIMONIO EN RÍO GRANDE (MÁLAGA)

ELENA MATA VIVAR  
JOSÉ ENRIQUE MÁRQUEZ ROMERO

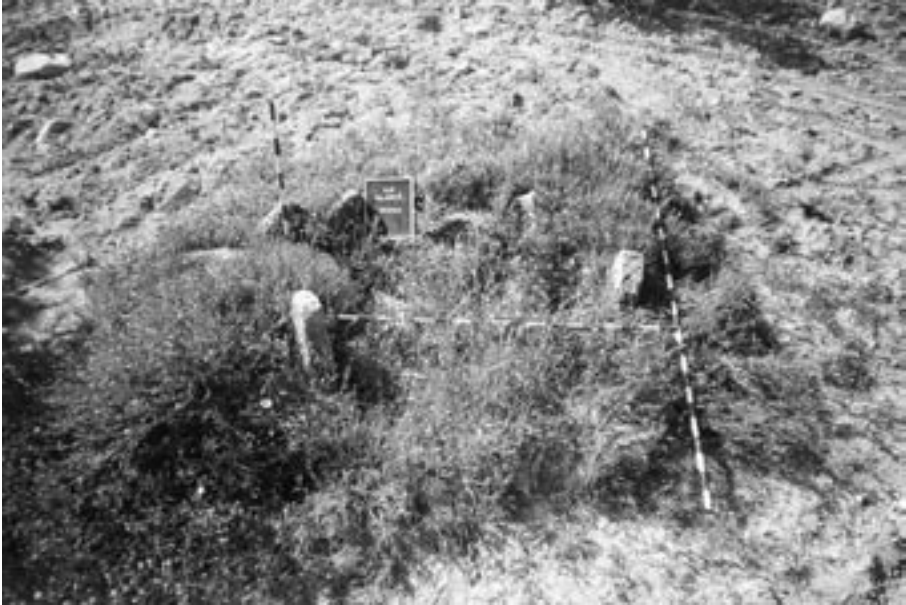
1. Aspecto inicial de la estructura megalítica antes de comenzar los trabajos.

Durante la excavación del sepulcro megalítico de la Cuesta de los Almendrillos (Fernández y Márquez 2004) el dueño de los terrenos nos indicó la existencia de una estructura similar en el paraje conocido como “La Llaná” de la Dehesilla, escasamente a un kilómetro del primero en dirección Oeste. Nuestra visita confirmó tal circunstancia y permitió, además, observar que la estructura megalítica, de la que apenas afloraba la parte superior de algunos ortostatos, se encontraba en un terreno arado que, casi milagrosamente, había conservado en su centro una construcción, posiblemente prehistórica, amenazada por los trabajos agrícolas (Fig.1). Los restos conservados, cubiertos por la maleza y posiblemente utilizados recientemente como puesto de caza, eran de difícil clasificación con la información que nos ofrecía la superficie del terreno. Por tal motivo, consideramos oportuno programar unos trabajos de limpieza y documentación de la estructura que, inicialmente, considerábamos, no sin dudas, que podría corresponder a un sepulcro megalítico. Buscábamos, con dicha actividad, conseguir una evaluación general sobre el estado de deterioro del yacimiento, efectuar su limpieza, documentación y planimetría, así como proponer las medidas necesarias para la conservación del yacimiento.

Solicitados los correspondiente permisos, al dueño de la finca, D. Salvador Sánchez y a la Delegación de Cultura en Málaga, se dispuso durante el mes de Abril de 2000 a desbrozar la zona en la que aparecían los ortostatos y a plantear una cuadrícula de 3 x 4 m. que, teóricamente, debería envolver toda la estructura. Dicha cuadrícula no sólo abarcaba los ortostatos visible en superficie, sino que, además, excedía las dimensiones de los mismos a conciencia, con el fin de poder documentar posibles ortostatos que hubieran sido desplazados por agentes externos o, incluso, barajando la posibilidad de que la estructura subcircular que afloraba en superficie correspondiese a la cámara de un posible sepulcro que se complementase con una estructura a modo de corredor.

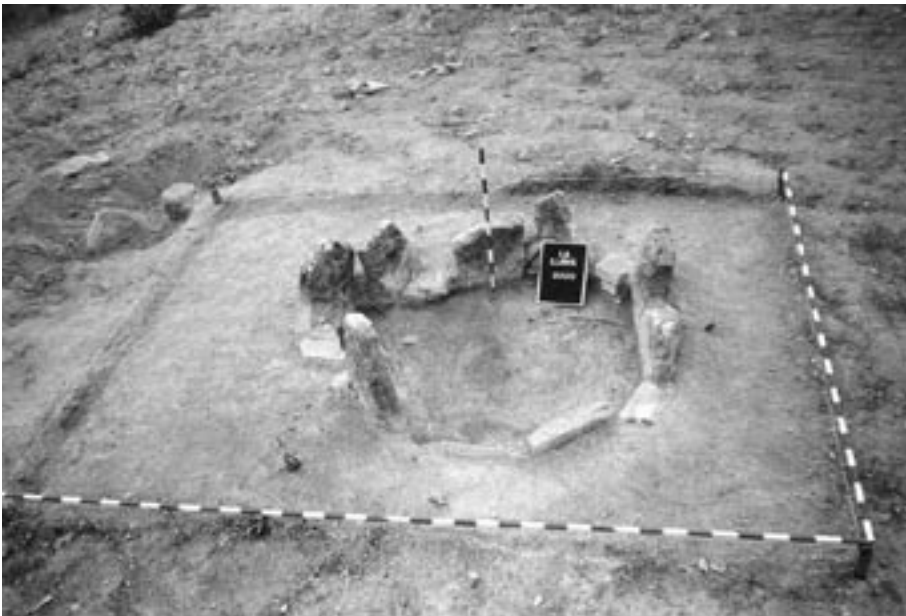
2. Estructura megalítica tras los trabajos de limpieza del año 2000.

Planteada la cuadrícula, comenzaron las labores de limpieza propiamente dicha. En primer lugar, era necesario desbrozar la zona para eliminar la vegetación anteriormente mencionada y las piedras sueltas ajenas a la estructura. Finalizada esta labor, el equipo advirtió la existencia de nuevos ortostatos que no habían sido conocidos hasta ésta fase de la limpieza. Muy pronto se empezó a advertir que, entre cada ortostato, existía un hueco o “vacío”, que hacía suponer la posible pérdida o sustracción de aquellas piedras que faltaban. Seguidamente, se rebajaron las acumulaciones de tierra situadas en el exterior de la construcción y se llevó a cabo una remoción de tierra y retirada de basura

de su interior. En estos trabajos de limpieza, aparecieron escasos materiales y muy poco característicos, pero sí algunos restos humanos (huesos largos y un cráneo). Lo que sí se pudo observar, cuando se terminaron las labores de limpieza y se pudo completar la primera planta de la construcción, es que los supuestos huecos, entre los ortostatos, respondían realmente a muretes de mampostería. Este hecho, cambió la visión constructiva que hasta el momento se tenía de la estructura ya que nos encontrábamos ante una técnica mixta de construcción ciertamente atípica en este tipo de estructuras y escasamente documentada en la zona. Así, la planta de tendencia subcircular estaba compuesta por 7 ortostatos y 6 muros de sillarejos que delimitaban una estructura de casi dos metros de diámetro y en la que se alternaban sucesivamente, ortostatos y mampuestos, excepto en el lateral Este, donde se localizaron dos ortostatos seguidos sin estar intercalados por ningún murete de mampostería.

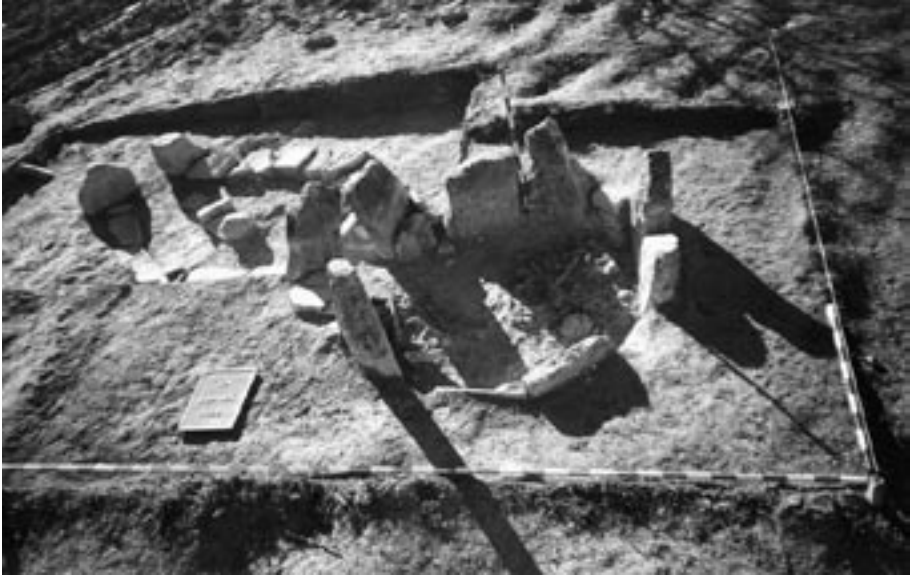
3. Cámara y antecámara durante el proceso de excavación.

La excavación se realizó siguiendo alzadas artificiales de 10 cms. Esto permitió que en la zona de la cámara comenzaran a aparecer, desde un primer momento, numerosos huesos humanos (algunos ya habían aparecido en las labores previas de limpieza), destacando cuatro cráneos y algún fragmento cerámico. Por su parte, en la cuadrícula "B", la excavación del área existente entre la cámara y las piedras emergentes confirmó la existencia de dos líneas de mampostería con trazado elipsoide (Fig. 3) en cuya planta aparecían igualmente restos óseos y una espiral de plata. En estos momentos, todo parecía apuntar a que nos encontrábamos ante el posible corredor de la estructura, que ya habíamos intuido desde un principio.

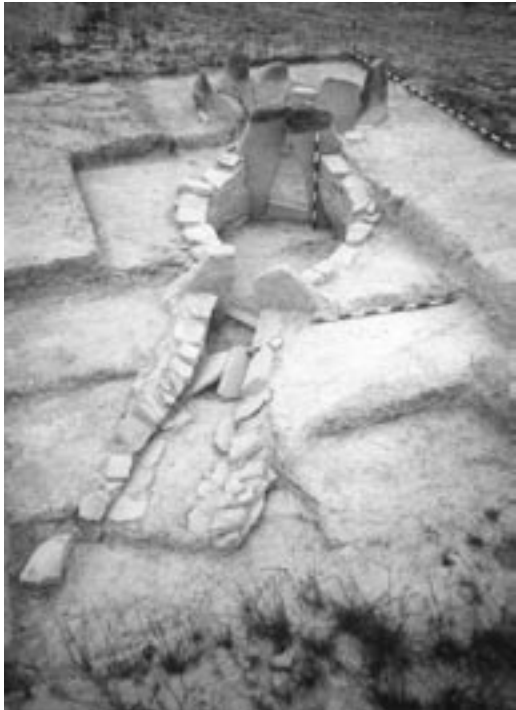
4. Sepulcro megalítico tras la excavaciones de 2001.

Sin embargo, el rebaje de la cuadrícula "C" cambió aún más las perspectivas de trabajo que hasta ahora teníamos, ya que apareció un tercer cuerpo constructivo de la estructura, separado por una segunda puerta de lo que, desde aquellos momentos, pasamos a denominar antecámara. Efectivamente, el sepulcro se componía, finalmente, de tres cuerpos constructivos distintos: una cámara subcircular, que presentaba una alternancia de ortostatos y mampostería, una antecámara de trazado elipsoide de muros de mampostería y, finalmente, un corredor que se presentaba muy deteriorado y compuesto igualmente de mampuestos (Fig. 4).

El sepulcro megalítico del Tesorillo de la “Llaná” presenta tres cuerpos constructivos distintos, con una longitud total de 7 metros y una anchura máxima (en la cámara) de 2 metros. Estas tres zonas diferenciadas a las que nos referimos son la cámara, antecámara y corredor. Entre ellas hay que señalar la existencia de dos puertas de separación, una ubicada entre la cámara y antecámara, de acceso a la primera, y una segunda puerta situada entre la antecámara y el corredor, que sirve de entrada desde el pasillo al segundo de los cuerpos del monumento funerario.

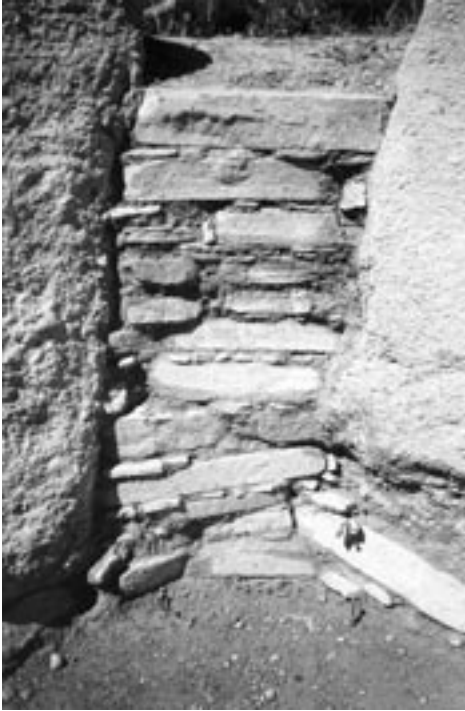
5. Detalle de la mampostería de la Cámara.

8. Paño de mampuestos con 88 cm. de altura máxima conservada, 30 cm. de anchura en la base y 16 cm. en la parte superior. Los mampuestos inferiores sirven de calzos a los ortostatos con los que limita (Fig.5).

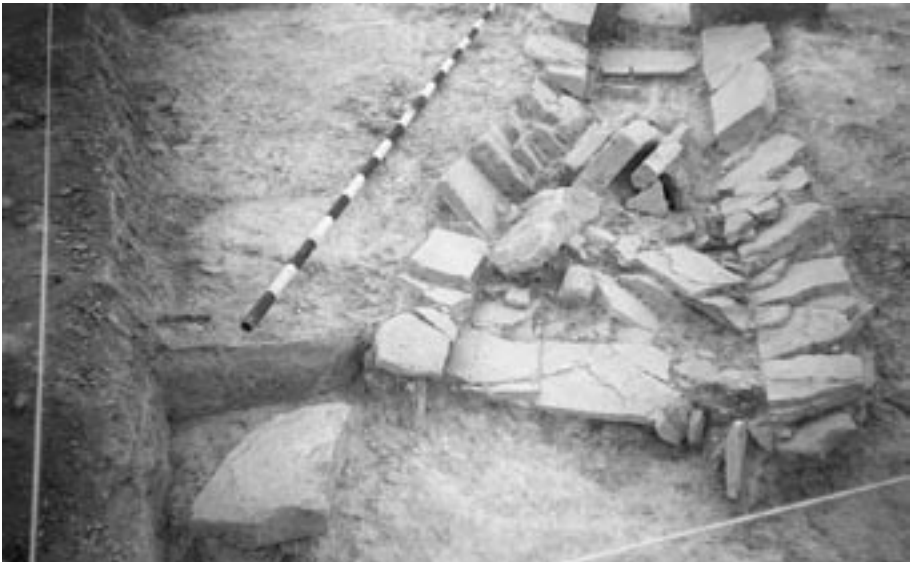
6. Detalle del Corredor.

- El **corredor** está compuesto por dos líneas de mampuestos, seguramente dispuestas de forma paralela originalmente. Con una longitud de 210 cm. y una anchura máxima de 60 cm. en la parte del inicio y de 50 cm. en las proximidades de la puerta que accede a la antecámara. Las paredes se presentan marcadamente inclinadas hacia el interior, como consecuencia de empujes laterales externos. Como novedad, aquí el suelo sí aparece enlucido. De él se conservan algunas losas del pavimento que aparecen levantadas a consecuencia, también, de las presiones laterales (Fig. 6).

Dado el mal estado de conservación que poseía el corredor así como la vulnerabilidad de sus mampuestos, se necesitó llevar a cabo una recolocación de sus muros para, así, devolverles su verticalidad original, tanto en el lateral derecho como en el izquierdo. Para ello fue imprescindible la excavación de una zanja en los laterales exteriores y debajo de los propios mampuestos del pasillo. Para mantener esta posición erguida fue necesario el relleno con mortero de cal y arena introduciendo cuñas del mismo material que se extrajeron durante la excavación en el año 2000. Las actuaciones continuaron con el relleno de mortero en aquellas zonas puntuales que habían perdido el mortero original. Igualmente resultó inevitable, para conseguir la mayor exactitud en la restauración, la adhesión de fragmentos o mampuestos fracturados, para lo cual se empleó una resina de dos componentes de tipo *epoxy*. Para prevenir la reproducción de plantas que habían sido anteriormente eliminadas se procedió a aplicar herbicida, a través de un aspersor en aquellas zonas con riesgo de que germinasen de nuevo especies vegetales, tan dañinas para la estructura. Del mismo modo fue necesario la consolidación mediante aspersor de todas las estructuras de material lítico, para lo cual se trabajó en varias fases, así como el apuntalamiento del interior de la antecámara a través de listones de madera para dar una protección interna previa al relleno de gravilla, hecho que se

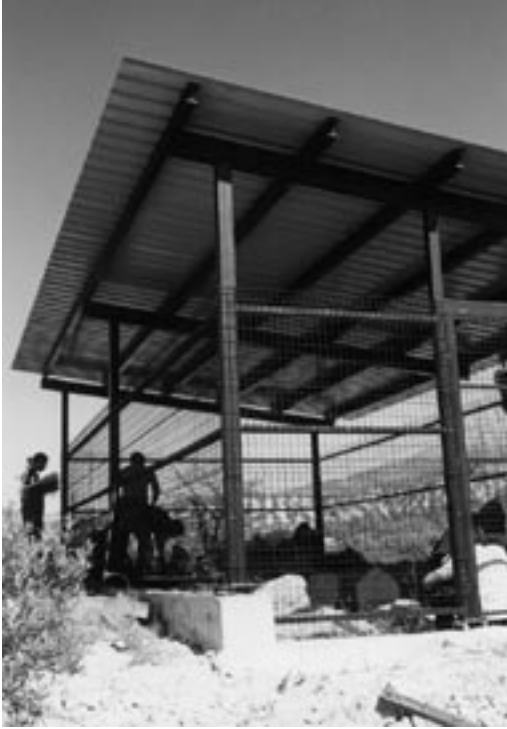
8. Detalle de la estructura de protección.

bilidad entrañaba dos inconvenientes importantes: el primero que el resultado arquitectónico creaba un impacto muy grande en el paisaje. El segundo que se limitaba las posibilidades de visita del lugar ya que supeditaba la misma a la siempre compleja labor de obtener “autorización y llave” previa a la visita. Por todo lo cual, se optó, definitivamente, por una construcción diáfana, rectangular y configurada por un vallado no muy denso, y con una cubierta inclinada que, pensamos, cubriría todos los objetivos buscados (Fig. 8).

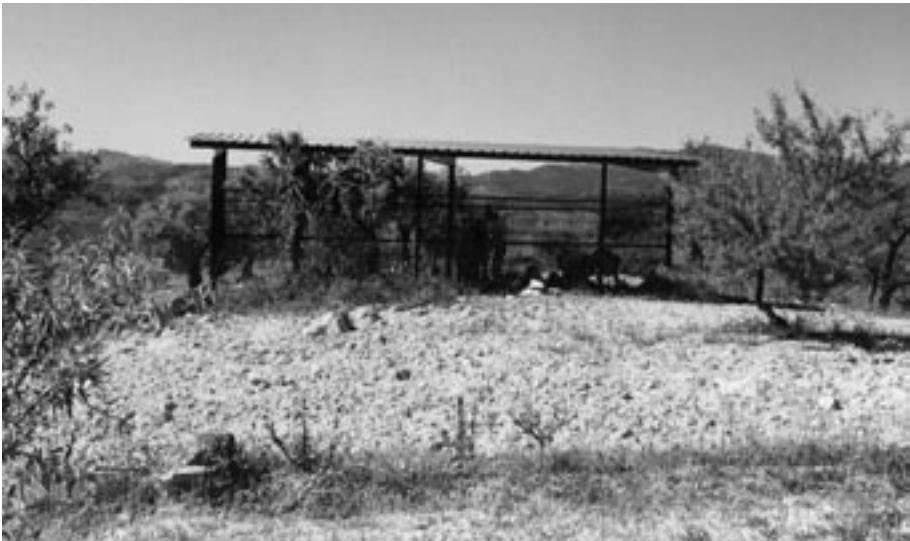
9. Vista general del conjunto finalizados los trabajos.
