*Nombre del yacimiento: Bilbilis (Calatayud-Zaragoza). Casa Ninfeo.*

*Año de actuación: 2006 (Campañas XXXVIII-XXXIX. Nº Exp. 111/2006).*

## La Casa del *Ninfeo de Bilbilis* (Calatayud-Zaragoza). Trabajos arqueológicos de la Escuela Taller de Restauración de Aragón (Campaña 2006)

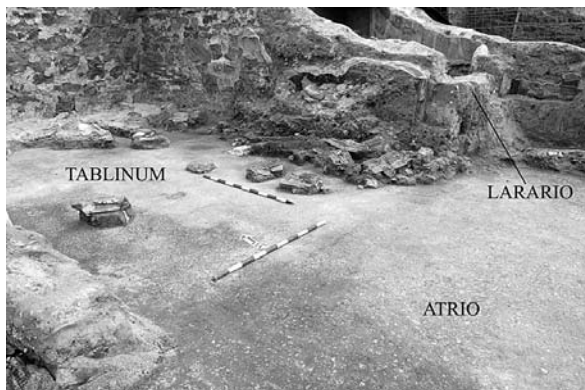
el espacio 4 que corresponde al *triclinum* de la *domus* (*De Arch.* VI, 5.1) con una longitud doble a su anchura (Fig.2).

Figura 2. Vista general del *atrium* y *tablinum* en el que se aprecia todavía parte de los revestimientos conservados *in situ*.

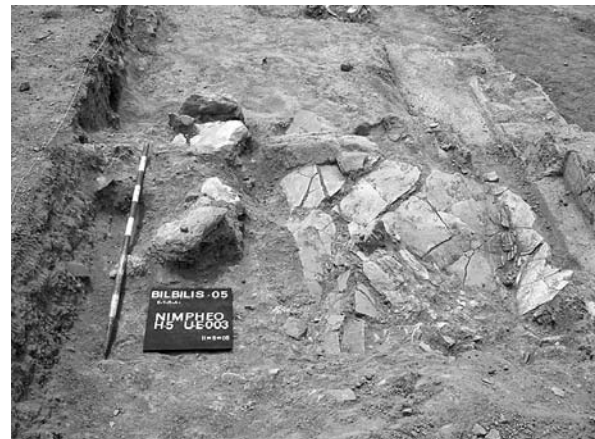
Figura 3. Caída de pintura procedente del *tablinum*.

En la campaña anterior se había delimitado en este espacio una potente caída de pintura (u.e. 034) que se recuperaron en el transcurso de la presente campaña (Figs.3 y 4). Estas pinturas pertenecían a su muro oriental, cuyos adobes (uu.ee. 005 y 037), procedentes

Los elementos muebles recuperados fueron más bien escasos, debiendo destacarse un as indígena acuñado en *Bilbilis* aparecido dentro de una bolsada de cenizas (u.e. 045) que cubría directamente parte del pavimento de la estancia 6, así como abundantes clavos de hierro procedentes de los soportes ligneos de la techumbre de las distintas estancias en las que se ha trabajado. El material cerámico quedaba limitado a las uu.ee. superiores, sin que en el nivel de abandono se hallase material significativo alguno. Finalmente hay que mencionar la aparición *in situ* de parte de la decoración pictórica del muro oriental de este espacio que una vez tratado fue arrancado para su posterior restauración y exposición (Fig.3).

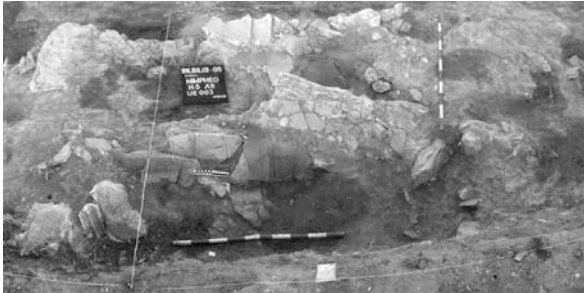
Figura 4. Caída de pintura procedente del tablinum.

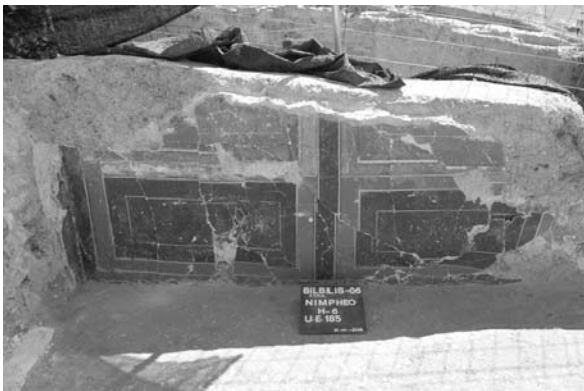
del hundimiento de éste, cubrían y rellenaban la práctica totalidad del espacio<sup>2</sup>. La pared este conservaba todavía *in situ* un gran fragmento pictórico cuya composición presentaba paneles rojos que alternan con interpaneles negros, sin que por el momento se pueda ser más preciso ya que el deficitario estado de conservación de las distintas capas de mortero de preparación que presentaba obligó a su rápido engasado y consolidación (Fig.5)<sup>3</sup>.

Figura 5. Decoración pictórica conservada en el muro oriental del atrio.

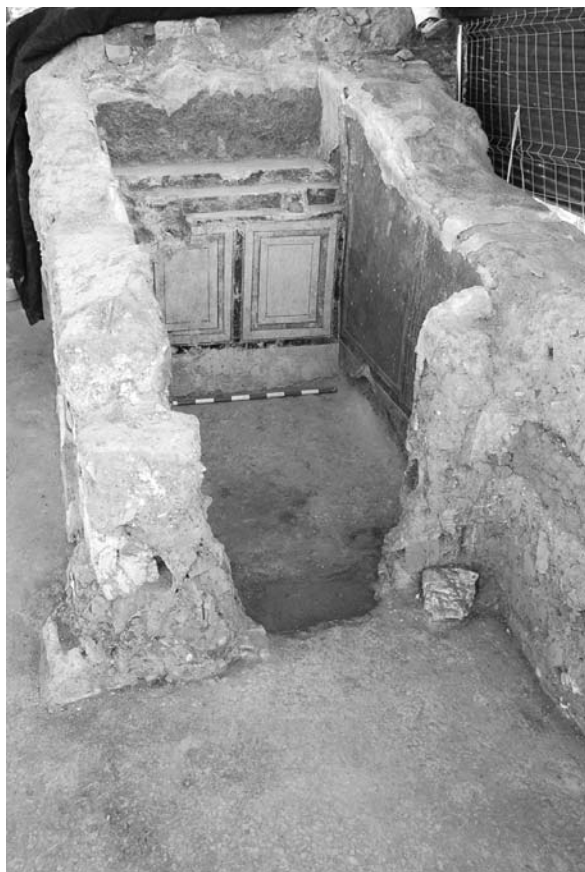
Este espacio es el más interesante de cuantos se han localizado en el transcurso de la excavación de esta *domus*, ya que corresponde a un larario<sup>5</sup> de dimensiones reducidas y ricamente decorado. Presenta un frente de altar escalonado en tres repisas sobre las que se colocarían las arulas, los dioses lares y con toda probabilidad las *imagines maiorum* de la familia propietaria de la *domus*, sin que descartemos al existencia en su día de una mesa de ofrendas delante, de la que no se ha conservado resto alguno, ni tampoco marca o impronta en el pavimento (Fig.6).

Figura 6. Larario. Vista general desde el atrio.

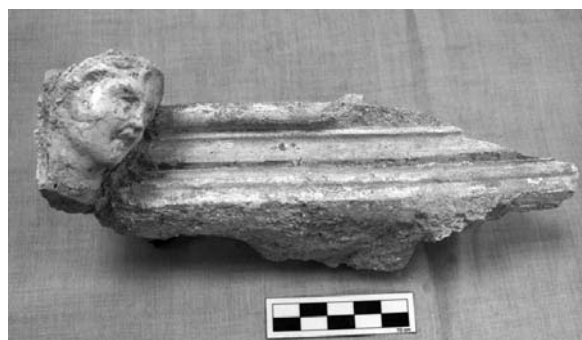
Figura 7. Fragmento de cornisa con aplique de un estuco figurado que decoraba el larario.

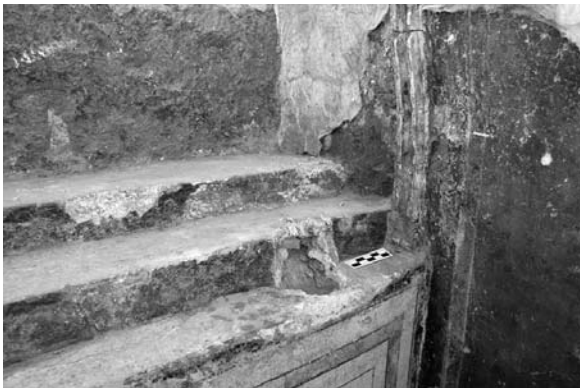
En la repisa inferior se han conservado las improntas de dos huecos (u.e. 082) (Fig.8), de 15 cm de diámetro, en los que presumiblemente se introducirían dos troncos de madera, que una vez revestidos de mortero y pintura actuarían como columnas que conformarían la fachada de un pequeño templete en cuyo interior se ubicaría las repisas sobre las que se situarían las imágenes veneradas. Si bien no son muchos los casos que conocemos, si podemos establecer un cierto paralelismo con el larario ubicado en el peristilo de la *Casa degli Amorini Dorati* (VI, 16.7) en Pompeya.

Figura 8. Detalle de las repisas del larario. Se aprecia la perforación en la que se colocaría un pedestal y el arranque de una de las imitaciones estucadas de pilastras que lo decoraban.

El fondo de la estancia presenta la ya mencionada molduración mediante tres repisas (u.e. 081). Evidentemente la desproporción de la primera repisa frente a las otras dos reside en que ésta es el frontal decorado de la zona de ofrendas. Tras el arranque de la pintura se pudo apreciar como las repisas habían sido realizadas o moldeadas mediante fragmentos de ánforas que colocados escalonadamente y una vez recubiertas de mortero tomaron tal disposición (u.e.187), procediéndose posteriormente a aplicarse sobre ella la pintura (Figs.8 y 9)<sup>8</sup>.

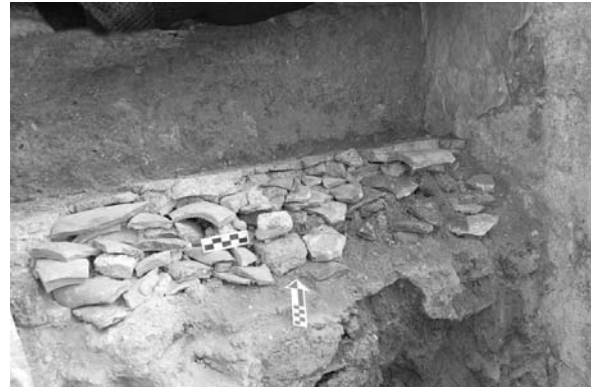
Figura 9. Fragmentos de ánforas sobre los que se moldeó las repisas del frente del larario.

8 La aparición de tal estructura presentaba un problema añadido y era que hacer con ella una vez arrancada la pintura. Conservarla *in situ*, no hay que olvidar que el fondo forma parte de la estructura de la estancia, o desmontarla para recuperar los elementos cerámicos que la componían. A simple vista se apreciaban fragmentos de dos ánforas distintas pero la ausencia de bordes o pivotes que permitiese su identificación imposibilitó su datación, si bien una de ellas, por su

inconfundible engalba y pasta, era de origen bético. Tras la valoración de los pros y contras, se optó por su conservación *in situ*, ya que su peculiaridad, a pesar de que se trataba de un *unicum*, así parecía aconsejarlos en vista de una posible musealización o puesta en valor de esta casa.

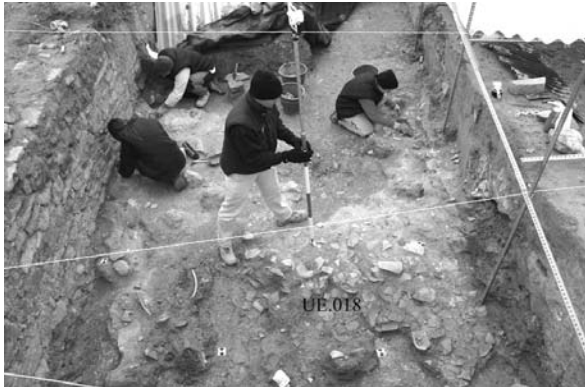
En cuanto a los elementos muebles recuperados, los niveles generales o superiores aportaron el tradicional revuelto de materiales. El nivel más interesante corresponde con el de abandono (uu.ee. 015 y 018) en el que se recuperó una importante presencia de elementos de almacenaje, especialmente de ánforas, destacando una Dress.2/4 completa y varios tapes de ánforas, algunas de las cuales todavía conservaban restos del yeso con el que se sellaban. También se hallaron varias ollas reductoras de cocina (Aguarod IV) y especialmente un interesante lote de 11 ánforas béticas de la forma Dress.28<sup>12</sup> de lo que parece despen-

Figura 13. Proceso de excavación del almacén H.14. Se aprecia el trabajo de documentación del conjunto de 11 ánforas Dress.28 aparecidas en la u.e.018.

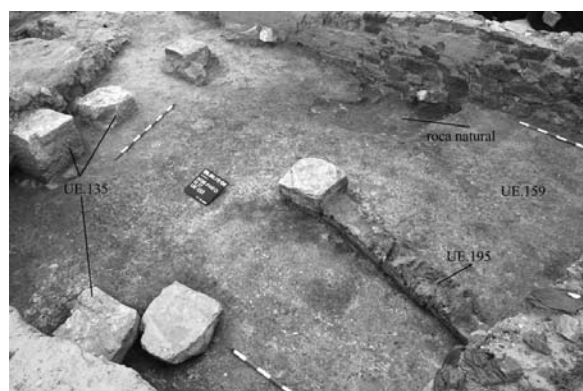
El espacio resultante o H.17 (25 m<sup>2</sup> aprox.) presentaba una serie de sillares de gran tamaño de yeso bandeado (u.e. 135) alineados en tres filas a modo de basamentos<sup>19</sup>, equidistantes entre sí y pegadas las extremas a los muros uu.ee. 074 y 078 (Fig.15). Se aprecia la reutilización de todos ellos, observándose en el central las improntas dejadas por el apoyo de una basa. Estos sillares debieron servir para sustentar los pies de madera que soportaban una cubierta también de madera o ramas, según se desprende de la ausencia de tejas aparecidas en el transcurso de la excavación. Únicamente el sillar central debió ser en su totalidad un pilar de piedra, a su alrededor aparecieron otros sillares de menor tamaño, como no podía ser de otra manera al soportar la mayor parte del peso de la nueva estructura.

El sillar central y su homólogo que se encontraba pegado al muro u.e.076 fueron unidos por un pequeño muro de adobe a modo de tabique de 20 cm de anchura (u.e.195), dando como resultado la compartimentación de este sector de la estancia en dos

Figura 15. Estancia H.17. Basamentos de soporte de la techumbre. En primer término el tabique de adobe que subdividía la estancia en dos.

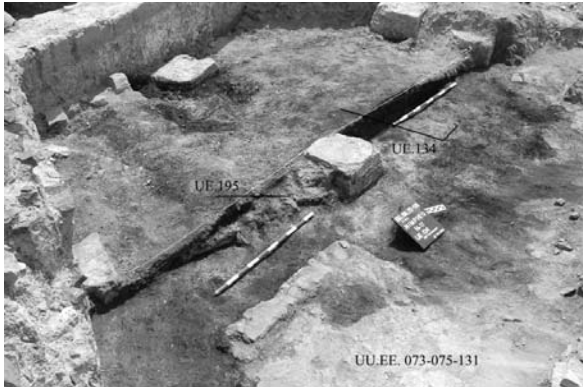
pequeños espacios. La endeblez de este tabique explica el hecho de que el nivel de cenizas y carbones (u.e. 134) lo cubra en su totalidad, ya que en el momento en que se utiliza esta estancia como basurero el muro estaba caído y sus adobes desperdigados por toda estancia (u.e. 190), como así se documentaron en el transcurso de la excavación (Fig.16).

Figura 16. Nivel de cenizas (u.e.134, basurero) que se extendía por la mayor parte de la estancia H.14.

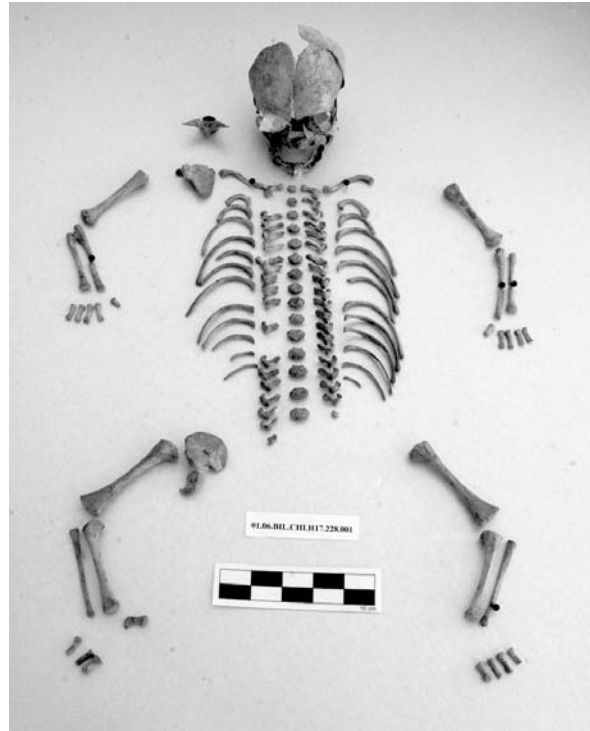
En la esquina NW se localizó un enterramiento infantil<sup>20</sup> pegado al basamento de piedra que se había recolocado en esta esquina (Fig.17). Es difícil precisar si correspondía a una inhumación efectuada en la primera o segunda fase de la estancia. Si se hubiese producido en la primera fase ésta se encontraba bajo el pavimento, quedando al descubierto en el momento de su ruptura para la colocación del sillar o basamento esquinero, volviendo a ser desplazado y vuelto a recolocar, manteniéndose en cierto modo un respeto por la inhumación<sup>21</sup>. Si pertenecería a la segunda fase se aprovecharían del hueco dejado. De cualquier modo la ausencia de ajuar asociado impide ser mas preciso, si bien por su tamaño, nos indica que se

Figura 17. Inhumación infantil aparecida en la esquina nordeste de la estancia H.14.

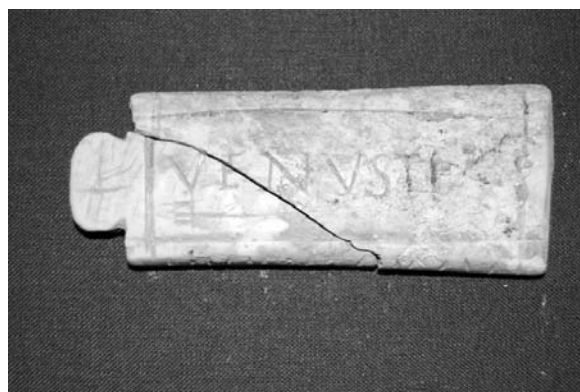
Figura 18. Tessera de hueso de VENVSTI.

sucesivas superposiciones de capas de piedras, adobe y tierra. En el nivel inferior (u.e. 173) entre otro material poco significativo, principalmente fragmentos de un gran recipiente de almacenaje, se recuperó una *tessera* de hueso con la inscripción *VENVSTI* (76 x 34 x 6 mm) (Fig.18) idéntica a otra aparecida en el foro, si bien en este caso con el nombre de *ACVTI* (Martín-Bueno y Sáenz Preciado, 2003, 30).
