# EPISODIO DE LLUVIAS TORRENCIALES DEL 21 DE SEPTIEMBRE DE 2007. LAS INUNDACIONES DE ALMUÑÉCAR

JOSÉ ANTONIO OLMEDO COBO\* Y MIGUEL ÁNGEL VILLACRECES SÁEZ\*\*

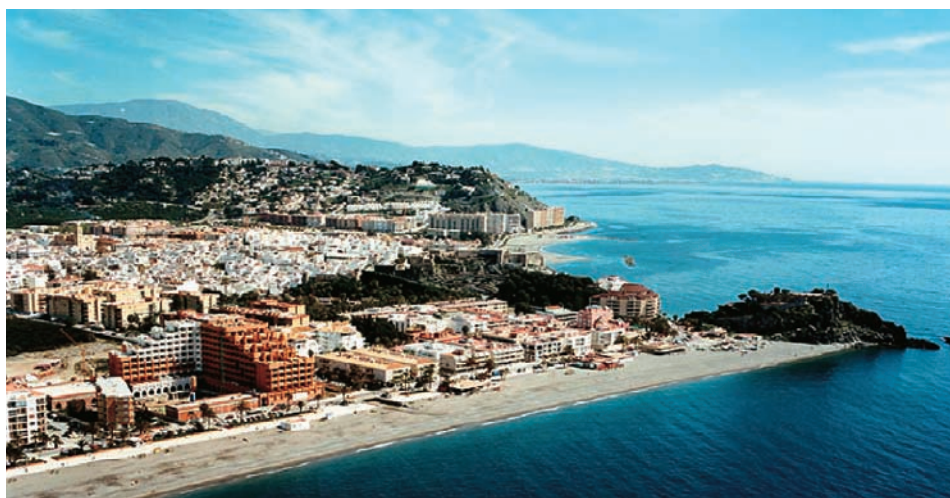
Foto 1. *Imagen de la playa de San Cristóbal, previa a la riada de septiembre de 2007. Se observa la fuerte urbanización, destacando la construcción de un gran hotel en la desembocadura del Río Seco*

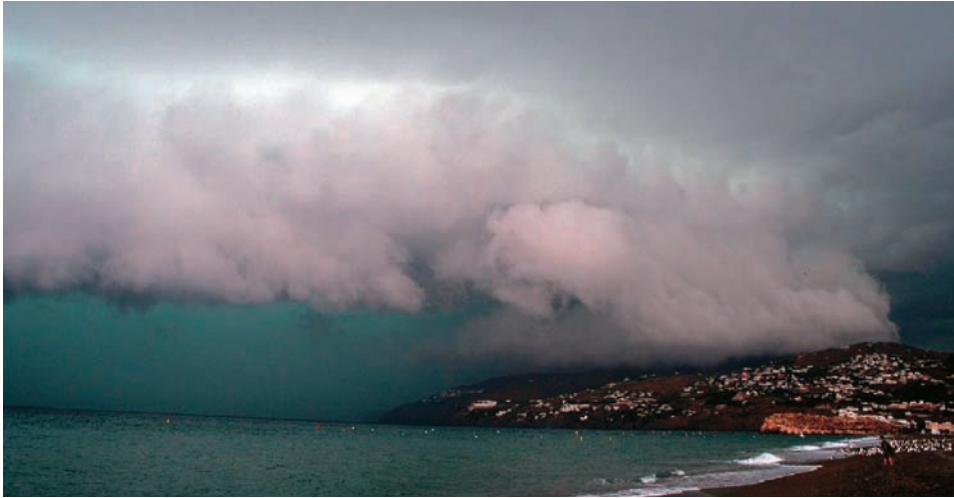
*Foto 2. 21/09/07. Imagen tomada desde la playa de Salobreña. Cumulonimbo en forma de arco (Cb arcus) entrando por la costa, formando una supercélula que descarga violentas precipitaciones sobre Almuñécar*

Al alcanzar los relieves prelitorales de las sierras de Almijara, Cázulas y Los Guájares, se reforzó la actividad tormentosa por el efecto orográfico (foto 2), desencadenándose entonces tremendos aguaceros de gran intensidad horaria. A mediodía, el sistema tormentoso alcanzó zonas interiores, afectando desde esa hora y hasta las 16h a la depresión de Padul-Granada y relieves próximos, llegando incluso a la depresión de Guadix, mientras el núcleo origen de la tormenta se deslizaba lentamente por el litoral hacia el E, perdiendo algo de fuerza.

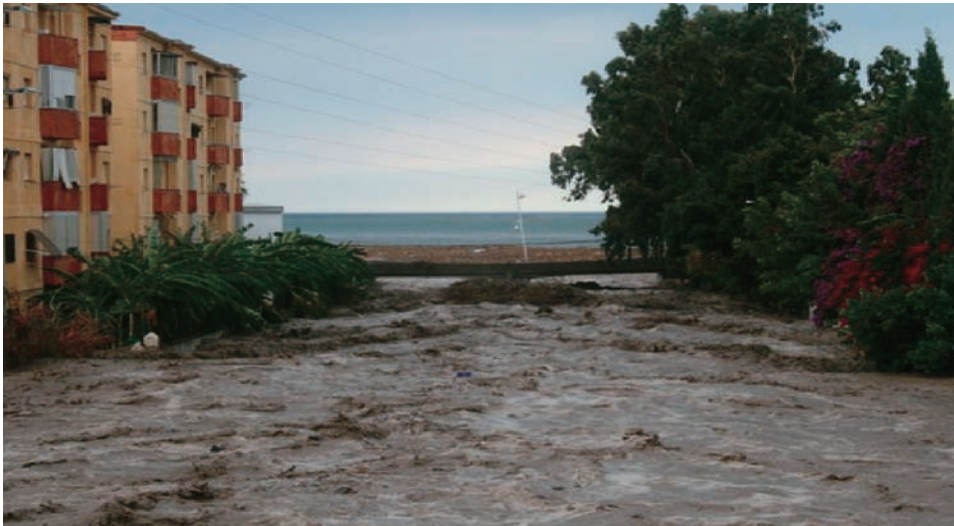
*Foto 3. 21/09/07. Desembocadura del río Verde. Las aguas desbocadas arrasaron la parte baja de los edificios y partieron por la mitad el puente del paseo marítimo*

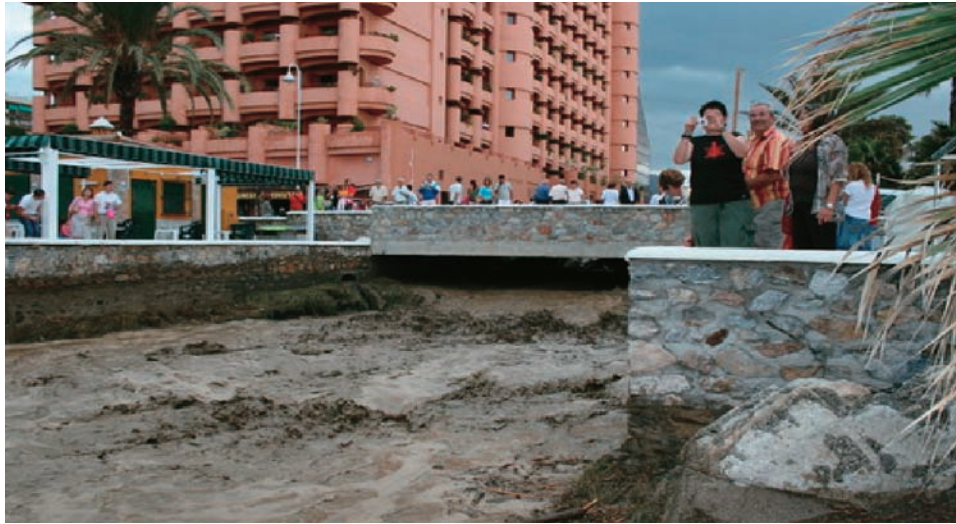
*Foto 4. 21/09/07. Desembocadura del río Seco. En el muro de la izquierda, desplomado poco después, se observa la marca de la altura alcanzada por el agua*

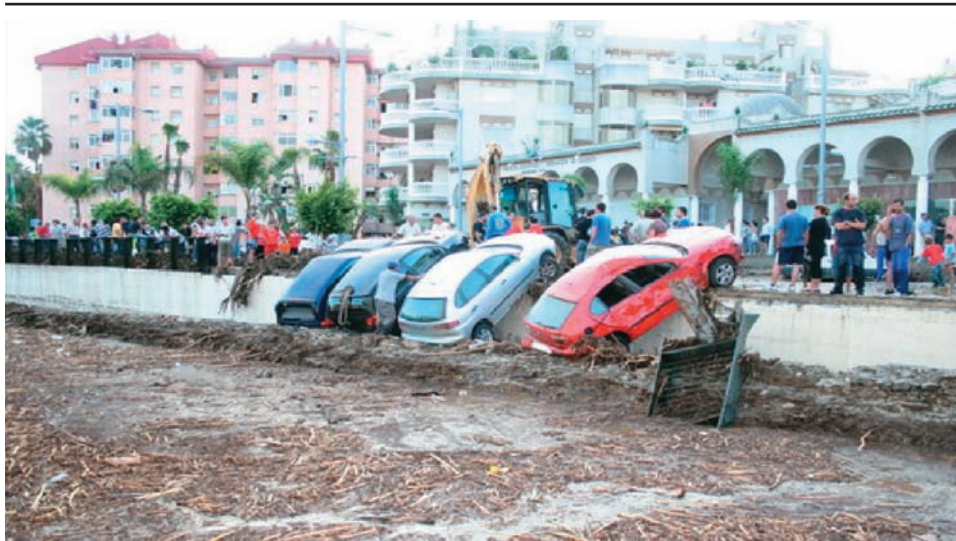
*Foto 5. 21/09/07. El Acueducto de La Carrera en Almuñécar completamente cubierto por las aguas. Varios vehículos fueron arrastrados hasta el interior del foso monumental*

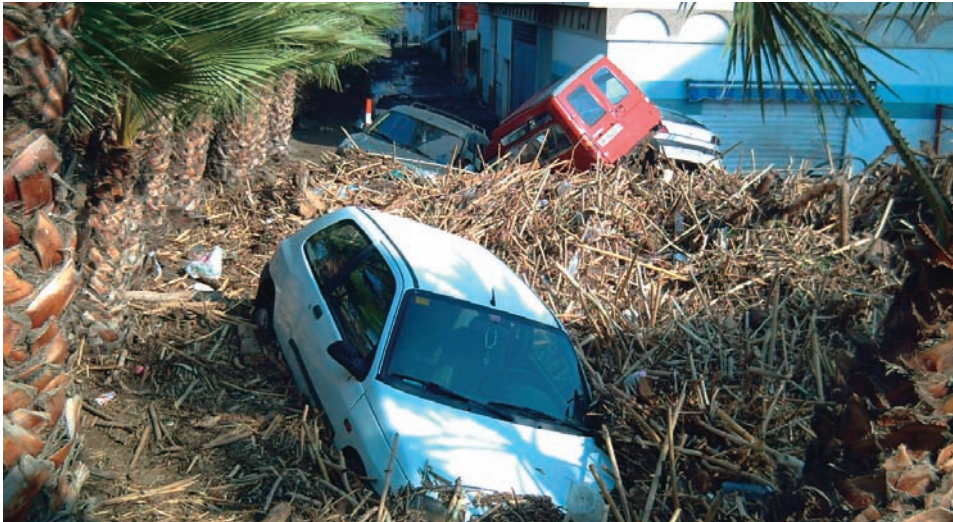
*Foto 6. 22/09/07. La fuerza del agua amontonó unos vehículos sobre otros y arrastró por las calles mobiliario urbano y gran cantidad de maleza*

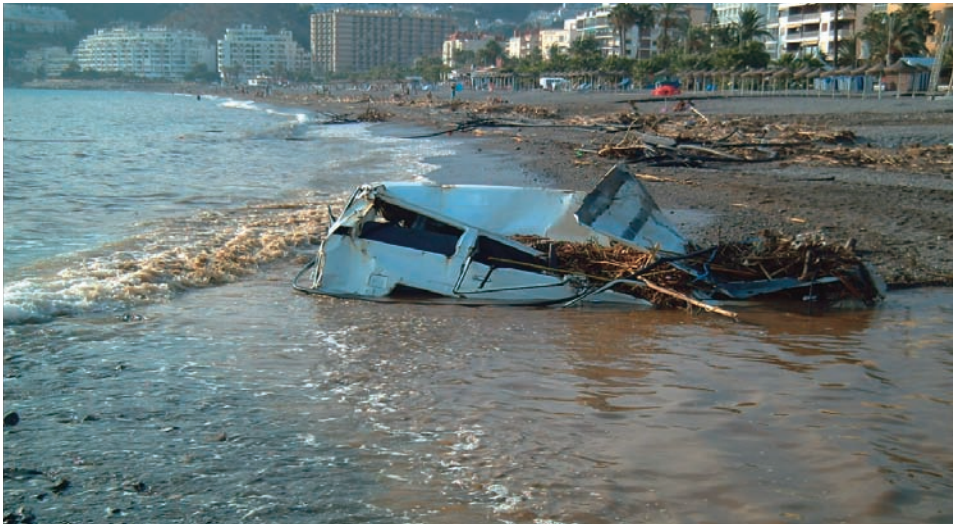
*Foto 7. 22/09/07. Algunos vehículos fueron arrastrados hasta la orilla del mar*
