LA *INSULA* I DE BILBILIS (Calatayud-Zaragoza)

MANUEL MARTÍN-BUENO
J. CARLOS SÁENZ PRECIADO

RESUMEN: Resultados provisionales de las excavaciones en el yacimiento romano de Bilbilis 1997-2001. Descubrimiento de una insula compuesta de tres domus de dos plantas adaptadas al terreno, construidas en las últimas décadas del s.I.a.C., con decoraciones pictóricas (II y III estilo pompeyano) y pavimentos (mortero monocromo y opus signinum) de extraordinaria calidad. Una de ellas, Domus I, provista de un Balneum (baño) privado. Avance del estado de los trabajos y proyecto de actuación en el teatro bilbilitano.

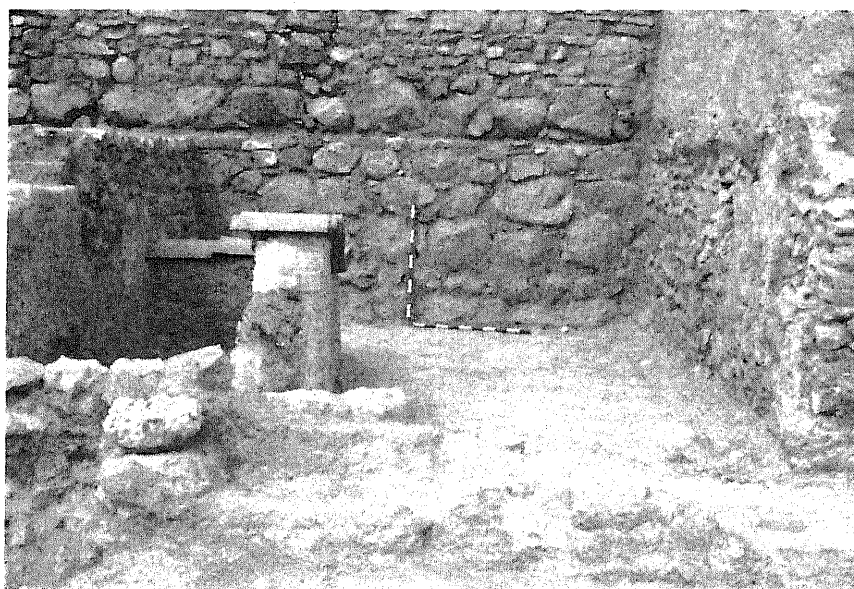
Fig.6. *Popina* de la *Domus 1*. El acceso se efectúa a mano derecha, mientras en la izquierda se aprecia, protegida por tejas, la barra de servicio.

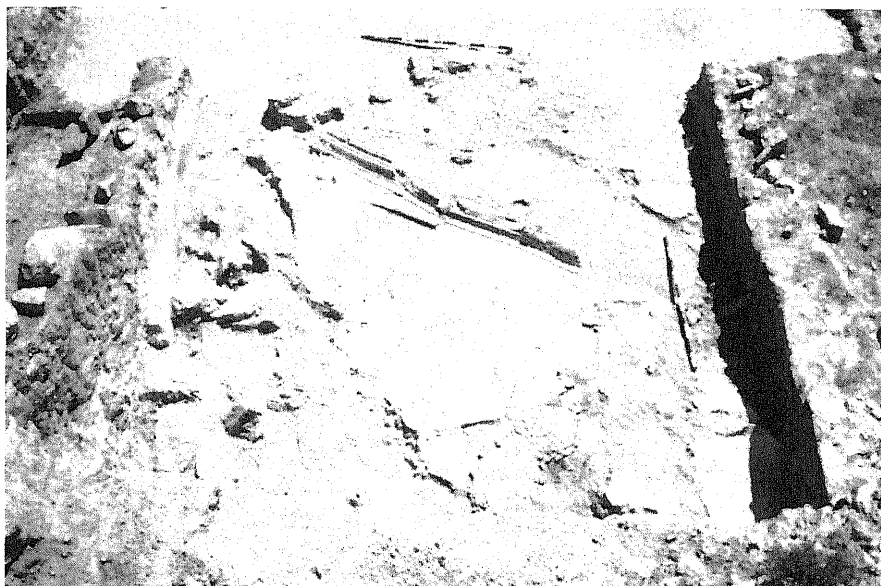
Fig.8. Posible *triclinium* de la *Domus 2*. Se observa el desplome de una de las paredes directamente sobre el pavimento de mortero blanco. Actualmente se conserva cubierto, al igual que el del *tablinum*, en vista de su posible exhibición *in situ*.
