EL USO PENITENCIARIO DEL CASTILLO DE SANTA CATALINA

Por Luis Miguel Sánchez Tostado

RESUMEN

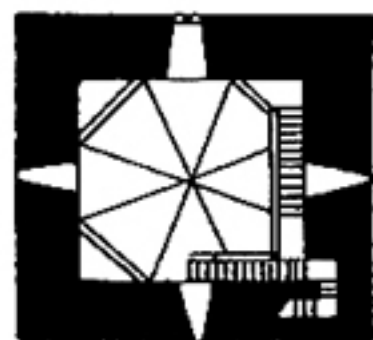
Figura núm. 3.—Castillo de Santa Catalina. Torre del Homenaje.
(Alzado, corte y plantas).

La Torre del Homenaje es la de mayor tamaño del castillo con una superficie útil de 70 m.² por planta y una altura de 40 metros. Constituía la zona noble de la fortaleza donde residió el Gobernador o Alcaide de la misma. Es de planta cuadrada y presenta una fábrica con mampostería irregular y sillarejo en sus esquinas.

Posee tres plantas: una baja a nivel del patio inferior con un único acceso lateral, la primera a la que se accede por una escalera adosada a la base de la torre y cubierta con una bóveda esférica de ladrillo sostenida en cada esquina por una columna de piedra. Y, por último, la segunda planta que se accede a través de la primera y cubierta por una bóveda poligonal de ladrillo.

Ambas plantas, excepto la baja, están iluminadas por estrechas troneras. (Ver figura núm. 3).

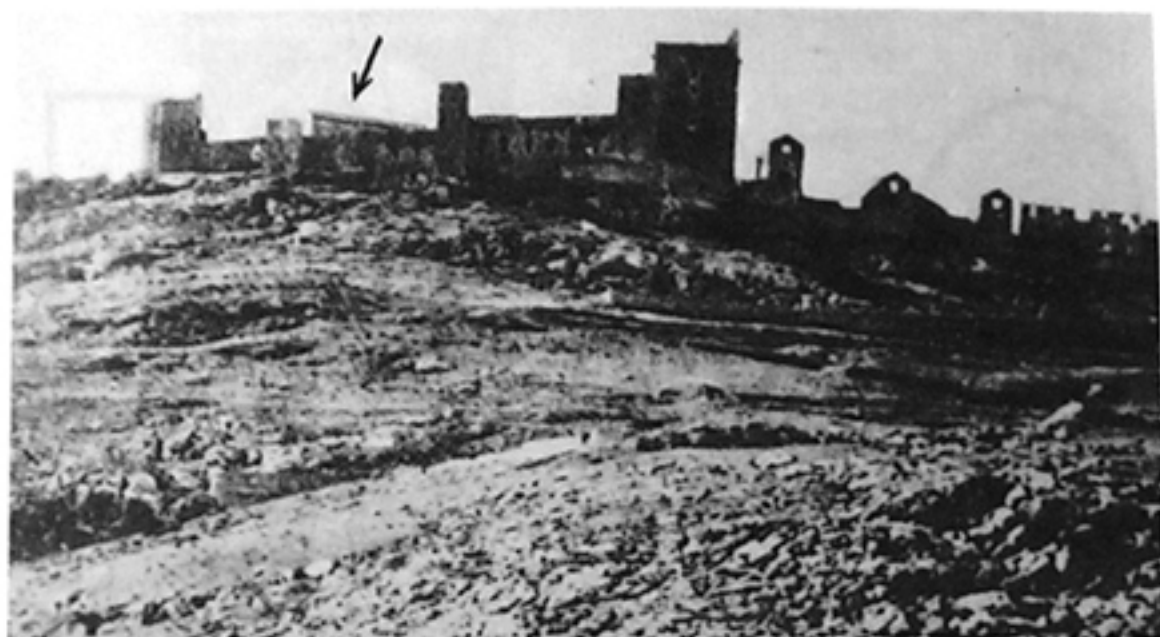
Foto núm. 1.—Estado del Castillo de Santa Catalina a principios de siglo. Puede verse el edificio del Hospital dentro del Alcázar Nuevo (señalado con una flecha), así como diversos acuartelamientos en la zona del Alcázar Viejo con los techos volados. En primer plano se aprecia el viejo camino en zig-zag que conducía a la fortaleza desde la Edad Media, en medio de un desarbolado y desértico cerro. (Foto: José Ureña).

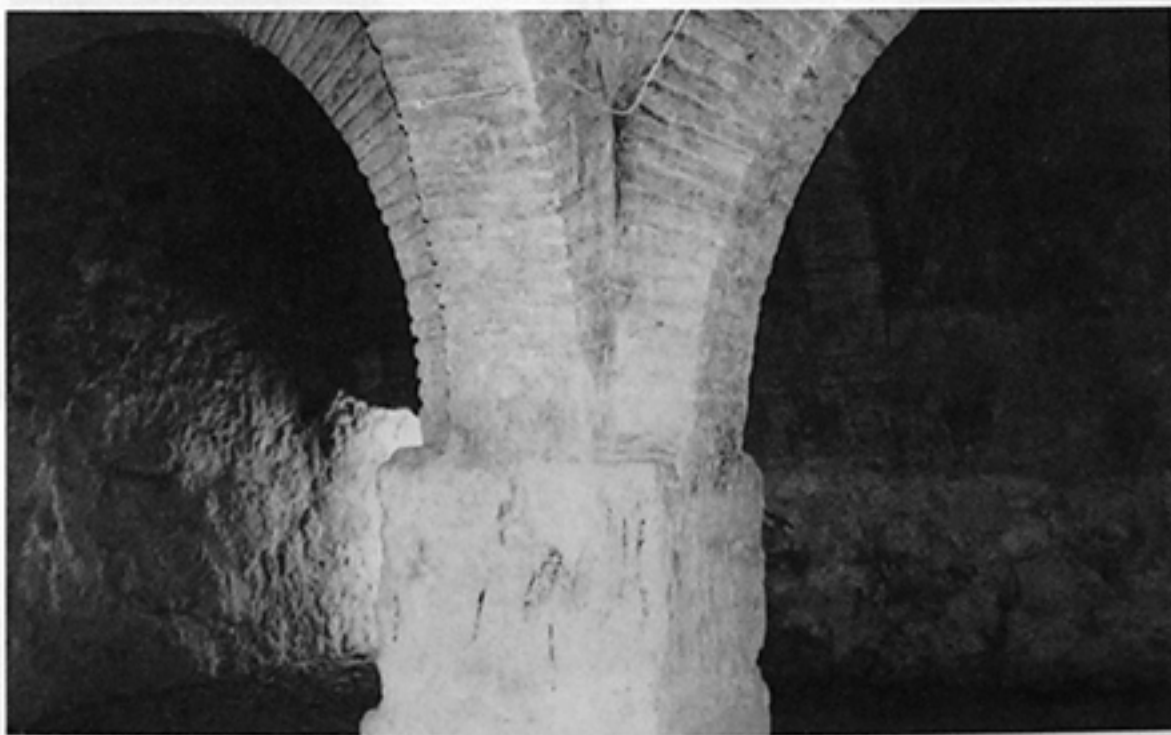
Foto núm. 2.—Planta baja de la Torre del Homenaje. En primer término el pilar central del que parten los 4 arcos que sostienen las bóvedas. A la izquierda, se aprecia la situación de puerta, y a la derecha los mechinales o manchas oscuras donde debió instalarse una tarima o repisa de madera. (Sánchez Tostado, 1995).

Desde un primer momento, la planta baja, una bellísima sala cuadrada compuesta por un pilar central del que arrancan cuatro arcos que sostienen sendas bóvedas de ladrillo, llamó nuestra atención. Está separada del contexto global de la gran Torre del Homenaje con una extraña y disimulada entrada lateral, evitando su comunicación con la zona noble a la que se accede por la parte frontal del patio mediante una puerta con arco de medio punto. Este aspecto, así como la ausencia de cualquier tipo de tronera, luneto u otro sistema de ventilación, las marcas de mechinales, recientemente disimulados con cemento, así como las marcas de iluminación artificial, nos hizo sospechar que pudiera haberse utilizado en algún momento como presidio. (Ver foto núm. 2).

En los lienzos Sur y Oeste se aprecian restos de mechinales (4) hasta un total de 15 situados a una altura de 1,70 m. del suelo. No pudieron servir para cubrir un segundo techo porque no se ha encontrado su correspondencia con los laterales. Por tal motivo se pensó que pudieran tratarse de la colocación de argollas para cadenas.

Pero esta hipótesis fue descartada al tomar las medidas de separación entre cada uno de los mechinales, resultando ser completamente simétricos y alineados. Existe una separación entre ellos de 1 m. y una distancia del suelo igualmente simétrica de 1,70 m., por lo que se deduce que de los ci-

tados mecinales debían arrancar medias vigas de madera que, bien con apoyo en escuadra o con el enlace de un viga vertical enclavada en el suelo, se construyera una plataforma o repisa de madera en forma de «L». La citada estructura pudo haberse construido para proteger productos perecederos que podrían dañarse con la humedad y los roedores (recordemos que es una planta baja), por ejemplo: trigo, pan hecho, frutos secos, aceite, vino..., etc.

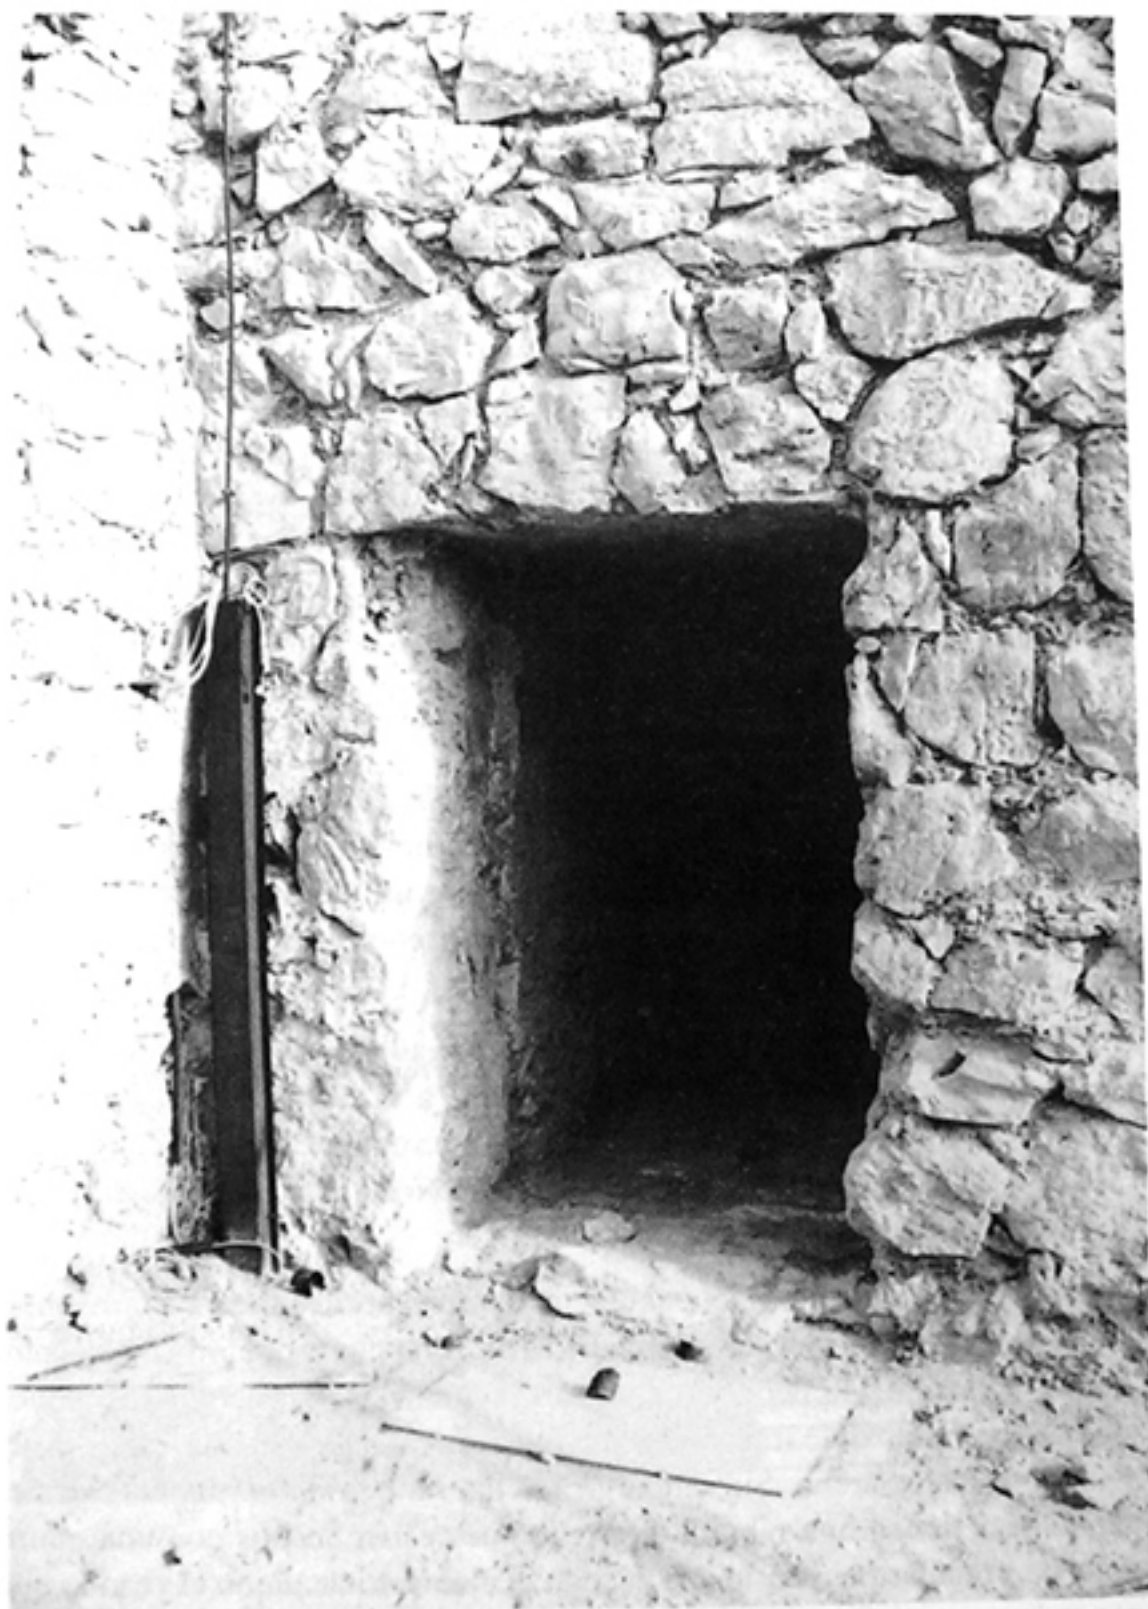
Foto núm. 4.—Puerta de acceso a la planta baja de la Torre del Homenaje. Pueden verse las marcas de la antigua puerta. La oscuridad impide ver el tremendo grosor de sus muros que alcanzan los 3,57 metros (Sánchez Tostado, 1995).

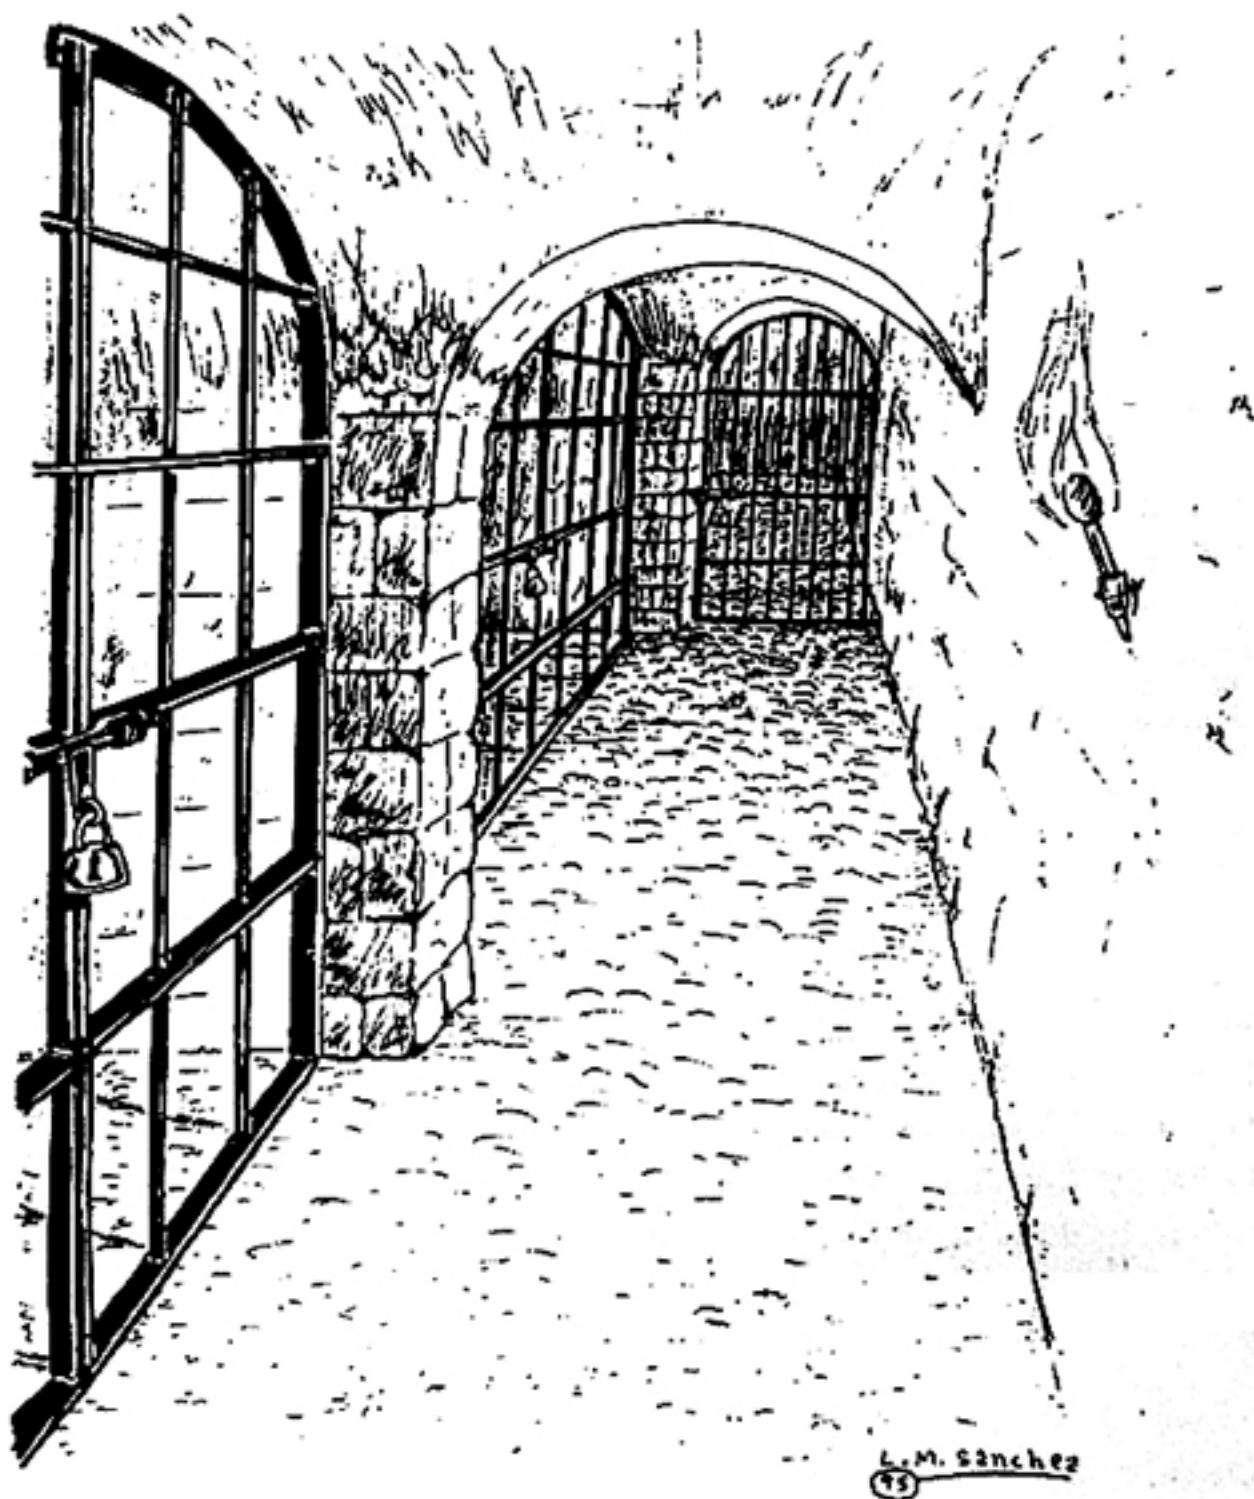
Figura núm. 6.—Aspecto que tendría la cárcel habilitada por las tropas francesas en el Castillo de Santa Catalina, formada por tres calabozos subterráneos con bóvedas de cañón y en las que se instalaron sendos rastrillos de hierro.

Se accedía a ellas a través de un pasillo de carcelero donde se efectuaban las rondas por los vigilantes. Este pasillo estaría iluminado por antorchas o candiles de aceite.

El segundo arco alojó la verja de hierro que separa el tercer calabozo, el cual debió utilizarse como celda de castigo. (Dibujo del autor).

En definitiva, podemos considerar que la cárcel que habilitaron las tropas napoleónicas en el Castillo de Santa Catalina de Jaén estuvo constituida por tres calabozos subterráneos separados por gruesos muros y verjas de hierro a los que se accedía a través de un pasillo de carcelero donde se efectuaban las rondas.

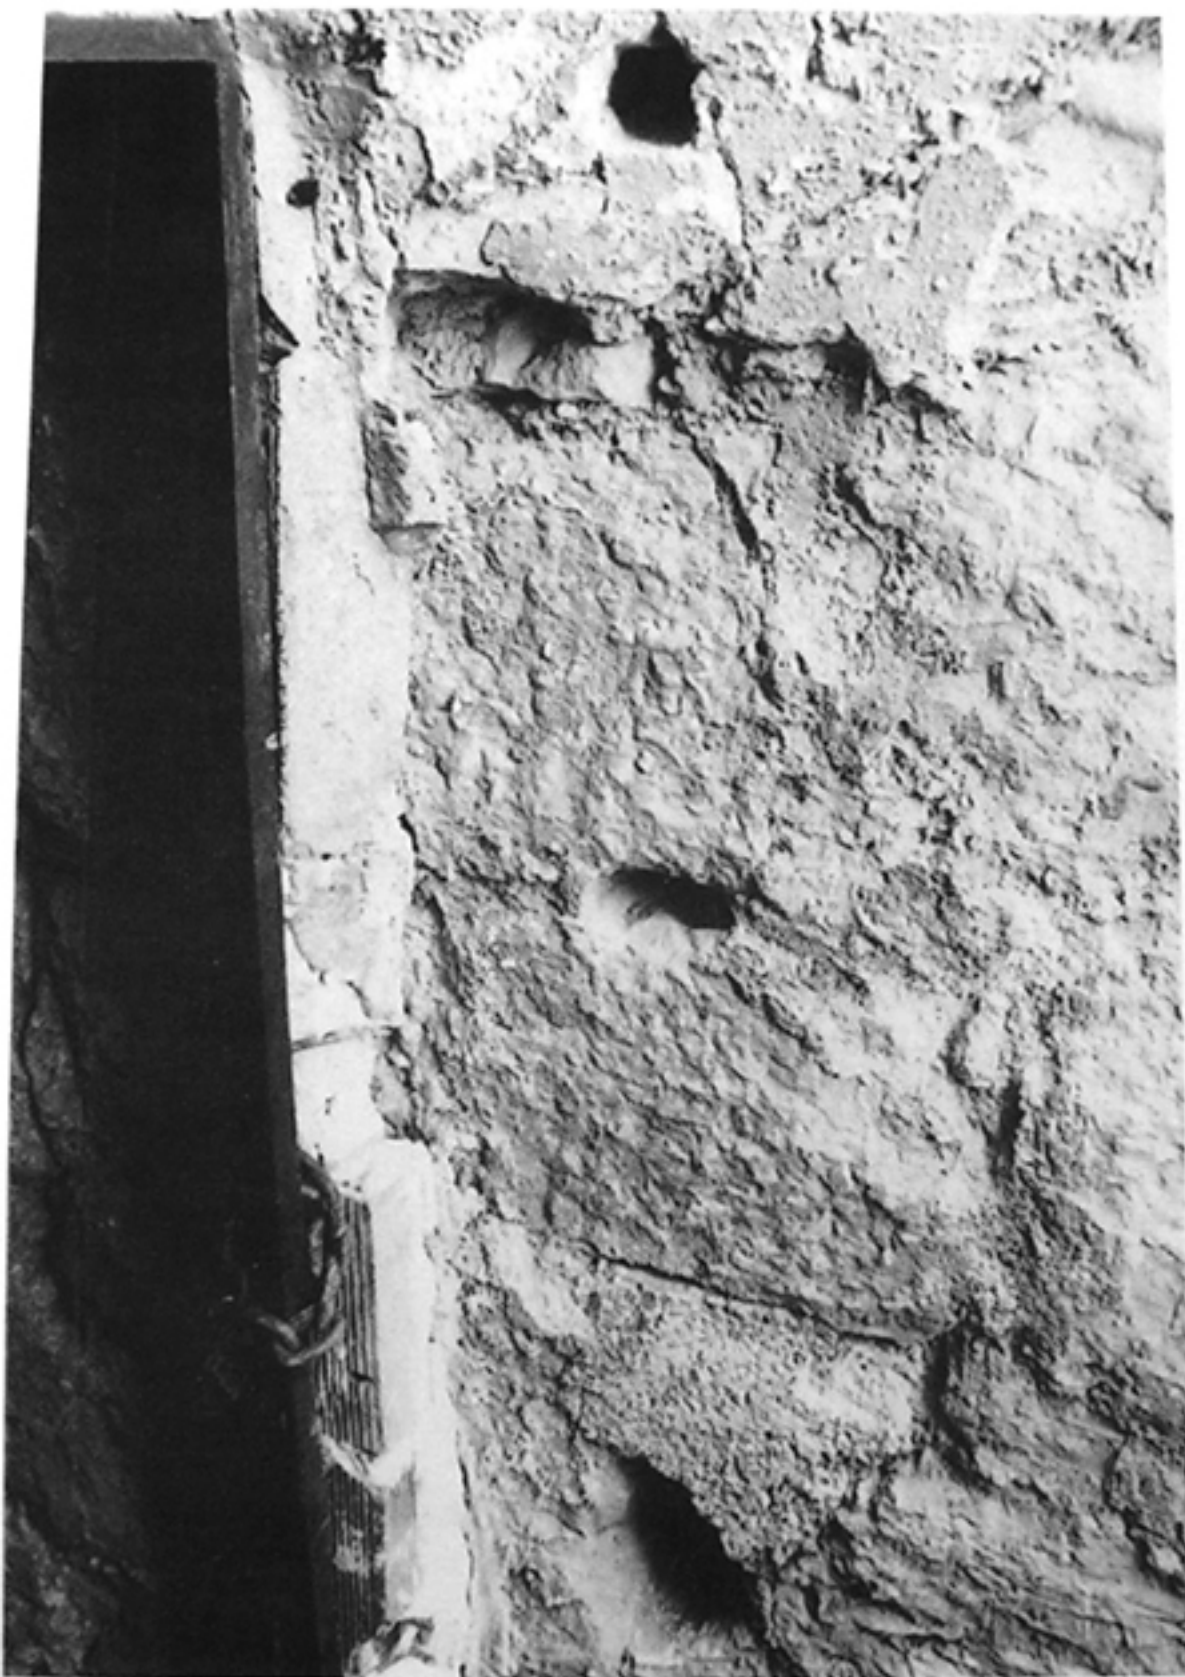
Foto núm. 8.—Marcas de los mechinales, ya desaparecidos, donde se alojaba la antigua puerta de madera de acceso a los calabozos. (Sánchez Tostado, 1995).

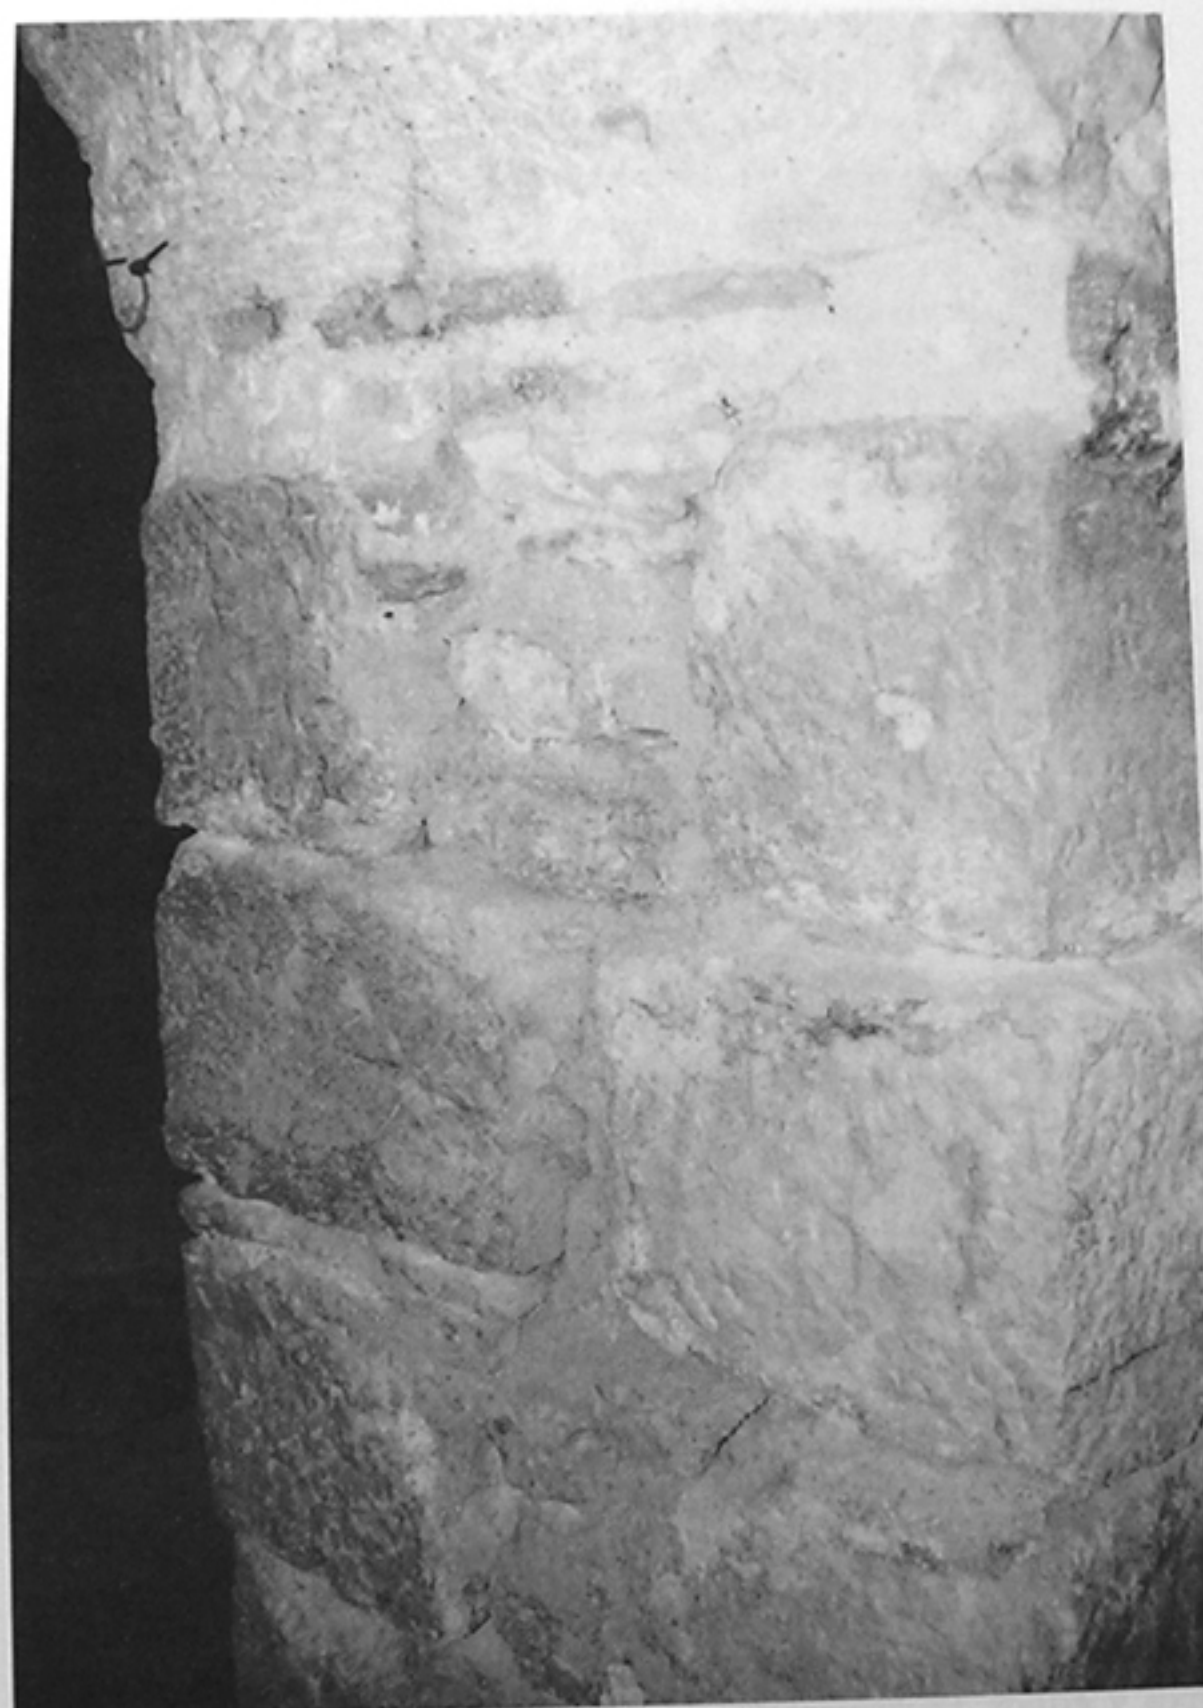
Foto núm. 10.—Marcas en el lateral del segundo arco donde se aprecian rozas ya tapadas con la instalación de una reja de hierro que aislaba al tercer calabozo y que funcionó, probablemente como celda de castigo. (Sánchez Tostado, 1995).

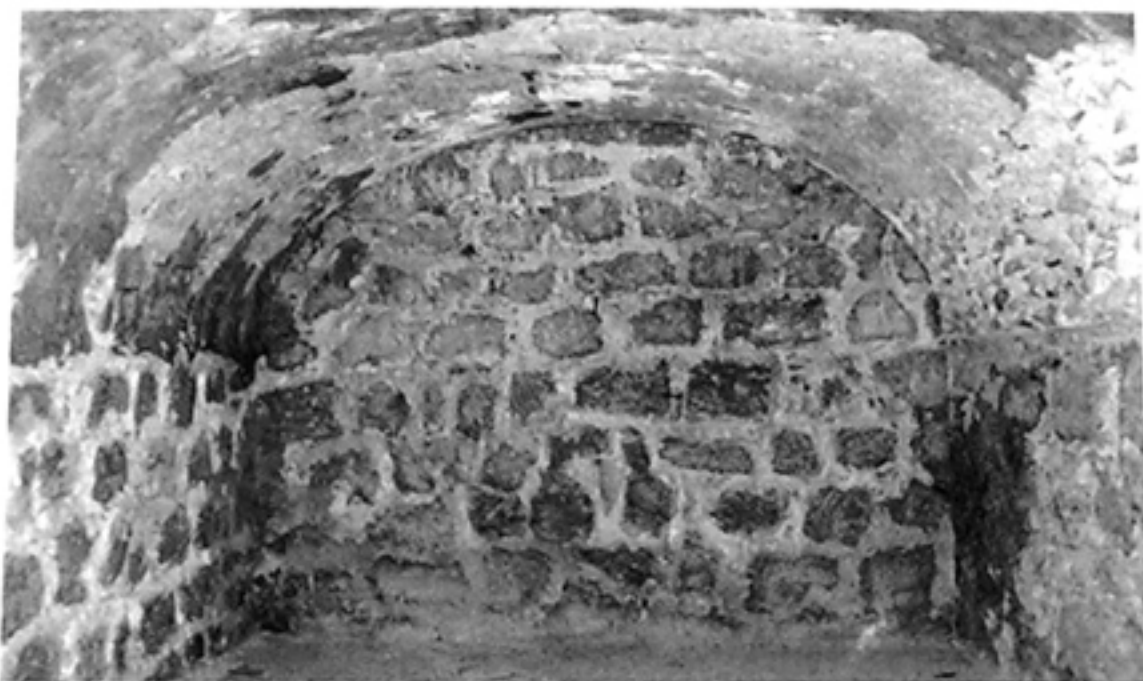
Foto núm. 11.—Aspecto del primer calabozo. En la pared del fondo se marca la situación de los mechinales localizados donde pudo haberse colocado las argollas. A la derecha, en la base de la bóveda, puede apreciarse el picado sobre el enlucido que dejaron descarnados los ripios de su fábrica. (Sánchez Tostado, 1995).

La carencia de correspondencia con el lienzo frontal, su falta de simetría y su gran altura, descartan cualquier conjetura sobre otro uso que no fuera la contención de cuatro argollas con cadenas para colgar al prisionero contra la pared en una posición más incómoda que las anteriores (ver foto núm. 12). Debió ser ésta una mazmorra o celda de castigo por sus reducidas dimensiones, la altura de sus argollas y su posición estratégica perfectamente visible desde cualquier punto del pasillo. Penosa debió ser la falta de movilidad y autonomía que soportaron los desdichados que sufrieron aquel tipo de suplicio. (Ver fotos núms. 11 y 12).

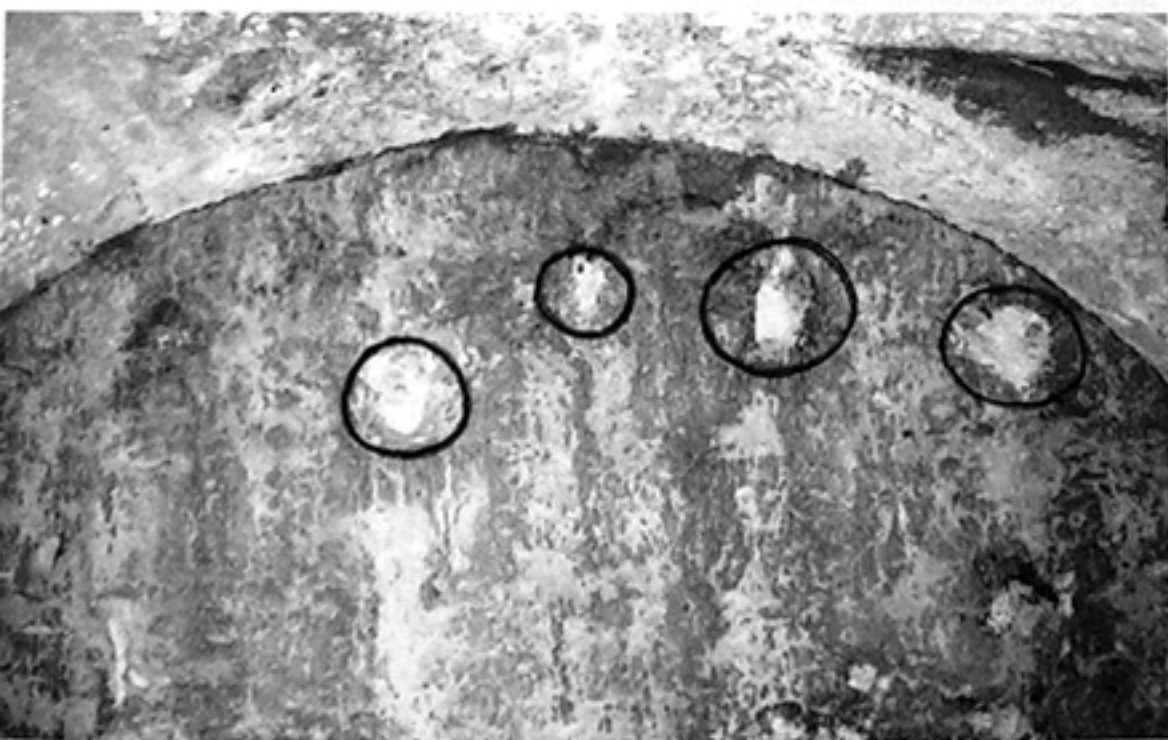
Foto núm. 12.—Lienzo sur del tercer calabozo. Se aprecian las cuatro marcas de mechinales donde se alojaron las argollas para encadenar a los reclusos colgándolos de la pared. (Sánchez Tostado, 1995).

En cambio, en el lienzo sur del tercer calabozo se localizaron cuatro mechinales (tapados en la actualidad con yeso) y realizados a una considerable distancia del suelo (de izquierda a derecha: 2,60, 2,47, 2,63 y 2,65 m.).

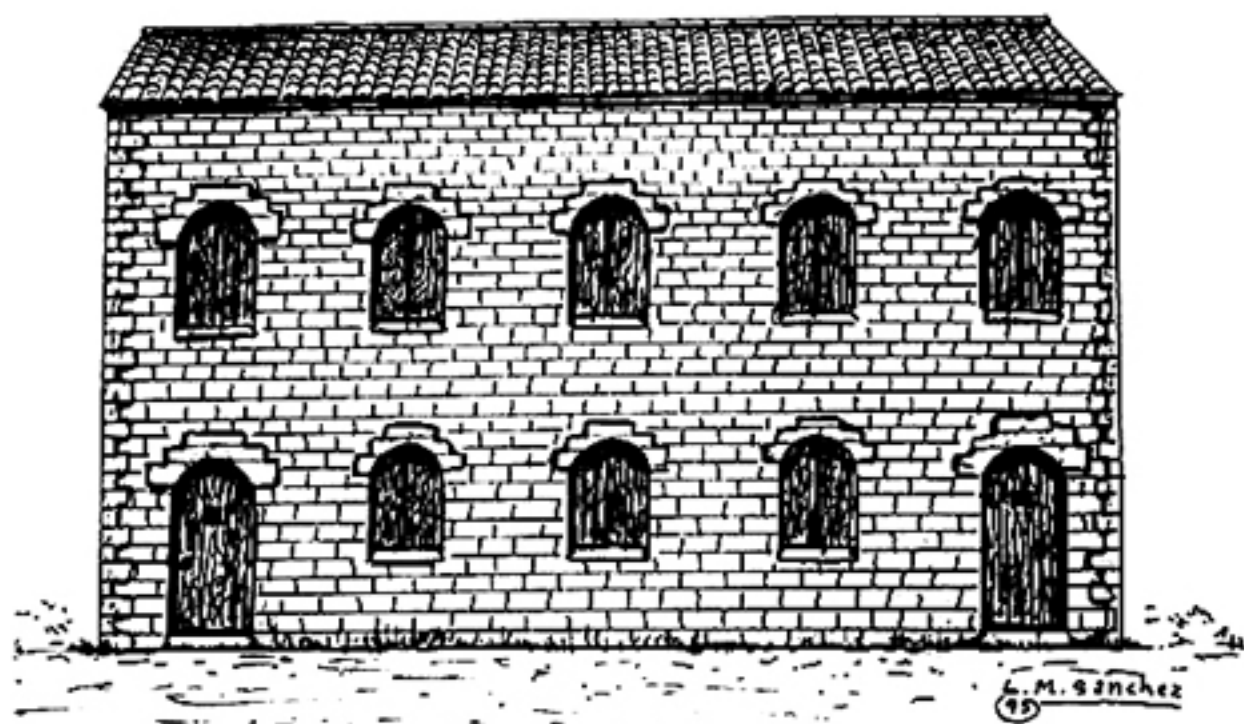
Figura núm. 7.—Aspecto de la fachada del antiguo Hospital de los franceses construido en 1811 en el Castillo de Santa Catalina y habilitado como cárcel en 1815. (Dibujo del autor).

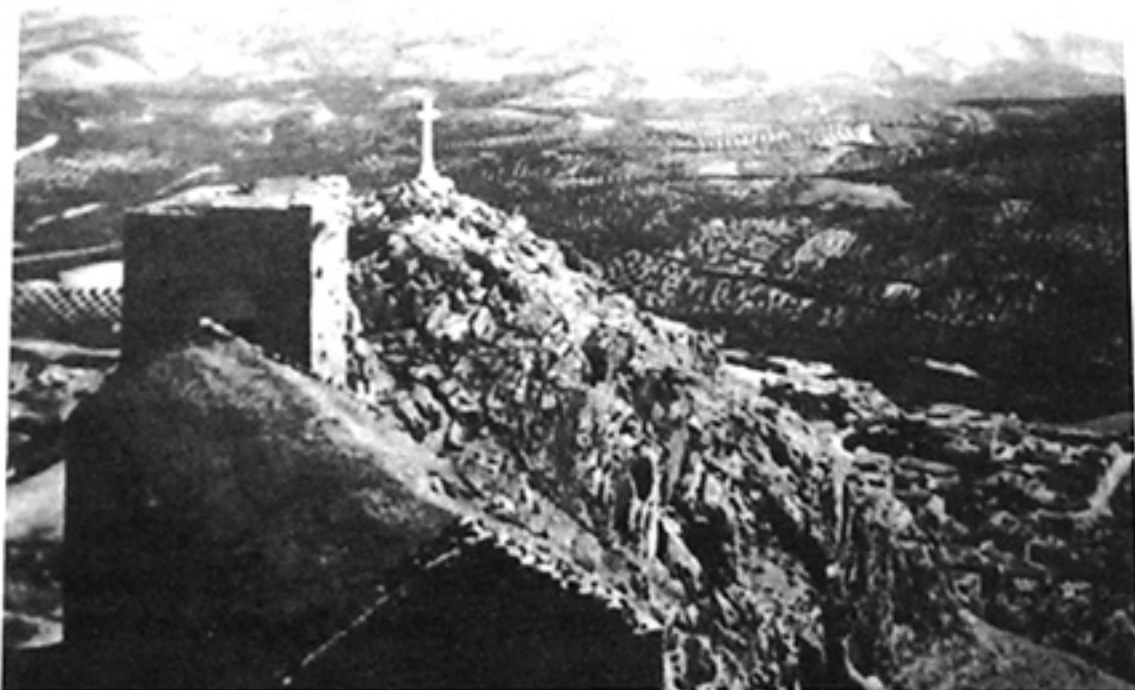
Foto núm. 15.—Antigua fotografía del castillo de Santa Catalina de Jaén, donde puede apreciarse en primer plano, el ya desaparecido hospital construido por las tropas napoleónicas y utilizado posteriormente como cárcel. Al fondo la torre de la vela y la cruz del castillo.

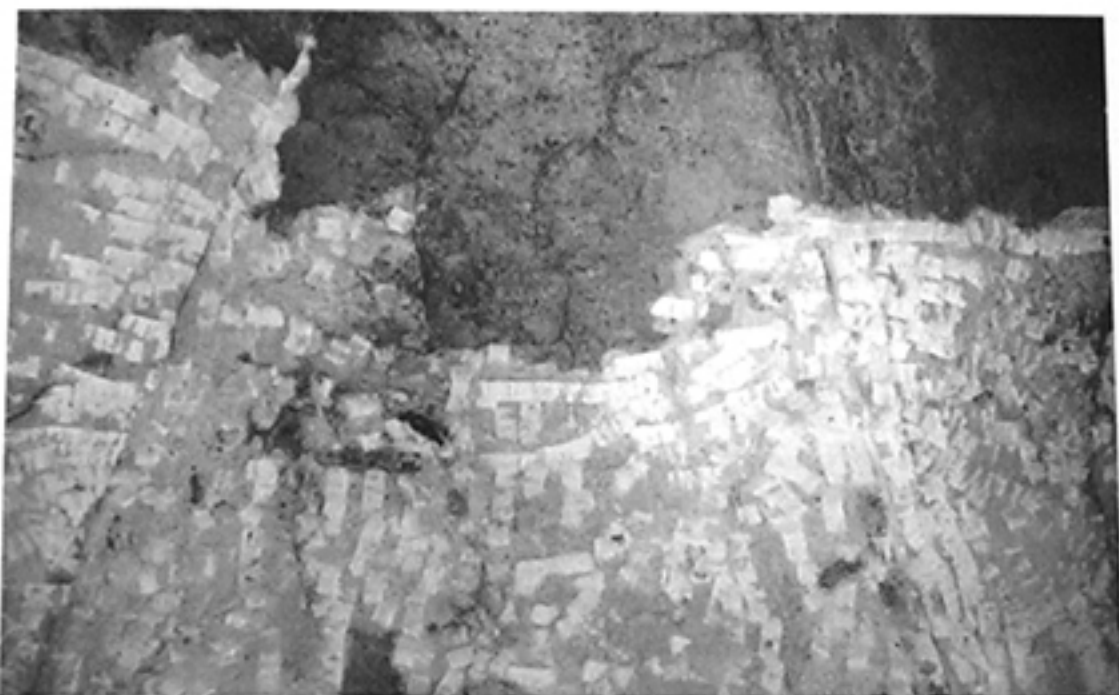
Foto núm. 13.—Muestra del destrozo producido por el desafortunado picado del enlucido original de yeso en las bóvedas de las dependencias subterráneas. (Sánchez Tostado, 1995).

Lo más urgente, pues, podría ser reponer y sanear dichas bóvedas que se encuentran horriblemente picadas. También sería conveniente reanudar los trabajos arqueológicos, a través del levantamiento del suelo de alguna de las tres habitaciones subterráneas, para estudiar su formación estratigráfica, preferiblemente en la primera de ellas por estar más cerca del molino, y, mediante su sondeo, documentar sus secuencias. Sin duda, esta labor contribuiría al aporte de interesantes datos sobre la tesis expuesta respecto a la posibilidad de hundimiento de la primitiva gran sala.

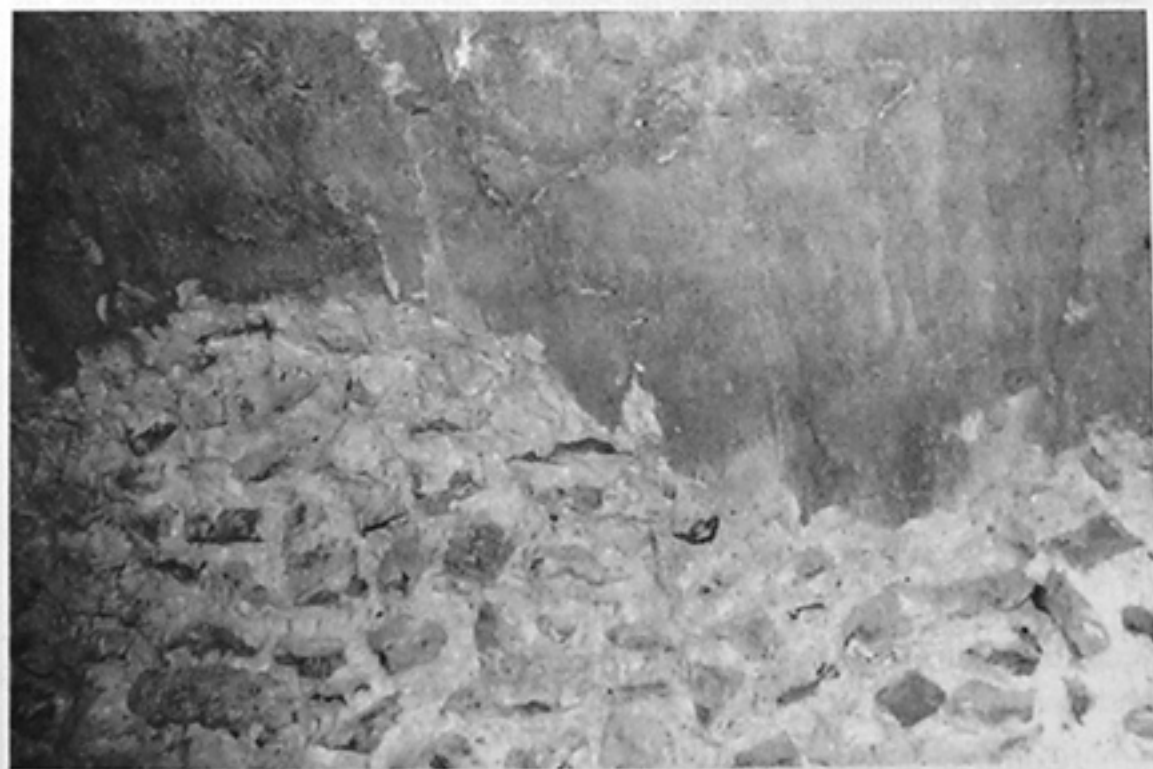
Foto núm. 14.—Destrozos por picado en la bóveda del primer calabozo. (Sánchez Tostado, 1995).
