# NUEVAS INTERVENCIONES EN EL TEATRO ROMANO DE ITÁLICA: ALGUNAS APRECIACIONES SOBRE SU EVOLUCIÓN CONSTRUCTIVA Y SU SISTEMA DE ACCESOS

OLIVA RODRÍGUEZ GUTIÉRREZ y  
MANUEL VERA REINA

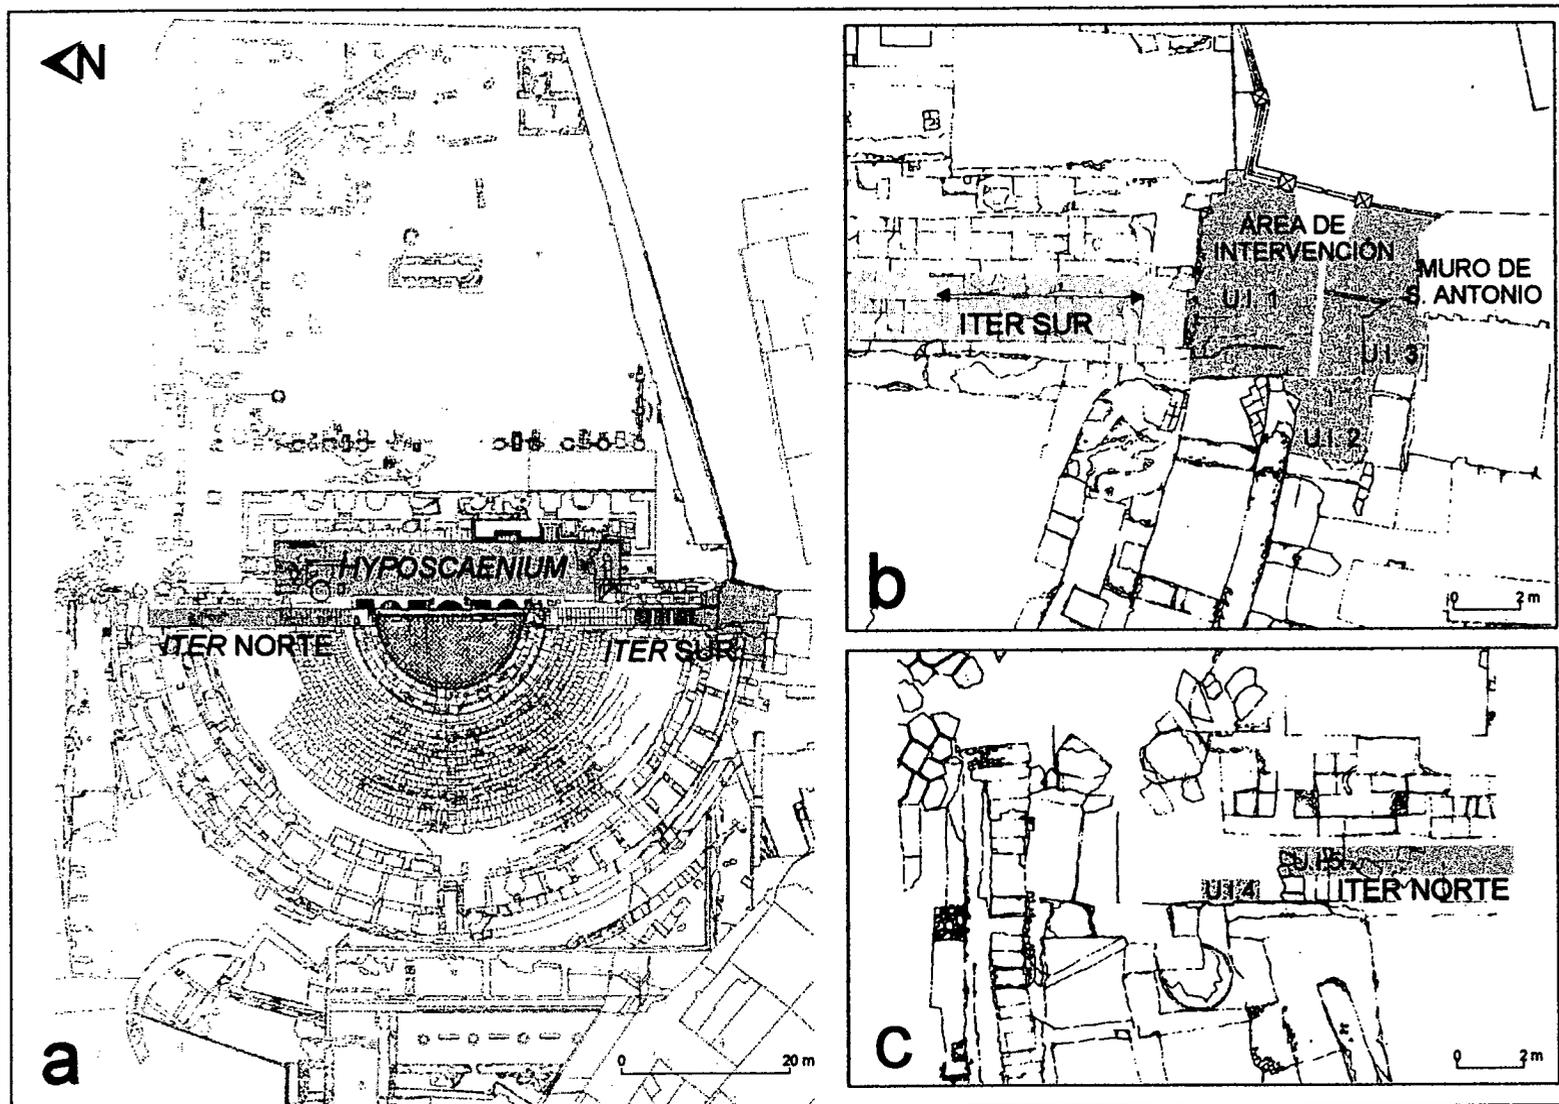
Fig. 1. Localización de la intervención. a. General del teatro con ubicación de las áreas objeto de intervención en la obra menor de 1999. b. Detalle del *iter* sur (unidades de intervención 1-3). c. Detalle del *iter* norte (unidades de intervención 4 y 5).

- a) el sector meridional del *iter* sur, allí donde se produce su conexión con el conocido como *muro de San Antonio* (Corzo 1993: 163; Roldán 1993: 226-227) (unidades de intervención 1 y 3) (fig. 1b), con el fin de determinar las posibles reformas que sobre su sistema de accesos habría provocado la construcción de esta potente estructura de *opus caementicium*.
- b) uno de los alvéolos de cimentación de la *summa cauea* que limitaban con el muro oeste del *iter* sur (unidad de intervención 2) (fig. 1b).
- c) el *iter* norte, en cuyo extremo septentrional se llevó a cabo un pequeño sondeo (unidad de intervención 4), además de limpiarse su cloaca central (unidad de intervención 5) (fig. 1c).

Las UU.II.1 y 3 (fig. 1b) se sitúan en el extremo más meridional del *aditus*, con una superficie total de 29 metros cuadrados. Al comienzo de las labores de 1999 se hallaban parcialmente colmatadas por los niveles hasta allí arrastrados por las lluvias. En su sector este aflora una masa de *opus caementicium* correspondiente a una bóveda caída que, parcialmente, se introduce bajo lo que hoy es la calle Eduardo Ibarra, quedando, por tanto, fuera del recinto del teatro y del alcance de nuestra actuación (lám II). Metodológicamente se creyó oportuna la diferenciación entre ambas ya que, en un principio, existía un acusado desnivel así como apenas un estrecho pasillo de comunicación entre ellas. La U.I.2 corresponde a uno de los alvéolos cuadrangulares más orientales de la cimentación de la *summa cavea*, apoyándose sobre el muro oeste del *iter* (lám. III).

A su vez, en el *iter* norte (fig. 1c), se llevó a cabo un pequeño sondeo en su extremo septentrional, U.I.4, de apenas dos metros cuadrados de superficie, junto al muro oeste del mismo. Tuvo por objeto identificar la fosa de cimentación del citado muro, por lo que se eligió para ello el lugar que, *a priori*, se consideró menos afectado por los trabajos de excavación y restauración de 1990-91. La estratigrafía se vio interrumpida a 1,52 metros de profundidad por la aparición del nivel freático. La U.I.5, objeto de una exhaustiva limpieza, coincide con la cloaca que circulaba bajo este *iter* (lám. IV); fue excavada a fines de los ochenta, momento del que poseemos valiosa información documental sobre ella (Corzo y Toscano 1990).

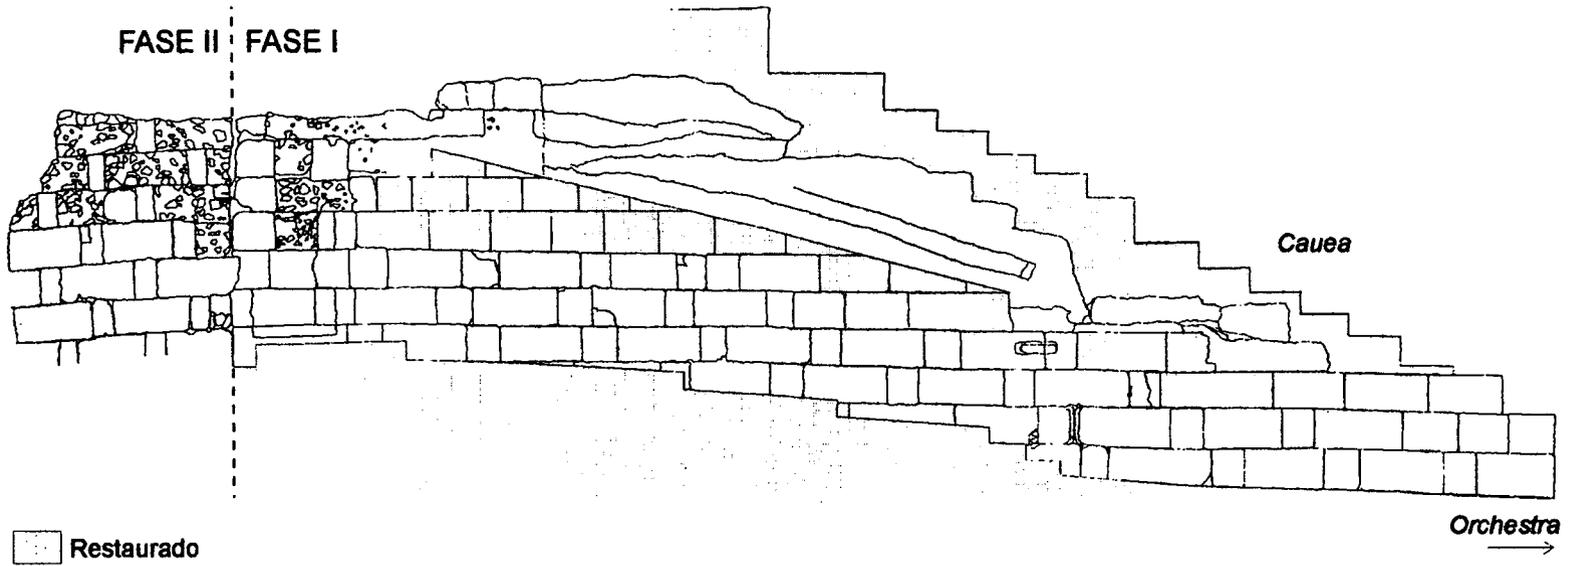
Fig. 2. Alzado del muro oeste del *iter* sur donde se señalan las sucesivas fases de su construcción.

Tras una primera preparación del terreno, en la que se recortó parte de la colina y se realizó en *opus africanum* (que no *mixtum*, según Roldán 1993, 223, fig. 35) un potente muro quebrado de contención de las tierras superiores (Corzo 1993: 160), se procedió a la construcción de la *cauea*, con una cimentación de estructura alveolar. En el curso de nuestra intervención se ha documentado cómo el graderío, al menos por el este, se apoyó en un potente muro de sillares a soga y tizón (de módulo 115 x 53 x 52 cm; fig. 2), a su vez, uno de los alzados encargados de configurar el *aditus maximus*.

Fase II (fig. 4). En un segundo momento, datado por R. Corzo en época flavia (Corzo 1993: 165) y del que en el curso de la intervención de 1999 no se han obtenido materiales susceptibles de aportar cronologías fidedignas, estos accesos fueron reformados, pasando a ofrecer una circulación en codo, es decir, formando noventa grados en dirección a los *parascaenia* cuyos muros de las *uersurae*, según R. Corzo, datarían también de este momento. Para esta reforma de los *itinera* se empleó una fábrica semejante a la inicial (fig. 2, fase II), si bien la pérdida de la horizontalidad de las hiladas, la calidad de la piedra, mucho más sensible a la meteorización, y lo que es más importante, el módulo del paramento (ahora 90 x 53 x 28 cm) no deja ninguna duda al respecto (lám. V). Especialmente en un área en la que la alteración de las estratigrafías originales impide obtener datos cronológicos fiables de los materiales arqueológicos exhumados, ha sido especialmente valiosa la aplicación del método estratigráfico para el análisis constructivo de las estructuras murarias.

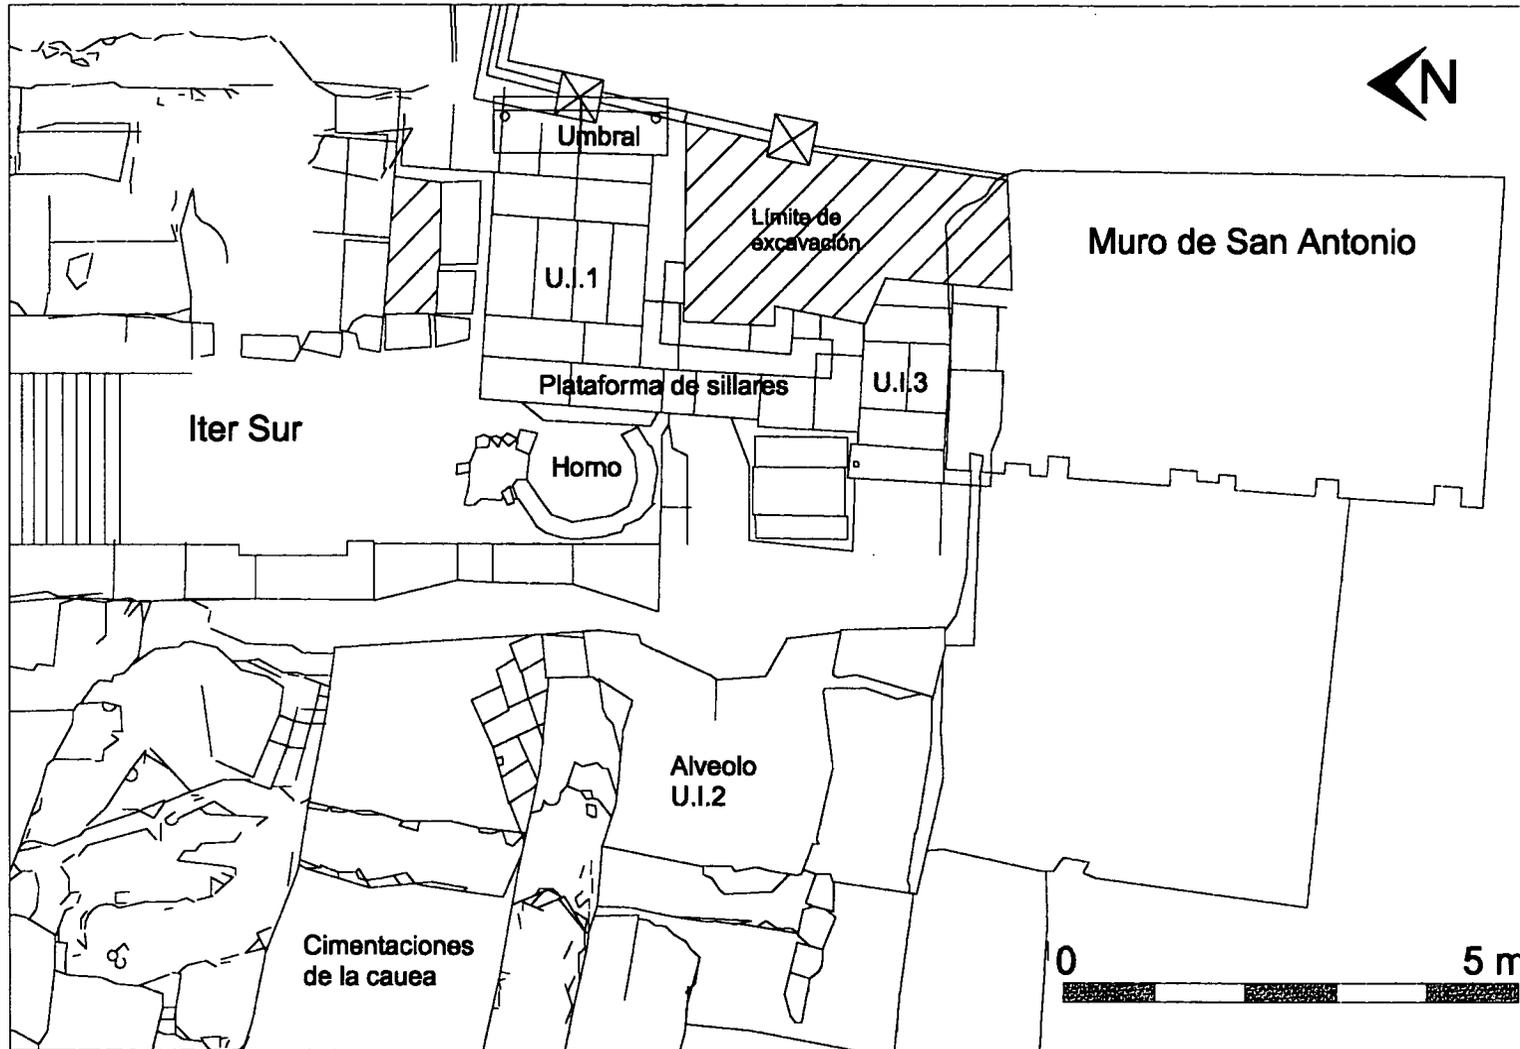
Fig. 3. Planta del extremo meridional del *iter* sur tras la excavación de las unidades de intervención 1 y 3.

Del mismo modo, la intervención en el extremo meridional del *iter* sur (Fig. 3), ha permitido documentar algunas de las fases que ya fueron reconocidas durante las excavaciones en el *iter* norte (Corzo 1993: 165). No obstante, en el primero de ellos se ha observado además cómo, a comienzos del siglo II d.C., agentes externos al teatro obligaron a reformar puntualmente el área, como a continuación veremos.

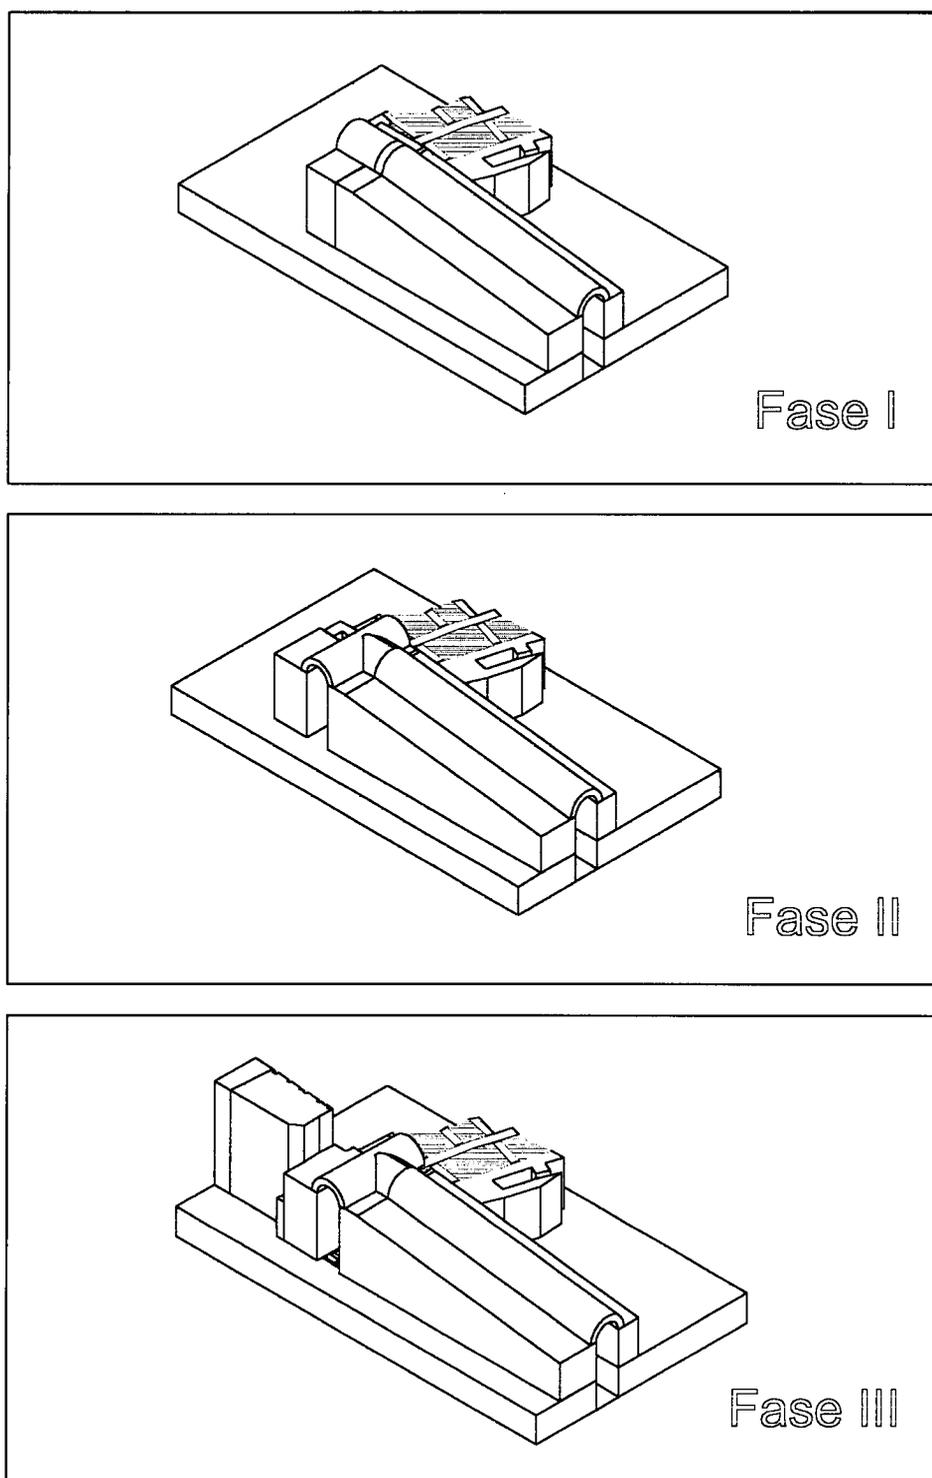
Fig. 4. Propuesta de reconstrucción de la evolución constructiva del *iter sur*. (Modelización de F. Rodríguez).

Fase I (fig. 4). De forma coetánea al graderío se construyen los *itinera* de acceso a la *orchestra* (ambos elementos se encuentran entre los dedicados por *los Pollio* en la inscripción monumental ante el *proscenium*, CILA 383). Sus muros, en un principio y muy probablemente, configuraban un acceso longitudinal. Eran de paramento de sillares de piedra caliza fosilífera, dispuestos a soga y tizón, de módulo 115 x 53 x 52 cm (fig. 2, fase I). A pesar de su precario estado de conservación y de la reintegración de la que ha sido objeto en el curso de la restauración, todavía puede apreciarse, en el núcleo de *opus caementicium* del muro oeste del *iter* sur, el arranque de su bóveda de cubierta. Los materiales exhumados en la fosa de cimentación del muro oeste del *iter* norte –el pequeño sondeo U.I.4– parecen conducir también a estas fechas de en torno al cambio de Era, comienzos del siglo I d.C.

Fase III (fig. 4). Fue entonces cuando se construyó una estructura en *opus caementicium*, que sirvió de apoyo a una terraza que se extendió a partir de la *summa cauea* del teatro. En el estado actual de la investigación, dicha terraza se apunta como una probable área pública, reforma incluso de un espacio ya existente desde época republicana y que, en el sector que nos ocupa, se materializa en el conocido como *muro de San Antonio*. De ella procederían muchos de los materiales recuperados en el teatro, entre ellos, las célebres esculturas de Artemis, Hermes y Afrodita. Esta nueva obra, ajena al teatro pero en contacto directo con él, obligó a la transformación del extremo meridional del *iter* sur, donde se levantó una potente estructura de sillares encargada de soportar los empujes de la primera (lám. VI). No obstante, este macizado de sillares de roca alberiza respetó, a grandes rasgos, la circulación definida en la fase anterior, es decir, la comunicación con el *parascaenium* sur y es muy posible que con el exterior del edificio, o quizá, un vestíbulo de distribución.

A modo de síntesis, los trabajos realizados en el *iter* sur han permitido establecer las siguientes fases constructivas (fig. 4):

1.- Se construyen los *itineras*. A este momento corresponde el primer tramo del paramento identificado en los muros oeste, es decir, el lienzo comprendido entre la *orchestra* y el rehundimiento practicado en la fábrica de sillares generando a modo de una *hornacina* de escasa profundidad. Coincidiría con la primera

2.- En un segundo momento, aún por precisar, pero es posible que coincidente con la reforma identificada por R. Corzo en época flavia (Corzo y Toscano 1990: 75-78; Corzo 1993: 166), se produce la reforma de los muros del *aditus* a partir del rebaje anterior. La circulación en ambos *itinera* gira formando un ángulo de 90°.

3.- Los *parodoi* dejan de evolucionar de forma simétrica. En el *iter* sur se produce la ruptura del muro anteriormente reformado como consecuencia de la construcción de la estructura de sillares, encargada de soportar las presiones del *muro de San Antonio*, construido a comienzos del siglo II d.C. Esta reforma afectará también a la comunicación entre el exterior, el *parascaenium* sur y el *iter* correspondiente.

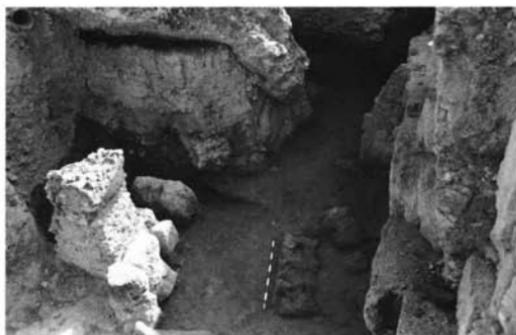
Lám. I. Aspecto del extremo meridional del *iter* sur antes del comienzo de la intervención.

La intervención que aquí abordamos corresponde al exhaustivo seguimiento arqueológico que ha acompañado a las citadas labores de conservación preventiva, llevada a cabo durante los meses de enero y febrero de 1999. En líneas generales, la actividad ha consistido en una limpieza de las diversas áreas de intervención (fig. 1) que, en aquellos lugares donde los sedimentos eran de la potencia suficiente, se ha realizado por medio del empleo de un escrupuloso método estratigráfico (Lám. I).

La intervención, en el sector más meridional del *iter* sur, era especialmente compleja dada la pronunciada diferencia de cota existente entre los niveles de uso del antiguo teatro y los actuales de las viviendas del pueblo de Santiponce que aún se encuentran en su perímetro (Lám. I). Las torrenciales lluvias invernales de los últimos años han producido que los superiores, más modernos, se hayan desplomado paulatinamente sobre los inferiores, poniendo en peligro, no solamente la estabilidad en el área, sino también la integridad de los niveles más antiguos. A todo ello debe además unirse una acusada lacra estética.

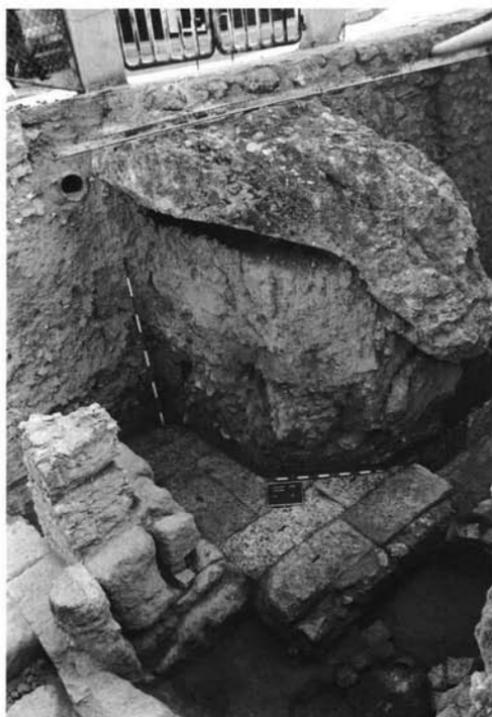
Lám. II. Bóveda caída del *iter* norte.

De especial interés ha resultado el análisis de la estratigrafía intacta detectada bajo la ya citada bóveda caída (lám. II), niveles que han sido parcialmente excavados, ante la imposibilidad de acceder al resto: por un lado, por el peligro que supone para la estabilidad de la masa de *caementicium*, por otro, por quedar al exterior del límite de la excavación.

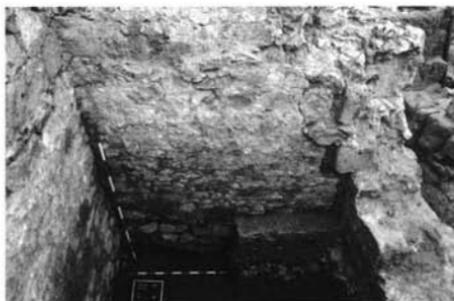
Lám. III. Alvéolo de la *summa cauea* (U.I. 2).

La excavación del alvéolo de cimentación de la *cauea* (U.I.2; lám. III) ha permitido confirmar el procedimiento seguido para su construcción, ya identificado en otros puntos de su estructura en el curso de excavaciones precedentes y que aquí sintetizamos:

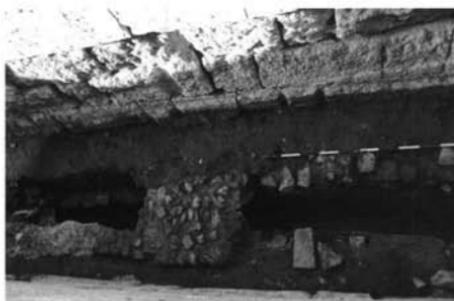
Lám. IV. Cloaca bajo el *iter* norte (U.I. 5).

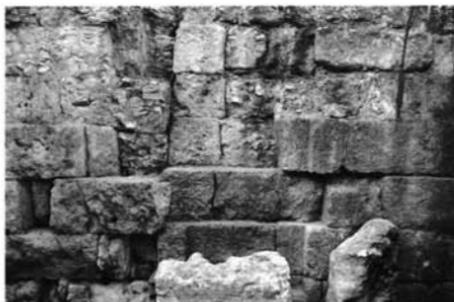
Lám. V. Detalle del muro oeste del *iter* sur allí donde se adosan los paramentos de sus fases I y II.

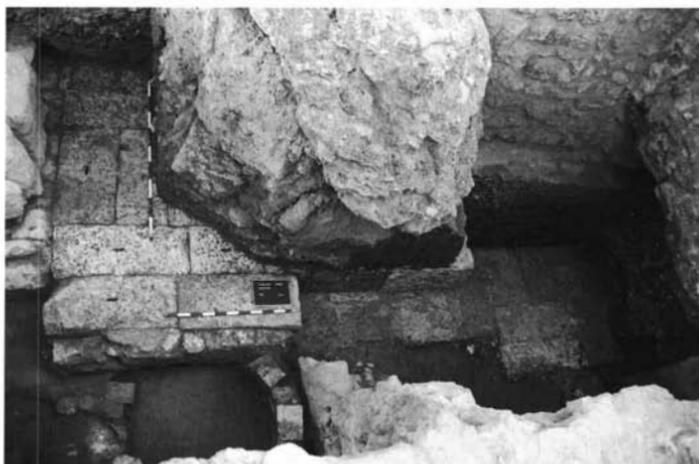
Lám. VI. Estructura de sillares en roca alberiza encargada de soportar los empujes del muro de San Antonio.

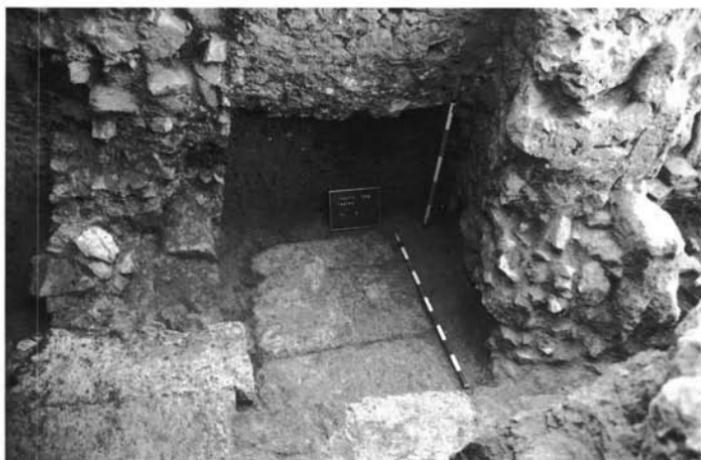
Lám VII. Detalle del relleno con sillares de uno de los alvéolos de la *summa cauea* en el límite meridional del *iter sur*.

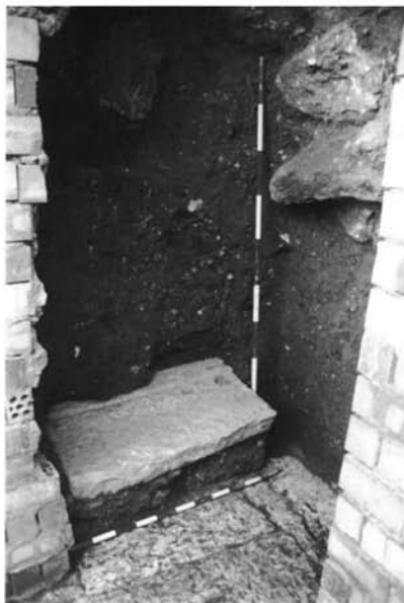
Lám. VIII. Losa del quicio de la puerta de comunicación entre el *aditus maximus* y el *parascaenium* sur.

El aspecto actual del área, debido al generalizado expolio sufrido por sus materiales constructivos, de gran calidad, dificulta la comprensión de su realidad arquitectónica antigua. No obstante, las huellas dejadas por los sillares eliminados han permitido reconstruir la altura mínima que pudo ofrecer esta masiva construcción, variable, acorde con su función estructural. De esta forma, en su contacto con el *muro de San Antonio* se elevaba en forma de una potente fábrica maciza, encargada de amortiguar los pesos y empujes de aquél y de la obra en la que se integraba. Los muros concéntricos de la *cauea*, en este sector, se cortaron con el fin de adaptarse a la nueva organización estructural del área. Fue entonces cuando, para evitar que las presiones de la red alveolar cargasen directamente sobre la nueva construcción de sillares en roca alberiza, se resolvió rellenar, por medio de una obra de sillares semejante, el espacio interno de la antigua *celdilla*, ahora vacía y desprotegida (lám. VII). Si esto ocurría a partir del muro del *iter* este-oeste construido en la fase II, ante él la plataforma no fue recrecida, constituyendo la superficie de apoyo de su pavimento. Una hilada de grandes sillares (en los que se han conservado las oquedades centrales destinadas al empleo de la *castañuela* para su transporte y elevación) se cubrió con una gruesa capa de *signinum* de alto contenido calcáreo, conservada tan sólo muy localmente. El espesor de dicho acabado, así como la cota del pavimento ha podido ser confirmada por el hallazgo *in situ* de una de las dos piezas del quicio de la puerta de comunicación del *aditus* con el *parascaenium* correspondiente (lám. VIII).

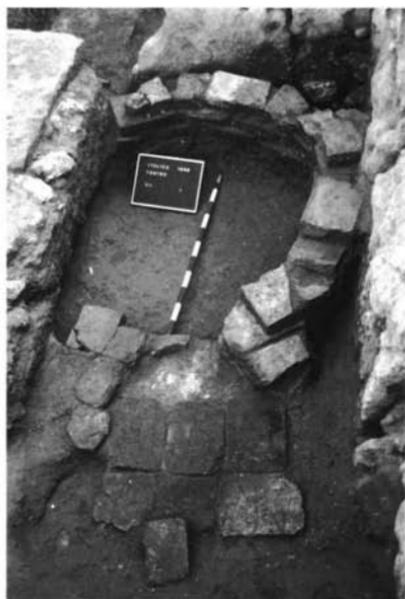
Lám. IX. Horno.

En un momento posterior al abandono del edificio como lugar de espectáculos y que puede datarse hacia mediados del siglo IV d.C., el sector analizado fue también empleado como lugar de ocupación residual. De este momento es un horno (lám. IX), de cuya cámara sólo se han conservado las tres hiladas inferiores. Fue construido con ladrillos, probablemente, a juzgar por su diverso módulo y coloración, procedentes del expolio de otras estructuras. Su amortización ha sido fechada en la primera mitad del siglo V. Esta frecuentación del antiguo teatro podría incluso ponerse en relación con la primera fase de expolio de sus materiales constructivos; ya entonces, si bien continuó en momentos posteriores, habrían sido arrancados los grandes y bien trabajados sillares de roca alberiza que configuraban la potente estructura encargada de soportar los empujes del *muro de San Antonio*.
