## V CAMPAÑA DE INTERVENCION NO CASTELO DA ROCHA FORTE (SANTIAGO DE COMPOSTELA). NOVAS PRELIMINARES DA ACTUACION NO ANO 2006

**Abstract:** This article presents preliminary results of the fifth campaign of archaeological excavations in the medieval fortress of A Rocha Forte. The discovery of monumental barbican and ceramic, warfare materials altogether illustrate the importance of the site for the medieval history of Galicia.

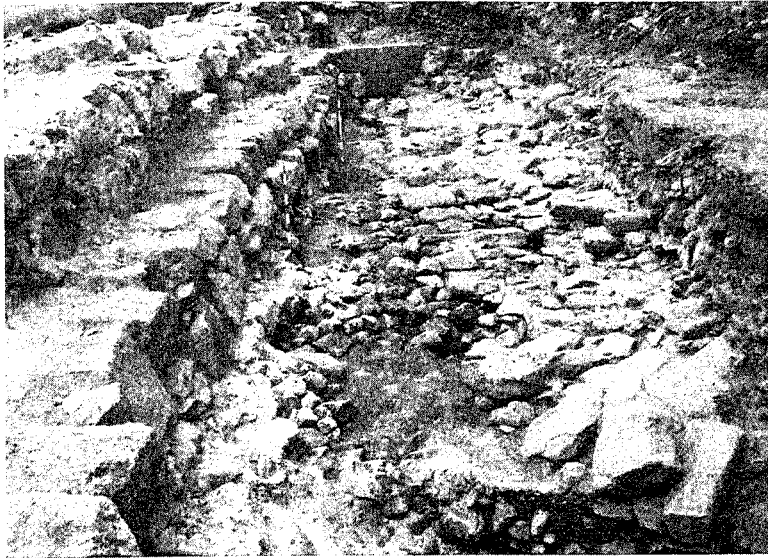
**FIGURA 3:** Vista da cerca oeste, o fondo sillares do torreón SO.

A cerca Oeste da Fortaleza, coa estrutura interna de recheo e un único sillar exterior. A banquetta da nivelación, composta por lousas de granito asentadas sobre a cimentación, feita con blocos de granito dispostos a xeito de tizón, asentados no sustrato que servirían para asentar e nivelar os sillares da cerca. Tamén se puxo ao descuberto dúas fiadas de sillares pertencentes ao torreón SO e tres liñas superpostas de sillares de gran tamaño que formarían parte do torreón posiblemente cuadrangular da entrada.

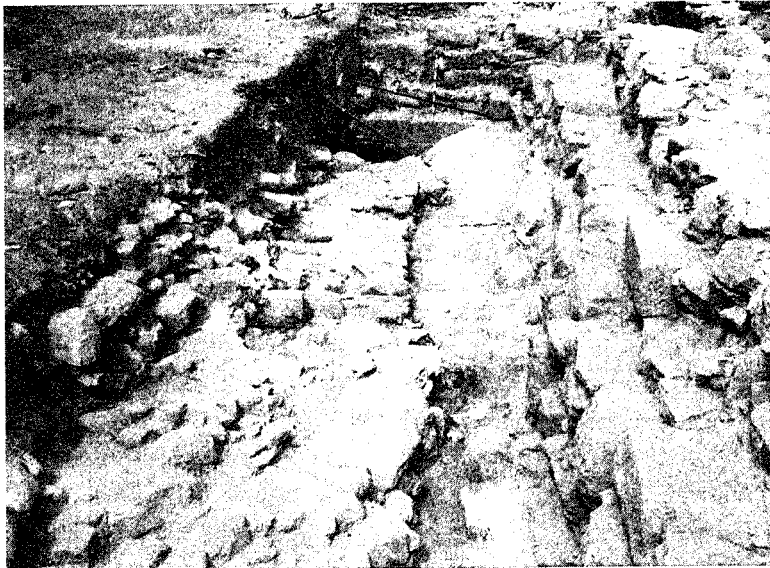
**FIGURA 4:** Vista da cerca oeste, o fondo sillares da torre da entrada.

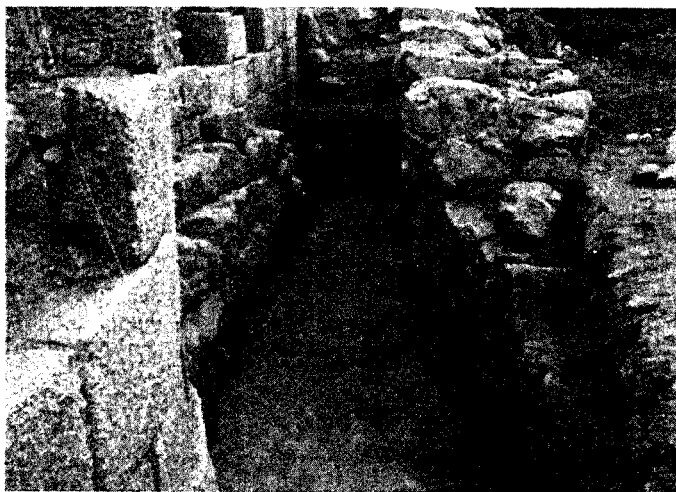
FIGURA 6: Vista de los sectores 22/23 unha vez excavado

Os obxectivos nesta área foron completar a excavación no intervalo da liza que quedara sen rematar na campaña anterior, como xa comentáramos. Nesta zona seguíuse rebaixando o terreo ata chegar ao xabre, quedando ao descuberto os cimentos da cerca interior que constan de catro fiadas de blocos de granito sen escuadrar, asentados directamente sobre o sustrato e a parte inferior da barbacá, asentada tamén directamente sobre o mesmo, e formada por blocos de granito con fábrica de sillarexo e con elementos de decoración arquitectónicos reutilizados na base. A lonxitude excavada foi de 7,51 metros. Na zona que afecta al torreón suroeste excavouse ata a cimentación poñéndose ao descuberto tres novas fiadas de sillares ben traballados co que nalgunas parte chega acadar un total de sete. Nesta parte non aparecen restos da barbacá, aínda que no perfil Sul pódese intuír, pola dirección que leva a barbacá, que se abre cara o SW para rodear o torreón, aínda que esta zona quedou fora da intervención deste ano.

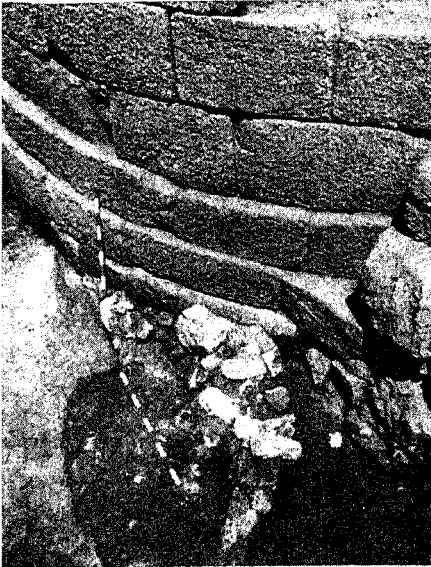
**FIGURA 7:** Alicerces do torreón SO.

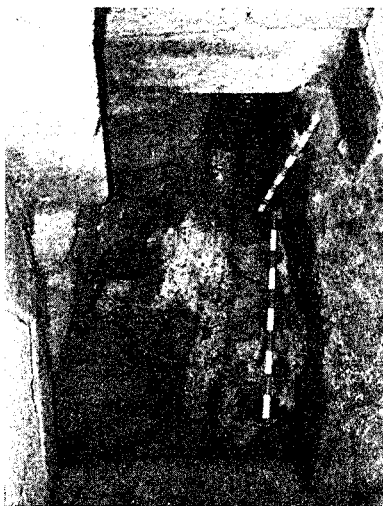
**FIGURA 12:** Canle excavada na rocha.

A retirada dos restos sedimentarios e de pedras nesta parte, permitiu documentar a saída das canles que confluen superpostas, debaixo discorre unha canle excavada na rocha con pedras nos laterais, a unha cota inferior ás canalizacións, que cecáis teña algunha relación coa pileta, algo que non poidemos comprobar pola existencia dunha grande cantidade de entullo cuia retirada presenta dificultades técnicas.

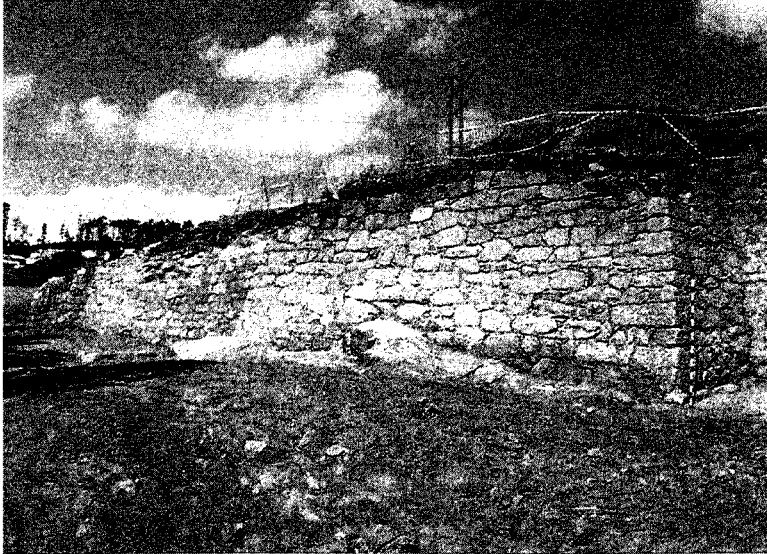
**FIGURA 13:** Vista da Barbacá Leste trala limpeza.

Nestes sectores a finalidade principal foi a de descubrir todo o lenzo exterior da barbacá na súa parte Leste, continuando deste xeito os traballos iniciados na anterior campaña. Na intervención usáronse medios mecánicos xa que se trataba dun tramo composto polo manto vexetal e o derrubo procedente do Castelo que chegaba ata o nivel inferior.

A lonxitude da barbacá descuberta dende o torreón SE ata o talude da vía férrea é de 35,95 metros; a 12,10 metros do mesmo atópase o baluarte de 11,30 metros de lonxitude, 4 m. de altura. A altura de barbacá oscila entre os 3,65 metros na parte Sul e os 4,50 m. na zona pegada a vía do tren.

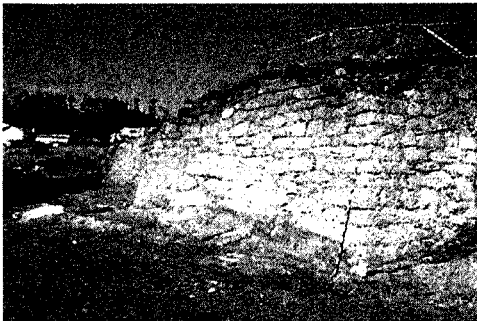
**FIGURA 15:** Bastión da barbacá Leste.

Asimismo, e como principal nova, está o descubrimento dun bastión de forma trapezoidal, moi ben conservado, asentado sobre a rocha. Hai que salientar o feito de que os traballos tiveron que rematar xusto ao chegar ao talude provocado polas obras do desdoblamento da vía do tren que tapan a parte mais ao Norde da barbacá.

A parte Leste de barbacá foi outra das zonas excavadas que proporcionou datos moi interesantes sobre a estrutura externa da Rocha xa que permitiu comprobar a existencia dun baluarte trapezoidal, moi ben conservado, sito enfronte da entrada principal do Leste. A mágoa é non poder continuar a excavación por toparnos có talude da vía do tren.<sup>7</sup>

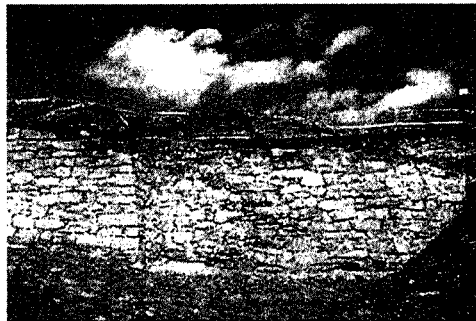
**FIGURA 16:** Barbacá entre o bastión e o talude.
