## JOYAS DE LA ARQUITECTURA RURAL DISPERSA EN OSUNA

GUILLERMO PAVÓN

Arquitecto. Profesor de Proyecto de E.T.S.A.(Universidad de Sevilla)

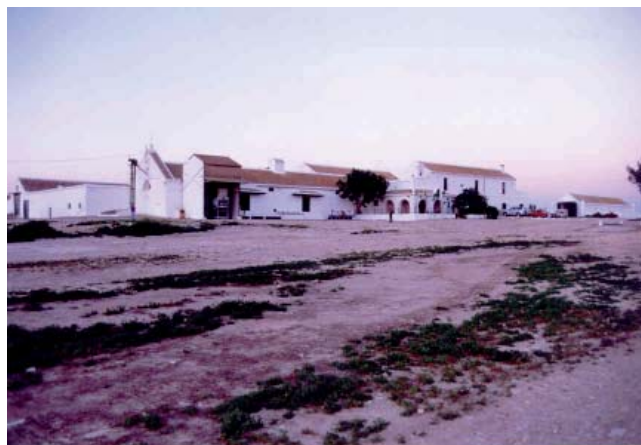
### *Cortijo Alcalá-Gobantes*

Es una gran explotación que posee un núcleo principal diferenciado y numerosas dependencias anexas. La primera unidad funcional se organiza en torno a un patio, al que se accede a través de un zaguán. A la derecha de éste hay una espaciosa y vistosa cocina abovedada con medio cañón y lunetos. Conserva aún el hogar, con una gran chimenea, que sirvió a los empleados y el casero. Sobre este espacio se ubica el granero, que tiene comunicación con el patio. Al otro lado del zaguán se encuentra el señorío, que en planta baja posee un salón comedor, la capilla, que antiguamente fue dormitorio, y la cocina. Algunos de estos espacios están abovedados. Frente a esta crujía de fachada está la cuadra de los mulos. Se completa con el guardarnés este ámbito principal y de carácter principalmente residencial.

A la izquierda de las cuadras se abre otro patio a cuyo alrededor se organizan las dependencias de los animales. Sumamente interesante es la cabreriza, que tiene el trágala o carril para la limpieza de los animales. El tinado posee una gran bóveda y se completa con el patio de los bueyes y yeguas, que posee un rascador. Se complementa este espacio de labor con el pajar y el garaje de la maquinaria, todo ello estructurado en los años cuarenta del siglo xx por el arquitecto Barquín y Varón.<sup>1</sup>

A la vista de este extraordinario cortijo podemos ofrecer una imagen distinta de lo que habitualmente se ha dado de estas formas productivas, que en contraposición con las haciendas, presenta una merma de su calidad arquitectónica. Al contrario, posee una notable diversidad funcional y en correspondencia gran riqueza formal. Reivindicaríamos así la importancia de los cortijos desde el punto de vista arquitectónico, dada su complejidad, puesto que, aunque falta el área transformadora, posee una gran variedad en los espacios ganaderos, dedicados en el fondo a la producción de alimentos para el sustento de la población del predio. La dimensión de los tinados y de los graneros, que excede a lo visto en otras grandes explotaciones, repercute en la definición de los tipos arquitectónicos. Y la zahurda, separada del resto de las edificaciones, se encuentra enriquecida con contrafuertes de sección cilíndrica en los ángulos, una opción estética de la que ya nos hemos hecho eco, dado que se ha convertido en un tipo habitual en la comarca. Además del espacio dedicado a los cerdos, cubierto de bóveda de cañón con arcos fajones, posee la vivienda del porquero, con su hogar y habitación.

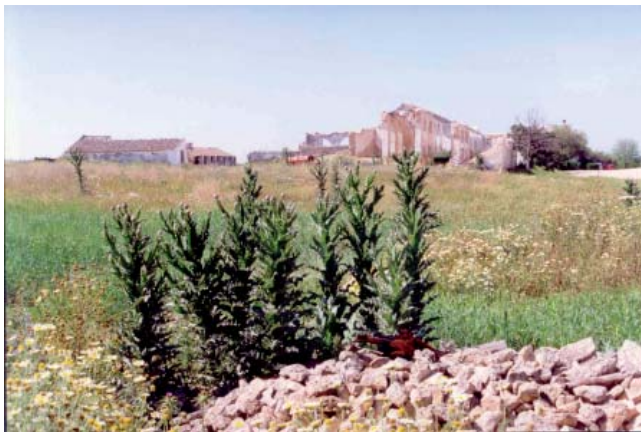
### ***El Taraje***

Este cortijo, asentado en un paraje algo inhóspito, por lo que su nombre podría explicarse por su capacidad de resistencia, cuando lo visitamos se encontraba en muy malas condiciones. Algunas dependencias se habían arruinado y otras estaban en proceso de ello. La vivienda del casero y anexos aún se mantenía en pie, pero mostraba ya síntomas claros de decadencia. Sólo la impresionante zahurda resistía íntegra los embates del maltrato, que ha acabado con piezas tan imponentes como uno de los graneros, cuya estructura queda al aire tras la pérdida del cerramiento. El cortijo es de una gran extensión y se alinea a lo largo del camino, en parecida disposición a una aldehuela con su calle axial.

Existe una jerarquía de espacios, con un módulo principal, del que forman parte el granero, el señorío y la gañanía. El señorío se alinea con una nave de contrafuertes y fábrica de cantería, posiblemente la cuadra, y otra dependencia más de idéntica disposición con contrafuertes y fábrica en piedra. Todos estos edificios tienen detrás un patio de uso ganadero, con su cobertizo sostenido por pilares. A tan recios muros corresponde una sencilla portada sin marco y flanqueada por dos contrafuertes.

La zahurda, construida en 1869, es de especial relevancia constructiva. Está cubierta por una gran bóveda de cañón reforzada con arcos fajones, con la vivienda del porquerizo autónoma ubicada en la cabecera, con su chimenea y poyo para el jergón. La dimensión de la fábrica obliga a reforzar las esquinas del edificio con potentes contrafuertes de sección cilíndrica.

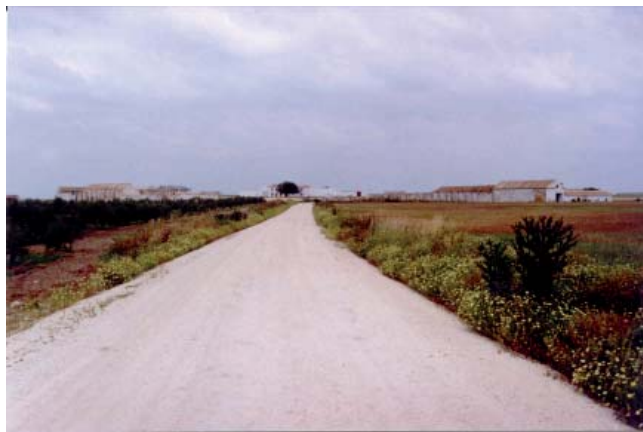
### ***Cortijo El Arenoso***

Hay una primera unidad, algo alejada de las demás, muy desvirtuada en cuanto a su función y aspecto general, la vivienda de gañanes, hoy convertida en residencia de sus nuevos propietarios. En planta alta destaca una estancia, que pudo ser una cámara, cubierta de cercha de tijeras a cuchillo español.

La estructura más impresionante corresponde al aprisco. Está organizada en torno a un patio y es de recia fábrica y sólidas bóvedas de aristas cubriendo la planta baja. El acabado de muros y bóvedas evidencia la calidad de la obra. La entrada al patio aparece flanqueada por dos naves, una de ellas es obra de cantería, que se cierra en una bóveda apuntada en forma de quilla de barco, que forma ángulo con otra de similares características compositivas, con arcos fajones hasta el suelo. En correspondencia, el exterior está jalonado de contrafuertes de sección rectangular. La ausencia de pesebres y la ubicación permite pensar que fueron graneros. Una de las salas ha perdido, o no llegó a tener, el revestimiento exterior y deja ver una fina lámina de ladrillo constituyendo paredes y bóveda, todo en una sola pieza, sin otra articulación.
