La Villa Romana de EL SALADILLO (ESTEPONA, MÁLAGA)

Alejandro Pérez-Malumbres Landa y Juan Antonio Martín Ruiz
FOTOS: Alejandro Pérez-Malumbres Landa

La excavación arqueológica emprendida en este yacimiento nos ha permitido documentar un conjunto arqueológico de un gran interés, adscribible a época romana, así como indicios de un posible emplazamiento fenicio anterior.

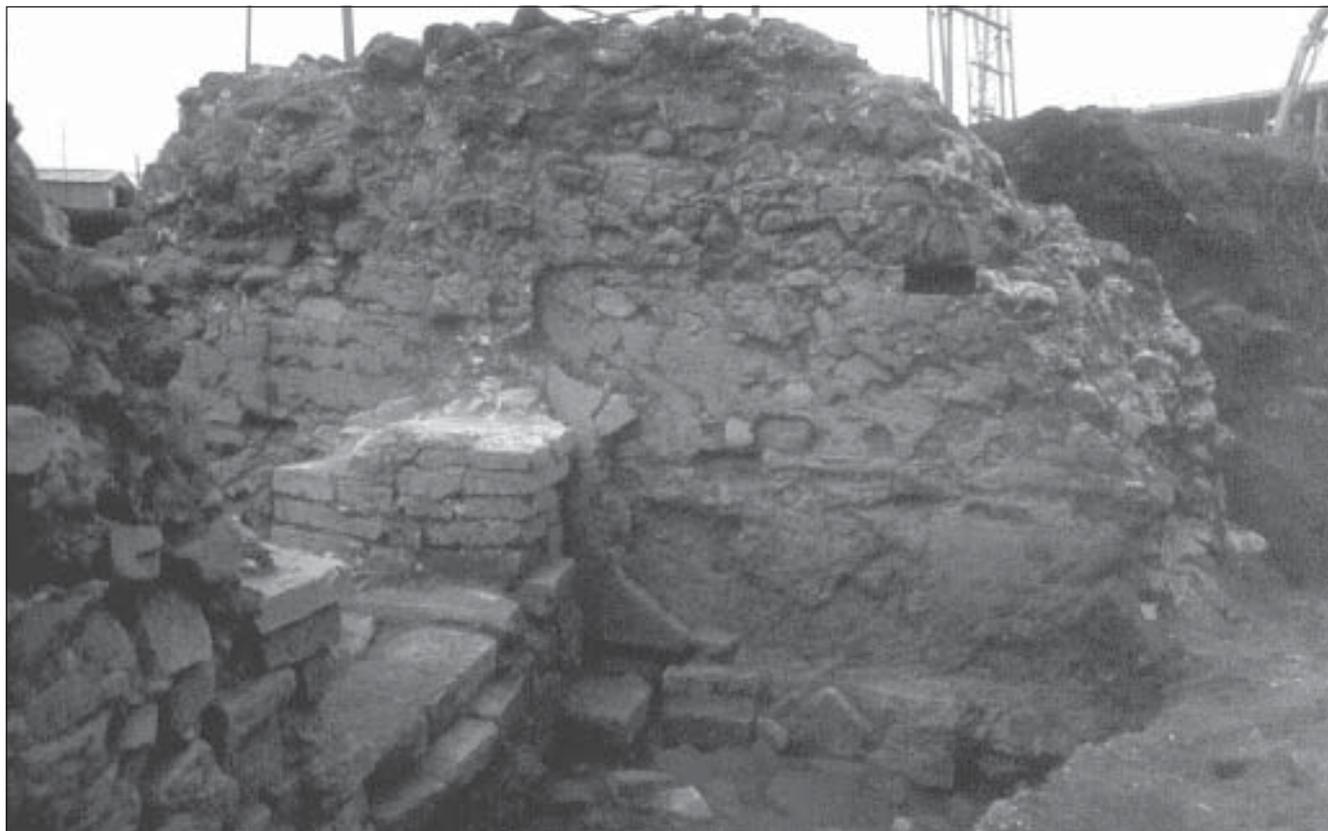
Estancia B. Paramento enfoscado con cal junto al paso de la puerta

La estancia B, prácticamente destruida por el rebaje mecánico realizado para situar la grúa, muestra, sin embargo, en su lado del muro divisorio unas estructuras de ladrillo sustentantes del mismo tipo. El paramento interior está recubierto de una gruesa capa de cal. Bajo el paso de la puerta cegada aparece el citado arco realizado con ladrillos que comunica con la estancia A.

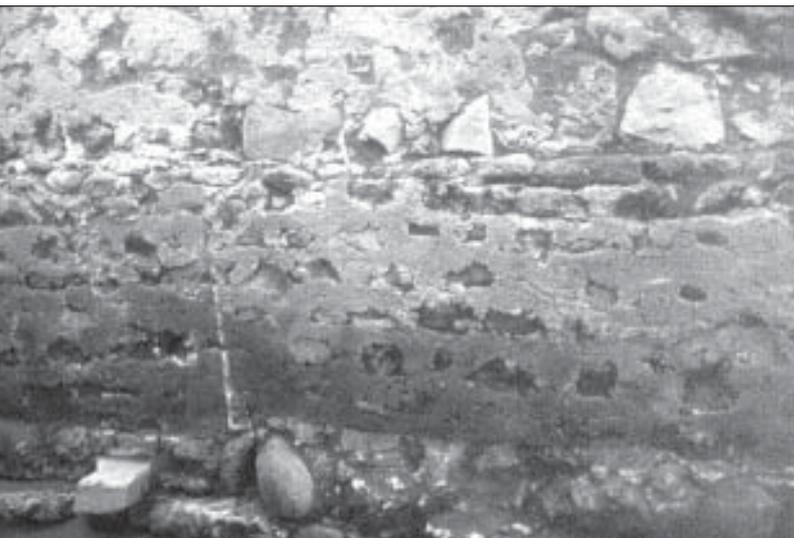
⊗ Paramento exterior de los muros de fachada. El llagueado de cal deja visibles las piedras

un edificio con orientación suroeste-noreste, que parece la principal de todo el conjunto. Los muros aparecen conservados en una altura muy considerable, hasta 1,70 m. y están realizados en mampostería de calicanto realizada mediante encofrados, con un zócalo más ancho que el alzado. Los paramentos están recubiertos por un mortero de cal que forma un llagueado, dejando visible el núcleo de la piedra. La esquina interior está regularizada con ladrillos.

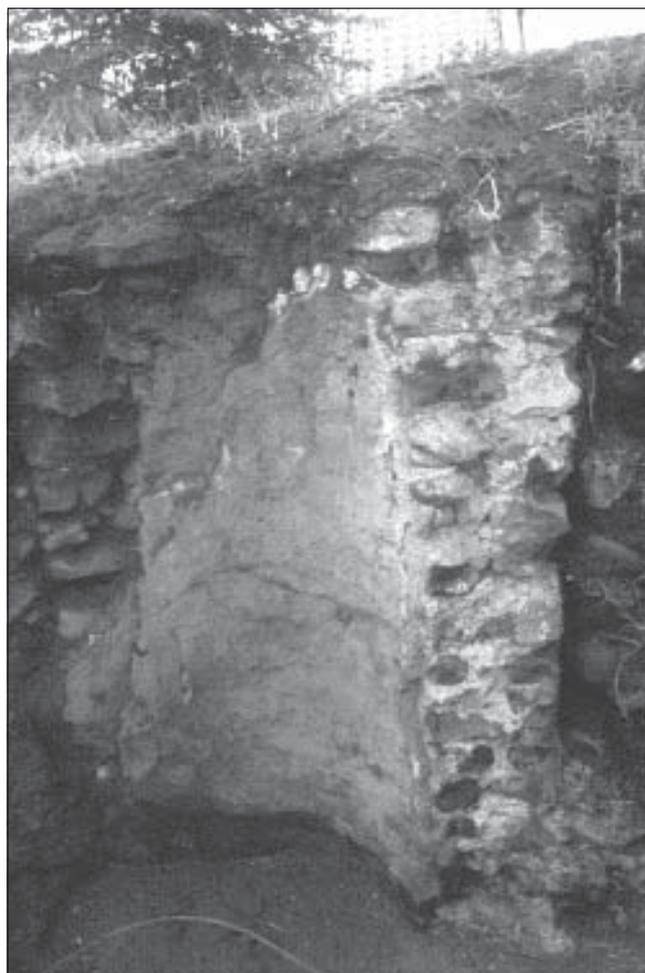
⊗ Restos de piscina o pileta con esquinas curvas

Al este de la estructura descrita, en la otra esquina de la rotura provocada por la grúa, se observa una estructura de planta curva, lo único que se ha conservado, recubierta con mortero de cal, a modo de piscina.

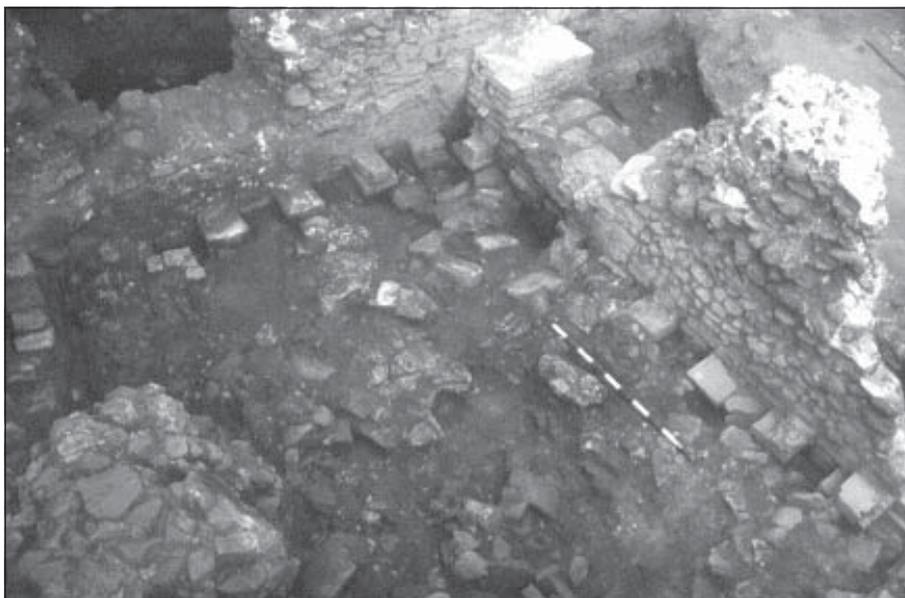
● Vista general de la estancia A. Son visibles las *suspensurae* y, entre los rellenos, el bloque de pilar caído a la izquierda

La estancia A es en la que se ha desarrollado la mayor parte de la excavación. Tiene unas dimensiones máximas al interior de 3,76 x 4,80 m., donde aparecen los derrumbes de los muros, incluido un gran bloque volcado desde el pilar de la esquina exterior, así como restos de la cubierta de *tegulae* o tejas planas y fragmentos de

suelo de *opus signinum* (hormigón de mortero de cal, piedras y fragmentos de cerámica, que resulta impermeable y es empleado en distintas obras hidráulicas). Este suelo, del que se conserva un sector *in situ* en la esquina NE., apoyaba en una serie de pilares de ladrillo (*suspensurae*) que sobresalen de los muros, y que se corresponden en altura a una serie de mechinales o huecos en el muro, con la forma de ladrillo. Por debajo dejaban un espacio libre para la circulación de aire caliente, el cual aparece colmatado por los derrumbes. Entre ellos hay numerosos ladrillos, algunos circulares con un diámetro de 36/37 cm. y 5,5 cm. de grosor. No hemos terminado de excavarla ya que de hacerlo, en medio de la obra en que está inmerso el yacimiento y dado que se hacía necesario dar por finalizada esta campaña, no podía asegurarse su conservación de forma óptima. Queda como uno de los objetivos a culminar en próximas actuaciones.

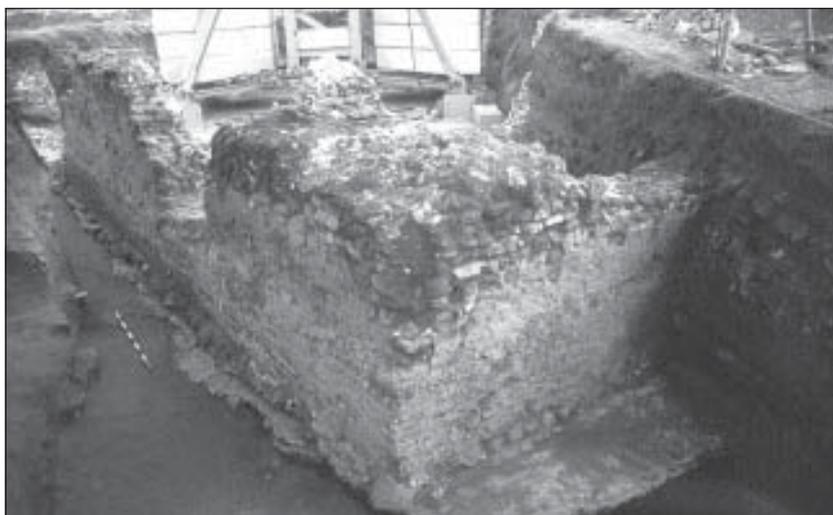
● Esquina exterior de los muros que delimitan el conjunto. Es visible la zapata de cimentación

Al exterior de los muros, por debajo de los escombros, aparecen tan sólo capas de arena con algunos materiales, como fragmentos de ánforas y tégulas, hasta llegar a la zapata de cimentación, la cual es en parte muy saliente y fue realizada en una fosa excavada en la misma arena. Consideramos, ante la ausencia de estructuras en todo este espacio, que los muros citados viene a corresponder con el límite o esquina suroeste del edificio.

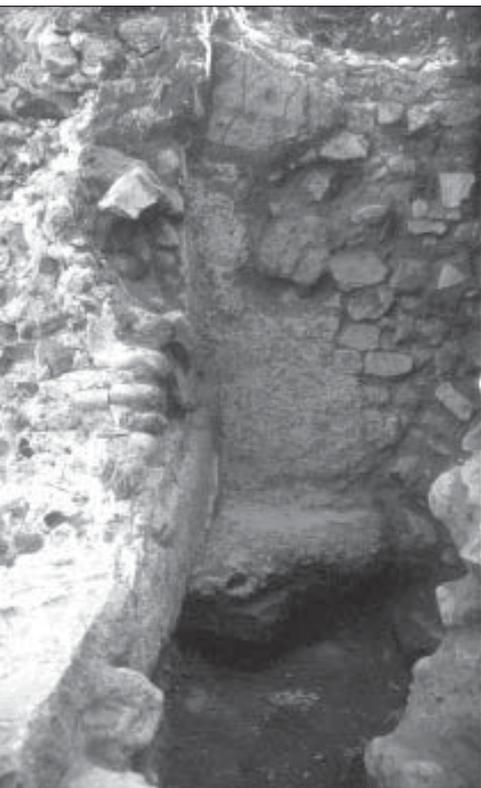
Esquina NE. de la estancia A. Es visible un resto de pavimento de opus signinum apoyado en el ladrillo volado

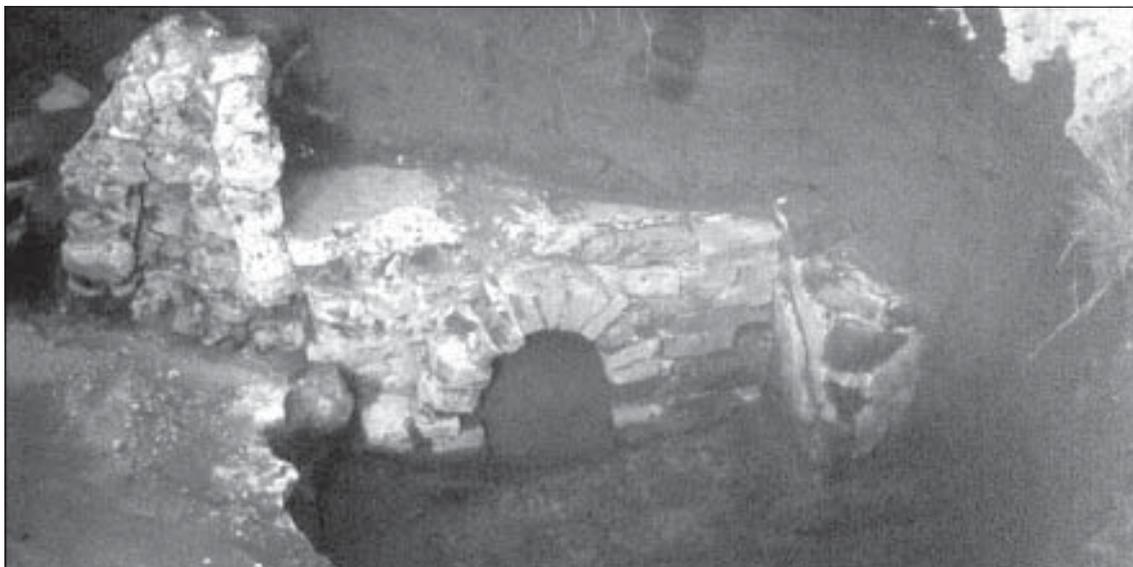
Suelos de opus signinum en dos alturas, con un arco de ladrillos en medio y entre pilares

roto en parte por la máquina, asociado a un suelo de *opus signinum*, el cual apoya sobre un arco de gruesos ladrillos, con 45 cm. de luz, similar al que se encuentra bajo el paso de la puerta, y que apoya a su vez sobre una amplia superficie recubierta de *opus signinum*, que se une al muro vertical con una moldura de bocel.

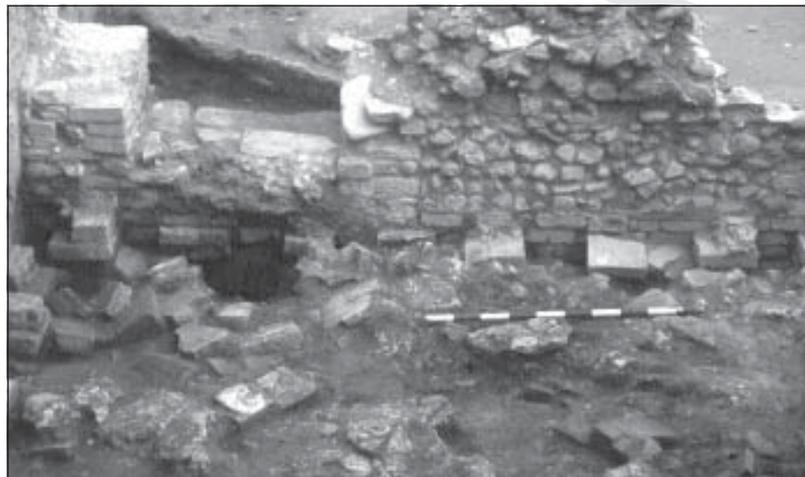
● Muro que separa las estancias A y B. A la izquierda el paso de puerta, con el arco de ladrillos por debajo, sin terminar de excavar. Nótese los ladrillos salientes o *suspensurae*

En su interior aparece otro muro paralelo al que cierra el espacio por el sureste, destruido en parte por la acción de las máquinas. Éste delimita dos estancias que hemos denominado A y B. En el muro se abre un paso de puerta, cuyas jambas están formadas por ladrillos y bajo el cual hay un arco, así mismo de ladrillo; dicha puerta fue posteriormente cegada con grandes cantos rodados, reforma que se vino abajo y aparece como derrumbe a ambos lados del muro, infrapuesto al derrumbe del resto de la estructura original.
