Excavaciones arqueológicas en el castillo de Doña Mencía

IGNACIO MUÑIZ JAÉN*
LINA MORALES REYES
MANUEL RAMÍREZ AYAS**
RAFAEL MARÍA MARTÍNEZ SÁNCHEZ***
JOSÉ LUÍS LIÉBANA MÁRMOL
Arqueólogos
(*) Director de la excavación
(**) Centro de Estudios de Arqueología Bastetana
(***) Área de Prehistoria. UCO

Se presenta el balance de la excavación arqueológica en el Castillo de Doña Mencía durante 2007 poniéndolo en relación con los resultados de campañas previas que se vienen sucediendo desde 1997 de manera intermitente. El interés estriba en la documentación de los restos que ocuparon el antiguo Patio de Armas del castillo, cuya construcción acontece en el siglo XV, con sucesivas remodelaciones en el siglo XVI, la instalación de molinos aceiteros en el XVII-XVIII, y el último uso durante el siglo XX como colegio. Del mismo modo se documentaron restos de una posible *villae* romana reflejados en dos *pilae* para la decantación de aceite, y un nivel neolítico muy interesante que ha aportado material lítico, cerámica y fauna.

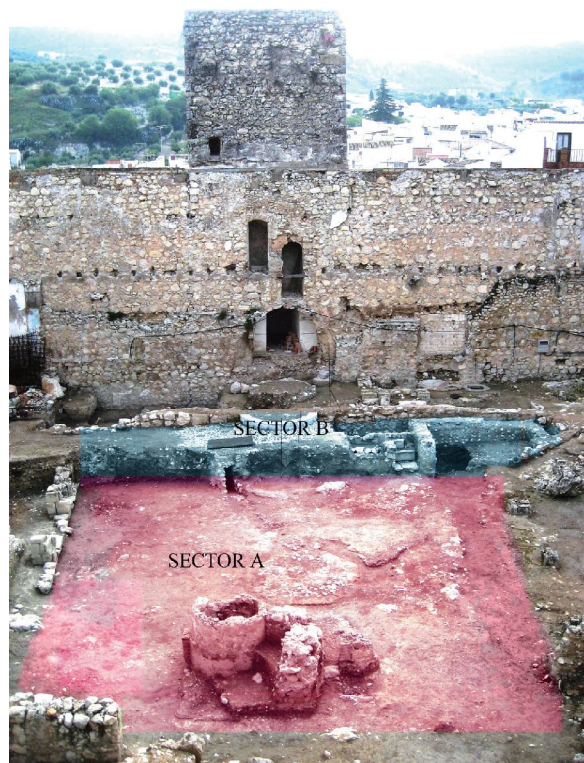
Lám. 6: Zona 1, sectores A y B.

Esta zona fue subdividida en dos sectores (A y B) con la finalidad de esclarecer el registro arqueológico.

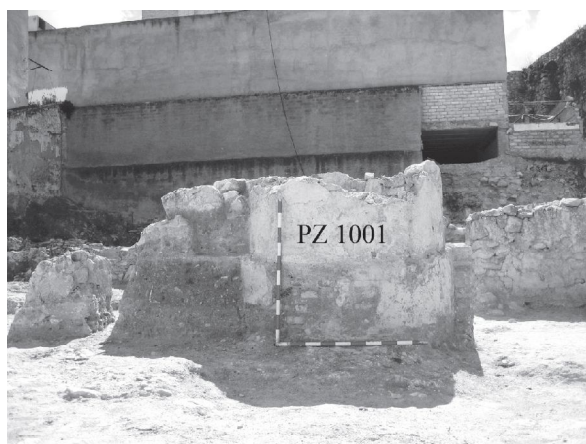
Lám.7: Perfil estratigráfico, con los diferentes rellenos y suelos del Patio de Armas, junto al pozo PZ 1001.

Todos estos pavimentos se entregan al PZ 1001 que tiene varias fases constructivas reflejadas en dos tipos de brocales: uno construido con ladrillo y mortero recubierto con un enlucido de color blanquecino (UE1086), correspondiente a la 3ª fase; y otro posterior con un mampuesto de piedra y argamasa (UE1087) correspondiente a la 4ª y 5ª.

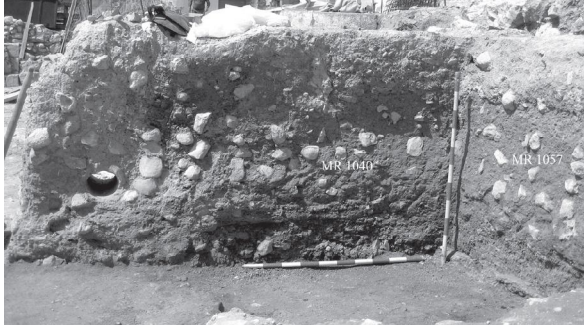
Lám. 8: Muro de tapial con el atarjea de cerámica en el lateral Norte de la estancia.

de Armas; y una canalización principal o atarjea (CN 1044) para la conducción de aguas o desperdicios residuales que adscribimos a la 5ª fase de ocupación (s.XVIII), con un trazado que discurría por todo el área de excavación, siendo documentado y posteriormente extraído en algunas zonas del yacimiento.

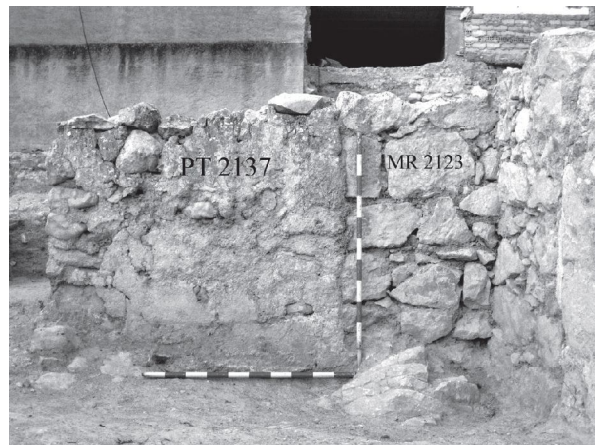
Lám. 11: Puerta UE2137, tapiada en fases posteriores

En un primer momento (fase de fundación del Castillo), la estancia tendría dos vanos, uno en el lateral Oeste que daba paso al Patio de Armas (PT 2037) y otro en el lateral Norte, con un escalón realizado con dos sillares de caliza, que accede al sector B directamente (PT 2096).

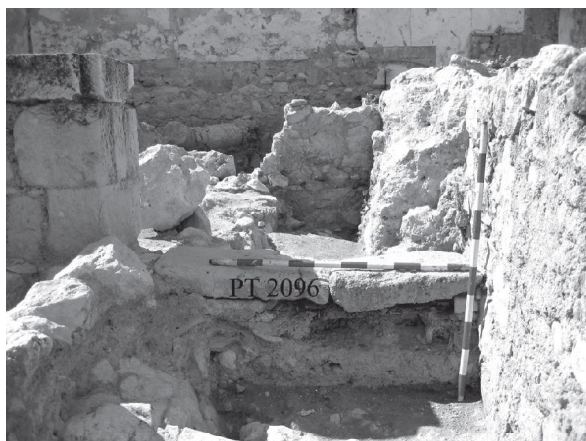
Lám. 12: Puerta UE2096 de acceso al sector B de la zona 2.

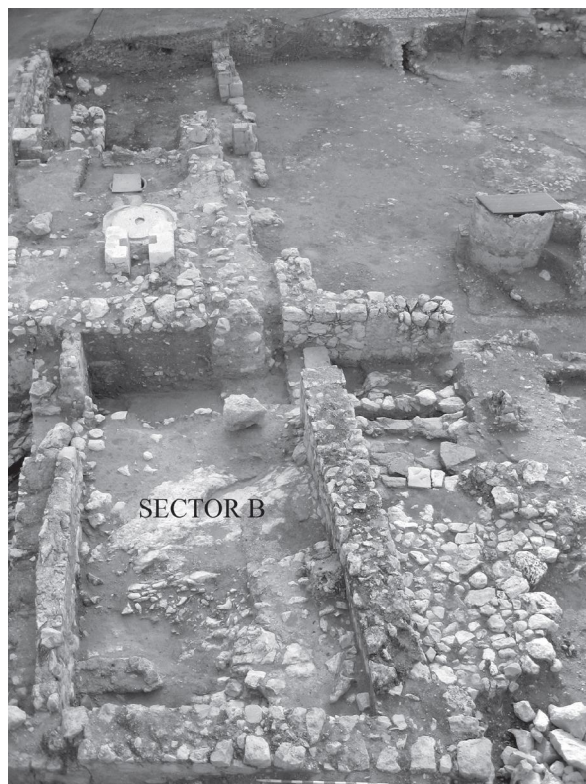
Lám. 14: Vista general del sector B.

Los muros que delimitan el sector B tienen el mismo mampuesto que los de la estancia anterior (sector A) y está presente en todo el yacimiento: muros realizados con un aparejo irregular de piedras, argamasa y algún que otro material cerámico, como tejas para la nivelación de las hileras que componen el lienzo.

Dicha trama de muros (MR 2033, MR 2031, MR 2040, MR 2021) se estructuran en forma cuadrangular, quedando la estancia abierta por el lateral oriental. Los muros de lateral Norte se adosan a los muros del lateral Sur del sector C (MR 2033, MR 2040) y tienen una longitud de 4'10 por 0'34 de ancho y 1'15 de longitud por 0'28 de anchura. El acceso a la estancia está configurado por dos vanos, uno que ya hemos descrito con anterioridad (PT 2096); y la puerta que da paso al siguiente sector por el lateral norte (PT 2056).

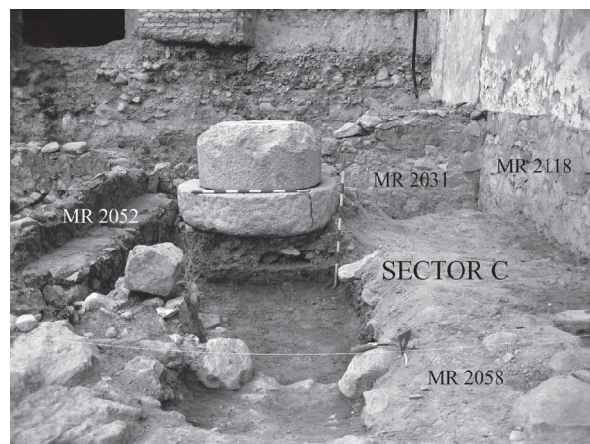
Lám. 15: Vista general del sector C.

Dispuesto junto al lienzo de la muralla Norte del Castillo (MR 2118), discurre paralelo a la misma, delimitado por su franco Sur con dos muros de mampuesto de piedra y argamasa amortizados posteriormente con un revestimiento de color rojizo hidrófugo (MR 2052, MR 2054), que junto con el muro que cierra el sector por el Este (MR 2060), realizado con aparejo de piedra, ladrillos y argamasa y enlucido con el mismo revestimiento rojizo, se utilizaría posiblemente como contenedor de líquidos en la fase 4ª de ocupación perteneciente a los molinos del s. XVI.

Colinda por el Oeste con la zona 6, integrada por las piletas de decantación romanas, y al Este con la zona 4 a través de un muro de piedra y argamasa sin enlucido adscrito a la 5ª fase de ocupación (molinos del XVIII) que se encuentran en perfecto estado de conservación, y que parasita el muro de la fase anterior (MR 2060).

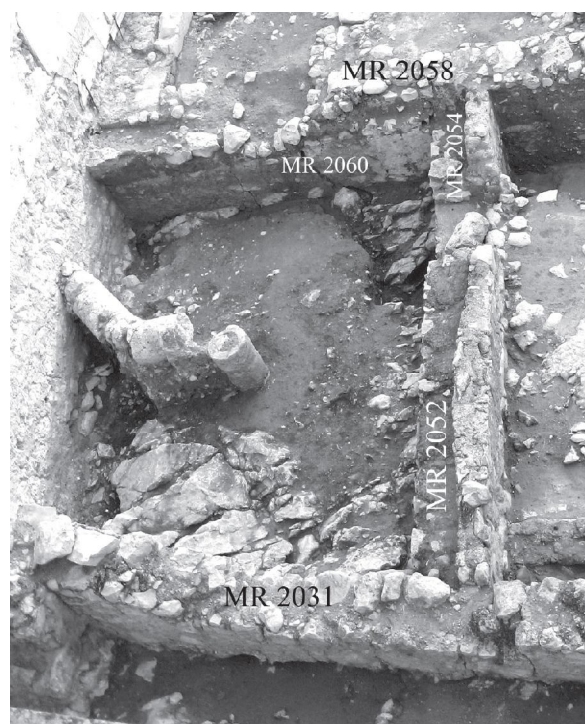
Lám. 16: Sector C al finalizar de la excavación.

Al quitar el molino descubrimos la plataforma y un muro de contención realizados para la sujeción del mismo (PL 2103, MR 2104), que parasitaban varios estratos de relleno con abundante estuco mudéjar (Fig. 5), resultado del derrumbe de estructuras que responden a espacios

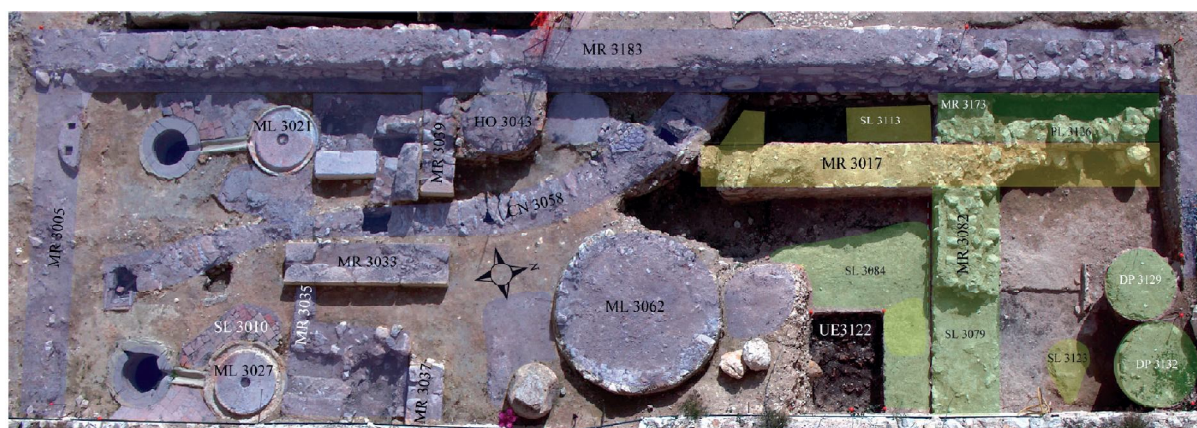
Sectores "b" y "c". Correspondencia entre los hechos más representativos y sus fases (zona 3).

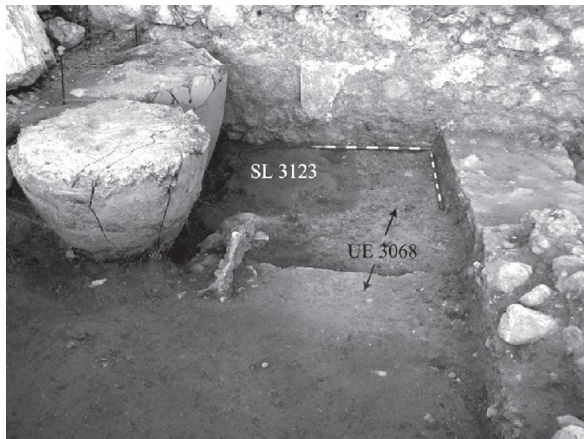
Lám.19: Tinajas DP 3129 y DP 3132, en la Zona 3, Sector C.

Para finalizar la descripción del sector C, en el perfil Norte del mismo aparecieron dos grandes tinajas adosadas que funcionarían como depósitos. Se trata de las DP 3129

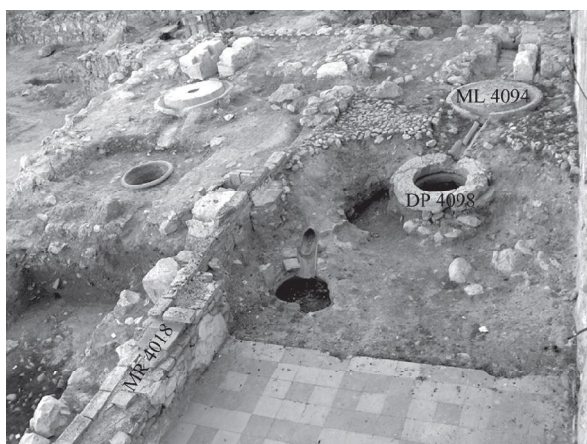
Lám. 21: Zona 4, Sector B, con los Hechos más representativos.

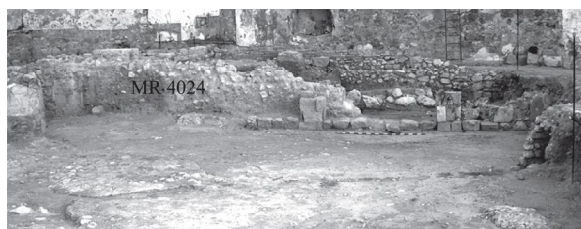
Lám. 22: Imagen del MR 4024, al Norte del pórtico del Patio de Armas del castillo.

El SL 4023, un pavimento irregular, construido con piedras de mediano tamaño y algunos cantos. Se localiza entre los muros MR 4001 y MR 4007, y el molino ML 4016, perteneciente a una fase contemporánea. Bajo él y dispuesto en paralelo al MR 4007 apareció el MR 4024, un muro de tapial de tierra y piedras de factura muy tosca, que se prolonga hasta la casi totalidad de la longitud del sector, en sentido Oeste-Este.

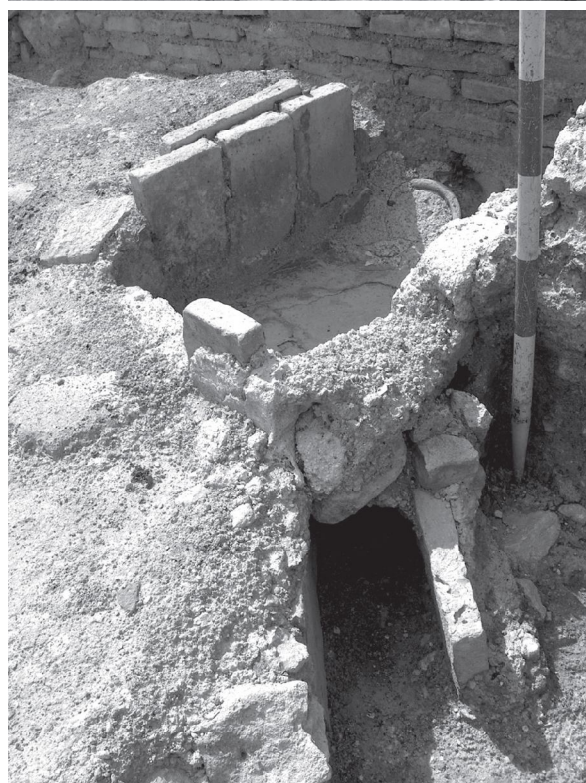
Lám. 24 y 25: Dos imágenes del colector CL 4052. Pueden apreciarse algunas de las canalizaciones que salen de él hacia las tinajas de arcilla.

En el centro de un pequeño sondeo realizado en el eje del sector durante campañas anteriores, aparecía el borde de una gran tinaja de arcilla (DP 4037), que funciona como contenedor del producto procedente del ML 4016. Este depósito fue vaciado, con el fin de comprobar si la canalización CN 4080, procedente del colector CL 4052 guardaba relación con ella, resultando positiva, ya que la

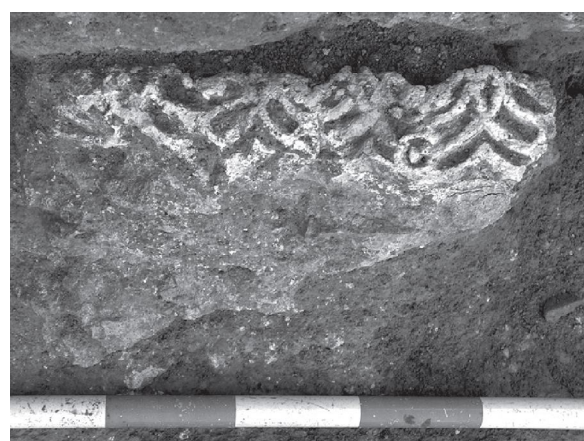
Lám. 28: *Yesería mudéjar (detalle)*

muy fragmentados y revueltos, bastantes fragmentos de estuco decorado con pinturas e incisiones de carácter mudéjar, así como un gran bloque de yeso con decoraciones de tipo vegetal de la misma época, formando parte del mismo relleno heterogéneo, localizado junto al muro MR 4083.

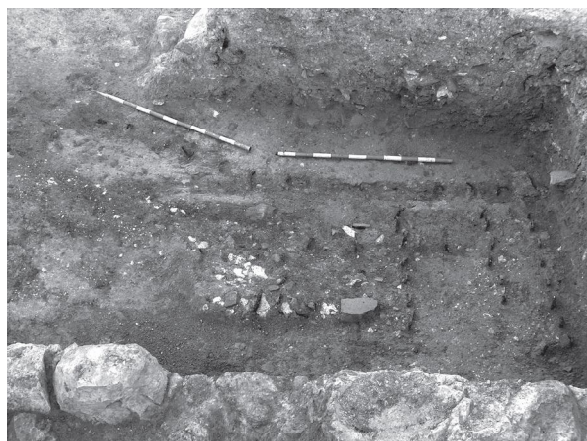
Lám. 29: Restos de puerta.

Para finalizar, en la parte más inferior de este relleno apareció lo que interpretamos como el negativo de algu-

na estructura de madera (puerta, ventana...), rellena por la descomposición de la misma y por los clavos que la reforzaban, aún en posición vertical; la FS 4067.

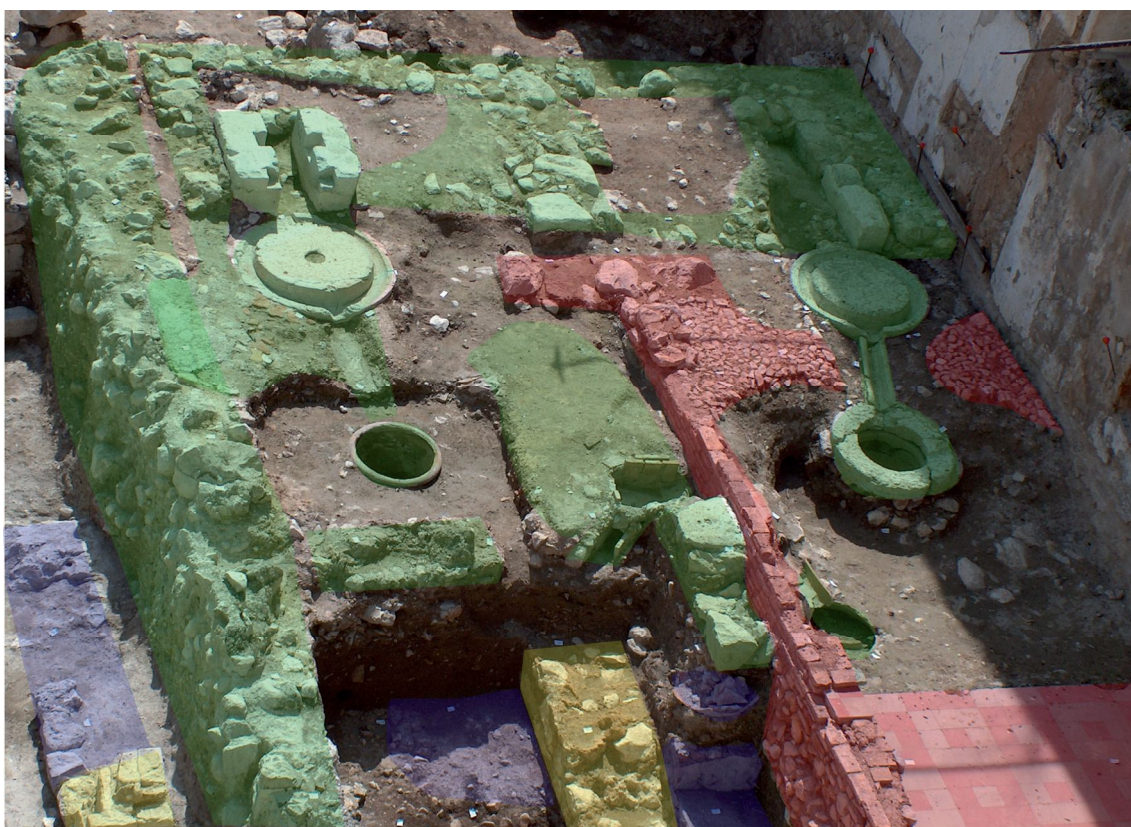
Lám. 30: La zona 4 con las distintas fases visibles a fin de excavación: la 3 primeras corresponden a las fases 3ª, 4ª, 5ª respectivamente.

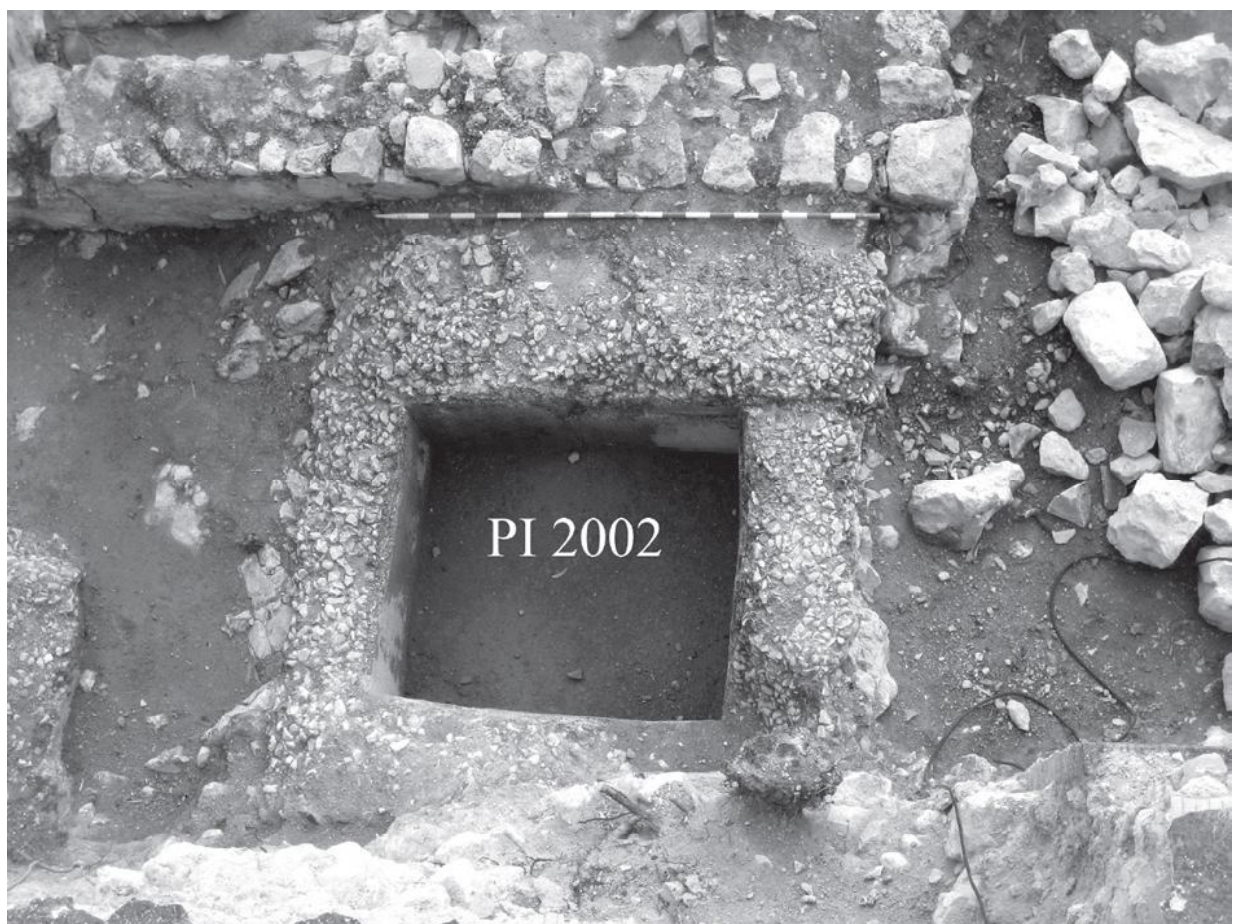
Lám. 32: *Pileta de decantación romana de mayor tamaño.*

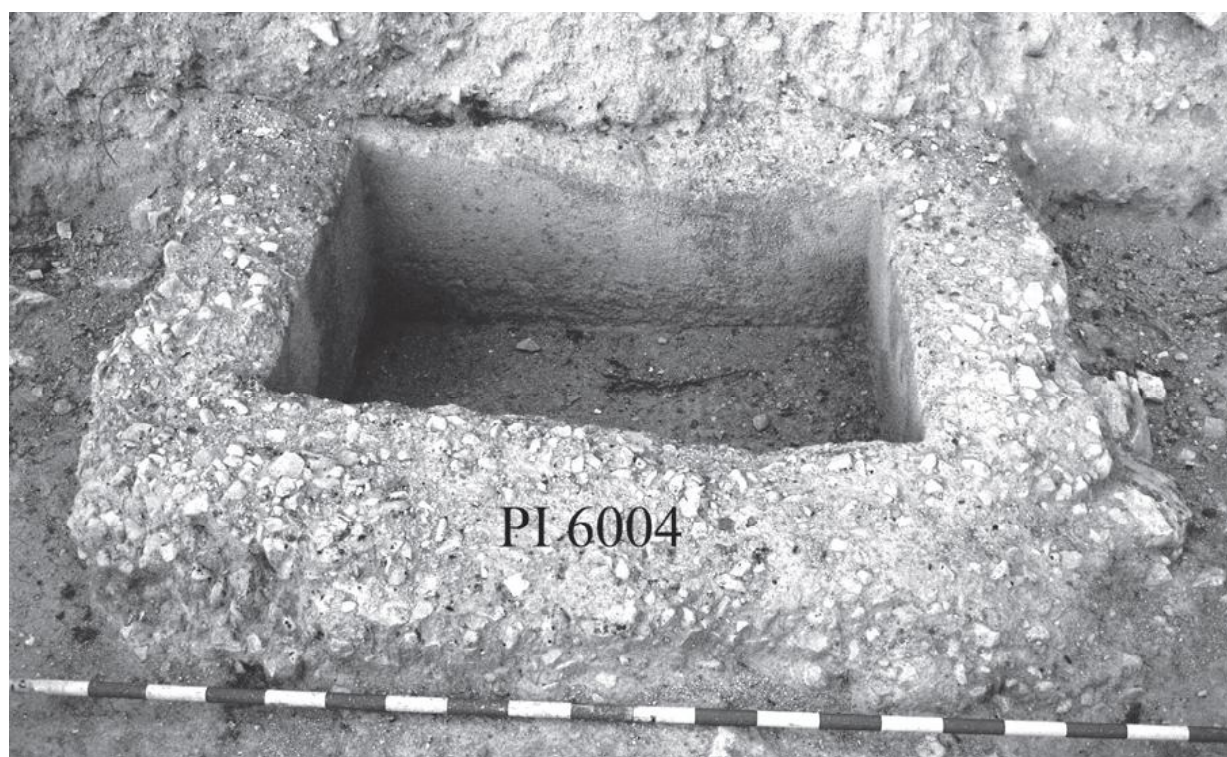
Lám. 33: Pileta de decantación romana más pequeña.

Por ultimo dos estratos de relleno, uno de nivelación del suelo anterior (UE6017) y otro más negruzco con abundante estuco (UE6018) que sella a las piletas de decantación de la fase 2ª de ocupación (romana).

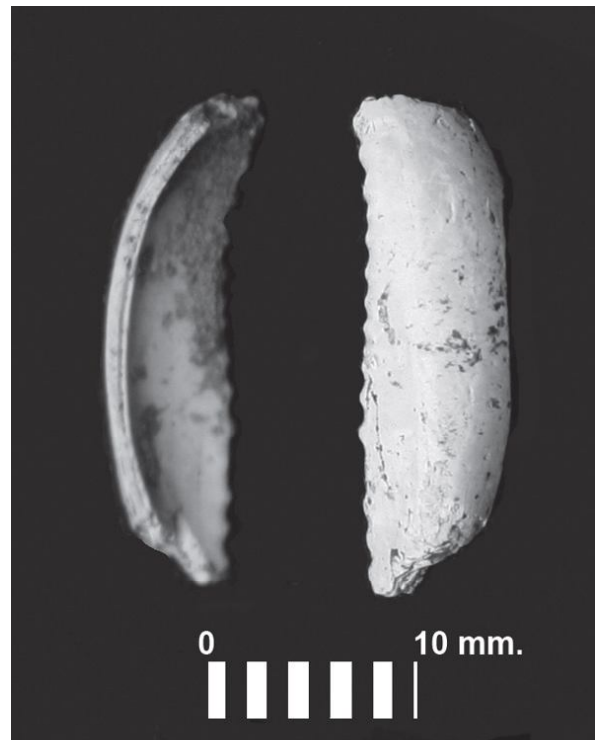
Lám. 34: Fragmento de concha de *Cyprea*.

El último ejemplo de elementos orgánicos de significación cultural integra un fragmento de la concha (Lám. 34) de una cyprea (*Cyprea Luria*), lo que creemos es de gran importancia y desconocemos precedentes en el horizonte cronológico del VI al IV milenio en este enclave geográfico, a excepción de varios ejemplares adscritos tan sólo a género procedentes de la cueva del Toro, Antequera (MARTÍN SOCAS ET ALII, 2004). Aparentemente sin huellas laborales,

estamos a la espera de poder confirmar la especie a la que corresponde, apuntando de manera preliminar su posible inclusión en elementos de adorno personal.

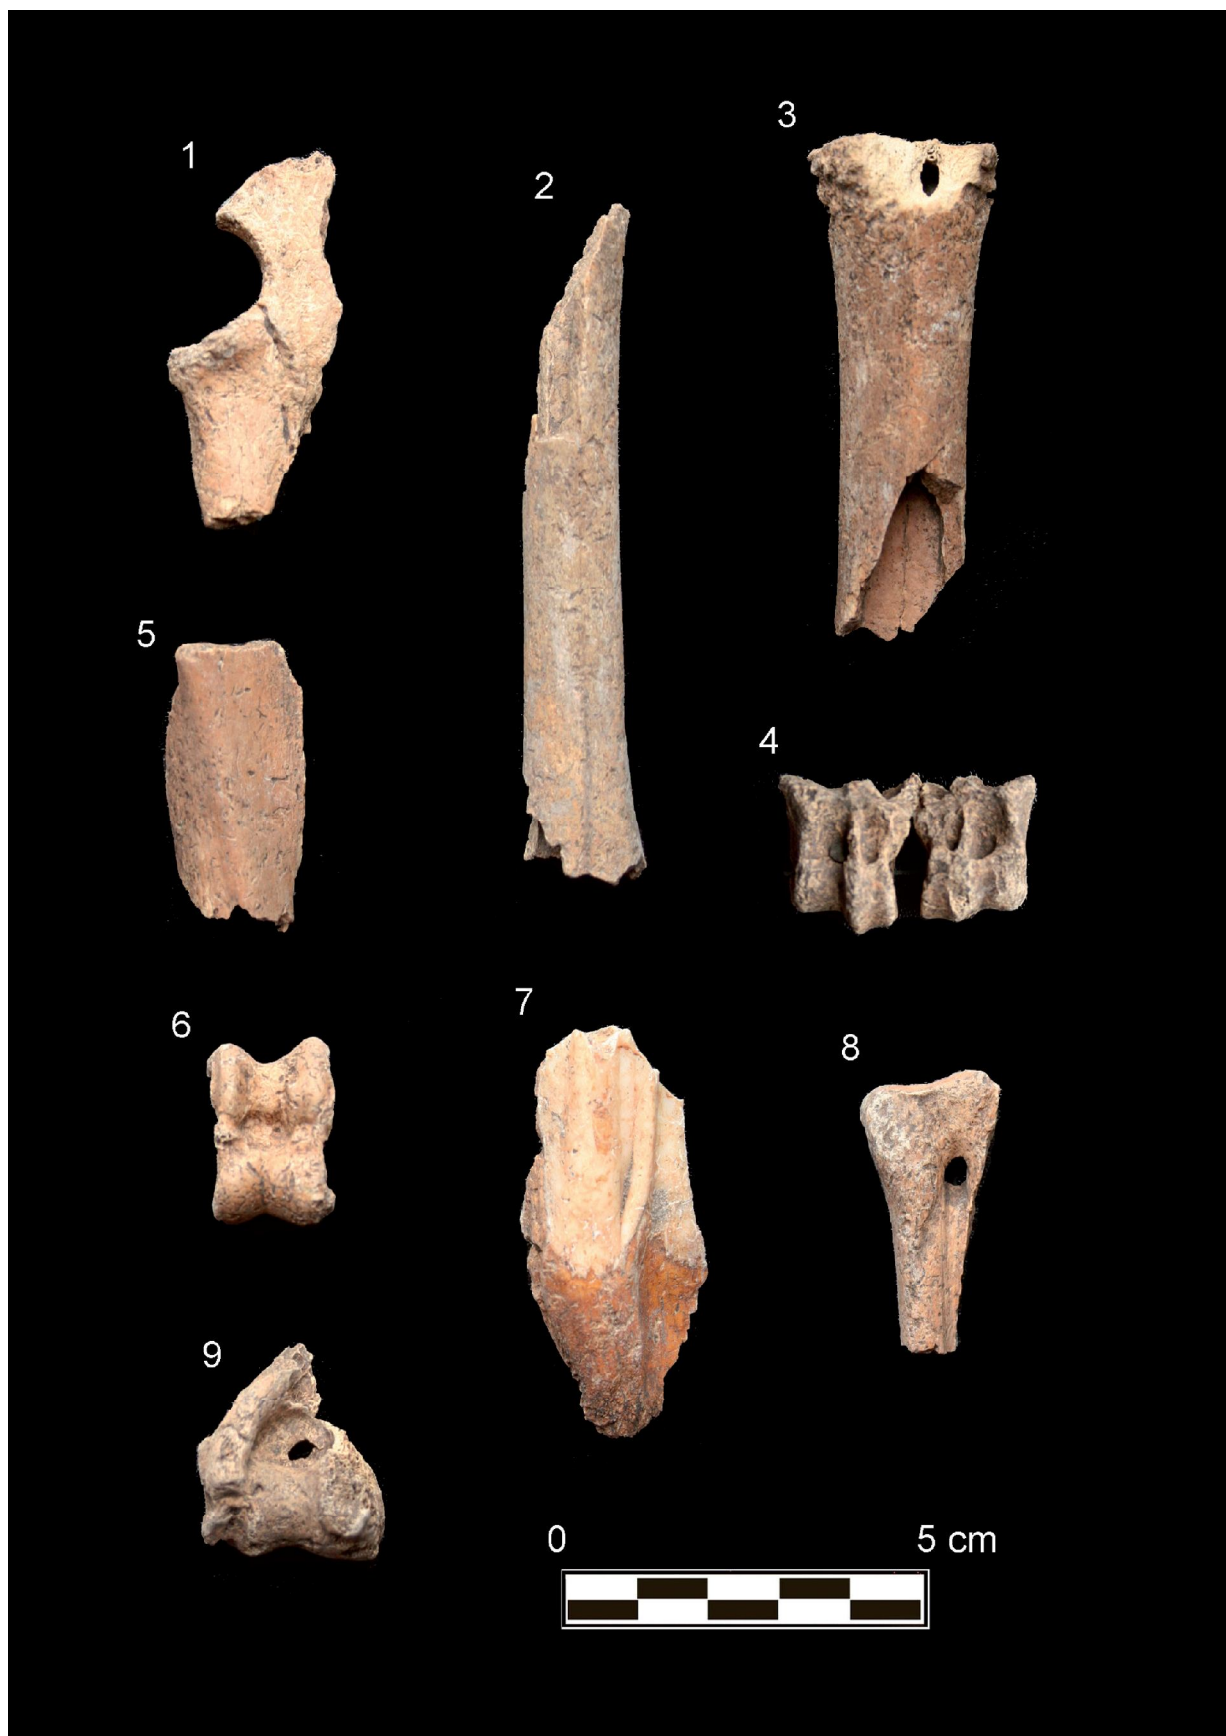
Lám.37: Elementos anatómicos pertenecientes a caprinos (1-6, 9), cérvidos (8) y bovinos (7).

Respecto a la identificabilidad de taxones conflictivos, hemos seguido los criterios dictados por Boessneck (1980) para separar cabras y ovejas, siendo el caso de la cabra hispánica relativamente fácil al contar con dos elementos apendiculares de tamaño considerable (y que así han sido cotejados con elementos de comparación). Es necesario indicar, que para el caso particular de los caprinos, la subfamilia *Caprinae* por defecto en lo que a esqueleto postcraneal se refiere, pudiendo incluir dicha muestra elementos pertenecientes tanto al taxón salvaje, como a cabras y ovejas domésticas.
