anuario  
2001  
INSTITUTO  
DE ESTUDIOS  
ZAMORANOS  
FLORIAN  
DE OCAMPO

# INTERVENCIÓN ARQUEOLÓGICA EN EL ÁREA CLAUSTRAL DEL MONASTERIO DE SAN MARTÍN DE CASTAÑEDA (ZAMORA)

\* STRATO Gabinete de Estudios sobre Patrimonio Histórico y Arqueológico.

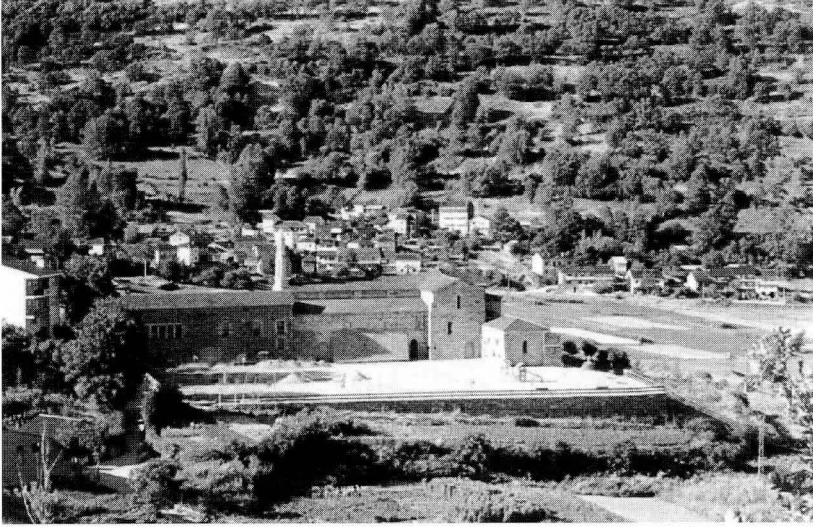
1

Por debajo de la cobertera vegetal se localizó un potente derrumbe pétreo perteneciente a la destrucción de los muros; uno de ellos puede corresponderse con la cerca o tapia exterior del Monasterio, mientras que el otro yuxtapuesto, paralelo a la crujía de lo que hoy es el Centro de Interpretación y cortado y destruido por la realización de la atarjea, pudo ser el cierre de una importante dependencia monacal. Al

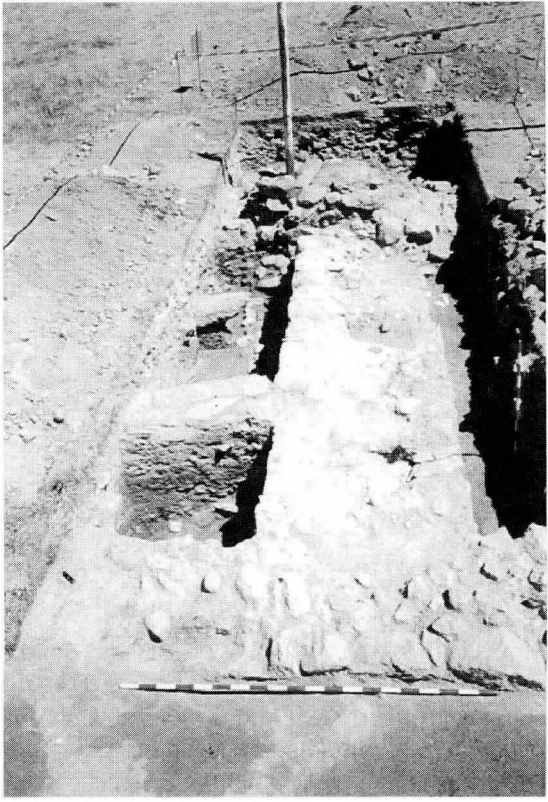
2

LÁM. I. 1. Monasterio de San Martín de Castañeda desde el sur. 2. Sector A.

Así en el denominado sector A, se planteó la apertura de dos catas, una adosada al muro de cierre actual del espacio deportivo y la calle que hay al oeste del conjunto, con el fin de comprobar la existencia o no de la posible panda de conversos, y la segunda se dispondría sobre el trazado de la atarjea hoy enterrada, centrada concretamente en el espacio en el que se observa parte de un registro. Ante el afloramiento de la roca natural en la primera cata se decidió excavar la zanja íntegra sin testigos.

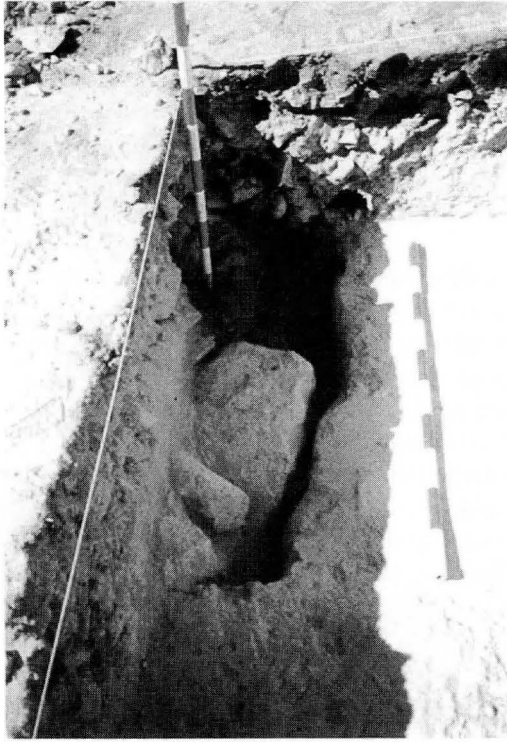
1

LÁM. II. *Fotografías de la actuación arqueológica. 1. Sector C; 2. Sector D.*

Por su parte en el sector C se planteó una excavación adosada al muro de la sacristía y transversal a la misma para comprobar el ancho de la crujía del claustro medieval. Se trazaron dos catas de excavación unidas y paralelas al muro oeste de la sacristía, desde el lado meridional, y perpendicular a ella un cuadro de excavación, que finalmente se amplió hasta el cierre sur de la sacristía (Fig. 3).

Por debajo de la cobertera vegetal y del nivel de regularización del terreno, se ha documentado la zanja de cimentación del muro de la sacristía. Desde el límite meridional del muro occidental de la sacristía se observaron los cimientos de un muro perpendicular al de la sacristía. Su continuación conserva parte de su cimentación muy deteriorada, siendo cortado por una zanja de reciente ejecución.
