LA FORTALEZA DE «LA ROCHA FORTE» (SANTIAGO DE COMPOSTELA): TRABAJOS ARQUEOLÓGICOS 2002-2003

Por Raquel CASAL, Fernando ACUÑA, Lorena VIDAL,
Álvaro RODRÍGUEZ y Cristóbal NODAR

Universidad de Santiago de Compostela

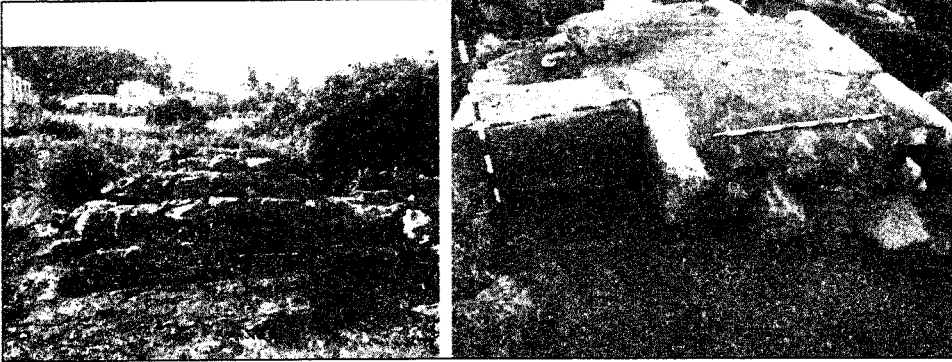
FOTOS 6 y 7: Torreón de la cata 3 y sección de la cerca interior.

A partir de los trabajos del 2002 se creyó que en la parte Suroeste estaría otro de los torreones defensivos de la fortaleza, hipótesis confirmada por los trabajos de este año. En este torreón, además, parecen confluír las estructuras murarias que cierran el yacimiento por el Oeste y el Sur. El torreón es una estructura cuadrangular y maciza, formada por sillares graníticos trabados con una argamasa que presenta restos de conchas (Foto 6). Así mismo, se localizó la cimentación de la muralla Oeste del yacimiento, formada por grandes piedras trabadas con argamasa que apoyan en una zanja de cimentación. En la parte Oeste también se localizó, un posible enlosado pétreo relacionado con la cerca, situado bajo varios niveles de derrumbe.

Siguiendo el nivel del comienzo de la escalinata descubrimos 10 m de paramento que en su parte mas alta está compuesto por tres hiladas de sillaria de gran tamaño que remata en una puerta cuyas huellas están reflejadas en el pavimento pétreo con las marcas correspondientes a los goznes. Este muro continúa durante otros 3 m para doblar cara al N del que solo quedó al descubierto en esta campaña los cuatro primeros metros. Podemos considerar que este muro constituye la cerca interior del recinto (foto 7).
