EL PUENTE MEDIEVAL DE “EL DUENDE” EN RONDA (MÁLAGA)

CARLOS GOZALBES CRAVIOTO

RESUMEN: Se estudia aquí uno de los puentes medievales de Ronda y su inserción en el sistema viario y en el poblamiento. Al realizar su análisis se aprecian elementos inconfundiblemente de época medieval a pesar de las múltiples reparaciones y reconstrucciones que han afectado esencialmente a su estructura.

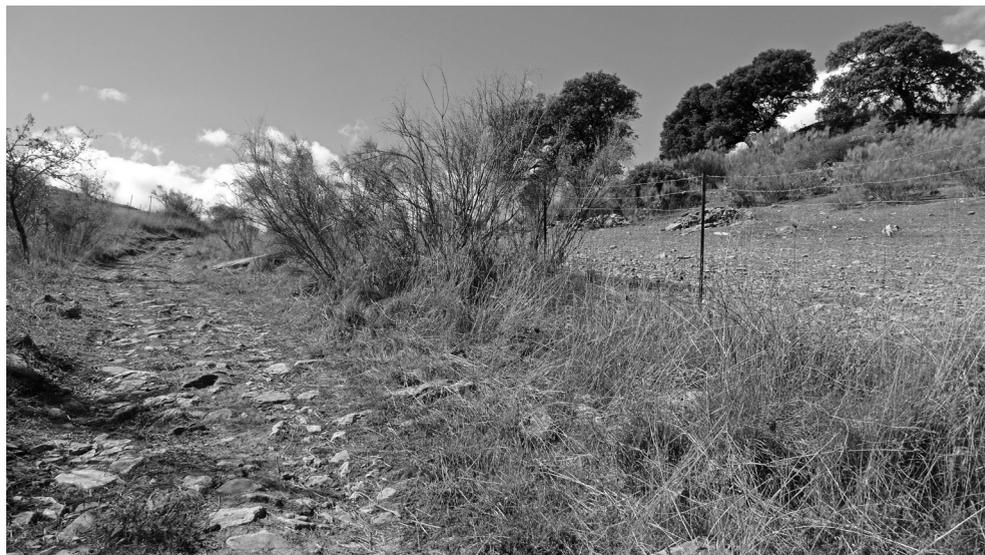
Figura 1. El empedrado (seguramente romano) del antiguo camino a Benaoján, antes de su destrucción en 2015

nuestro trabajo la conveniencia de realizar una cata para precisar la cronología de este empedrado (romano o medieval). Recientemente el carril (que estaba abandonado y en desuso) se ha “arreglado” haciendo desaparecer por completo el empedrado. El camino hacia el puente de El Duende, después de atravesar el río, se une al Norte del Guadalcobacín con los caminos hacia las zonas de Córdoba y Sevilla.⁵ En definitiva, el camino unía dos vías romanas, teniendo pervivencia en época medieval, siendo uno de los caminos que quedaron obsoletos con las nuevas vías hechas con la utilización de la pólvora y las máquinas.

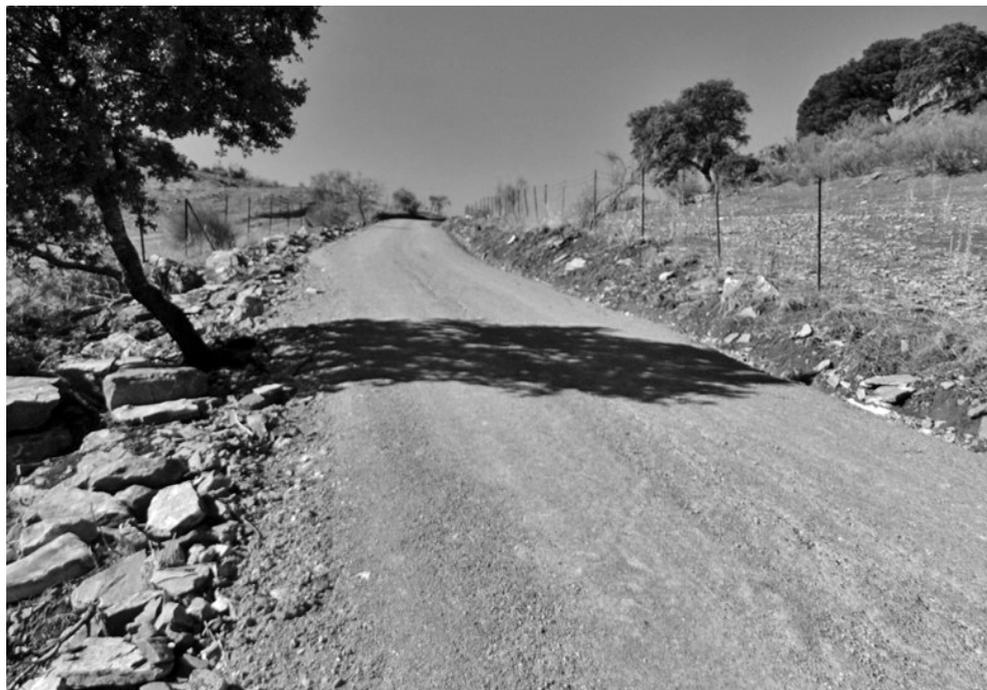
Figura 3. Estado actual del antiguo camino de Benaoján, una vez desaparecido el empedrado

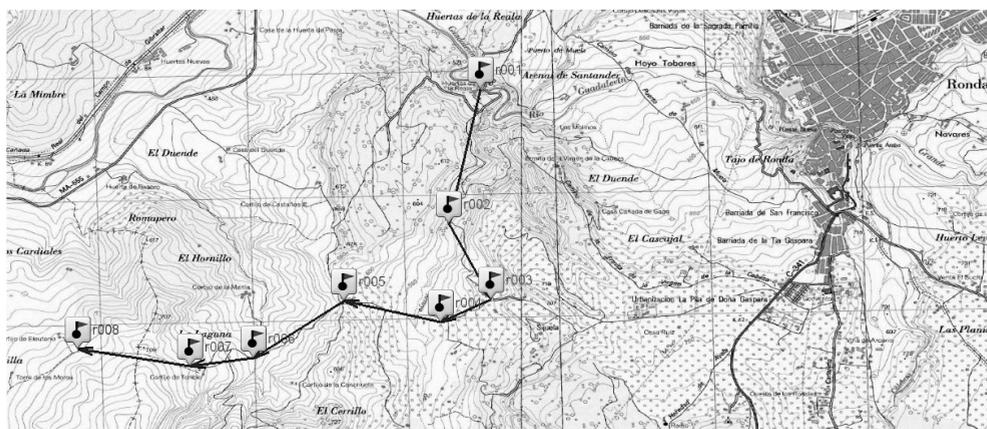
Figura 7. El camino del Puente y su conexión con la vía romana hacia Benaoján

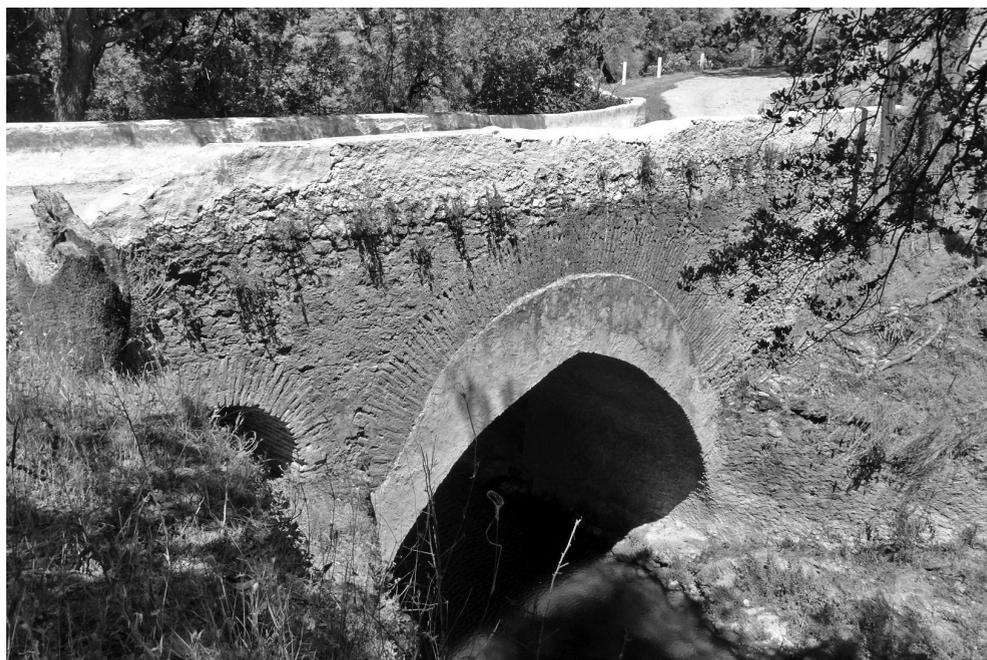
Figura 9. El puente de El Duende

El puente aprovecha un pequeño encajonamiento del río para dar luz suficiente a los pilares laterales que se apoyan en el terreno, y está construido con mampostería de mayor tamaño en las partes inferiores y con grandes roscas de ladrillo en sus arcos. Tiene un arco central de medio punto con dos anchas roscas de ladrillo, y un aliviadero lateral al Sur que ocupa una zona superior y que solo tiene una rosca, aunque en ambos casos las roscas son complejas con alternancia de ladrillos a soga y tizón, a veces de forma indiscriminada, aunque siempre dispuesta radialmente. La rosca inferior del arco central (que tenía una profunda grieta) ha sido motivo de una restauración (no estaba hecha en 1984 cuando lo vimos por primera vez), sustituyendo el ladrillo (o al menos gran parte de esta primera rosca) por el cemento. La segunda rosca del arco central queda como arco escorzado al no tener sitio para completar el medio punto.¹⁴

Ambos arcos son de medio punto y el principal tiene unos 6 metros de luz y 8,40 de flecha y el aliviadero 1,67 metros. Las roscas del arco principal tienen cada una 80

cm, y 47 cm, la del aliviadero o arco pequeño. Los pretiles (aunque no son los originales) tienen una anchura de 40 cm, y la altura actual sobre la calzada es de 70 cm. La altura de las pilas hasta el inicio del arco es de 2,5 metros pero debió ser mayor debido a la acumulación de sedimentos.

En las zonas inferiores de los pilares se utilizan sillarejos de mayor tamaño. No tiene tajamares, si bien un muro de factura moderna conduce el ímpetu del agua hacia el vano del arco en su zona N, y al Sur una pequeña zona más elevada da acceso al vano de aliviadero. La capa de cal que cubre el puente impide observar una posible lectura de paramentos y una posible evolución. La reciente reparación ha ocultado y transformado algunos elementos de su primitiva morfología, pero al mismo tiempo ha consolidado el puente que se encontraba muy afectado, sobre todo en su zona Este, en donde había una grieta y faltaba una pequeña parte del paramento y del tablero original (que se supone debajo del actual).¹⁵

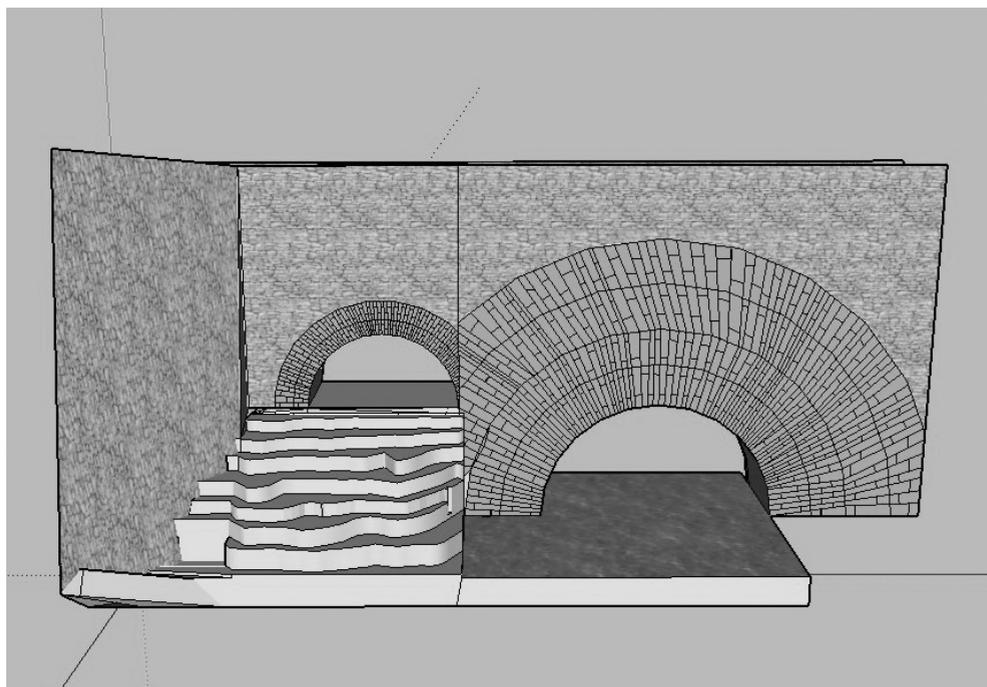
Figura 10. Reconstrucción en 3D del puente

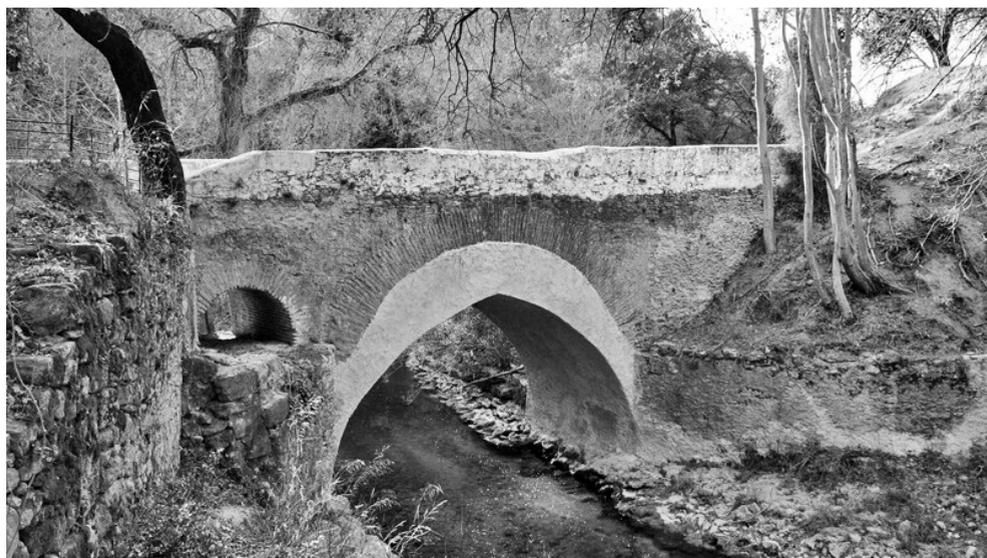
Figura 11. El Puente de El Duende

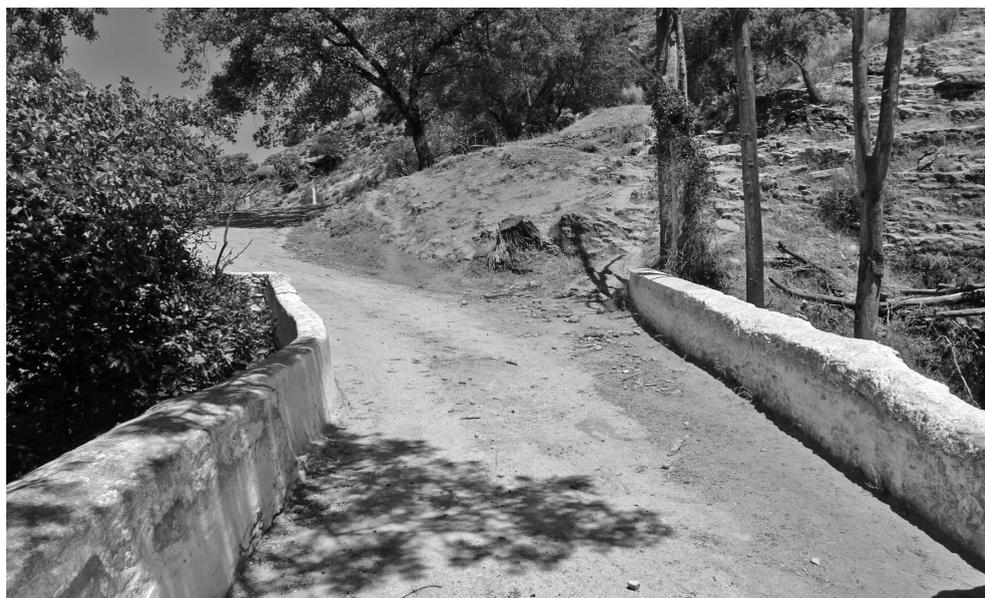
Figura 12. La calzada del puente

En origen la calzada tuvo que ser alomada, aunque hoy día se ha suavizado hasta hacerlo imperceptible. Su orientación es N-S, lo mismo que la del camino en el que se sitúa, aunque ya en sus estribos se forman curvas para ir salvando el desnivel del terreno. No se observan los restos del empedrado original puesto que la anulación del alomamiento ha supuesto igualar la entrada con la zona media del puente. La anchura de la calzada es de 3,5 metros, lo que unido a la anchura de los pretiles (40 cm.) da

una anchura total de 4,3 metros. Los pretilos en la actualidad tienen una altura de unos 70 centímetros aunque evidentemente no son los originales. Con estas dimensiones el puente siempre ha sido perfectamente utilizable por los carros.
