INVESTIGACIONES GEOGRAFICAS

ANALES DE LA UNIVERSIDAD DE ALICANTE
INSTITUTO UNIVERSITARIO DE GEOGRAFIA
1986

**EL APROVECHAMIENTO DEL AGUA
Y LOS SUELOS EN UN DOMINIO SEMIÁRIDO:
LA CUENCA DEL BARRANCO BLANCO. AGOST (Alicante)**

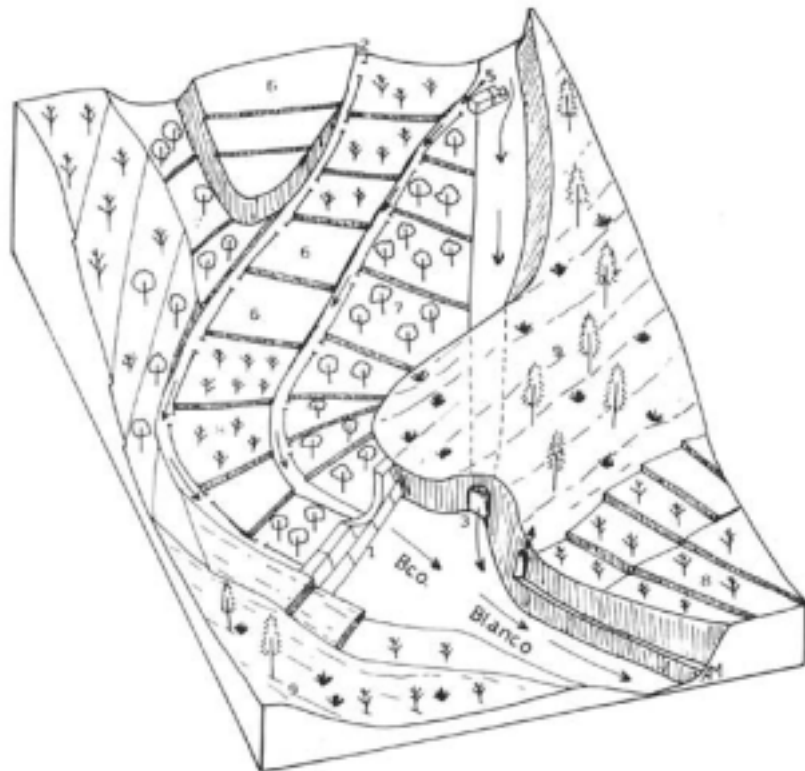
FIGURA 5. Paraje de la presa de la Revuelta: 1. Presa, 2. Antigua boquera que distribuía el agua por la superficie agrícola creada a expensas del relleno de la presa, 3. Túnel del lóbulo del glacis, originado a favor del minado, 4. Segundo minado y canal de conducción de sus aguas, 5. Presa de derivación y boquera correspondiente, construidas tras la apertura del túnel, 6. Parcelas dedicadas a la cerealicultura, 7. Cultivo de olivos, 8. Cultivo de almendros y algarrobos, 9. Matorral y ejemplares dispersos de pino mediterráneo (*Pinus halepensis*)

incremento de su desarrollo horizontal, hasta prácticamente atravesar todo el lóbulo, de forma que las aguas de arroyada han ido socavando este depósito hasta construir en él una especie de túnel de 10 m de altura por 7 m de ancho y que hoy constituye el lecho del Barranco Blanco en este sector. Atendiendo a esta circunstancia, se comprende el hecho de que la nueva zona de cultivo creada a expensas de la construcción de la presa y que, en origen, constituía el primitivo lecho del barranco, no haya sido erosionada, porque tras la apertura del túnel en los depósitos cuaternarios las aguas de escorrentía tenían expedita su vía de desagüe, de forma que este sector del Barranco Blanco ha pasado a ser un meandro abandonado.

El mantenimiento del cultivo en la zona se debió prolongar hasta hace unas décadas y, si bien la rotura de la presa es probable que sucediera con bastante anterioridad, el suministro de riego a las parcelas se efectuaba mediante un sistema de boqueras, con un muro de derivación instalado unos metros más arriba de la oquedad abierta en el glacis.

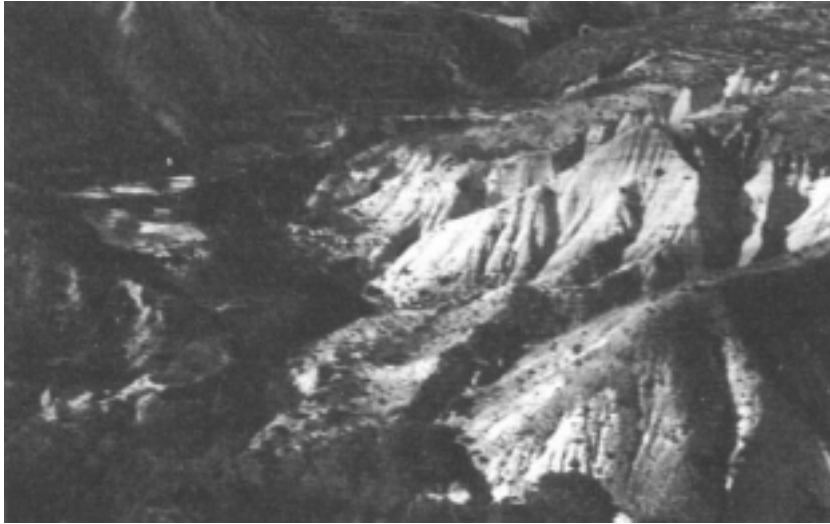
FOTO 1. Vista panorámica de la cabecera del Barranco Blanco. Se aprecian las terrazas de cultivo abandonadas que están siendo atacadas por la erosión.

En la actualidad, todos estos terrazgos han sido abandonados agrícolamente por varias razones: en primer lugar, por los bajos rendimientos que de ellos se obtenían en relación con la reducida pluviometría de la zona; igualmente, las pequeñas dimensiones de las parcelas -a veces no presentan más de 2-3 m de anchura por 15-20 m de longitud- que impiden la maniobrabilidad de la moderna maquinaria agrícola y, finalmente, las fuertes pendientes sobre las que se instalan que hacen muy difícil su accesibilidad.

El abandono de este sistema de cultivo, en función de los factores mencionados, está favoreciendo la reactivación de los procesos erosivos sobre esas vertientes, hecho que se va incrementando por la ausencia de vegetación y, sobre todo, porque las aguas de arroyada van a afectar a suelos removidos por la actividad agrícola anterior y que, consecuentemente, carecen de consistencia, e incluso a rellenos antrópicos de 2-3 m de espesor, fácilmente destruibles. Igualmente, esta circunstancia ha supuesto una pérdida de la capacidad de laminación de las aguas de escorrentía, ejercida anteriormente por el aterrazamiento, de manera que, ahora, cuando se producen chubascos de fuerte intensidad horaria, la arroyada superficial se ve acelerada con relación a su funcionamiento en los dos siglos anteriores, provocando un aumento considerable de los caudales circulantes y, lógicamente, potenciando la capacidad erosiva de estas ramblas, circunstancia ésta que se deja sentir tanto en la destrucción de los aterrazamientos y rellenos antrópicos realizados en los cauces como en la inundación de sus conos de deyección con grandes crecidas.

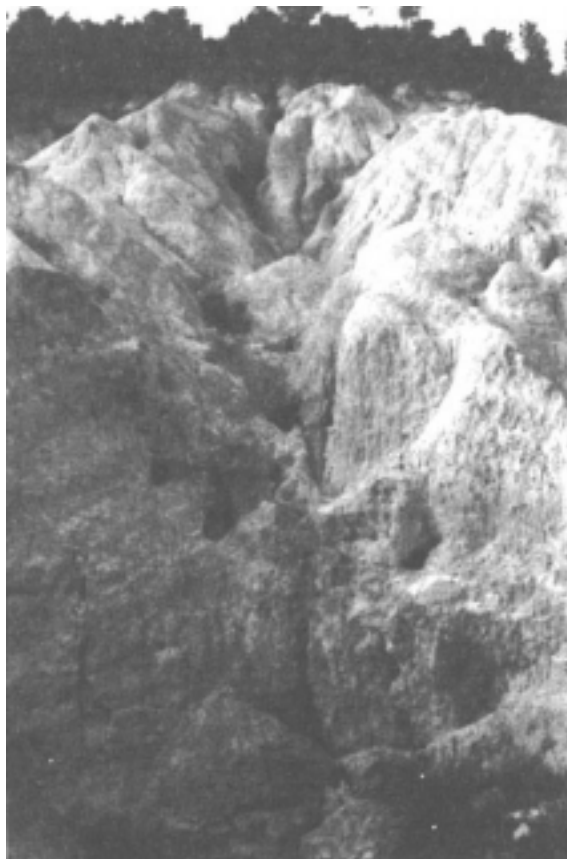
FOTO 2. Detalle del proceso de erosión mecánica que se está desarrollando en la actualidad sobre los materiales margosos que integran la cabecera del Barranco Blanco.

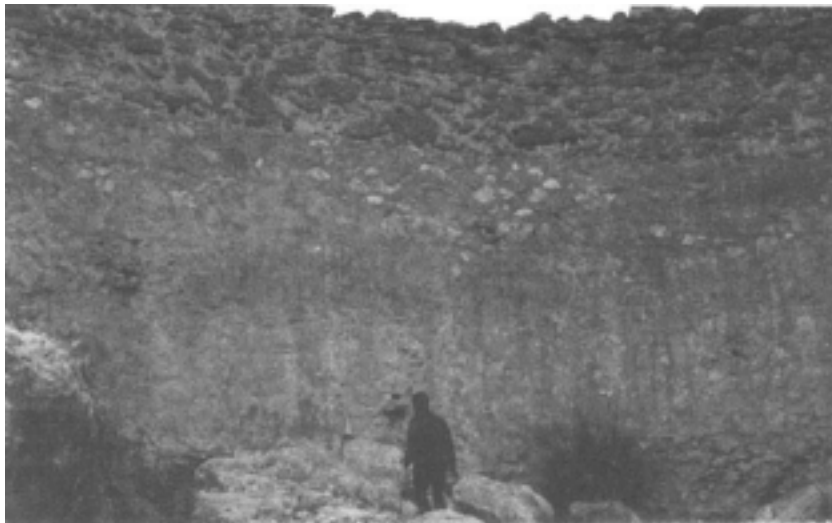
FOTO 3. Vista frontal de la presa de la Murtera.

Observada desde una perspectiva frontal, el muro presenta una diferenciación con dos tramos de edificación distinta: el inferior (6 m de altura) donde la pared se encuentra revestida por una pátina de cal y arena y el superior (4 m) en el que la piedra fijada con argamasa aparece al desnudo. Esta dualidad obedece a dos períodos de construcción diferente y, en definitiva, a un necesario recrecimiento del primitivo muro en cuatro metros, motivado por la colmatación a base de aluviones de la primera fase; no obstante, esta construcción más reciente muestra una menor calidad en la fábrica y una factura considerablemente inferior. Otro elemento arquitectónico interesante es el de la presencia de unos caños o gárgolas, cuya finalidad era la de proporcionar un cierto desagüe capaz de aliviar la carga por presión cuando la retención de agua por el suelo tras la presa era cuantiosa.

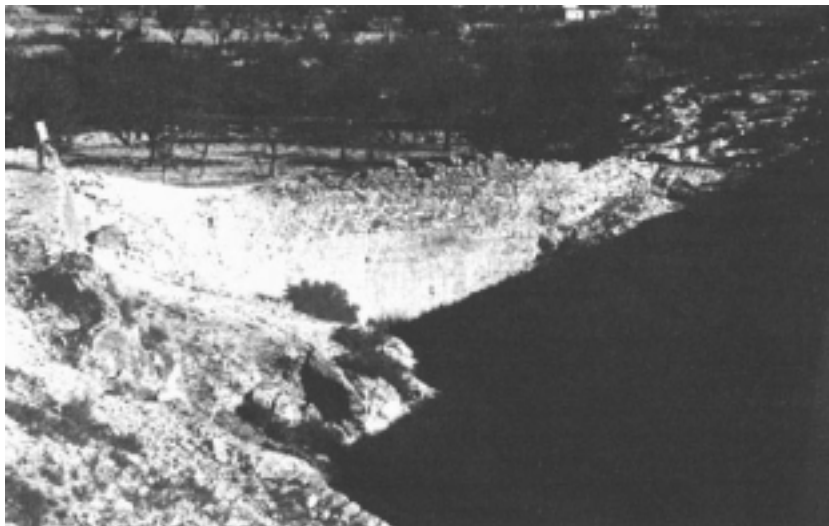
FOTO 4. Presa de la Murtera. Detalle de su construcción, donde se puede observar las gárgolas de sangración hídrica y el recrecimiento motivado por la colmatación de la primera fase de construcción.

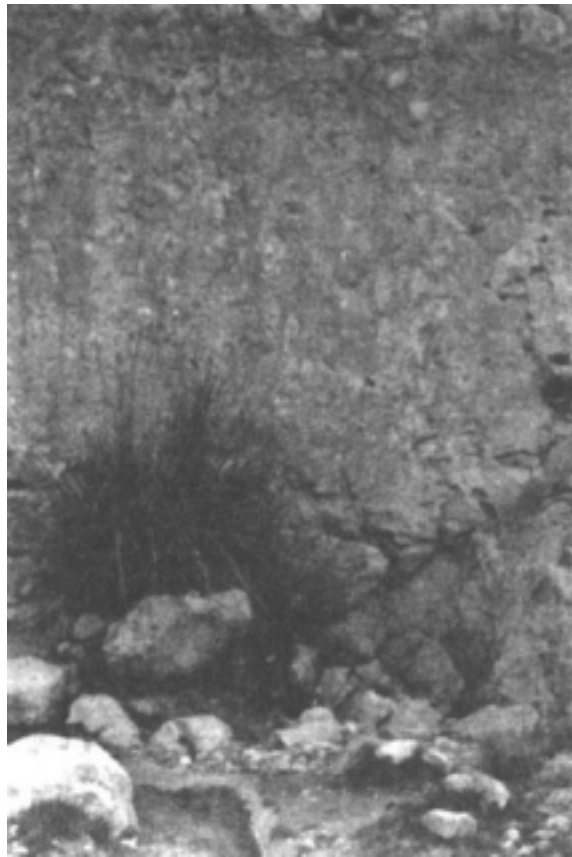
FOTO 5. Surgencia subálvea actual de la presa de la Murtera.

El sistema descrito permite, además, el almacenamiento del agua mezclada con el sedimento sólido, puesto que al tratarse de depósitos de relleno, de variada granulometría, se favorece la percolación con la génesis de flujos hídricos, capaces de crear una corriente subálvea en el fondo del lecho que resurge en el punto más bajo de la presa a través de una embocadura practicada al efecto. En este mismo punto, se construyó una pequeña poceta rectangular, a modo de abrevadero, de la que parte un canal, hoy revestido de cemento, por donde circulan las aguas hasta una balsa que sirve de depósito para su almacenamiento, que eran utilizadas para el riego de una pequeña huerta y para el abastecimiento del caserío de la Sarganella. Este peculiar aprovechamiento asemeja la presa de la Murtera a los *takyr*s turcos⁵ y a las presas de sangración hídrica de los oued norteafricanos.

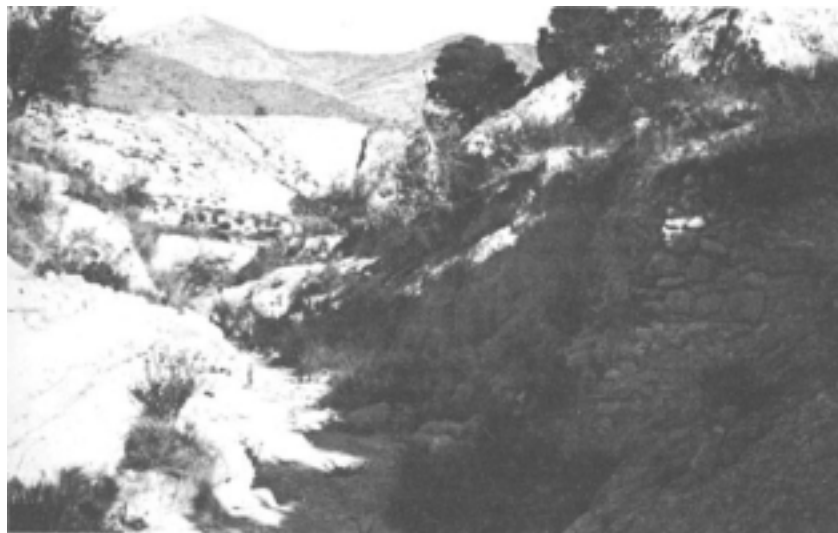
FOTO 6. Restos de la presa de la Casa de la Palmera (a la derecha). Puede observarse el encajamiento del barranco en sus propios aluviones originados a expensas de la instalación de esta infraestructura y la morfología actual de terrazas de cultivo antrópicas sobre el lecho.

das que el Barranco Blanco ha experimentado y de ella sólo quedan hoy unos estribos laterales, entre 4 y 6 m de altura.

El proceso de erosión ha determinado el desmoronamiento de todo el sistema y así, el Barranco Blanco ha procedido a recuperar su antiguo lecho, encajándose en los materiales del relleno, antaño favorecido por la acción antrópica, de forma que hoy, el cauce, en este tramo, presenta una profundidad de aproximadamente 6 m y una anchura entre 8 y 10 m, donde las aguas que circulan esporádicamente, realizan una labor de zapa lateral que provoca el desmoronamiento de los terrazgos antrópicos que quedan sobre el lecho y en los que son perfectamente visibles las raíces de los viejos olivos puestas al descubierto.

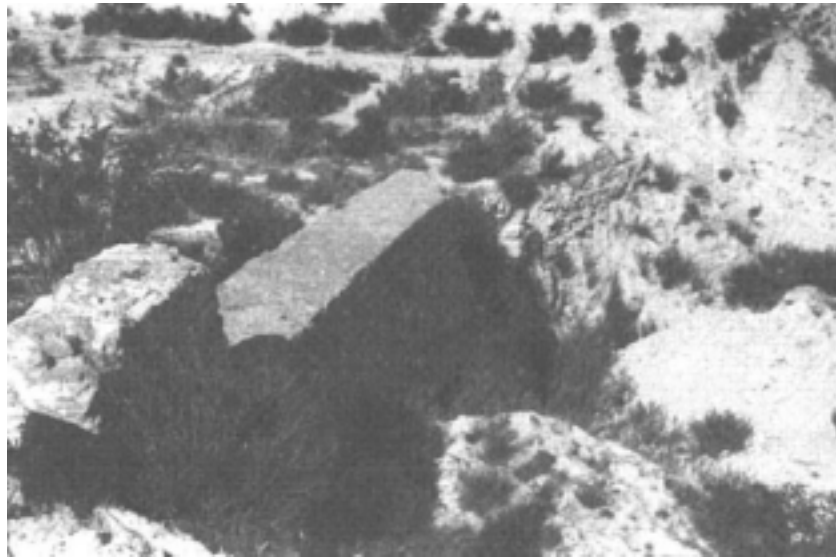
FOTO 7. Estado actual de la presa de la Revuelta, en la que se aprecia el arruinamiento de la obra a causa de una gran avenida del Barranco Blanco.

En la actualidad, esta importante obra de fábrica se encuentra en un proceso progresivo de deterioro que debió de iniciarse tras alguna espectacular avenida, de forma que las aguas provocaron la ruptura de la presa por su parte central, rotura que se ha ido acrecentando tras crecidas posteriores y que han reducido esta antigua edificación a tan sólo unos muros laterales que, no obstante, permiten su reconstrucción.

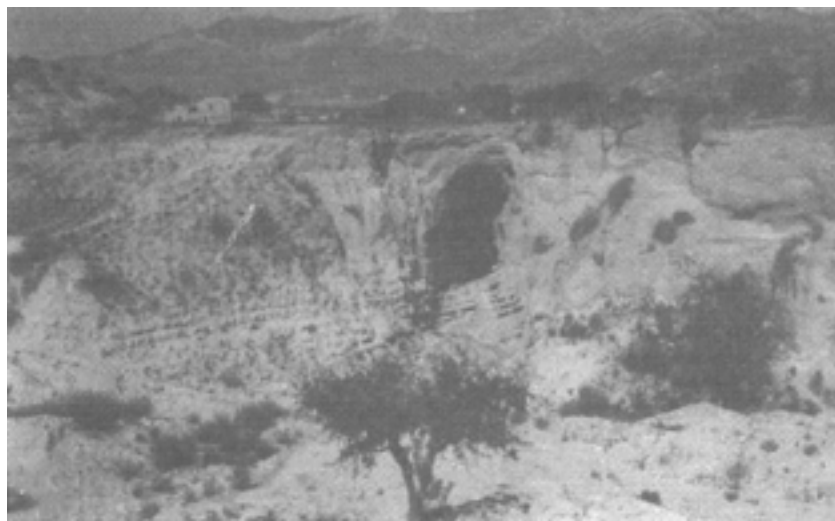
FOTO 8. Embocadura meridional del túnel excavado por el barranco Blanco en el lóbulo del meandro situado en la proximidades de la Casa de la Revuelta. Se aprecia claramente su vaciado sobre materiales plio-cuaternarios.
