# Proyecto de restauración del retablo mayor del Monasterio de Santa María del Paular, Rascafría (Madrid)

OLGA CANTOS MARTÍNEZ  
IPHE

ANA LABORDE MARQUEZE  
IPHE

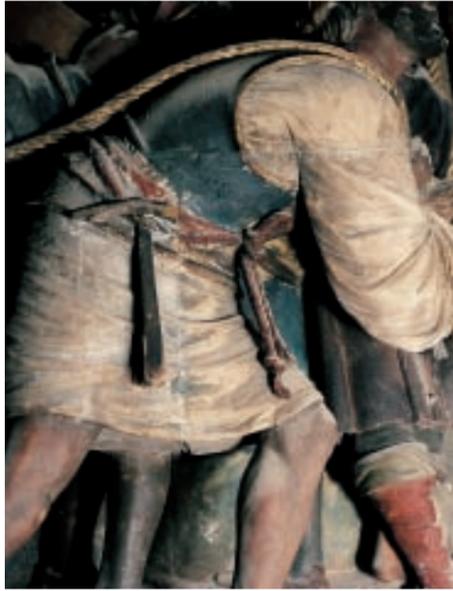
Detalle del ensamblaje de bloques de alabastro que forman una de las escenas del retablo.

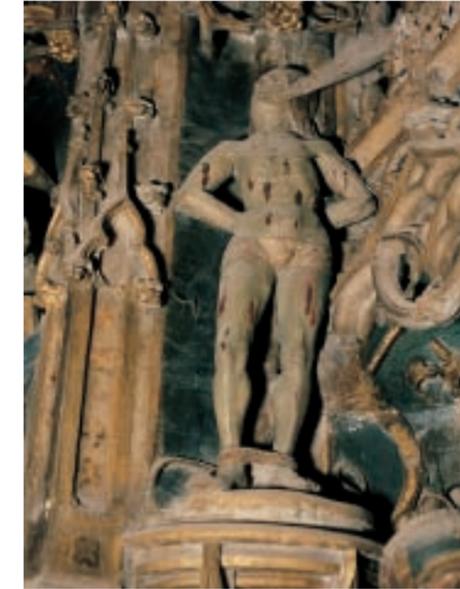
Izquierda: Detalle de una de las escenas donde se distinguen los repintes sobre el azul.  
Derecha: Detalle de las carnaciones sobre una de las esculturas.

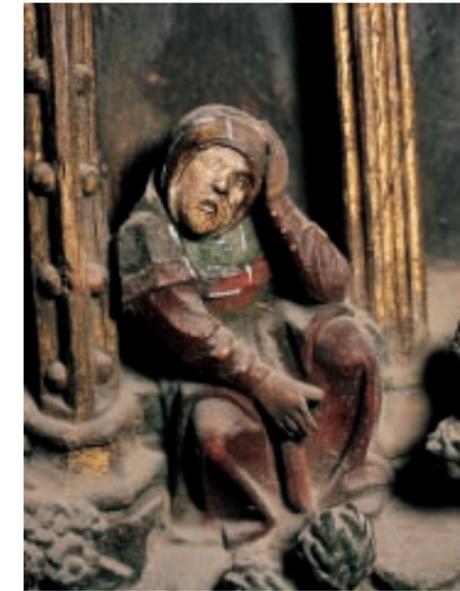
Izquierda: *Detalle de los depósitos de polvo que se acumulan en las superficies del retablo.*  
Derecha: *Detalle de una de las catas realizadas sobre una figura. Se aprecia cómo la capa de suciedad superficial distorsiona la observación de relieves y esculturas.*

Dicho lo cual, los trabajos de restauración consistirán básicamente en la aplicación de un tratamiento de limpieza para eliminar los depósitos de suciedad y cera acumulados y recuperar la calidad de las decoraciones, así como en la consolidación y estabilización de elementos inestables y el sellado de grietas y fisuras.

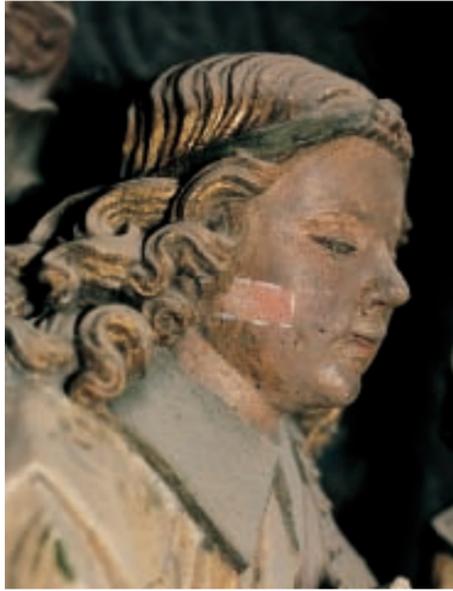
*Detalle de la cata de limpieza realizada sobre una carnación donde la suciedad desvirtúa el colorido de la misma.*
