IGLESIAS MEDIEVALES DE UNA NAVE CON ÁBSIDE SEMICIRCULAR EN LA PROVINCIA DE TERUEL

Pedro Luis HERNANDO SEBASTIÁN
Universidad de Zaragoza

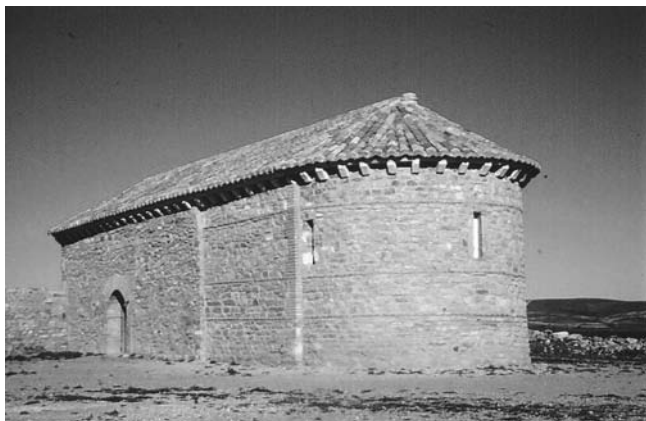
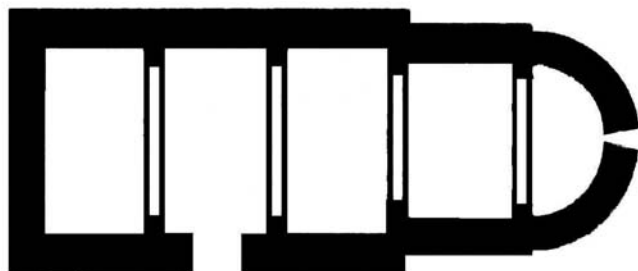
Fig. 2. Ermita de Santa Quiteria - Argente.

Se trata de una obra de mampostería irregular y verdugadas de ladrillo, en la que se pueden distinguir dos partes diferentes. La primera de ellas corresponde al ábside semicircular y al primer tramo de la nave, y se distingue por presentar un sillar mejor trabajado y aparejado y por el uso del ladrillo tanto en las citadas bandas horizontales como verticalmente en la esquina que se forma en la unión del ábside con la nave. El segundo presenta un sillar más pequeño, peor trabajado y peor aparejado, y no presenta bandas añadidas en ladrillo. El primer espacio referido correspondería a una primera fase de construcción y plantea de manera muy temprana el uso del ladrillo en la arquitectura cristiana de la provincia de Teruel. Su apariencia es muy similar a la de algunos fragmentos localizados en la iglesia de San Pedro de Teruel, pudiendo ser los únicos testigos conocidos de un procedimiento constructivo que introdujera el uso de este material anunciando el posterior desarrollo de lo mudéjar.

Los vanos que iluminan la nave son tres, muy estrechos y alargados, y se sitúan en el ábside. El vano o puerta de acceso se coloca en el Sur y pre-

senta un arco de medio punto. Se cubre con un tejado a dos aguas, que se sustenta con unos canecillos lisos sin decorar.

Al interior vemos que se trata de una construcción de una sola nave con tramos separados por arcos diafragma apuntados y ábside semicircular. La techumbre es a doble vertiente de viguería de madera policromada. En la zona del ábside la techumbre se acomoda a esta forma.

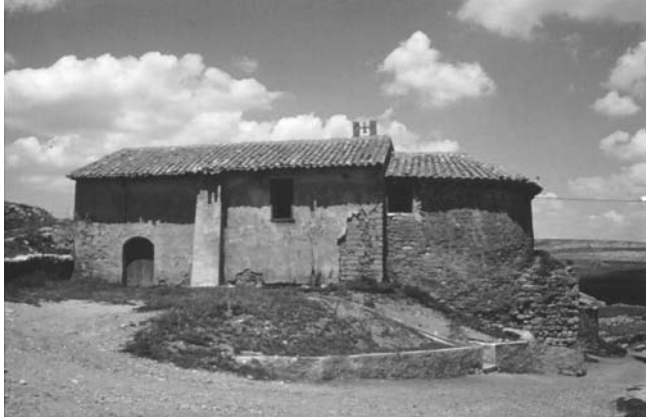
Fig. 3. Ermita de la Virgen del Consuelo - Camañas.

La ermita de la Virgen del Consuelo de Camañas es una construcción de una sola nave, con ábside semicircular, y coro alto a los pies. Al exterior se distinguen espacialmente dos volúmenes diferenciados. El primero, correspondiente al ábside y al tramo presbiterial, y el segundo que correspondería con el resto de la nave. Constructivamente también se puede apreciar la diferencia en los materiales utilizados para levantar

Al exterior, la zona del ábside, exhibe una tradición constructiva románica con presencia de canchillos en el alero. Se levanta a partir de una mampostería muy heterogénea que muestra una coloración rojiza derivada seguramente del yeso utilizado, mientras que los muros rectos del edificio son de una tonalidad grisácea.

En el interior se observan también ambas fases. La zona correspondiente a la nave, donde hoy se coloca la puerta de acceso al Sur, está cubierta por una simple armadura de parhilara, mientras que en el tramo ante el ábside encontramos una bóveda de cañón apuntada de muy tosca factura, lo que explicaría su aspecto abombado.

Del mismo modo vemos como la zona absidial fue tapada con un muro que transforma la cabecera en recta por el interior, quedando el espacio intermedio para ser utilizado como sacristía, a la cual se accede por una puerta a la derecha del altar mayor.

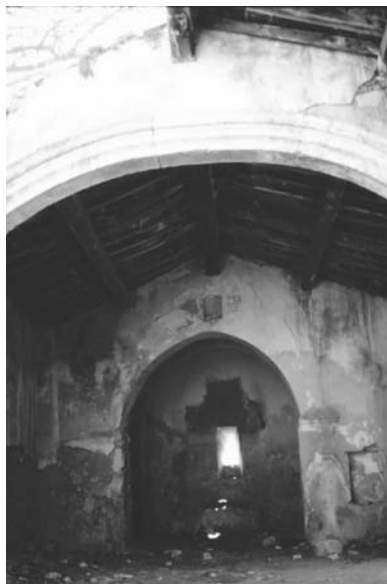
Fig. 4. Ermita de Escalante - Cascante del Río.

Es una edificación de una sola nave con dos tramos separados por un arco diafragma rebajado, y con ábside semicircular al que da acceso un arco diafragma apuntado. La entrada es por el muro Sur, y se hace actualmente por un simple vano adintelado. Su estado es ruinoso, presentando derrumbes en el muro de los pies, en la totalidad del coro alto que allí se situaba, y en parte de la techumbre que cubría tal espacio.

Técnicamente fue realizada con un sillarejo muy sencillo, al que se le aplicó por el exterior un enlucido, parte del cual todavía se conserva en la parte superior del ábside, y que presenta una tonalidad rojiza.

Aunque es muy complicado el análisis de este tipo de edificios, parece que se observan dos fases constructivas. La primera de ellas corresponde con la cabecera semicircular y el arco diafragma apuntado. El primer edificio fue ampliado o quizás reconstruido por la pobreza de los materiales, a finales del siglo XV, momento al que pertenece el arco rebajado, y el coro a los pies.

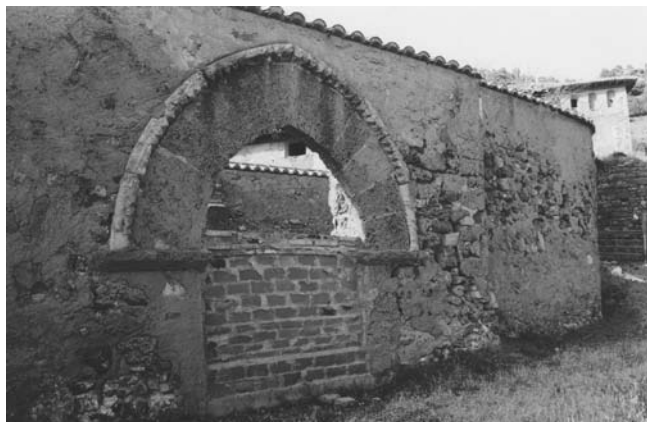
Fig. 6. Antigua iglesia de la Baronía de Escriche

En planta es una iglesia de una sola nave rectangular, dividida en tres tramos, con cabecera semicircular y presbiterio. Ha llegado a nuestros días de forma muy fragmentaria, ya que únicamente se conservan los muros perimetrales. Por eso no se puede saber si estuvo cubierta por bóveda de cañón o por cubierta de madera a dos aguas. Tampoco se puede saber como eran exactamente los arcos que soportaban esa cubierta, ya que apenas quedan sus restos adosados al muro. Sin embargo, en alguno de ellos puede verse el arranque y la parte inferior de los pilares, lo que junto a la escasa calidad de los materiales utilizados en los muros, hace pensar en una cubierta de madera sobre arcos diafragma. Los muros se levantaron mediante el uso de mampostería muy irregular y de pequeño tamaño trabada con argamasa.

Ante la imposibilidad de conocer la existencia de otros elementos decorativos como canecillos o pinturas murales, el único lugar que presenta algún elemento decorativo, aunque muy sencillo es la portada. Ésta se abre en el lado sur, en el tercer tramo desde los pies. Actualmente se encuentra cegada mediante un muro de ladrillo moderno. Se trata de un vano en arco apuntado generado a partir de grandes dovelas de piedra, siendo éste el único lugar donde se usa este tipo de material. Por el exterior del arco se coloca una chambrana decorada con puntas de diamante.

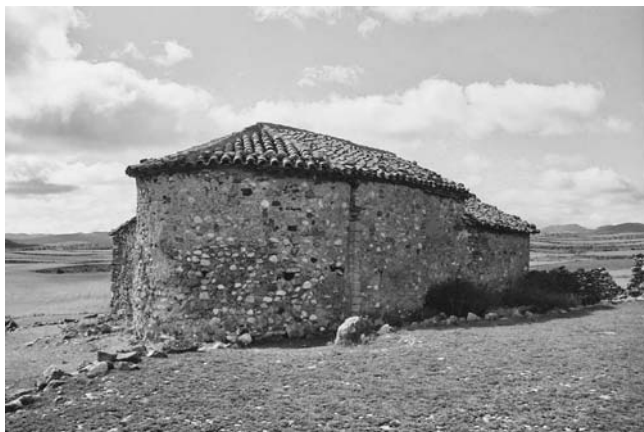
Fig. 7. Ermita de San Miguel de Mercadal - Loscos

Es un edificio de una nave rectangular con ábside semicircular. El acceso se realiza por el sur, mediante una portada en arco de medio punto. Está realizada con materiales muy sencillos, como mampostería, utilizan-

do la piedra únicamente para la portada y uno de los vanos que se abren en el ábside, que está tallado directamente sobre un bloque monolítico. Aparentemente se trata de una iglesia de carácter muy popular, levantada con gran escasez de medios y simpleza de formas. No encontramos ningún tipo de elemento decorativo que venga a aportar datos estilísticos sobre la obra, ni tan siquiera en la portada, como ocurre en otros casos.

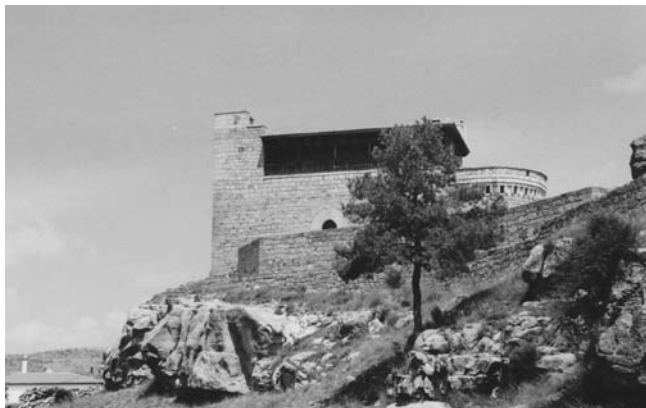
Fig. 8. Ermita de Santa Bárbara - El Castellar

Aparentemente toda ella está realizada en piedra sillar bien labrada, cosa que únicamente hemos visto en la parroquial de Blancas. En planta es un edificio de una sola nave con cabecera semicircular. El acceso se realiza mediante un vano en arco de medio punto dovelado abierto en el muro sur. Por el exterior se puede apreciar un juego de vanos cuadrangulares que siguen las curvaturas del ábside y debe ser obra moderna. Si que parecen originales otros como el que se abre en el muro de cierre, con forma estrecha y alargada.

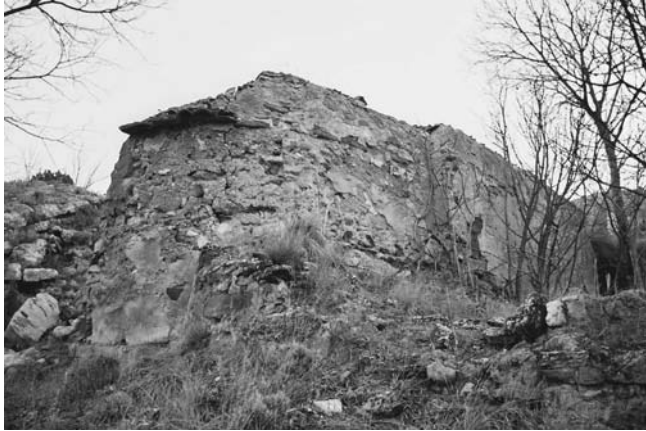
Fig. 9. Ermita de Santa Quiteria o San Julián - Peñasroyas

Lo primero que hay que describir de este edificio es su estado de conservación prácticamente en ruinas. Apenas se mantiene en pie el muro oeste con la puerta de acceso, el muro norte hasta una altura de unos dos metros y aproximadamente la mitad del ábside con la misma altura.

No obstante estos restos son suficientes como para poder reconstruir su apariencia original. Era una iglesia de una nave dividida en cuatro tramos mediante tres arcos fajones, tramo presbiterial y ábside semicircular. Se cubría con bóveda de cañón, no puede saberse si de medio cañón o apuntada. Tampoco puede saberse si el ábside se unía al resto de la nave

mediante un arco o directamente. Los muros se levantaron con mampostería muy irregular y de pequeño tamaño, aparejados de manera muy tosca, siendo esta la causa de su actual estado de conservación.

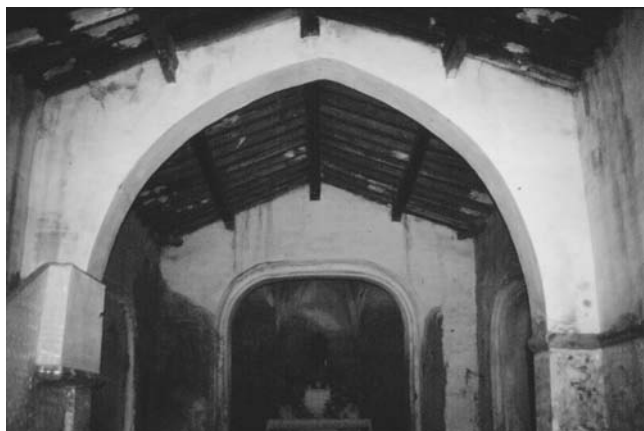
Fig. 10. Ermita de la Virgen del Águila - Villalba Alta

Por los restos que se pueden observar hoy día, se puede decir que en un primer momento sería una construcción de marcado aire románico. Originalmente debió ser un edificio de una nave con ábside semicircular cubierto por techumbre de madera a dos aguas sobre arcos diafragma apuntados. El acceso se realizaba por el muro norte, mediante una portada resaltada en arco de medio punto de dovelas de piedra y chambrana enmarcándolo.

En época posterior se reforma la iglesia añadiendo los dos ámbitos laterales que abren a la nave mediante arcos rebajados, y se modifica el ábside, cubriéndolo con bóvedas de crucería.

En esta época presentaría una planta de cruz latina formada por una nave central de tramos separados por arcos diafragma apuntados, un ábside y dos brazos laterales con función de capillas. Posteriormente se hundió una de las capillas y el primer tramo de la nave.

Todas estas etapas citadas se diferencian por el exterior en los materiales empleados en su construcción: la primera fase de piedra sillar bien labrada y de color rojizo, una segunda fase de piedra sillar de color grisáceo, y la tercera fase de cemento y ladrillo.
