# LA IGLESIA DE SAN MILLÁN DE LA COGOLLA DE SUSO. LECTURA DE PARAMENTOS 2002

**Luis Caballero Zoreda**

*IH. CSIC. Madrid*

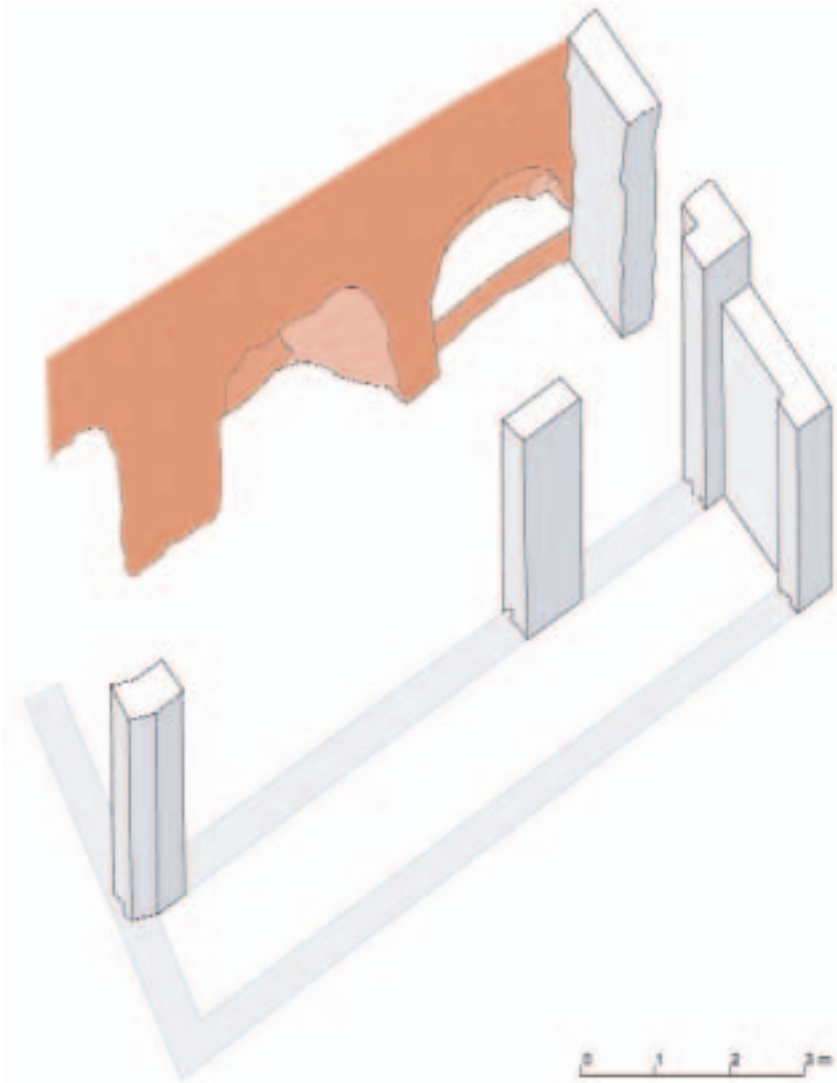
*Fig. 6. Perspectiva ideal de la reconstrucción del edificio premozarabe de Suso.*

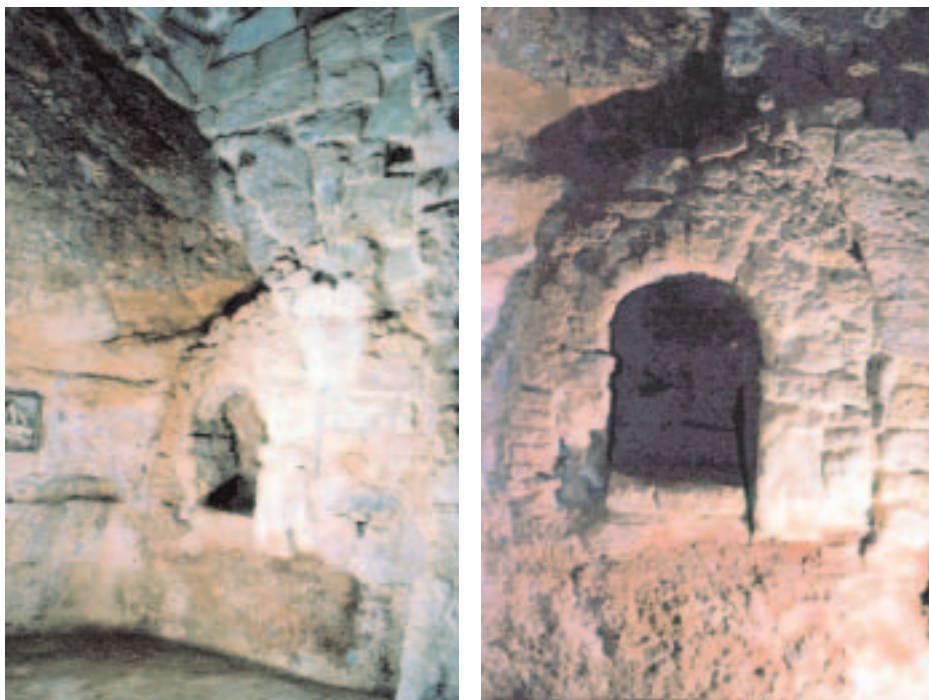
Fig. 7. Vista general y detalle de la cueva oriental, muro este con el banco de roca, recortado, el remate en arco y el altar de nicho.

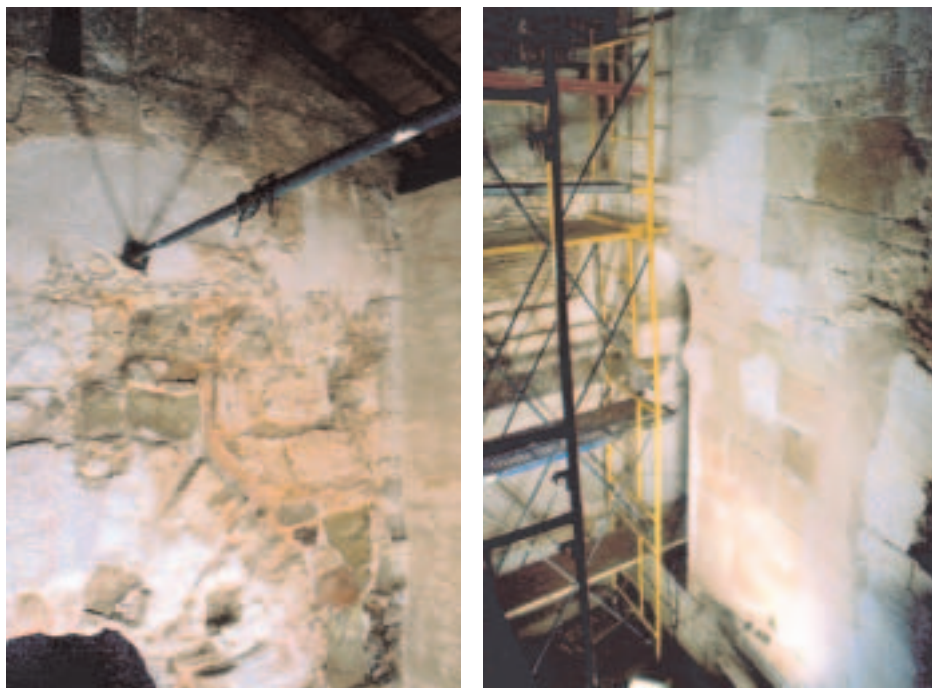
*Fig. 11. Muro occidental de las habitaciones orientales, lado norte y sur. Muro premozárabe y muro y arcos mozárabes.*

raciones históricas han producido en este paramento (fig. 11). Otro es el de las diferentes tallas de tipo mozárabe que presenta este paramento, al que, como ya veremos, se le adosó una construcción mozárabe (habitaciones orientales) de la que quedan indicios, y cuya superficie no se terminó de tallar presentando, por ambas razones, restos de tres acabados distintos (de cantera, azuela de filo y azuela plana). Y otro tercero, la posible reutilización de materiales e incluso de formas de la primera etapa (el recrecido de la esquina interior) por la construcción de la segunda. Por lo tanto, los caracteres discriminantes que podían servir para diferenciar las Unidades Estratigráficas no coinciden entre sí, son contradictorios e impiden diferenciar con exactitud sus límites y los de las Actividades, obligando a dejar el problema sin solución o a optar por dar mayor importancia a uno de los discriminantes en detrimento de los demás.

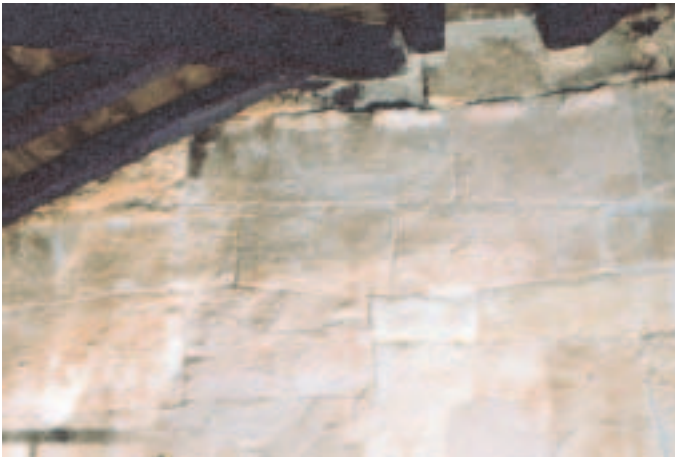
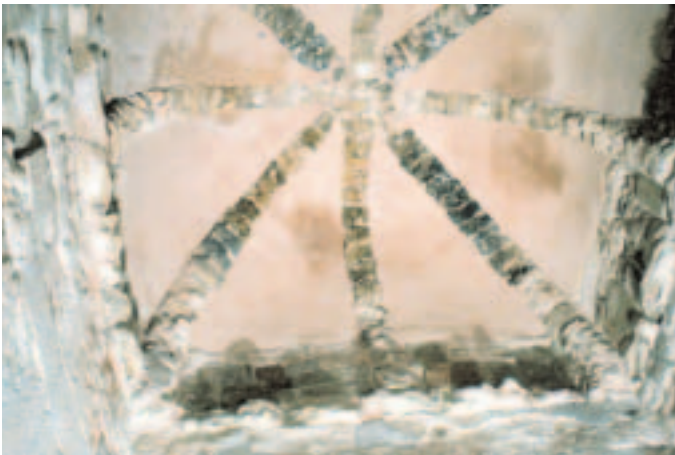
*Fig. 12. A) Muro occidental de las habitaciones orientales, remate bajo cubierta (a la derecha de la fig. 9A); B) Bóveda de la cabecera norte.*

*Indicios arqueológicos.* Son evidentes los indicios de que el edificio mozárabe sufrió los fuertes efectos de un incendio que se plasma en las roturas y estallados de aristas de jambas y roscas de arcos así como de las superficies de los sillares [A 106] y en la desaparición de elementos como fustes y capiteles de los arcos de la puerta principal, de la arquería y del vano occidental del tramo sur de cabecera. En la puerta principal se dañaron por completo las tres columnas de la jamba oriental y quizás la más interior de la jamba occidental, aunque esto último no se puede asegurar pues la pieza que servía de fuste para las tres columnas fue retallada posteriormente para poder colocar una puerta de madera ([A215], etapa IV) momento en el que pudo desaparecer el capitel interior, quizás gracias a la degradación de su incendio. Dato claro de los efectos de las altas temperaturas debidas al incendio es la costra de calcificación de hasta 2 cm que se formó en la superficie de los sillares de piedra calcárea [A106] y que se llega a confundir con un estucado de una rara perfección y dureza. Lo mismo ocurre con los tramos de cabecera donde la carga de fuego fue tal que quemó y quebró las piedras de molduras y bóvedas (fig.

12B). Es de destacar también la diferente respuesta de la piedra arenisca de los muros premozárabes a los efectos del fuego, mostrando unas superficies de coloración roja frente a su color verdoso propio.

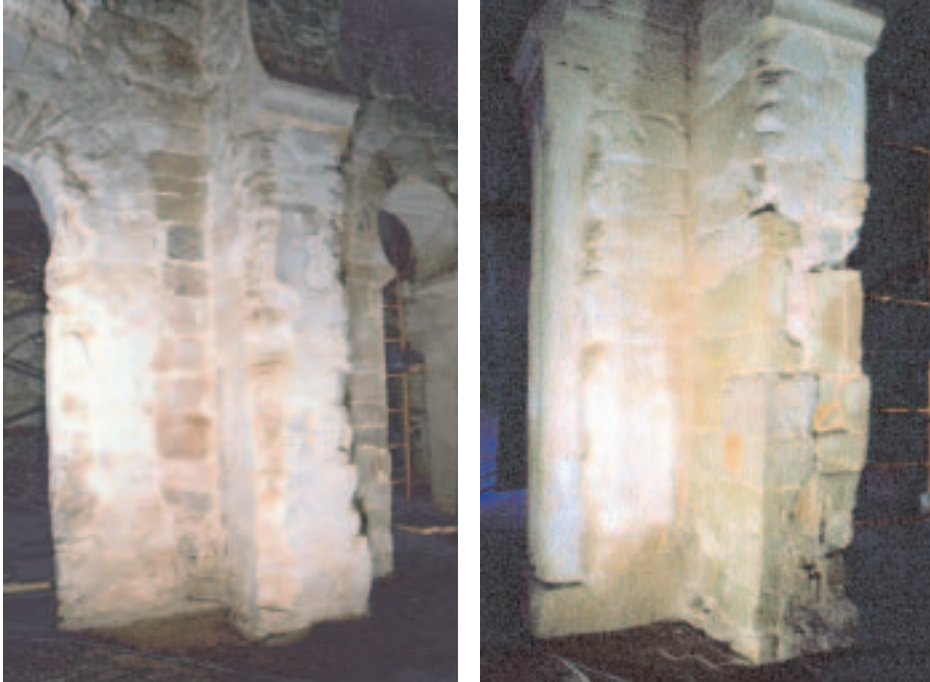
*Fig. 13. Lado oriental de las cabeceras norte y sur. Muro premozárabe, con el remate meridional de su estructura, y muros y arco mozárabes y arco de restauración mozárabe cortándole y sobremontándole.*

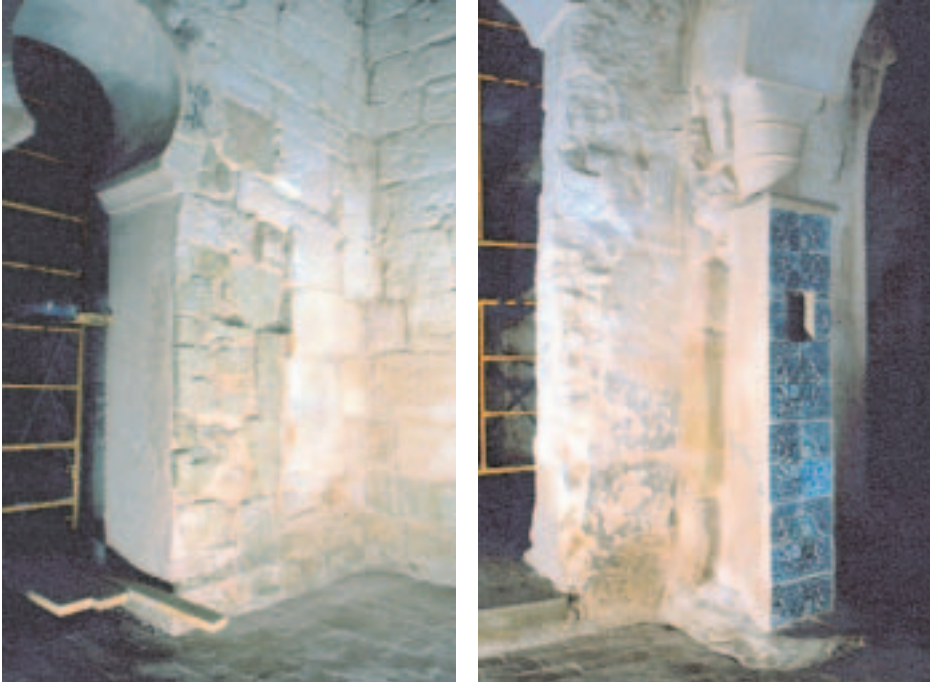
*Fig. 14. A) Esquina noroeste de la cabecera sur. Muro premozárabe cortado y sobremontado por el arco y el muro mozárabes; B) Nave norte. Arranque de la arcada mozárabe con resto de muro premozárabe y columna mozárabe restaurada con madera tras el incendio y conservada en un relicario moderno.*

La arquería de tres arcos, el central ligeramente mayor, y seis arquillos superpuestos, es también original con la salvedad de sus columnas que son producto de la restauración efectuada tras el incendio (fig. 14B, 15, 16A). También es original la columna occidental, con su fuste y capitel de estuco, como demuestran el deterioro que han sufrido por el incendio de la etapa IIB, al contrario que sus compañeras, la propia decoración del capitel y la ausencia de una decoración semejante en el resto de las columnas. Respecto a su cubierta, si tenemos en cuenta el parale-

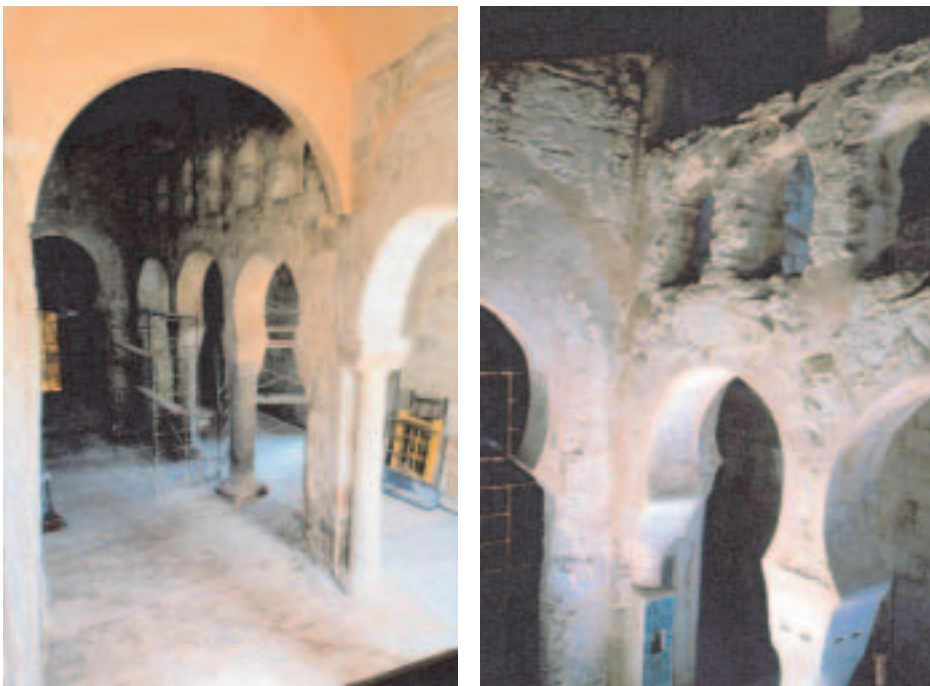
*Fig. 15. A) Vista general del edificio mozárabe desde la ampliación protorrrománica; B) Extremo oriental de la arcada mozárabe desde la nave norte. Se observan las huellas del incendio, la restauración posterior y las rozas para apoyar las bóvedas barrocas.*

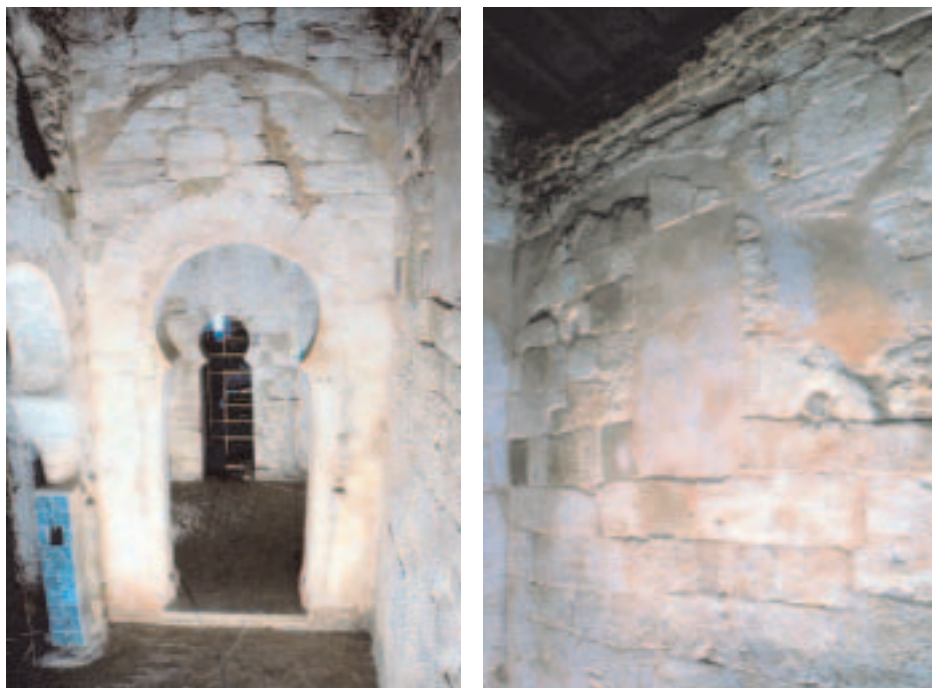
*Fig. 16. Aula mozárabe. A) Arco oriental de la nave sur; B) Extremo oriental del muro sur.*

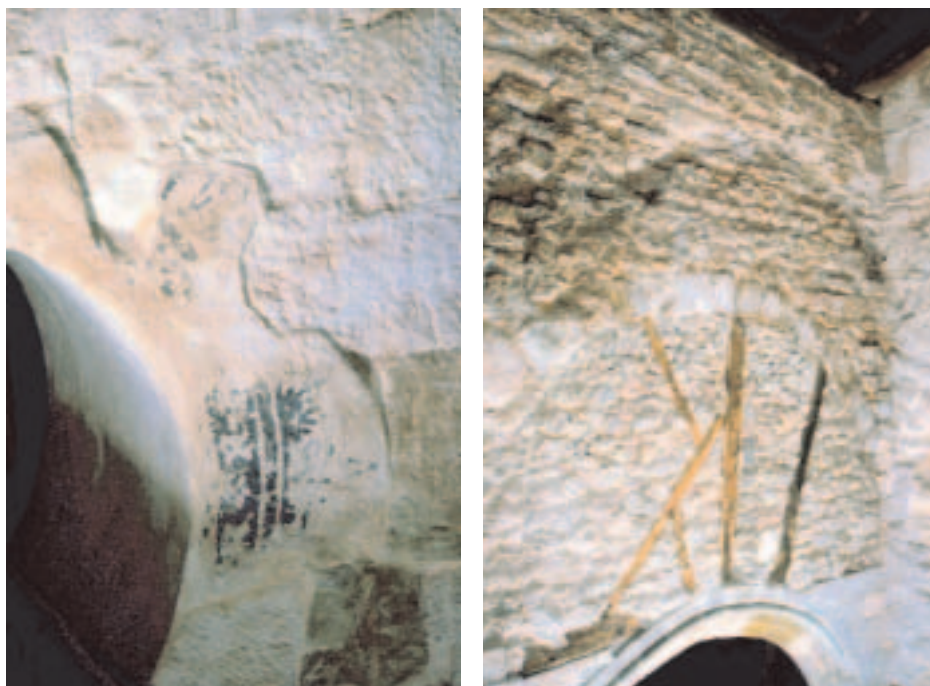
Fig. 17. A) Pintura de la restauración mozárabe en el arco oriental de la cabecera sur; B) Aula mozárabe. Extremo oriental del muro norte.

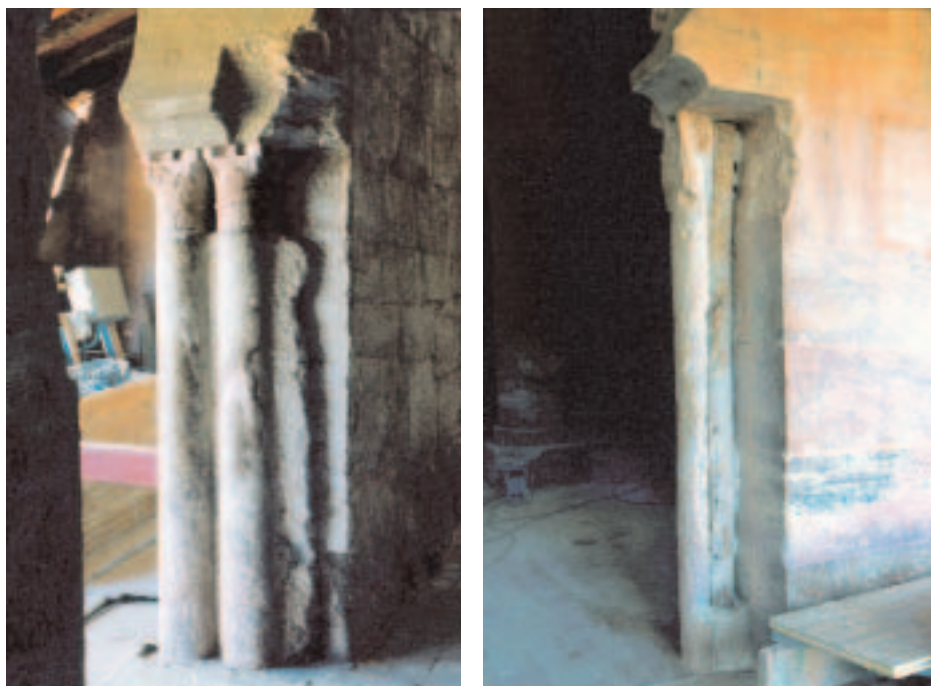
Fig. 18. Aula mozárabe, puerta principal. Jamba oeste, cara interior, y jamba este, cara exterior, mostrando la restauración con madera y estuco (fotos I. Murillo).

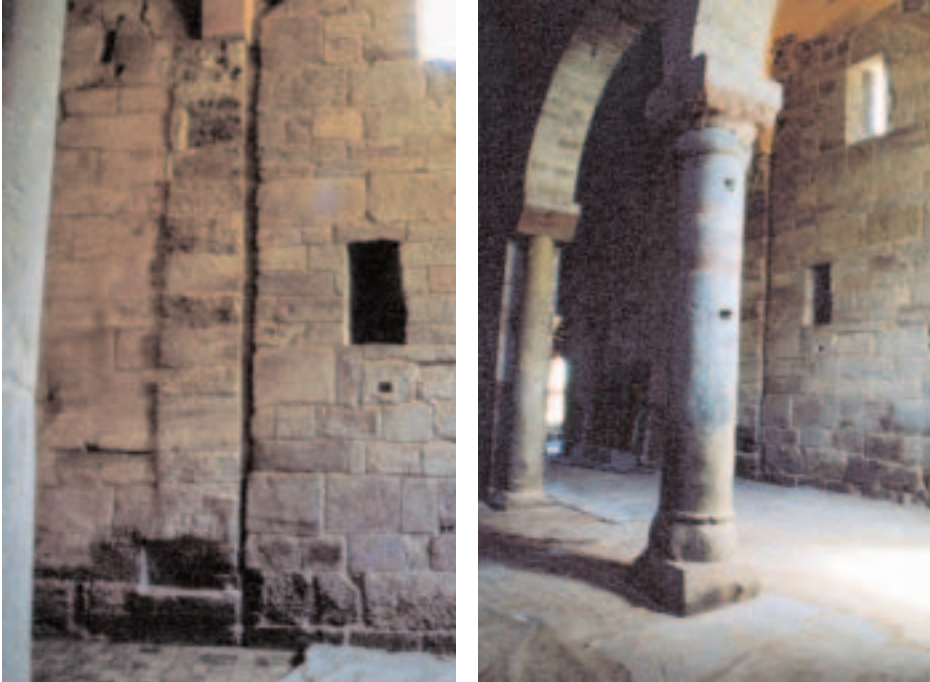
*Fig. 19. A) Unión de los muros norte de los tramos mozárabe y protorrománico, con el corte del testero mozárabe; B) Arcada de la ampliación protorrománica.*

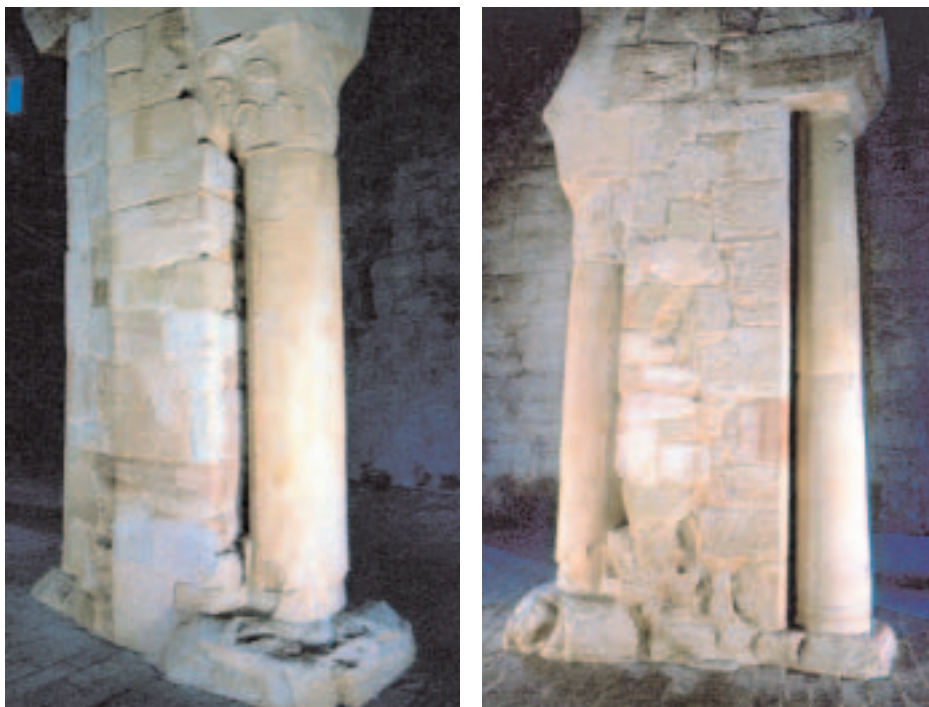
Fig. 20. Pilar de unión de las arcadas mozárabe y protorrománica, con los restos del muro de testero mozárabe, respectivamente lados sur y norte.

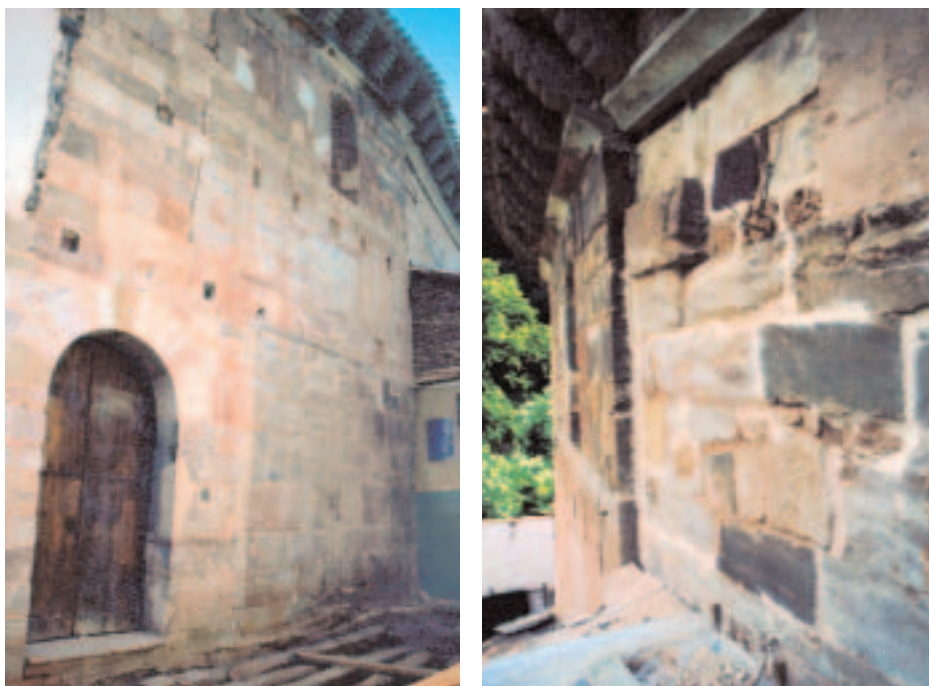
*Fig. 21. A) Fachada sur del tramo occidental, protorrománico; B) Detalle de la unión de las fachadas meridionales de las fábricas mozárabe y protorrománica.*

*Estabilidad estructural.* Un argumento indirecto que puede ponerse en relación con la existencia de las bóvedas es el movimiento de la fachada sur, volcada al exterior (fig. 21B) y la apertura de grietas que a larga dieron lugar a la ruina de varios de sus elementos (grietas agrupadas en esta etapa a pesar de no haber podido diferenciar una secuencia de sus procesos de apertura [A129, 289]). La prolongación protorrománica hubo de desestabilizar el edificio teniendo en cuenta que se le privó del importante elemento de atado que suponía el muro de cierre mozárabe y que, al contrario, se le cubrió con bóvedas y se le apoyaron otros muros longitudinales ayudando a la tendencia del edificio a volcar hacia el Sur.

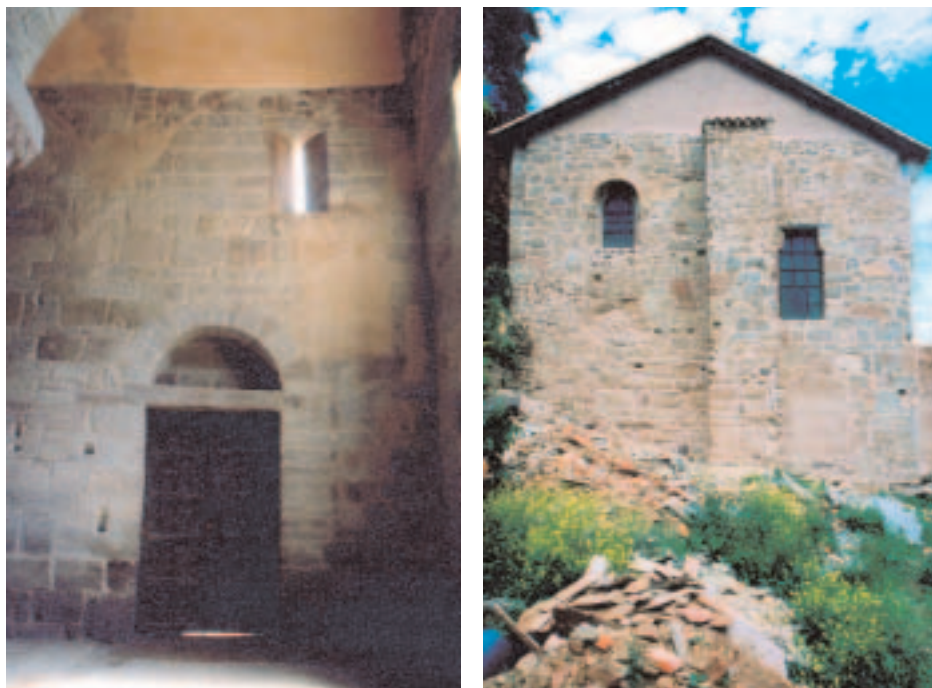
*Fig. 22. A) Lado oeste del interior del muro sur del tramo protorrománico, con la puerta; B) Exterior del testero oeste (foto I. Murillo).*

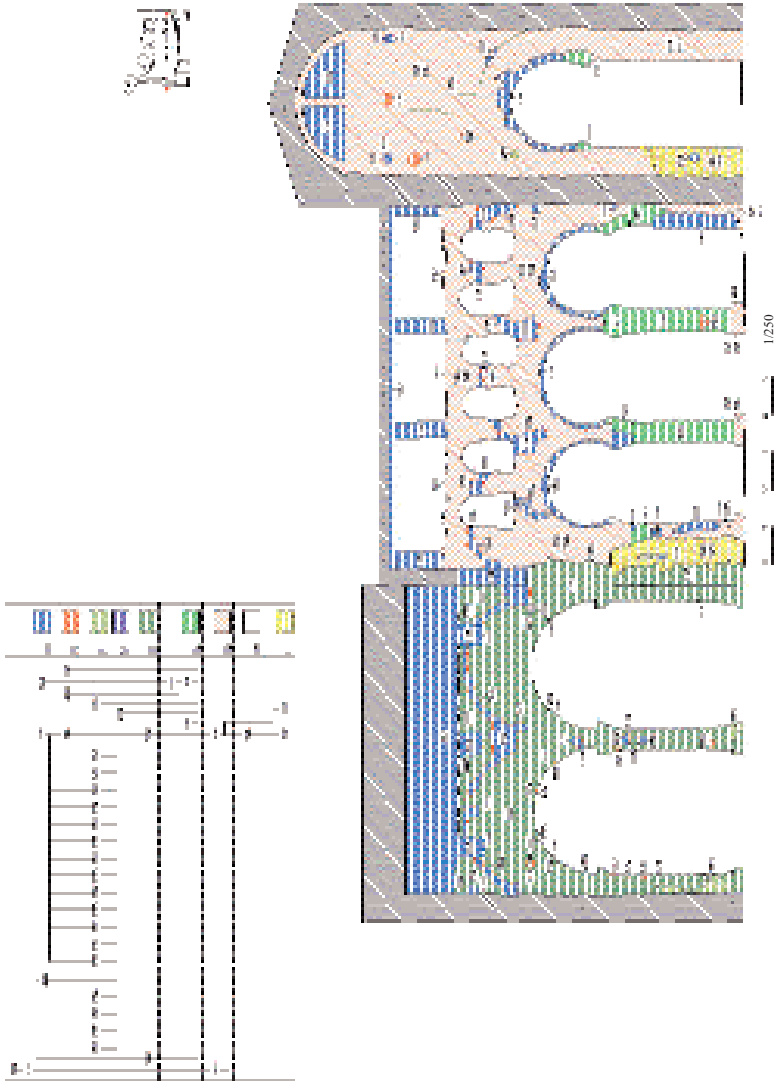
*Plano 7. Sección longitudinal por las nave y cabecera sur, hacia Norte. Arquerías.*

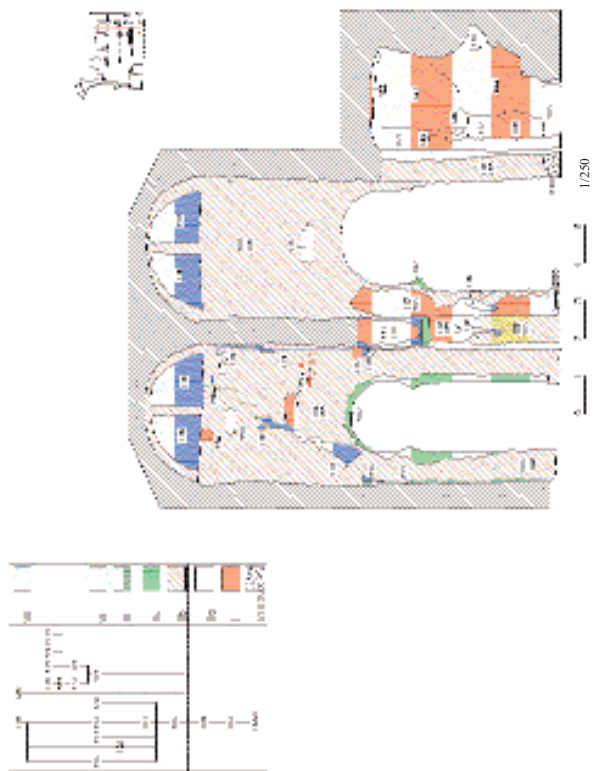
*Plano 14. Sección transversal por las cabeceras, hacia Oeste.*
