# EXCAVACIONES ARQUEOLÓGICAS EN LA CALLE SANTIAGO-MONSIEUR BOYRIE: AVANCE DE LOS RESULTADOS

*M.<sup>a</sup> Nieves Juste Arruga  
Javier García Calvo*

## I. INTRODUCCIÓN

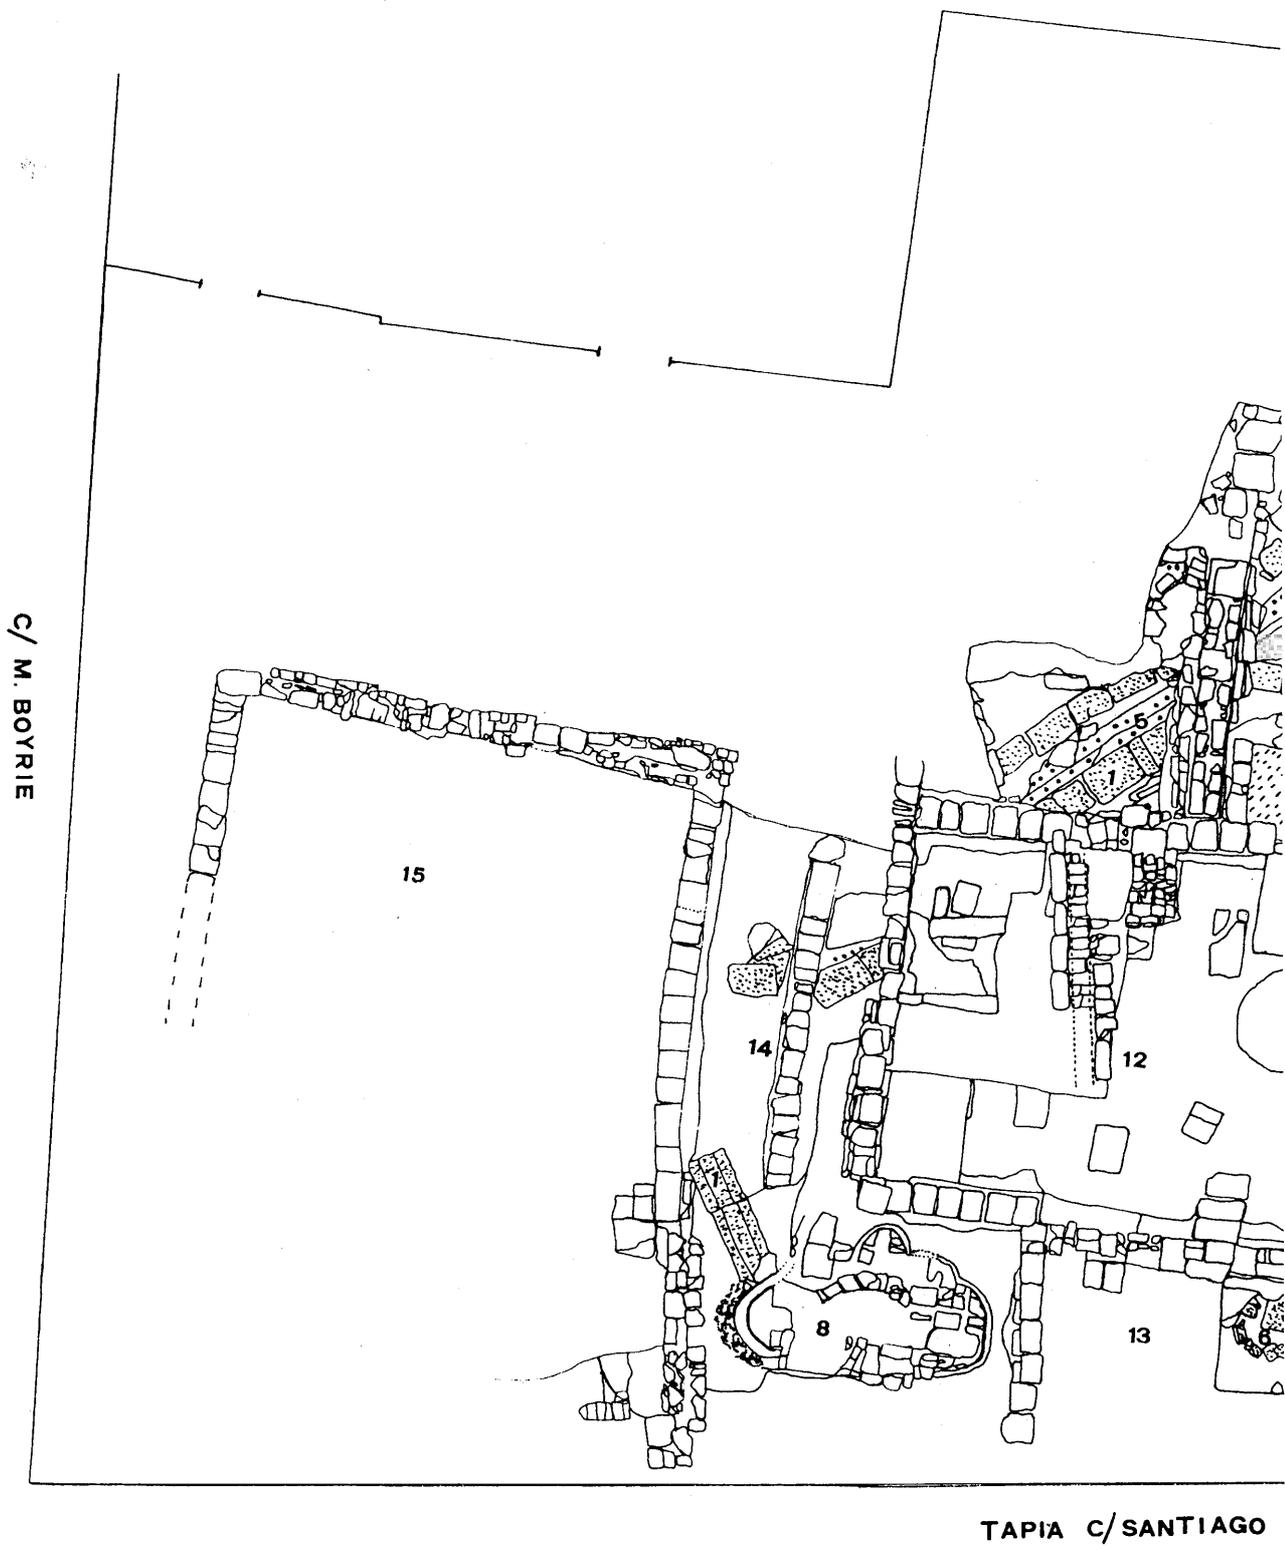
Fig. 1. Distribución de los restos arqueológicos. Planta general.

- 1 muros ibericos
- 2 edificios romano-imperiales
- 3 pavimento
- 4 cisterna
- 5 canalillos
- 6 hogar romano
- 7 pozo musulman
- 8 horno medieval
- 9 sala subterranea oriental
- 10 empedrado
- 11 sala enlosada edificio central
- 12 bodega
- 13 sala conectada bodega
- 14 corredor y desagüe
- 15 edificio occidental. zona baja

En principio la configuración del solar permite dividirlo en dos áreas bien definidas: la zona alta al este y norte, y la zona baja en el oeste, bien delimitadas por la existencia de unos muros visibles al comenzar los trabajos, en dirección este-oeste y norte-sur, con una diferencia de cota inicial entre ambas de 2,50 m.

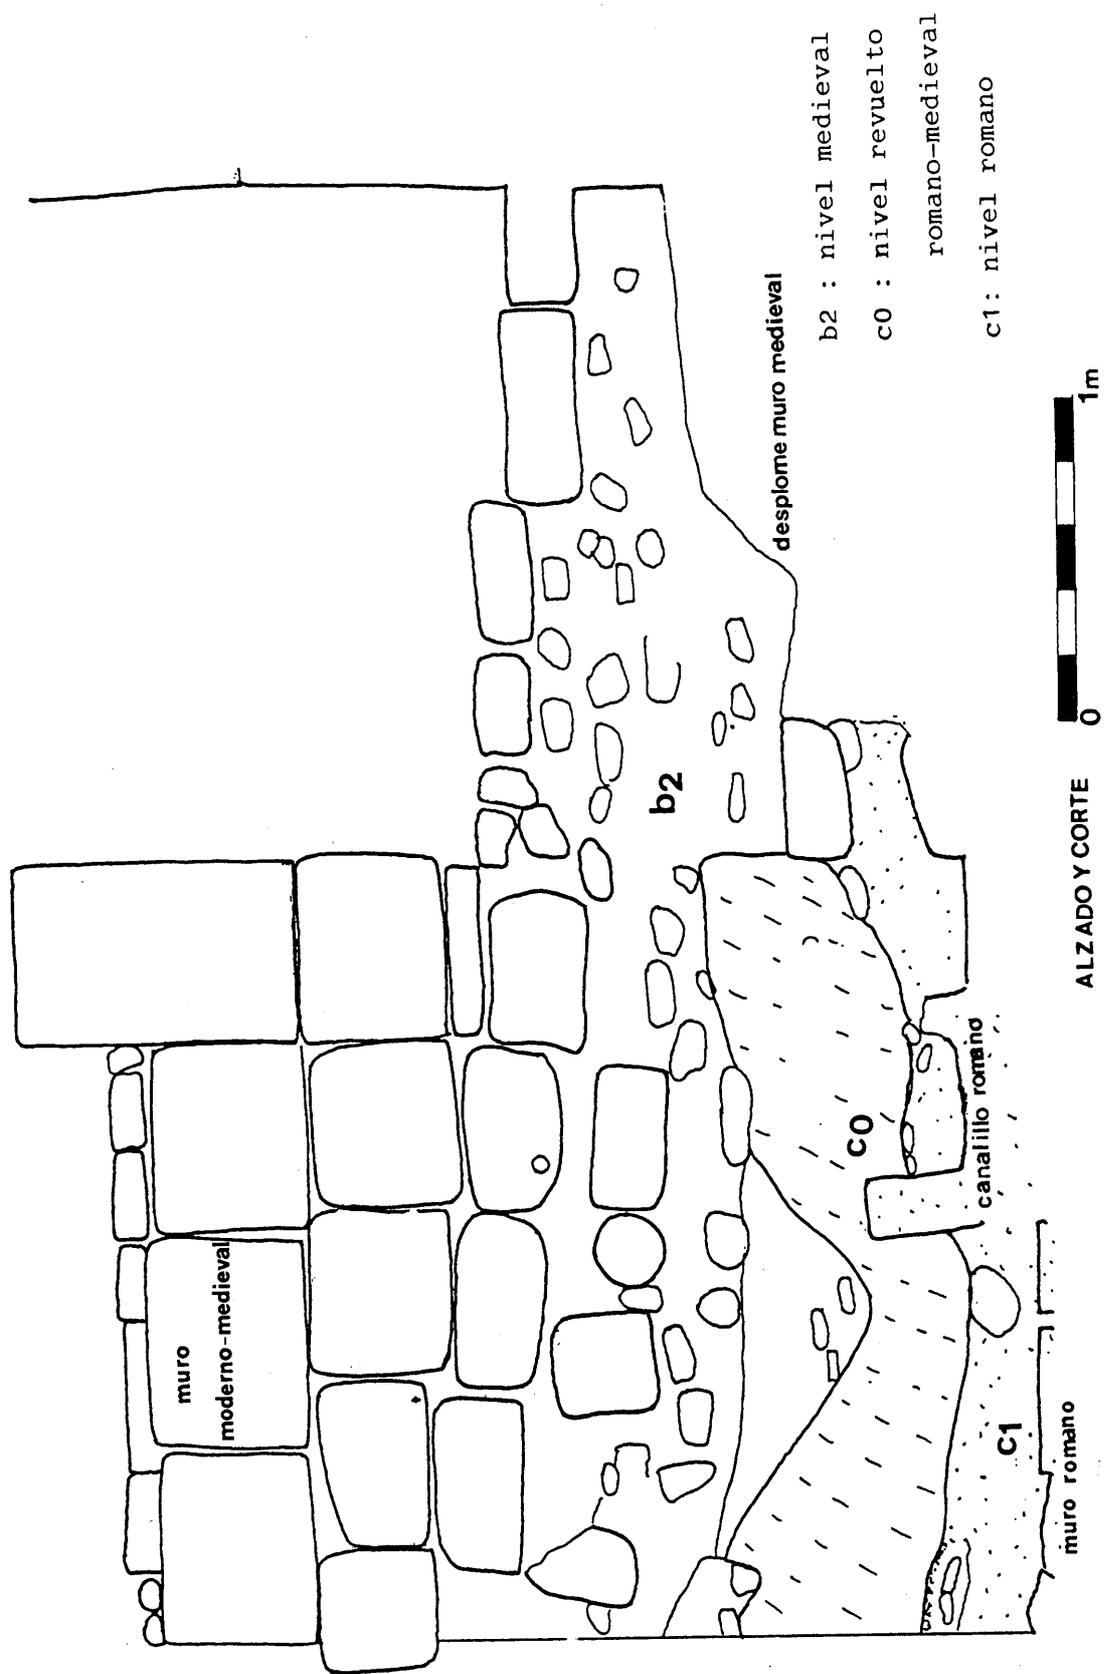
Fig. 2. Corte estratigráfico, zona norte, junto a muro secundario al norte de la bodega.

Desde el punto de vista estratigráfico se ha apreciado una gran potencia, que exceptuando algún tramo del extremo oriental, donde afloran casi en superficie las estructuras romanas y donde no sobrepasa el metro, en el resto esta potencia oscila entre los 2,50 y 4 m., lo que da idea del alto grado interés arqueológico del solar. Por otra parte la complejidad estratigráfica en cuanto a la disposición e intromisión de niveles, tal como puede apreciarse en los cortes, nos refleja el intenso uso y remodelaciones que ha sufrido este espacio, del que puede seguirse su evolución desde época ibero-romana hasta nuestros días, es decir en un amplio marco cronológico desde el siglo I a.C. hasta el siglo XX, y que lo convierten en una de las estratigrafías más completas, culturalmente hablando, de las detectadas hasta ahora en las excavaciones urbanas de la ciudad.

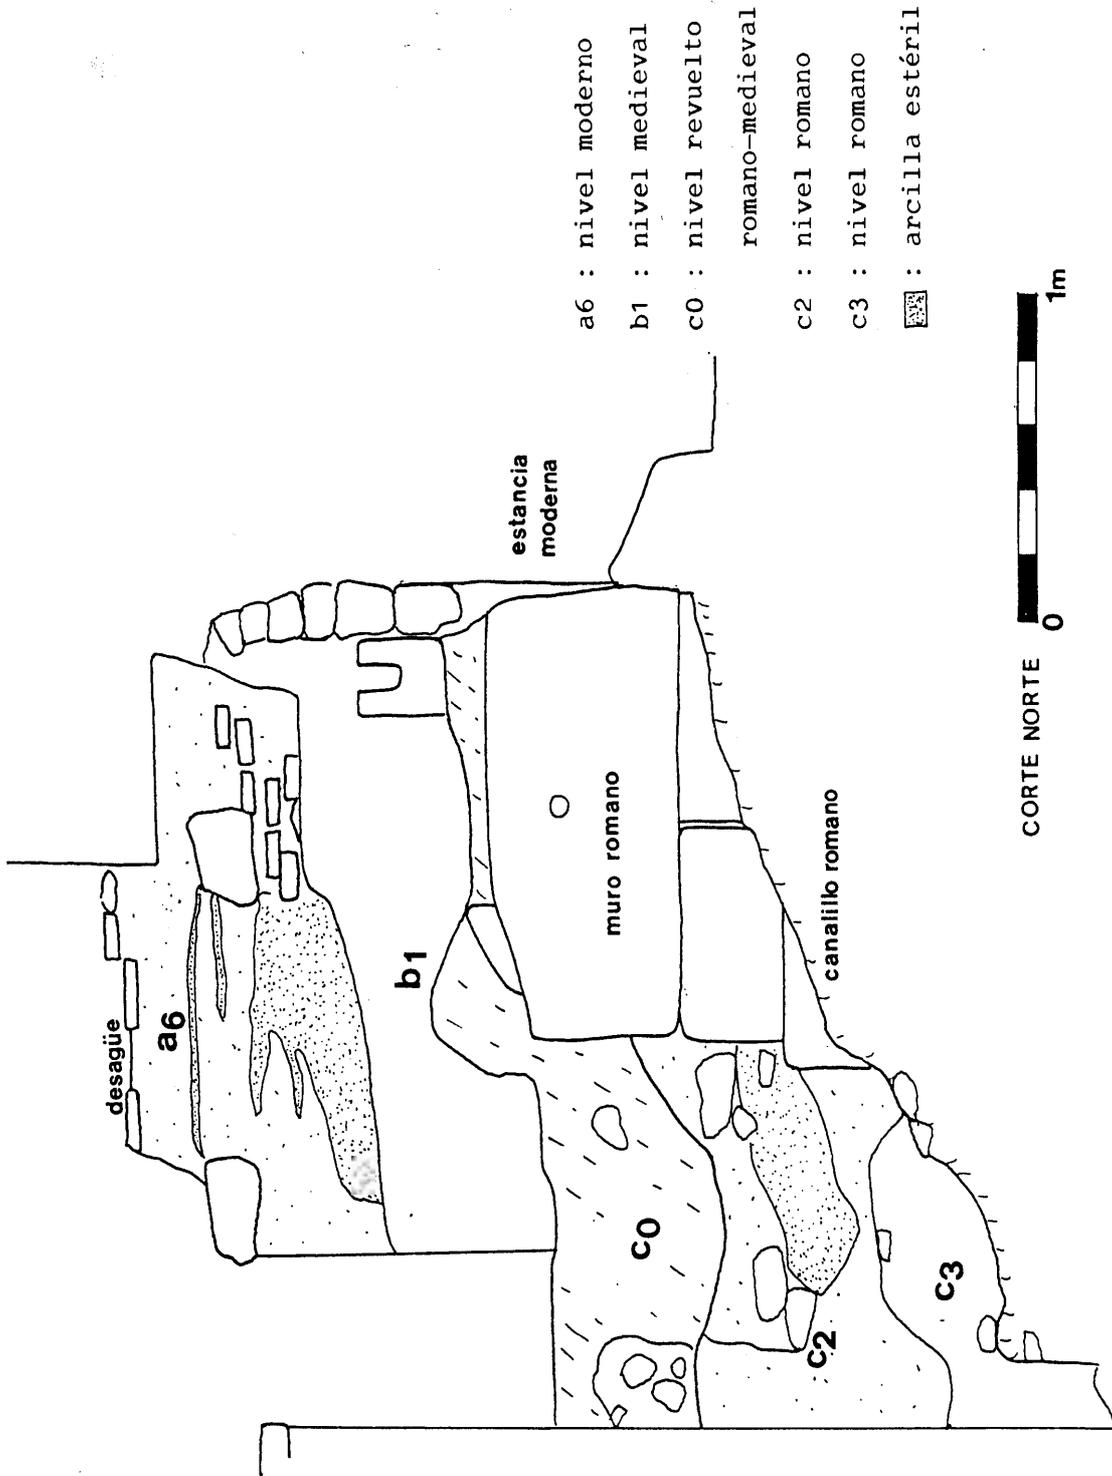
Fig. 3. Corte estratigráfico, zona norte, junto al Jardín del Ayuntamiento.

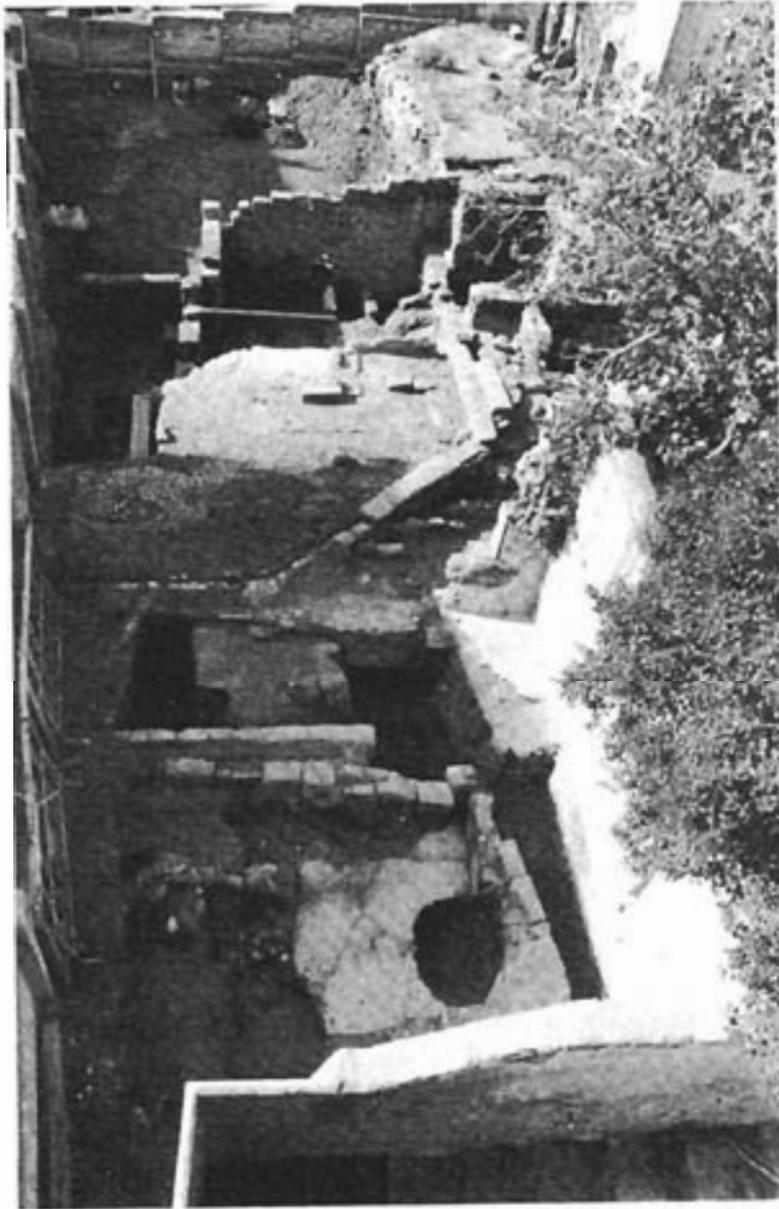
*Fig. 4.* Vista aérea de la excavación, desde el este.

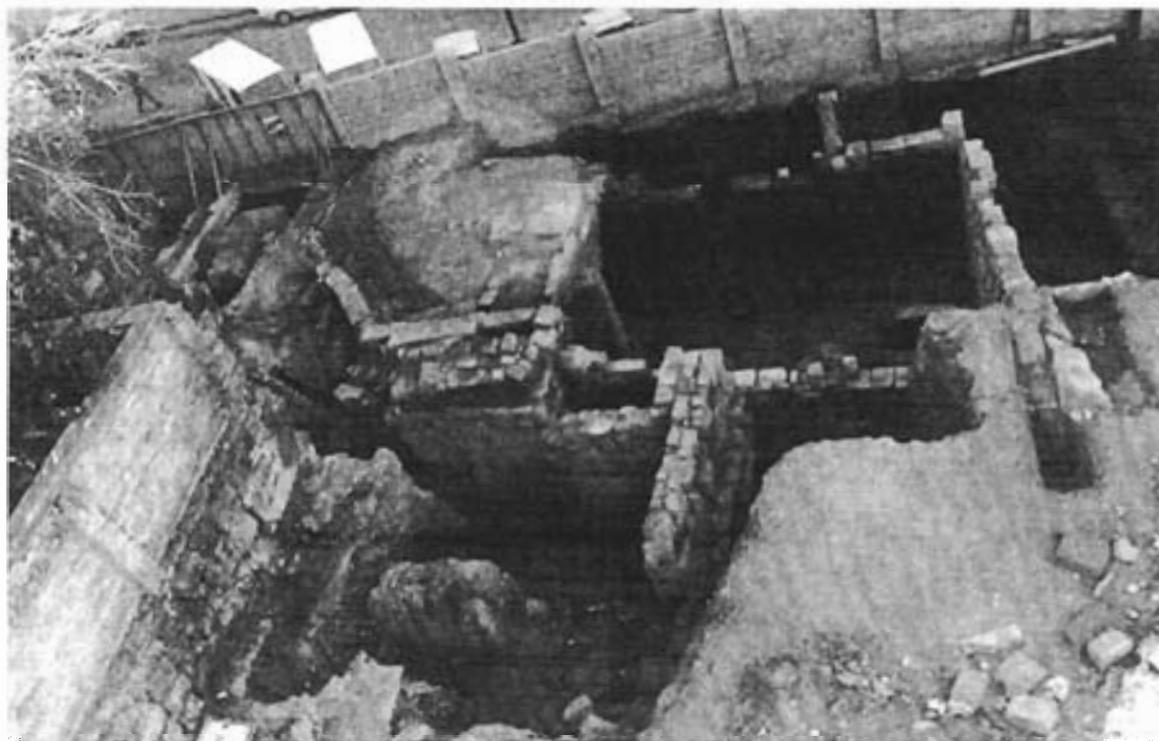
*Fig. 5.* Vista aérea de la excavación, desde el norte.

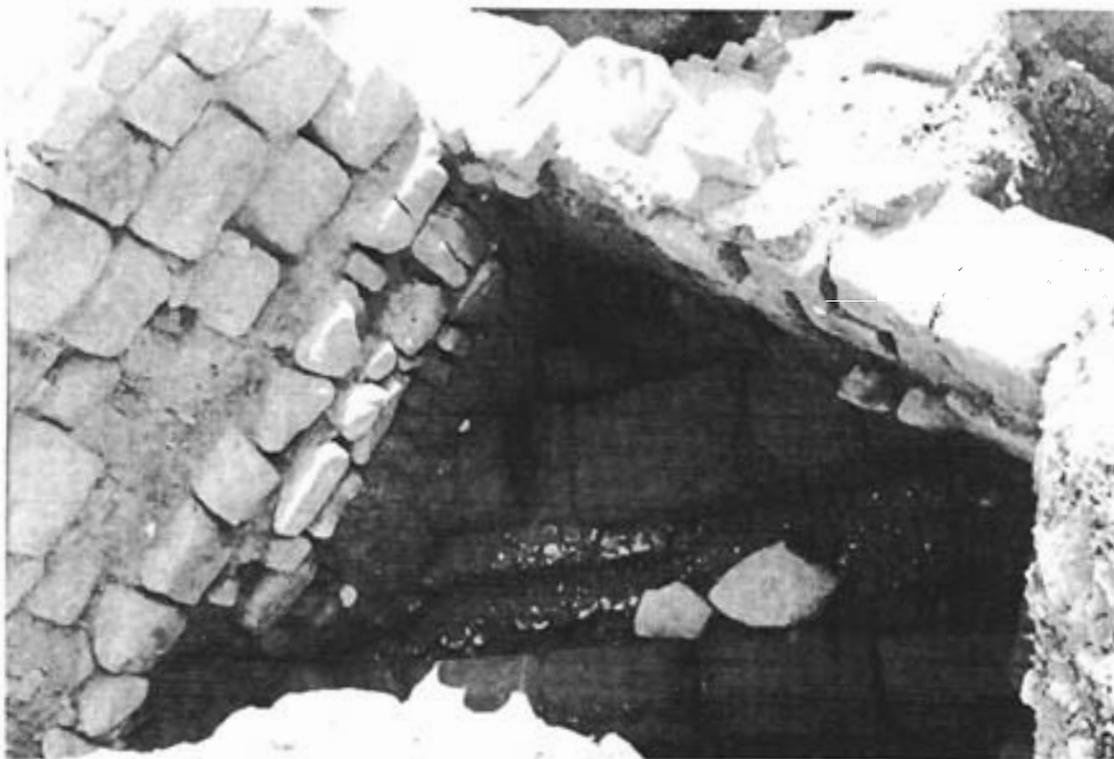
*Fig. 6.* Sillares ibéricos bajo las estructuras modernas. Canalillo adosado a los sillares.

Los residuos estructurales permiten presuponer la existencia de determinados edificios cuyos vestigios hallamos reutilizados en la obra romano-imperial, y embutidos en construcciones posteriores. Tal es el caso de algunos sillares que por su metrología (90 × 66 × 40 cm.) y factura están sobradamente datados por las excavaciones en otras zonas de la ciudad (JUSTE, M.N. y PALACÍN, M.V., 1989-90). Estos sillares permiten rastrear los restos de un edificio ibero-romano situado en la zona centro-sur del solar, de planta cuadrada o rectangular, con un muro limitante en dirección noreste-sureste que debió de tener como mínimo 11 m. (se siguen bien 7,50 m.) y que tuerce en dirección sureste, tramo del que únicamente se conservan 2 m., que en conjunto reflejan pertenecer a un conjunto de amplias proporciones. Por ser los restos más antiguos se hallan más alterados.

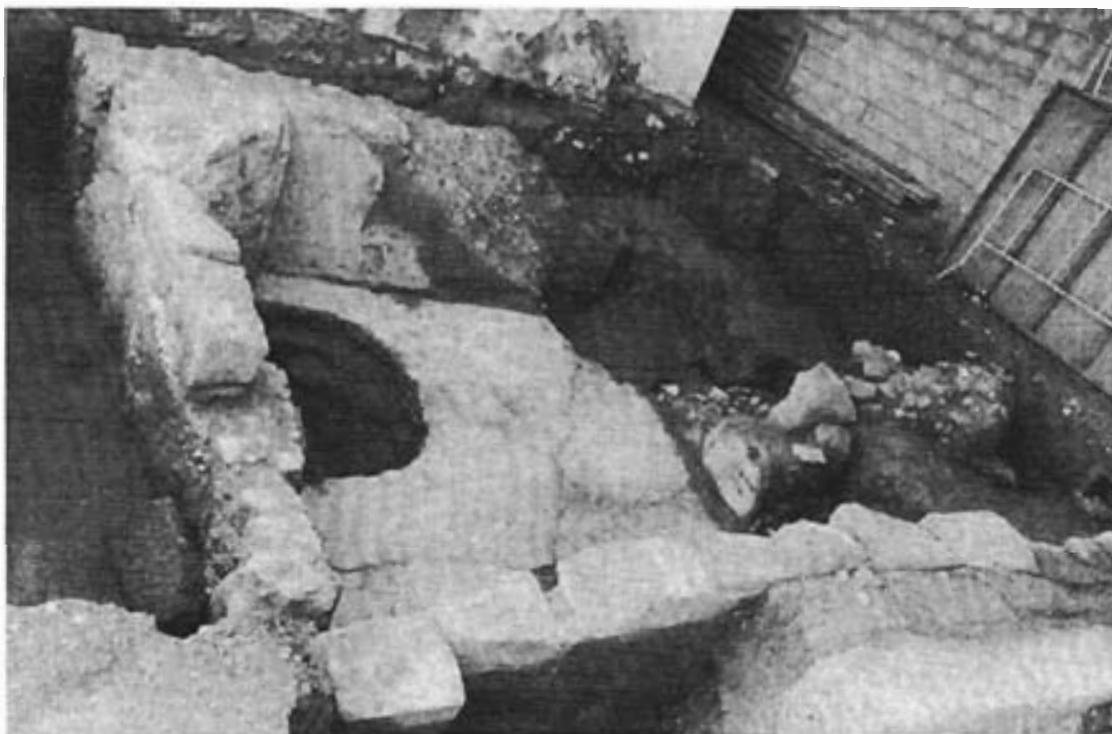
*Fig. 7.* Cisterna romana. Pozo practicado en su interior.

Los elementos que corresponden propiamente al complejo hidráulico se componen de una cisterna, ubicada en el extremo oriental del solar, que aunque deteriorada en parte es de forma rectangular, de  $7 \times 3$  m. (anchura interior) y conserva 1,40 m. de altura, construida en *opus signinum* sobre *opus caementicium* y que aparece inmediatamente bajo el pavimento de la última vivienda. Relacionados con esta cisterna y posiblemente con otras que debieron de existir en las proximidades, se hallan tres canalillos, también en *opus signinum*, de 30 cm. de anchura. El primero, muy deteriorado, en dirección sureste-noroeste, proviene del extremo sureste del solar, procedente de otras posibles estructuras que debieron estar situadas entre el límite del solar y la calle Santiago. Este canalillo confluye con otro segundo que en dirección sur-norte partiría de otras estructuras ubicadas al sur, pasada la cisterna. Éste confluye con el tercer canalillo, que proveniente de la cisterna anterior circula en dirección sureste-noroeste, a 3 m. al oeste de la cisterna. A partir de aquí y mediante un acusado desnivel el canalillo resultante continúa en dirección sureste-noroeste bordeando los restos de dos edificios (uno que debe de estar bajo los jardines del Ayuntamiento y otro en la zona norte del solar). En el límite de esta estructura, el canalillo cambia de sentido en dirección noreste-suroeste, adaptándose a los restos del edificio de época ibérica y perdiéndose en la zona oeste del solar por las construcciones modernas.

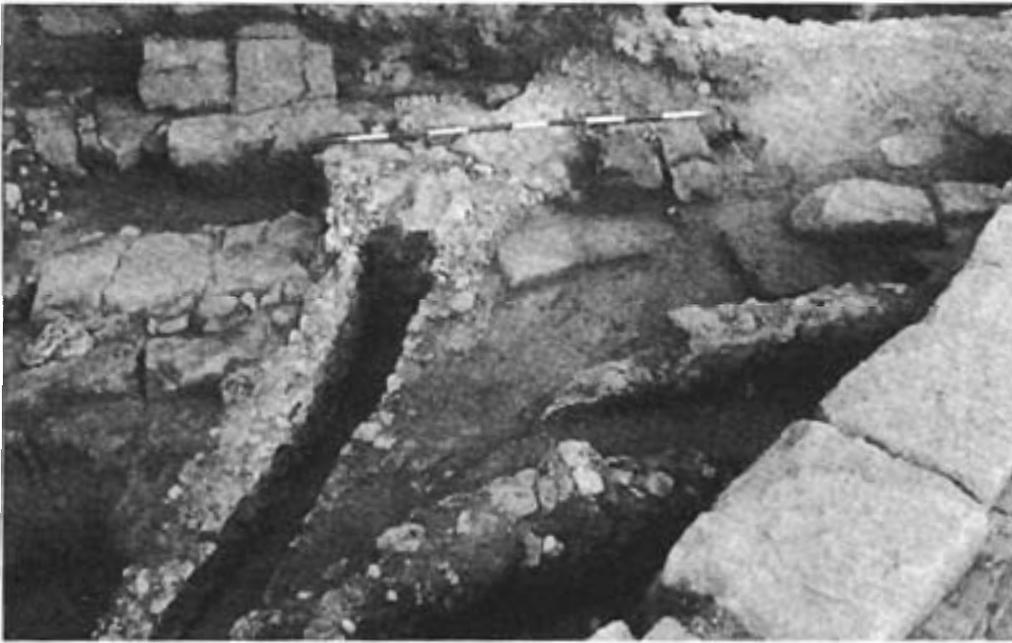
*Fig. 8.* Canalillos romanos.

algunos se observa su construcción *ex novo*, en otras zonas coincidentes con las áreas de unión con las estructuras ibéricas se observa que para la construcción del canalillo final es posible la destrucción del fondo de alguna otra cisterna; incluso entre la argamasa se han encontrado *tesellae*, aprovechadas en la construcción de la obra, que pudo suponer la remodelación de la zona norte del complejo. Pudiera deberse a la necesidad de ampliar la distribución de agua a otras zonas urbanizadas al sur del solar aprovechando la pendiente del cerro. Es posible que esta segunda remodelación se efectuara en torno al siglo II de la era en función de los materiales obtenidos.

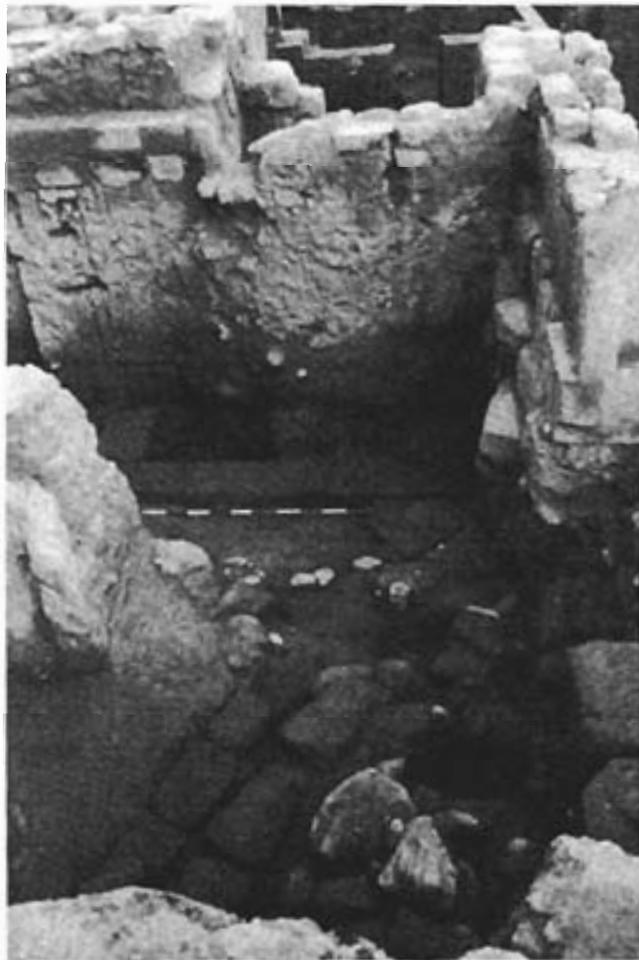
*Fig. 9.* Estructuras romanas bajo las edificaciones modernas.

siglo I al III d.C. Los restos se localizan tanto en la parte alta como baja del solar, y prácticamente distribuidos por toda su extensión, salvo en algunas áreas donde construcciones de época medieval y moderna, al profundizar, destruyeron parte de estas estructuras; pero por contra utilizaron en la cimentación de estos edificios los mismos muros romanos que vemos embutidos en los paramentos de la bodega y sala subterránea oriental, lo que permite atisbar el importante impacto urbanístico en este entorno. Otros ejemplos de esta amplitud e intensidad en la ocupación del espacio son la presencia y amplia dispersión por toda la finca de materiales arqueológicos romanos, en otros niveles posteriores revueltos.

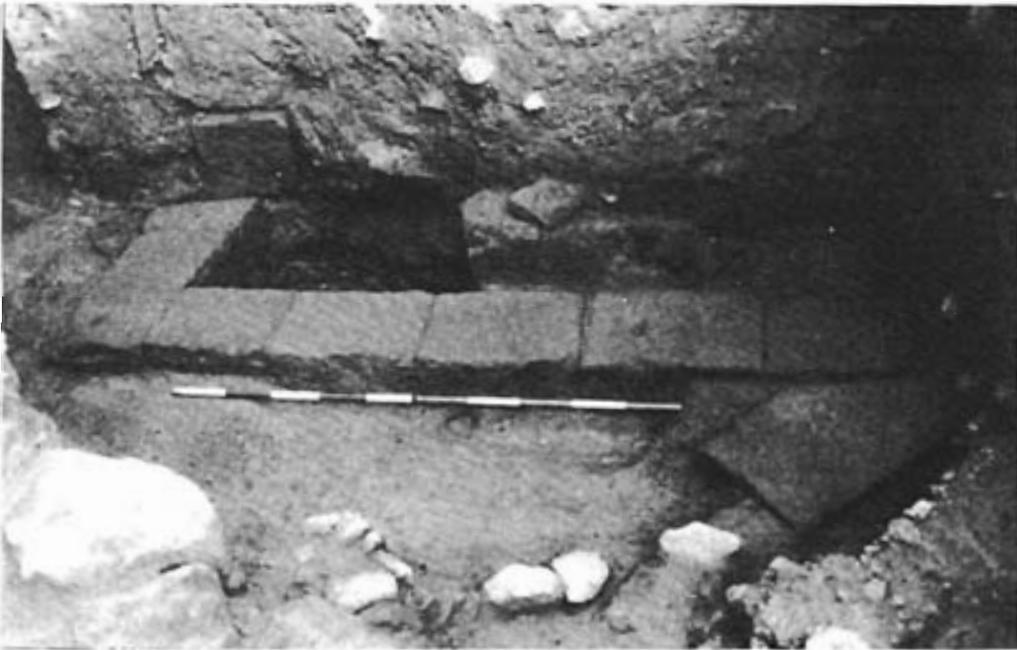
*Fig. 10.* Detalle del muro romano.

discurrir bajo los jardines del Ayuntamiento, y otro orientado de norte a sur y de este a oeste, de planta rectangular, construido con sillares de 60 × 40 × 45 cm., que delimita el exterior de una habitación en cuyo interior se conservan residuos del pavimento de mortero endurecido con revestimiento estucado de color negro brillante. En su extremo oeste el edificio empalma absorbiendo los restos de la estructura de época ibérica. Para paliar la divergencia de orientación de ambas estructuras la construcción romana amplía en el espacio de unión su cimentación para conectarse a los restos ibéricos.

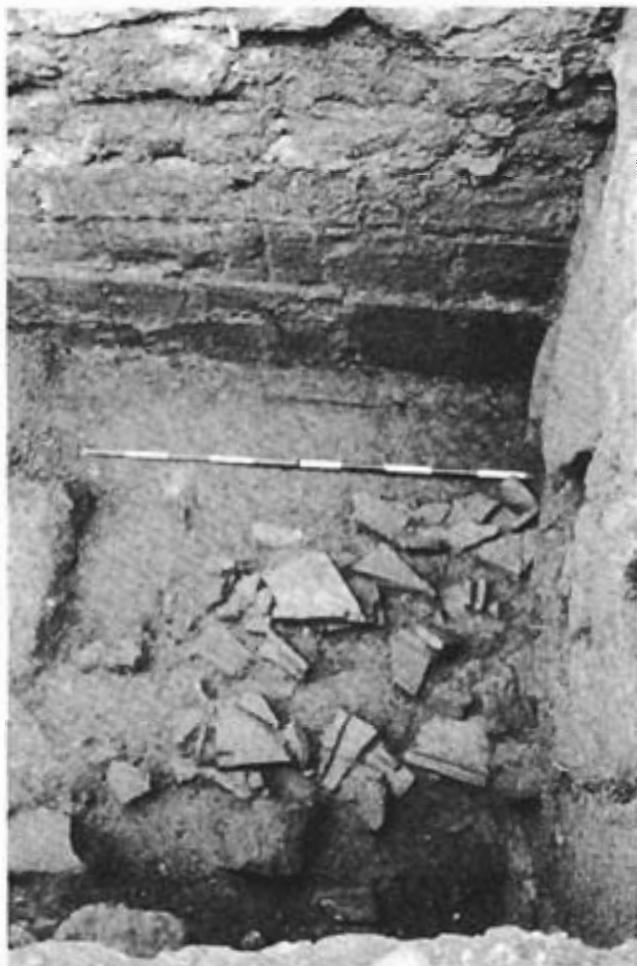
*Fig. 11.* Nivel de caída de *tegulae*, en la destrucción de la estancia de la zona sur.

Este habitáculo que no está delimitado, excepto al norte mediante muros de sillar aprovechados por la bodega, proporcionó los estratos de destrucción del mismo, con un nivel superior de caída de *tegulae*, otra capa con restos de las vigas de madera desplomadas y otra inferior con restos de estucos del enlucido de las paredes y techo. Por las características del nivel, bastante carbonoso, es probable que parte de la estancia se destruyera por un incendio.

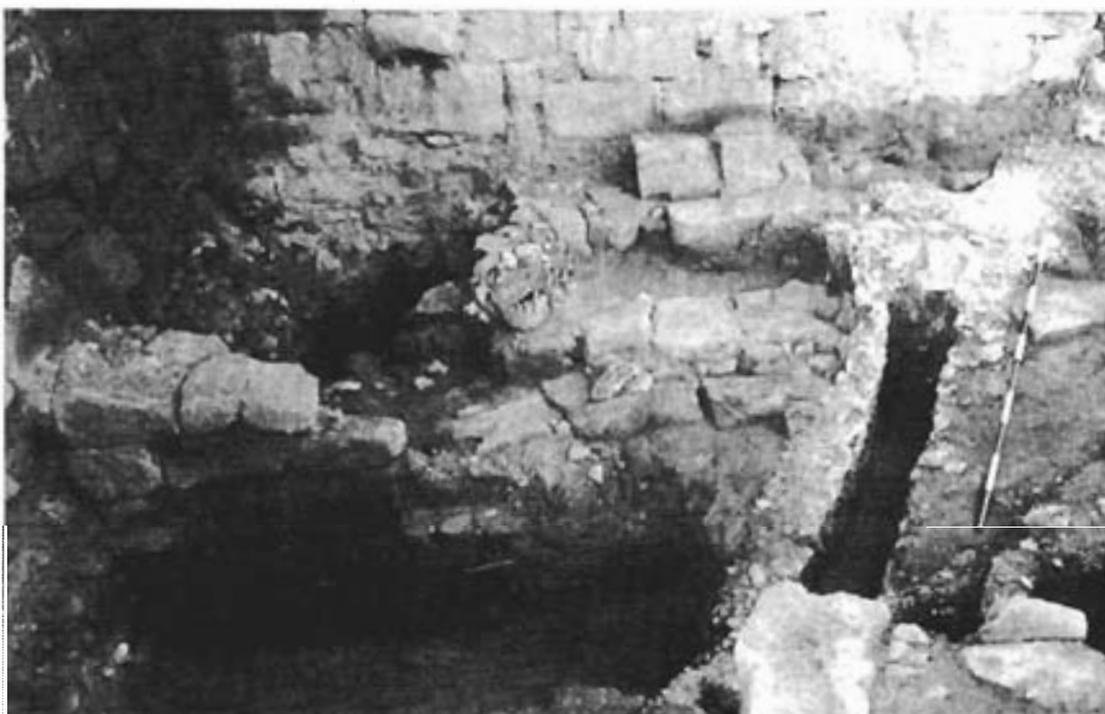
*Fig. 14.* Ubicación del pozo musulmán, en la esquina izquierda.

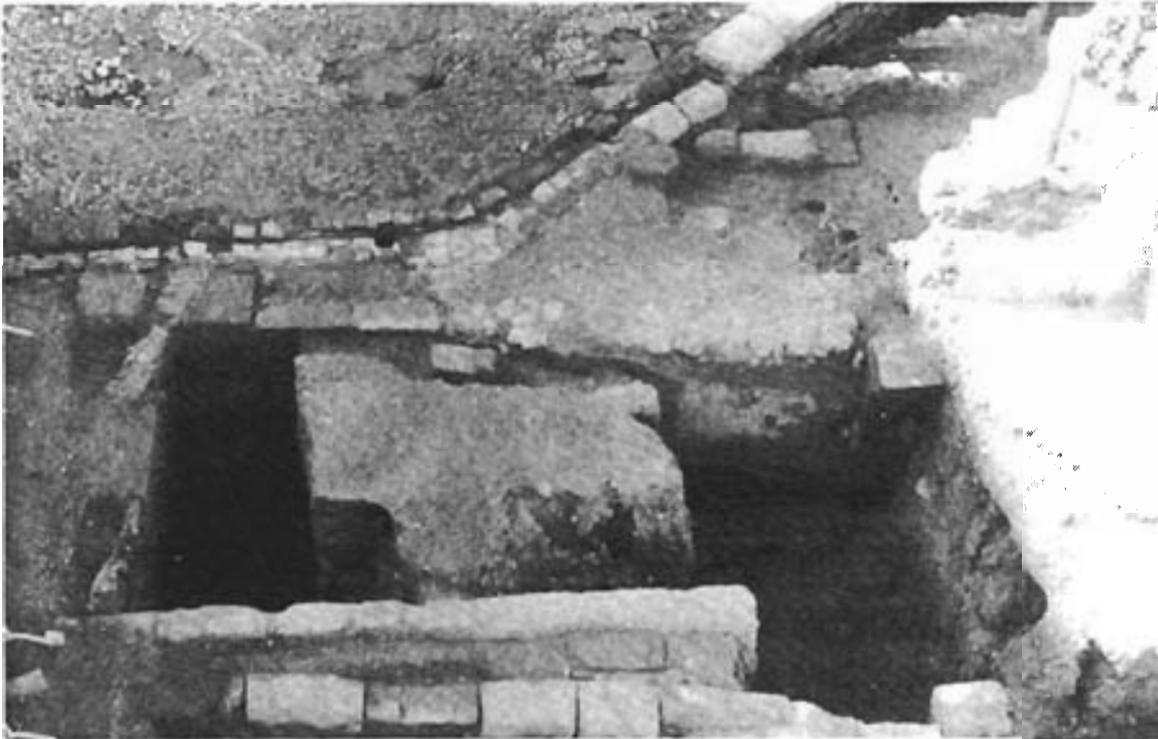
*Fig. 21.* Sala subterránea oriental, que reutiliza una pared de la cisterna romana.

En la zona este existe una sala subterránea que en disposición norte-sur se introduce bajo el jardín del Ayuntamiento, teniendo en este punto su acceso mediante un arco de medio punto. La sala se halla cerrada por el sur.

Este recinto de 3,30 m. de ancho y del que se aprecian 7 m. de longitud se

ha construido en el extremo oeste de la cisterna perpendicular a la misma, empotrándose en ella y aprovechando parte de su pared en el muro occidental de la sala. Está construida con sillares de arenisca de formato alargado y cronológicamente puede situarse entre mediados del XVI e inicios del XVII por las características constructivas y los materiales obtenidos en su colmatación: cerámicas de reflejos metálicos y vidriadas fundamentalmente. Por sus conexiones y comunicaciones, pues exclusivamente tiene salida al norte, hacia el Ayuntamiento, es posible que se trate de alguna dependencia subterránea de la primitiva Casa Consistorial.

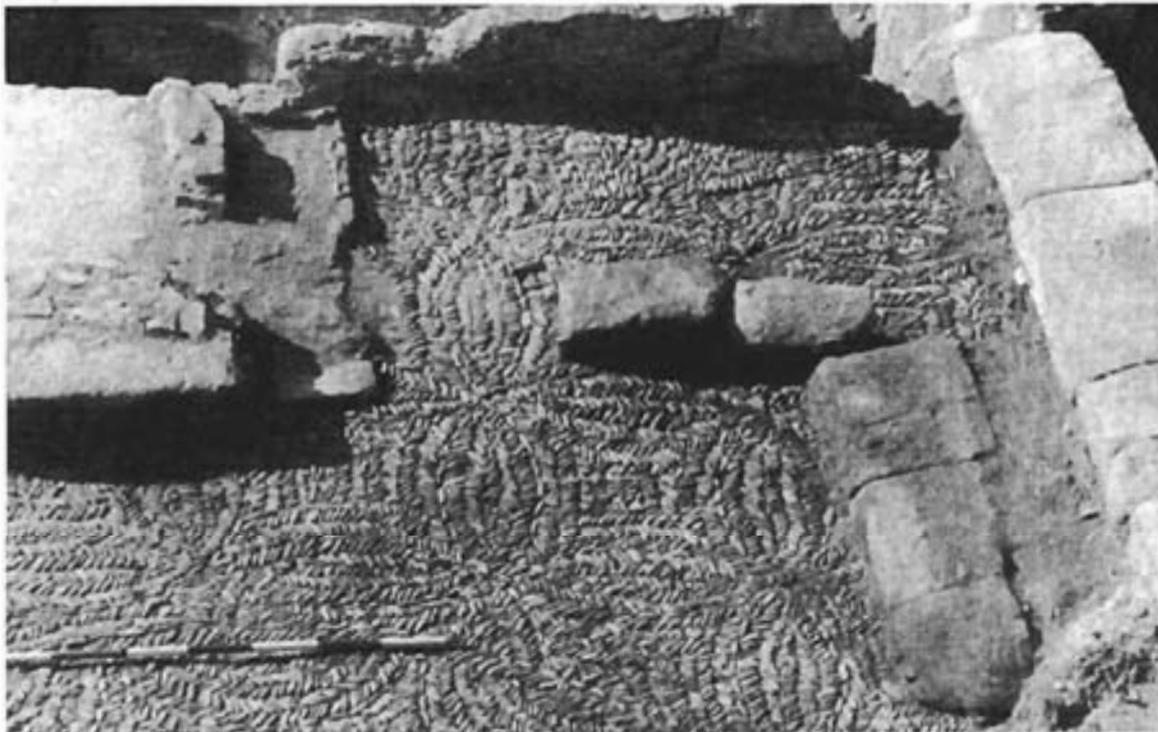
*Fig. 22.* Detalle del patio empedrado del edificio central.

La siguiente estructura corresponde a un edificio de gran envergadura, independiente del anterior. Se componía de un patio hacia el sur con pavimento empedrado configurando motivos de rosetas y círculos concéntricos, tan usuales en la arquitectura popular aragonesa. Empalmado con este patio, al norte existió una amplia estancia con pavimento enlosado de arenisca, correspondiente a la planta baja del edificio enlazando prácticamente hasta la fachada de Santiago. Por las características de la construcción cabe pensar en una estructura de carácter solariego o público.

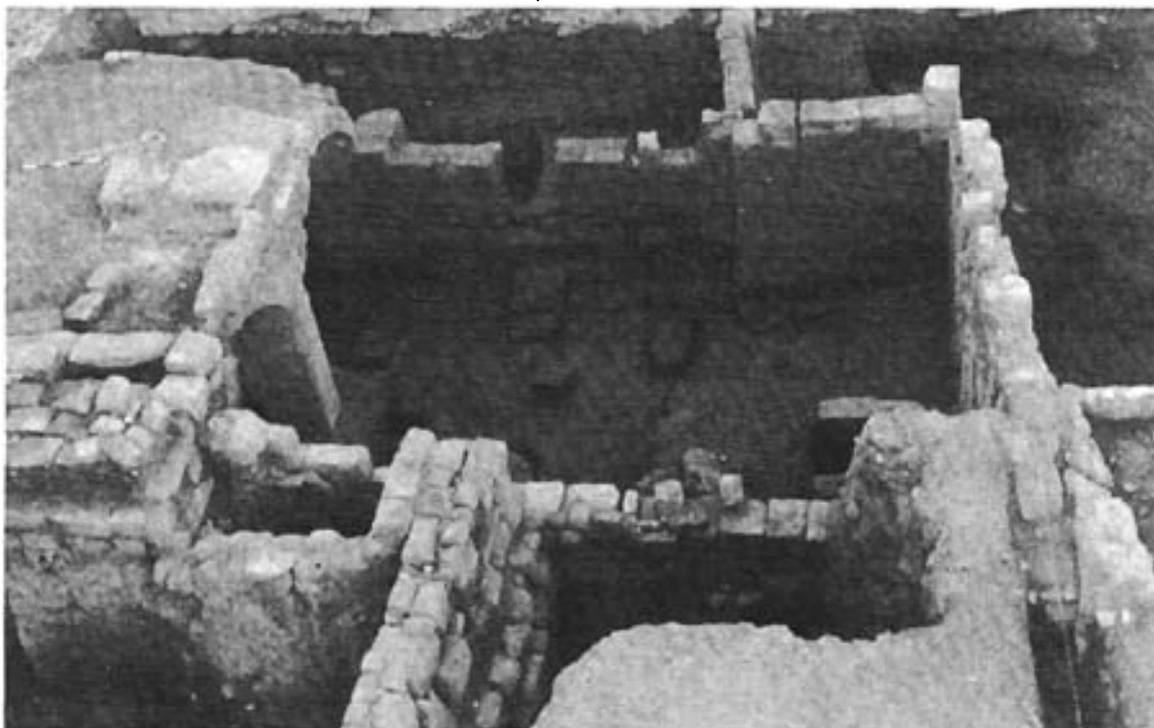
*Fig. 23.* Bodega del edificio central.

El tercer componente de este edificio lo constituye una estancia subterránea o bodega, de 8,60 m. de largo por 6,60 m. de ancho, a la que nos hemos ido refiriendo y que parece en su basamento haber utilizado parte de estructuras de época medieval. En la actualidad esta sala conserva íntegramente todos sus muros delimitadores, con una altura entre 3,60 y 4,20 m. En la zona este, bajo el empedrado, quedan restos de la cubierta abovedada, con dos arquerías de suave tendencia apuntada en el exterior, posiblemente enmarcadas por otro arco de gran tamaño, del que se conserva uno de los arranques. Dividiendo este espacio interior en dirección norte-sur existe otro arco central y otro en el límite sur, tapiado. Toda esta estancia está construida con sillares de arenisca, de modulación cuadrada o alargada, que a pesar de la uniformidad reflejan diversidad constructiva, indicio de las diferentes etapas de construcción de la estructura. Incluso en sus paramentos norte, sur, este y oeste se observan sillares romanos embutidos en la edificación sobre los que se han asentado los muros de la bodega sin haber modificado el trazado de las estructuras romanas. Esta estancia rectangular se comunicaba al sur con otra a mayor altura, 80 cm. por encima de la anterior, conservándose la puerta y restos de las escaleras de acceso. De esta segunda estancia no conocemos su delimitación por el sur pero tiene continuación bajo la tapia actual, pues siguiendo la tónica anterior, junto a ella se aprecia el inicio de otro arco interior continuador de los divisores

internos del espacio de la cabecera, hacia la calle Santiago, que permite considerar un espacio subterráneo de grandes proporciones. En el muro oeste de la bodega, a 2 m. del suelo, se observan restos de vanos tapiados. En el interior de ella existe un pozo tallado en el salagón, sin revestimiento, cuya finalidad es recoger el agua que mana a través de la arcilla desde la zona norte habiéndose practicado un canalillo desde el muro al pozo para conducir el agua.

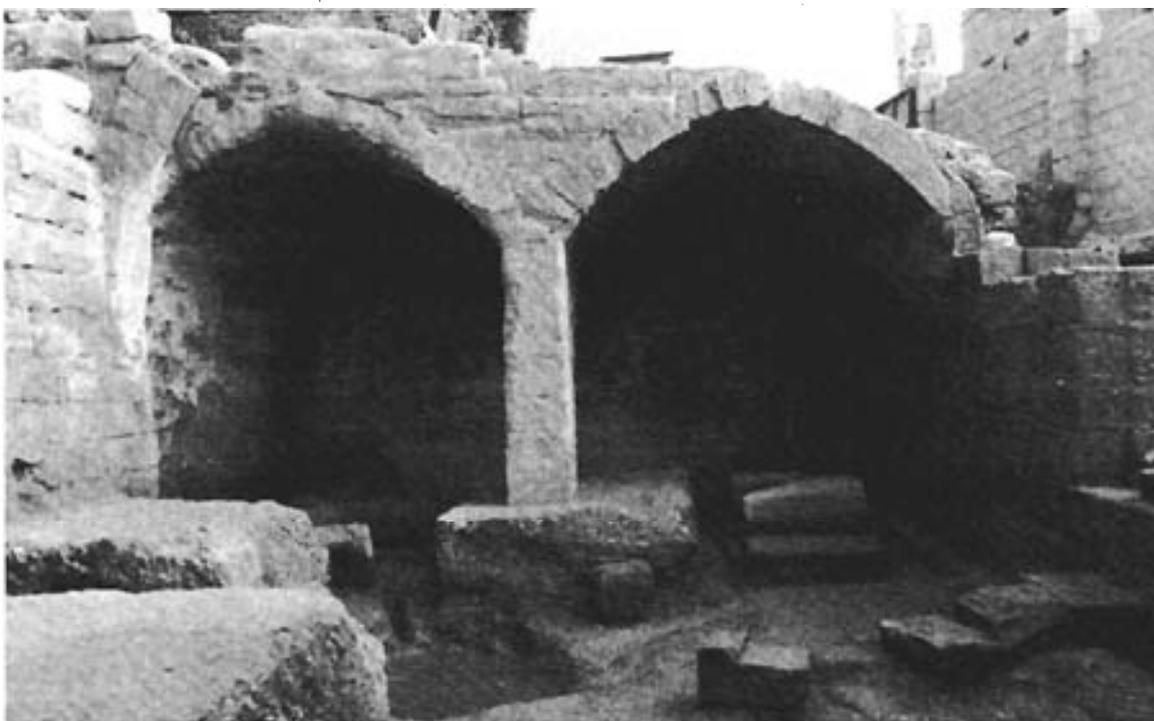
*Fig. 24.* Cabecera de la bodega.
