Castillo de Priego (Córdoba): proceso de reproducción e instalación de escudo heráldico sobre la puerta de entrada

MANUEL JIMÉNEZ PEDRAJAS
Conservador de Bellas Artes

Se presenta el proceso seguido para la reproducción del escudo del marqués de Priego ubicado en la fachada de un inmueble de la calle Carrera de las Monjas y la posterior instalación de la réplica sobre la entrada del castillo, su ubicación original.

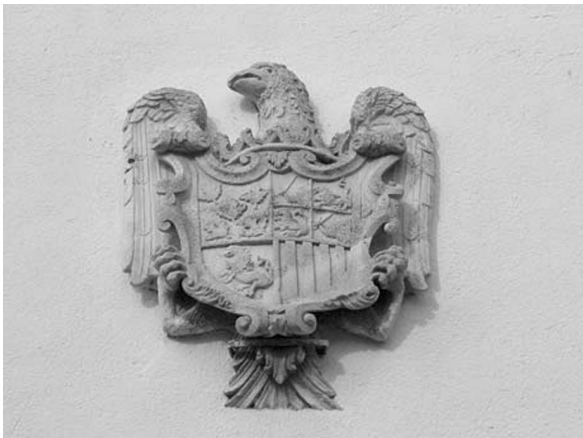
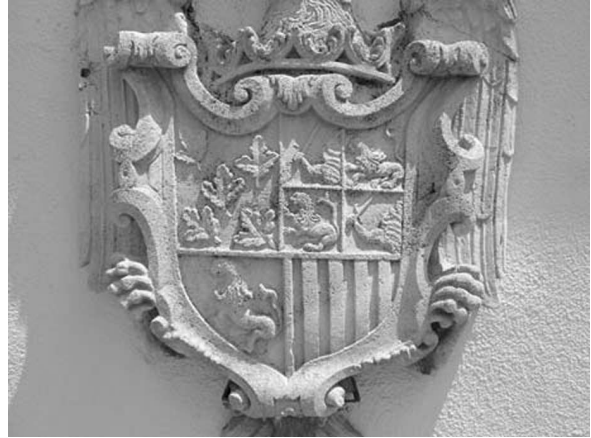
Descripción del escudo

El escudo, de 104 centímetros de altura y 85 centímetro de ancho, es de piedra blanca local (caliza blanca oolítica), representa las armas del Marquesado de Priego, que son las propias de la villa. Podemos datarlo entre mediados del siglo XVI y el siglo XVII. El escudo, que no presenta policromía alguna, está compuesto por un águila teniente (Casa de Aguilar, señores de Priego) que sostiene un escudo coronado y cuartelado. En el primer cuartel, cinco hojas de higuera; en el segundo, cuatro cuarteles alternados de leones y brazos alados armados de espada; en el tercero, un león rampante a la izquierda; y en el cuarto, cuatro palos.

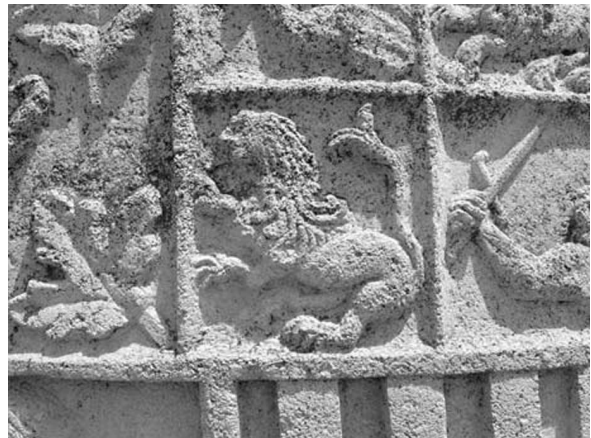
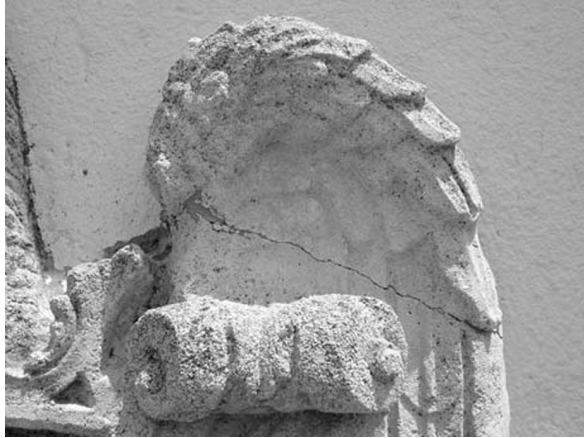
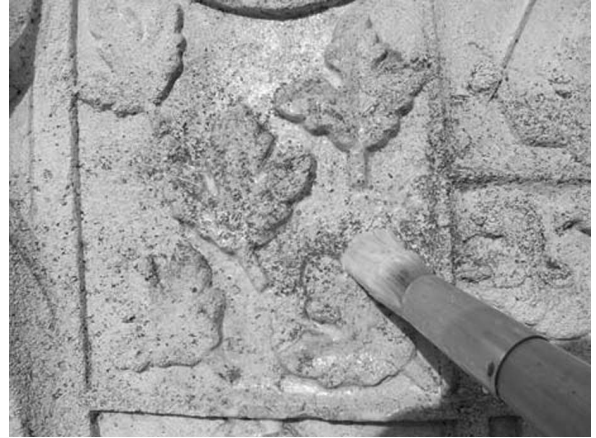
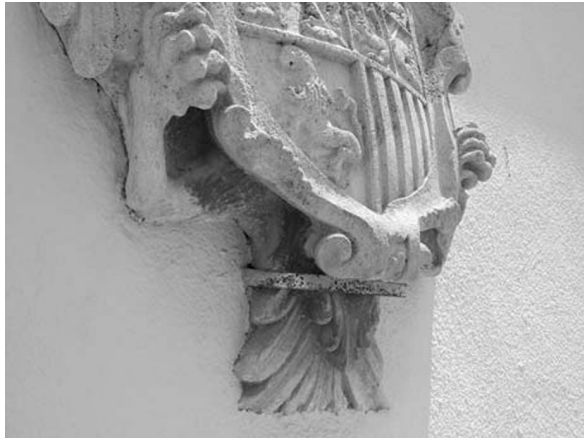
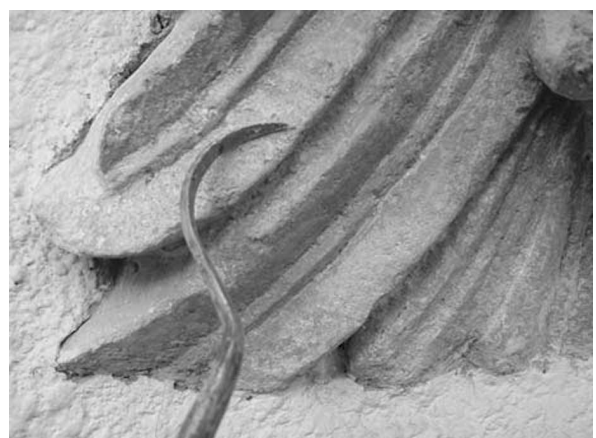
Estado de conservación

El escudo se encuentra en parte cubierto de manchas negras compuestas por líquenes y musgo, que se sitúan en las zonas altas expuestas a la lluvia, mientras que en las zonas protegidas de ésta, la suciedad la forman costras oscuras de sales y restos de la contaminación atmosférica. La superficie del escudo presenta lavado de las zonas blandas de la caliza, quedando nódulos de pequeño tamaño y de aspecto granuloso, que dan al material una apariencia rugosa. Se aprecian restos de cal y mortero en zonas cercanas al muro, que ciegan parte de la talla de la obra. Se distingue perfectamente la grieta de la rotura de un ala del águila.
