EL CASTILLO DE  
ALCAÑIZ

# Memoria de las excavaciones arqueológicas del ala oeste del castillo de Alcañiz. Campaña de 1986

José Antonio Benavente Serrano  
Taller de Arqueología y Prehistoria de Alcañiz

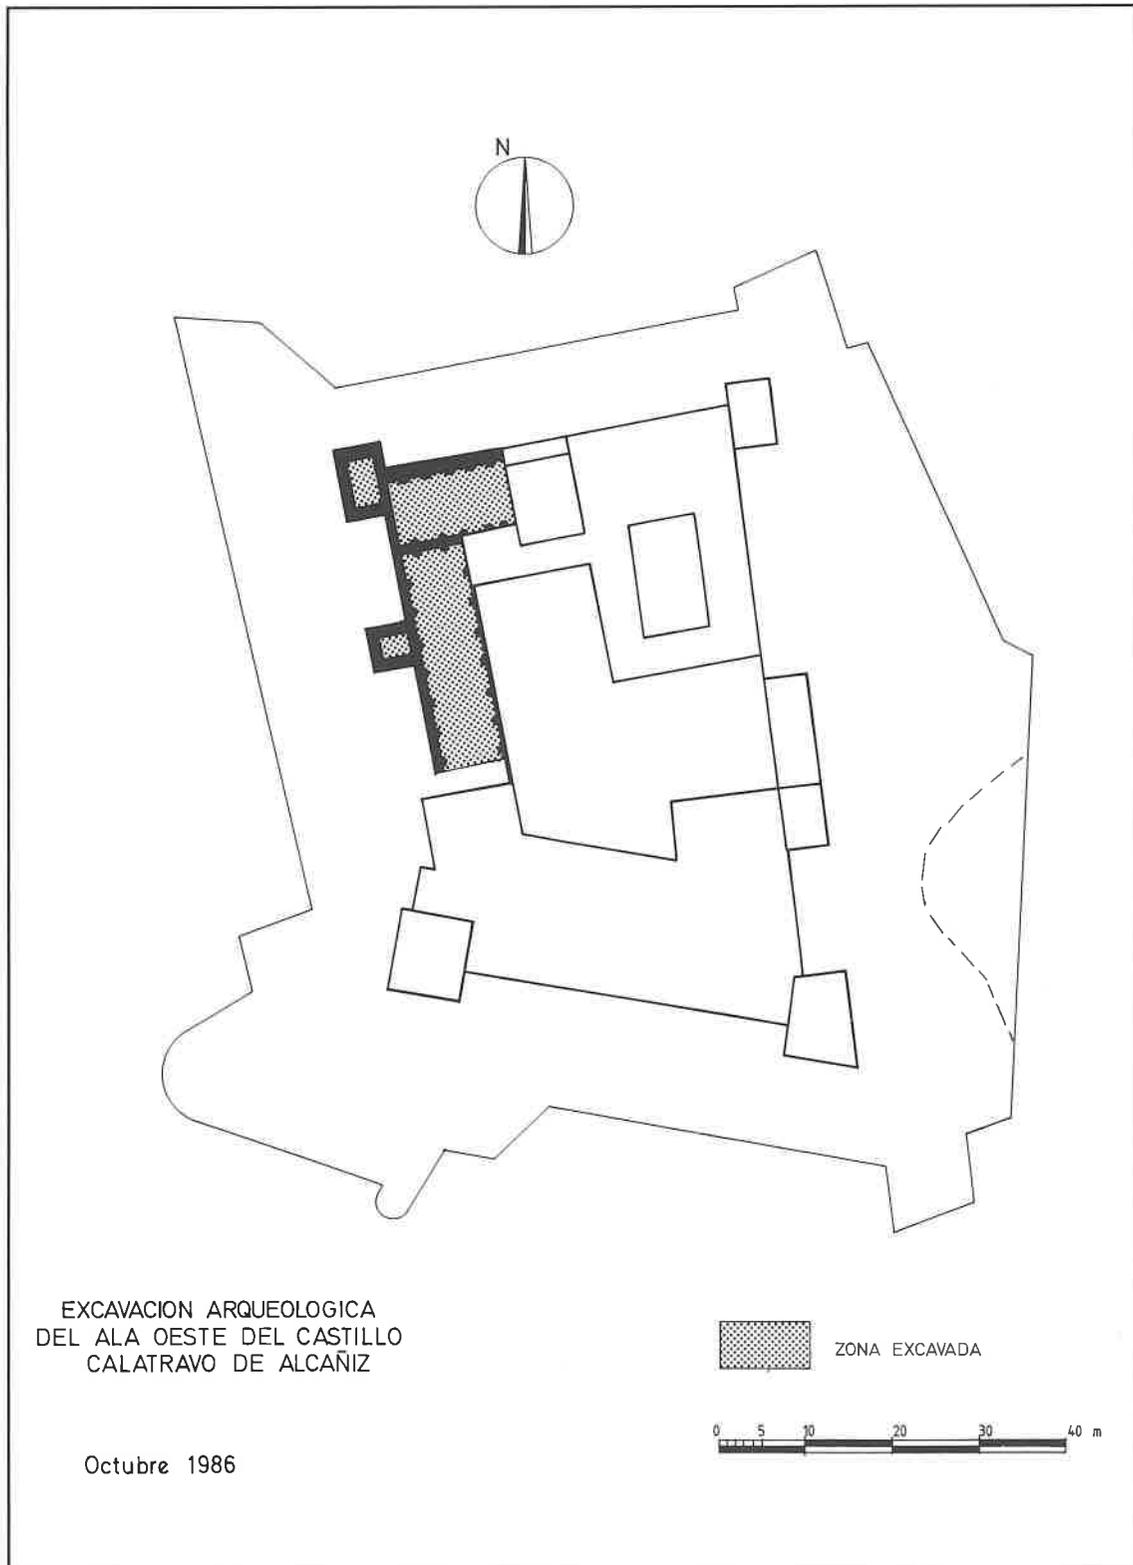
Fig. 1. Plano general del castillo y situación de la zona excavada.

La excavación se inició en el sector adosado a la torre del homenaje (fig. 1), descubriendo, al retirar el escombros, las estructuras y muros perimetrales de la que denominamos sala 1 (o refectorio). A continuación se retiró el escombros del ala oeste propiamente dicha (fig. 2), con el hallazgo de una larga sala (sala 2) que antes de ser reutilizada como caballerizas o corrales estuvo dividida en diversas dependencias, algunas de especial importancia dentro de la estructura del castillo medieval, que describiremos más adelante. No obstante, la excavación de esta larga sala, así como la de algunos sectores existentes entre las torres descubiertas, no pudo finalizarse en su totalidad en la campaña de 1986, debido a la existencia de conducciones de agua y electricidad del Parador Nacional que perforan y rompen diversas estructuras del antiguo castillo y que necesariamente debieron respetarse.

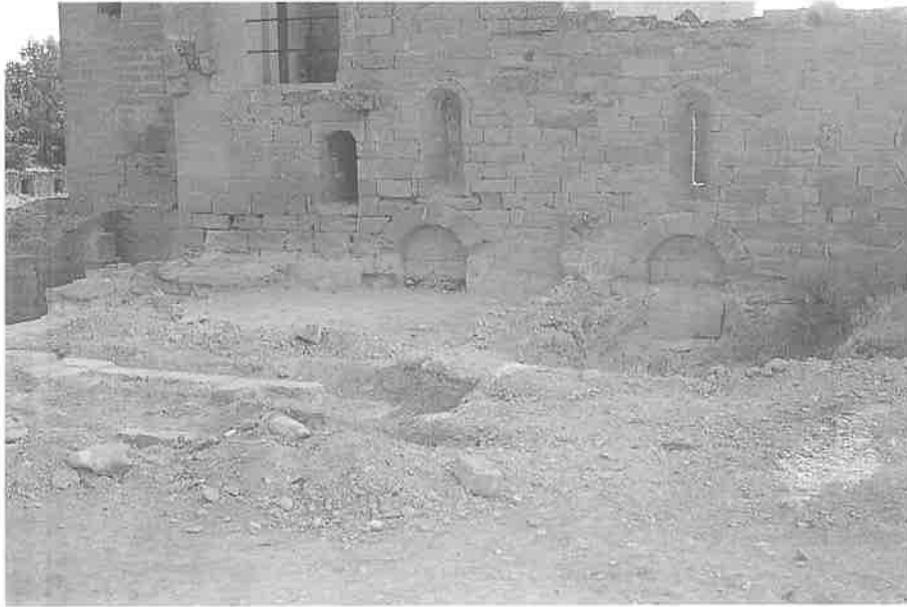
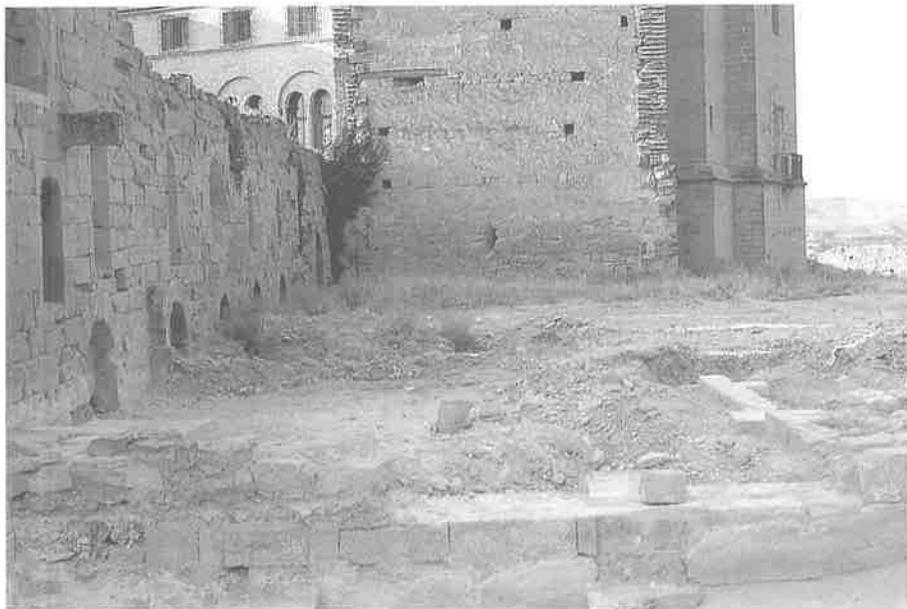
Fig. 2. Vistas generales del ala oeste del castillo al iniciarse las excavaciones de 1986 (fotos: M.A. Zapater).

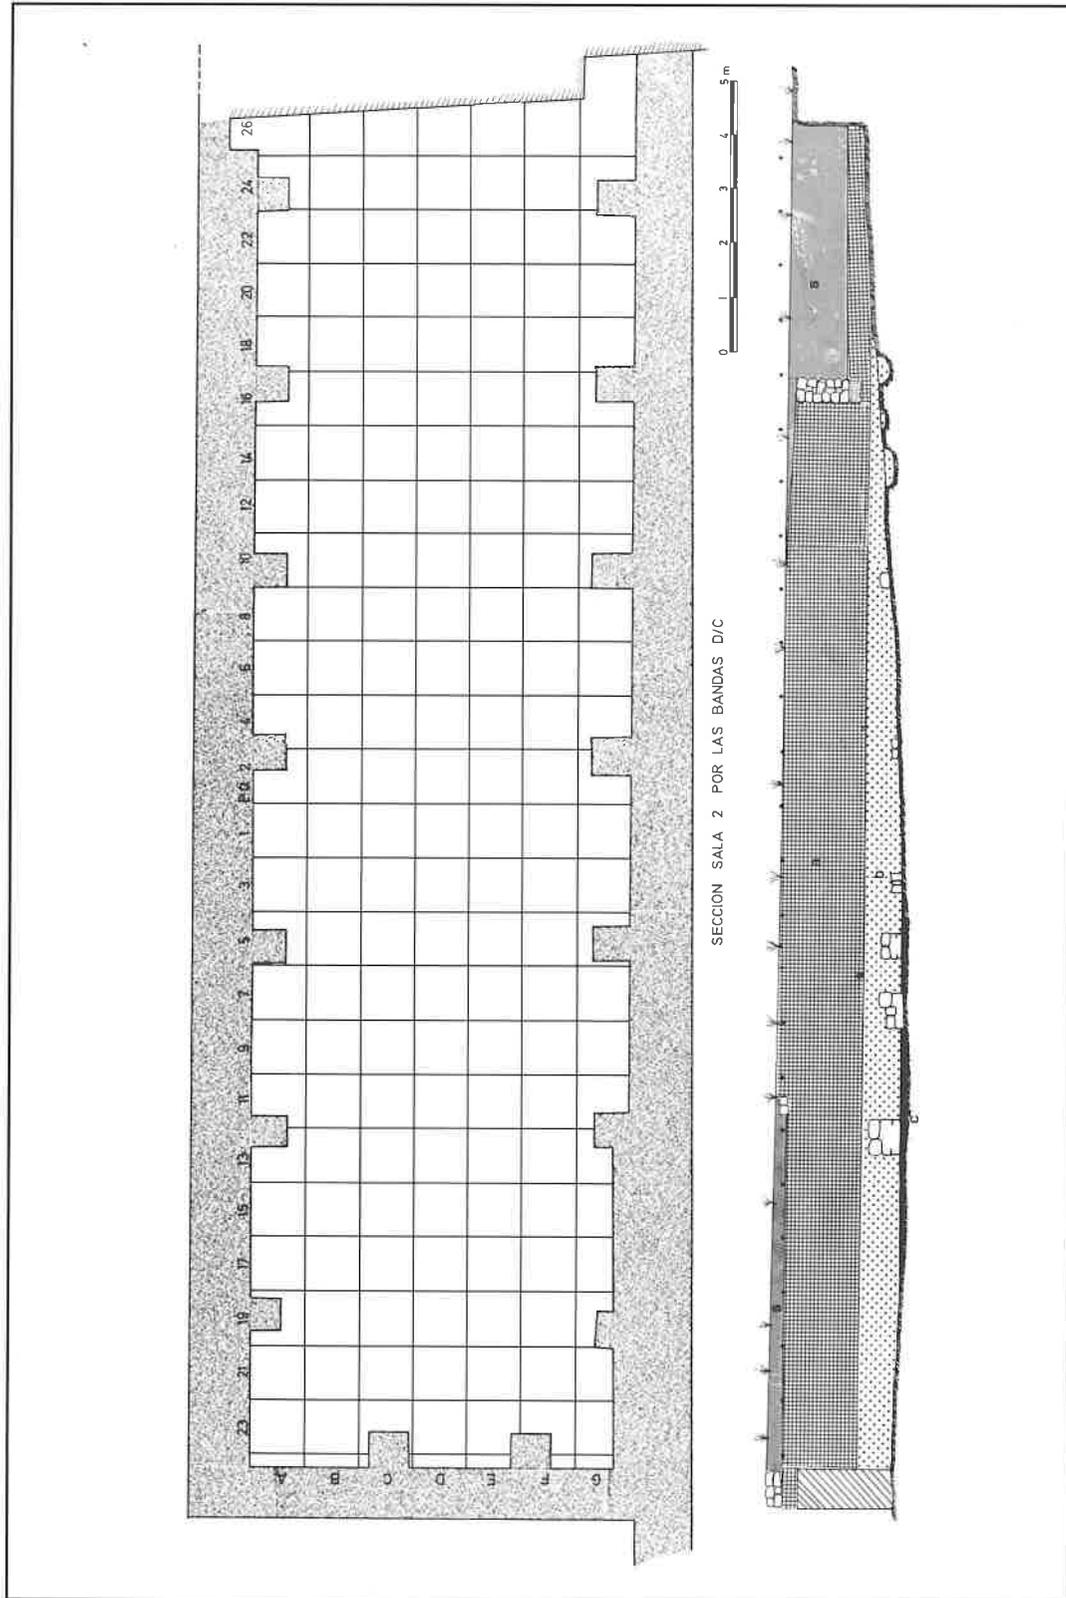
Fig. 3. Cuadrícula del ala oeste o sala 2 y sección longitudinal y estratigráfica de la misma por las bandas D/C. Obsérvese la pendiente natural del terreno hacia el norte.

Los dos niveles anteriormente descritos (" $S_1$ " y " $S_2$ ") aparecen especialmente definidos en la sala 1 (o refectorio) y en las zonas extremas de la sala 2 (fig. 3). Ambos niveles, con restos de estructuras (pequeños muros superficiales y un enlosado), se superponen al grueso muro de sillería que separa la sala 1 de la 2. En el resto de la excavación estos niveles superficiales no aparecen, por lo que pueden interpretarse como un relleno posterior (tal y como parecen evidenciar los escasos materiales arqueológicos en ellos encontrados) para nivelar el sector oeste del castillo en un momento claramente posterior al relleno del siglo XVIII. De hecho, en la zona septentrional de la sala 1 se debió construir entonces un muro de contención, que se apoya directamente sobre el relleno de escombros anterior (nivel "a"), para mantener y sujetar la tierra y el escombros del nivel " $S_1$ " (fig. 5).

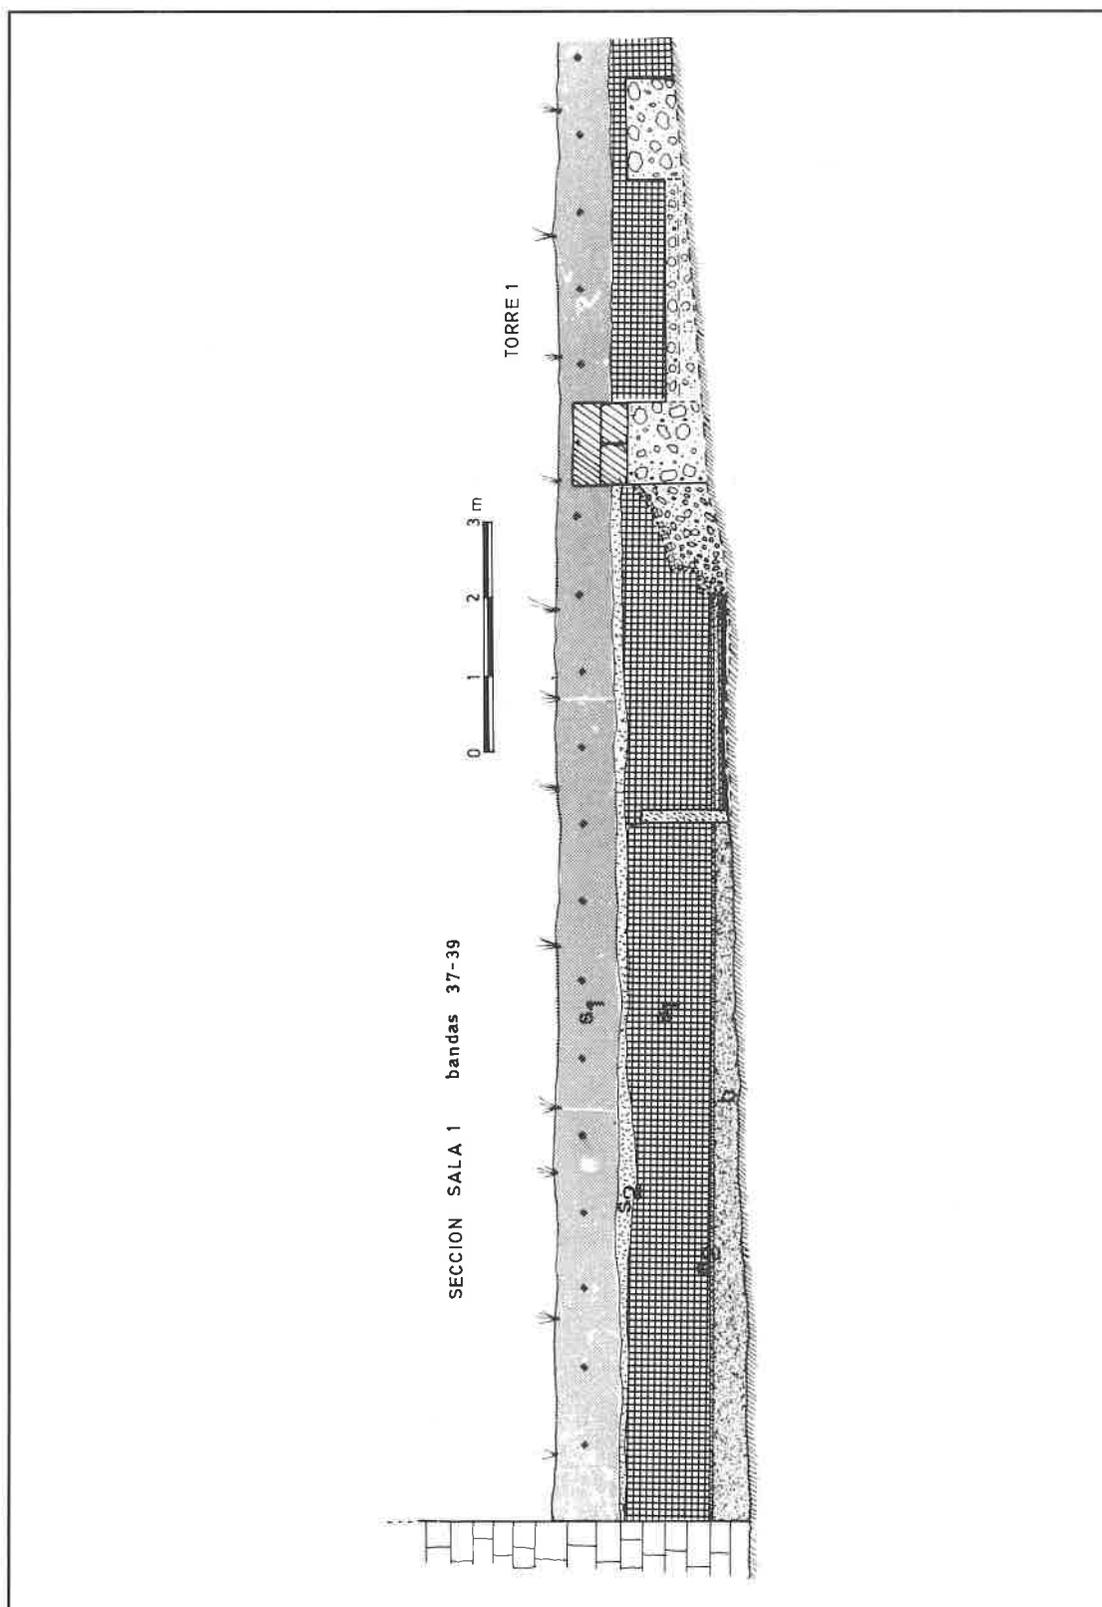
Fig. 4. Sección longitudinal y estratigrafía de la sala 1 y torre 1 por las bandas 37-39.

la línea de la cota 0 aparezca hasta a 40 cm por debajo del propio relleno de escombros debido al desnivel del terreno existente hasta ahora en esas zonas (fig. 4).

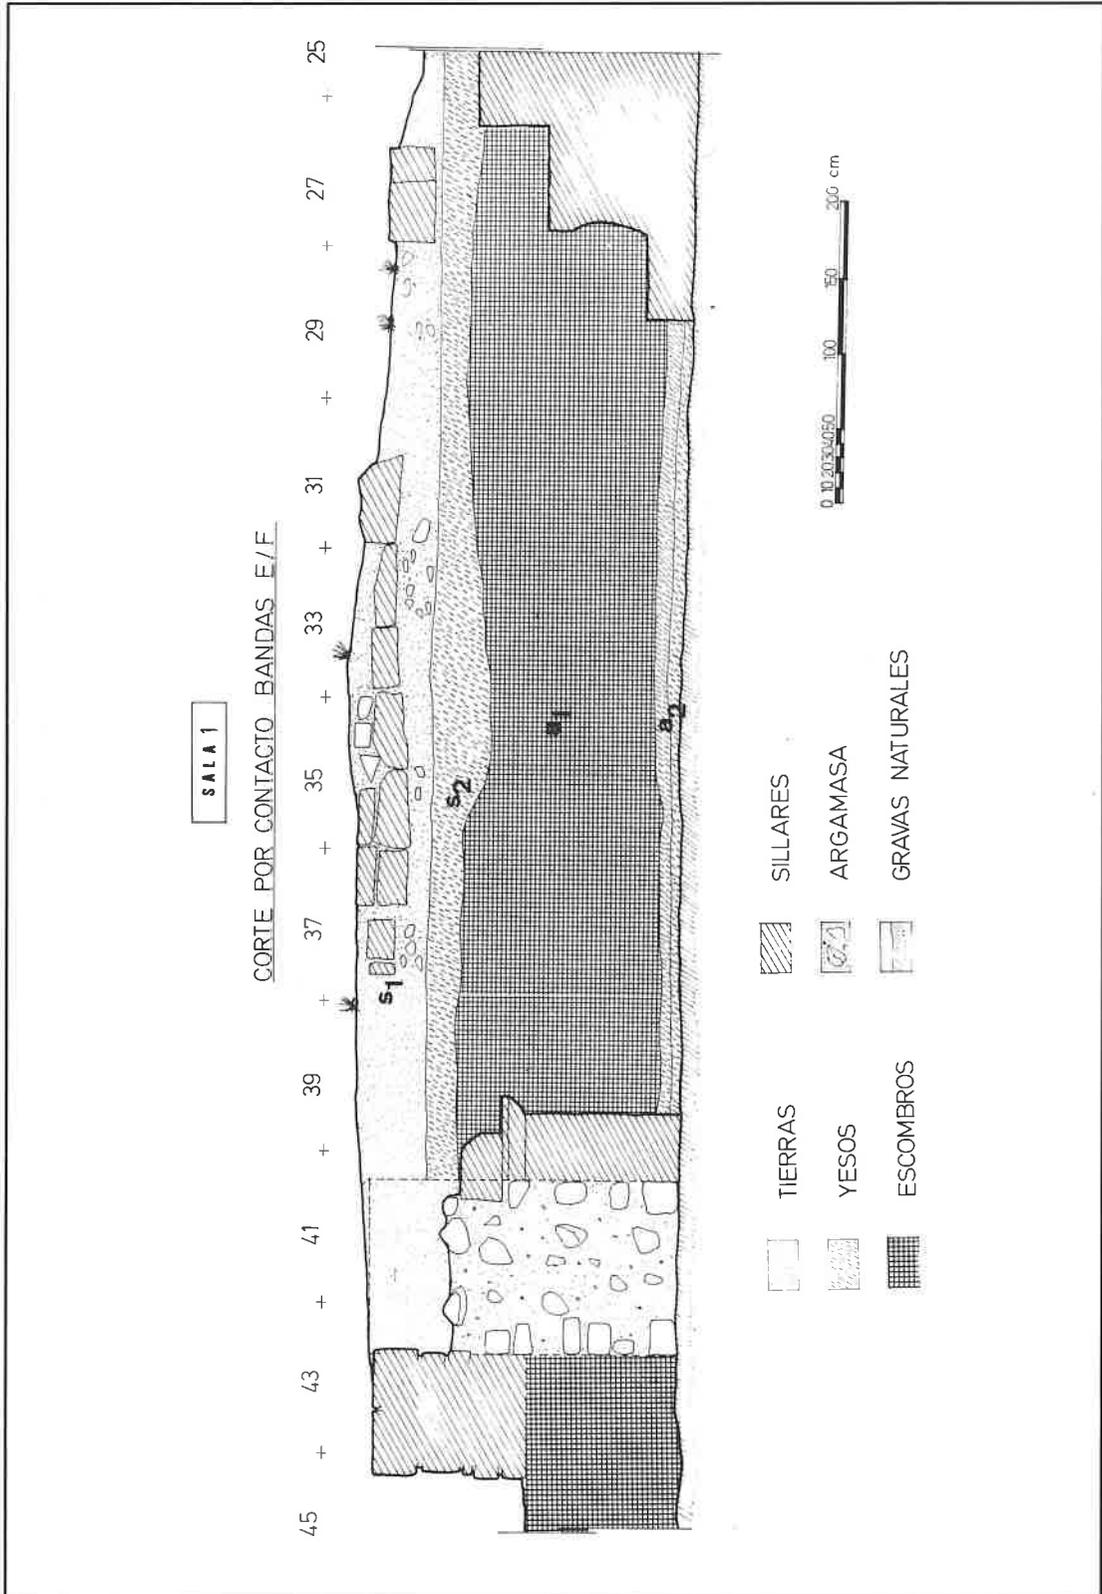
Fig. 5. Sección transversal y estratigrafía de la sala 1 por las bandas E/F.

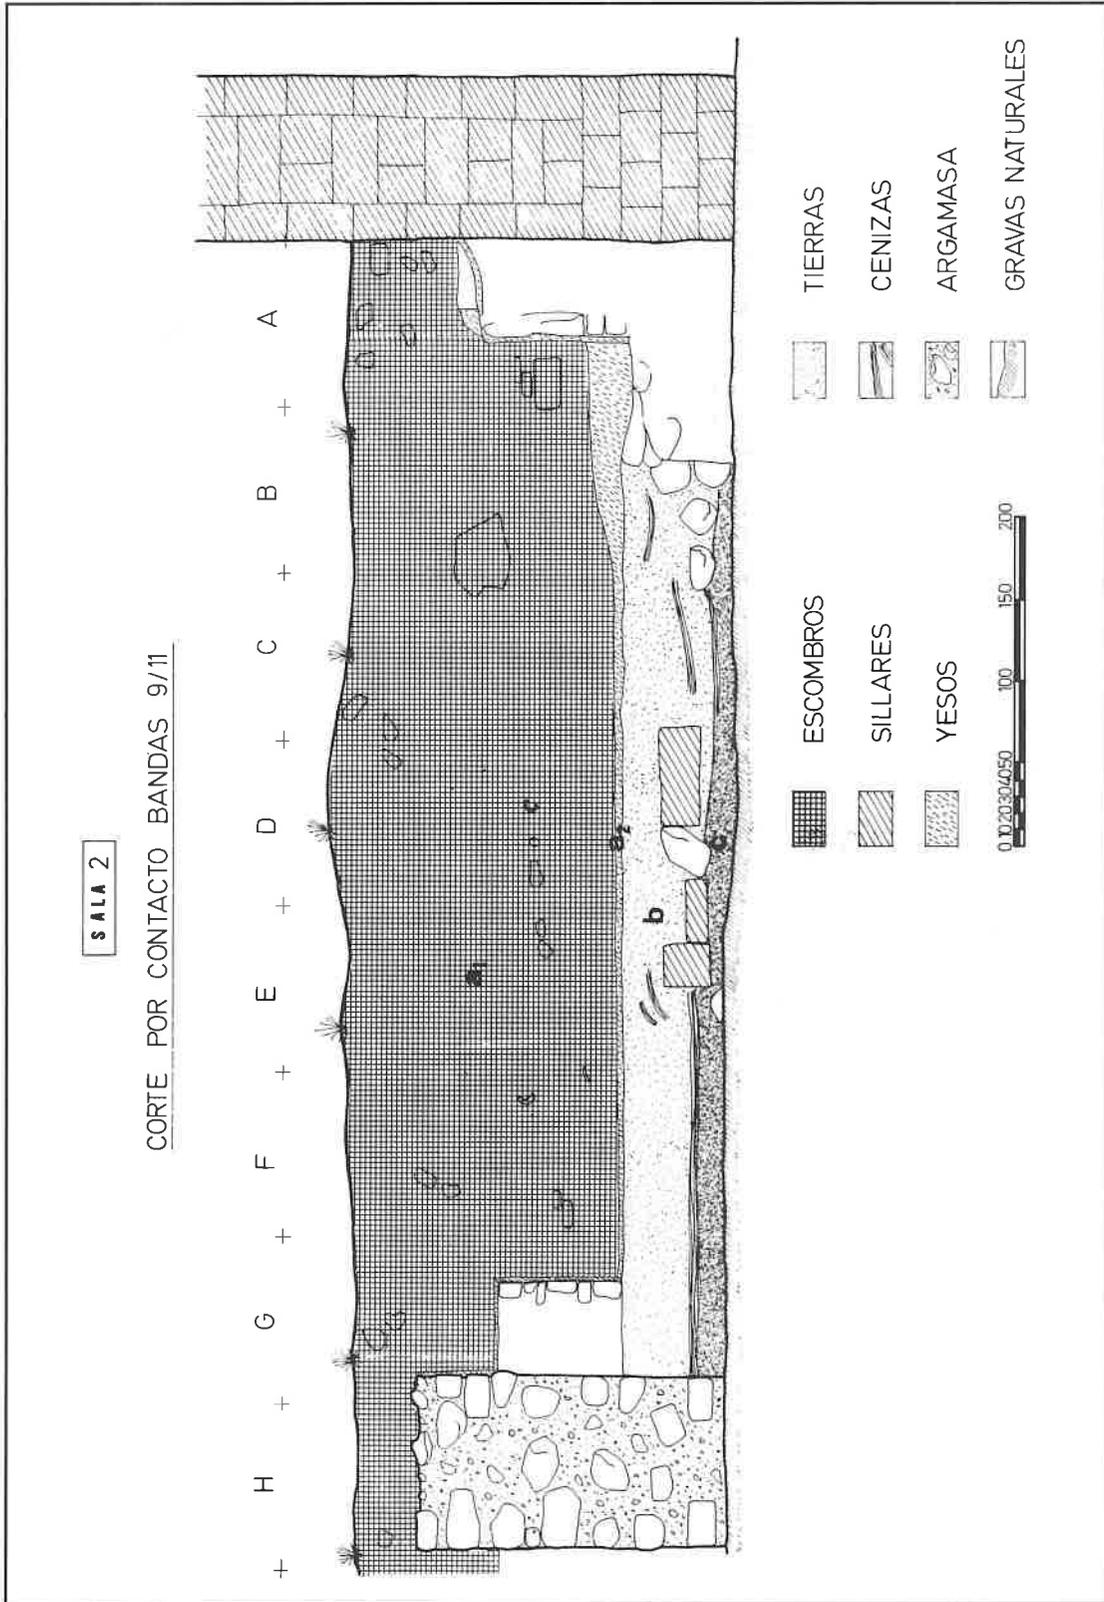
Fig. 6. Sección transversal y estratigrafía de la sala 2 por las bandas 9-11.

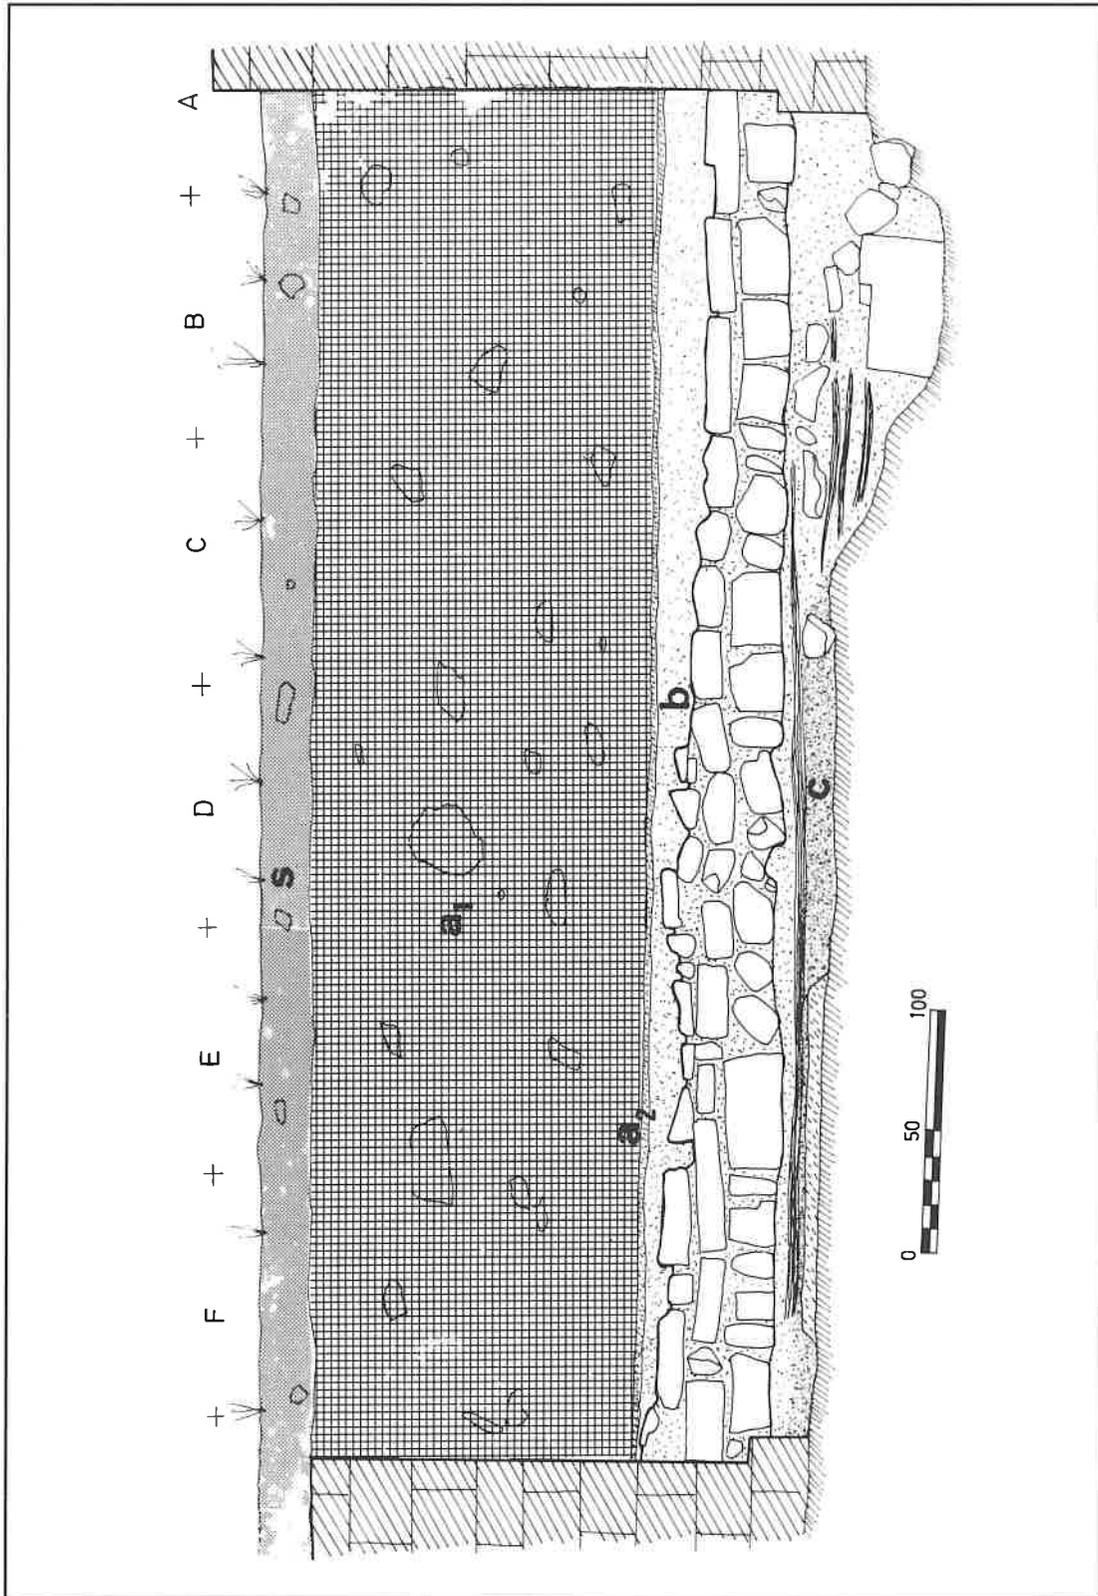
Fig. 7. Sección transversal y estratigrafía de la sala 2 por las bandas 11-13.

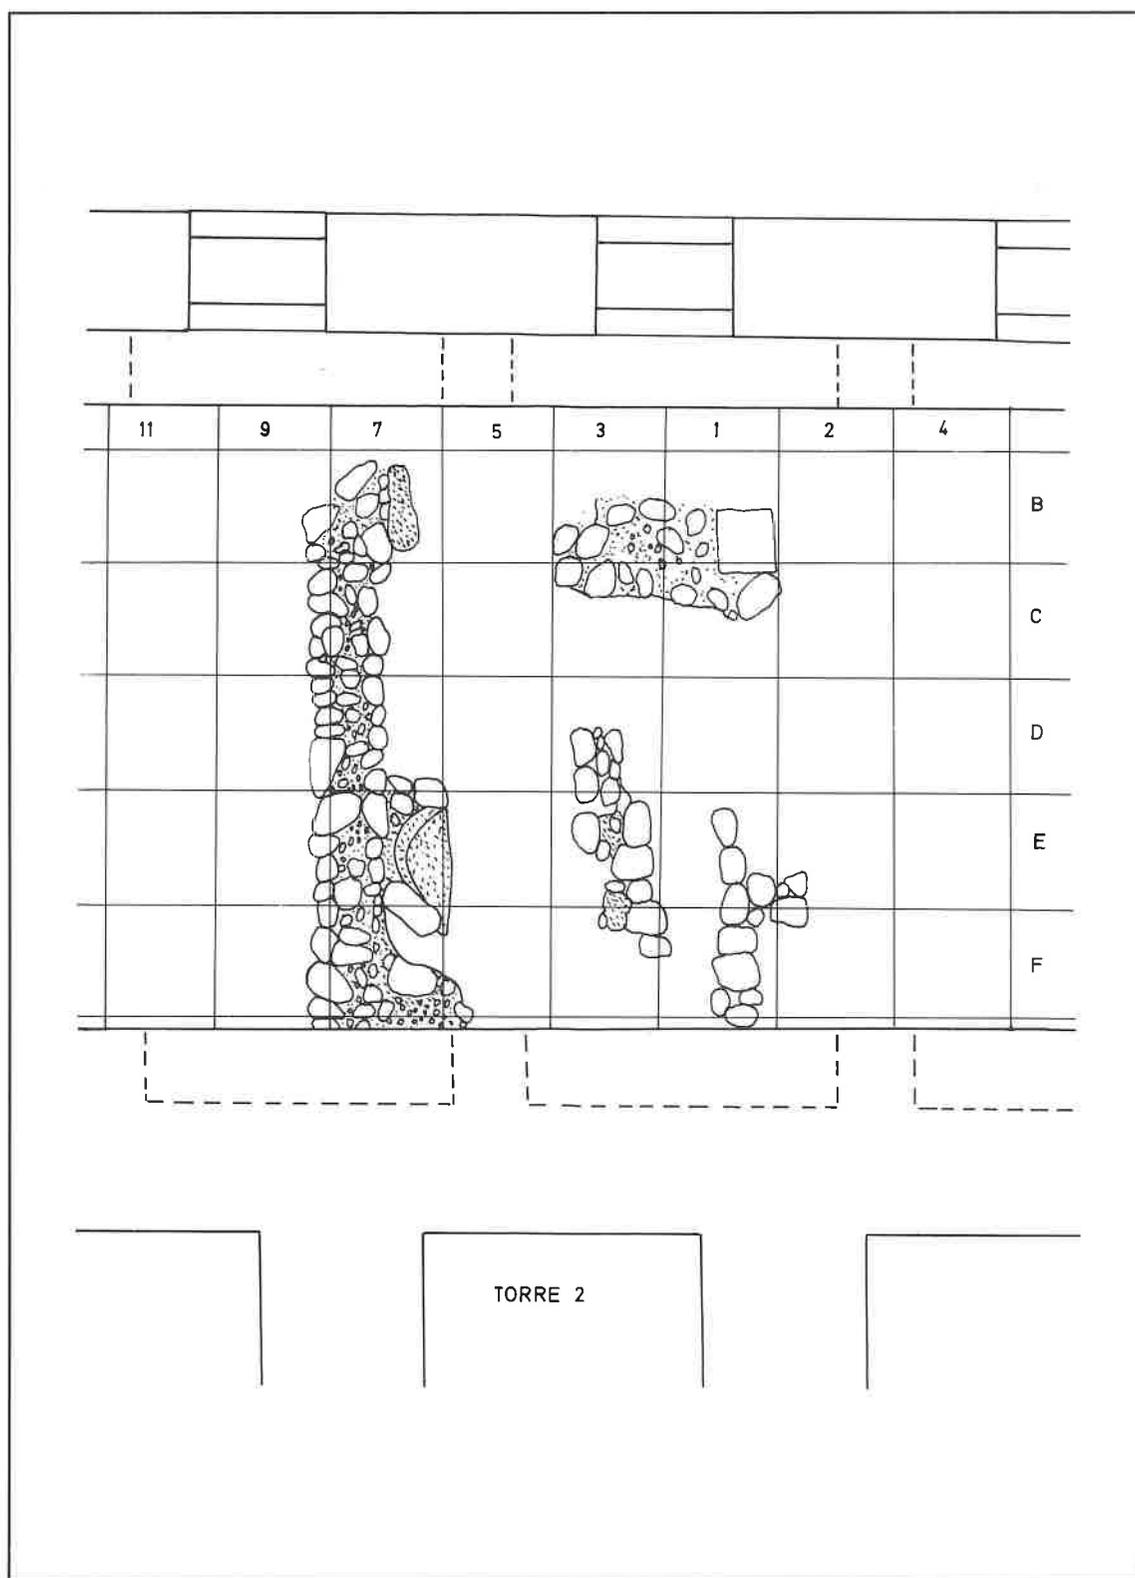
Fig. 8. Estructuras y restos de muros de la fase I, anteriores al castillo de los calatravos.

La primera fase de las constatadas en el ala oeste del castillo de los calatravos de Alcañiz viene evidenciada por restos de muros transversales aparecidos en la sala 2 y una estructura de tipo circular adosada a uno de ellos, que fue seccionada posteriormente por otro muro (figs. 8 y 9). En esta misma fase quizás pueda situarse el silo hallado en la parte externa del muro perimetral de la zona meridional de la sala 2 (figs. 8, 12 y 13 a).

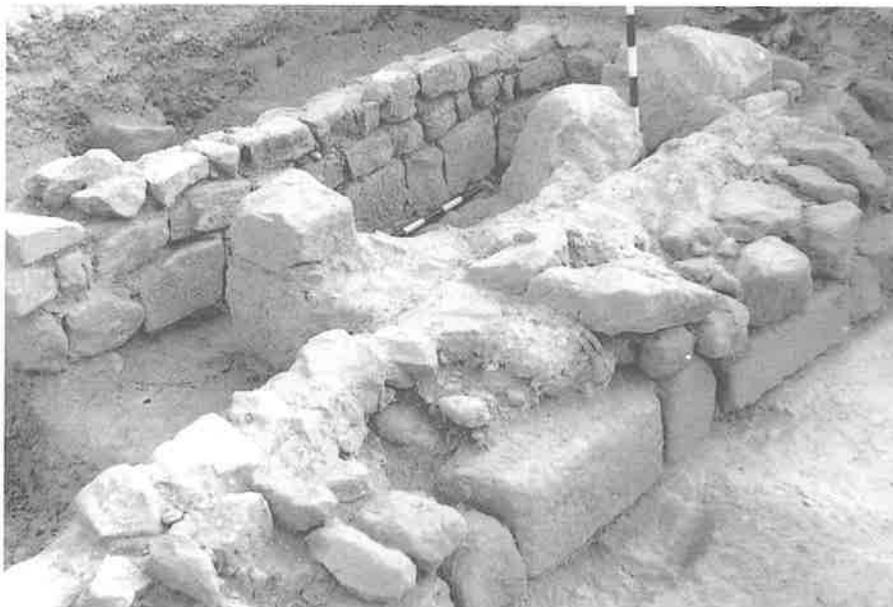
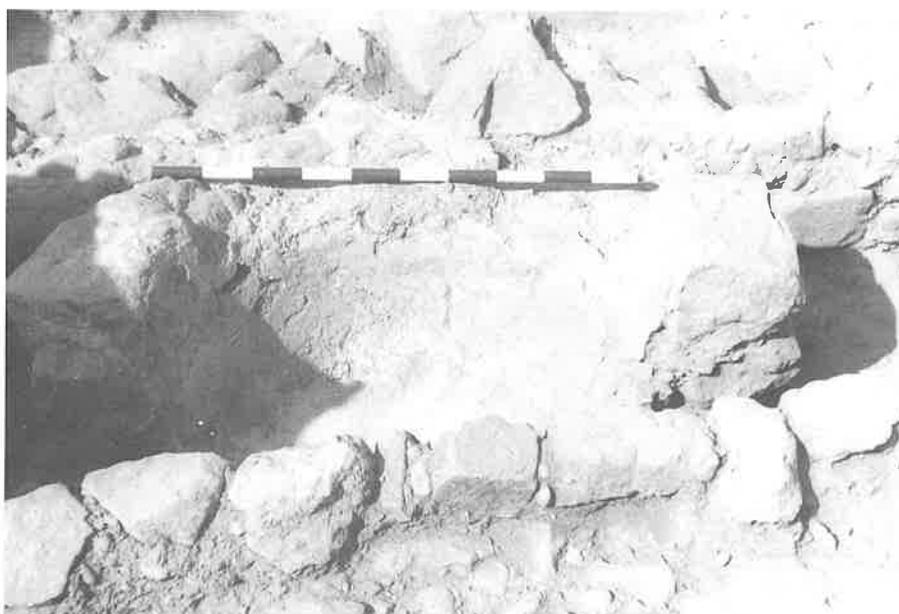
Fig. 9. Vista general y detalle de la estructura posiblemente circular de la fase I (fotos: M.A. Zapater).

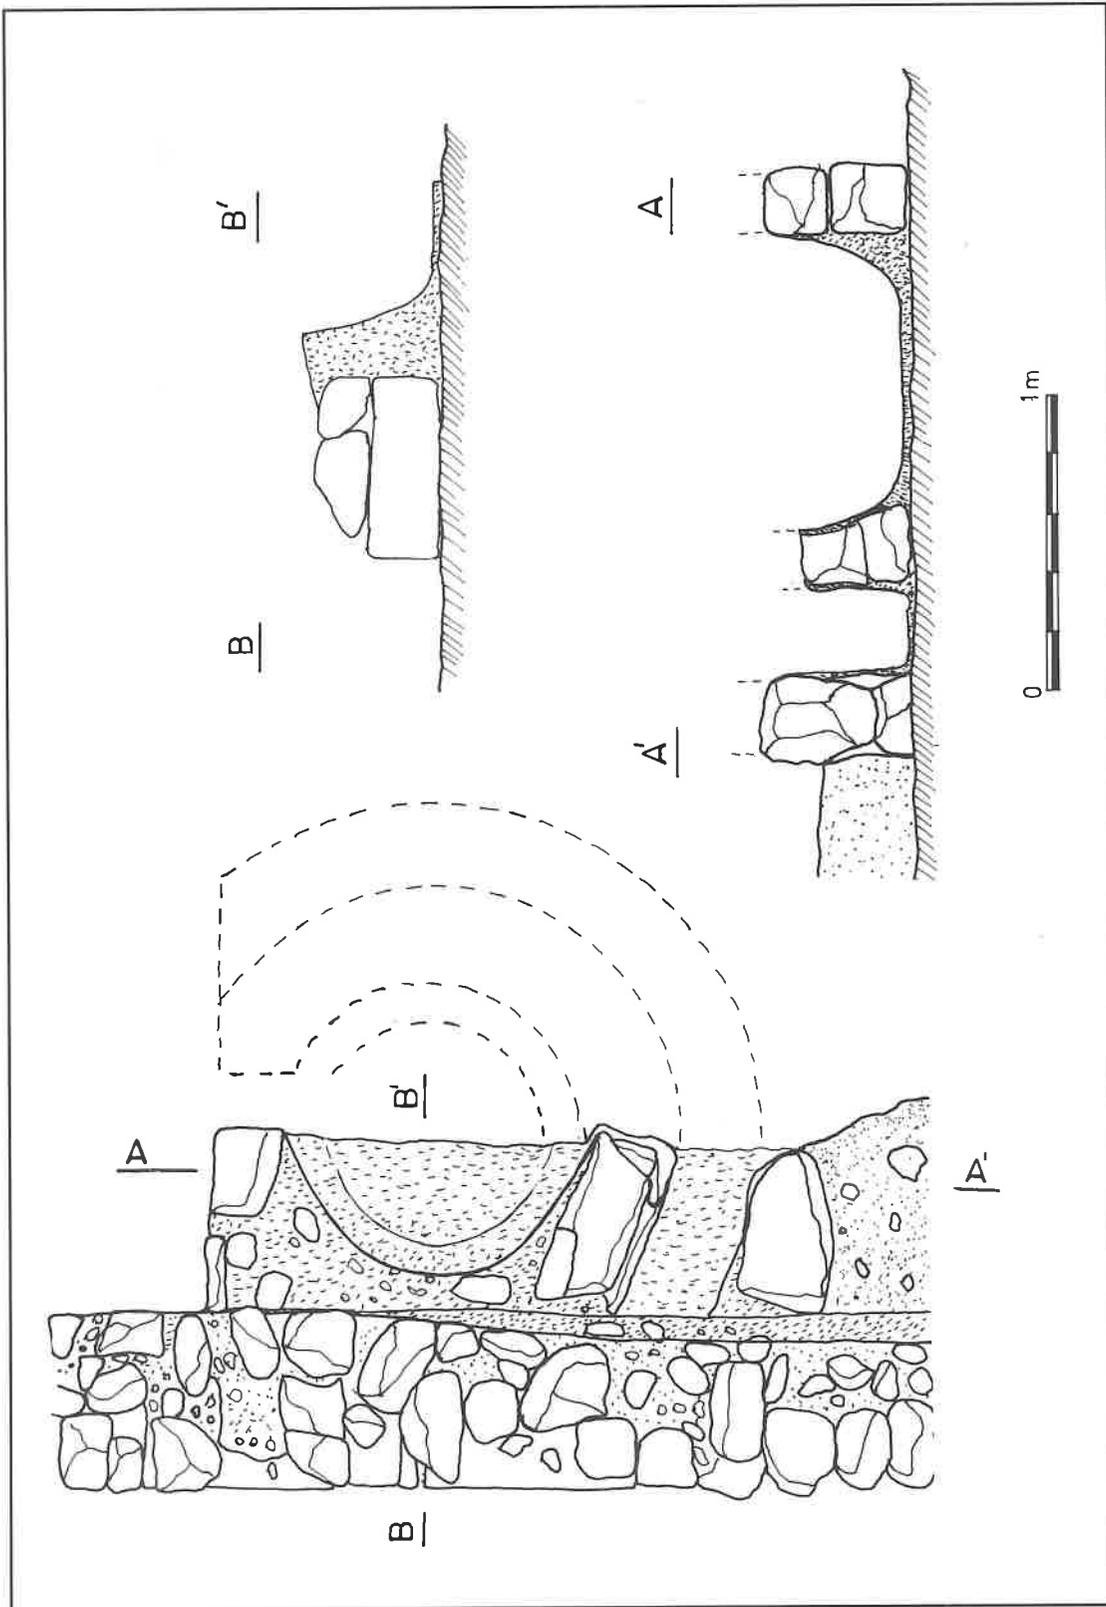
Fig. 10. Plano de detalle y secciones del muro y estructura de la fase I.

40 cm. Tuvo asimismo un "pasillo" o espacio semicircular adosado a su zona oeste y concéntrico al anterior, también enlucido con cal o yeso, y del cual se conserva una parte (fig. 10, sección A-A').

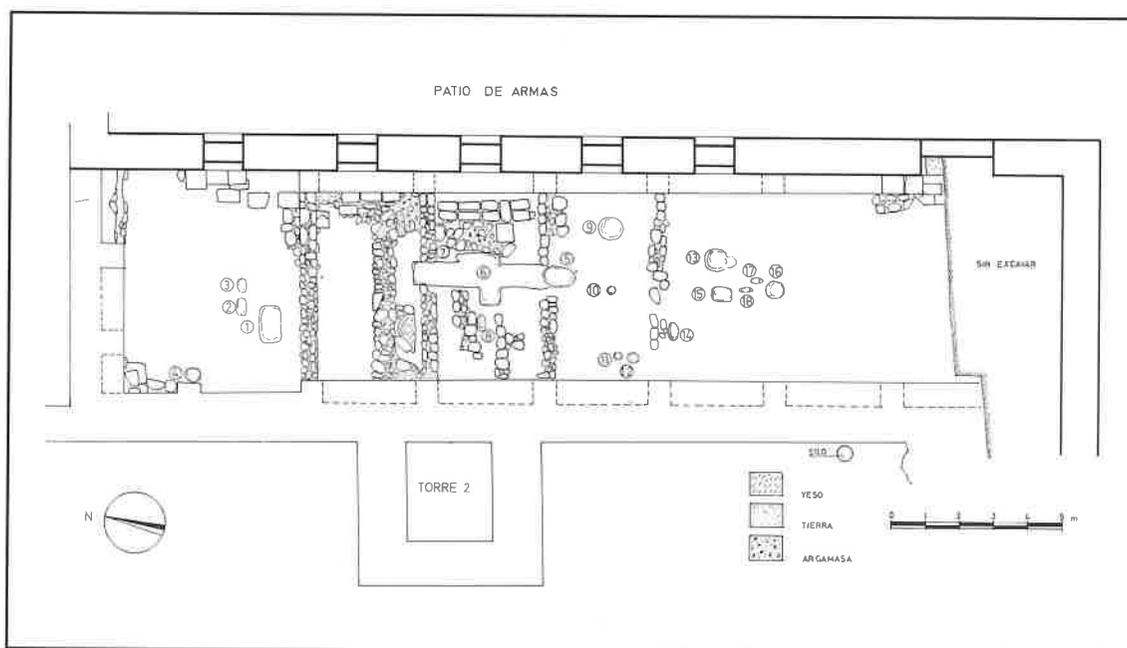
Fig. 11. Vista general de muros, estructuras y hoyos medievales de las fases I y II en el interior de la sala 2.

Mayor interés presenta la estructura, presumiblemente circular, que se conserva adosada en el lado sur del muro descrito. En el escaso espacio existente entre ambas estructuras (a 2,35 m de profundidad) aparecieron restos de un pavimento o suelo de tierra apisonada sobre el que existía una fina capa de cenizas. A su vez, este pavimento fue posteriormente perforado por una "fosa" u hoyo alargado relleno con escombros y materiales fundamentalmente del siglo XVI (fig. 11).

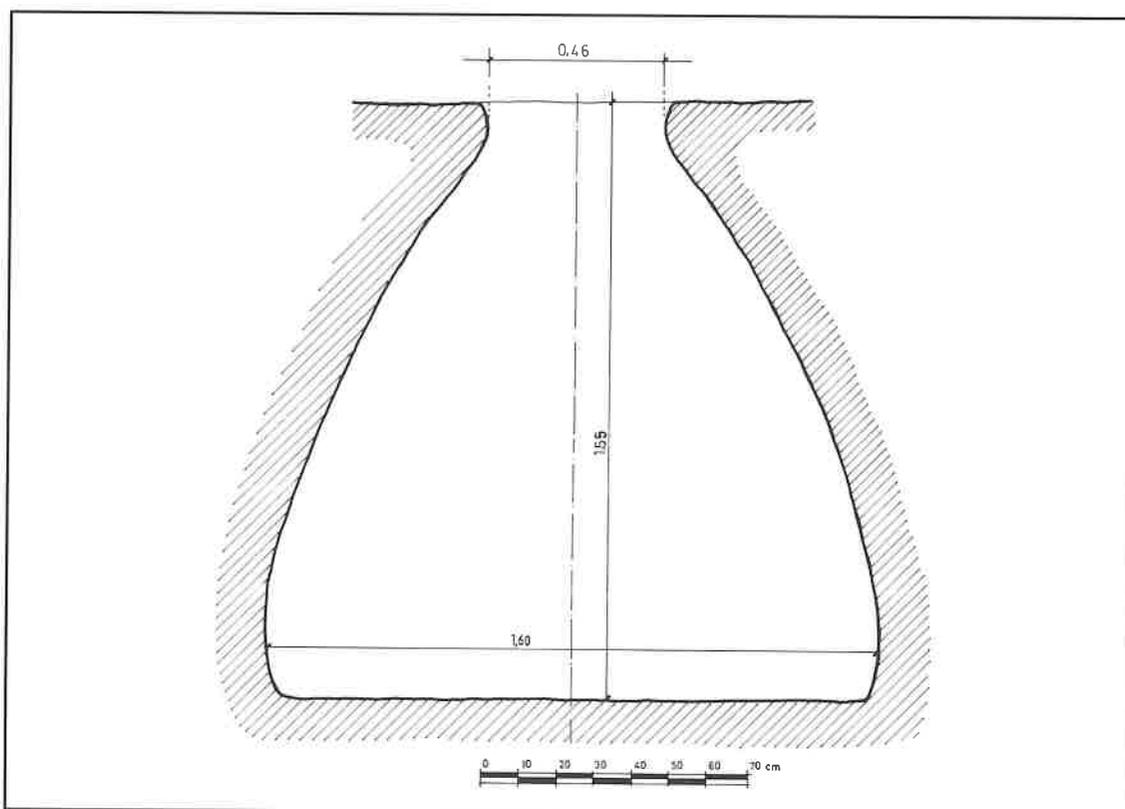
Fig. 12. Sección del silo o almacén de granos situado en el exterior del recinto del castillo de los calatravos.

Ya hemos dicho anteriormente que quizás también en esta fase pudiera incluirse el hallazgo de un típico silo para almacenamiento de cereales o granos (figs. 12 y 13 a). El silo tiene forma acampanada o piriforme de base recta, está excavado en el suelo de gravas naturales, tiene una boca circular de 46 cm de diámetro, una profundidad de 155 cm y un diámetro en su base de 160 cm. No se evidenció la existencia de enlucidos o revestimientos en las paredes. Tampoco se hallaron en su interior restos de grano o cereal. Como suele ser habitual, una vez amortizado, su última finalidad (oscurecida en este caso por el hallazgo de restos humanos) fue la de basurero y receptor o contenedor de escombros.

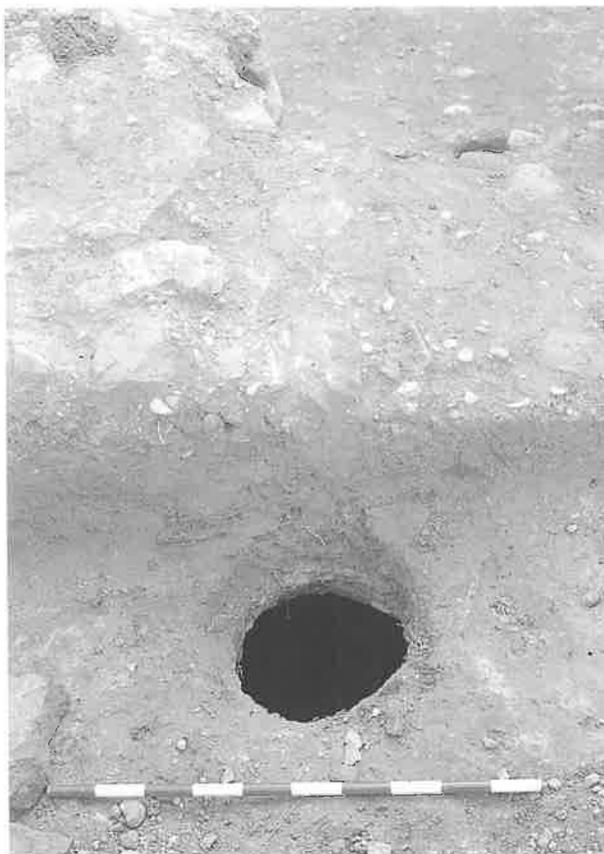
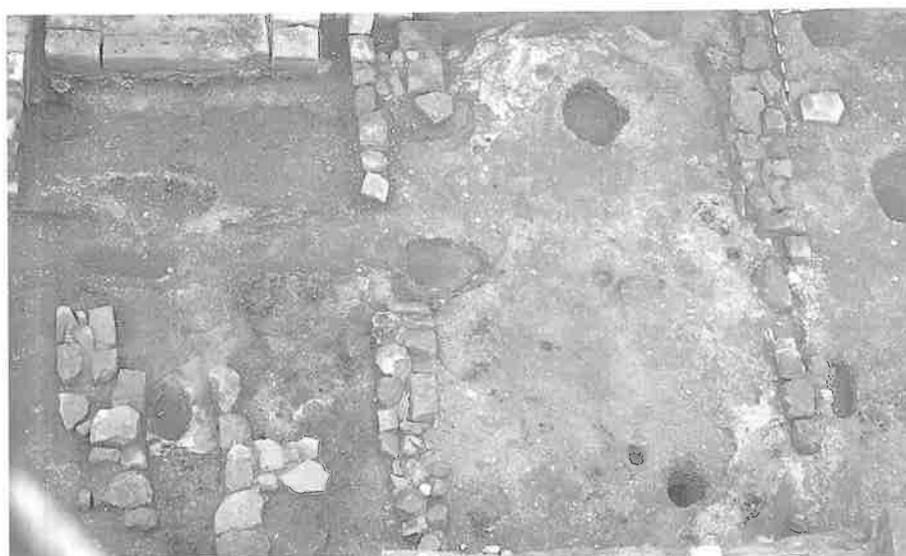
Fig. 13: a) Situación del silo. b) Aspecto general de la sala 2 y distribución de algunos de los hoyos existentes (fotos: M.A. Zapater).

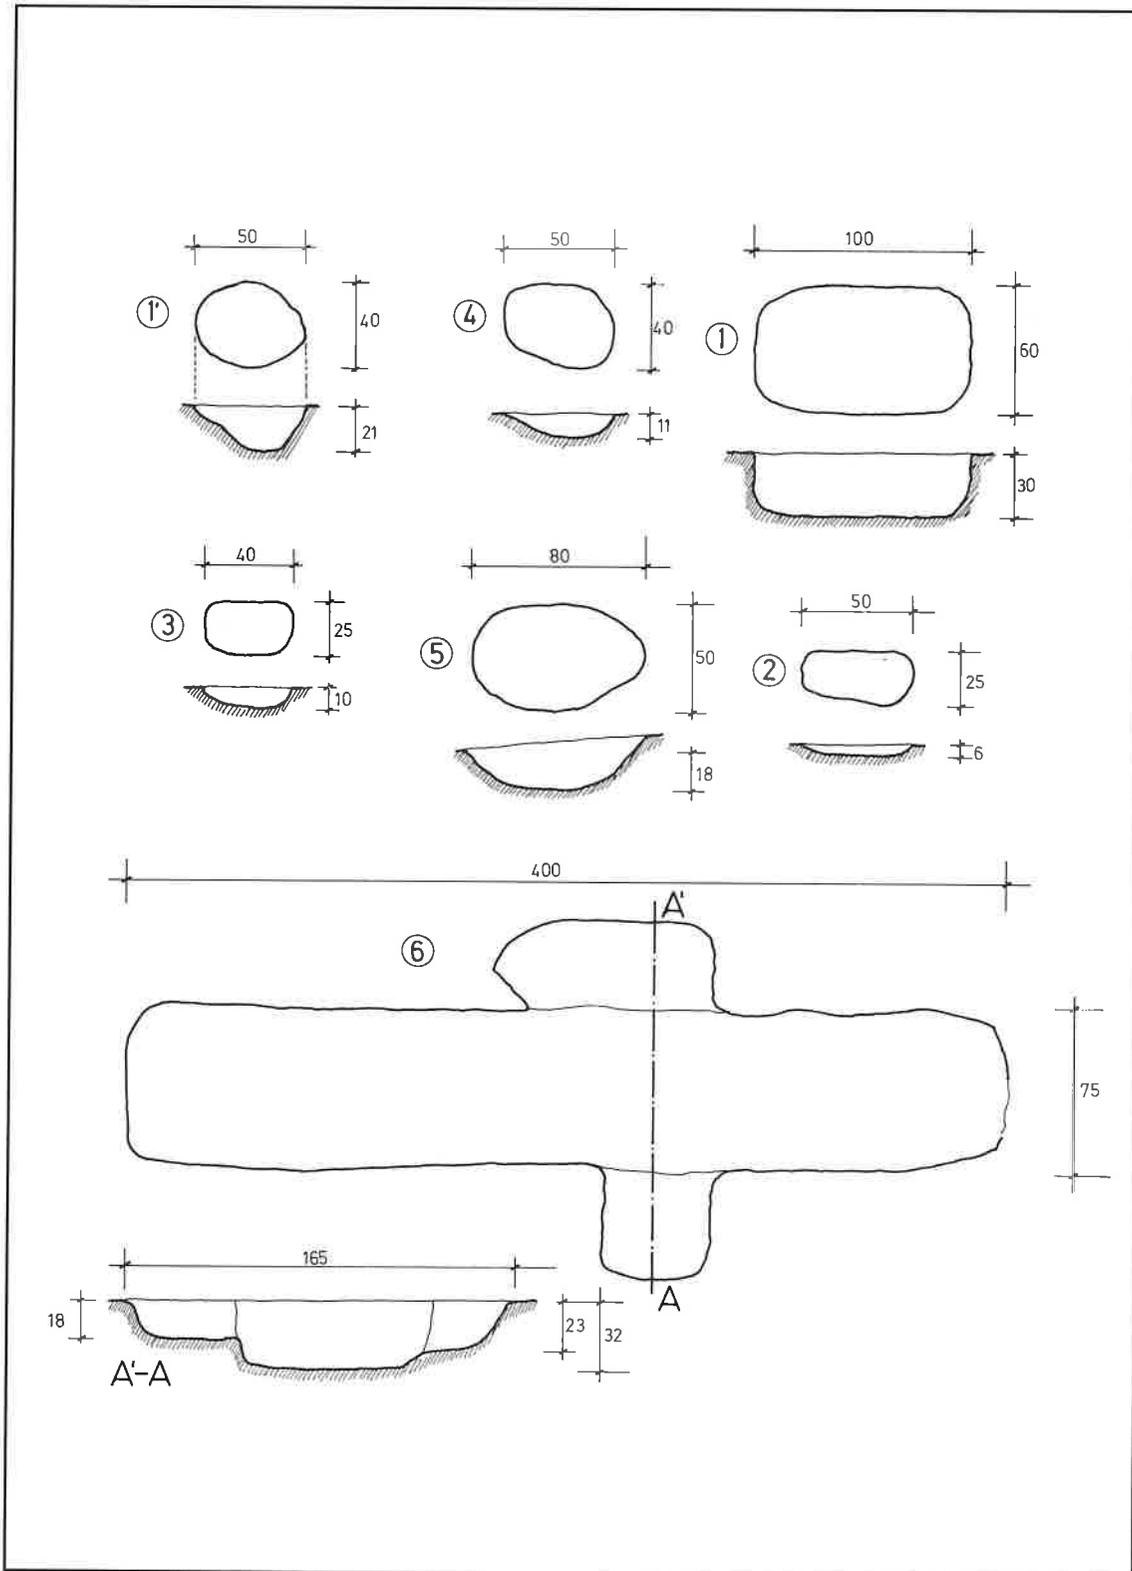
Fig. 14. Planta y secciones de distintos hoyos de la sala 2.
