EL CASTILLO DE  
ALCAÑIZ

# Memoria de las excavaciones arqueológicas del ala oeste del castillo de Alcañiz. Campaña de 1986

José Antonio Benavente Serrano  
Taller de Arqueología y Prehistoria de Alcañiz

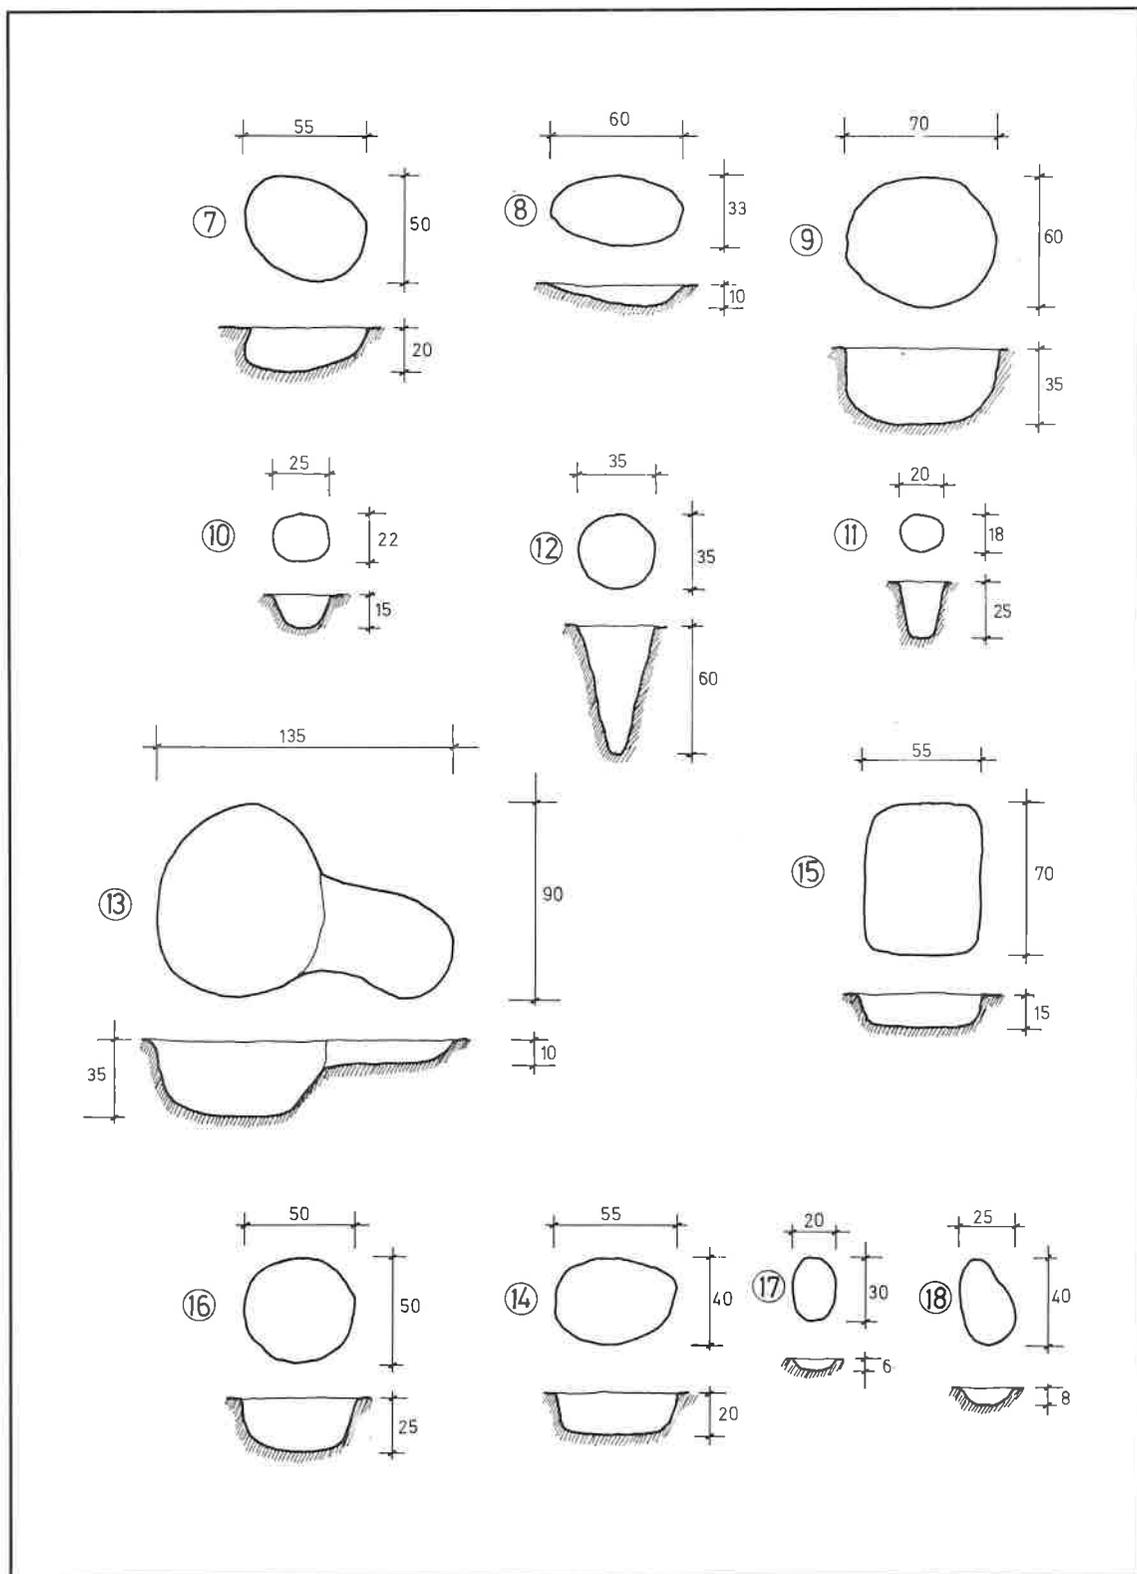
Fig. 15. Planta y secciones de distintos hoyos de la sala 2.

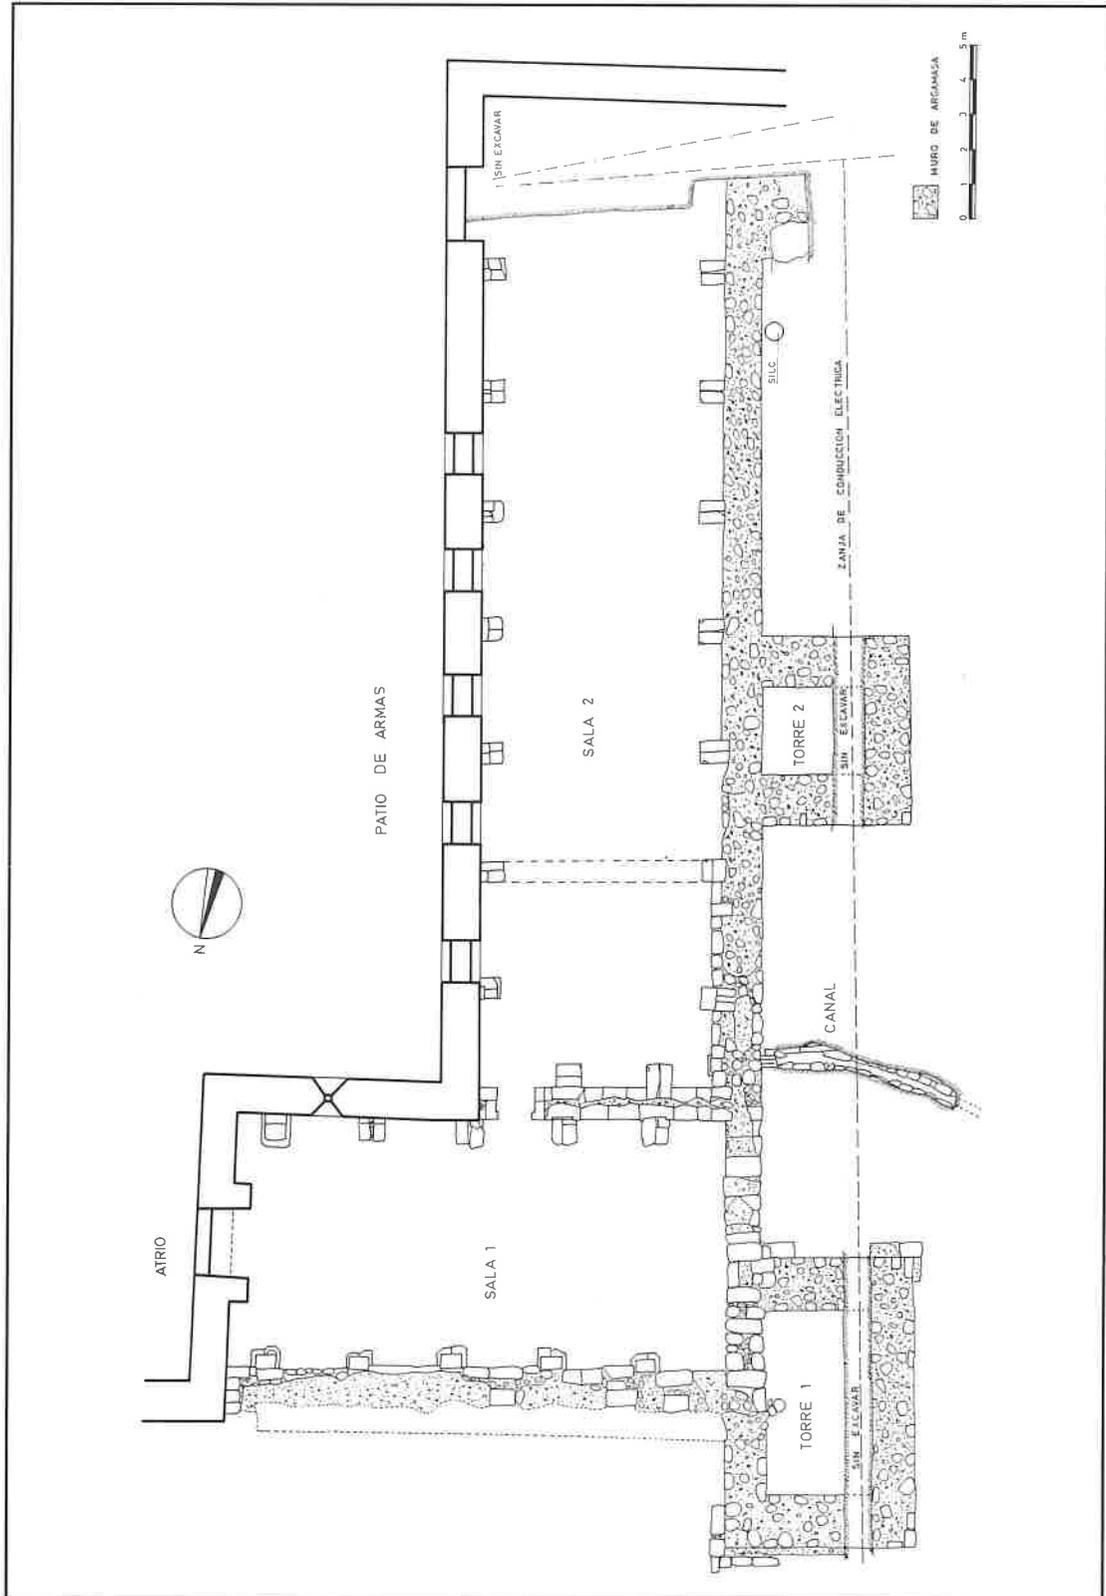
Fig. 16. Aspecto general de los muros perimetrales y torres de la fase II pertenecientes al castillo construido por la Orden de Calatrava.

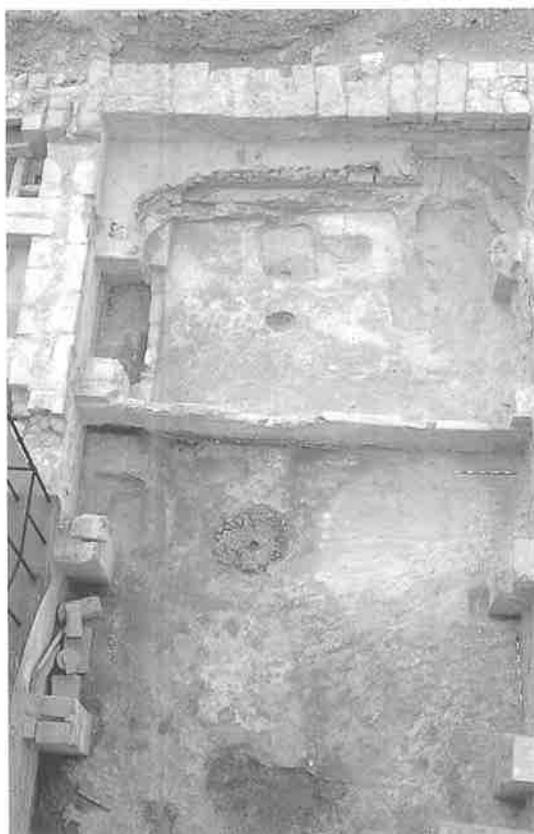
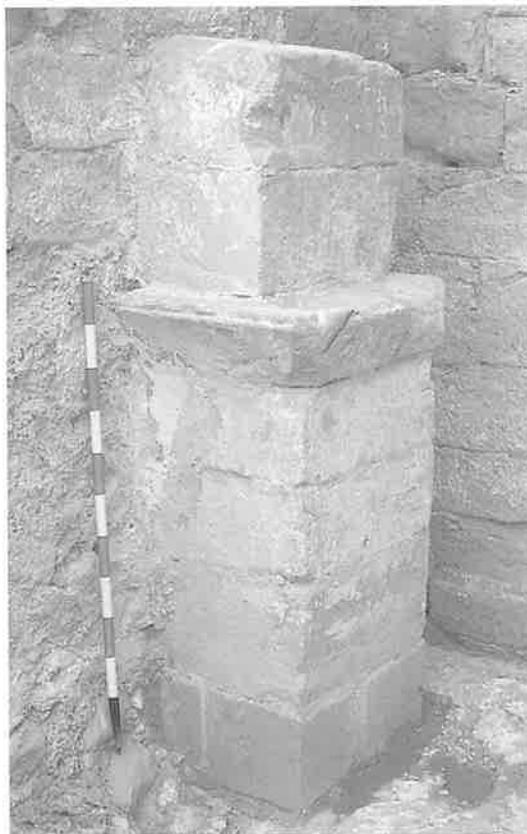
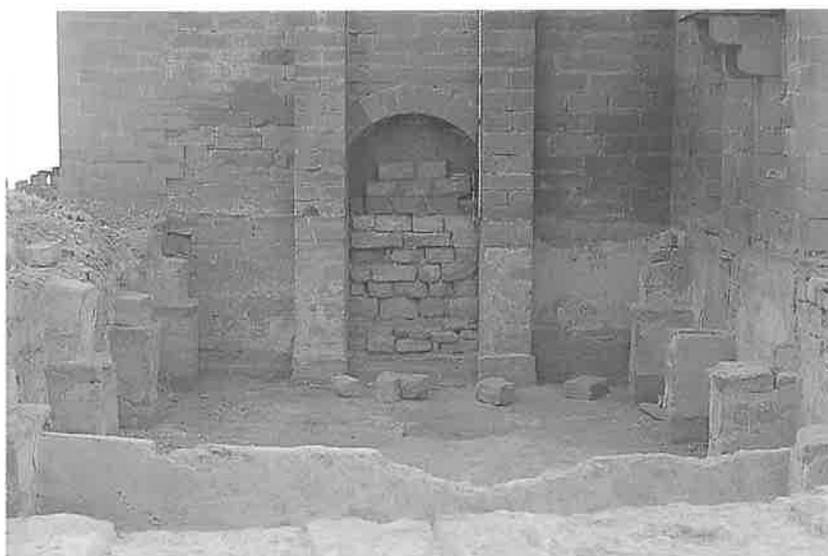
Fig. 17. a) La sala 1 vista desde la torre del homenaje. b) Detalle de uno de los apoyos de los arcos de la sala 1. c) Aspecto general de la sala 1, al fondo la puerta cegada que comunica con el atrio de la iglesia (fotos: J.A. Benavente y M.A. Zapater).

– *Sala 1* (fig. 17).

Se sitúa al oeste del atrio de la iglesia o planta baja de la torre del homenaje, con la que comunica a través de una puerta que fue posteriormente clausurada (fig. 17 c). Se trata de una amplia sala de forma rectangular de 14,5 metros de largo por 7,1 metros de ancho, que conserva un total de cinco apoyos de arcos adosados en cada uno de sus lados mayores. Dichos apoyos están contruidos con sillares de arenisca bien labrados y presentan una sencilla moldura a aproximadamente un metro de altura, a partir de la cual se iniciaba el arranque de los arcos que, a juzgar por la curvatura de los mismos, debían ser apuntados y de no excesiva altura (fig. 17 b). En relación con estos apoyos es interesante señalar que se ha observado un desnivel de hasta casi 20 cm entre los arranques de los arcos de ambos lados de la sala, estando más elevados los de la parte derecha, según se mira hacia la torre del homenaje. Este importante desnivel pudo ser un factor decisivo que incidiera en la pronta destrucción y derrumbamiento de los arcos y la techumbre de esta importante sala, ya que se ha confirmado documentalmente su función como refectorio del castillo-convento de los calatravos.

Más problemas plantea conocer con precisión cuándo se cerró la puerta de acceso del atrio de la iglesia, o planta baja de la torre del homenaje, al refectorio pues en este caso no existe el enlucido anteriormente mencionado (fig. 17 c) y quedaría por resolver además el acceso a estos posibles almacenes. Así pues quizás no sea aventurado suponer que esta puerta se cerró definitivamente en un momento anterior al del relleno de escombros de todo este sector del castillo.

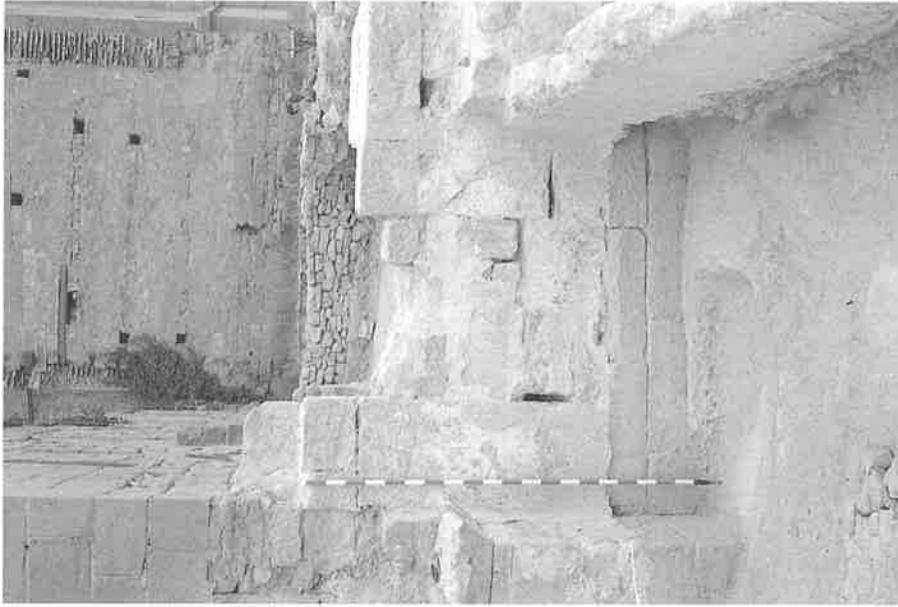
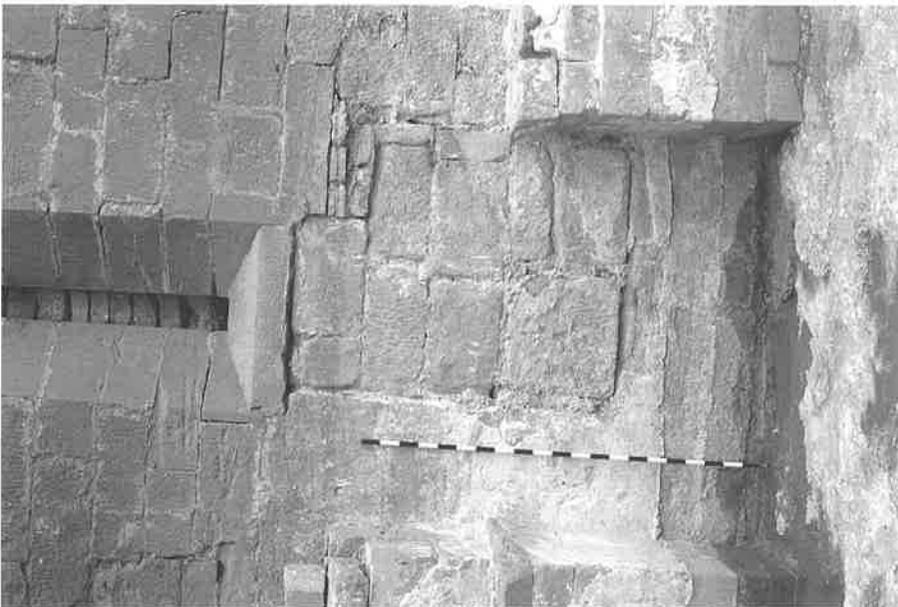
Fig. 18. a) Detalle de la puerta cegada que comunicaba la sala 1 o refectorio con la sala capitular. b) Detalle de uno de los huecos o nichos del muro sur del refectorio posteriormente cegado (fotos: J.A. Benavente y M.A. Zapater).

Mientras el muro norte de la sala 1 (perimetral del propio castillo) está contruido con tapial de más de un metro de espesor con argamasa grisácea, compacta, con cantos rodados y mampuestos de arenisca y algunos pequeños sillares conservados en su parte superior, el muro sur, que lo separa de la sala 2, se construyó fundamentalmente con sillares de arenisca de gran tamaño y bien labrados entre los cuales existe un relleno de argamasa (fig. 17 c). En este mismo muro existió una puerta de 1,10 m de ancho que lo separaba de la sala 2 y que posteriormente fue también cegada (fig. 18 a). Del mismo modo, existieron dos amplios huecos rectangulares de 1,45 por 1,80 m a modo de nichos, que posteriormente fueron cegados con sillares y sobre los cuales se edificaron otras estructuras (fig. 18 b).

En la sala 1 o antiguo refectorio se construye un pavimento de yeso por encima de un nivel de relleno de unos 30 cm de espesor (nivel b) que se ha excavado en toda la sala excepto en su zona oeste donde se levantó un murete enlucido con yeso que dividía la sala en dos partes (figs. 24, 25 a y 26 b). Al mismo tiempo se efectúa un enlucido con este mismo material en los muros de tapial y de sillares que delimitaban el antiguo refectorio (figs. 17 c y 18). Parece probable que también al final de esta fase se cegara la puerta que comunicaba la sala 1 o refectorio con el atrio de la iglesia, separando así las distintas funciones de las dependencias (fig. 18 a).

También en esta misma fase, o poco antes, se cegaron los distintos huecos o nichos del muro sur y la puerta de acceso de esta misma sala 1 o refectorio a la sala capitular, tal y como evidencia el hecho de que sobre los sillares que ciegan ambas estructuras exista el mismo enlucido que en el resto de la dependencia (fig. 18).

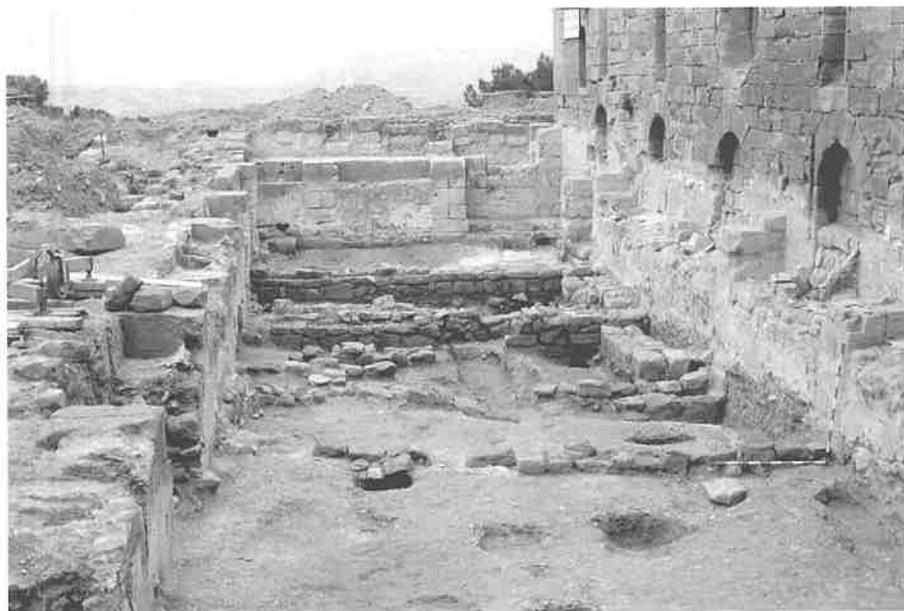
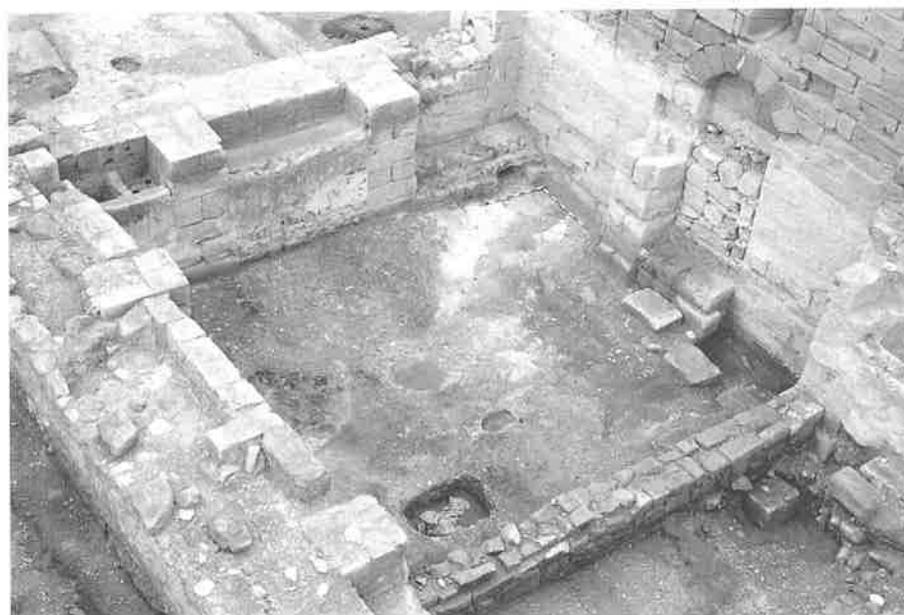
Fig. 19. a) Aspecto general de la sala 2 al concluir las excavaciones, al fondo la sala capitular. b) Vista general de la sala capitular o dependencia septentrional de la sala 2 (fotos: M.A. Zapater).

En relación con la sala 2 es evidente que en esta fase las distintas dependencias interiores de la planta baja estaban ya derruidas y el amplio espacio existente fue entonces empleado como caballerizas o corrales. En el transcurso de las excavaciones se han descubierto unos 30 pesebres construidos sobre un banco relleno de piedras y tierra y enlucido con yeso, adosado a los muros perimetrales de la sala. En líneas generales estos pesebres se construyeron en los espacios existentes entre los pilares que debieron sostener la planta superior de esta zona del castillo. En conjunto, se aprecian generalmente cuatro pesebres, de unos 50 por 50 cm (figs. 28 a y b), por cada hueco existente entre los apoyos de los pilares, lo que teóricamente, al menos, supondría un total aproximado de unos 50 pesebres, teniendo en cuenta que en lo que fue la sala capitular sólo se construyeron en su lado norte (fig. 19 b).

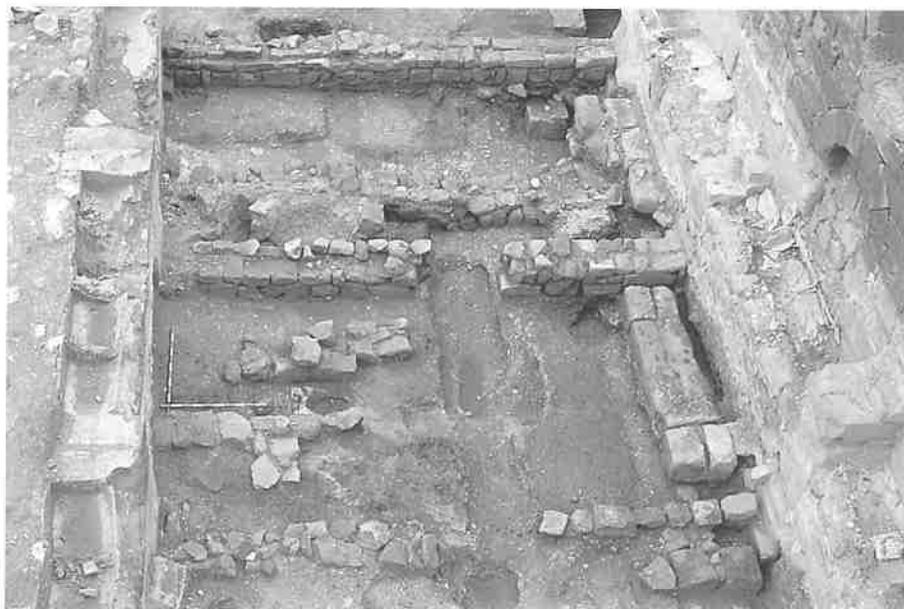
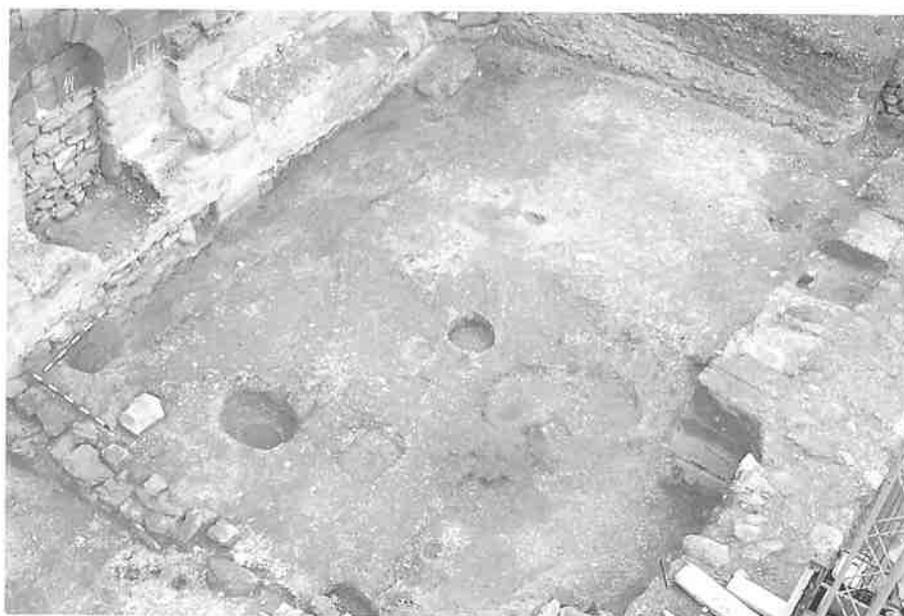
Fig. 20. a) Zona central de la sala 2. b) Zona meridional de la sala 2 (fotos: M.A. Zapater).

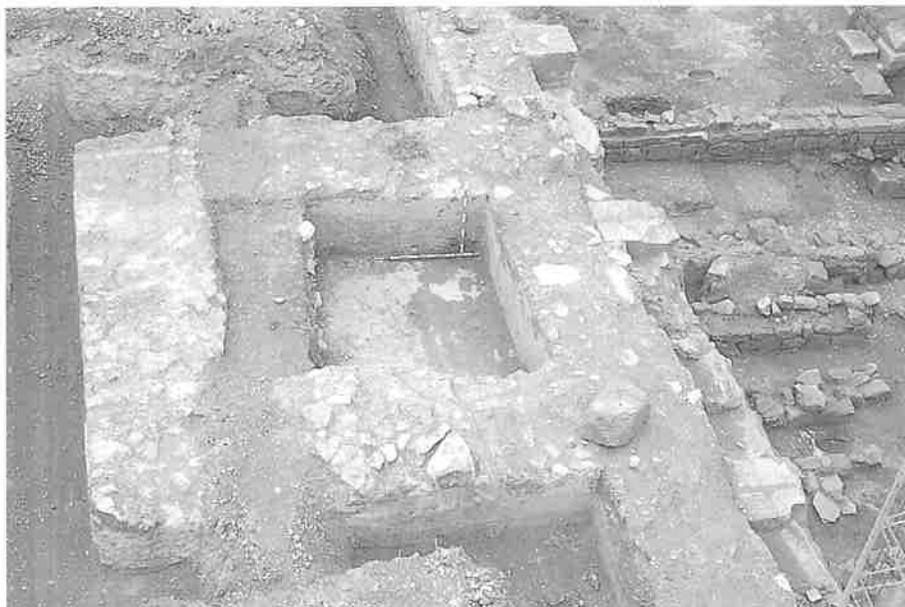
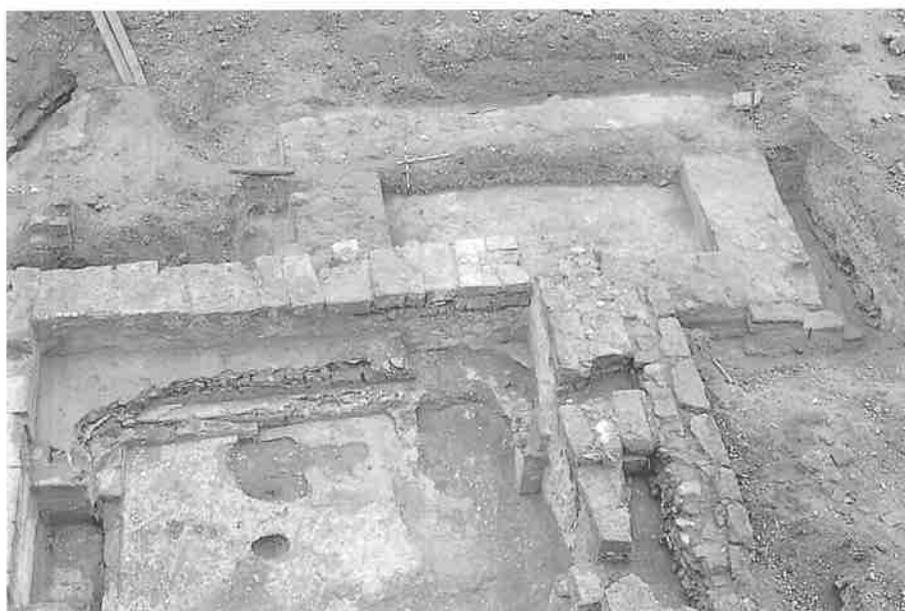
Fig. 21. a) Aspecto general de la torre 2. b) Detalle de la zona oeste de la sala 1 o refectorio, al fondo la torre 1 (fotos: M.A. Zapater).

– *Torre 1* (fig. 21 b).

– *Torre 2* (fig. 21 a).

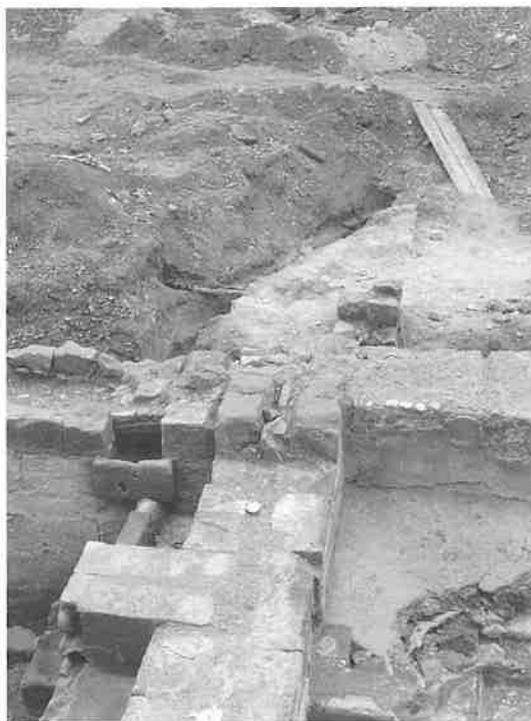
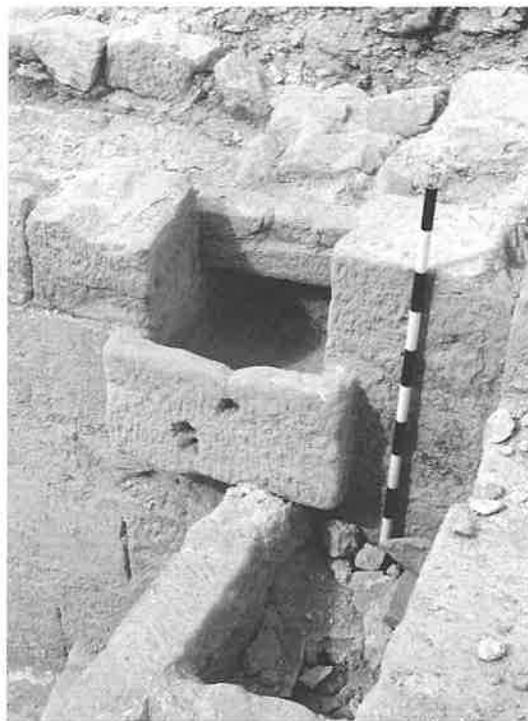
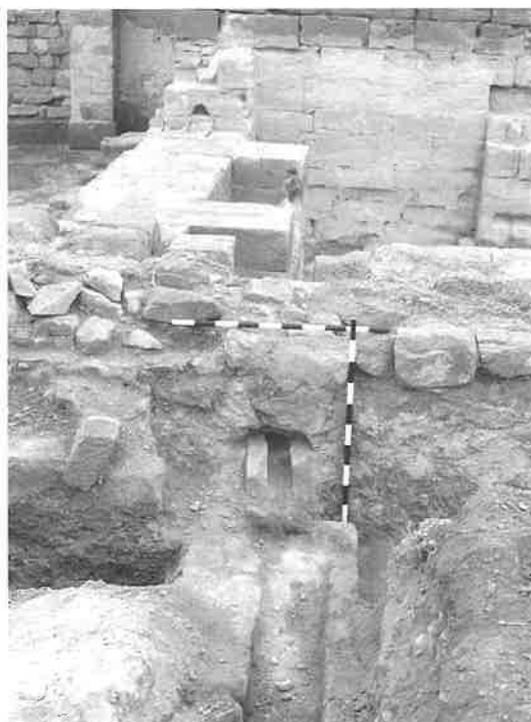
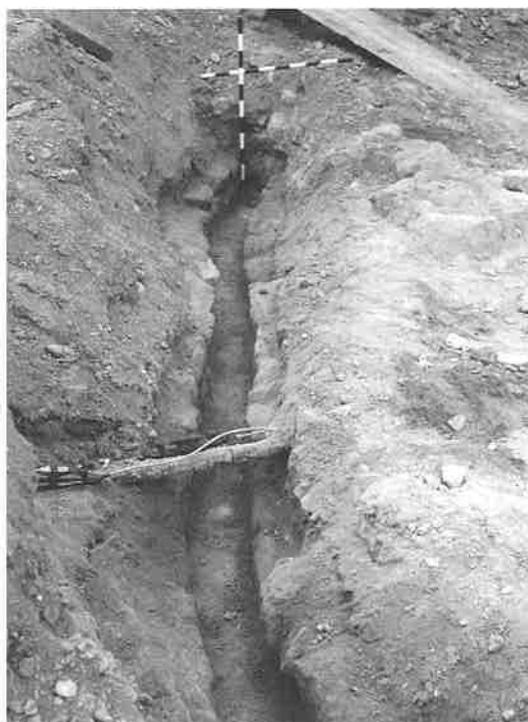
Fig. 22. Distintos aspectos de la situación de la pila de piedra para recogida de aguas y detalles del canal de desagüe (fotos: M.A. Zapater).

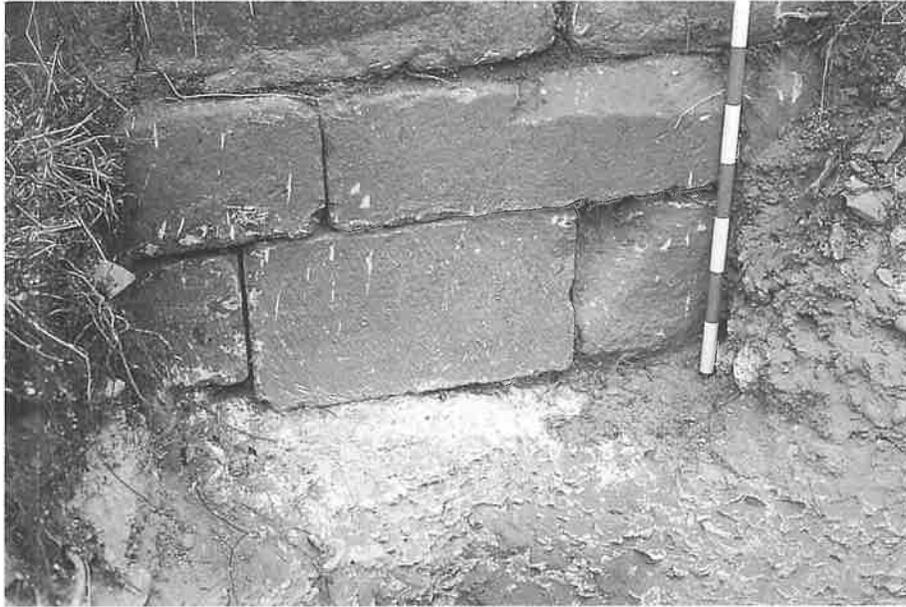
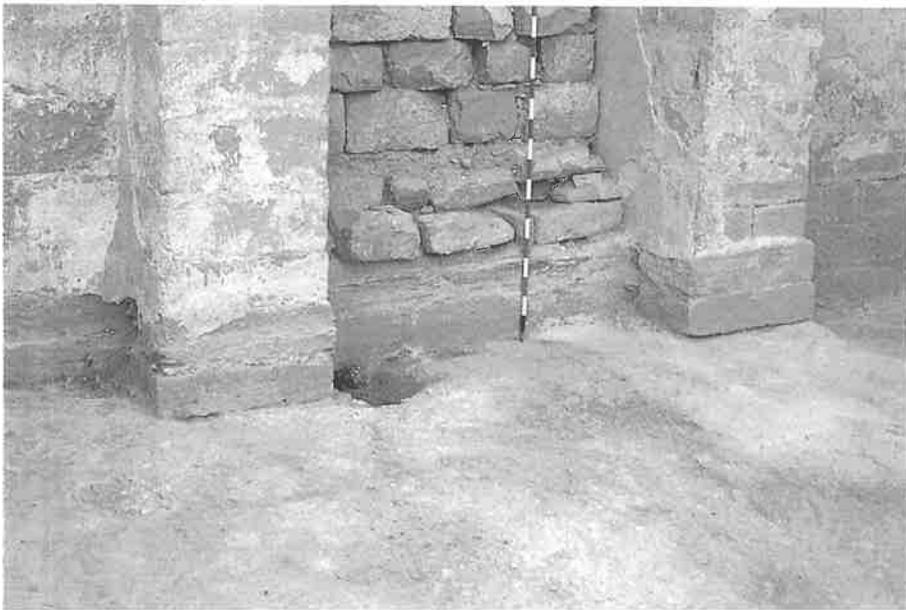
Fig. 23. a) Detalle de la ausencia de cimentación en los muros del sector norte de la iglesia del castillo, b) Detalle de cómo se asientan los muros del atrio y de la torre del homenaje sobre el suelo natural de gravas, también sin ningún tipo de cimentación (fotos: J.A. Benavente y M.A. Zapater).

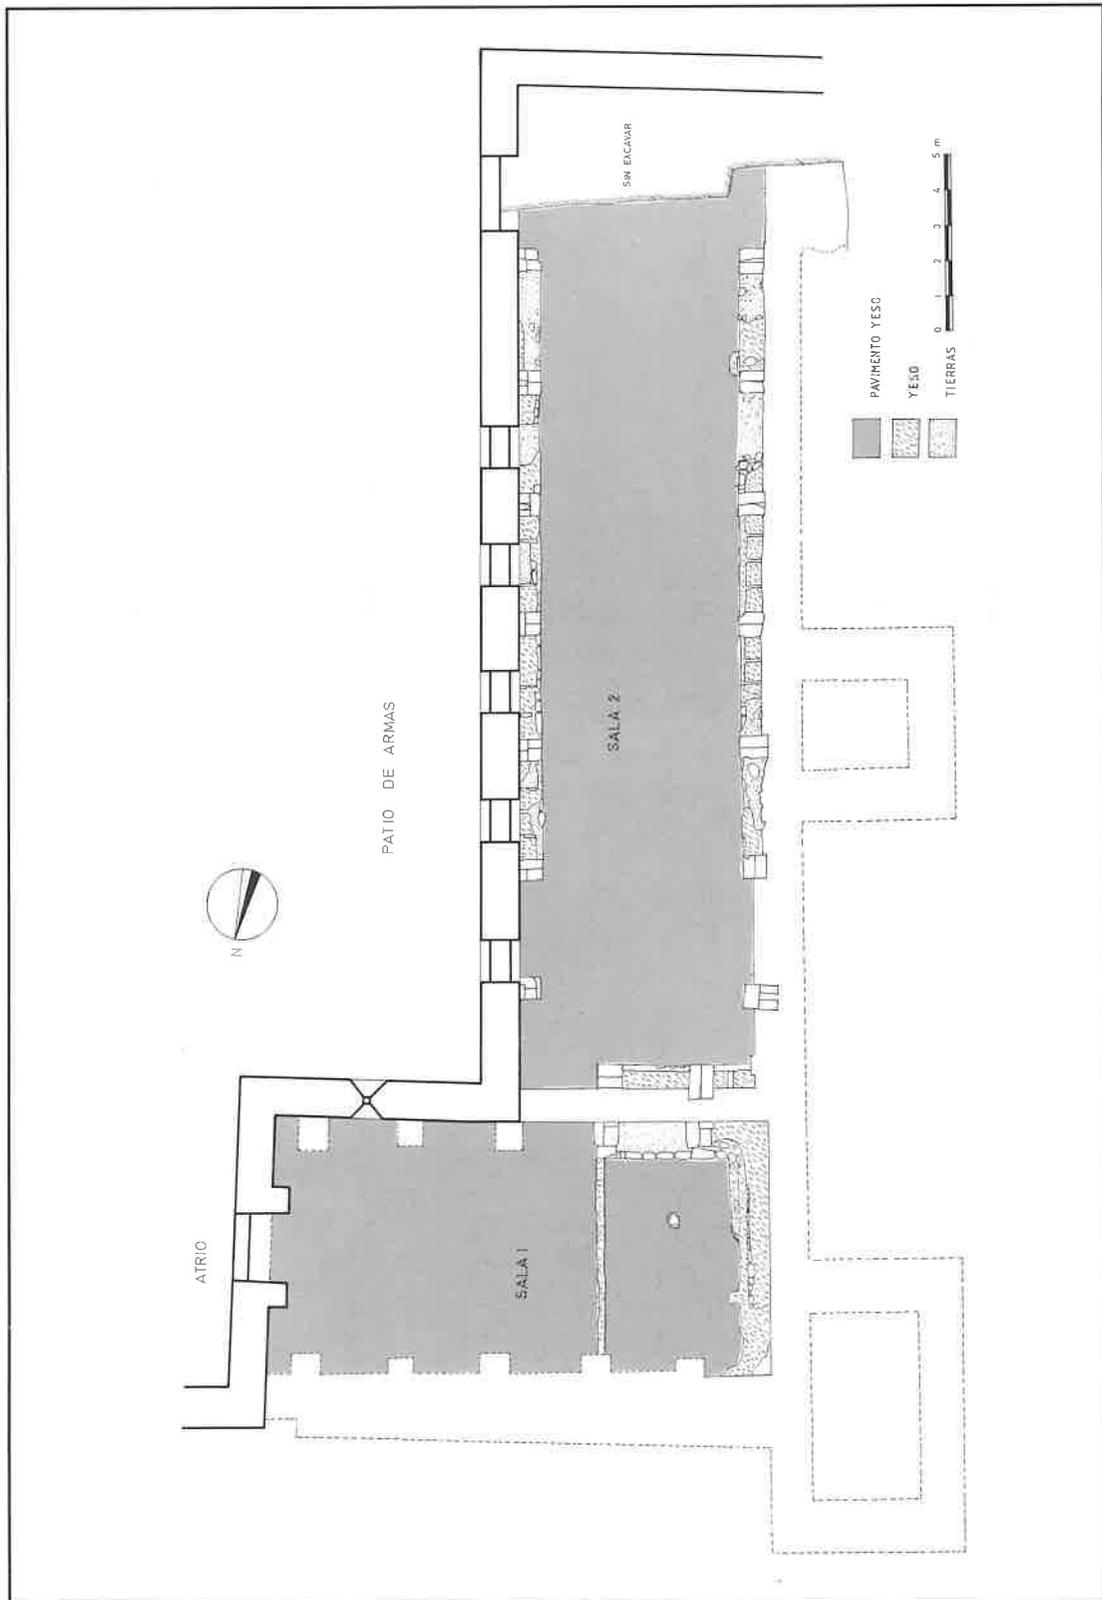
Fig. 24. Plano general de pavimentos y estructuras de yeso (pesebres y bancos corridos) de la fase III.

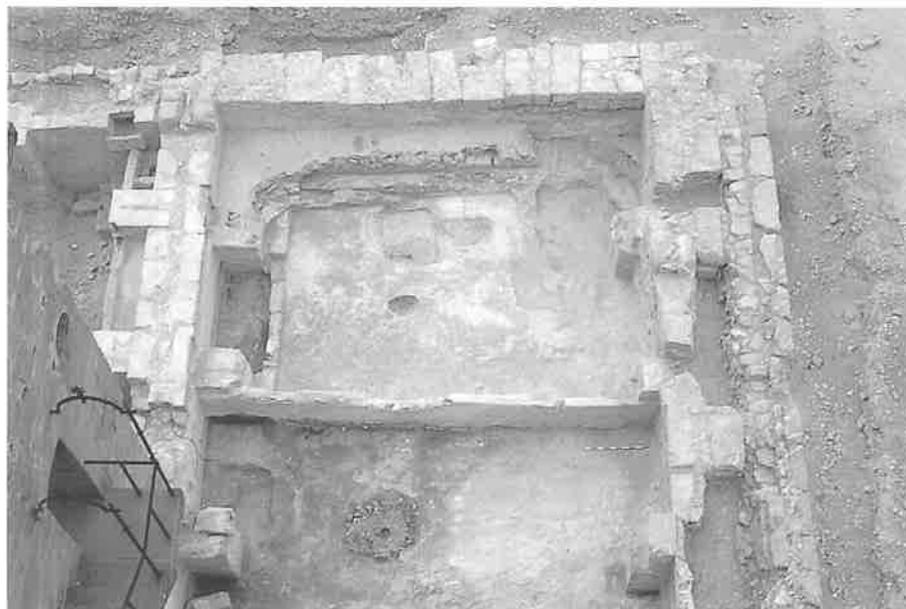
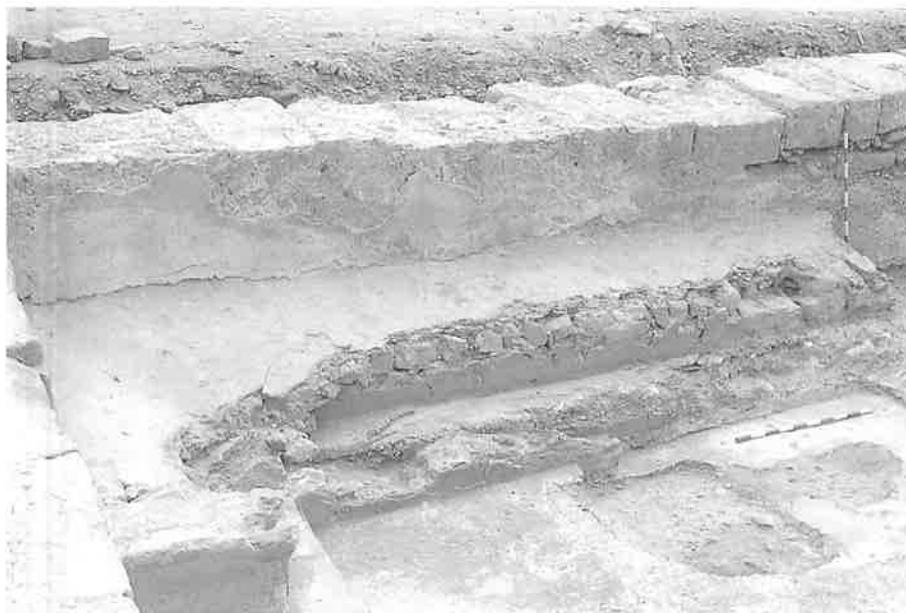
Fig. 25. a) Aspecto general del posible almacén de la sala 1. b) Detalle del banco de yeso adosado a los muros perimetrales de la sala 1 (fotos: J.A. Benavente y M.A. Zapater).

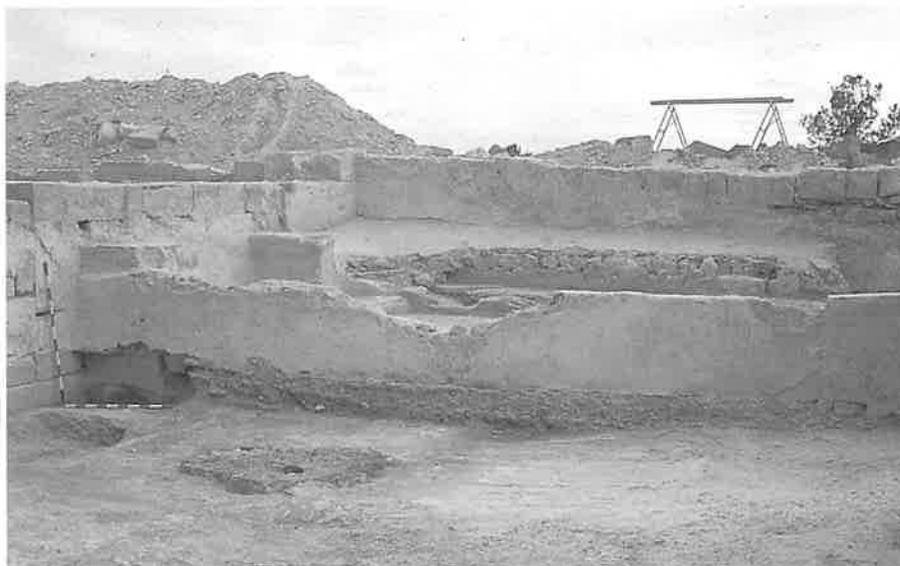
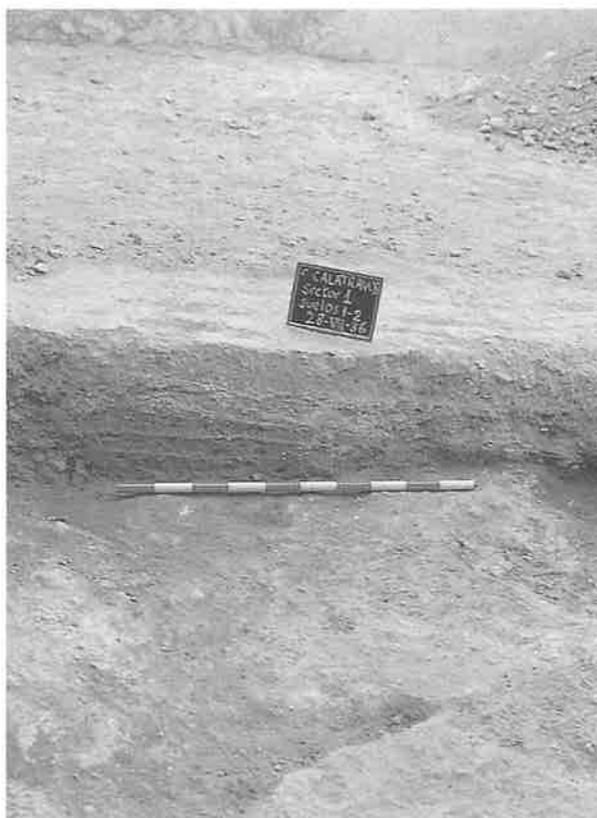
Fig. 26. a) Aspecto general de la sala 1 y del posible almacén. b) Detalle de la superposición de pavimentos en la sala 1 (fotos: J.A. Benavente).

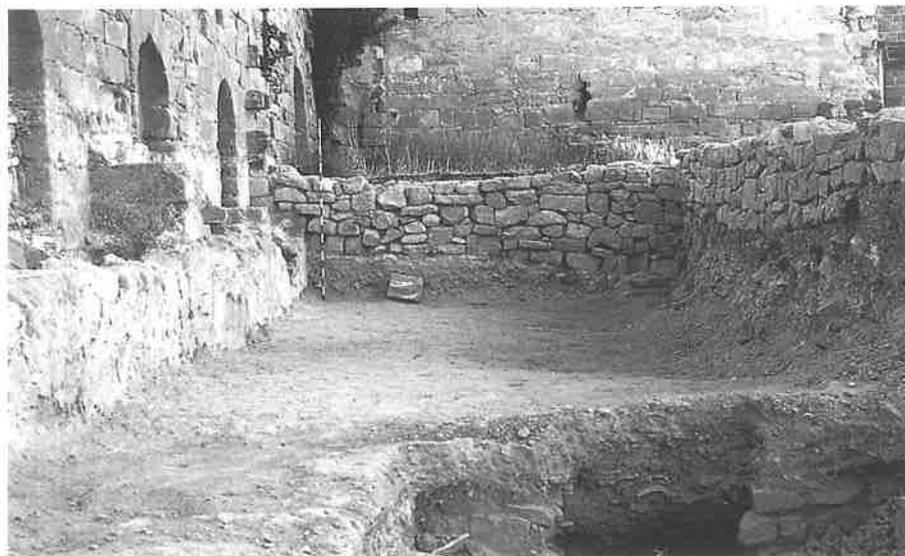
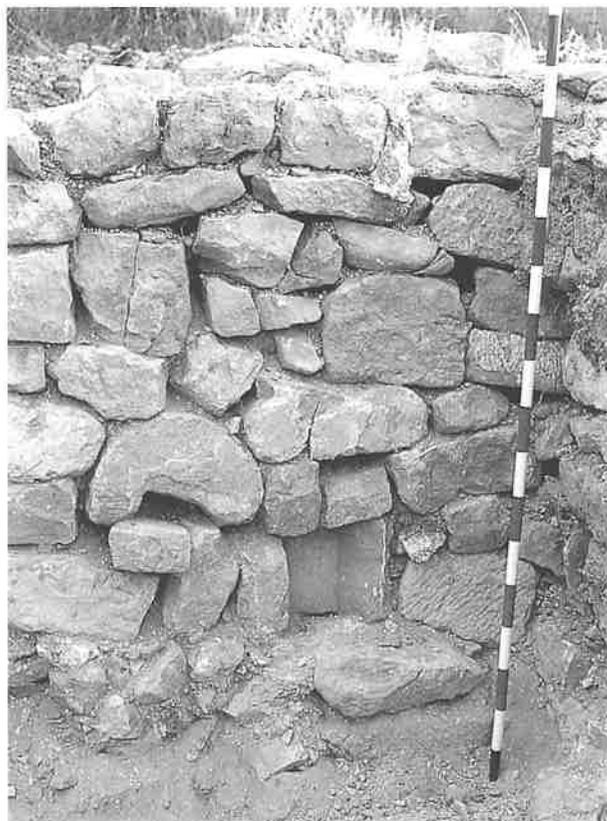
Fig. 27. a) Aspecto general de las caballerizas y muros de piedra de la sala 2. b) Detalle del muro anterior en el que se comprueba la reutilización de sillares y piedras labradas (fotos: M.A. Zapater).

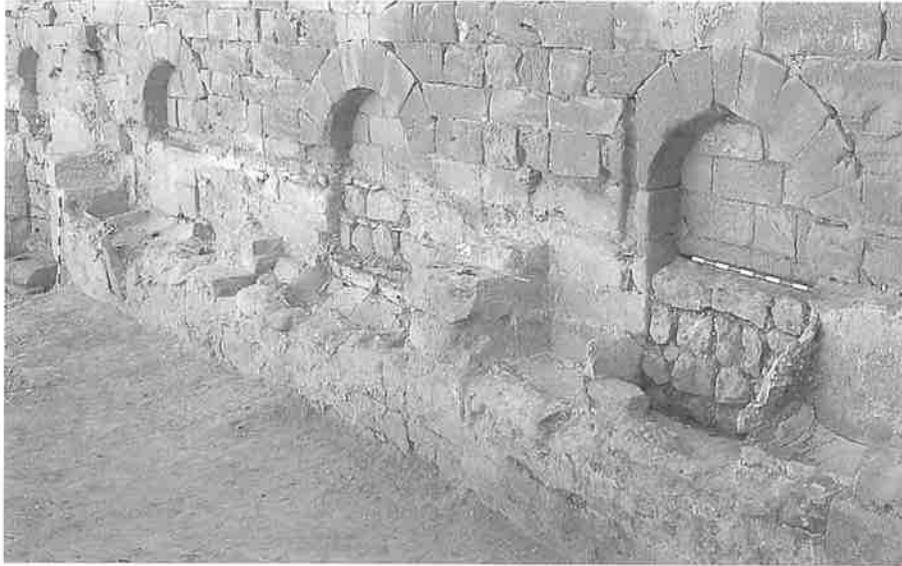
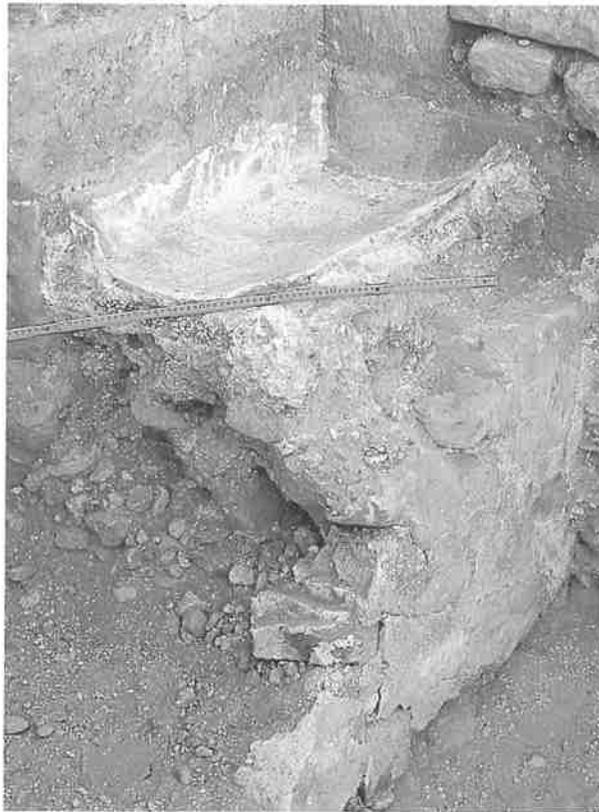
Fig. 28. a) Aspecto general de los pesebres de la fase III adosados al muro de sillería con puertas que comunicaban la sala 2 con el patio de armas. b) Detalle de uno de los pesebres (fotos: M.A. Zapater).

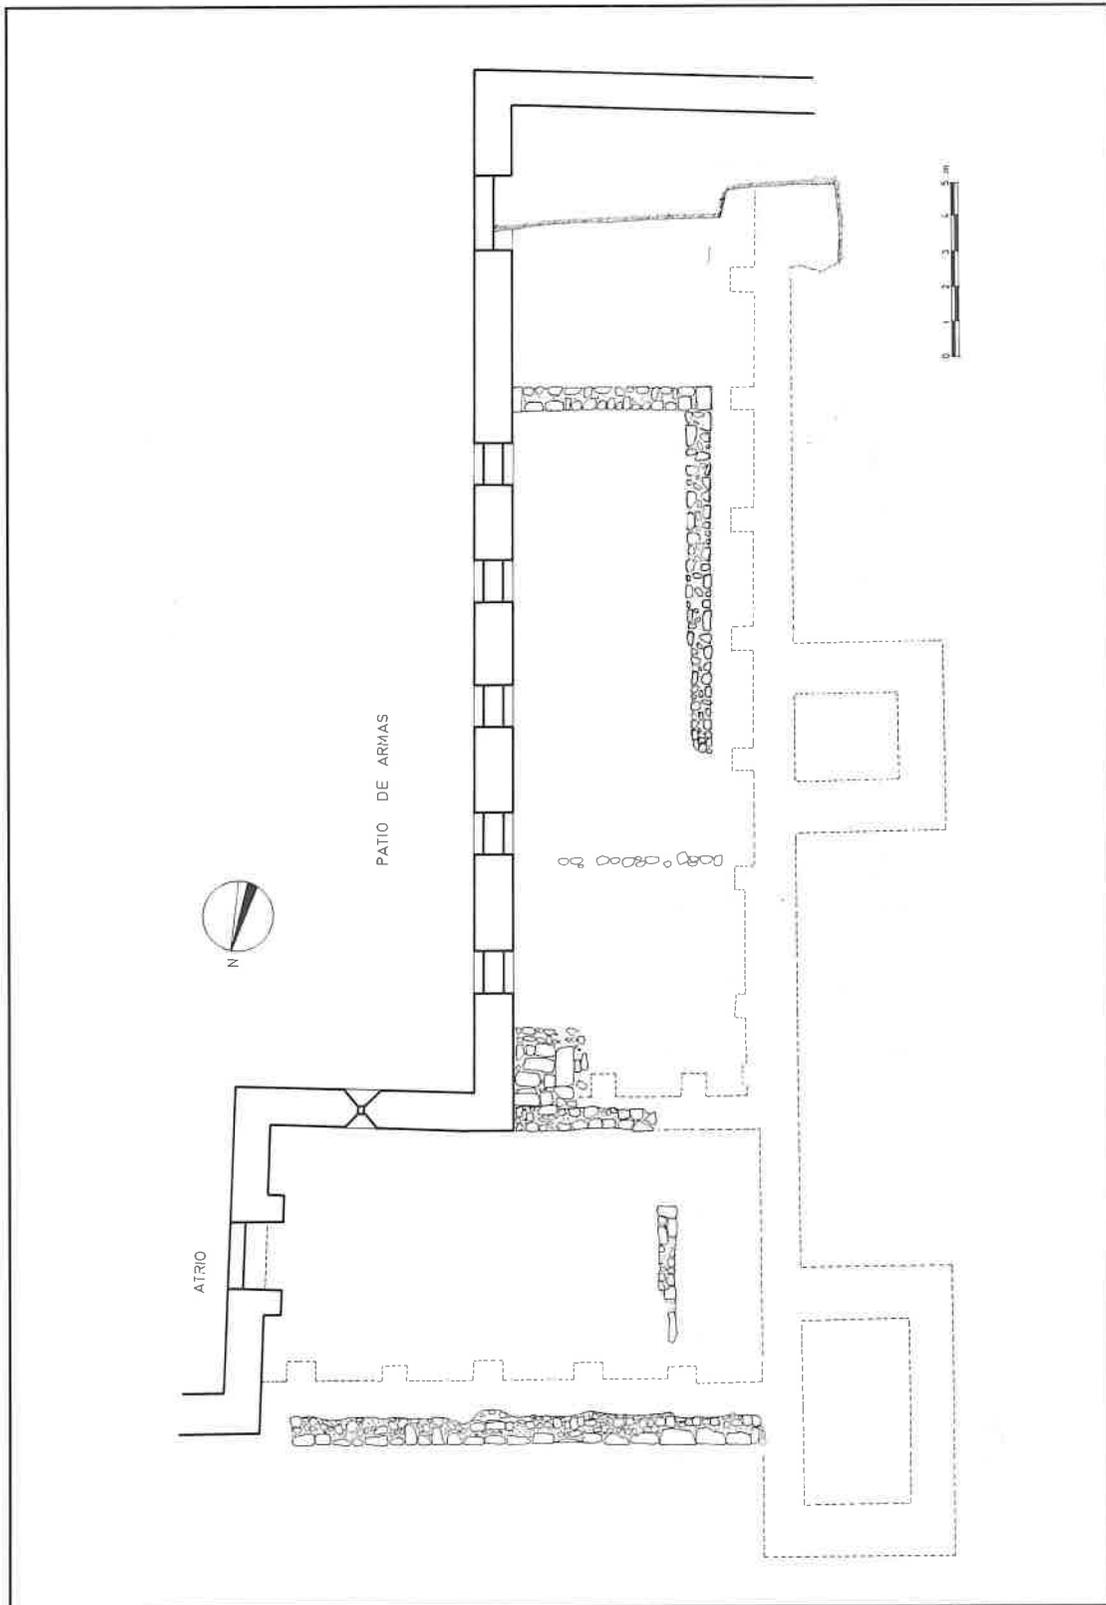
Fig. 29. Plano general de los restos de muros y estructuras de épocas recientes (fases IV y V) en la zona excavada.
