EL CASTILLO DE  
ALCAÑIZ

# Memoria de las excavaciones arqueológicas del ala oeste del castillo de Alcañiz. Campaña de 1986

José Antonio Benavente Serrano  
Taller de Arqueología y Prehistoria de Alcañiz

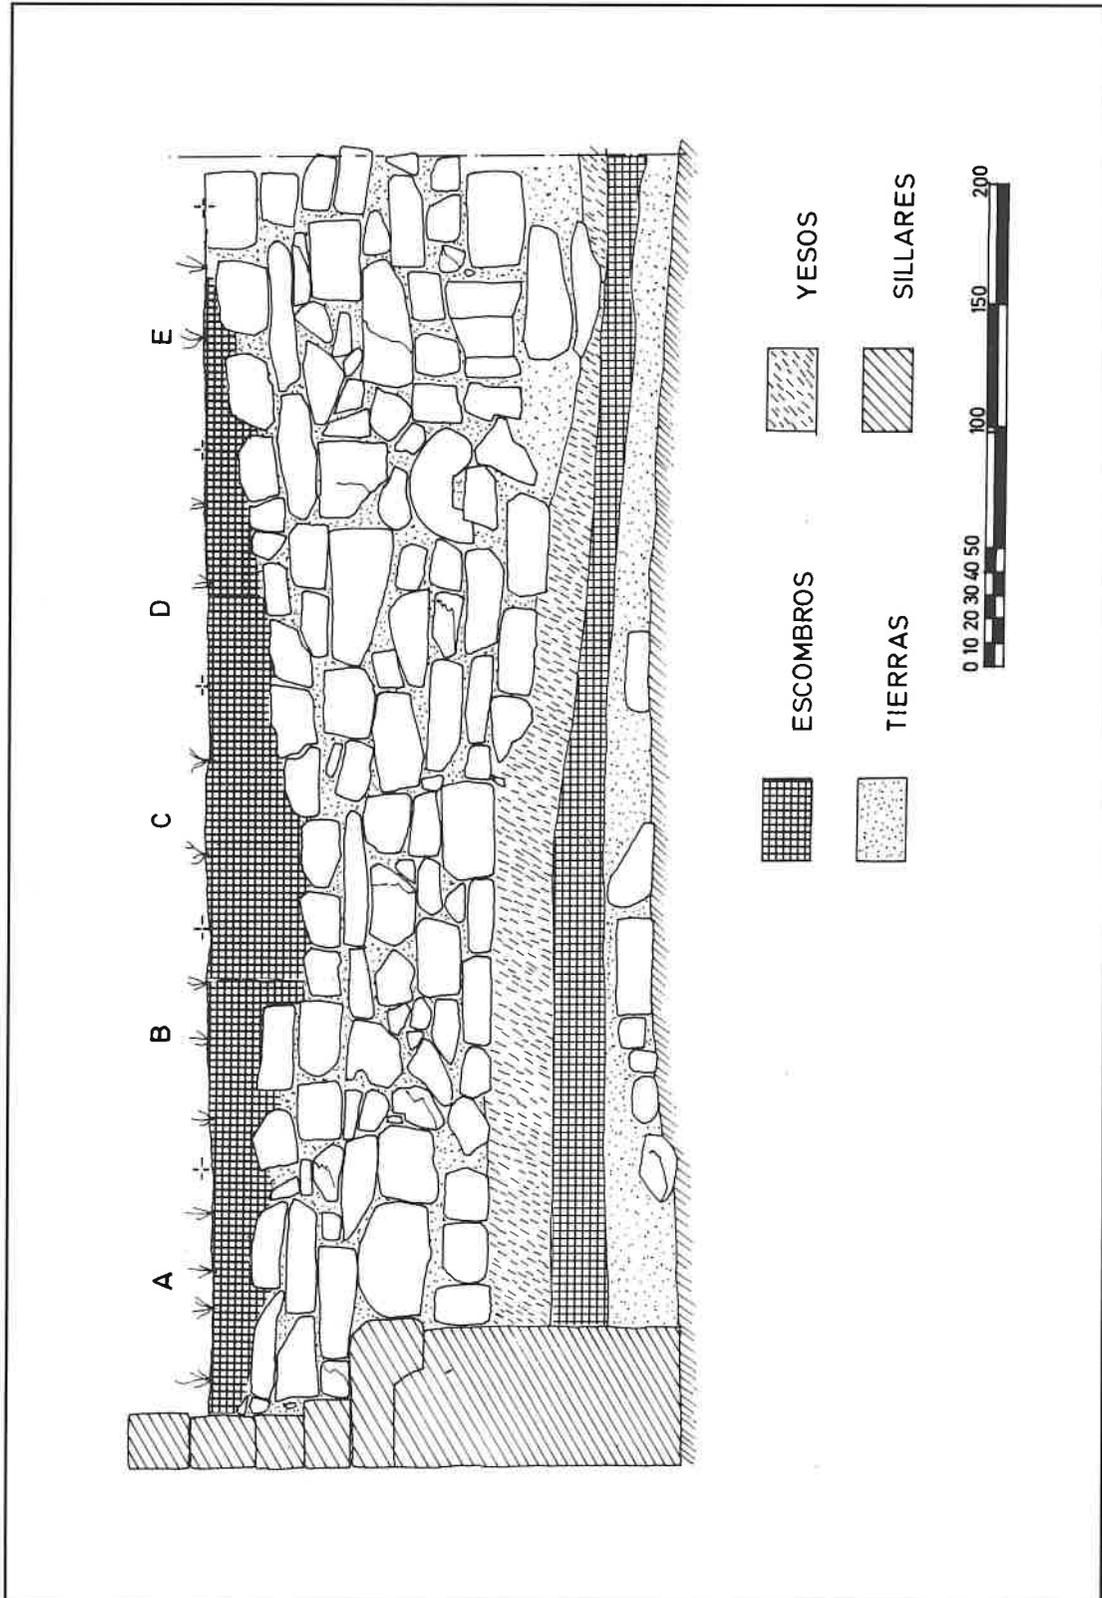
Fig. 30. Alzado norte del muro situado en el interior de la sala 2 y sección estratigráfica.

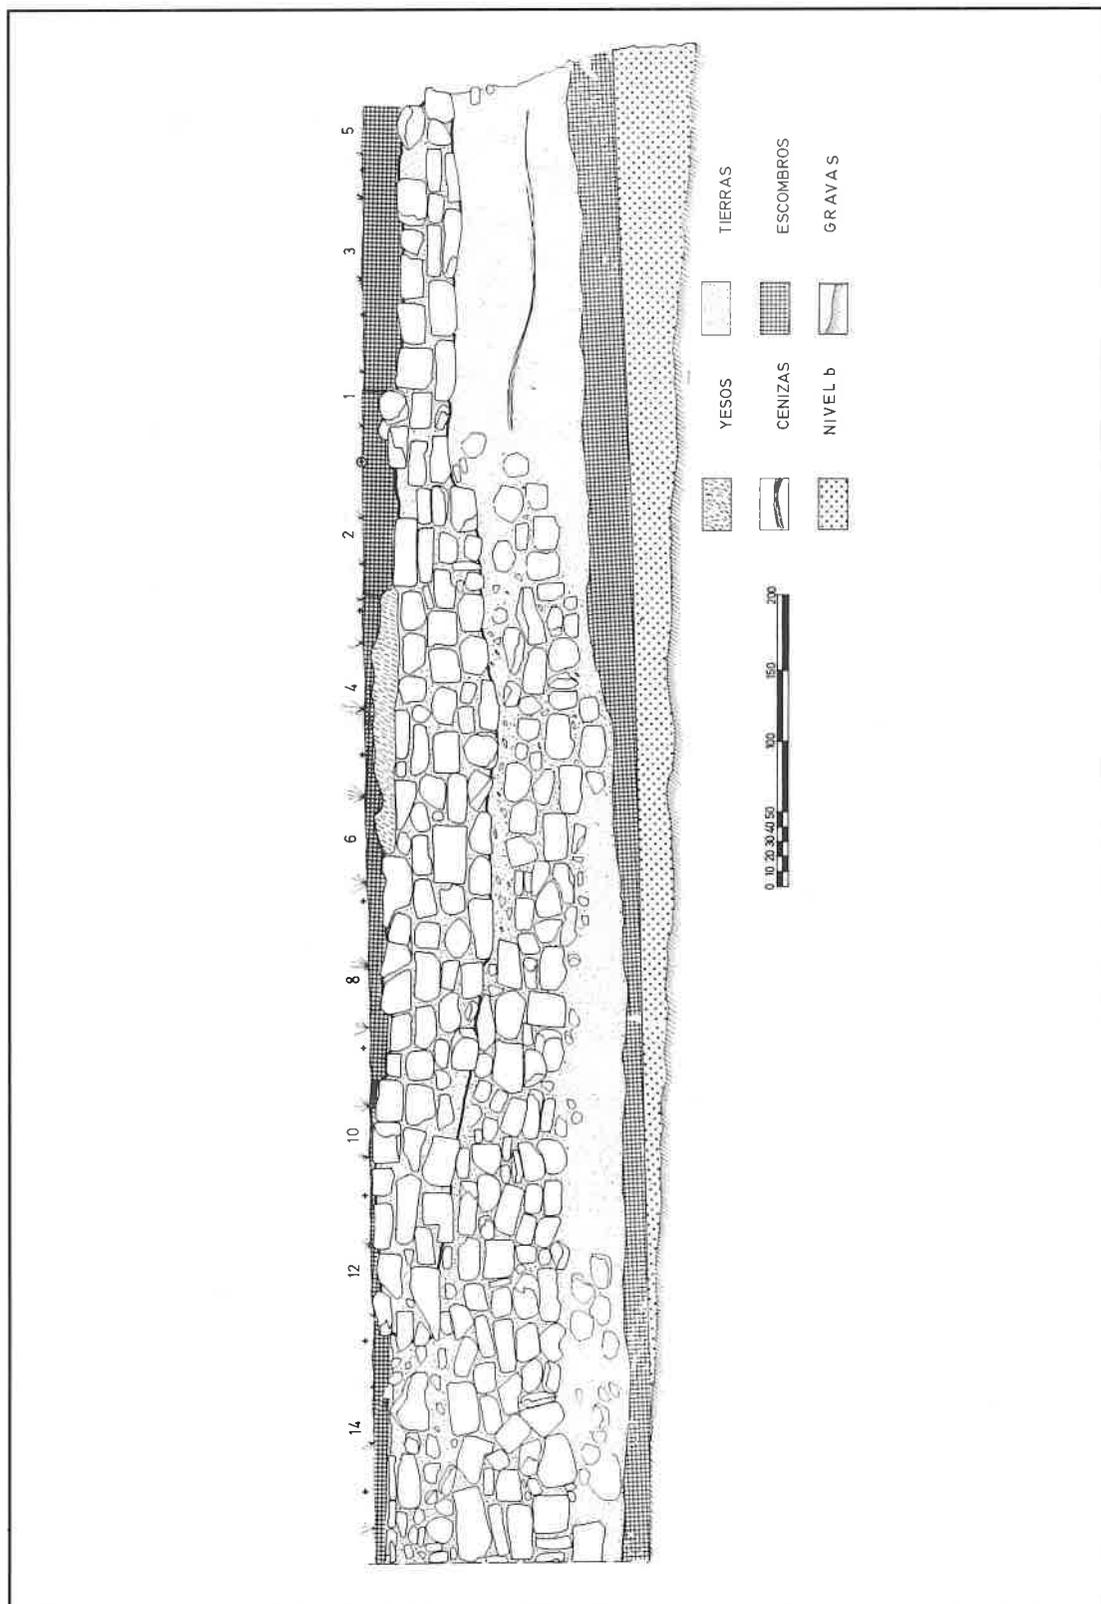
Fig. 31. Alzado oeste del muro situado en el interior de la sala 2 y sección estratigráfica.

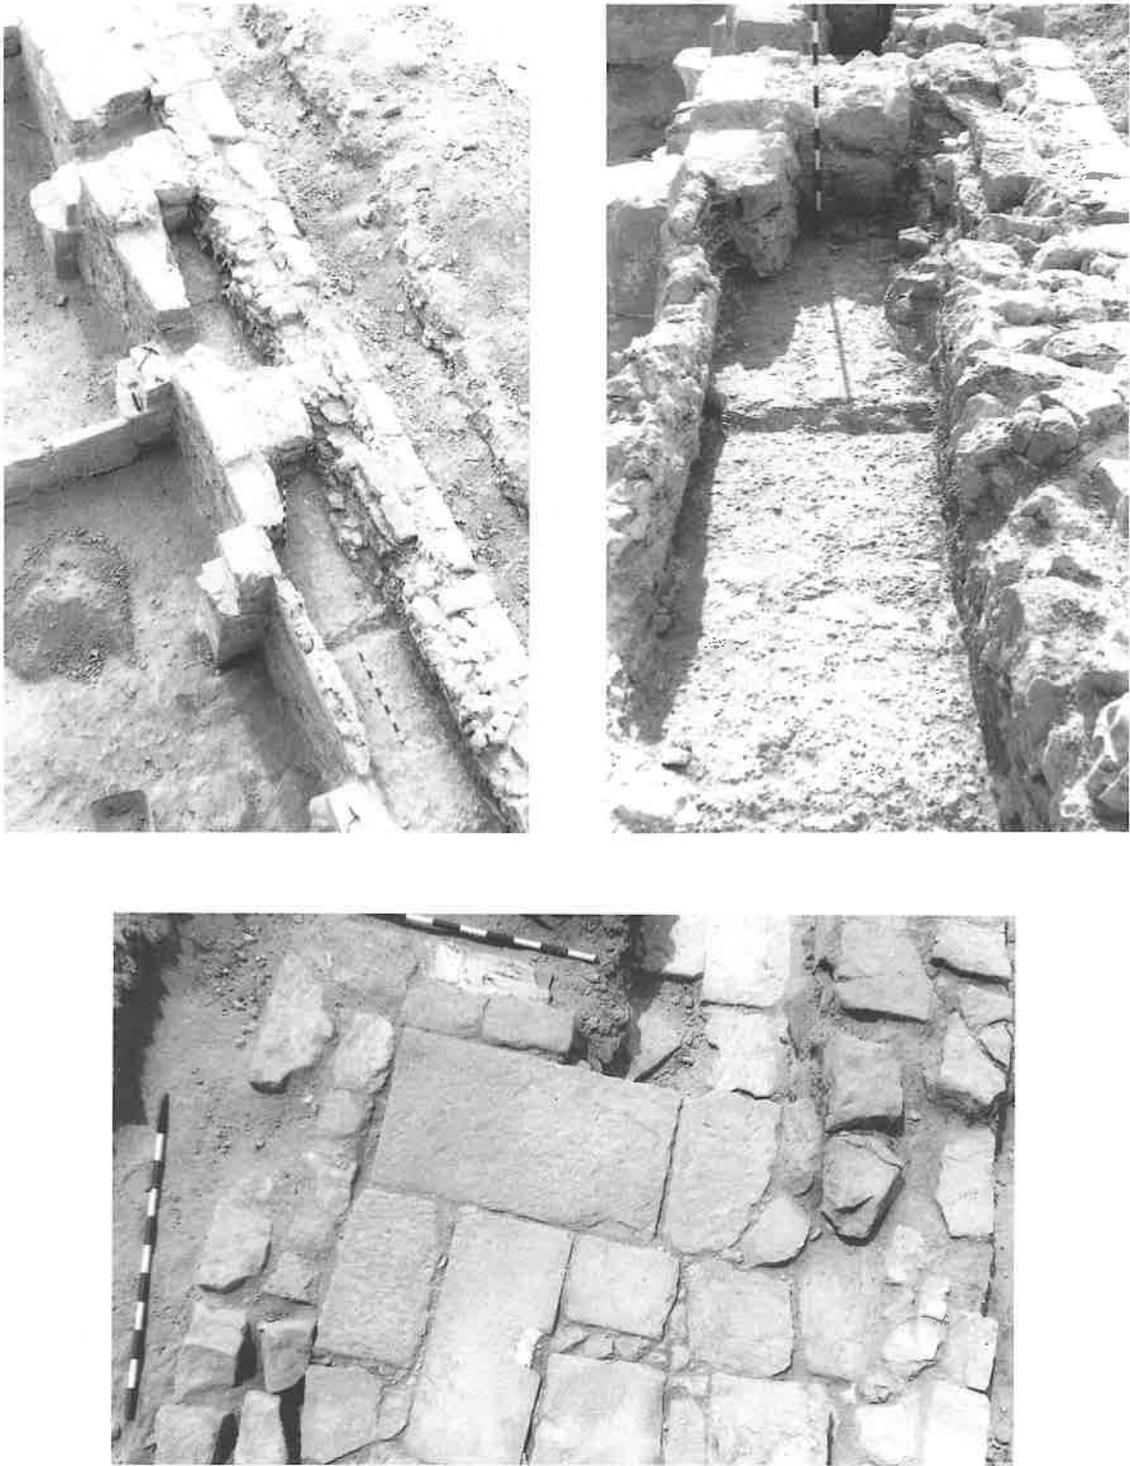
Fig. 32. a) Aspecto general del muro de tapial de argamasa perimetral de la sala 1 al que se adosó un muro reciente. b) Detalle de la superposición del muro moderno (a la derecha) sobre el antiguo. c) Pavimento de época muy reciente con losas y sillares reutilizados (fotos: M.A. Zapater).
