LA PÉRDIDA DEL ESPACIO UNIVERSITARIO EN EL CENTRO HISTÓRICO DE CÁCERES.

José-Carlos Salcedo Hernández.

Arquitecto.

Universidad de Extremadura.

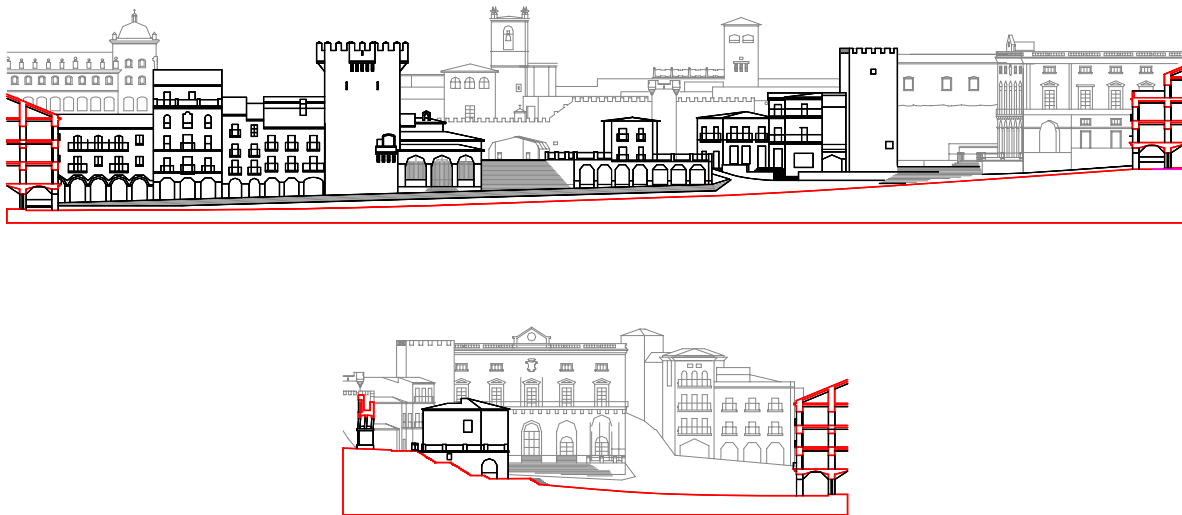
DIBUJO

Alzado del casco antiguo de Cáceres desde la Plaza Mayor.

Alzado de uno de los lados de la Plaza desde una sección por la ampliación del decumanus.

La plaza mayor, puerta del casco antiguo, prolongación natural del decumanus por el arco de la Estrella, polo de conexión del casco antiguo con el resto del centro histórico, ha sido el espacio urbano que más se ha devaluado. Hubiera recibido cientos de estudiantes cada mañana llenando los espacios públicos. Al antaño espacio urbano de mayor valor de la ciudad hoy, incluso su edificio público -el Ayuntamiento-, elemento legitimador de cualquier plaza, le ha dado la espalda y ahora la entrada se produce por detrás. Sin población residente -que ha abandonado el espacio expulsada por el botellón-, sin hostelería ni tiendas de calidad, se encuentra totalmente degradada, es el dominio de la marginalidad en el escaparate de la parte antigua de Cáceres.

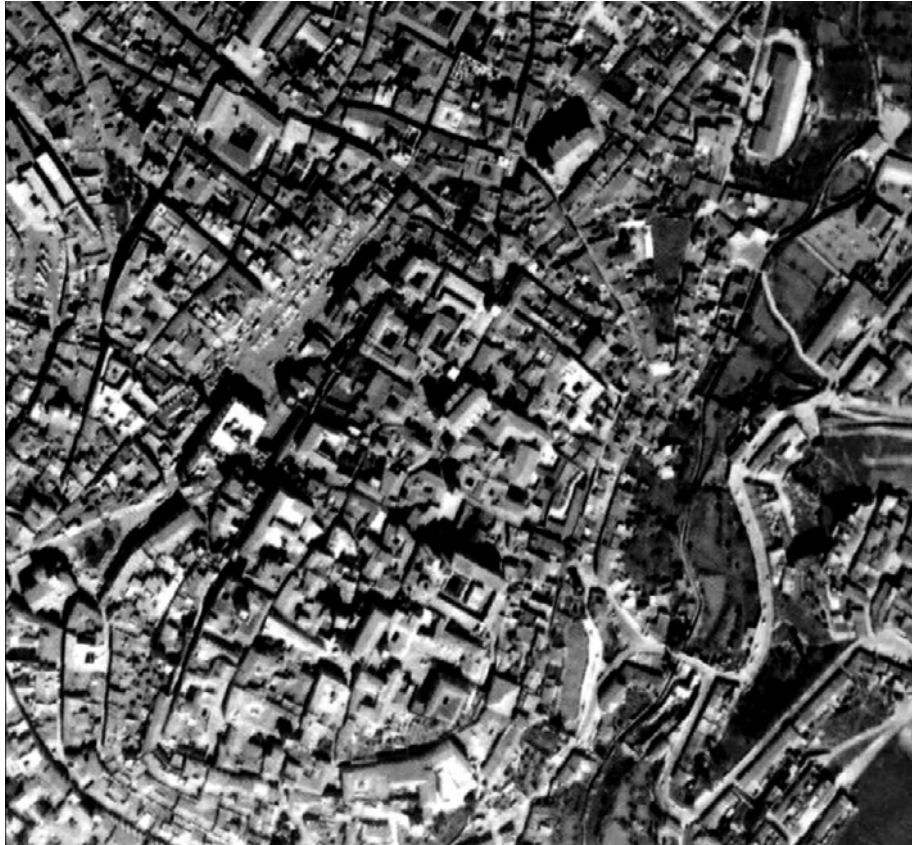
FOTOGRAFÍA 1

Fotografía aérea del casco antiguo. A la derecha, la ribera de El Marco.

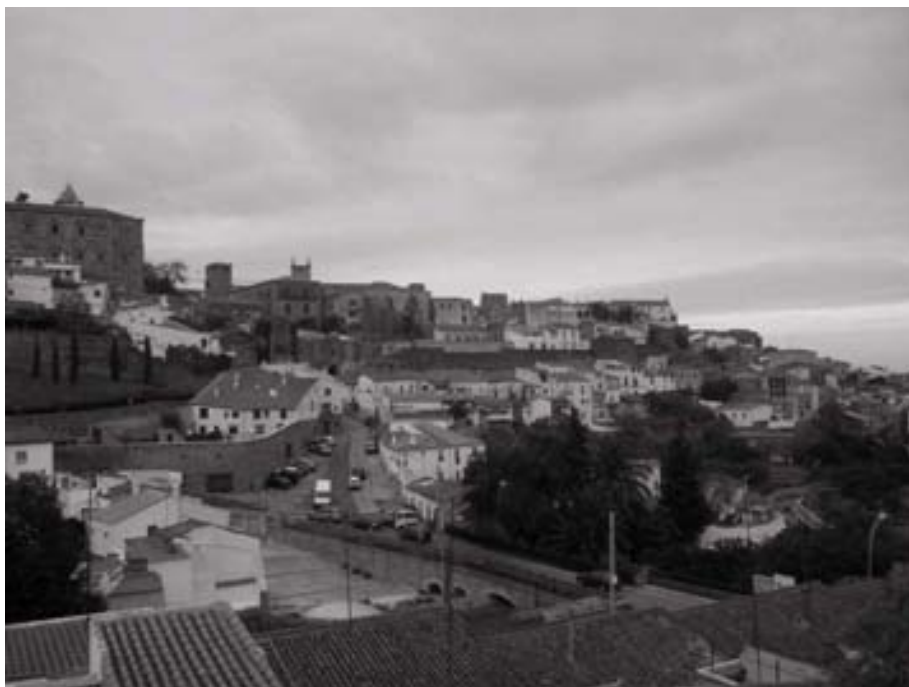
FOTOGRAFÍA 2

Borde Este del casco antiguo, desde la Ribera de El Marco.

El **borde del casco antiguo en la ladera oriental**, escaparate hacia la ribera de El Marco, derrame de casas en ladera, constituye una contrastada simbiosis de volúmenes, texturas y colores con la arquitectura singular del casco, a la que se encuentra indisolublemente unido. Este espacio exterior a la muralla, pero conectado con la Judería intramuros por el Arco del Cristo, ofrecía -sigue ofreciendo- grandes posibilidades de intervención arquitectónica en la recuperación del uso residencial, para acondicionar la impresionante cara Este del casco antiguo, el Albaicín.
