**LOS SISTEMAS HIDRAULICOS DE LA
CARTUJA DE SANTA MARIA DE LAS CUEVAS
DE SEVILLA: La Noria Norte**

Fernando de Amores Carredano
Antonio de Padua Díaz Sánchez
Mark A. Hunt Ortiz

Instituto de Estudios Almerienses
Departamento de Historia
1.989

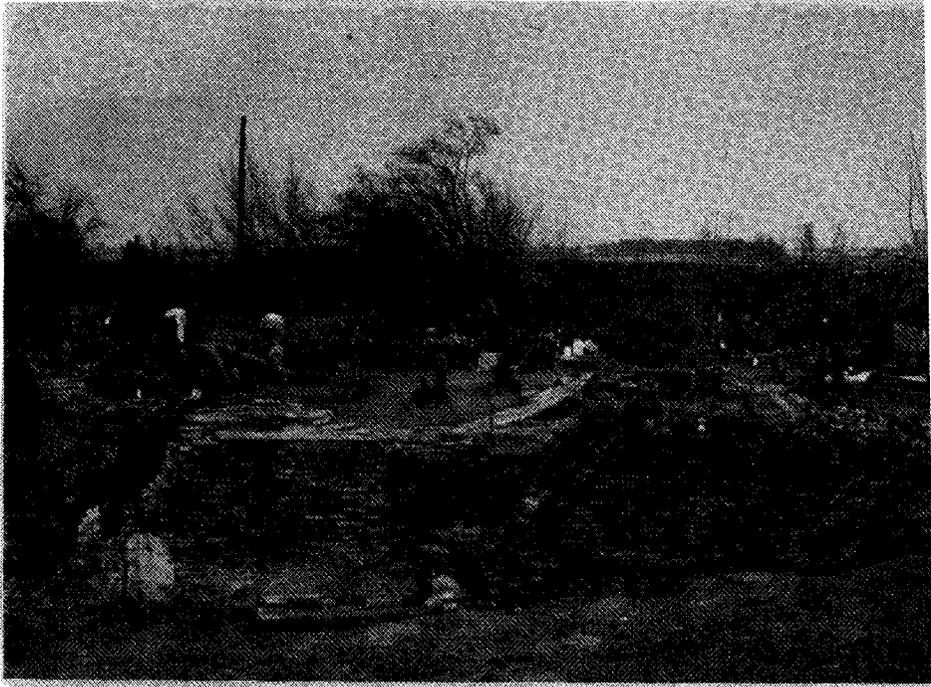
Foto 1.- La noria norte vista desde el sur.

Tal como se ve hoy (Foto 1), el pozo de noria está rodeado por un muro poligonal de ladrillos que forma una plataforma elevada sobre el nivel de la huerta más de dos metros. El muro poligonal falta en la parte Este, donde se sitúa la cerca sobre la que se apoya el polígono.

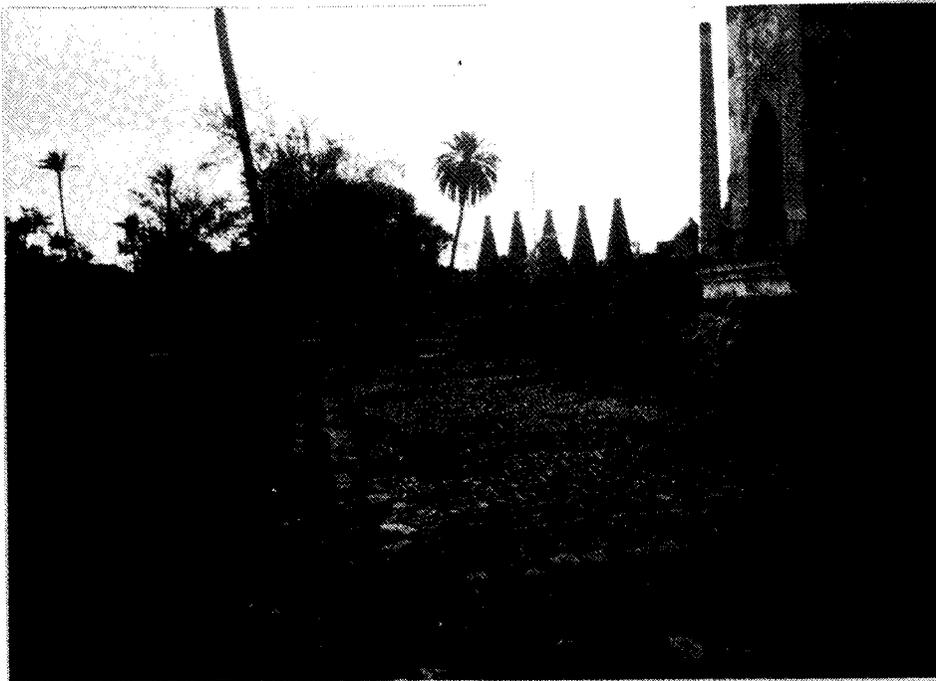
Foto 2.- Alberca de Santa Ana. Lado este.

La alberca tiene una planta rectangular, con unas dimensiones de 22 metros de lado mayor y 11 de lado menor, estando sus muros elevados más de 1'5 metros sobre el nivel de la huerta. Está la alberca rodeada por un empedrado que queda delimitado por las atarjeas que la rodean por sus cuatro lados y que recibirían el agua a través de tres salideros situados en el centro de los lados Norte, Sur y Oeste.

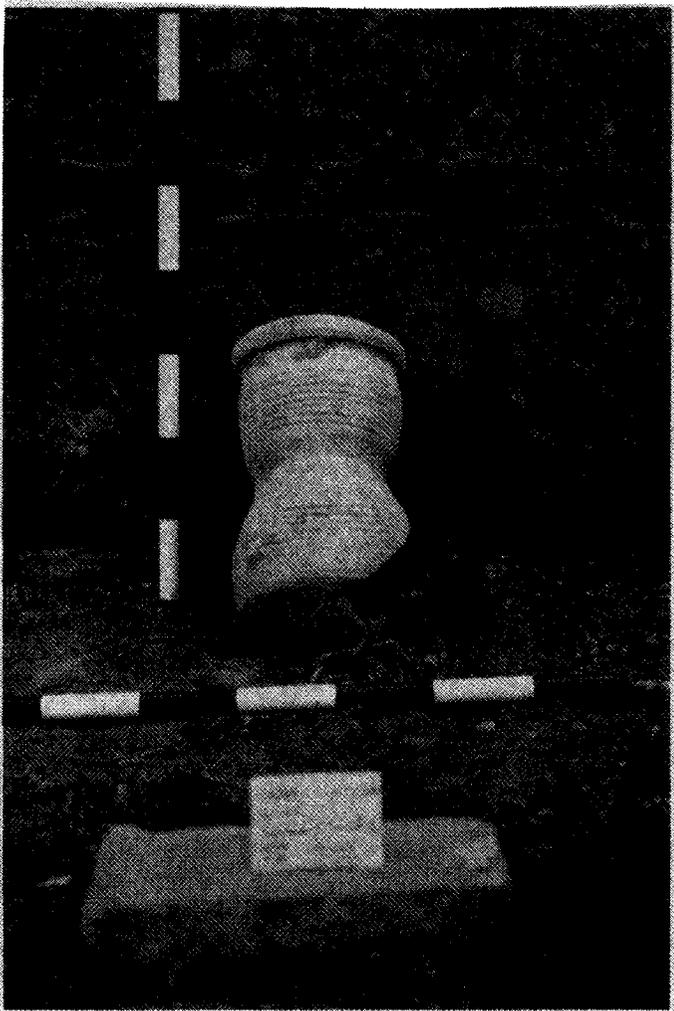
Foto 3.- Canjilón.

En las partes Norte y Sur del pozo, coincidiendo con la apertura del brocal, están las marcas producidas por el rosario de cangilones. El tipo de cangilón es muy homogéneo (Foto 3) con unas

dimensiones en torno a los 22 centímetros de diámetro y una altura en torno a los 38 centímetros, con una hendidura central para su fijación.

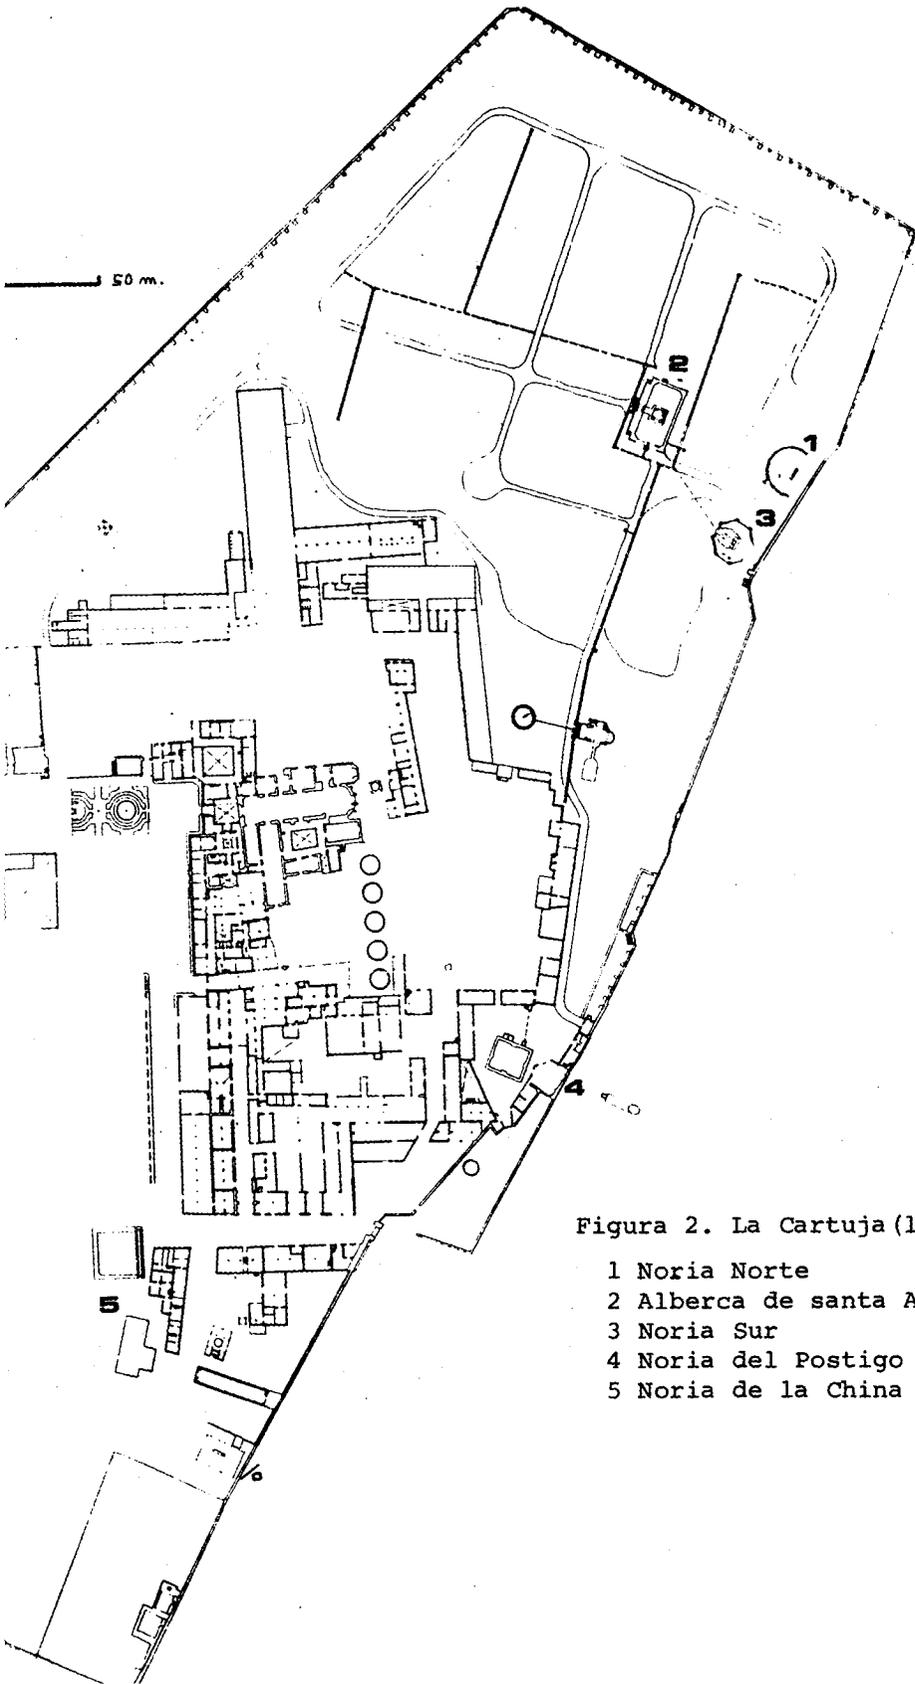
Figura 2. La Cartuja (1987)

- 1 Noria Norte
- 2 Alberca de santa Ana
- 3 Noria Sur
- 4 Noria del Postigo
- 5 Noria de la China

En términos generales, el monasterio se organiza en una zona edificada (Capilla de Afuera, Iglesia, Claustro de Monjes, Claustro de Legos, Procuración y Almacenes) rodeada por huertas: al Norte la Huerta Nueva o Grande, al Este la llamada Huerta Vieja y al Sur y Suroeste la Huerta del Olivar (Fig.2).
