# LAS IGLESIAS OCTOGONALES EN NAVARRA

**José Yárnoz Larrosa,**

Arquitecto.

# ERMITA DE NTRA. SRA. DE EUNATE

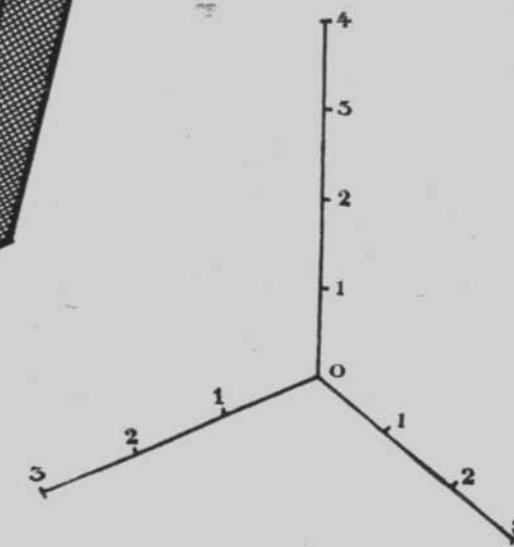
PERPECTIVA AXONOMETRICA

- SECCION EN PLANTA
- ▨ SECCION EN ALZADO

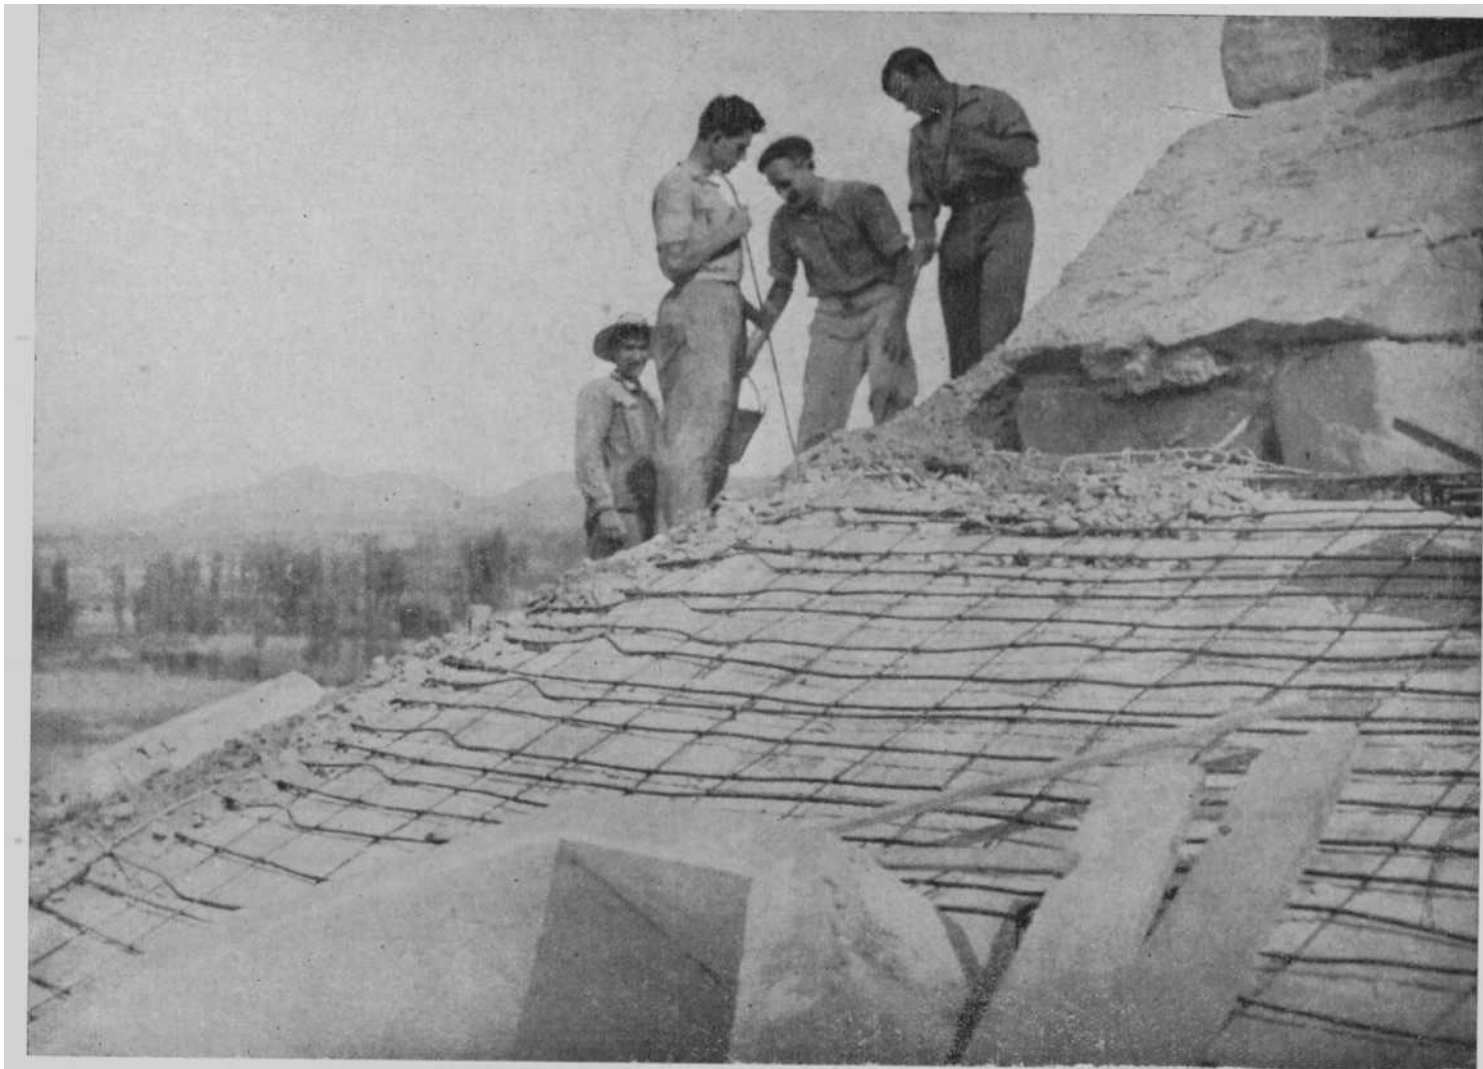
Eunate. —Obras de restauración de la cubierta

La mejor oportunidad para aclarar este extremo se nos presentaba al ejecutar las obras de consolidación de la bóveda llevadas a cabo. Con gran cuidado, y no he de negar que con verdadera impaciencia, se procedió a desmontar las lajas de piedra y el relleno de tierra y cascote que constituían la cubierta, hasta dejar completamente a la vista el trasdós de la bóveda y el arranque del macizo cuerpo de la espadaña actual. Pero la decepción fué tan grande como había sido la emoción experimentada al iniciar los trabajos, al ver que descubierta la bóveda, formada por grandes sillares de piedra toscamente labrada, descansando en los robustos arcos que constituyen sus nervios de apoyo, no aparecía vestigio alguno de la existencia del lucernario.

disponían en aquel tiempo, producía filtraciones en el interior de la basílica que habían llegado a amenazar seriamente la seguridad de la bóveda. Convenía por otra parte descargar ésta del enorme peso muerto que significaba la gran cantidad de tierra y cascote, en la que asentaban las losas de piedra del tejado. Y era menester corregir también las grandes humedades que a través de la cubierta pasaban al interior, con gran perjuicio para la bóveda y en general para el edificio.

Esto se ha conseguido por completo, con el empleo de los medios que hoy nos proporciona la construcción moderna; y en este caso ha consistido en la ejecución de unos tableros de hormigón armado siguiendo la pendiente del tejado primitivo, en los que se han vuelto a asentar las mismas lajas de piedra, excepto aquellas que por su mal estado ha sido preciso sustituirlas. Con esto no ha variado el aspecto exterior de la basílica, y se ha conseguido la doble ventaja de aligerar el peso que gravitaba sobre la bóveda, y hacer desaparecer las humedades que tantos perjuicios estaban ocasionando.

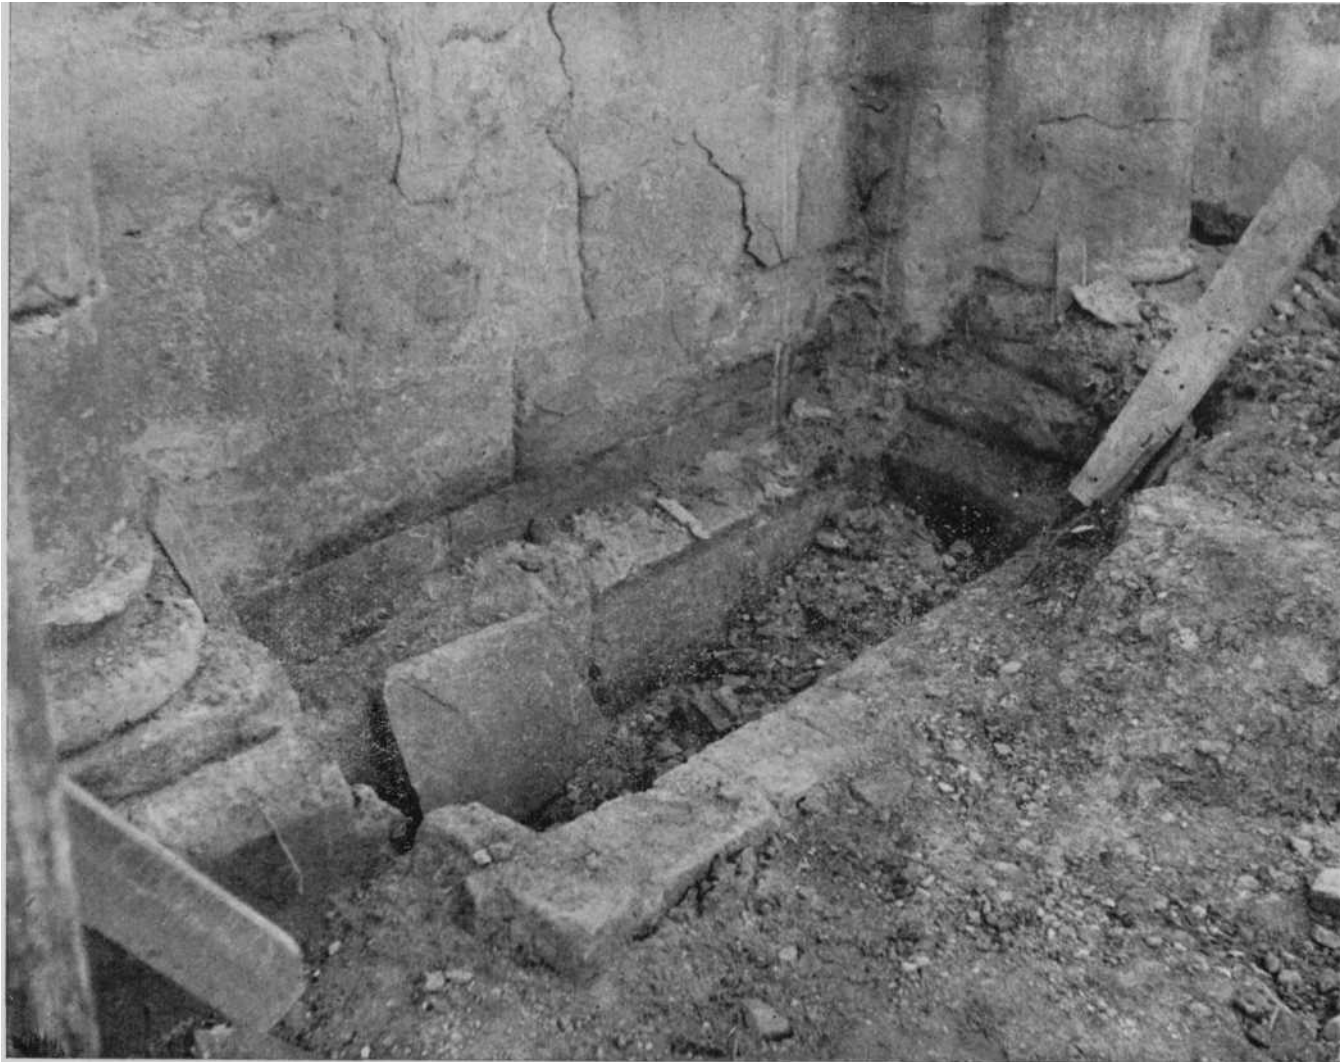
Eunate.—Sepultura en el claustro

Con las excavaciones se ha comprobado también la existencia de algunas sepulturas con restos humanos, entre ellos un esqueleto completo, perfectamente conservado a pesar de encontrarse a muy poca profundidad. En la misma fosa excavada en el terreno sin revestimiento alguno, se encontró una concha de peregrino, prueba del paso y detención de estos penitentes en sus visitas a Santiago de Compostela —a pesar de la proximidad de Puente la Reina— para descanso de la jornada, o por enfermedad contraída por las privaciones y fatigas del viaje.

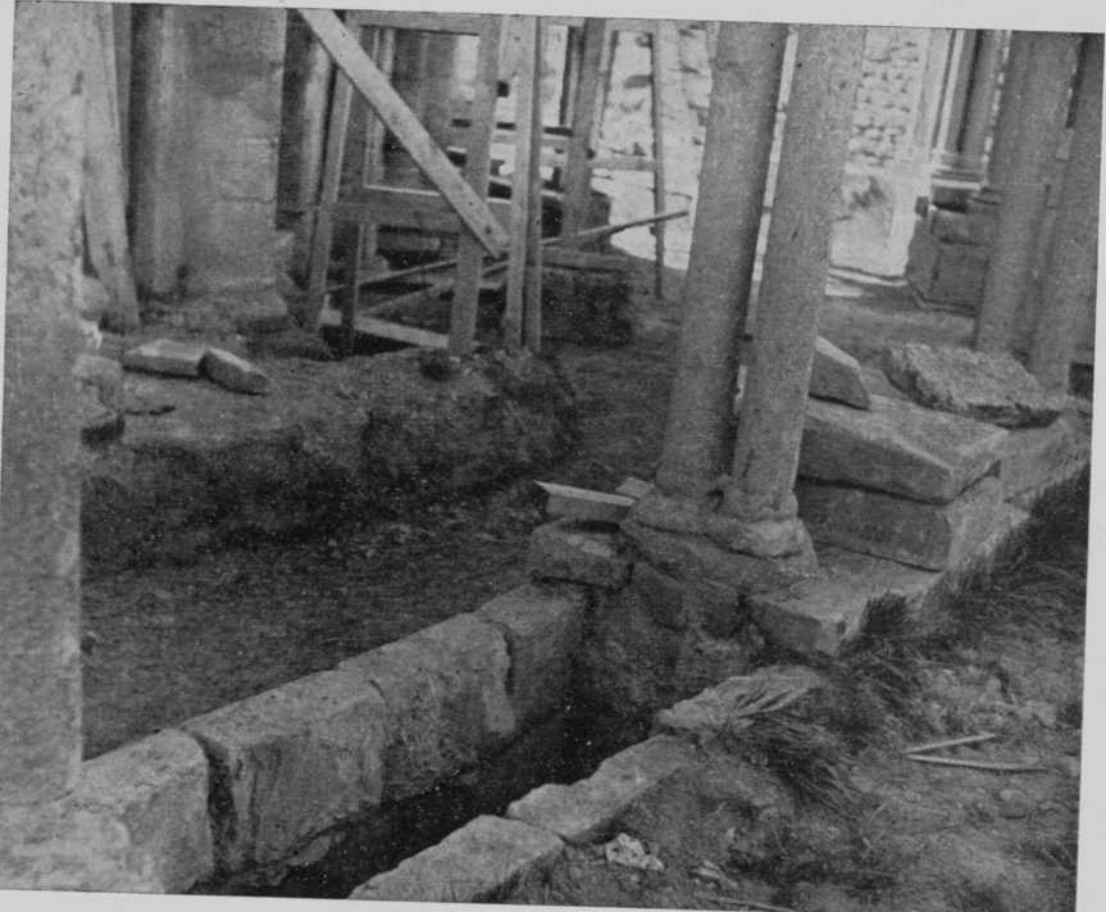
Eunate.—Sepultura en las arquerías del claustro

En los intercolumnios de la galería, bajo los arcos, han apa-

recido también restos humanos, lo que hace suponer se destinaban a «osarios», ya que por sus reducidas dimensiones, en particular su longitud, no podían utilizarse como sepulturas.

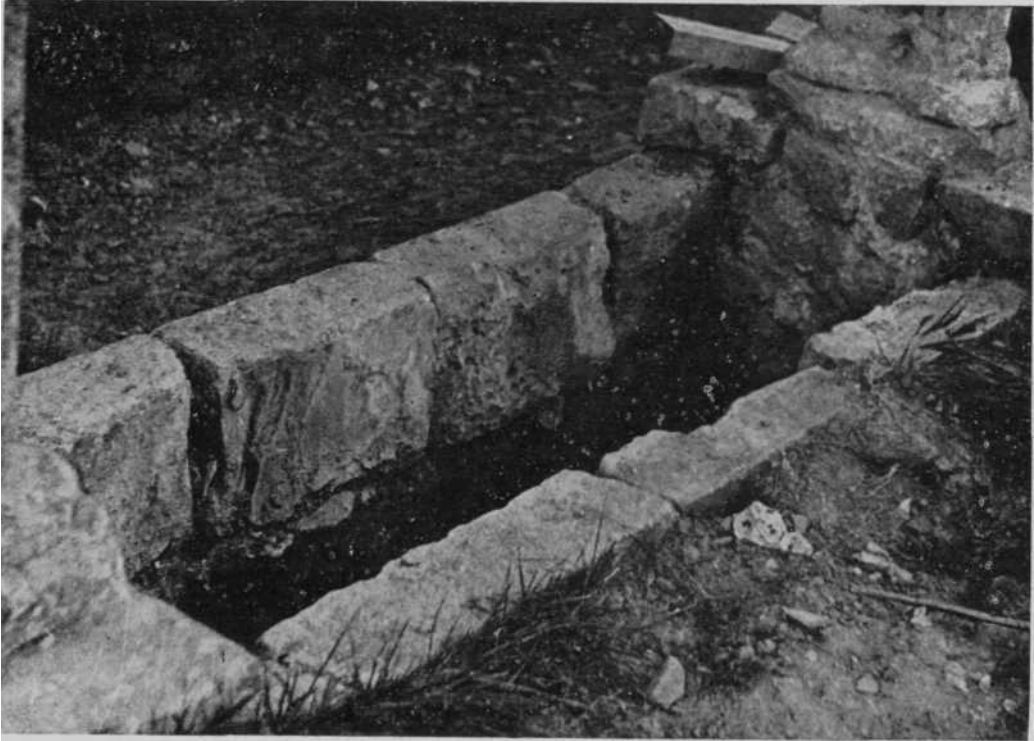
**Eunate.—Sepultura en las arquerías del claustro**

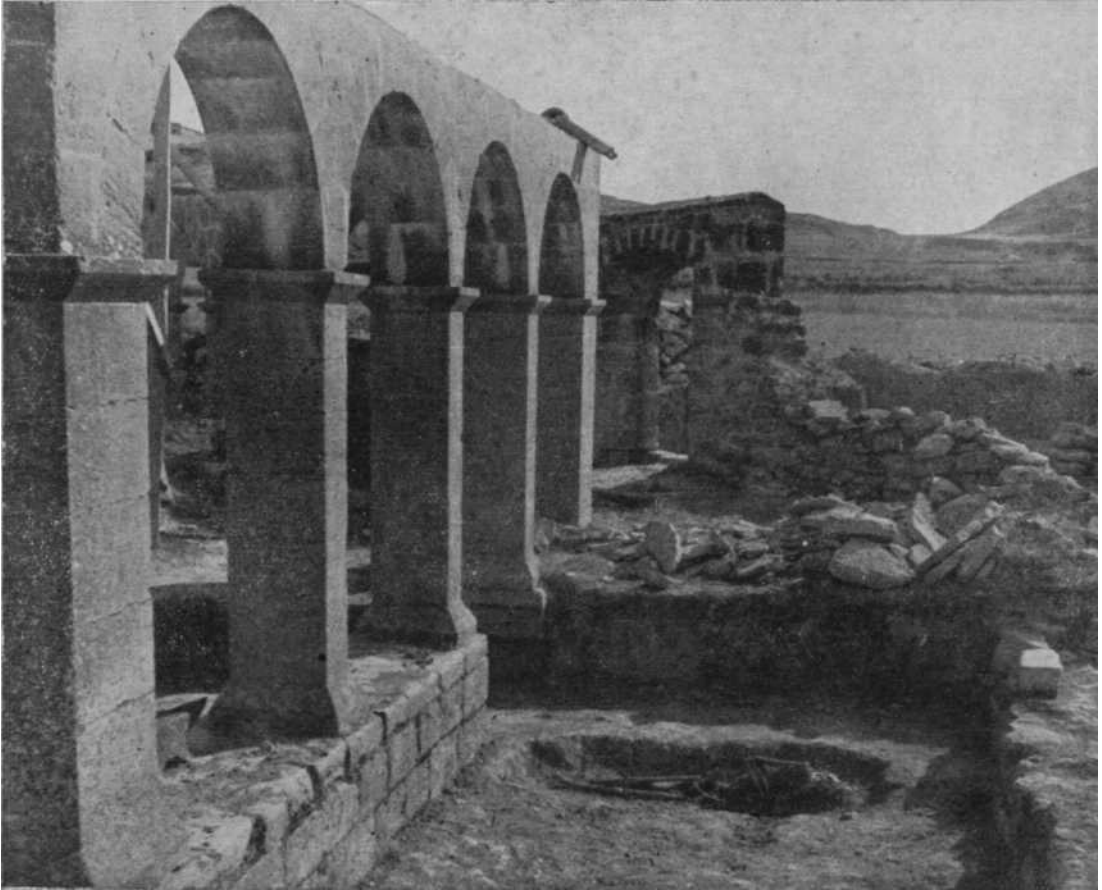
Eunate.—Cadáver encontrado delante de la puerta de entrada del claustro

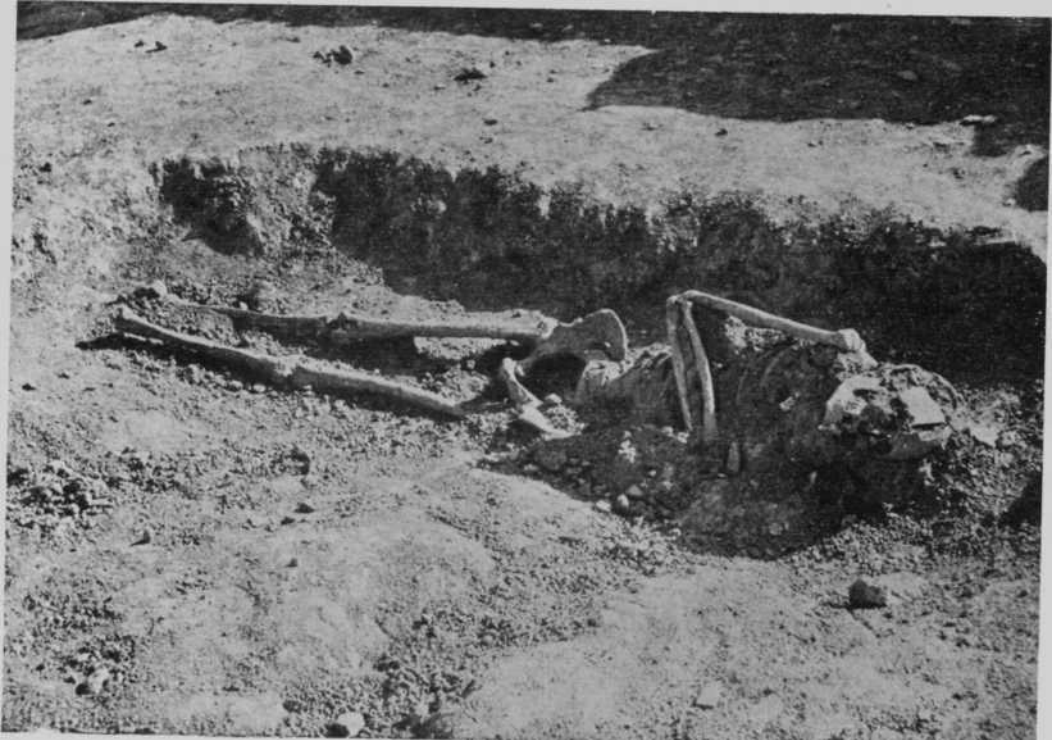
Eunate.—Detalle de la lámina anterior
