# IMÁGENES ELECTROCARDIOGRÁFICAS DERIVADAS DE UNA INCORRECTA COLOCACIÓN DE LOS ELECTRODOS V1-V2

García Niebla J\*.

La colocación de las derivaciones precordiales para la realización de un electrocardiograma requiere una identificación anatómica concreta que fue acordada internacionalmente en 1938. Los electrodos precordiales V1-V2 constituyen los electrodos "guía" para el resto de derivaciones de este plano. La derivación V1 resulta clave en la identificación de diversas entidades diagnósticas.

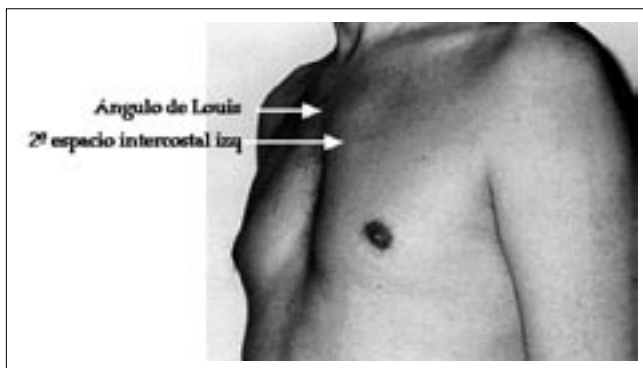
Figura 3: Localización del ángulo de Louis y el 2º espacio intercostal.

en el 4º espacio intercostal (4EI) en la intersección con la línea paraesternal derecha e izquierda respectivamente como está internacionalmente establecido. Seguidamente un segundo ECG en el 2º espacio intercostal (2EI) en intersección con la línea anteriormente descrita. La técnica utilizada para localizar los espacios intercostales fue la siguiente: deslizando los dedos por el manubrio esternal en sentido caudal hasta localizar el ángulo de Louis y alcanzando la rama descendente de dicho ángulo, se identificará el 2EI si el explorador que realiza la técnica desplaza los dedos a la derecha o a la izquierda del cuerpo esternal. Descendiendo un poco más se palpará claramente el tercero (3EI) y el cuarto (4EI) (Figuras 3 y 4).

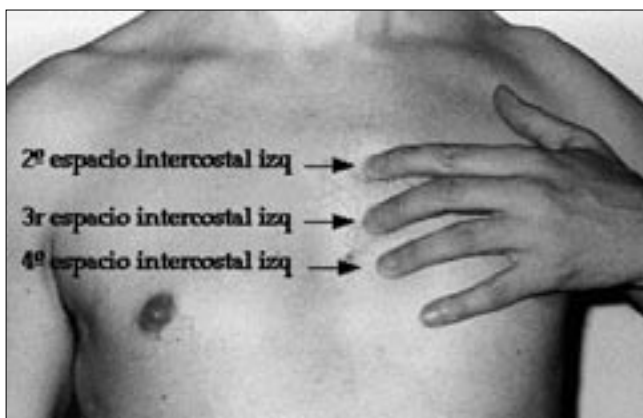
Figura 4: Localización del 3º y 4º espacio intercostal.

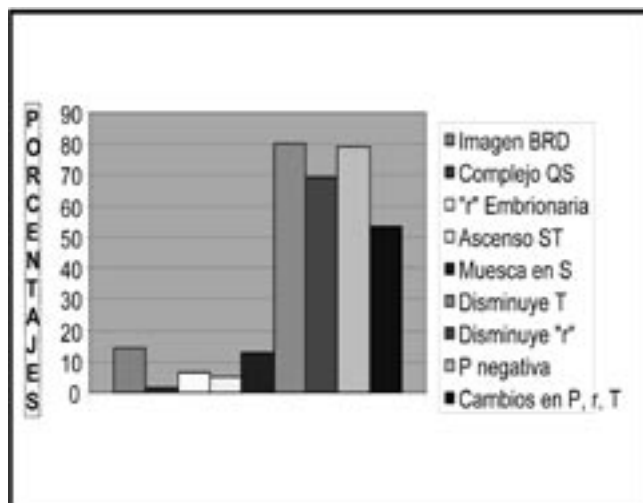
Gráfico 1: Imágenes encontradas en V1-V2 en el 2º espacio intercostal.

observaron en V1-V2 con la colocación alta de electrodo fueron las siguientes (Gráfico 1):

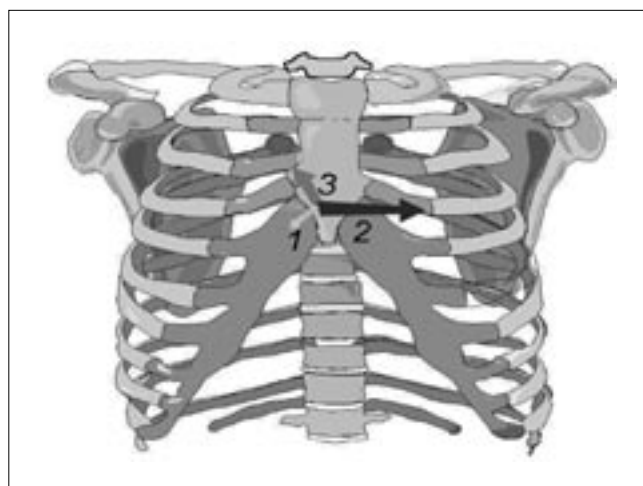
Figura 16: En corazones horizontales el vector 1 se aleja de los electrodos colocados en el 2º espacio intercostal.

La hipótesis que en principio se planteó de imagen QS al subir los electrodos no aparece con frecuencia en esta muestra y cuando lo hace se encuentra en corazones horizontales con r

inicial previa muy pequeña (<1.3 mm) (Fig. 16).
