INTERVENCIÓN ARQUEOLÓGICA  
EN LA CALLEJA DE LA CALLE  
RUDIANA (TARAZONA).

*M.ª Cruz Pérez Omeñaca*

APUNTES SOBRE LA APARICIÓN  
DE LOS RESTOS DE LA IGLESIA  
DE LA SANTA CRUZ DEL RABATE  
EN TARAZONA.

*Sofía Gómez Villahermosa*

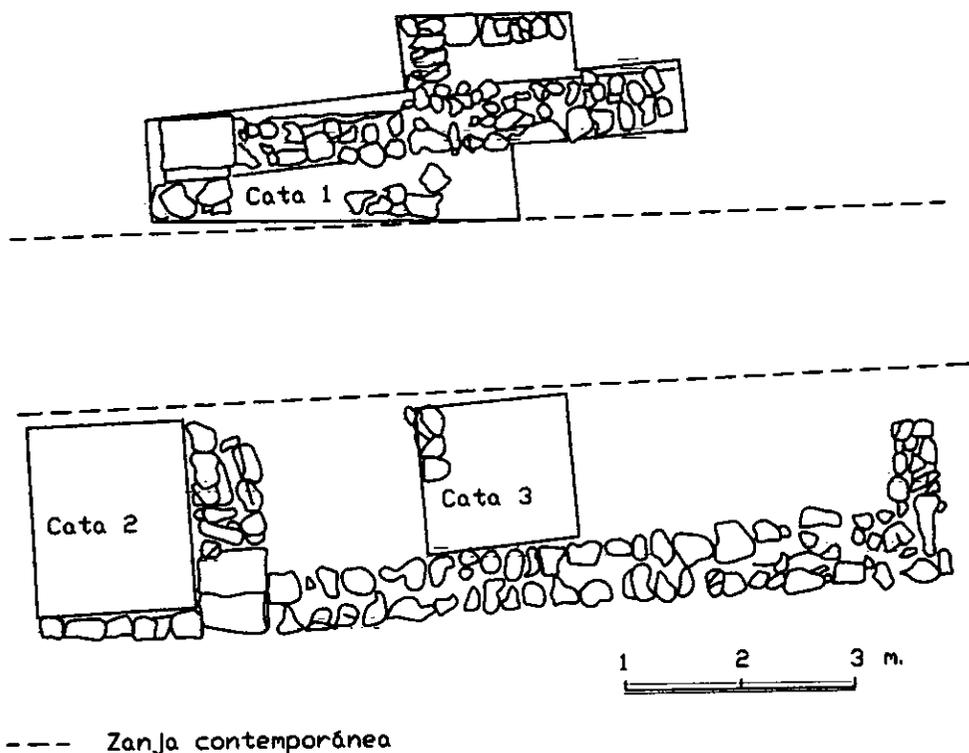
2. Plano de sondeos arqueológicos.

La excavación sobre el terreno se comenzó el día 10 de abril de 2001 y se prolongó hasta el día 30 de abril, procediéndose a la delimitación y limpieza de los muros aparecidos, así como de los rellenos y derrumbes que iban surgiendo en el proceso de excavación. Se realizaron también tres sondeos para delimitar los niveles arqueológicos y recuperar materiales que ayudaran a fechar y comprobar estratigrafías [fig. nº 2].

El trabajo sobre el terreno se inició con la limpieza de los restos arquitectónicos que habían sido descubiertos en las obras de la calle y las zonas adyacentes, planteándose la primera cata de excavación en ese sector NW, con límite en las paredes del talud de tierra que había sido cortado parcialmente para dar más anchura a la calleja [fig. nº 2].

Al presentar esa cata una superficie de excavación muy escasa y con abundantes restos materiales, decidimos ampliar la excavación a dos sondeos más y limpiar la parte superficial de los muros que delimitan la habitación nº 1, pudiendo así comprobar sus dimensiones totales.

Después de la localización de los muros de la habitación nº 1, marcamos la denominada cata nº 2, anexa al muro de cierre de la habitación, pero en una estancia situada al Sur de ésta, la habitación nº 4. Las dimensiones de la cata fueron aproximadamente de 1,5 x 4 m.

El siguiente sondeo, la cata nº 3, se realizó en el interior de la habitación nº 1 y tenía unas dimensiones de 1,5 x

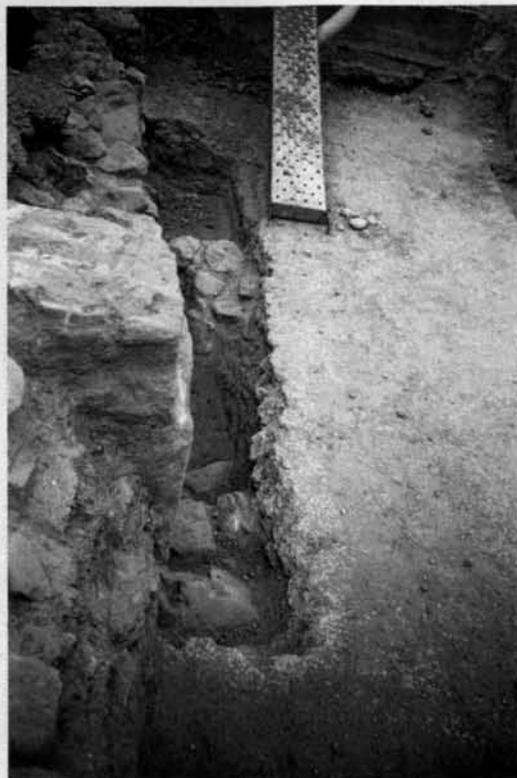
3. Muros cortados por zanja contemporánea.

Para poder apreciar la cimentación completa del muro nos vimos en la necesidad de eliminar parte de una plancha de hormigón que había sido vertida en la zanja para asentar el muro de contención. Así pudimos localizar restos de otro muro que había sido cortado por dicha zanja [fig. nº 3].

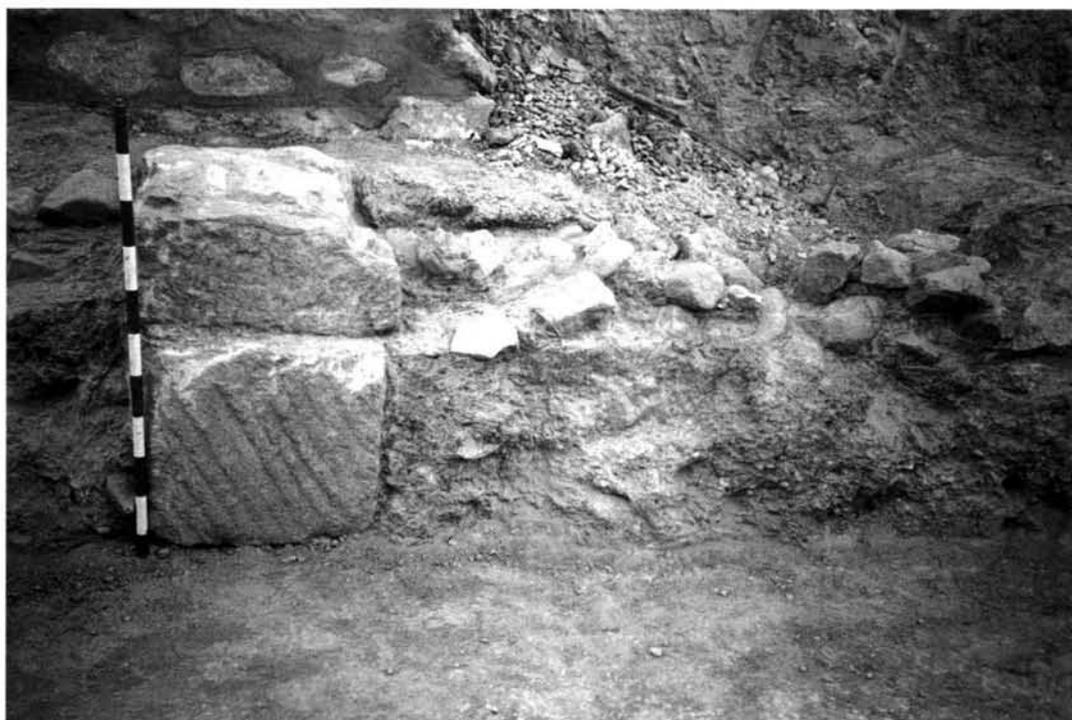
**E**l desarrollo de esta intervención arqueológica, realizada en plena vía pública, ha venido marcado por su carácter de urgencia. El hallazgo de los primeros restos de interés arqueológico se realizó durante las obras de corte parcial de un talud de tierra con el objeto de ampliar la anchura de la calleja anexa a la calle Rudiana [fig. nº 1]. En el proceso de eliminación del talud comenzaron a aparecer fragmentos de *tegulae* y de cerámicas pertenecientes a la época romana. La realización de una zanja de cimentación para un muro de contención de dicho talud puso al descubierto la esquina de una edificación realizada con dos sillares de arenisca [fig. nº 4]. Otro sillar de arenisca apareció desplazado de su ubicación original.

*4. Inicio de la excavación: sillares y derrumbe.*

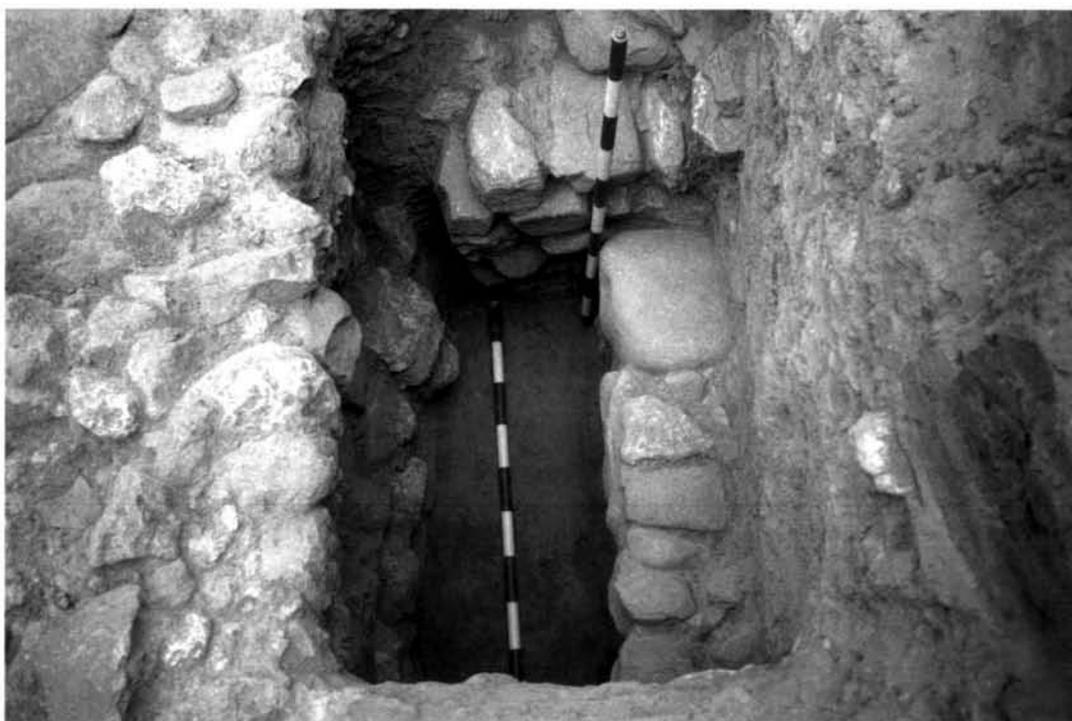
*5. Muros de la habitación n° 2 en el sondeo n° 1.*

El *momento inicial* de la vivienda nos viene delimitado por los muros 113 y 114 y el relleno de nivelación asociado a esos momentos [UE 116]. Estas unidades, a excepción del muro nº 113, se localizan en la estancia nº 2. Los materiales recuperados en este escasísimo espacio excavado y en los rellenos de nivelación de esta primera fase nos situarían en la primera mitad del siglo I d.C., en un momento previo al funcionamiento del alfar de Tarazona,<sup>4</sup> activo en la segunda mitad del siglo I d.C. Contamos con fragmentos cerámicos de cocina y restos de cerámica común, con total ausencia de cerámica engobada y de paredes finas. También se recuperó un ladrillo circular *pila suspensura*.

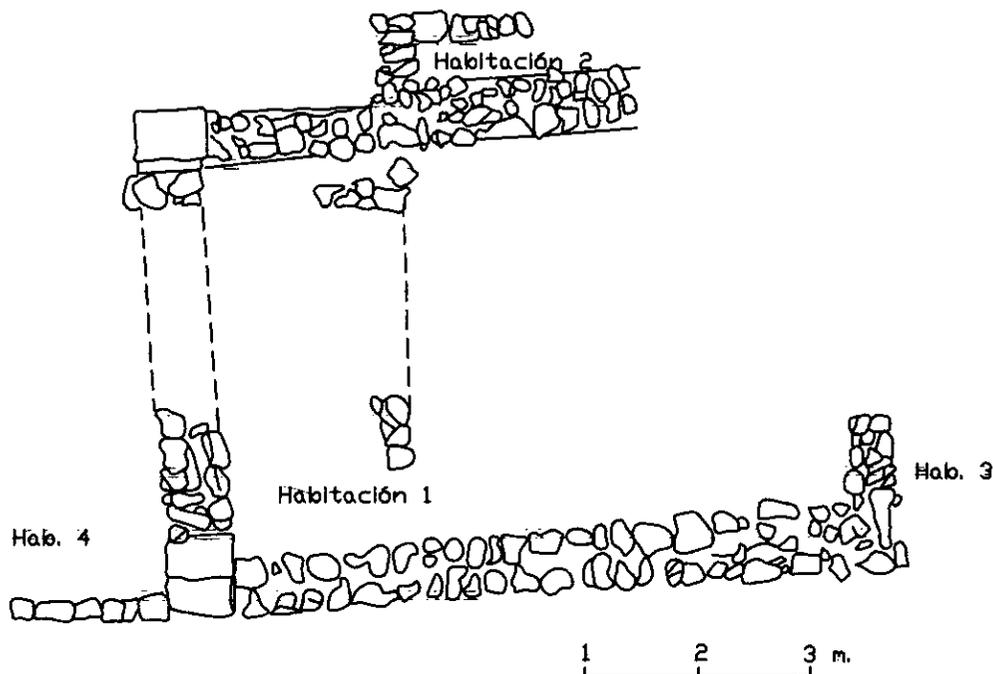
6. Plano de muros, fases y habitaciones.

La excavación arqueológica, a pesar de la escasez de superficie sobre la que se ha trabajado, ha podido determinar las características de los restos aparecidos en estas obras, así como su cronología. Las estructuras localizadas pertenecen a una vivienda particular, que en el transcurso de su utilización sufrió una reforma con diferente articulación del espacio en cada una de sus dos fases [fig. nº 6].

—Los *suelos* de las cuatro habitaciones diferenciadas son de arcilla apisonada y están aterrizados a diferentes alturas. El suelo de la habitación nº 1 es la UE 104, el de la habitación nº 2 es la UE 112, la habitación nº 3 tiene como suelo el 118 y la nº 4 es la UE 202. Tomando como cota 0 el nivel de la calle, los suelos se encuentran a estas cotas: el de la habitación nº 1 está a

–60 cm con respecto a la cota 0, el de la habitación nº 2 a –30 cm, el de la habitación nº 3 a –58 cm y el de la habitación nº 4 está a –22 cm de altura.

–Los *muros* que delimitan la habitación 1, con una anchura media de 50 cm, muestran una cimentación y un zócalo realizados con aparejo irregular, con cascotes y cantos trabados en seco, con esquinas cuidadas y reforzadas con grandes sillares de arenisca bien trabajados y escuadrados. Estos sillares muestran caras de aproximadamente 60 x 50 cm. En la esquina SE del muro n<sup>o</sup> 107 apareció un capitel de arenisca reutilizado, muy desgastado y puesto boca abajo [fig. n<sup>o</sup> 10]. En el proceso de limpieza de este muro se recuperó una moneda partida muy desgastada que es la única de la excavación.

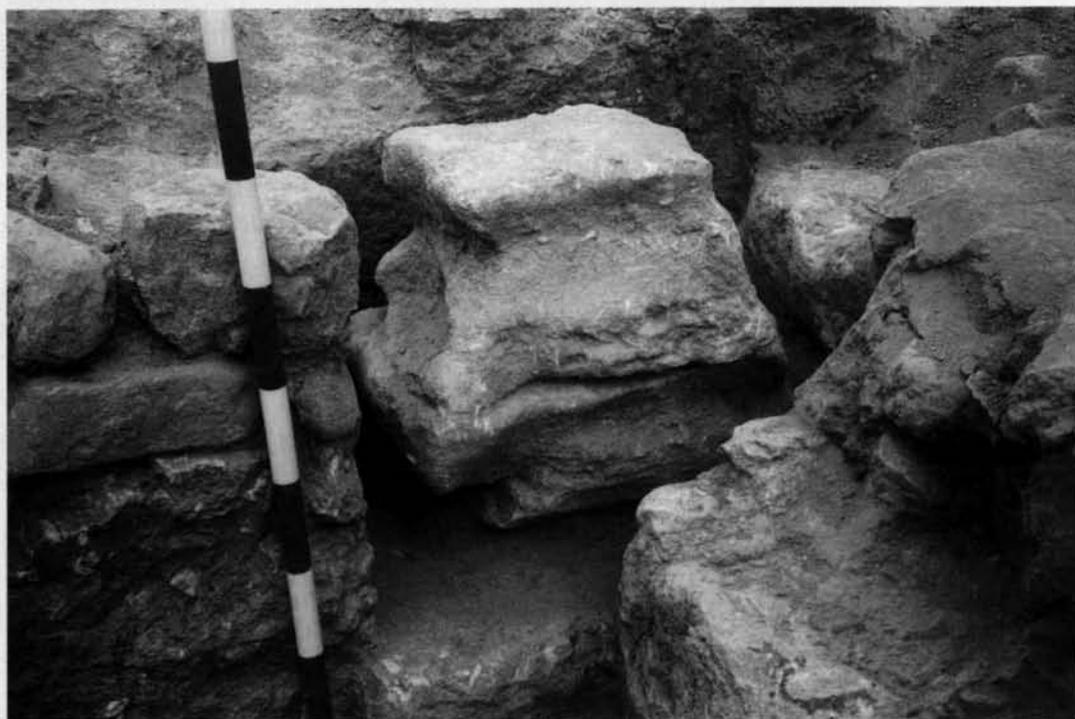
*10. Capitel reutilizado en muro.*

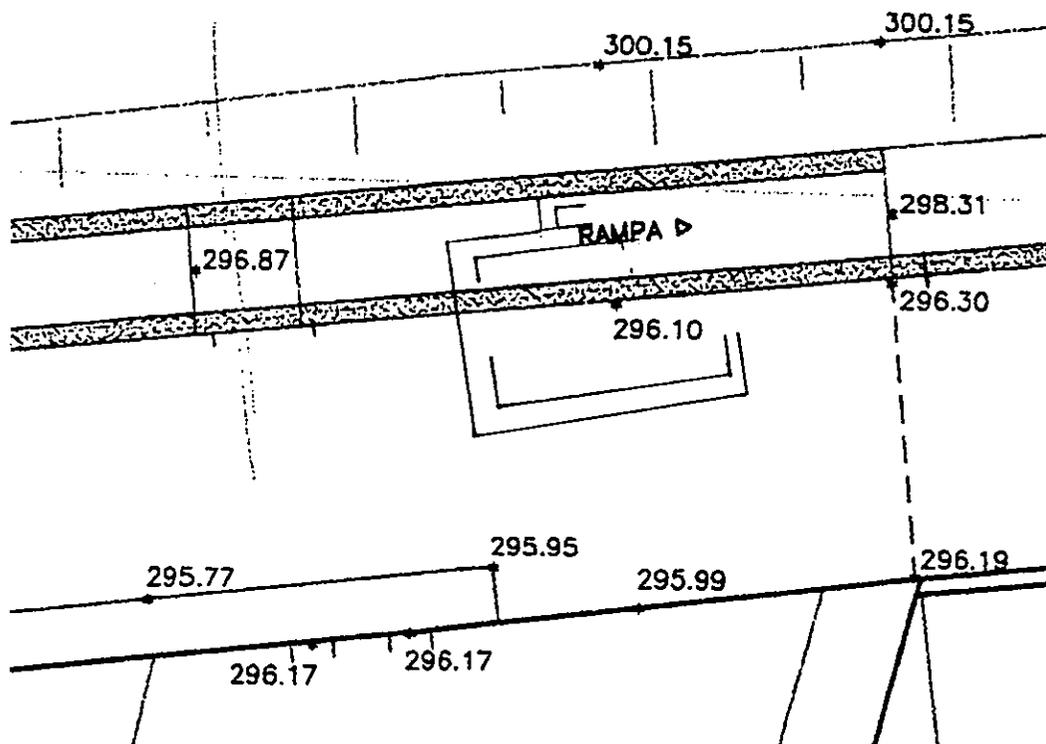
13. Plano de localización de los restos en la calle.

En la actualidad, la calleja anexa a la calle Rudiana se utiliza para un escaso paso de vehículos o personas, siendo su pavimento de tierra. Las obras de ampliación de la calle y la construcción del muro de contención sacaron a la luz estos restos que han quedado de nuevo tapados bajo la calle, siendo un punto más de referencia para el estudio de la evolución y conocimiento del urbanismo romano de Turiaso [fig. nº 13].

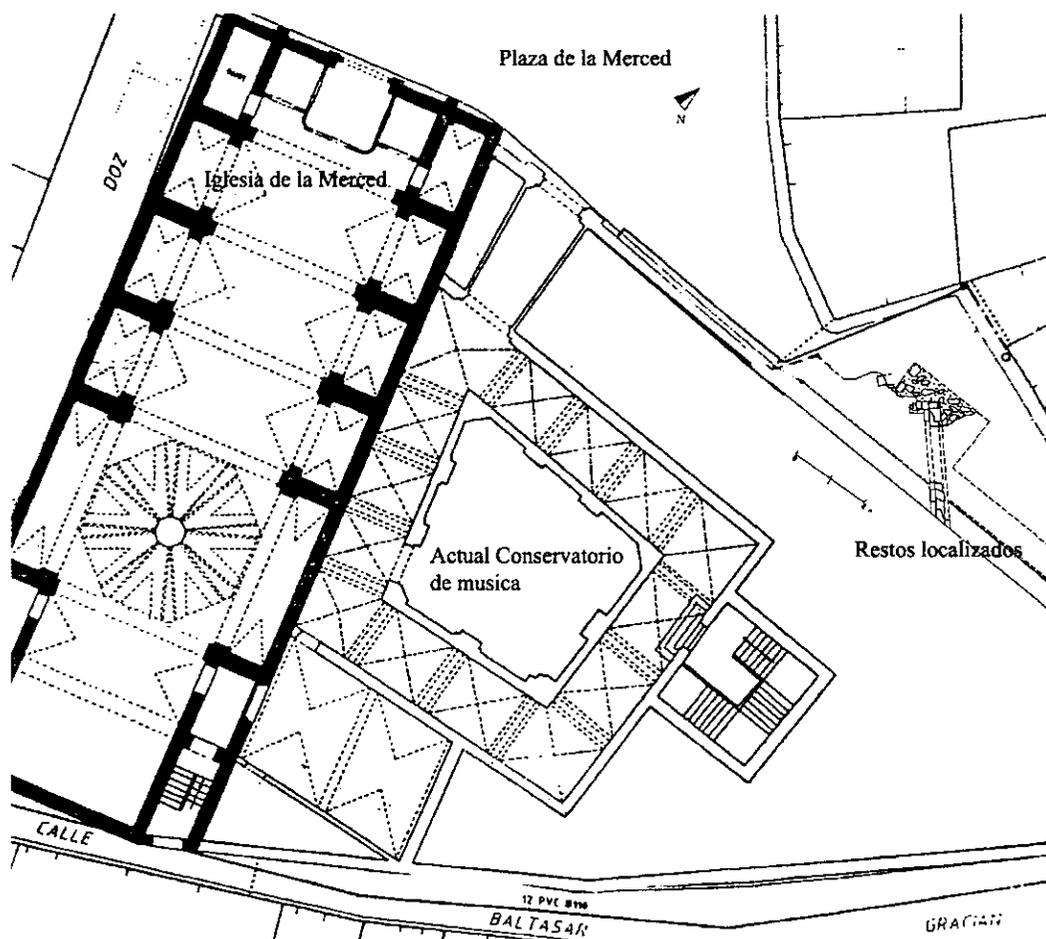
*Croquis de situación de los restos localizados de la iglesia de la Santa Cruz del Rabate en relación con la plaza y convento de la Merced.*

Los vestigios localizados, en realidad de escasa magnitud, pertenecen a dos fragmentos de un mismo lienzo de muro que había sido cortado previamente en las primeras obras de implantación de redes a lo largo de esas calles. Se ubica en la parte Este de la plaza de la Merced, en el tramo en que ésta crea una intersección con la calle Alta Merced. Asimismo, se encuentra desplazada al Noreste de las dependencias del antiguo convento mercedario, sede en la actualidad del Conservatorio Estatal de Música.

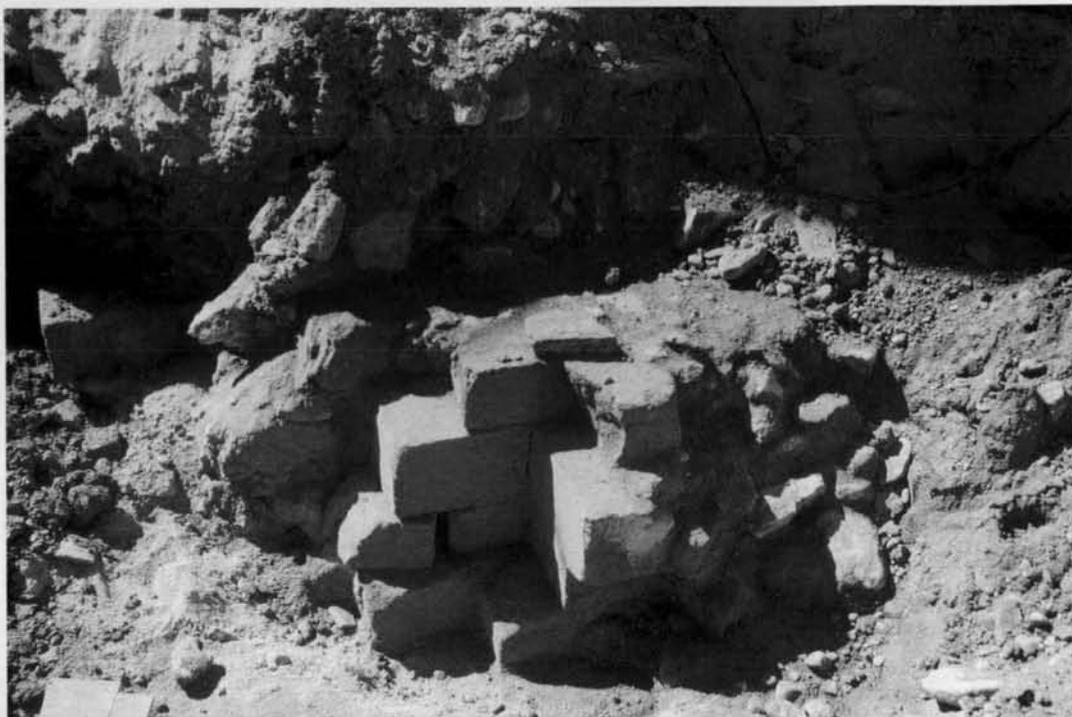
*Fragmento de estructuras en la zona Oeste.*

Los restos de estructura mural recuperados son escasísimos. Están formados por un fragmento de muro en forma de "L" cuyo tramo más largo está dispuesto en dirección Este-Oeste. El tramo recuperado alcanza una anchura de 0,50 m. y una longitud de 3 m. que se disipa bajo las estructuras del convento. Se asienta directamente sobre la roca natural y está realizado con sillares de arenisca muy bien trabajados, cuyas dimensiones oscilan entre 0,35 x 0,4 x 0,18 m.

y 0,35 x 0,3 x 0,15 metros. Éstos aparecen unidos mediante una fina capa de mortero de cal con presencia de algún pequeño canto rodado a modo de ripio. Se conservan tres hiladas de sillares que alcanzan una altura de 1,7 m. La parte superior aparece culminada con ladrillo refractario, por lo que cabe suponer que a partir de esa cota el muro estuviera formado de este material.

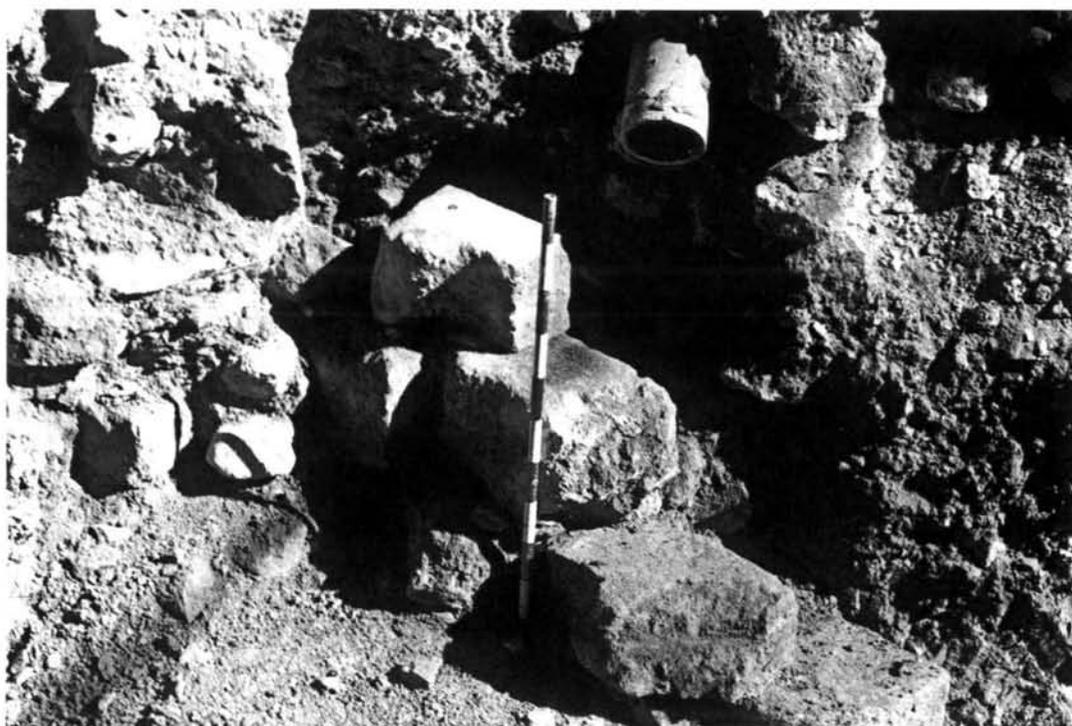
*Fragmento de estructuras en la zona Este.*

La zona situada al Noroeste de la estructura, tras el ángulo que conforman los sillares, conserva una gran lechada de argamasa compuesta de mortero de cal mezclado con cantos rodados de tamaño medio. Parece tratarse de una especie de relleno a modo de *emplectum* para un posible contrafuerte, aunque dadas las características de su conservación es imposible conocer con certeza su función.
