**CONSOLIDACION Y RESTAURACION EN
UN AMBITO TERMAL
LA HABITACION N° 34 DE LA VILLA
ROMANA DE LA OLMEDA
Pedrosa de la Vega (Palencia)**

Miguel Nozal Calvo y Domiciano Ríos Santos

LA HABITACION N° 34

RESTAURACION Y CONSOLIDACION

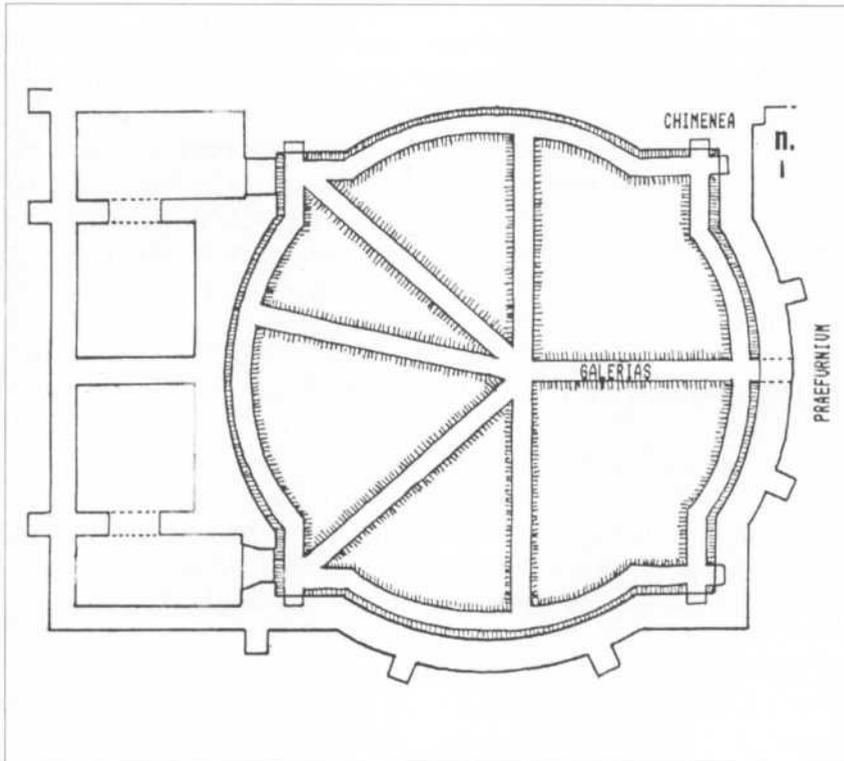
Fig. 1. Esquema/planta sector sur de las Termas

cuadrado, además de otras cuatro pequeñas habitaciones contiguas, al oeste del mismo, y comunicadas con el primero a través de dos puertas situadas junto a sus esquinas SO. y NO. [fig. 1].

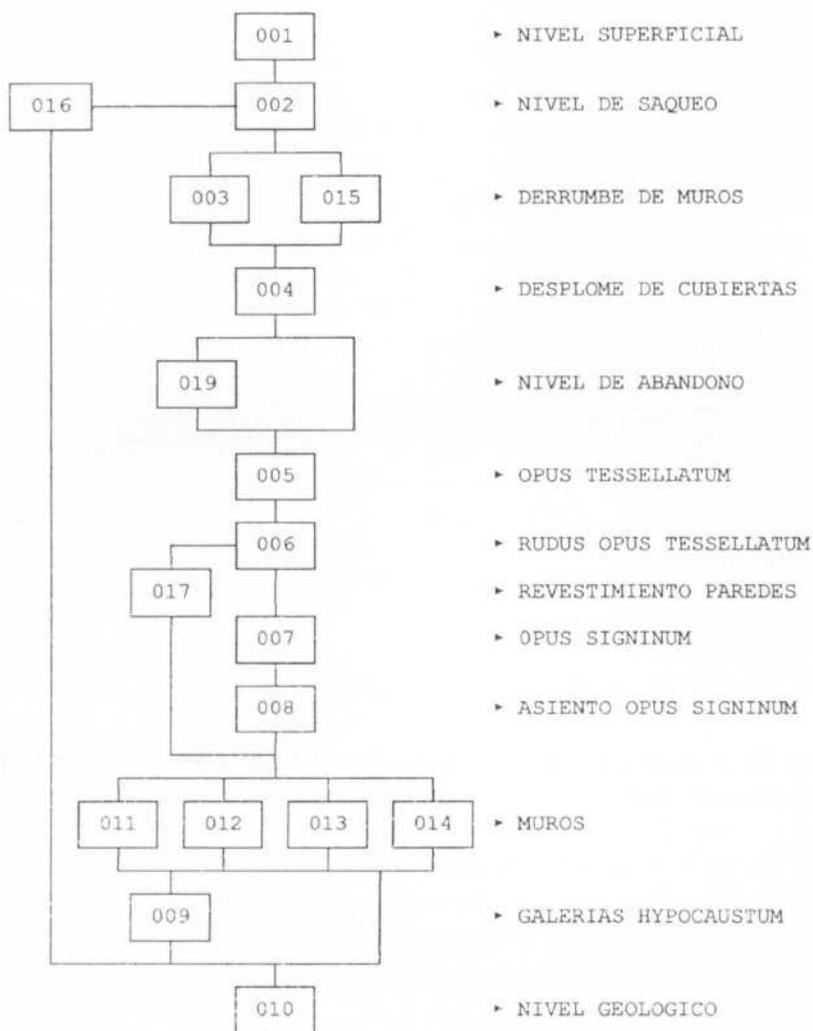
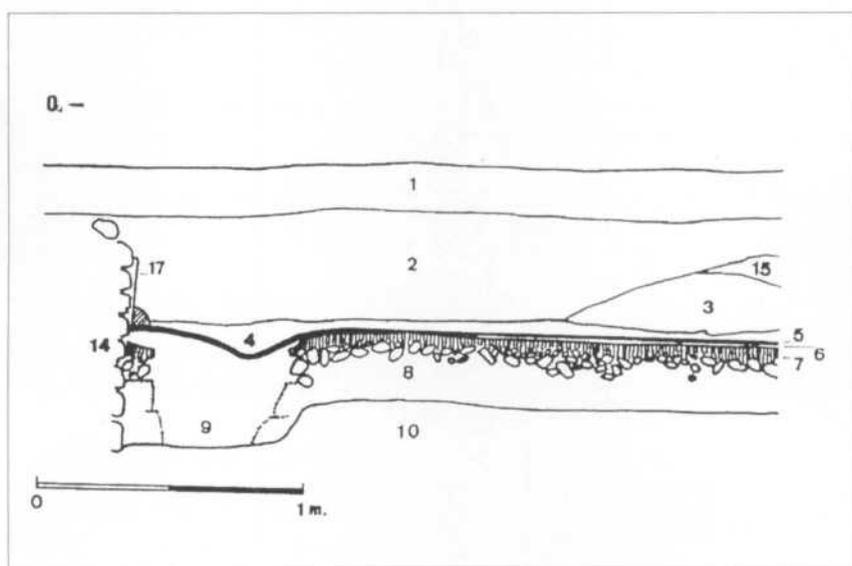
Fig. 2. Esquema de la sección junto al muro oeste.

La excavación de la estancia proporcionó un total de dieciocho unidades estratigráficas, que presentamos en el diagrama correspondiente, describiendo para el caso únicamente las que han sido objeto de los trabajos de restauración, obviando precisiones de carácter cronológico pendientes del estudio definitivo de los restos [fig. 2].

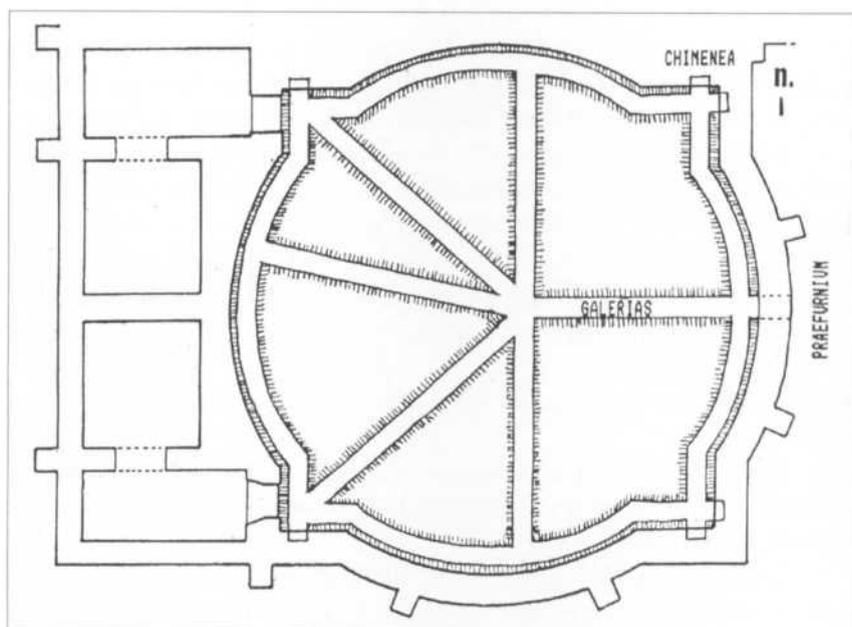
Fig. 3. Esquema/planta del *hypocaustum*

Estructura negativa excavada en el nivel geológico, presenta sección rectangular y planta con desarrollo longitudinal paralela a los muros de la habitación, con dos prolongaciones perpendiculares a los

mismos, y dos más en diagonal [fig. 3]

Aparece, muy alterada por el saqueo de los materiales que la formaban, conservando unas medidas internas que oscilan entre 24/32 cm. de altura y 28/46 cm. de anchura.

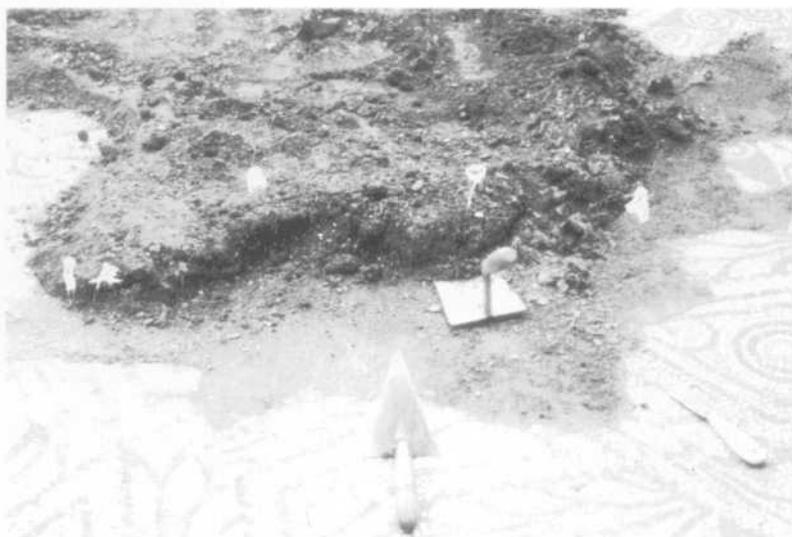
Foto A: Limpieza del *tessellatum* y herramientas utilizadas para esta labor

La limpieza fue ejecutada en todo momento con medios exclusivamente mecánicos de tipo manual, obviando otros métodos físicos o químicos que podían representar un mayor grado de abrasión o la alteración sustancial de las teselas.

Para ello se utilizaron espátulas especialmente adaptadas para esta tarea (recortadas y afiladas), que permiten ir levantando la concreción sin alterar apenas la superficie de las teselas, dejando para más adelante la limpieza definitiva que precisa el entelado. [fot. A]

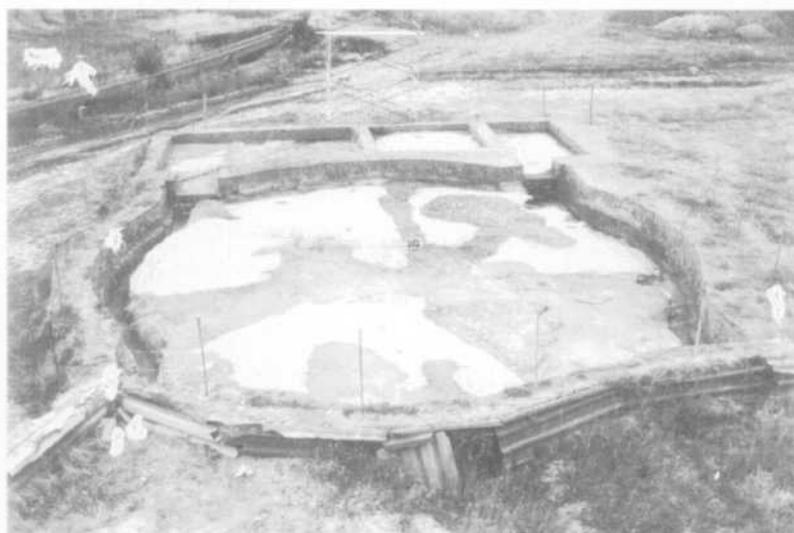
Foto B: Sector sur de las termas, con la habitación 34 en primer término, donde se aprecia la superficie del *tessellatum* conservada.

Descubierta y limpia la superficie conservada [fot. B] (unos 2/5 del total original, teniendo en cuenta las numerosas lagunas provocadas por el saqueo), se realizó su **dibujo**, a escala 1:20, fijando así una documentación que habría de servir como herramienta para el desarrollo sucesivo del proceso restaurador y como elemento de juicio en el estudio tipológico e histórico del pavimento.

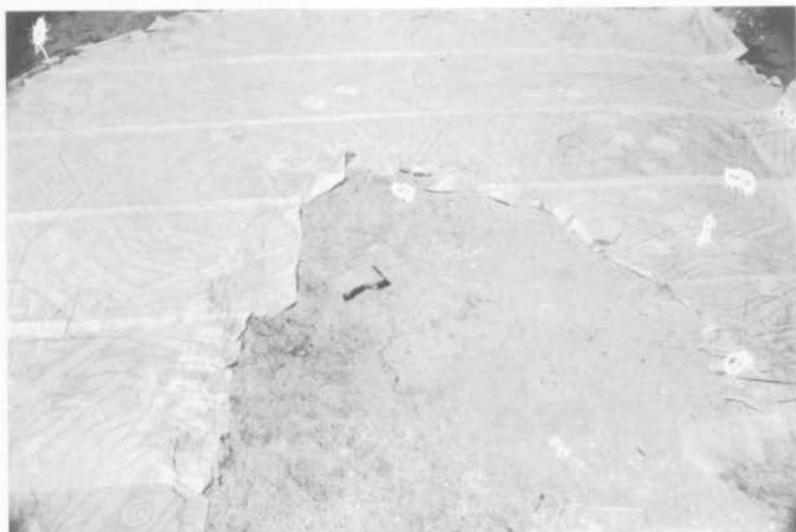
Foto C: Zona del *tessellatum* con el entelado ya dispuesto, donde pueden observarse las líneas de corte y la numeración de los diversos paneles para el arranque.

Como siempre, dicho entelado se realizó con un tejido de algodón: "linón", tela muy ligera, clara y engomada, que presenta para esta tarea las ventajas de ser rígida pero fácil de adaptar, cuando se humedece, a las rugosidades de la superficie, y muy resistente una vez se ha secado. Para adherirlo a las teselas se empleó "cola plástica blanca" (Flokyl), diluida en agua, más sencilla de aplicar que la tradicional "cola de carpintero". Es químicamente neutra y se desprende fácilmente con agua.

Preparada la cola, se extendió mediante brochas, formando una fina película sobre la que se fueron colocando los trozos de tela cortados al efecto, que van siendo fijados con el repaso de las brochas hasta lograr que la cola penetre a través del tejido. [fot. C]

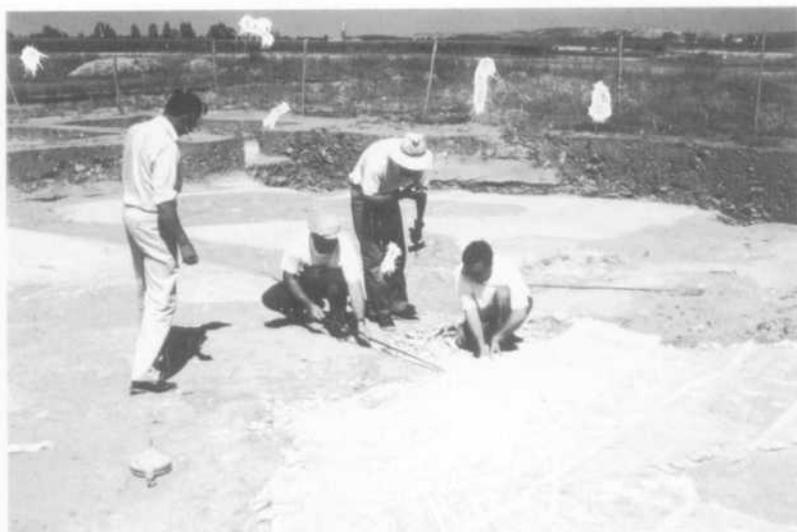
Foto D: Inicio del arranque de un sector del *tessellatum*

Transcurrido el tiempo necesario para el secado, se procedió a marcar, sobre la superficie entelada, las líneas de corte previamente diseñadas, iniciándose después el **despique y arranque** del *tessellatum*. [fot. D]

Las piezas se cortaban a medida que se iba procediendo a su arranque, por medio de cortafríos muy planos y bien afilados, mientras que el desprendimiento del *rudus* se realizó con largas palanquetas, especialmente preparadas, que van introduciéndose entre esta capa

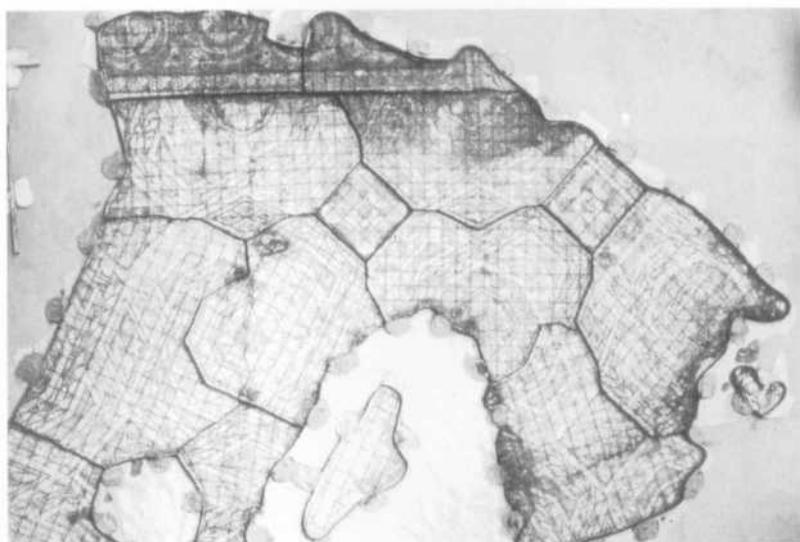
Foto E: Reverso del *tessellatum*, ya limpio y con el entramado dispuesto para recibir la argamasa del nuevo soporte.

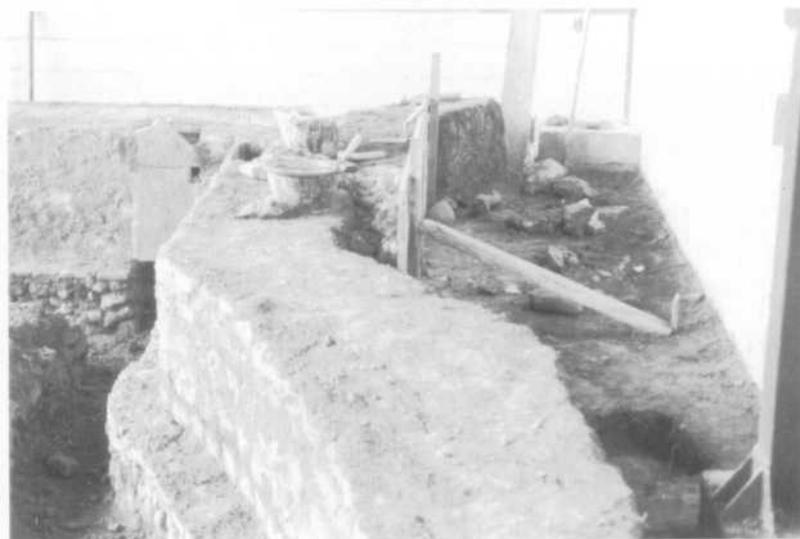
Foto F: Fase del recrecimiento de los muros. Puede apreciarse la disposición de las *tegulae* en una de las chimeneas.

Ante la inevitable endebles material de los adobes, la dificultad de proveerse de ellos y el hecho de que quedarían cubiertos en su mayor parte, se optó por el recrecimiento de las partes más degradadas con fragmentos de ladrillo, respetando el sistema original en las zona donde mejor se conservaba e iba a permanecer visible.

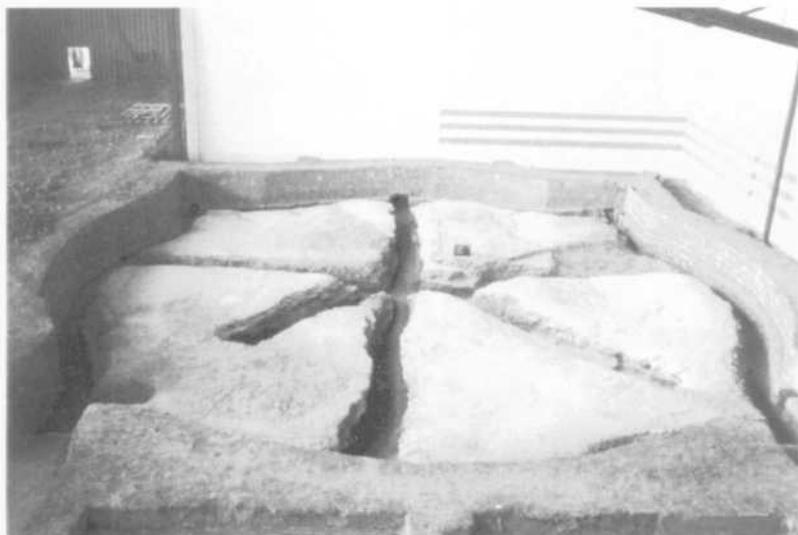
Aquí el problema partía de que un excesivo grado de humedad (-incluso, la inundación de los conductos en ciertas épocas-), había propiciado la degradación casi total de la masa de barro. Esta alteración llega a tal punto que, en un principio, hizo pensar que se trataba de restos de tapial y no de adobes.

Foto G: Estado de conservación de los conductos del *hypocaustum*, a punto de completarse su limpieza.

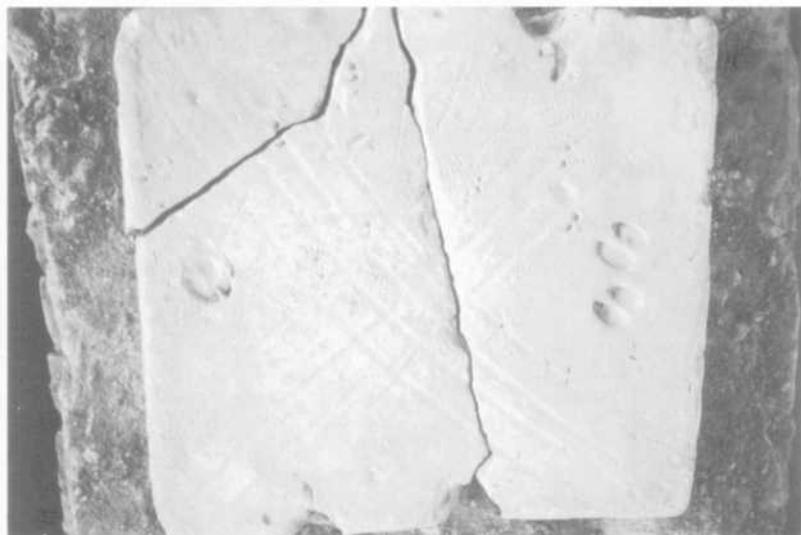
Foto H: Detalle de uno de los ladrillos *bipedales* originales de la *suspensura*.

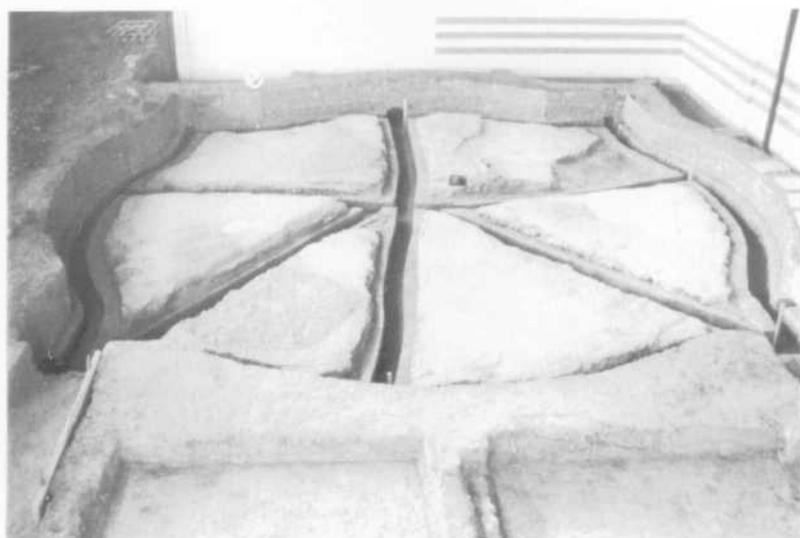
Foto I: Conductos del *hypocaustum*, con el alzado de sus paredes finalizado.

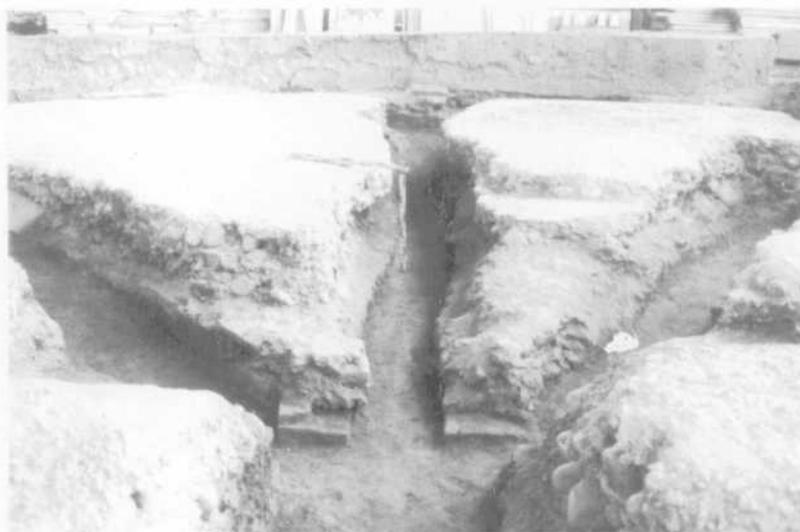
Foto J: Detalle del *rudus*, del pavimento de *signinum* y del nivel de asiento

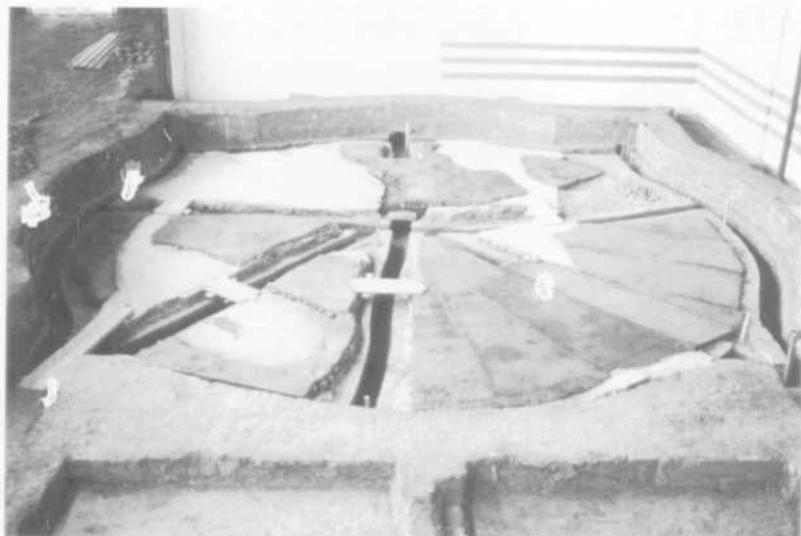
Foto K: Disposición de la nueva solera de hormigón, soporte del *tessellatum*

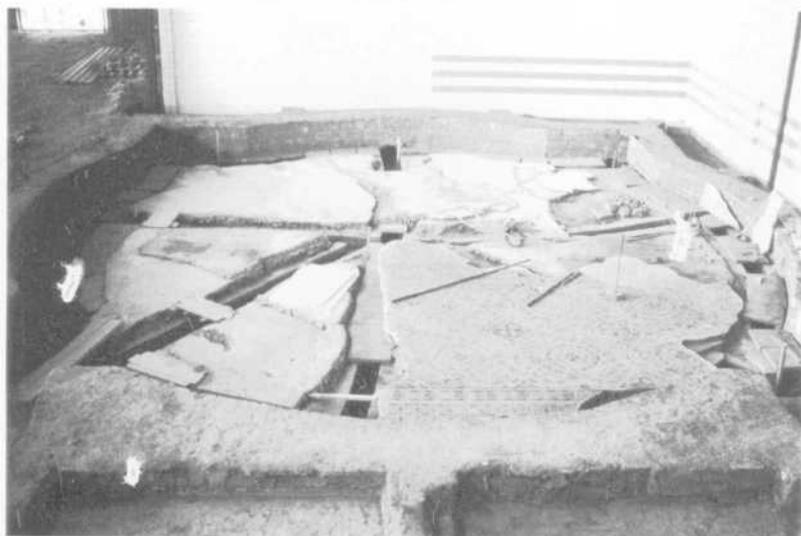
Foto L: Inicio de la re colocación de los paneles del *tessellatum*

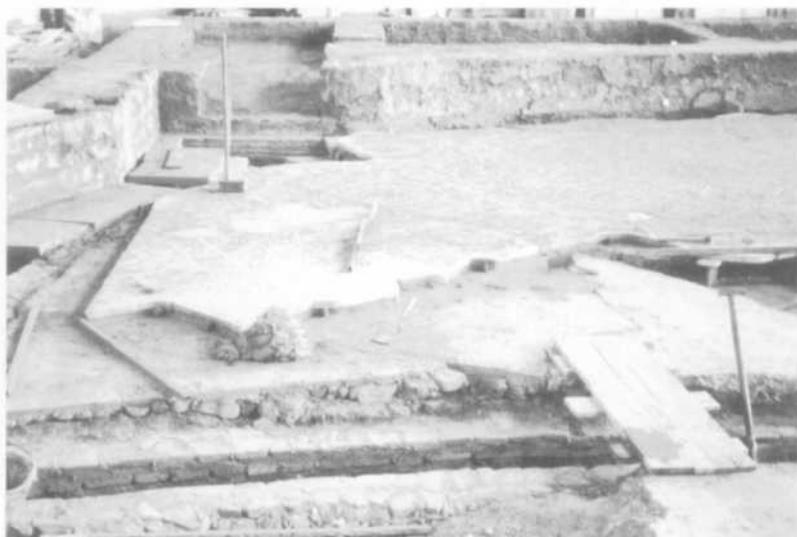
Foto M: Fase de la recolocación. Pueden observarse los nuevos *bipedeles* de la *suspensura*

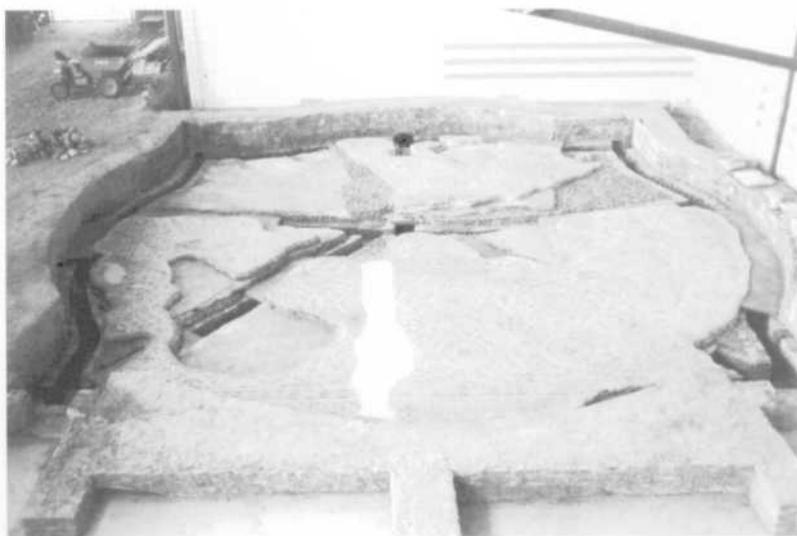
Foto N: Vista del conjunto una vez finalizado el proceso de restauración.

Así quedaron parcialmente a la vista tanto la boca del *praefurnium*, las galerías del *hypocaustum* y sus distintos tipos de alzado, como el *signinum* y el *rudus*. El *tessellatum*, con la adición de una masa neutra en las grandes lagunas, recupera su aspecto como pavimento, y el alzado de los muros vuelve a mostrar la forma de este gran espacio termal de la villa. [fot. N]
