# La villa romana de Priego (Córdoba): primeros resultados aportados por la Actividad Arqueológica Urgente de c/ Carrera de las Monjas, n.º 3, de 2007

RAFAEL CARMONA ÁVILA \*

## RESUMEN

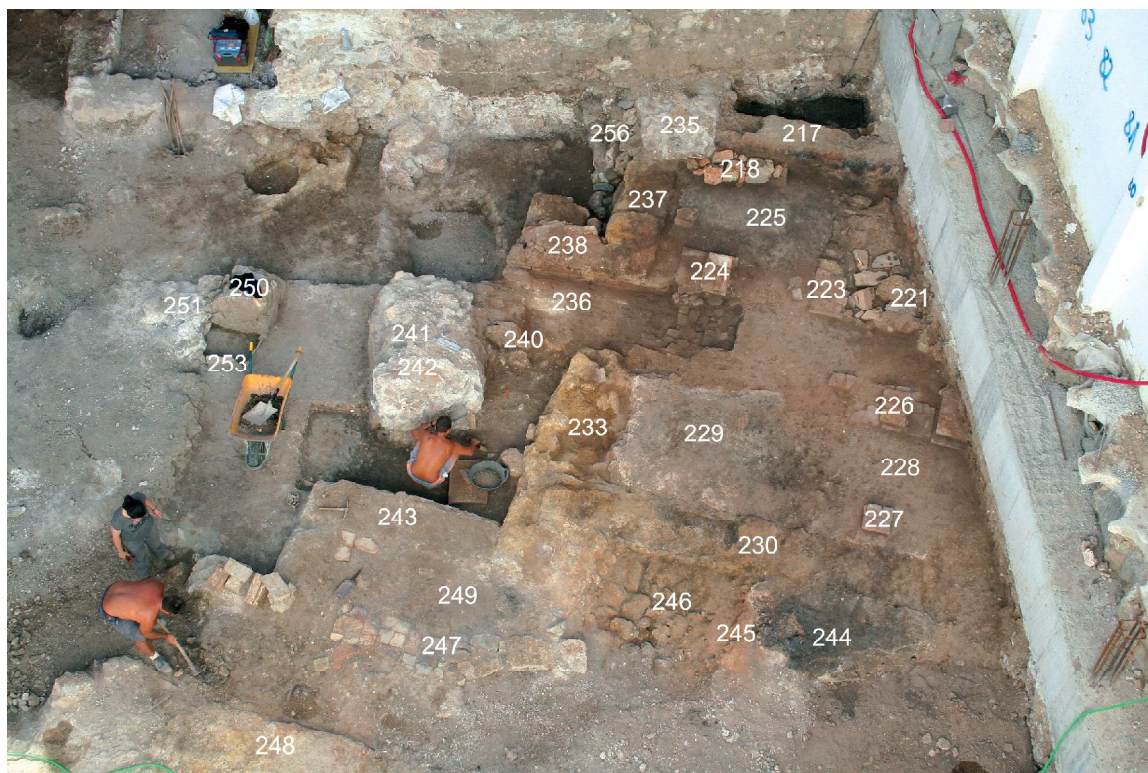
Lám. 2: Sector Sur. Vista aérea con indicación de algunas de las UUEE más significativas.

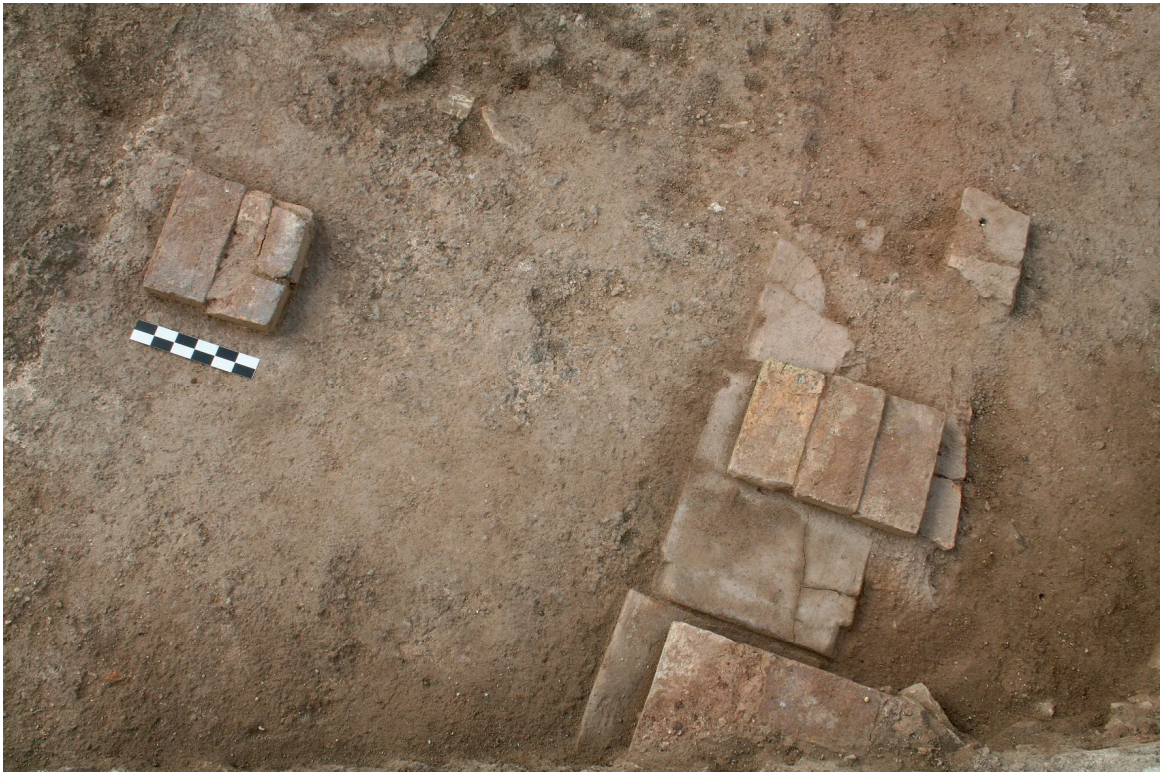
Lám. 4: Sector Sur. Espacio A. Detalle de las pilae del hypocaustum.

Se han conservado sólo cuatro de las numerosas *pilae* que debieron existir sobre el *area*, para sostener la *suspensura*, todas ellas construidas con ladrillos rectangulares de las mismas dimensiones, es decir, entre 28,5 - 30 cm de longitud, entre 14 - 15,5 cm de anchura y entre 4 - 6,5 cm de grosor. En el lado Oeste se sitúa la UE 227 -sobre pavimento de *opus signinum* UE 228-, esta pila está formada por una única hilera con dos ladrillos conservados, faltando tal vez uno de ellos según se ha podido observar en las siguientes *pilae*. A continuación se localizan las UUEE 266 y 267, sobre pavimento de *tegulae*, muy próximas una a la otra (sólo 35-37 cm de distancia), realizadas también con un mínimo de 3 ladrillos por hilera y con unas dimensiones totales de 43-45 x 28 cm aproximadamente. Sólo la UE 266 conserva un ladrillo correspondiente a la segunda hilera y se puede observar la alternancia en la colocación por cada hilera (puestos a lo largo o a lo ancho, para una mayor resistencia y eficacia de la pila). En el lado Este se ha documentado la UE 265, con las mismas características, es decir, una pila realizada con 3 ladrillos rectangulares (47 x 28-29 cm) sobre pavimento de ladrillo también, pavimento que se sitúa en parte sobre el *opus signinum*.

Se ha documentado mortero de cal entre las juntas de los ladrillos sólo en una de las *pilae* (UE 266), el resto presentan arcilla. En este último caso, no obstante, advertimos que puede deberse tanto a que siguen una pauta documentada en no pocas termas de Hispania (el empleo de arcilla como mortero de las *pilae*) como a la pérdida del mortero de cal, empleado en origen, por erosión.

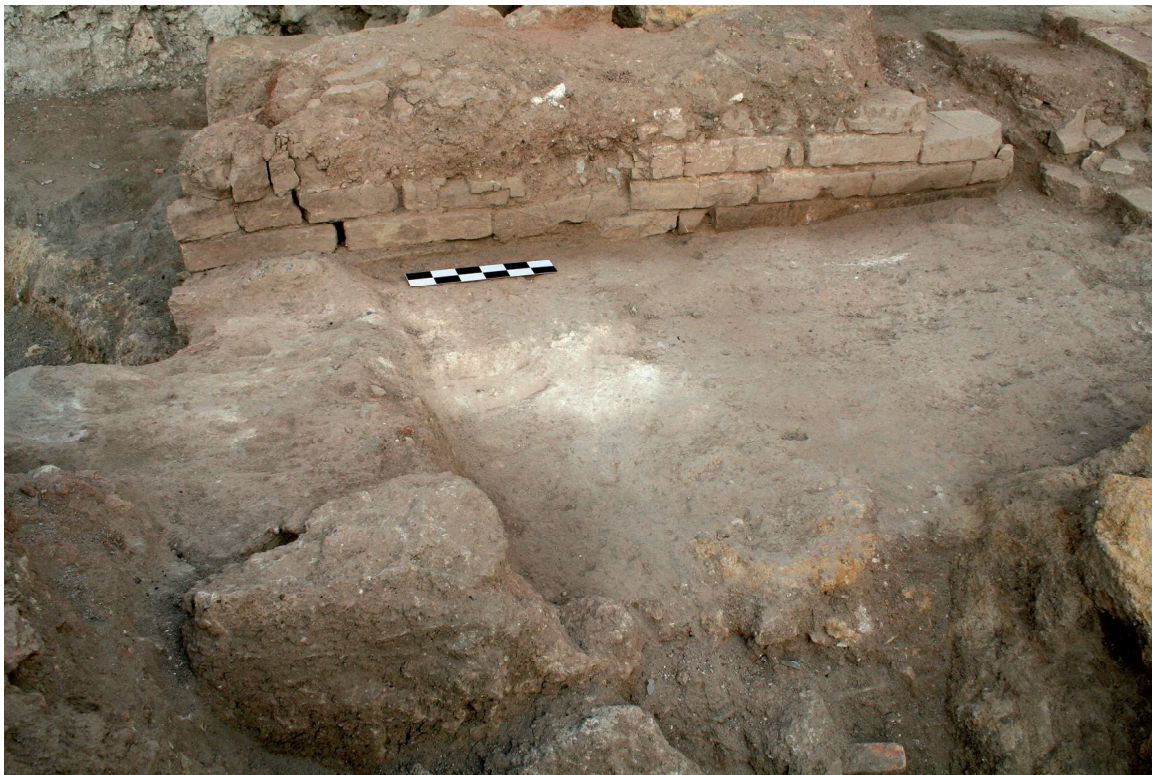
Lám. 6: Sector Sur. Espacio B. Praefurnium que comunica los espacios A y B.

Del *praefurnium*, estructura en origen abovedada bajo la cual se produce la combustión que impulsa el aire caliente hacia el hipocausto, hemos documentado el muro Este que presenta una anchura máxima de entre 60-63 cm, con una longitud máxima conservada de 2,05-2,10 m y una potencia de entre 35-38 cm. Está realizado mediante cimentación hasta el sustrato natural, con el fondo nivelado de arcilla prensada (UE 264) sobre la que se disponen 4 hileras de ladrillo, al interior del *praefurnium* y, al exterior, en la cara externa, sillares colocados a soga y tizón, con la peculiaridad de que el sillar de mayor tamaño, colocado a soga, está ahuecado y relleno de arcilla, quizás con la intención de aumentar su resistencia térmica. Esta boca del horno se construye generalmente con material latericio por evidentes razones técnicas y funcionales. Los ladrillos presentan unas dimensiones de 29-30 cm de longitud por 14 cm de anchura y 5,5-6 cm de grosor. En el extremo Norte del muro aparece, recalzando la hilera de ladrillos, un sillarejo de travertino. En cuanto al muro Oeste (UE 240), se encuentra bastante destruido, apenas cuenta con algunos mampuestos, que tal vez formaban parte de la cimentación, y con otro sillarejo, muy similar al del otro muro, justo enfrente, por lo que muy probablemente ambos elementos estén indicando la boca de alimentación del *praefurnium*.

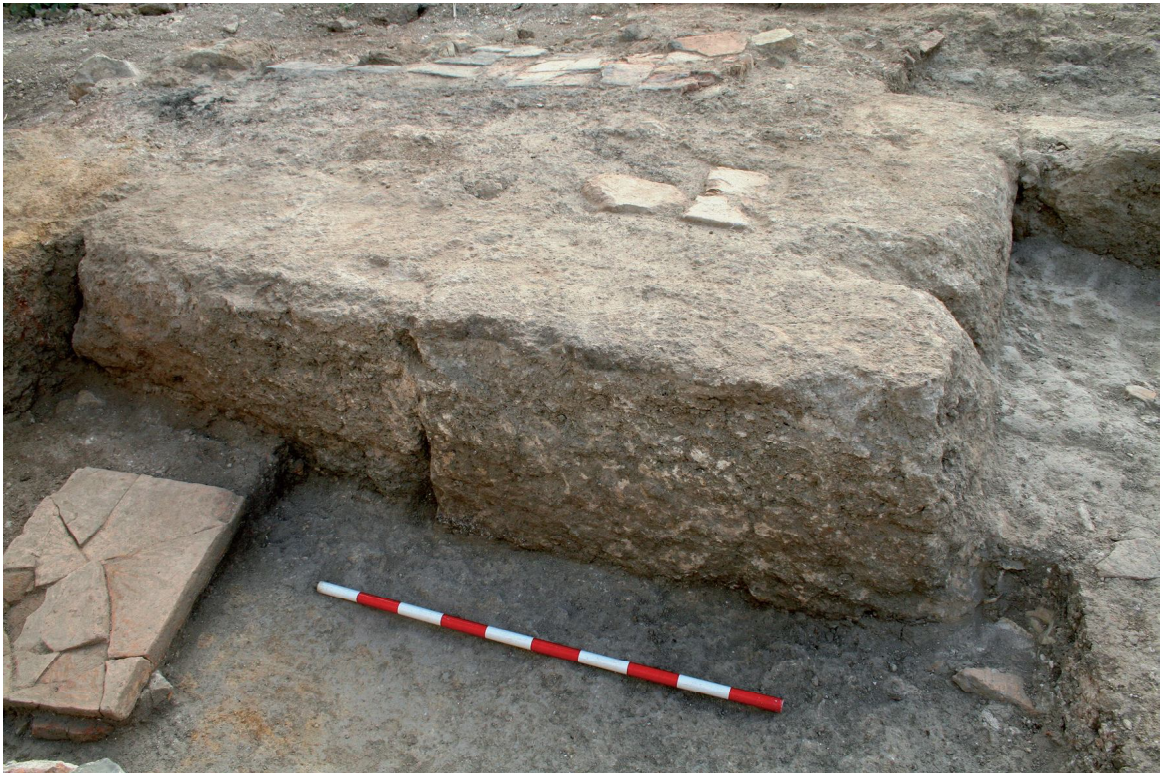
Lám. 7: Sector Sur. Espacio B. Sillería del muro UE 243.

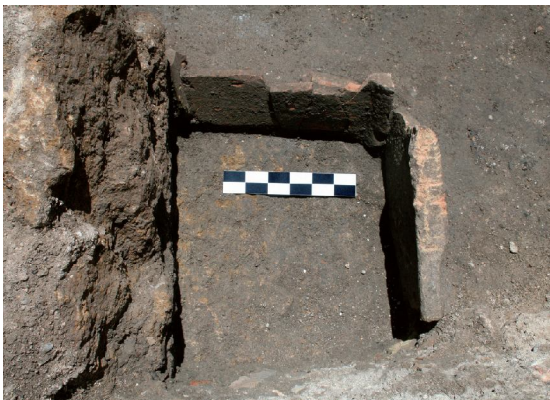
Lám. 8: Sector Sur. Espacio B. Depósito realizado con tegulae.

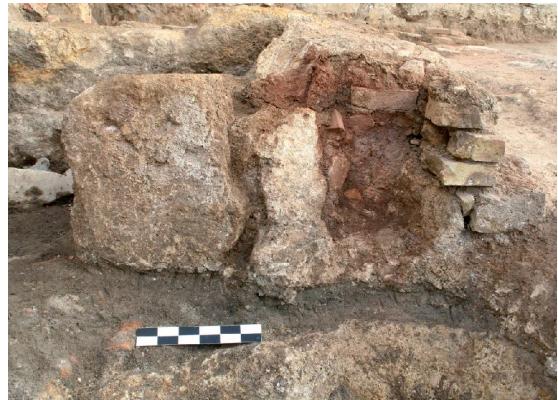
Lám. 9: Sector Sur. Espacio B. Detalle de la sección del muro conservado del praefurnium.

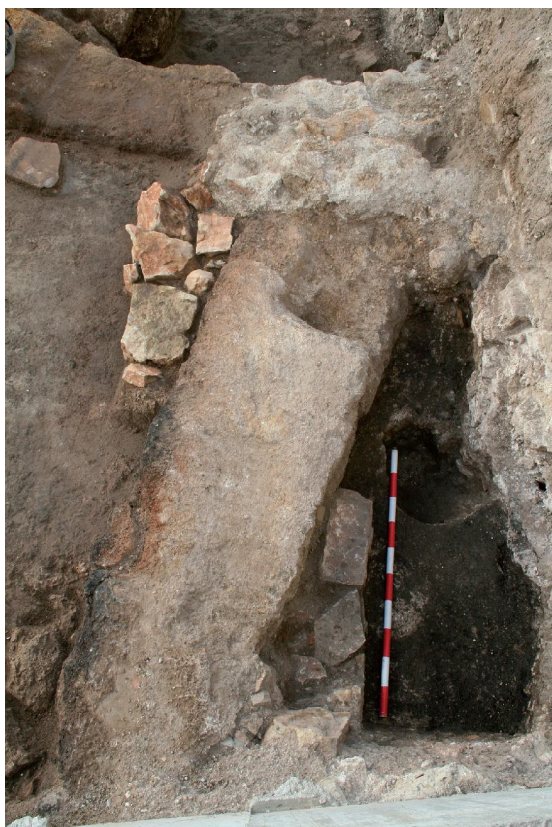
Lám. 11: Sector Sur. Estructura que separa los Espacios A y E, con muro hispanorromano tallado en la roca reutilizado y reorientado, durante la Edad Media andalusí, con fábrica de mampostería.

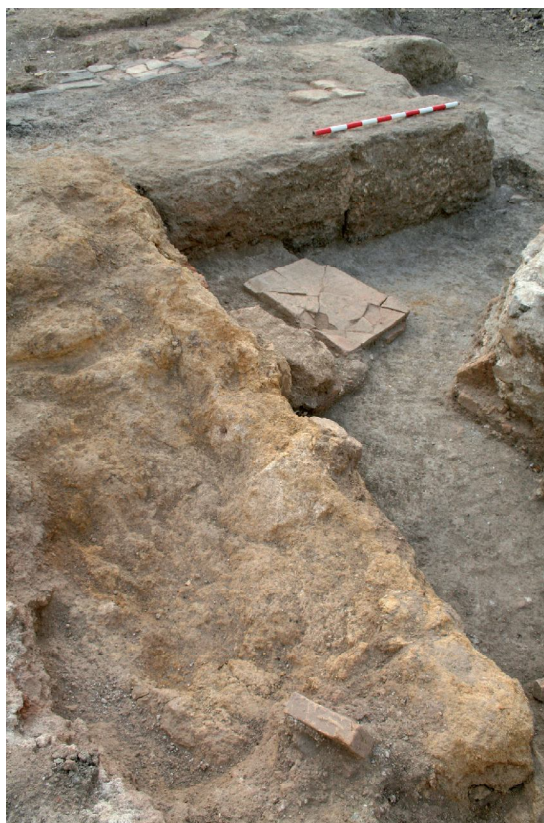
Lám. 12: Sector Sur. Muro parcialmente excavado en la roca que separa los Espacios A y B.

Por tanto, las UUEE 217, 230, 233 y 237 corresponden a estructuras talladas en el sustrato natural, el travertino, que delimitan este espacio y cuya anchura se sitúa en torno a los 62-63 cm de media. Se trata, entonces, de zócalos-cimiento cuyo alzado correspondería a otra edificación, con distintos materiales, de los que no nos han quedado apenas evidencias dado el estado de arrasamiento en que se encontraban las estructuras y toda la zona. El alzado máximo documentado de estos muros en este espacio corresponde a la estructura UE 217, paramento Este, con 35 cm, mientras que el mínimo es de las estructuras UUEE 230 y 233, esta última conservada por debajo del nivel de pavimento, y la primera con apenas unos escasos 5 cm por encima del suelo de esta habitación.

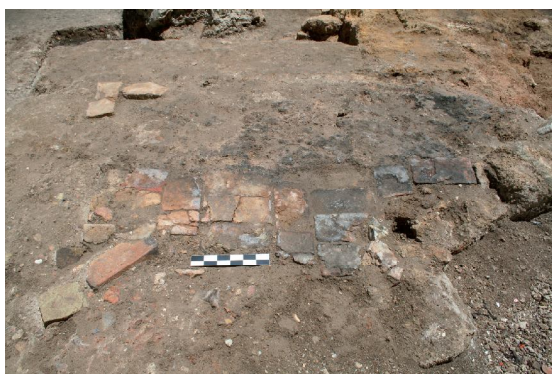
Lám. 13: Sector Sur. Espacio D. Detalle del pavimento mixto con ladrillo.

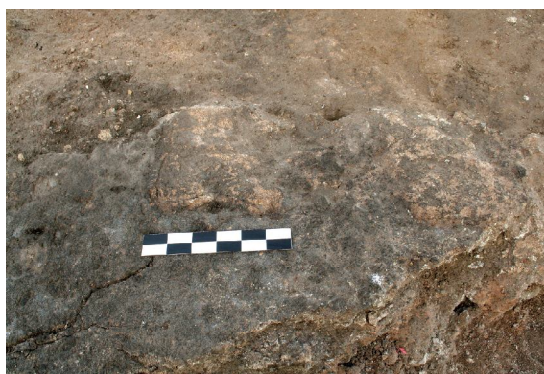
Lám. 14: Sector Sur. Espacio D. Detalle de las marcas dejadas por las pilae del hypocaustum.

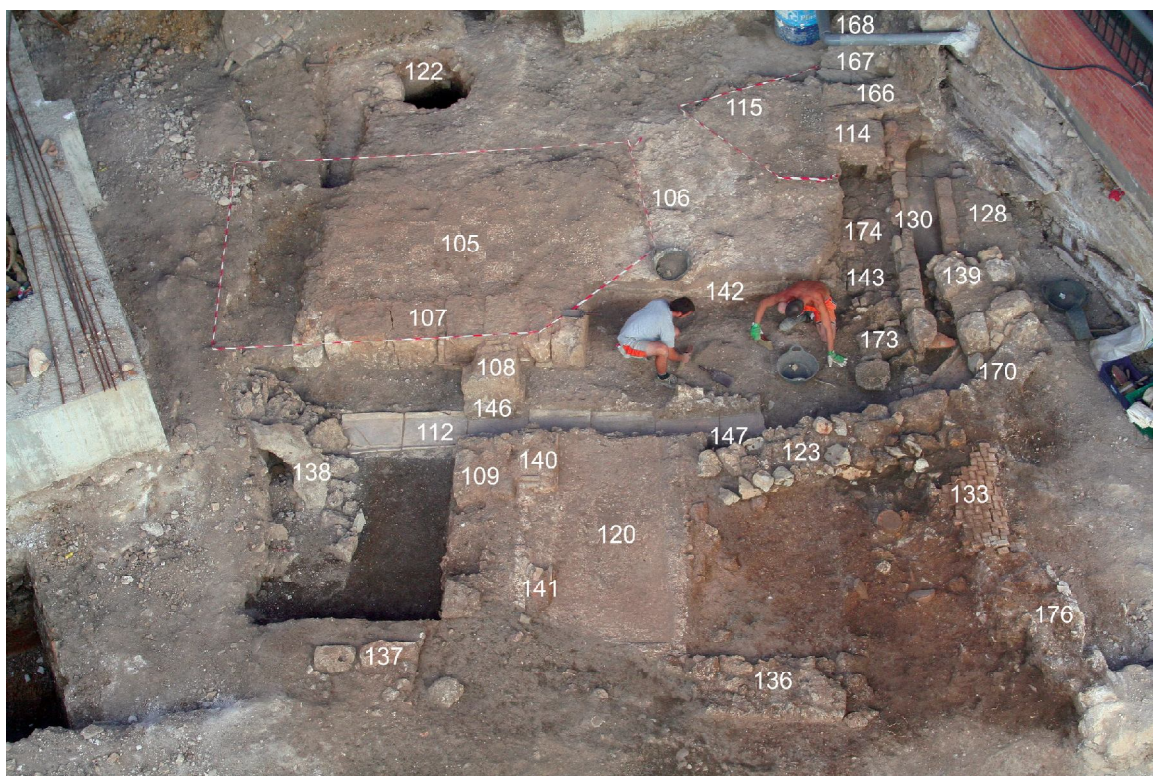
Lám. 15: Sector Este. Vista aérea con indicación de algunas de las UUEE más significativas.

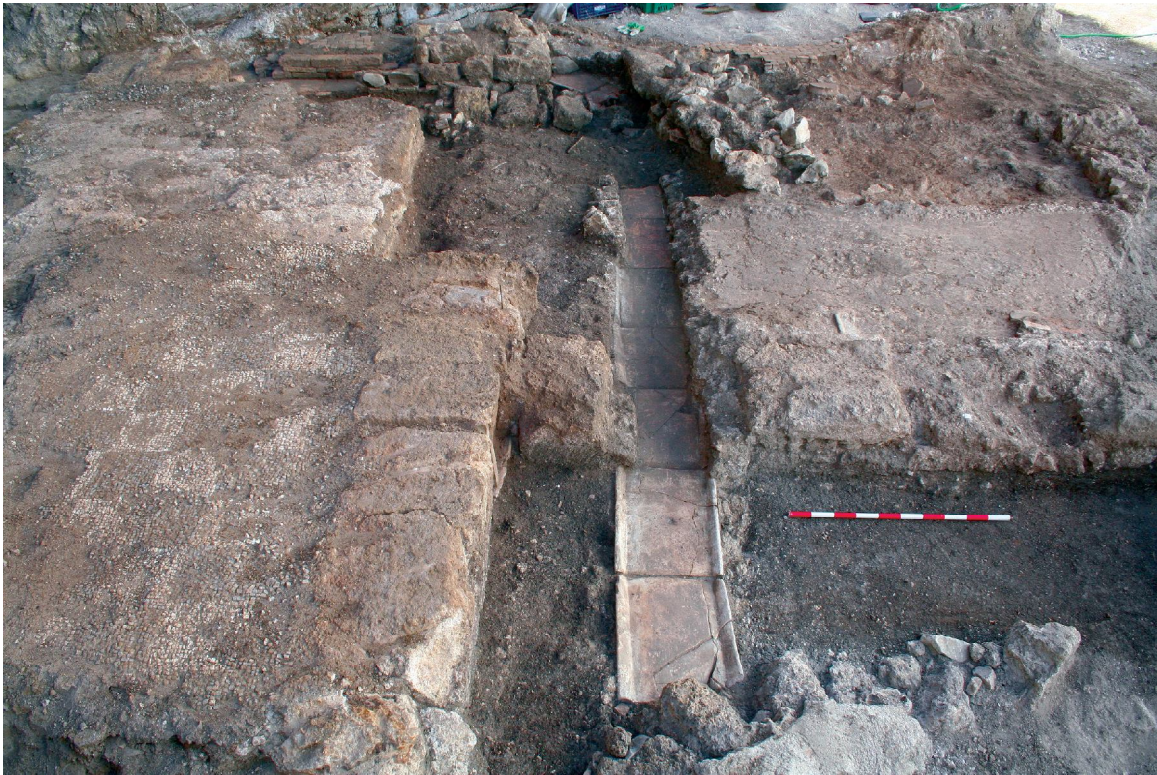
Lám. 17: Sector Este. Panorámica general, con el Espacio F (mosaico) a la izquierda y los Espacios G y H (pileta de opus signinum) a la derecha.

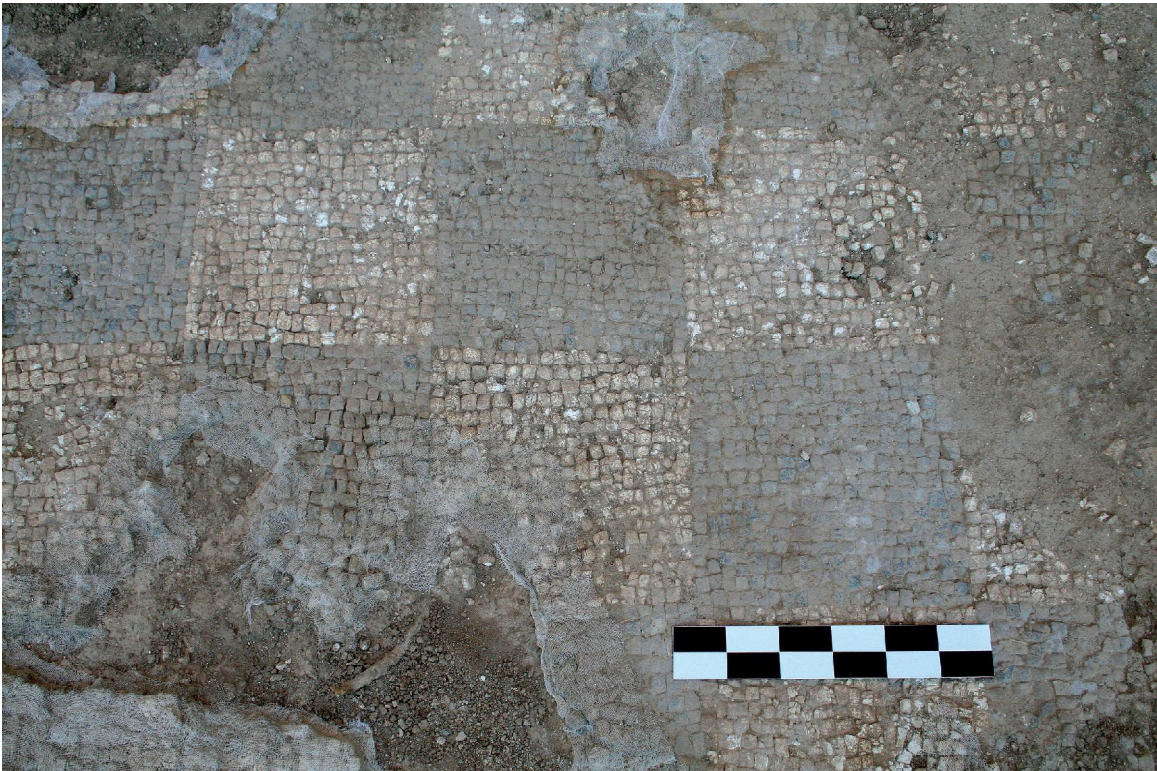
Lám. 18: Sector Este. Espacio F. Detalle del mosaico, con motivo decorativo geométrico en damero.

El Espacio F sería el *triclinium* o habitación de similares características equivalente. Su carácter doméstico residencial queda refrendado por la presencia del mosaico, mientras que sus dimensiones (un mínimo de 31 m<sup>2</sup> documentados, que suponen probablemente menos de la mitad de la superficie total deducible) así lo avalan. Igual ocurre con su posición, en el lado Norte del edificio.

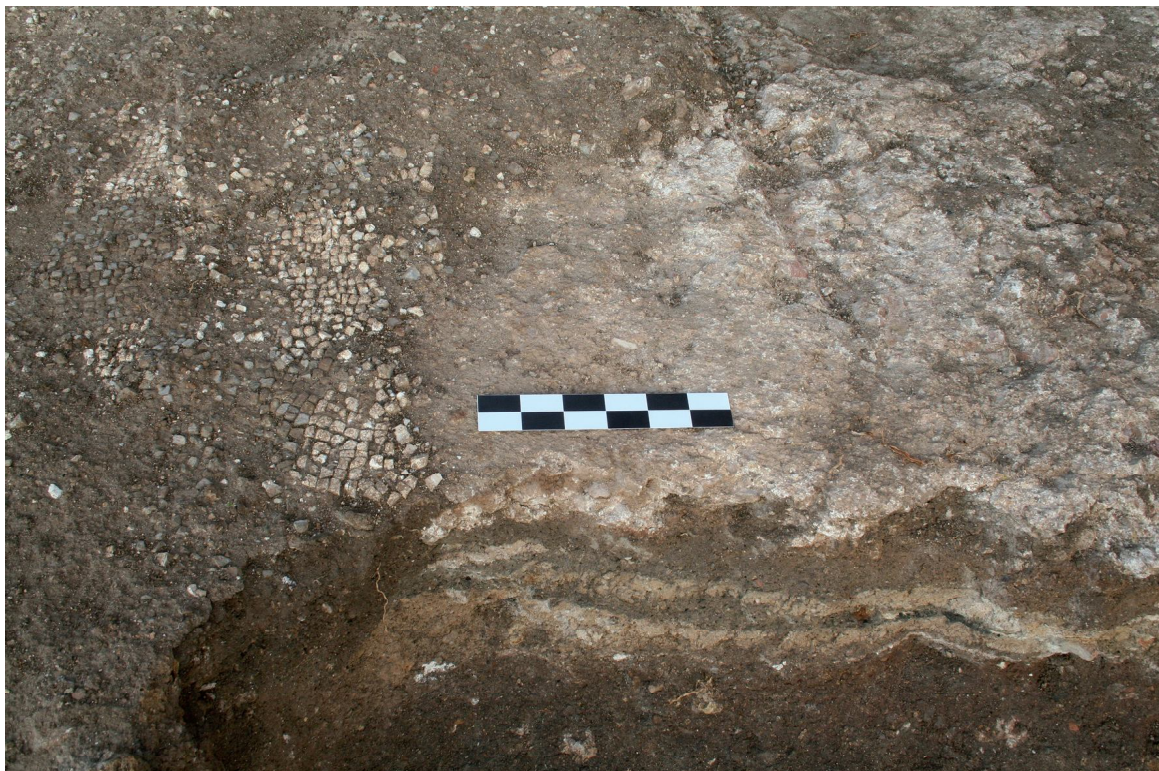
Lám. 20: Sector Sur. Espacio F. Estratigrafía preparatoria del mosaico: statumen y rudus.

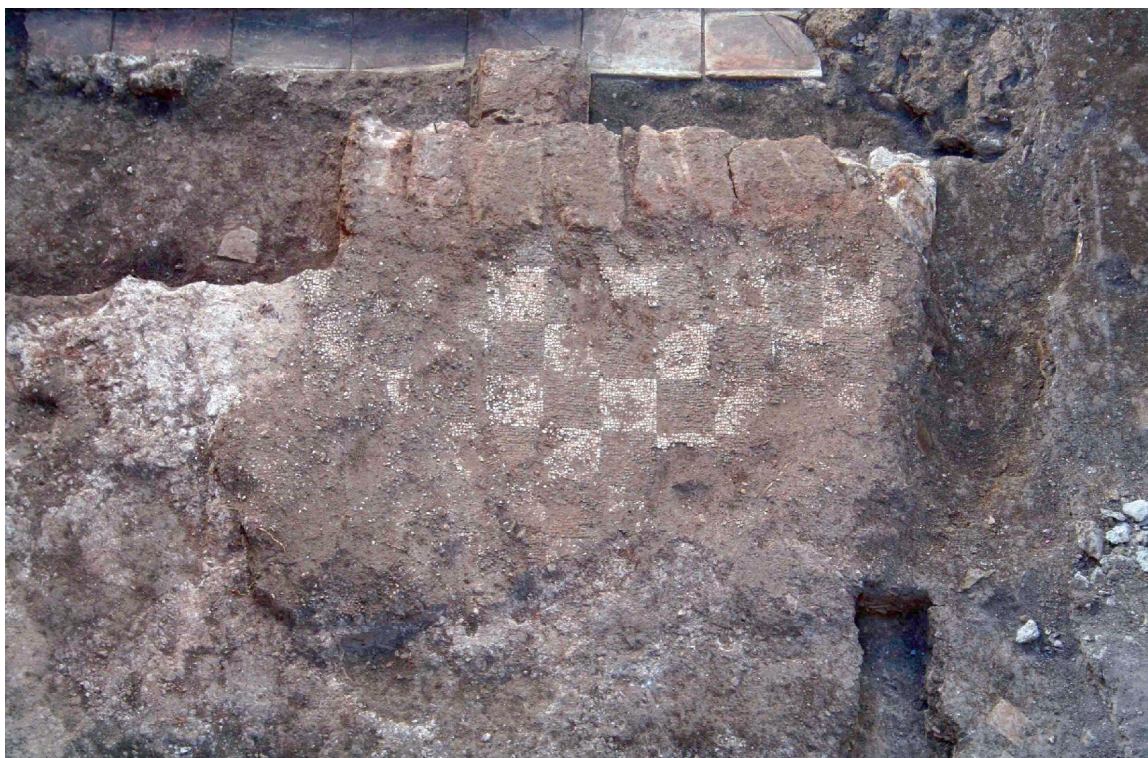
Lám. 21: Sector Sur. Espacio F. Panorámica cenital del mosaico.

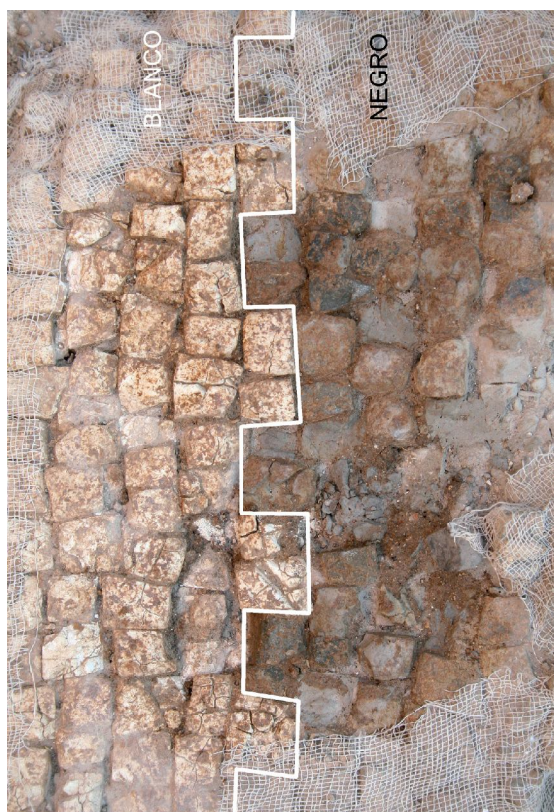
Lám. 22: Sector Sur. Espacio F. Detalle de la banda perimetral dentada, con teselas negras, del mosaico.

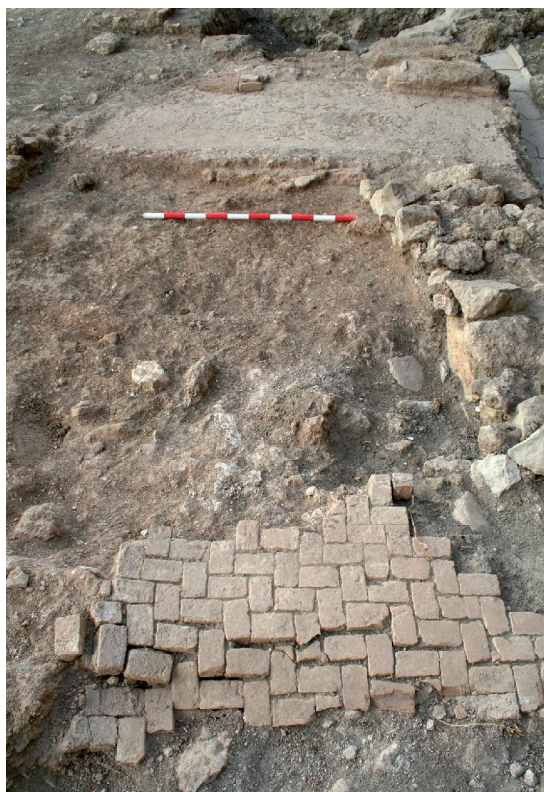
Lám. 23: Sector Sur. Espacio H. Panorámica general, con pavimento de opus spicatum de la estancia en primer término. El cimiento de mampostería que aparece a la derecha no pertenece a la villa hispanorromana.

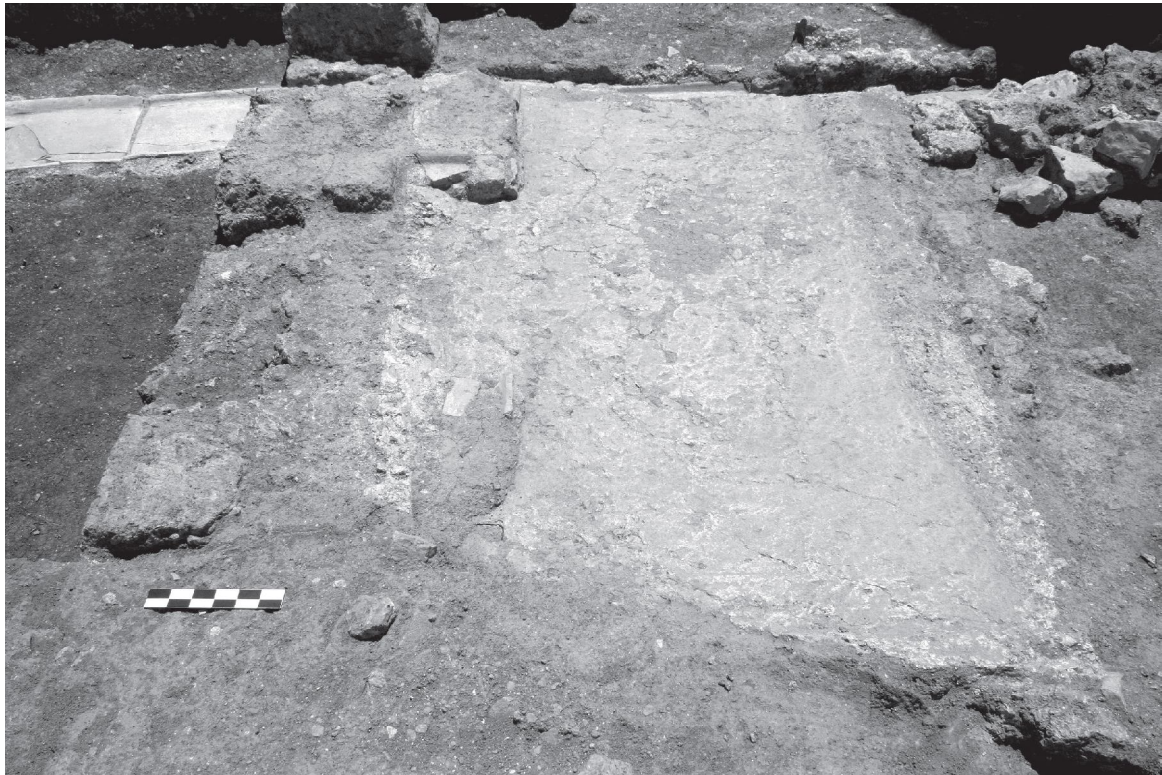
Lám. 24: Sector Sur. Espacio H. Fondo de depósito hidráulico para el baño, de opus signinum, *identificado* como perteneciente al frigidarium de las termæ.

La habitación inmediata, Espacio H, con el que comparte un muro común, se puede interpretar como *frigidarium* (con su pequeña piscina o estanque para el baño conservado) de unas termas que van a tener su continuación funcional en los Espacios A y D, ambas dotadas de sistema de *hypocaustum* y que se relacionan con las habitaciones caldeadas del sistema (*caldarium*, *sudatio* o *tediparium*). El *praefurnium* es reconocible a su vez en el pasillo, en origen cubierto, que comunica los Espacios B y A, quedando entonces definido el Espacio B como *propnigeum*, hacia donde quedaba orientada la embocadura del horno. Aquí, un depósito formado por varias *tegulae* serviría para almacenamiento del combustible, con indicios, que habrá que confirmar con la analítica correspondiente, de que se emplearon huesos de aceituna, o quizás orujo, ambos de gran poder calorífico y de pequeño volumen, ajustándose así a las dimensiones relativamente reducidas del depósito. Esta habitación sostenía su cubierta mediante uno o varios pilares, de los que, al menos en un caso, ha quedado registro arqueológico.

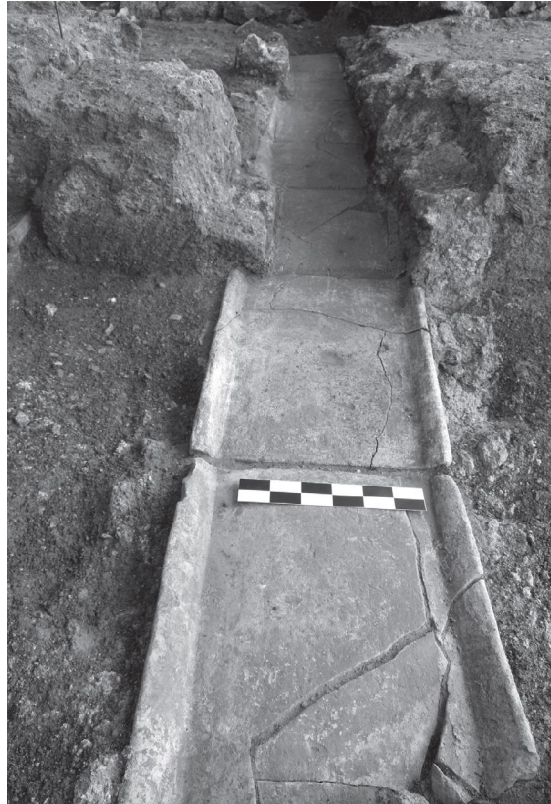
Lám. 25: Sector Sur. Espacio G. Detalle de la Canalización 1.

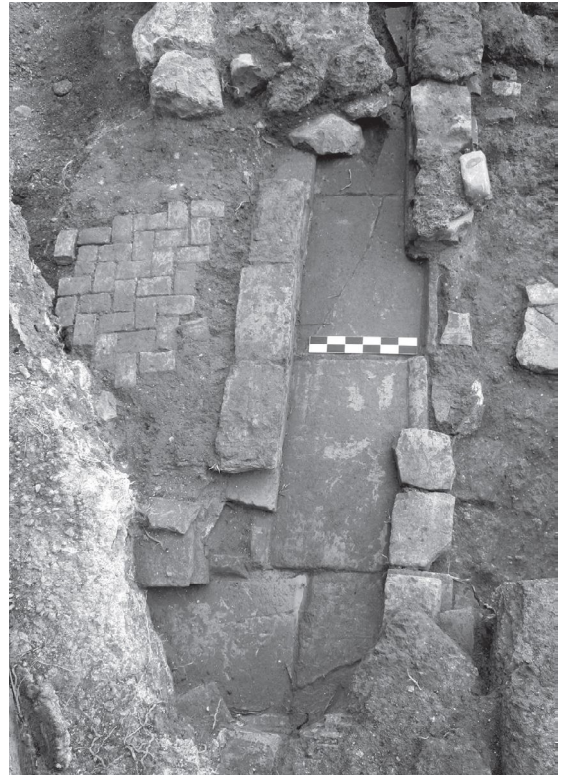
Lám. 26: Sector Sur. Espacio I. Detalle de la Canalización 2 y restos del pavimento de opus spicatum de la estancia.

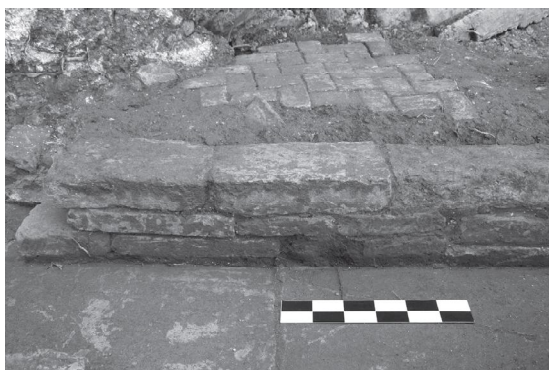
Lám. 27: Sector Sur. Espacio I. Detalle de la Canalización 2.

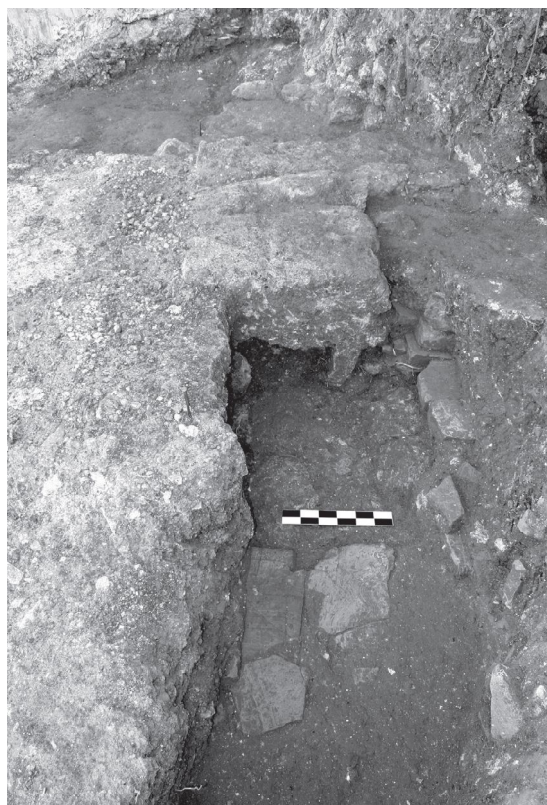
Lám. 28: Sector Sur. Zanja de robo, datada en la Edad Moderna, de la sillería de la cimentación del muro que separa los Espacios F e I.

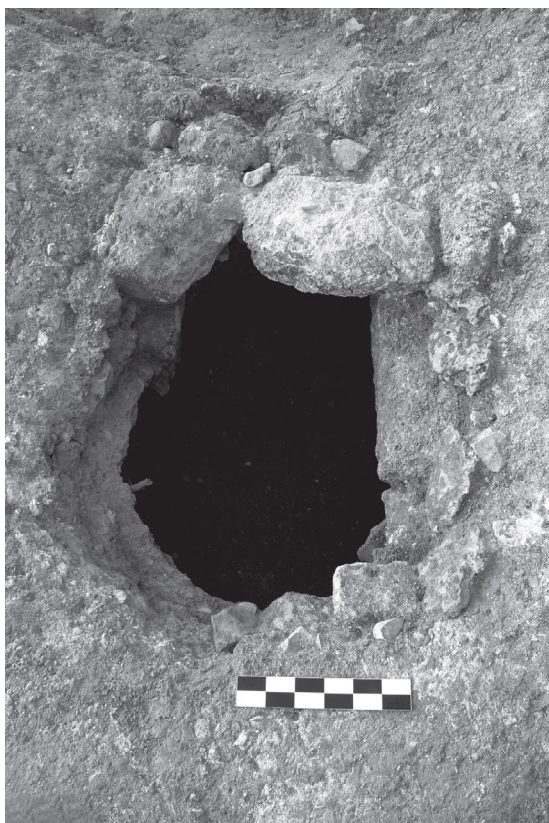
Lám. 29: Sector Sur. Pozo negro medieval andalusí (ss. XI-XIII d.C.).

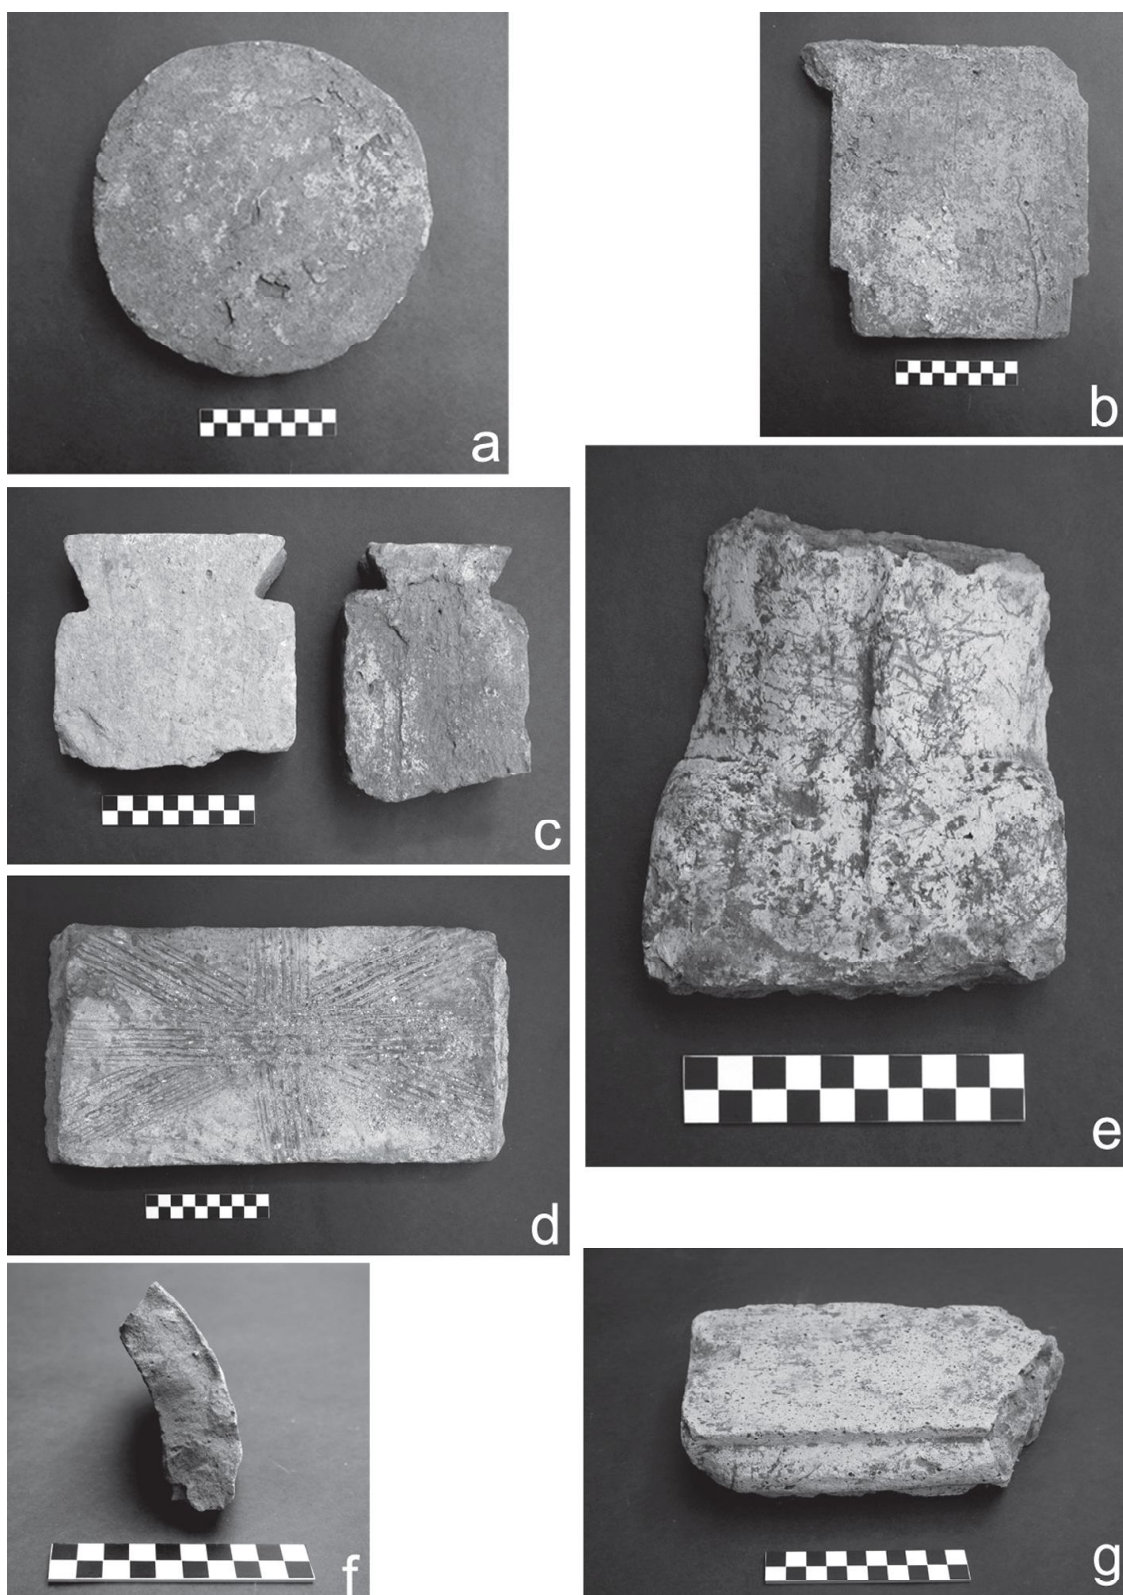
Lám. 36: Varios Sectores. Ladrillos especiales y derivados asociados a las termas: a) Ladrillo circular (pila de hypocaustum), b) ladrillo dovela (cubierta de sala calefactada), c) ladrillos en cola de milano (concametario de sala calefactada), d) Ladrillo parietal de concametario, e) Moldura latericia con forma de pequeño pilar, f) Chimenea o tubulus, g) Ladrillo moldurado. En ningún caso se trata de elementos documentados in situ.
