La conservación de las obras del GATCPAC y su autenticidad

Paradojas y contradicciones en los criterios de intervención en obras del Movimiento Moderno

Martín Capeluto

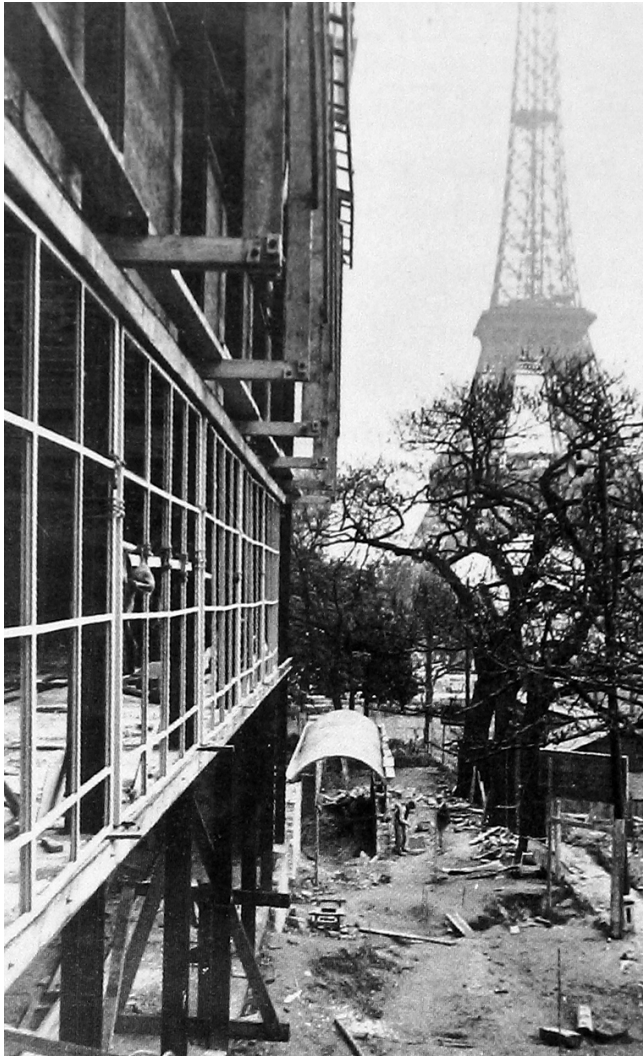
En obras. Pabellón Español de la exposición Internacional de París (1937)

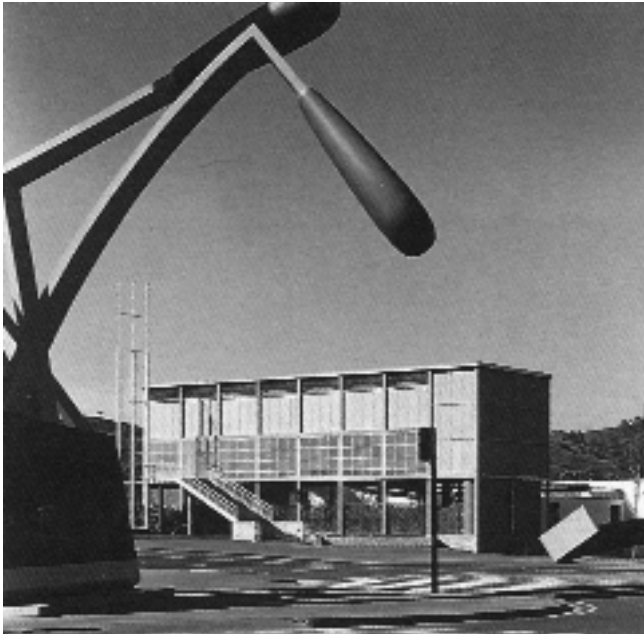
Reconstrucción del Pabellón de la República en Vall d'Hebrón, Barcelona.

En el caso del Pabellón de la República, la intención de reconstruir un edificio cuya función había caducado, impuso cambios funcionales que acarrearón considerables modificaciones formales, constructivas y espaciales.⁵

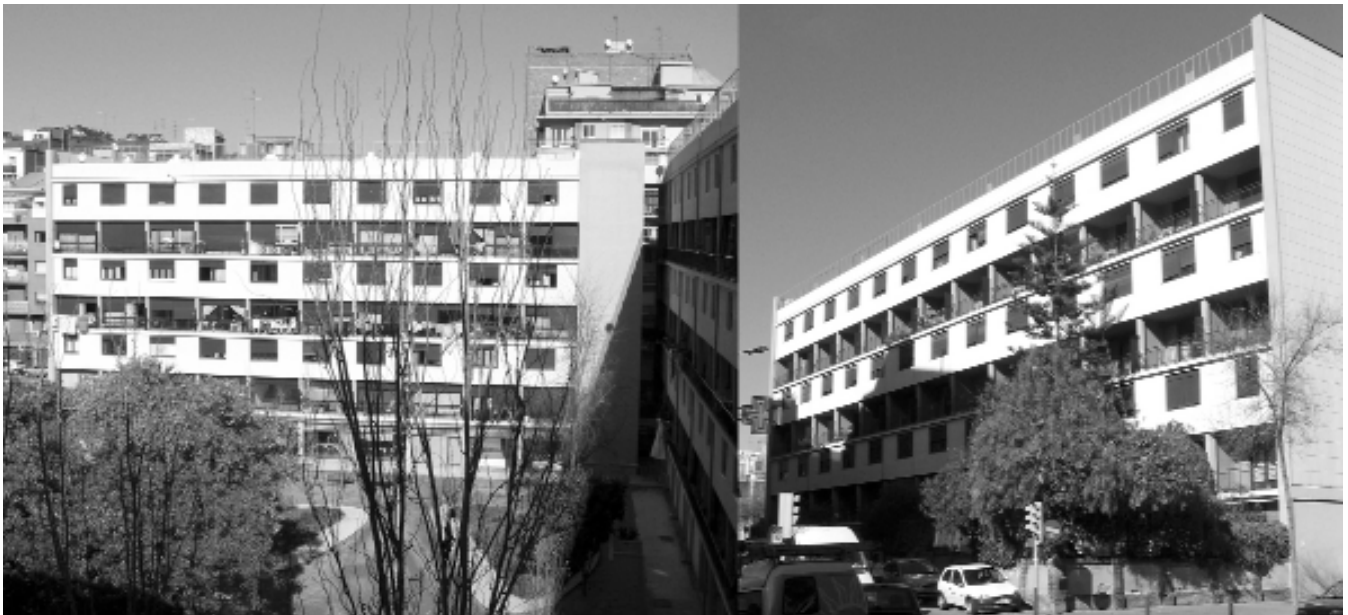
Casa Bloc. Dos criterios de restauración diferentes, a la izquierda, la consolidación del cierre de las terrazas; a la derecha, la recuperación de la morfología original.

A veces, la función no cambia de un modo radical, sino que muta a lo largo del tiempo. Como en la Casa Bloc, donde la función pervive pero los parámetros sociales que la definen, han cambiado. A lo largo de los años tanto los cambios en los estándares de confort como las circunstancias sociopolíticas produjeron modificaciones en el conjunto, que en el momento de afrontar los trabajos de restauración se resolvieron aplicando dos criterios diferentes: se intentó volver al concepto original de los espacios comunes, mientras los sufridos por las viviendas tendieron a consolidarse, a excepción del bloque de la calle Residencia.
