INSTITUTO DE ESTUDIOS ZAMORANOS  
«FLORIÁN DE OCAMPO» (C.S.I.C.)

Vol. 22-2005

# TRABAJOS DE SEGUIMIENTO ARQUEOLÓGICO DURANTE LAS OBRAS DE ESTABILIZACIÓN DE LA MURALLA, REHABILITACIÓN Y PAVIMENTACIÓN EN LA CUESTA DEL OBISPO Y LAS PEÑAS DE SANTA MARTA, EN ZAMORA

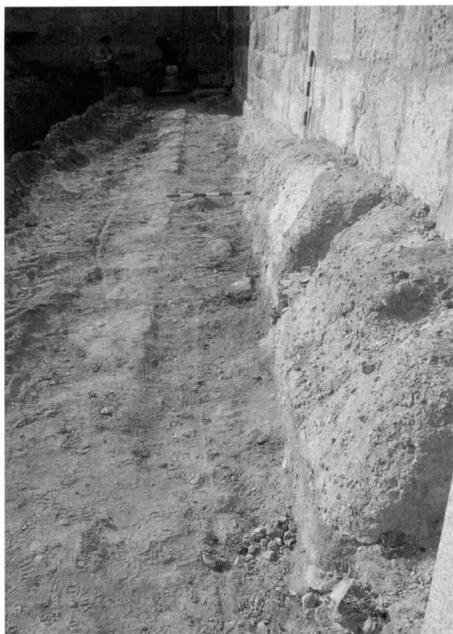
Una vez limpia la canalización en este pequeño tramo se observa que presenta unas dimensiones interiores de 0,40 m de ancho y 0,32 m de alto, teniendo un grosor medio las piedras de las paredes de entre 0,22 m y 0,30 m, mientras que su altura llega, a los 0,50 m. Las tapas tienen 0,10 m de grosor y un largo de entre 0,40 y 0,50 m por un ancho de 0,60 y 0,65 m. En su estructura aparecen piedras de diversa naturaleza, predominando los conglomerados, pero no faltan las areniscas ni los granitos. En cuanto al relleno exhumado, cabe apuntar que

LÁM. 1. Atarjea localizada en el inicio de la Cuesta del Obispo

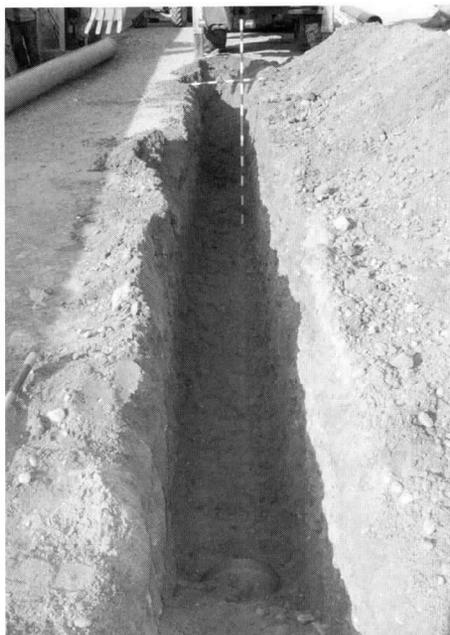
LÁM. 2. Zanja efectuada entre la Cuesta del Obispo y la subida a las Peñas de Santa Marta

En los últimos días del mes de marzo se llevó a cabo el seguimiento y control arqueológico de la excavación de la zanja para el colector de recogida de aguas que se dispone a lo largo de la Subida de las Peñas de Santa Marta, obras de drenaje que se complementan con una nueva pavimentación de la calle. La zanja y el colector se desarrollan durante los algo más de 200 m de longitud que posee la calle, cuyo trazado en pendiente va desde la Puerta del Obispo, paso practicado en la propia muralla de acceso al interior del recinto fortificado, hasta conectar con la Avenida de Vigo, arteria urbana paralela al cauce del Duero. Por lo que respecta a las medidas de anchura y profundidad, fueron prácticamente invariables a lo largo de todo su recorrido, unos 60 ó 65 cm y 1,10 ó 1,20 m, respectivamente.

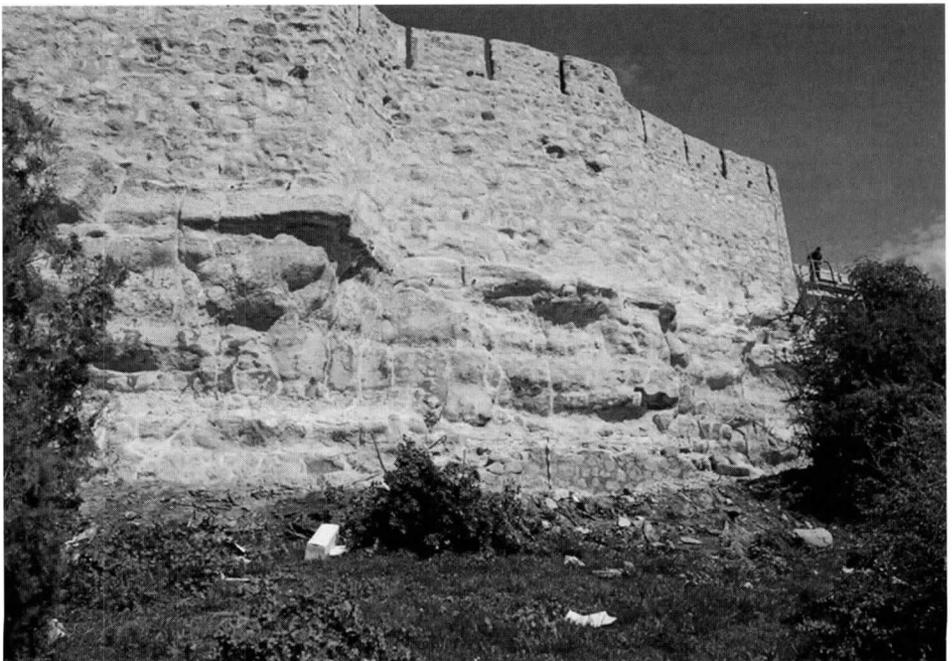
Su aparición se debió al proceso de limpieza y tratamiento de la piedras, que junto con la instalación de tubos de drenaje se llevó a cabo en un amplio sector del lienzo murado, concretamente el tramo suroeste, perteneciente al primer recinto fortificado de la ciudad de Zamora. Por las características que presenta, en un primer momento se pensó que se trataba de un recalce o muro de contención de la roca de base sobre la que se erige la muralla, cuyas causas de construcción desconocemos, aunque probablemente tenga que ver con la aparición de grietas o desintegraciones de la roca por erosión.

LÁM. 3. Tramo de muralla del primer recinto de la fortificación zamorana, consolidado en la presente intervención

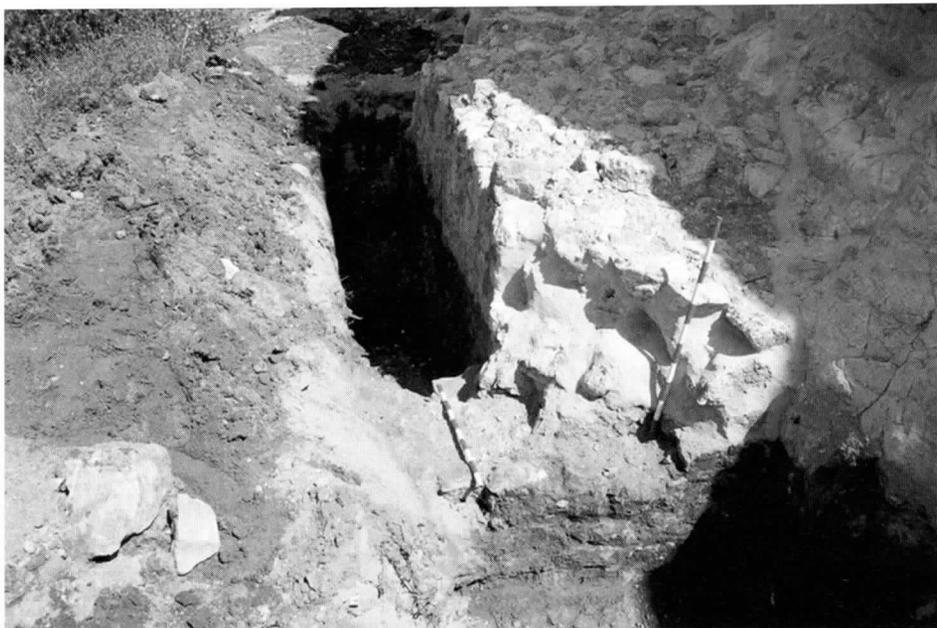
Se trata de un muro construido con bloques de piedra rejuntados con mortero, que presenta un frente con piedras careadas. Su longitud, paralela al muro defensivo, es de unos 4,70 m al frente y un grosor de unos 2,60 m, anchura que ha sido

La estructura conservada presenta distintos alzados según se tome al interior o al exterior del mismo, siendo estos respectivamente de 1,60 m por tan sólo 1 m de altura en su frente. Este tipo de estructura ataludada sugiere la posible razón o naturaleza para la cual fue construida, hipótesis que ya ha sido suscitada en líneas precedentes, dando la impresión de que responde a una especie de escollera o cuña de sujeción.

LÁM. 4. Estructura adosada a la base de la muralla
