# Excavaciones arqueológicas en el Castillo de Priego. Informe de la intervención arqueológica de urgencia de 1998

## Introducción

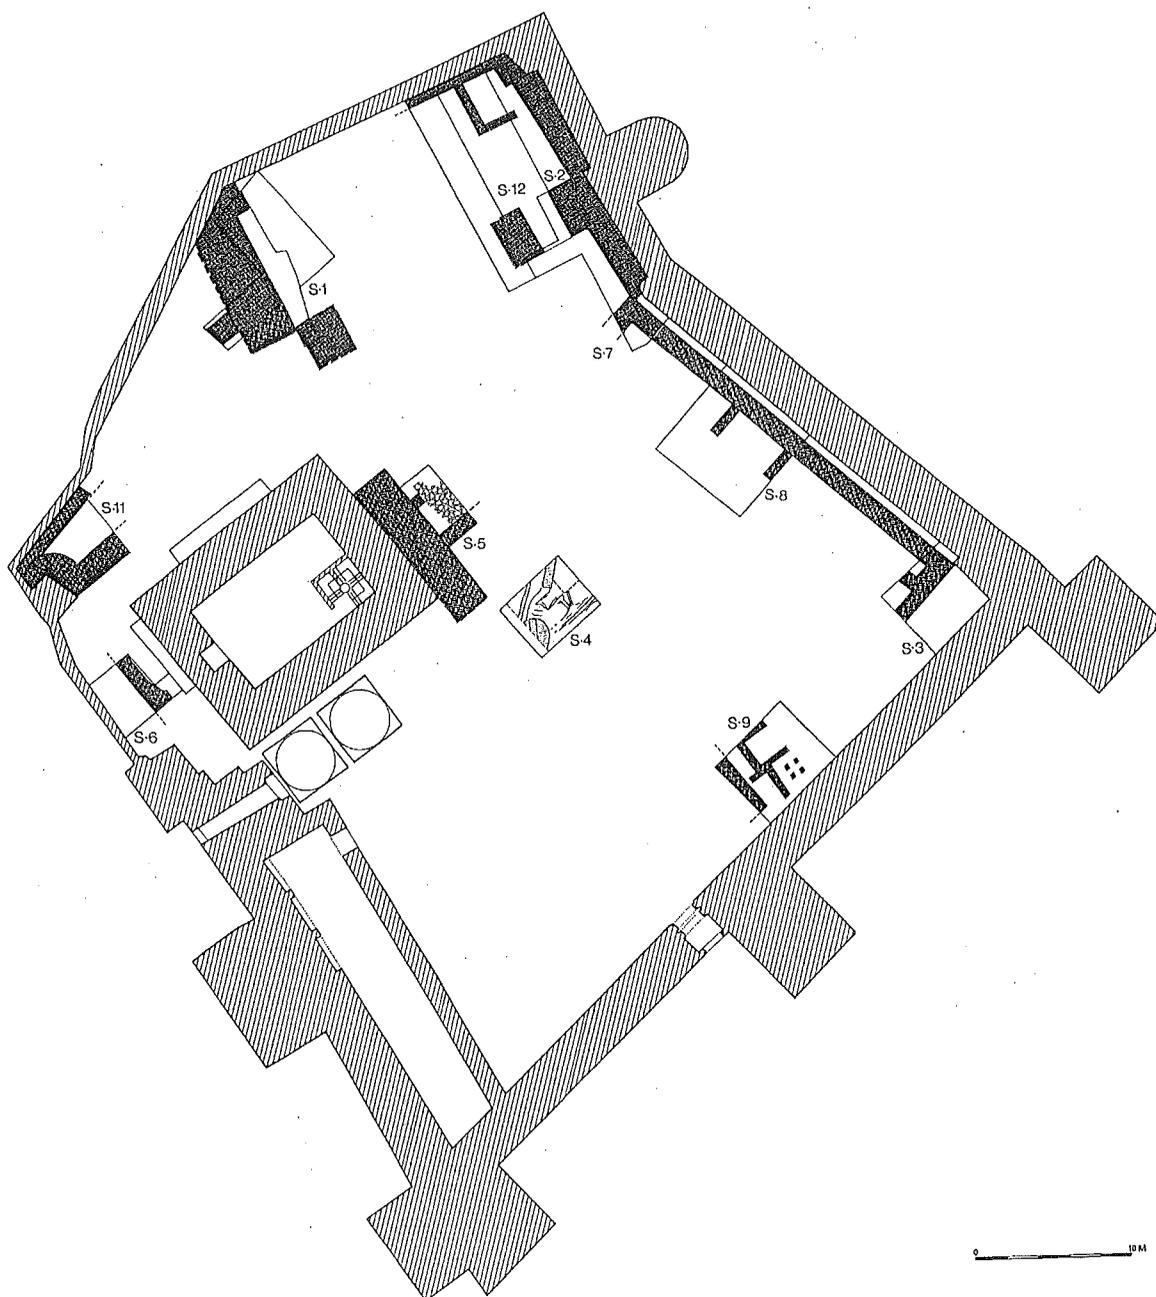
*Planimetría del castillo con la localización de los diferentes sondeos (campañas de 1997 y 1998) y ubicación de las estructuras arquitectónicas de mayor interés documentadas.*

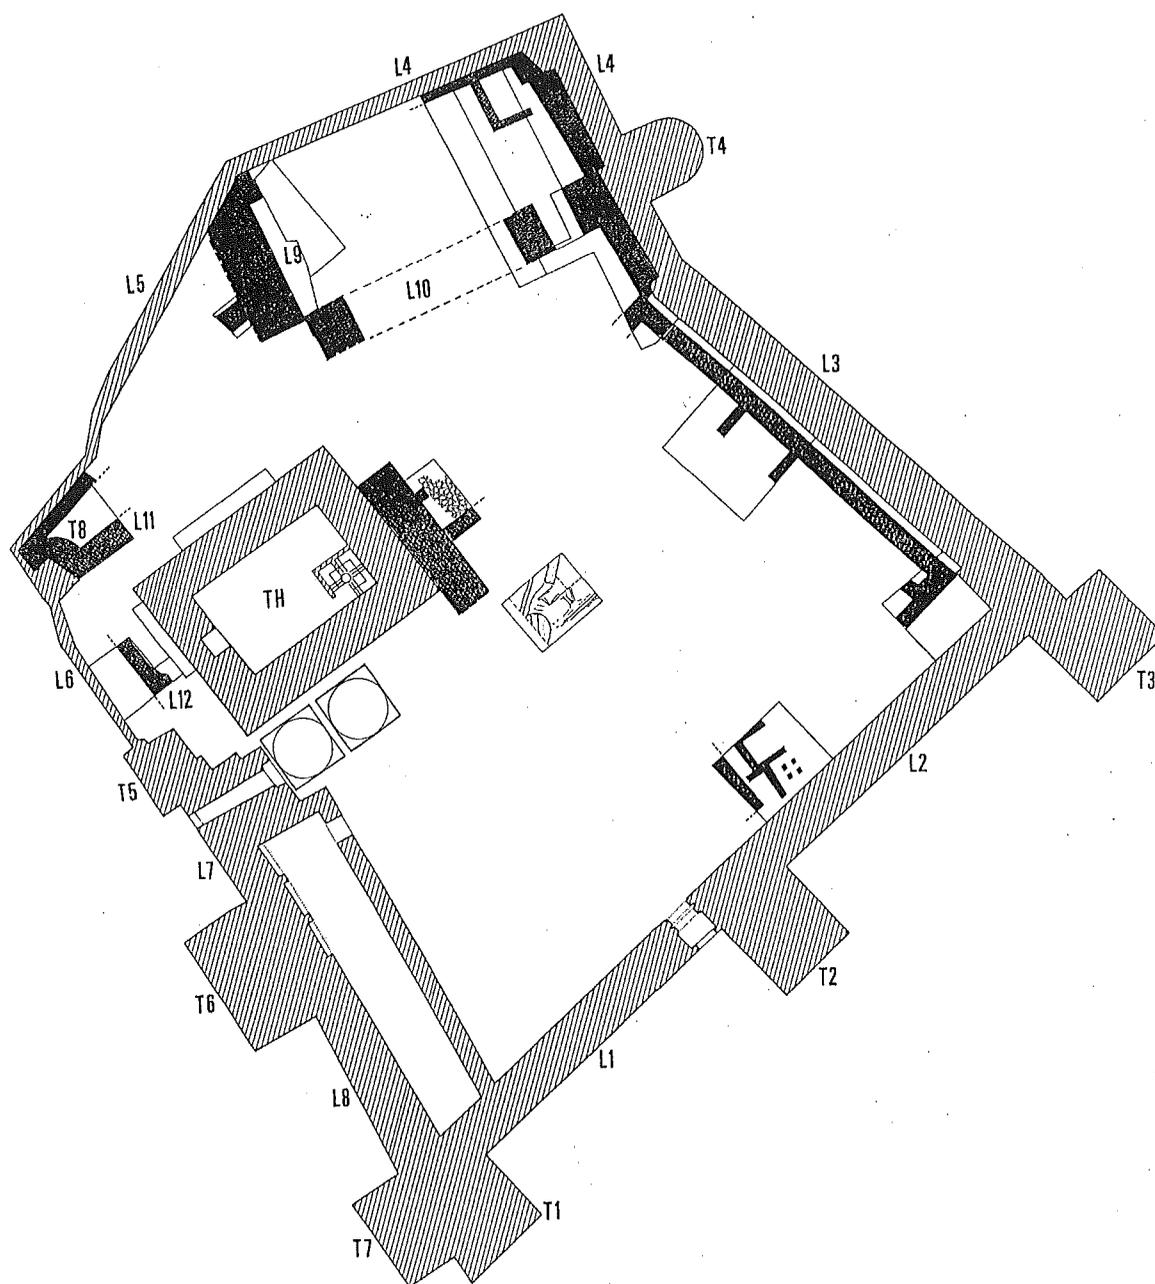
Castillo de Priego. Identificación de torres (T) y lienzos (L).

Para facilitar las referencias generales a los distintos lienzos y torres del castillo, tanto emergentes como los documentados en el transcurso de las excavaciones arqueológicas, durante esta campaña se han individualizado las mismas (véase planimetría) mediante una nomenclatura sencilla que diferencia entre Lienzos y Torres, numerados consecutivamente (de L1 a L12 y de T1 a T8), a excepción de la torre del Homenaje que se podrá referir como TH. Del mismo modo se fija la orientación general de la fortificación aprovechando su orientación en función de los cuadrantes NE, NW, SE y SW, que vienen a coincidir con las alineaciones principales del perímetro cuadrangular del castillo.

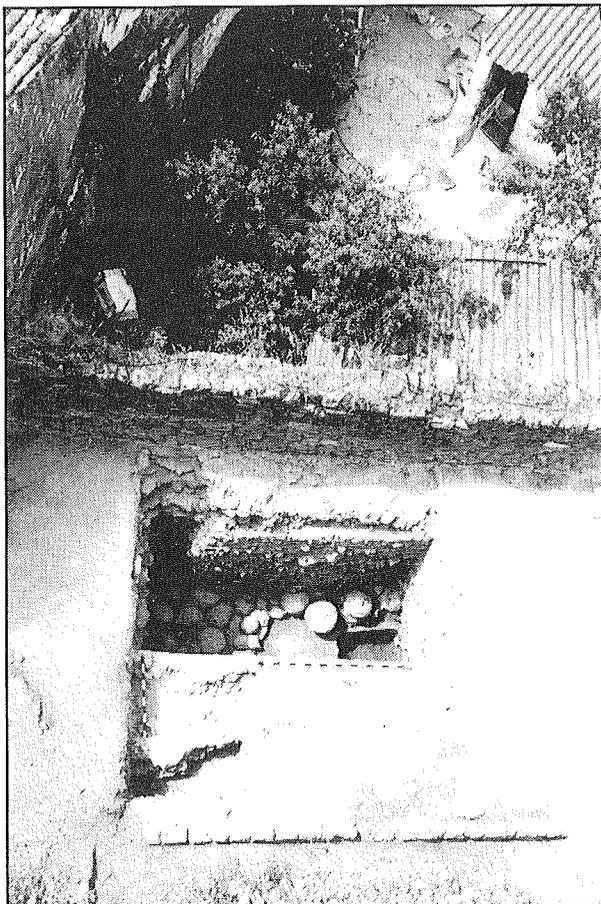
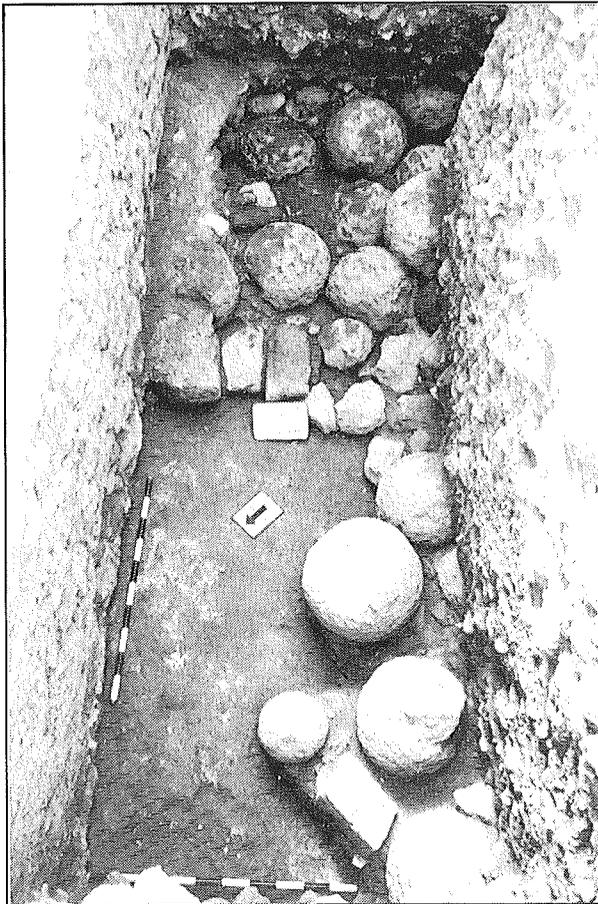
*Sondeo 6. Vista general del Sondeo 6 desde la torre del Homenaje, con la tapia que separa el recinto del castillo de las casas que actualmente se adosan por ese lado. A la derecha, bolaños sobre el pavimento U.E. 20 y estructura U.E. 24, que presenta la parte superior enfoscada de yeso.*

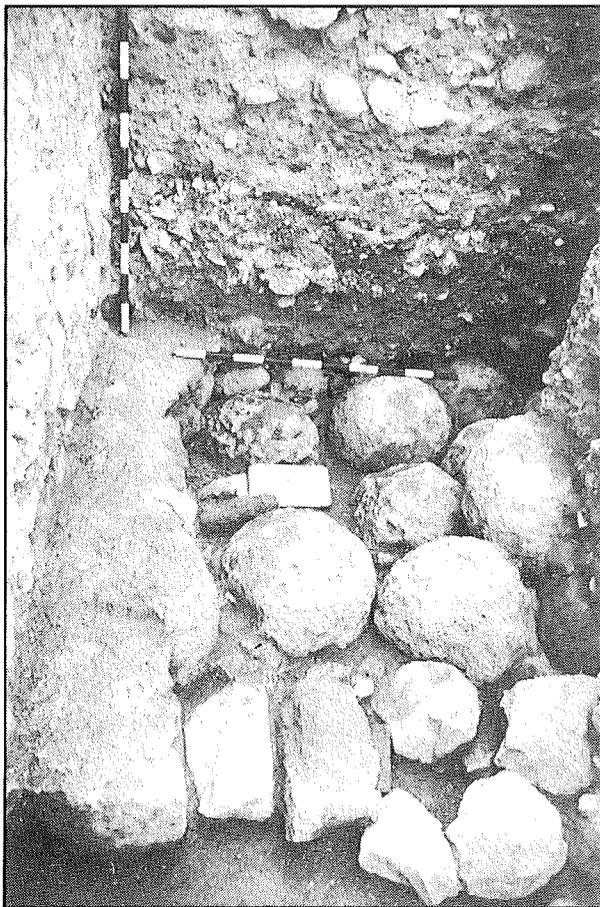
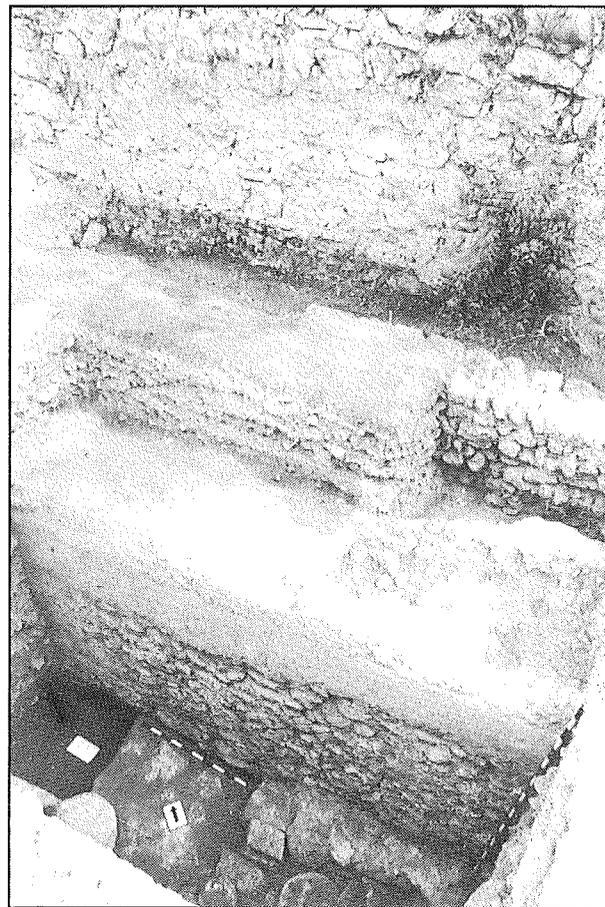
*Sondeo 6. Detalle del horizonte de construcción de la estructura U.E. 24 sobre los bolaños de catapulta. A la derecha, vista del sondeo con las estructuras UU.EE. 24 y 28 documentadas y al fondo el muro SW de la torre del Homenaje.*

La estructura U.E. 24 se verá afectada por la construcción de una zanja y un muro, U.E. 28, cuyo objeto será evitar la humedad del lienzo SW de la torre del Homenaje, mediante la creación de una cámara de aire de unos 78 cm. de anchura, cuando se utiliza este espacio como silo de grano a partir del siglo XVIII. Así mismo esta estructura y espacio hueco se documenta en el lado NW, que fue vaciado de su relleno de amortización, no así en el lado de este sondeo, permaneciendo colmatado de tierra y materiales con una cronología que apunta a los últimos años de este siglo.

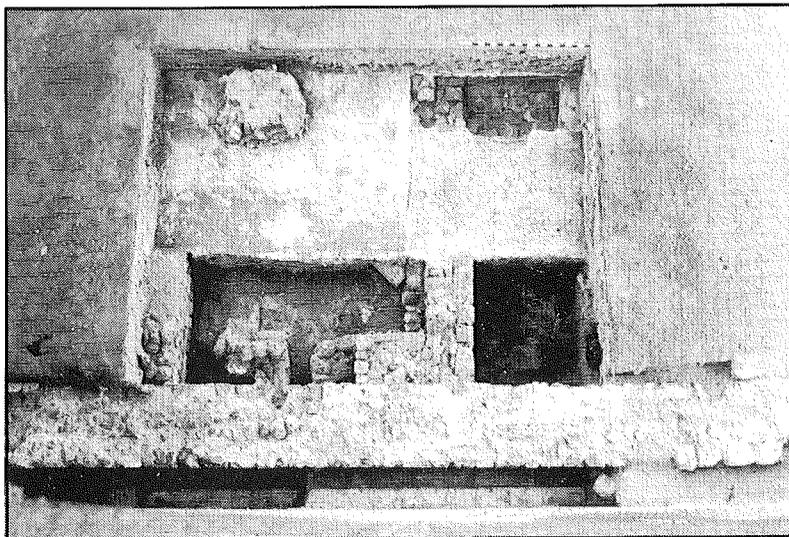
*Sondeo 8. Vista aérea de las estructuras: En primer término muro NE (U.E. 10) y pequeños muros perpendiculares (UU.EE. 33 y 81) pertenecientes al edificio calatravo; en el centro del corte, estructura pavimentaria (U.E. 70); y arriba a la izquierda, cimentación circular (U.E. 26).*

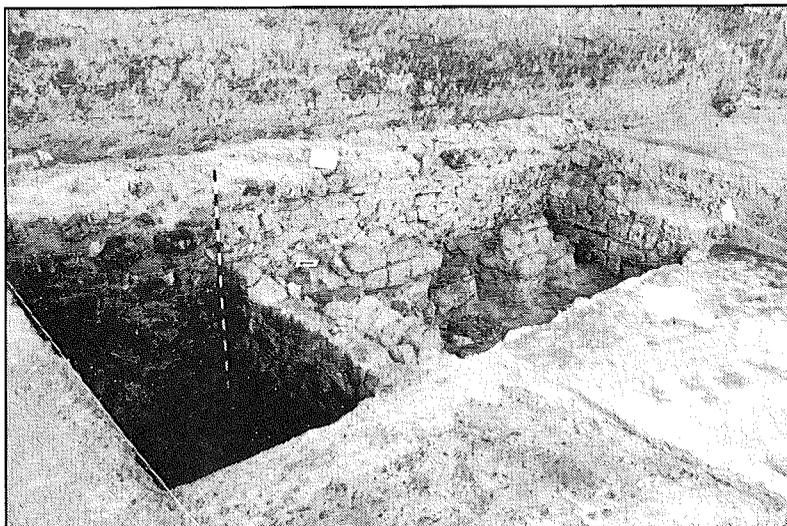
*Sondeo 8. Vista frontal de los muros del edificio calatravo, delante de la muralla NE; en primer término la estructura pavimentaria U.E. 70.*

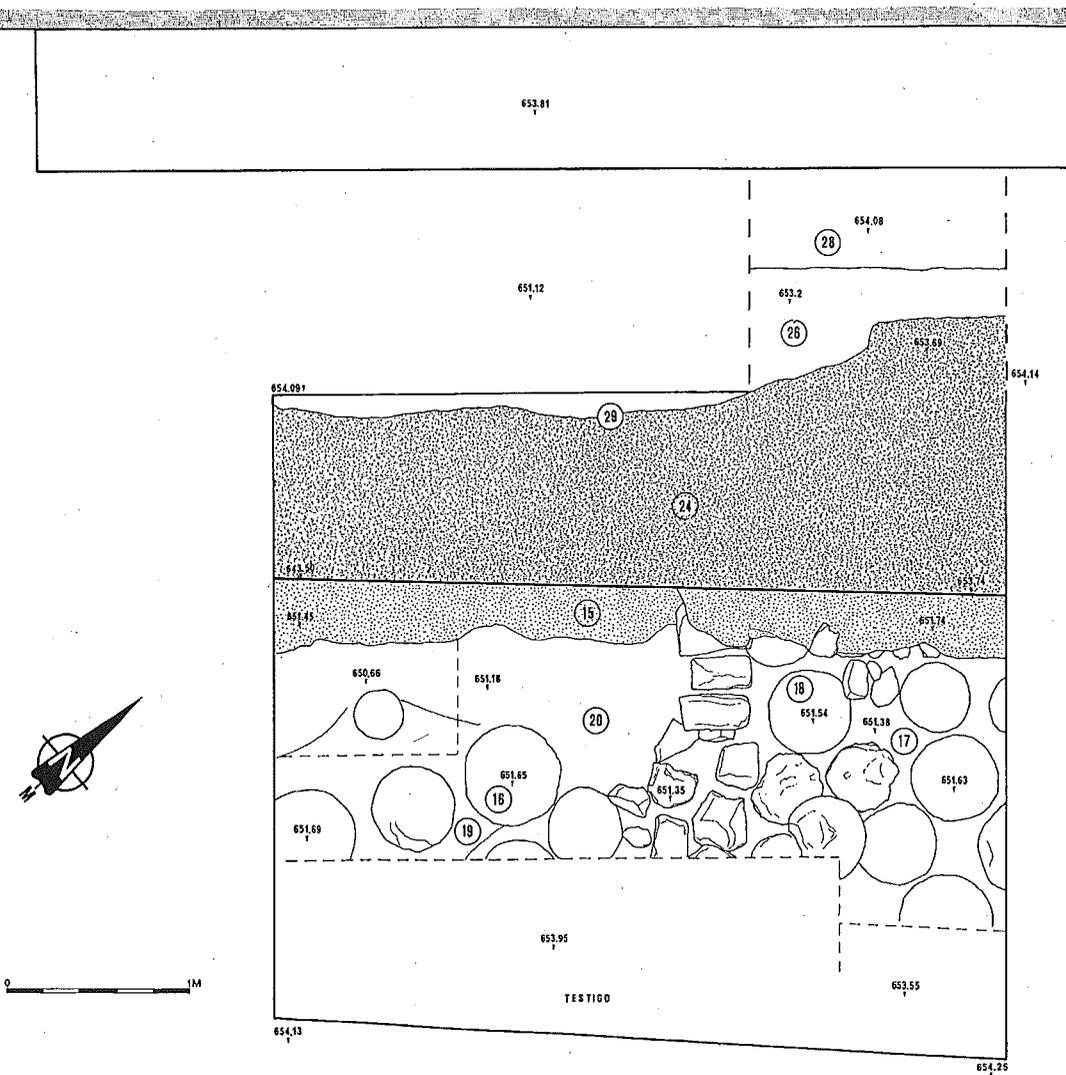
Sondeo 6. Planta. Fossilización de la alineación de la muralla medieval en la estructura U.E. 24.

La estructura U.E. 24, por su edificación, no corresponde al lienzo medieval en este tramo, pero presenta una alineación que con toda probabilidad podría corresponder a la de la muralla, que se habría

fossilizado de este modo. Así, podemos considerar esta estructura como una *refectio* del lienzo de muralla, que en un momento dado se vio demolido o "descostrado", es decir, desprovisto de la cara exterior de sillares –como se ha documentado en el Sondeo 11– y que se rehace posteriormente mediante mampostería de mediano y pequeño calibre, enfoscándose finalmente con mortero de yeso. El horizonte de construcción, es decir, los restos de mortero de la construcción de esta estructura, fue documentado, así como los primeros rellenos de amortización, consistentes en el depósito de una serie de bolafios de artillería neurobalística y de pólvora (alrededor de una veintena), junto con un sedimento arenoso con abundante material cerámico y restos de fauna. A partir de estos depósitos, dispuestos sobre el pavimento de mortero bajo el cual se disponían los niveles con material de época almohade, se construye la estructura U.E. 24.

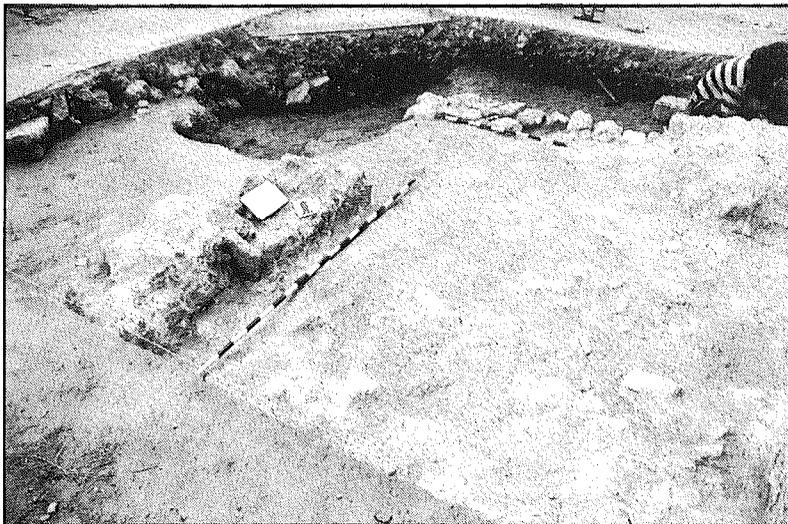
*Sondeo 9. Vista desde el Sur de los Espacios A, B y C, con sus respectivos pavimentos de mortero. En primer término el muro U.E. 8 que compartimenta los Espacios A y B.*

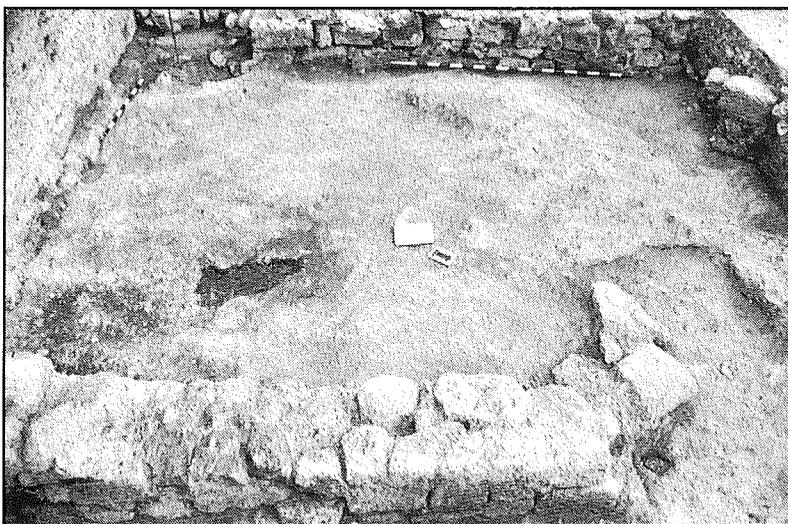
*Sondeo 9. Vista desde el Este del Espacio D, con el pavimento de mortero y en primer término el muro U.E. 10 que compartimenta los Espacios D y E.*

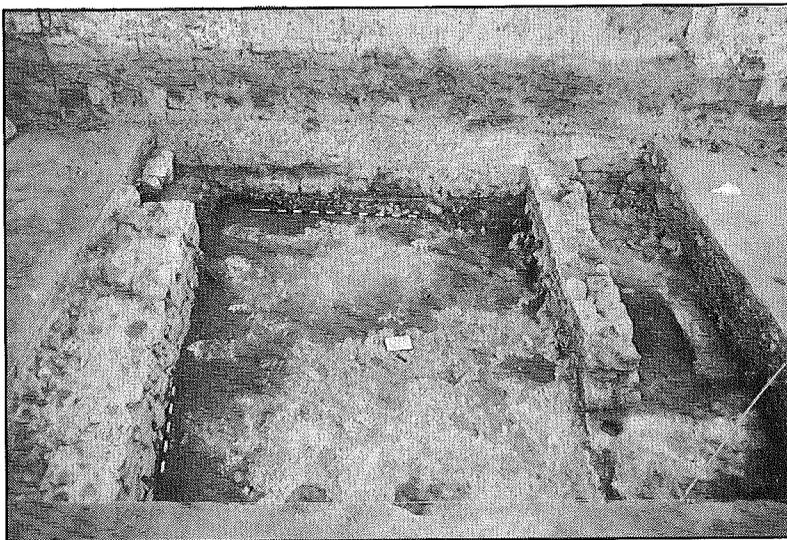
*Sondeo 9. Espacios F y G con sus pavimentos, bajo los anteriores Espacios D y E. El muro U.E. 10 presenta un vano de puerta. A la derecha se encuentra el muro del aljibe utilizado para la configuración de estos Espacios en todas sus fases constructivas.*

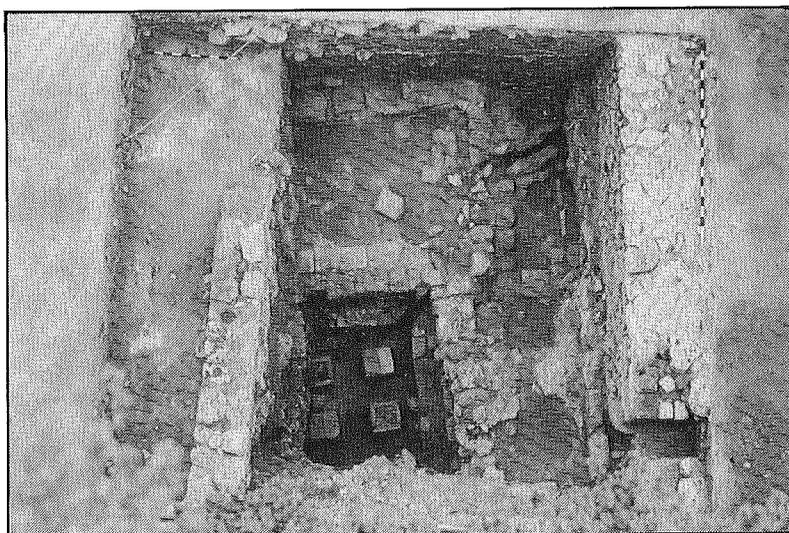
*Sondeo 9. Vista general del sondeo desde el lienzo de muralla SE con la esquina exhumada del aljibe a la izquierda y las estructuras correspondientes al baño.*

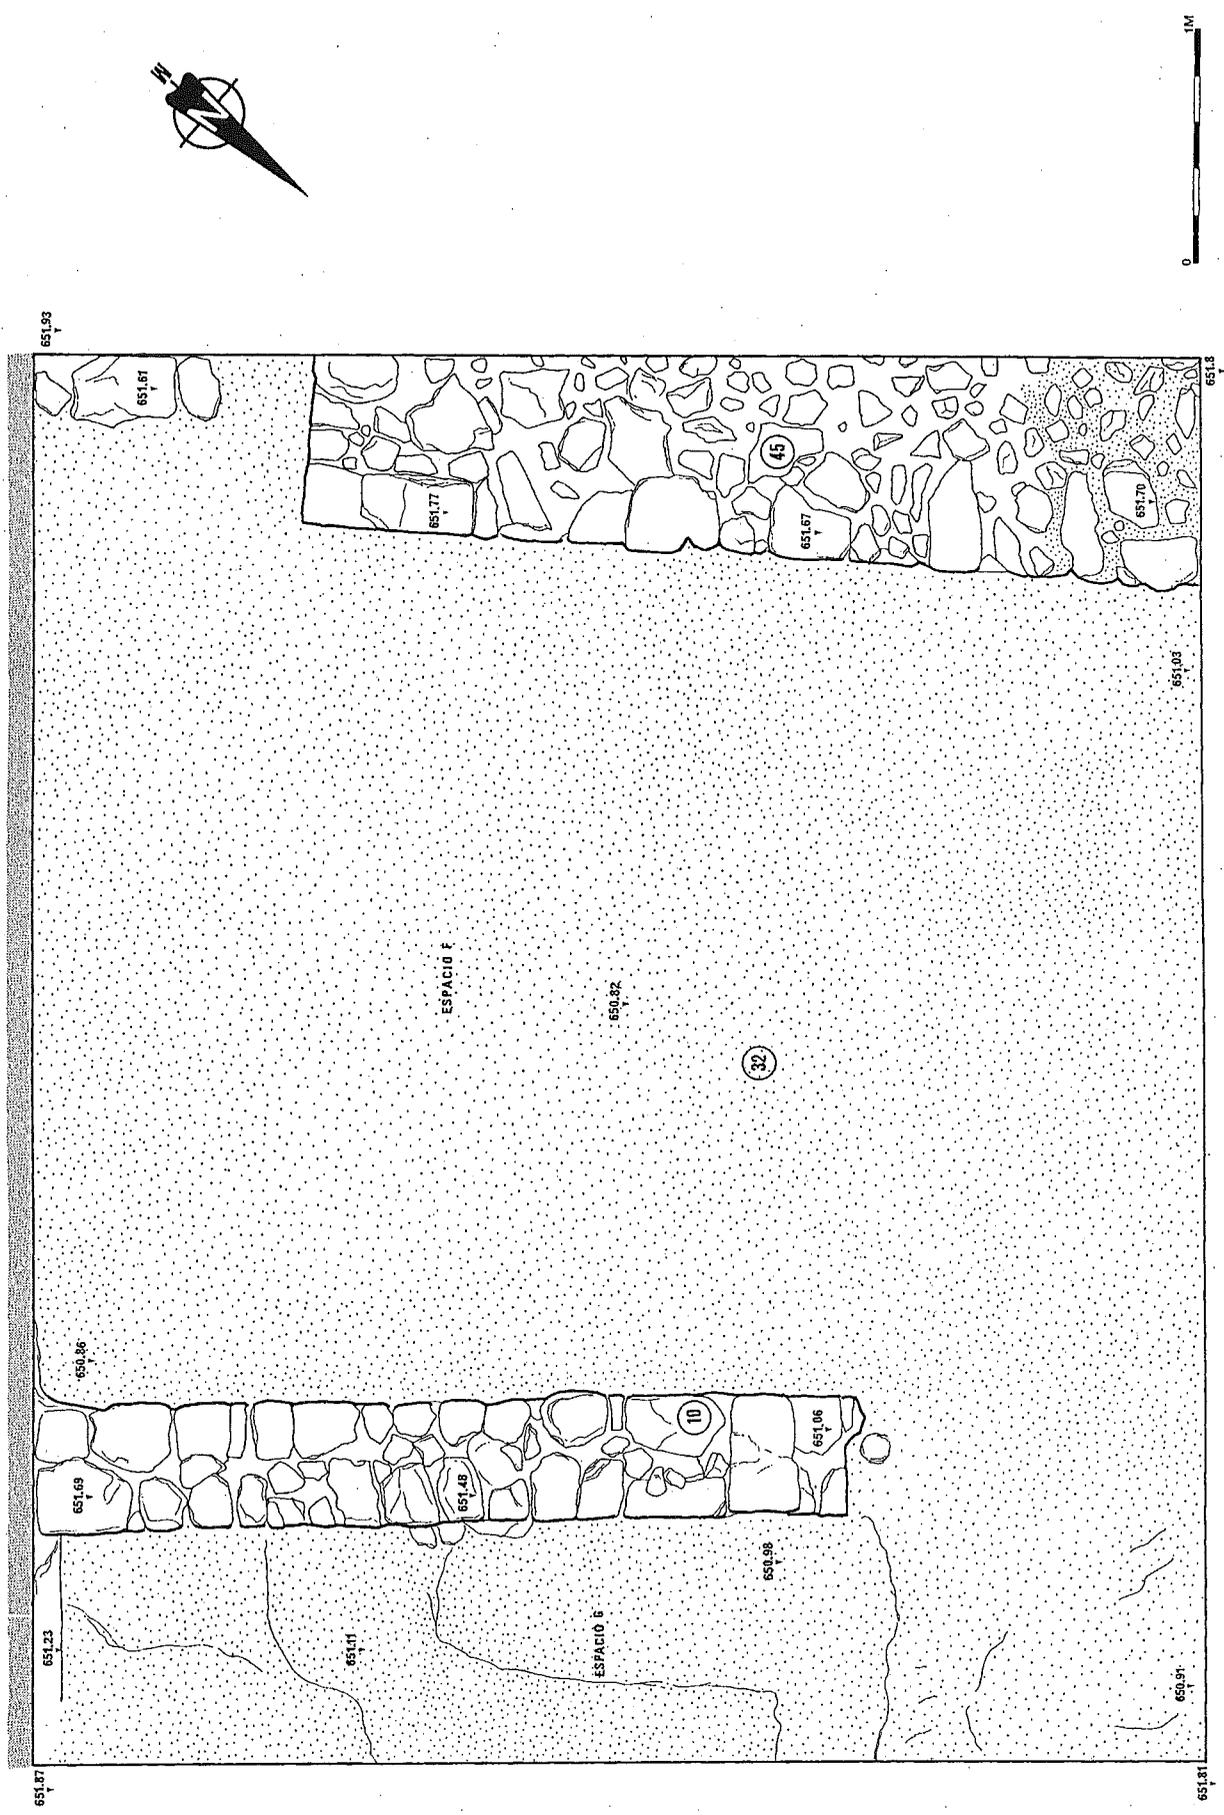
Sondeo 9. Planta. Espacios F y G, y aljibe medieval cristiano (U.E. 45).

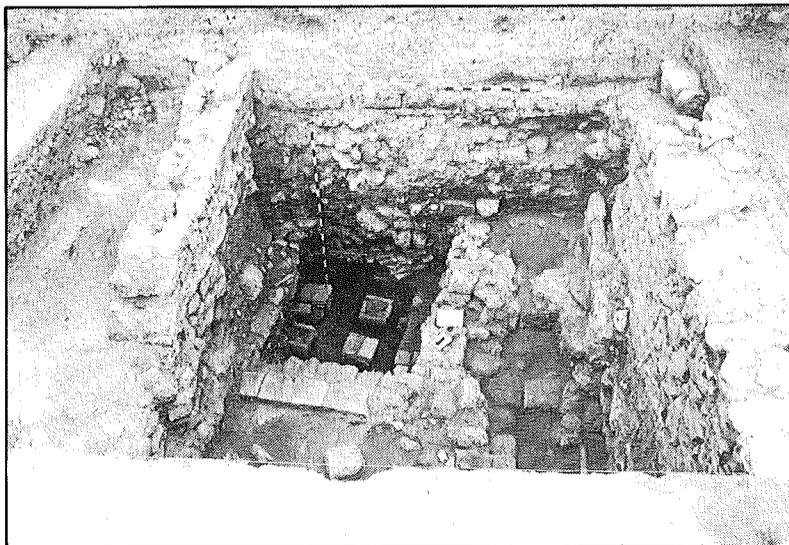
*Sondeo 9. Otra vista general del sondeo desde el NW en la que puede apreciarse el lienzo de muralla con su cimentación, cortando las estructuras del baño.*

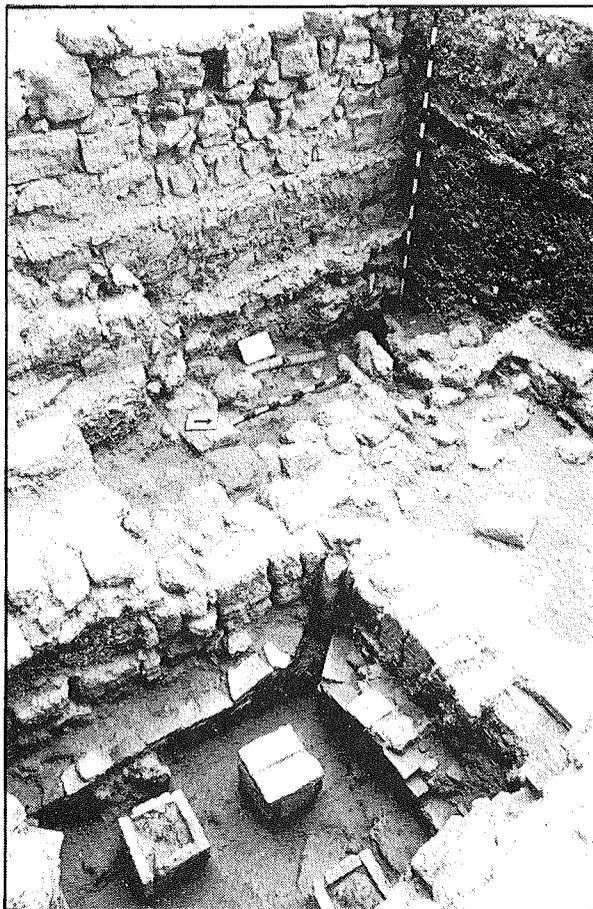
*Sondeo 9. En primer término la zona del hipocausto con el tubo-chimenea en la esquina de este espacio y las estructuras de ladrillo que sostenían el suelo. Al fondo el muro exterior del aljibe, que también altera otros espacios del baño.*

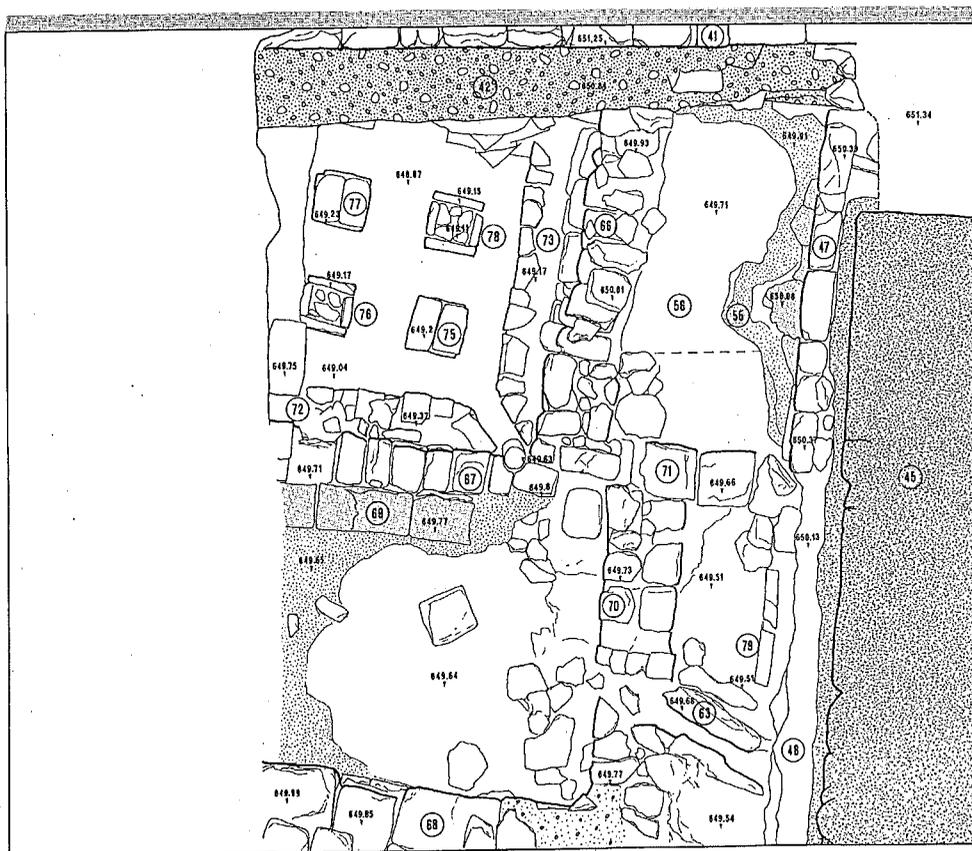
Sondeo 9. Planta. Baños andalusíes y aljibe medieval cristiano (U.E. 45).

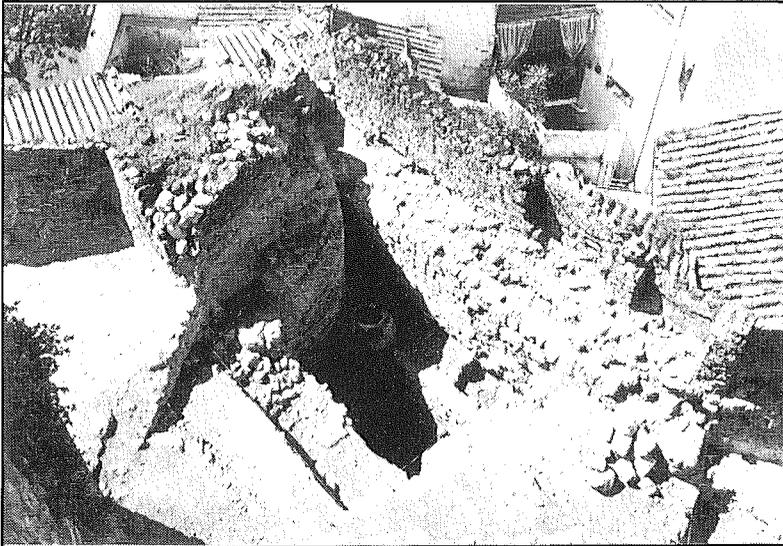
*Sondeo 11. Vista aérea de la esquina oeste de la fortificación: Torre circular y muralla andalusíes, y muralla de época moderna (s. XVII).*

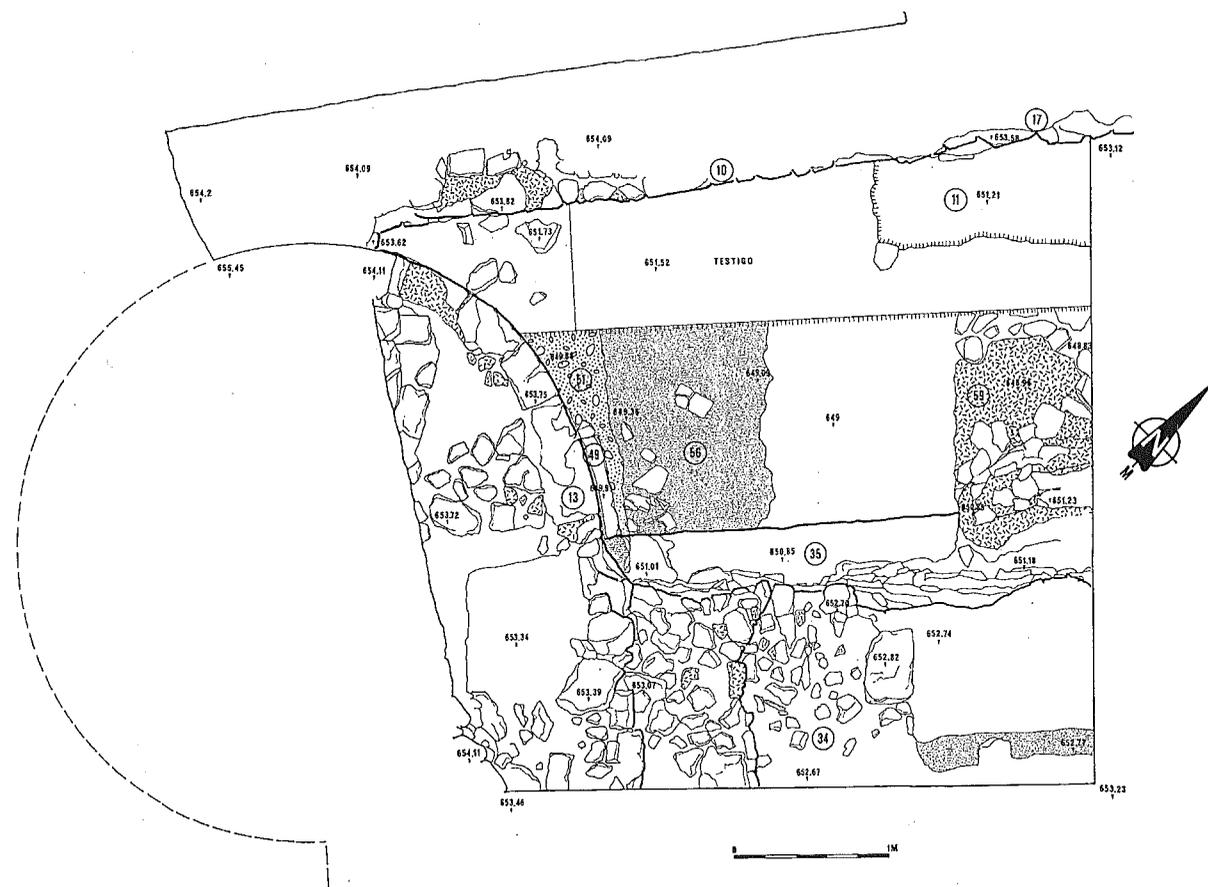
Sondeo 11. Planta. Torre circular andalusí del extremo oeste del castillo y alineaciones de murallas: medieval (U.E. 35) y moderna (U.E. 10).

Indudablemente, la fase de mayor interés de las documentadas en este sondeo corresponde a este período medieval islámico ya que hemos podido registrar parte de la esquina oeste de la fortificación andalusí, donde se encontraban una torre circular y el arranque de la muralla NW. Sin haber llegado a la cota de la roca madre (el nivel de la calle Santiago está en este sector en torno a 645.37 msnm, y nosotros dejamos la excavación a 648.83 msnm -techo de U.E. 58-), la torre tiene una altura total de 6.19 m., de los que 0.52 m. corresponden a la zarpa o plataforma de hormigón sobre la que se levanta.

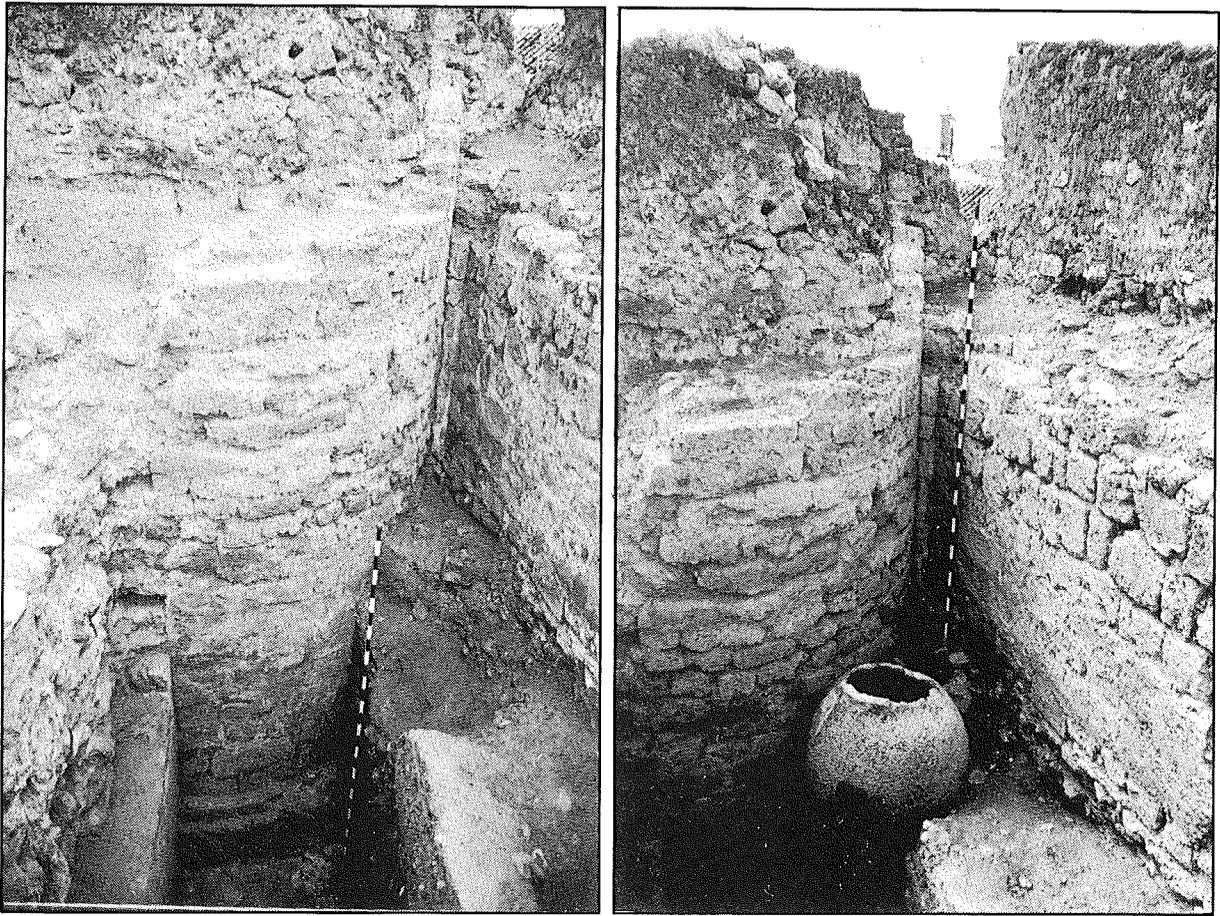
*Sondeo 11. Torre circular andalusí. Muralla andalusí parcialmente desmontada (izquierda), y muralla del siglo XVII (derecha). A la derecha, esquina de unión entre la torre circular andalusí y la muralla del siglo XVII. Tinaja in situ de época moderna.*

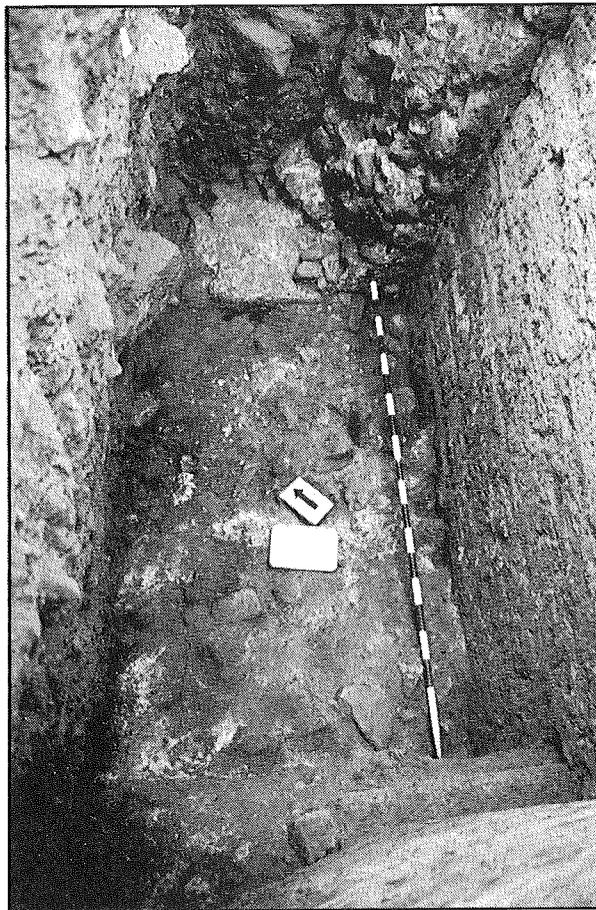
Sondeo 11. Paramento de la muralla andalusí, y estructura por determinar (U.E. 59).

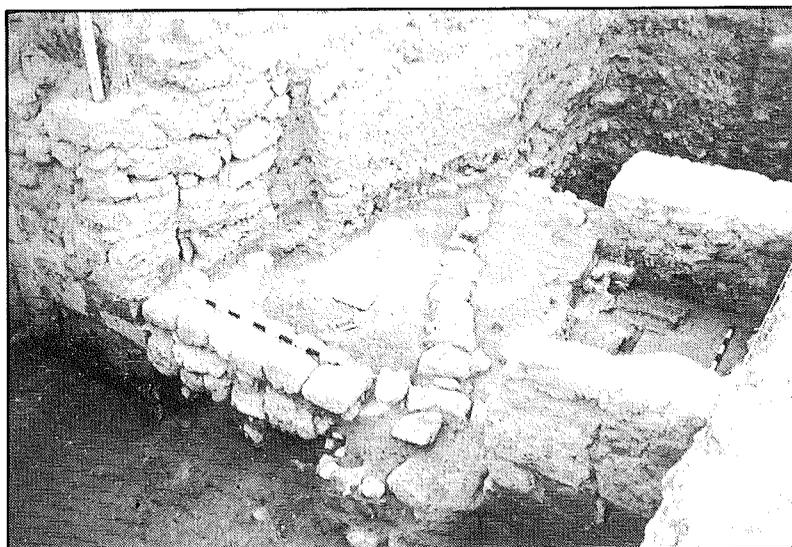
*Sondeo 12. Proceso de excavación de la puerta de acceso al castillo en el lado NW (siglo X al XV), que comunica el interior del mismo con la antepuerta existente en este sector. Se aprecia la cubierta de una pequeña canalización destinada, probablemente, a solucionar problemas de escorrentía, y que pertenece a una de las fases finales documentadas.*

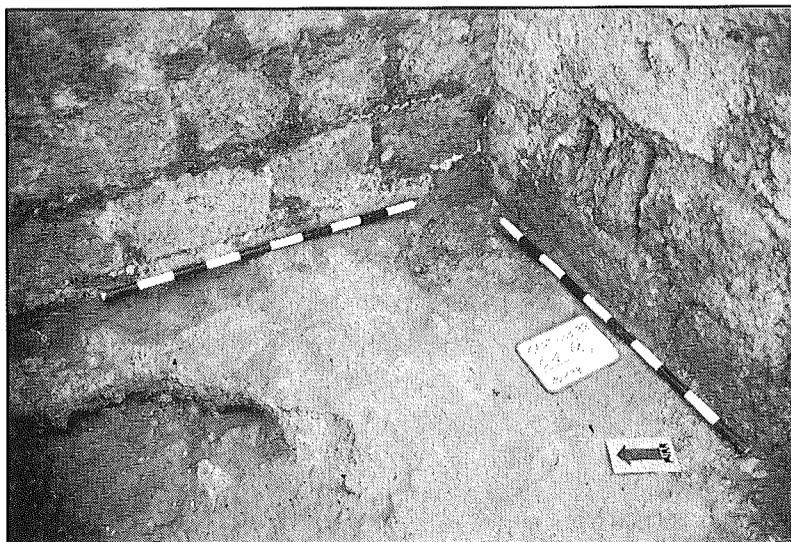
*Sondeo 12. Detalle de la U.E. 31, en la unión de las murallas U.E. 80 y U.E. 79, formada sobre la cota de suelo de este espacio tras la construcción del forro que supone la muralla U.E. 79. Siglo XIV.*

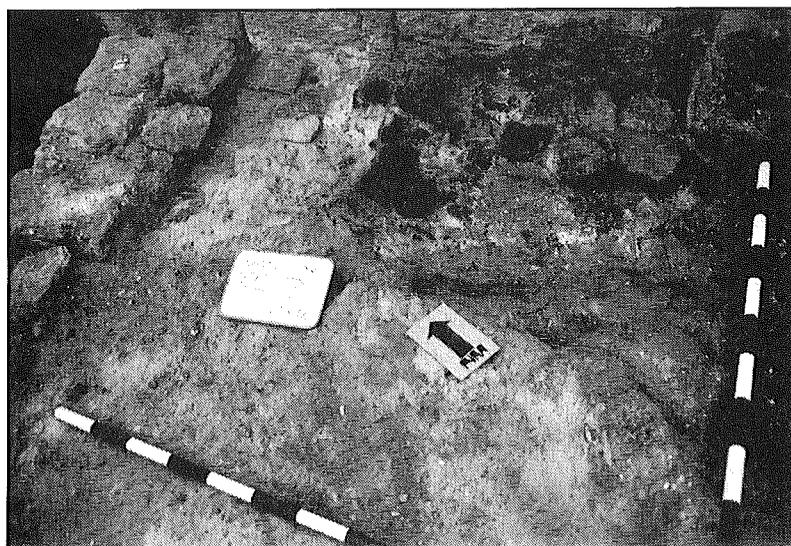
*Sondeo 12. Detalle de una de las hogueras documentadas en el interior de la puerta, asociadas a un momento tardío (siglos XV-XVI) en la evolución del lienzo 10, antes de su desmantelamiento parcial. Ocupa el lateral de uno de los batientes de las hojas de la puerta.*

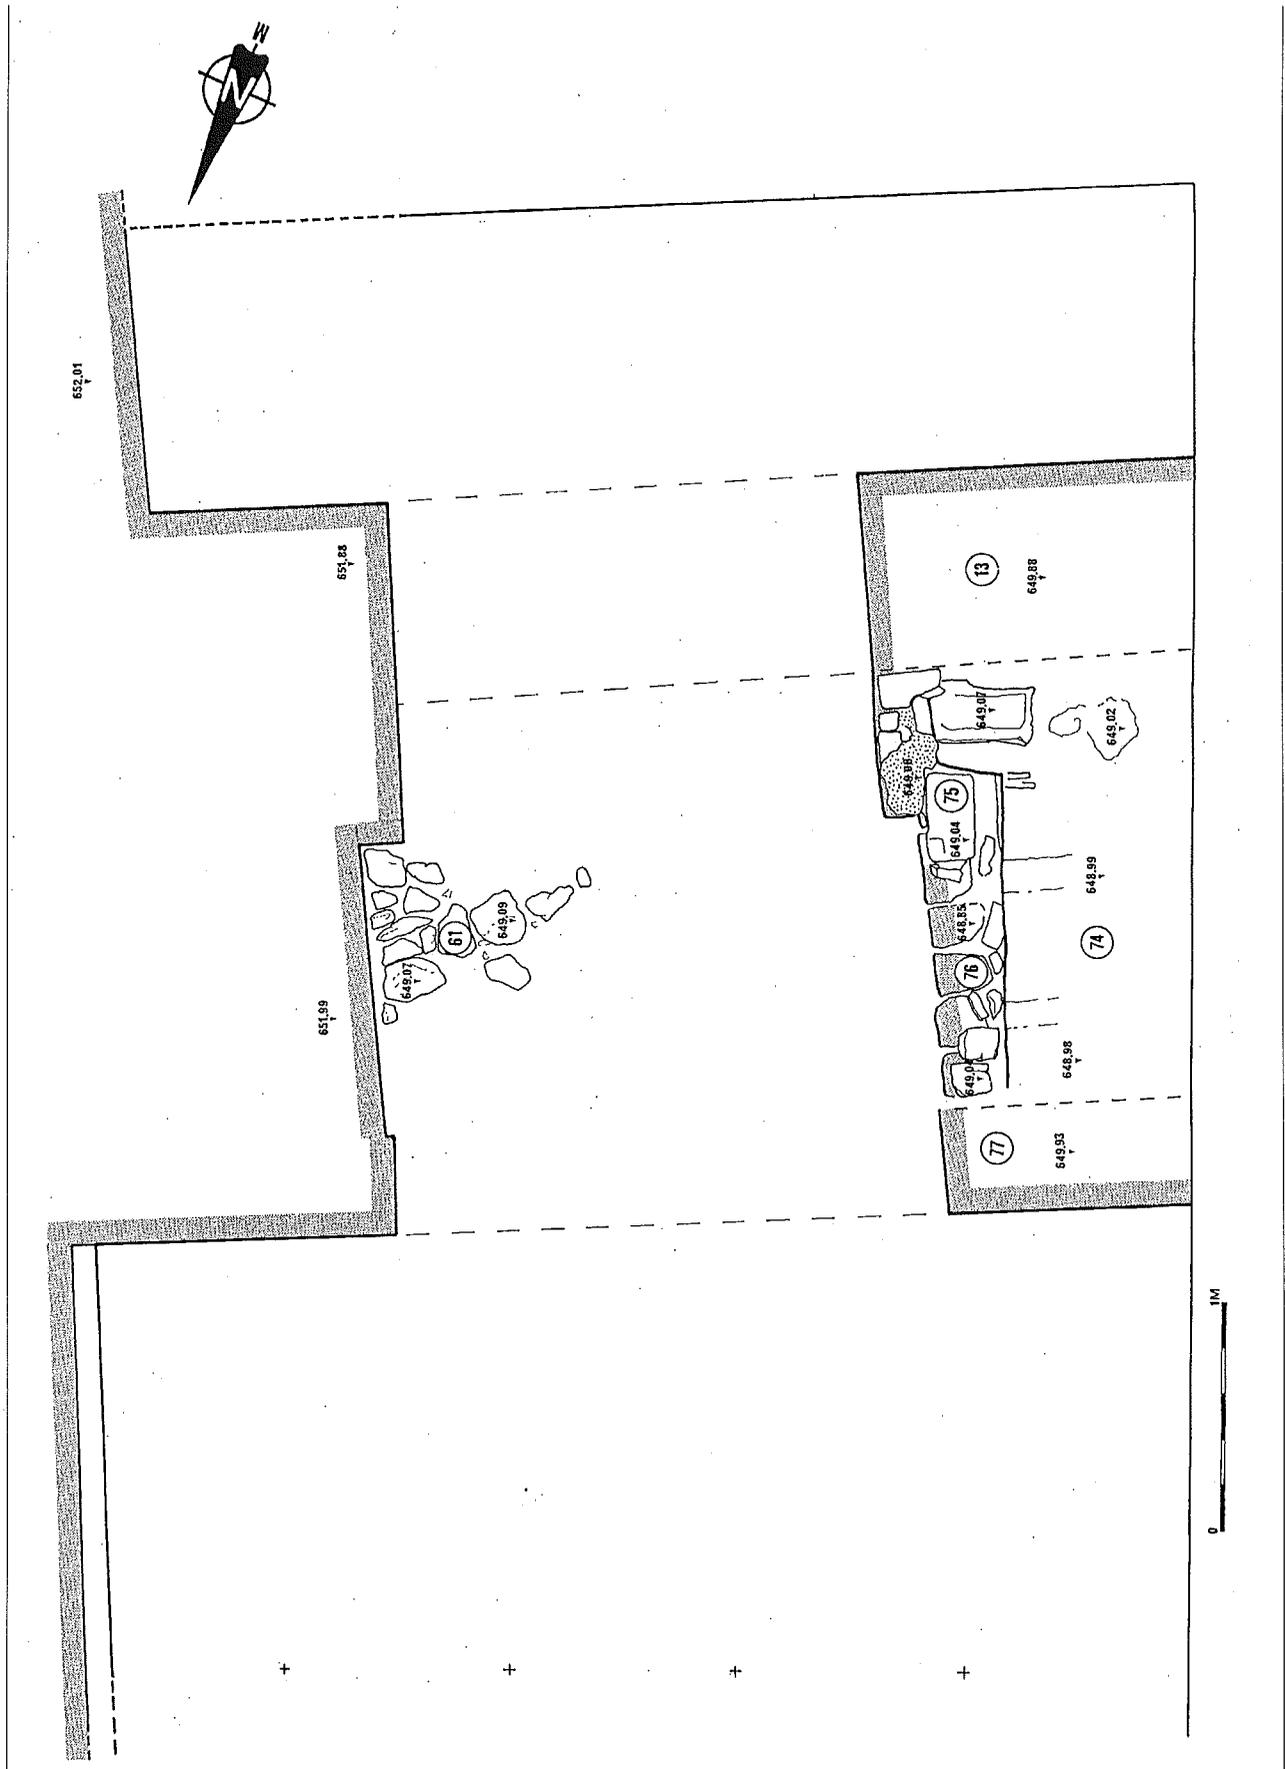
Sondeo 12. Planta de la puerta de acceso al interior de la fortificación.

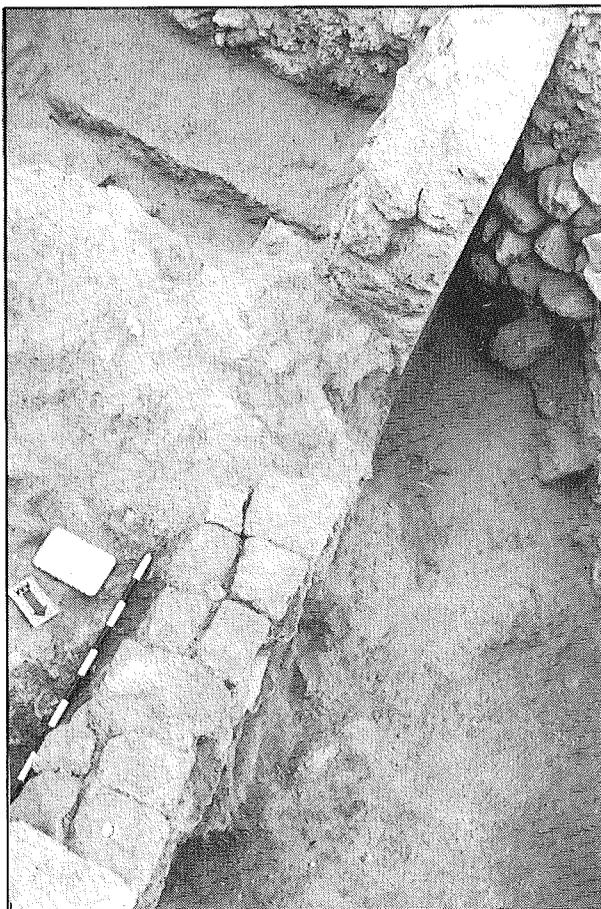
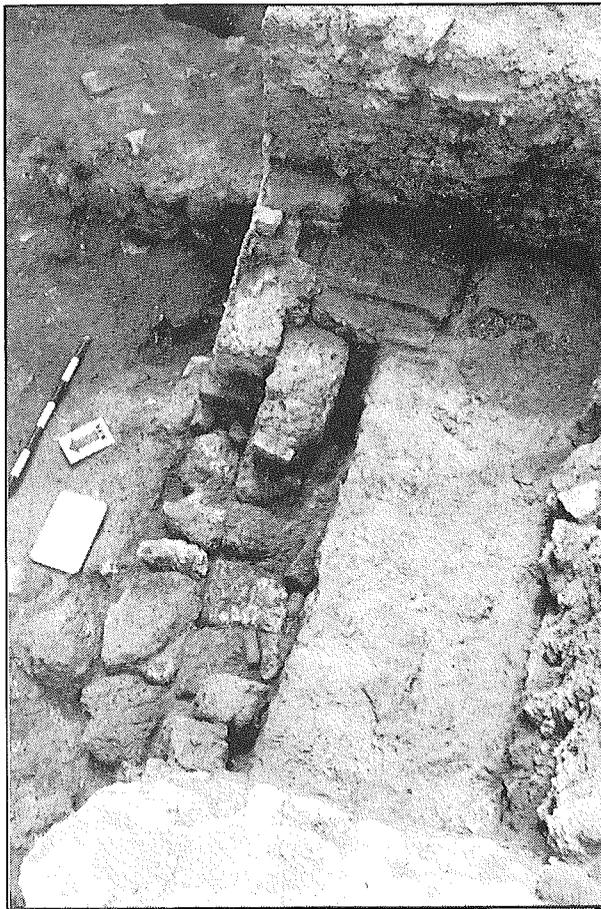
*Sondeo 12. Detalle del murete U.E. 30, umbral exterior de la puerta, que permitía el acople perfecto de las hojas a la vez que palió los problemas de erosión por escorrentía del interior de la misma. A la derecha, detalle de la disposición del lateral SW de la puerta tras finalizar la excavación, con la alineación original islámica (U.E. 74) engrosada tras diversas remodelaciones en época cristiana.*

Transcurrido un tiempo, se construye un muro (U.E. 30) de mampuestos y sillarejos dispuestos a seco, que se sitúa en el lado exterior de la puerta, uniendo ambas jambas a modo de pequeño muro de contención a fin de delimitar un umbral que permitiera el acople perfecto de las puertas en el momento del cierre de las dos hojas y corregir de nuevo la erosión del suelo interior de la puerta debido al uso y al buzamiento que presenta el mismo. Dicho murete no se ha conservado en toda su longitud original, sino en sus dos terceras partes. A fin de alcanzar el nuevo nivel marcado con esta estructura se realiza el aporte de una unidad (U.E. 41) que nivela de nuevo el espacio interior de la puerta. La interfaz superior de contacto de
