# Excavaciones arqueológicas en el Castillo de Priego. Informe de la intervención arqueológica de urgencia de 1998

## Introducción

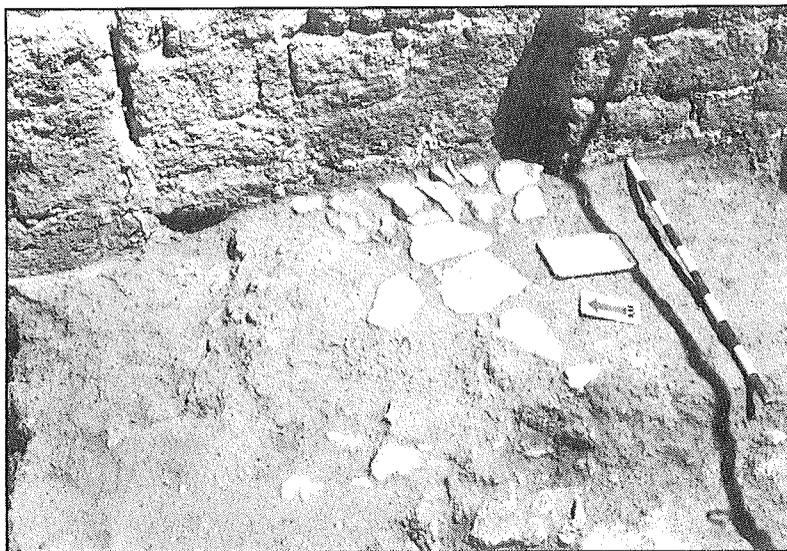
*Sondeo 12. Pavimento U.E. 61, perteneciente a la última remodelación estructural de la puerta (siglo XV). Tras su deterioro, los sucesivos pavimentos documentados lo eran de tierra pisada, con presencia, en ocasiones, de algún mortero.*

Siguiendo una evolución cronológica, tras el pavimento U.E. 61, y probablemente con la intención de corregir las alteraciones y daños producidos por el uso y la erosión, se realiza el aporte de un estrato de matriz compacta, con tierra, mortero de cal, y alguna paja como aglutinante, además de algún sillarejo y diversas piedras de tamaño mediano. Con posterioridad, una lechada de mortero de cal que cubre la parte conservada del pavimento U.E. 61 pasaría a constituir el nuevo suelo del interior de la puerta.

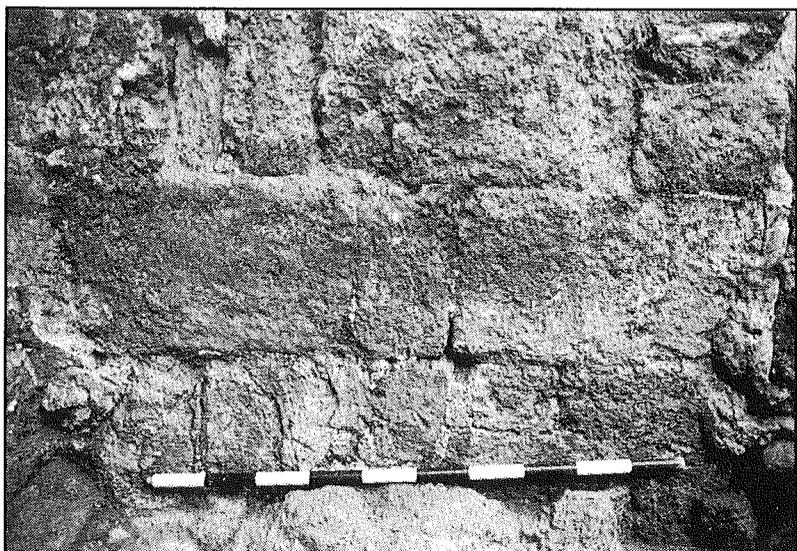
Sondeo 12. Aparejo califal (U.E. 80) de la puerta, al exterior.

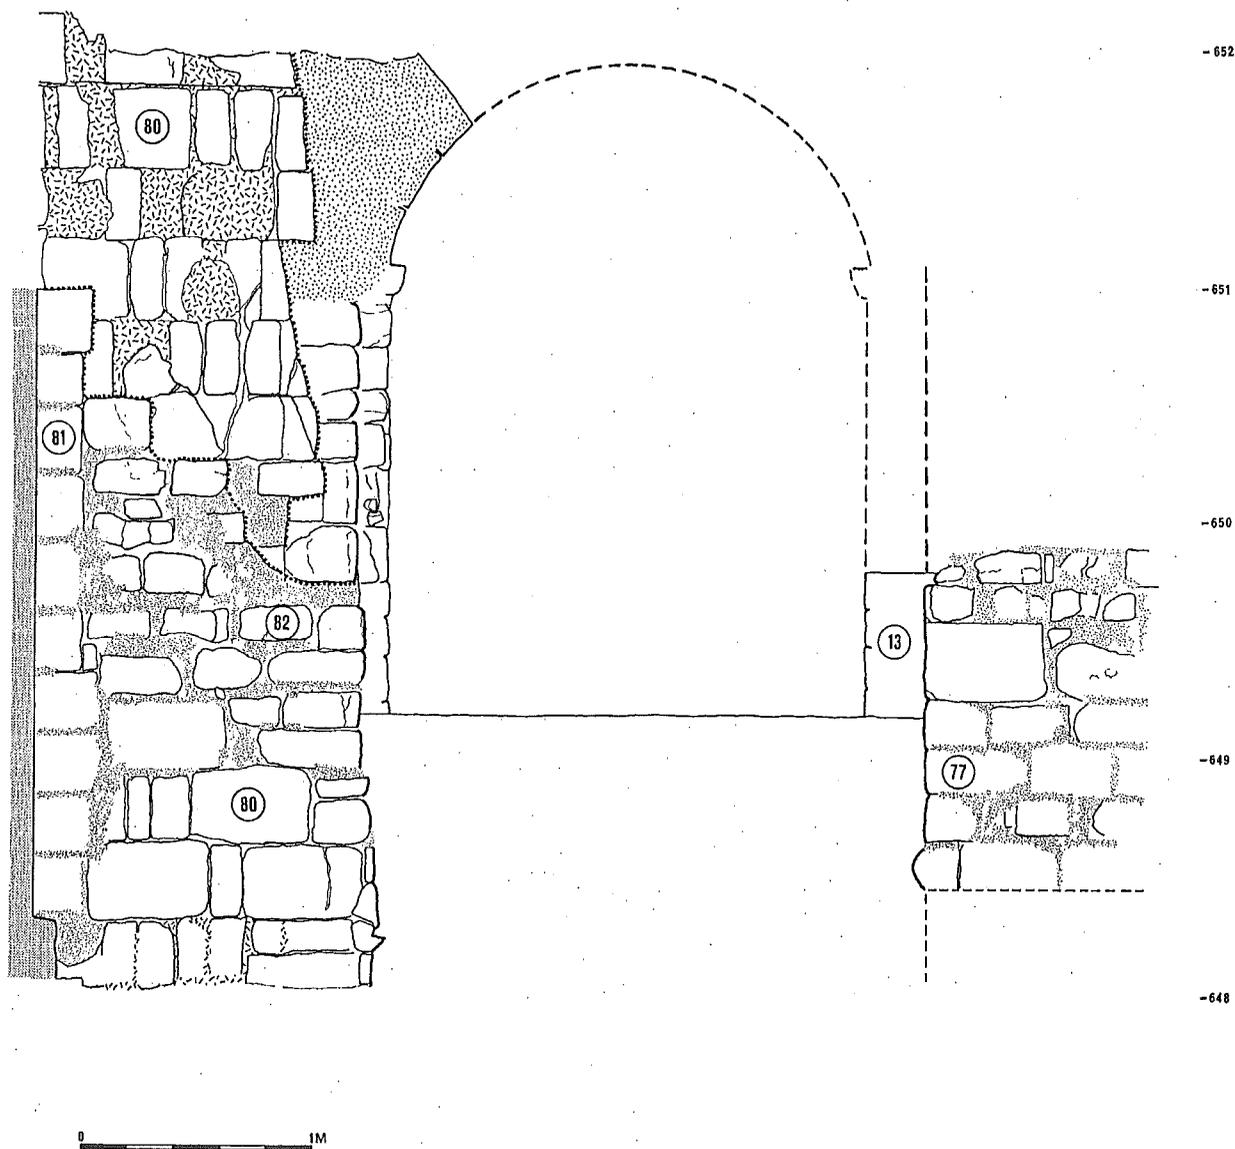
Sondeo 12. Alzado exterior de la puerta de acceso.

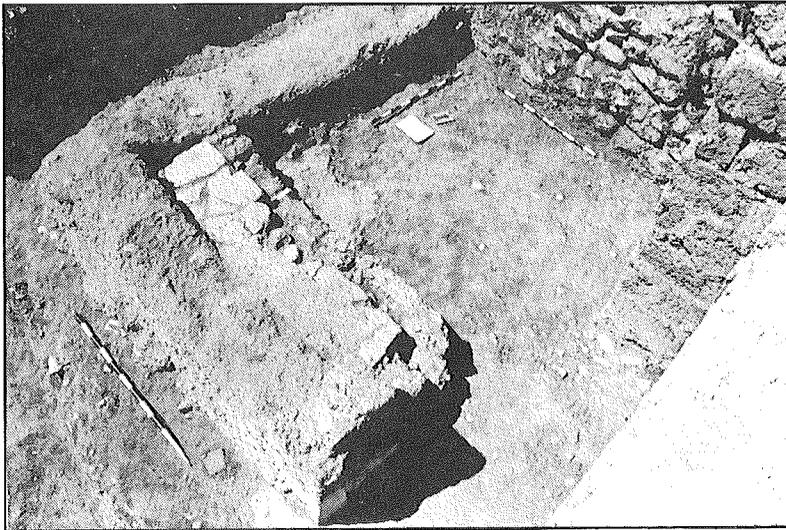
*Sondeo 12. Espacio A (siglo XVI), delimitado entre los muros U.E. 2 y U.E. 6 y las murallas U.E. 78 y U.E. 79. Conserva el vano de acceso y un poyete de obra (U.E. 3) adosado a uno de los muros.*

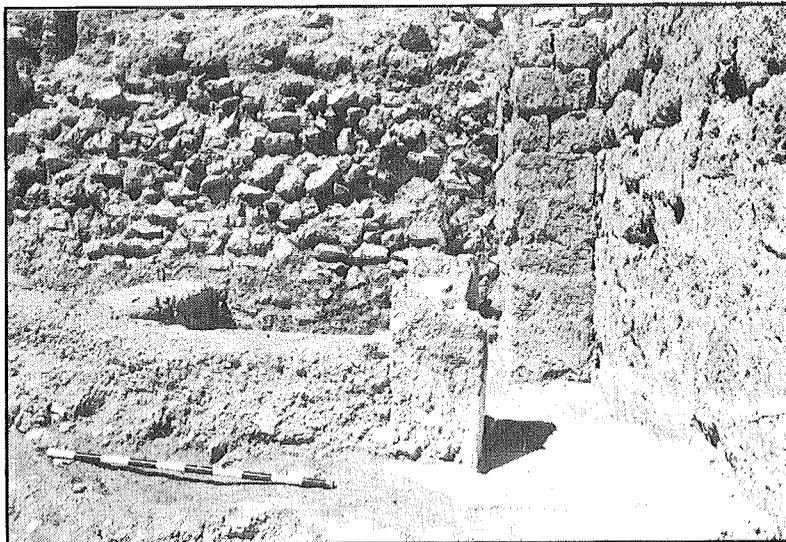
*Sondeo 12. Detalle de la zona del acceso al Espacio A.*

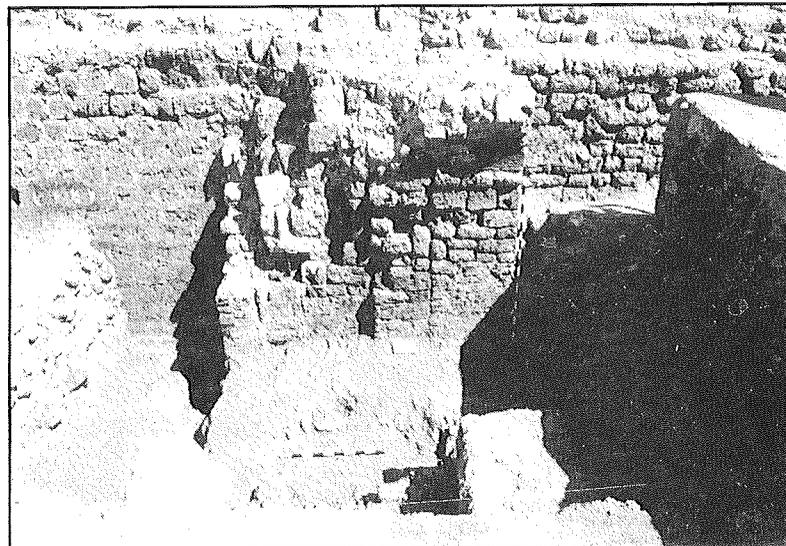
*Sondeo 12. Puerta que comunica el interior del castillo con la antepuerta del lado NW, vista desde el lienzo L10.*

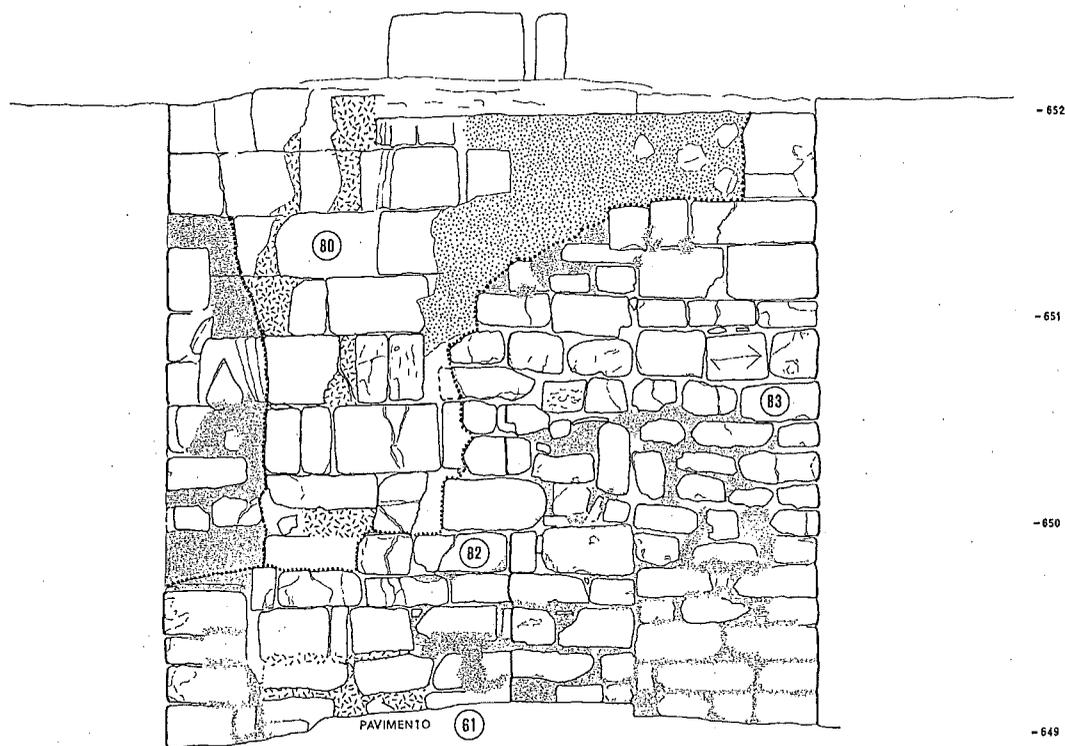
Sondeo 12. Alzado lateral interior de la puerta de acceso.

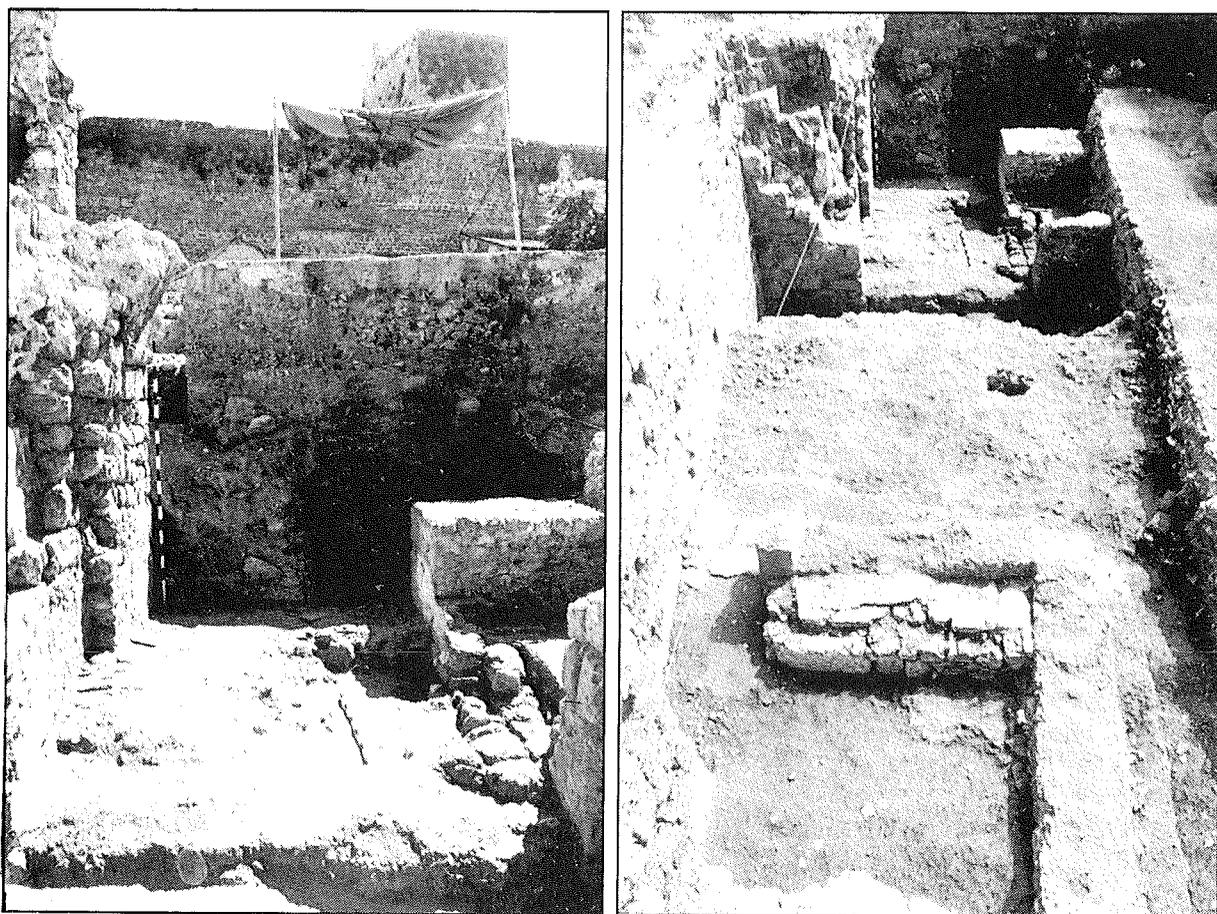
Sondeo 12. Puerta que comunica el interior del castillo con la antepuerta del lado NW. Visión frontal desde el exterior. A la derecha, relación entre el Espacio A y el sector de la puerta. Se puede observar la diferencia de cota entre ambos elementos, motivada por pertenecer ambos a diferentes fases evolutivas de la fortificación (siglo XV y XVI).

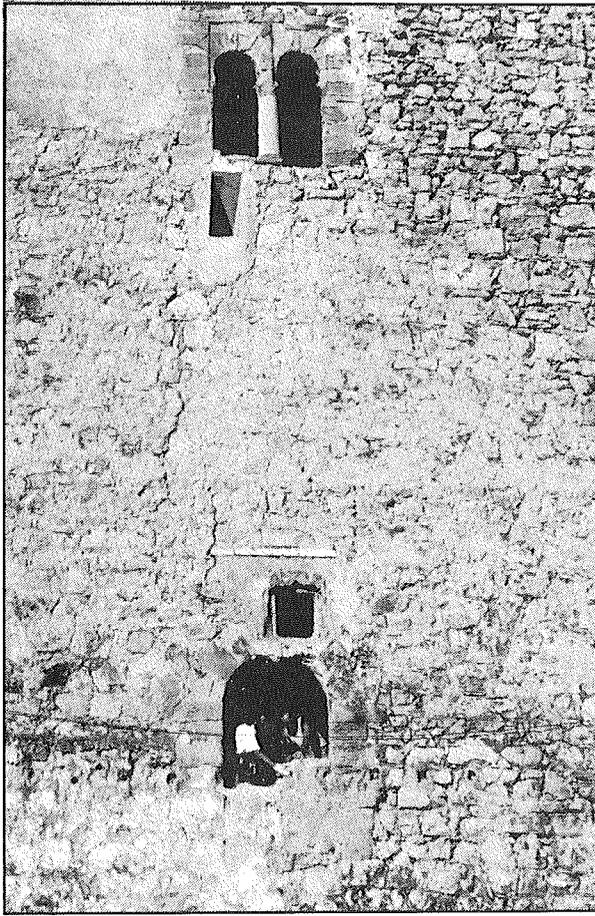
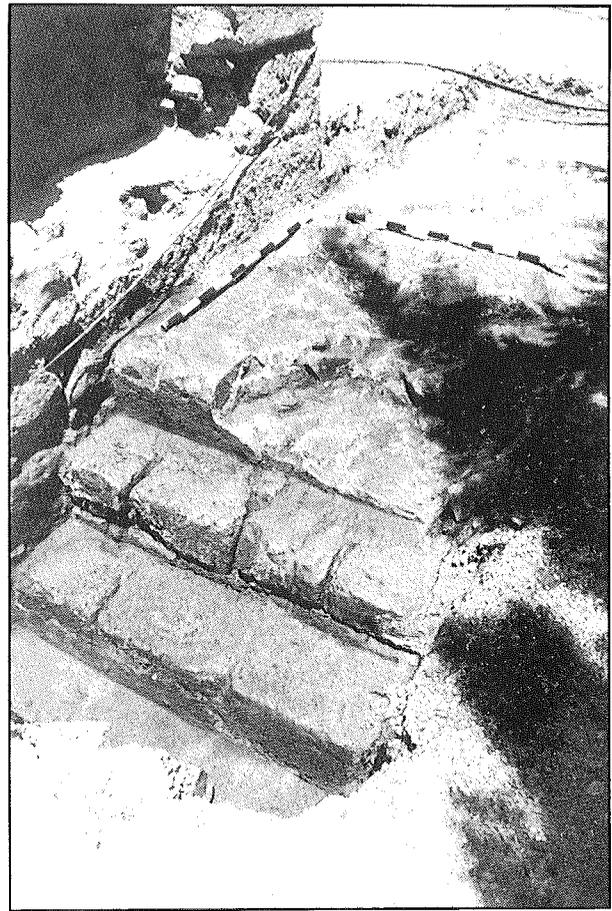
*Varios. Apertura del acceso original de la torre del Homenaje (1246-1327 d.C.). A la derecha, escalones originales del patín de acceso a la torre del Homenaje. Documentados tras labores de limpieza y desescombro.*

- Apertura de la puerta original de acceso a la torre del Homenaje, que se encontraba tapiada.

- Localización de algunos de los escalones originales del patín de acceso a la torre del Homenaje, tras labores de limpieza y desescombro.

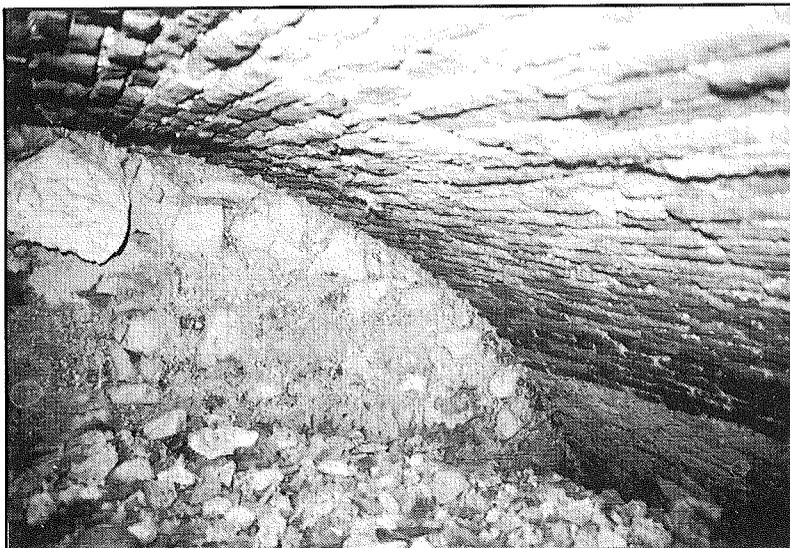
Varios. Detalle del interior del aljibe parcialmente documentado en el Sondeo 9 (1246-1327 d.C.).

Al interior, según se pudo comprobar por una rotura de la bóveda, un espacio de más de 10 m. de longitud y más de 5 m. de anchura, permanecía colmatado de rellenos hasta alcanzar el arranque y parte de la bóveda de ladrillo, similar a las que existen al interior de la torre del Homenaje. Además de esta rotura en la bóveda, existen dos más realizadas en época reciente, con objeto de canalizar hasta este aljibe los residuos procedentes de la viviendas actualmente en uso del recinto del castillo y el bar y los servicios situados justamente encima.

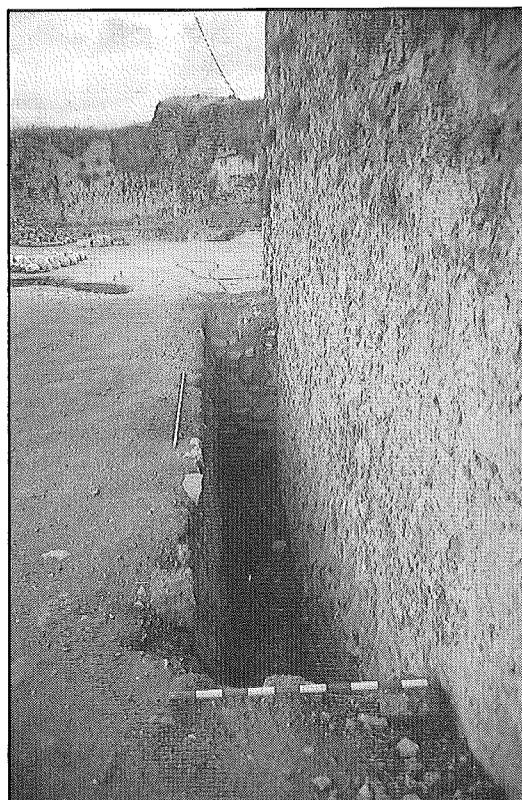
Varios. Zanja enfundada en mampostería destinada a aliviar de humedad la torre del Homenaje durante su utilización como granero (época moderna y contemporánea).

- Localización, tras desescombro, de dos zanjas colmatadas (posteriores al siglo XVIII) pertenecientes a sendas cámaras de aire dispuestas junto a la torre del Homenaje y que tendrían como finalidad evitar la humedad por filtración al interior, a fin de preservar el silo de grano de su interior, actividad ésta a la que se destinó la torre hasta el presente siglo.

La estructura U.E. 24 se verá afectada por la construcción de una zanja y un muro, U.E. 28, cuyo objeto será evitar la humedad del lienzo SW de la torre del Homenaje, mediante la creación de una cámara de aire de unos 78 cm. de anchura, cuando se utiliza este espacio como silo de grano a partir del siglo XVIII. Así mismo esta estructura y espacio hueco se documenta en el lado NW, que fue vaciado de su relleno de amortización, no así en el lado de este sondeo, permaneciendo colmatado de tierra y materiales con una cronología que apunta a los últimos años de este siglo.
