ANUARIO 2006

VILLALONSO, UN CASTILLO SEÑORIAL EN LA CAMPIÑA TORESANA, A LA LUZ DE LA INVESTIGACIÓN ARQUEOLÓGICA

ÁNGEL L. PALOMINO LÁZARO
MANUEL MORATINOS GARCÍA
BEGOÑA ALONSO RUIZ
M.^a GLORIA MARTÍNEZ GONZÁLEZ
ARATIKOS ARQUEÓLOGOS, S.L.

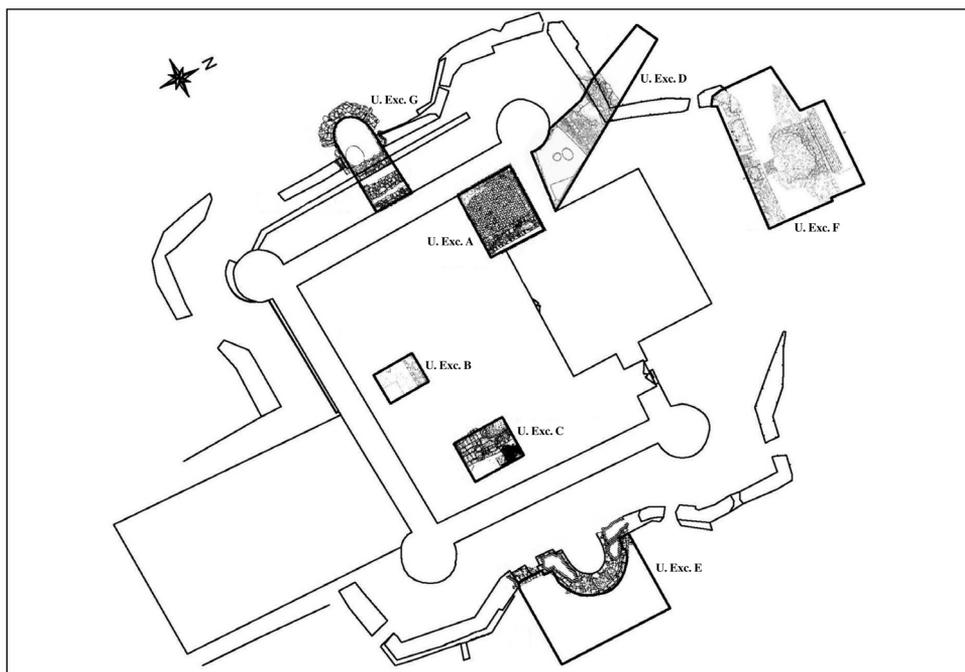
Fig. 1. Planta del Castillo de Villalonso y localización de los restos arqueológicos.

Para cumplir estos objetivos se determinó la realización de siete sondeos / Unidades de excavación⁸ distribuidos en tres áreas de intervención (Fig. 1): el patio del castillo (Área I) (3), el espacio comprendido entre el castillo y la cerca (Área II) (2) y en los elementos de la cerca (Área III) (2).

En la primera de ellas se distribuyeron la Unidad de Excavación A, localizada en el ángulo norte del patio, ajustada al área entre sus paños norte, oeste y la torre del homenaje, con unas dimensiones de 25 m² y cuyo objetivo era el de además de documentar la secuencia estratigráfica existente en este espacio, resolver la problemática planteada por las diferentes estructuras constructivas que convergen en este sector. La Unidad de Excavación B, situada en el sector centro-occidental del patio, de 12 m², cuyo interés radicaba en comprobar la existencia de restos de pavimentos y de posibles compartimentaciones estructurales del patio. Y la Unidad de Excavación C, esta ubicada en el sector centro-meridional del patio, de 12 m²

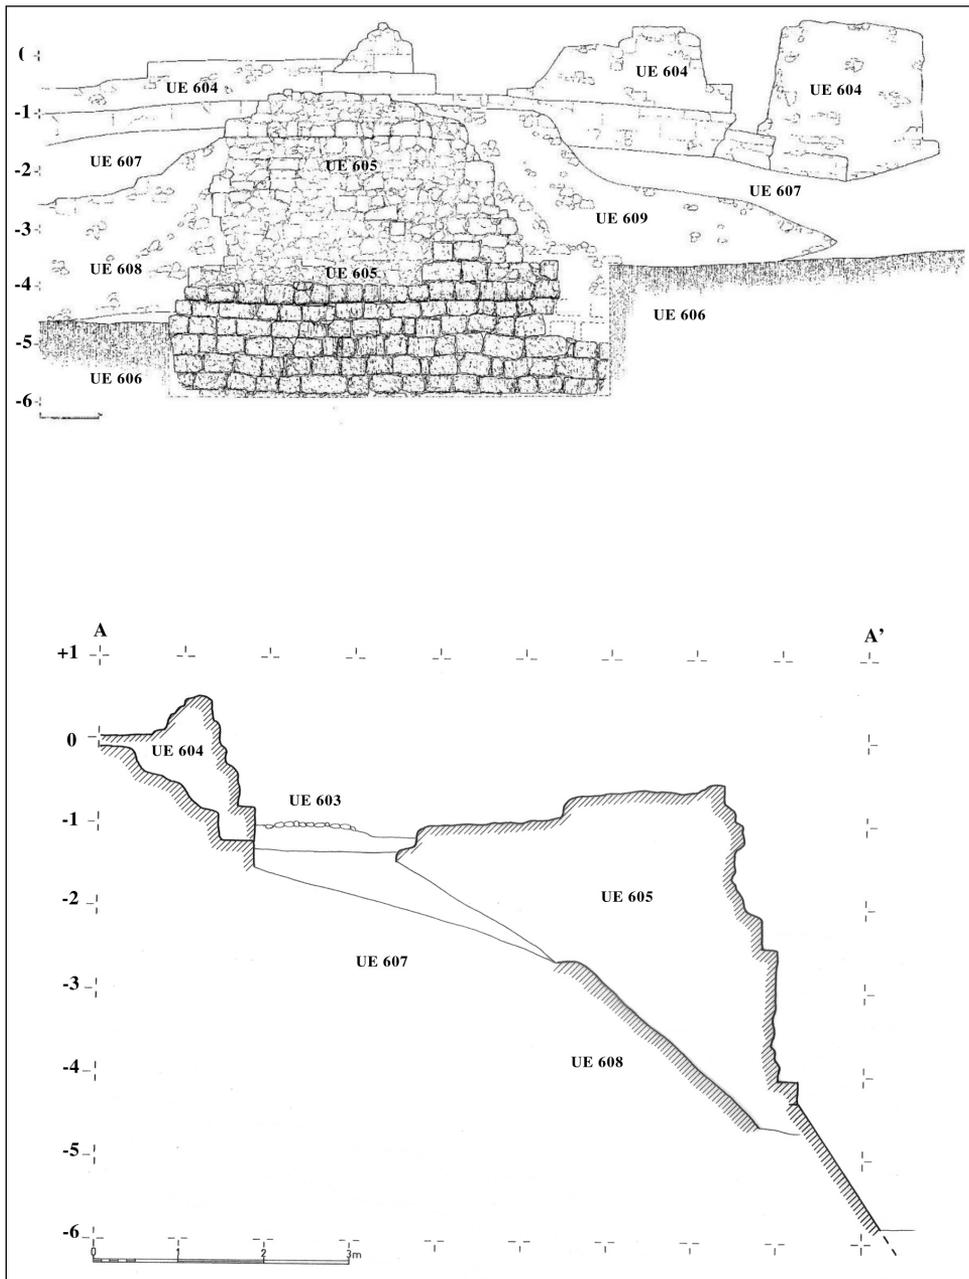
Fig. 2. Alzado y sección de la Unidad de Excavación F.

Por último en el Área III la Unidad de Excavación F, la secuencia documentada es fundamentalmente constructiva como lo ponen de manifiesto tanto los restos de muro pertenecientes al antemural o falsabraga que delimitan la Unidad de Excavación por el flanco meridional, como la torre adelantada sobre el foso, de planta de tendencia rectangular y un alzado conservado de aproximadamente 3,40 m desde el arranque del alambor, cuya zona baja se refuerza mediante una estructura alamborada construida con fábrica de buena sillería (Fig. 2). Torre que aparece además flanqueada por los restos de dos muros que se proyectan hacia el este y el oeste respectivamente, y que a pesar de un intenso expolio nos permiten plantear la existencia de una estructura de tipo barbacana o antepuerta (Mora-Figueroa, 1996: 47; Villena, 2005: 392) de protección del acceso. Todo este complejo estructural sufre un intenso proceso de destrucción, como la atestigua el potente nivel de escombros producido por el derrumbe progresivo de la torre, bien documentado en la zona septentrional –sobre el foso– del sondeo. El proceso de amortización de este espacio se completa con distintos sedimentos depositados entre el antemural y el sistema de cierre de la torre, con un marcado buzamiento hacia el norte manteniendo la pendiente natural del foso. Por lo descubierto en la Unidad de Excavación G, la actividad constructiva se inicia con la ejecución del lienzo occidental de la fortaleza, mientras que paralelamente se construye uno de los cubos del antemural que, a modo de bestor⁹ bordea el castillo. El cubo se levanta con grandes sillares de caliza trabados con mortero de cal y presenta dos aperturas pirobalísticas de sillería, de tipo tronera, que cubren los flancos noroeste y suroeste. En la misma zona se localizaron toda una serie de “construcciones auxiliares” adosadas al lienzo occidental del castillo, junto a un enlosado, que bien podrían formar parte del antiguo paseo de ronda coetáneo a la construcción de la fortaleza.

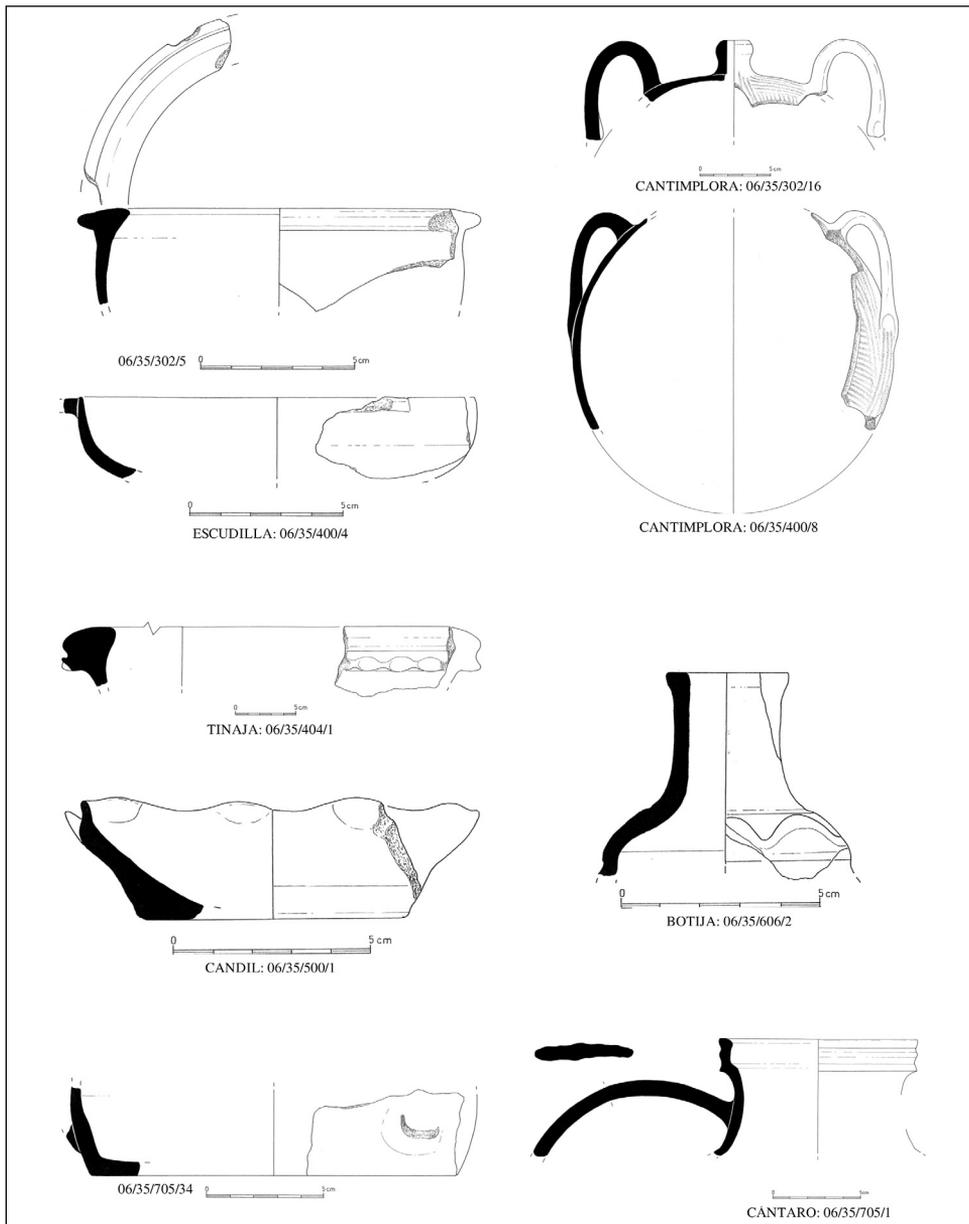
Fig. 3. Cerámicas más representativas recuperadas en las distintas UU.EE. de la actuación arqueológica.

mediante cordones digitados en sus bordes y paredes (Fig. 3). La práctica totalidad de las mismas, presentan un característico acabado por el que las paredes quedan lisas y libres de imperfecciones a la vez que las partículas de mica mezcladas entre las arcillas afloran a la superficie, a resultados de la cual se consigue un vistoso toque final blanquecino. Tenemos constancia de cómo los olleros de la otrora floreciente industria alfarera del lugar zamorano de Muelas del Pan, finalizaban su tarea *empañando* las piezas utilizando para ello unos suaves trapos humedecidos hasta conseguir este original acabado que los distinguía de las producciones de otros centros alfareros, tal es el caso de Pereruela o Carbellino de Sayago, hasta el punto de que autores de la época como Larruga, llegaron a denominar *lozas blancas* a las manufacturas moleñas (Moratinos y Villanueva, 2006).

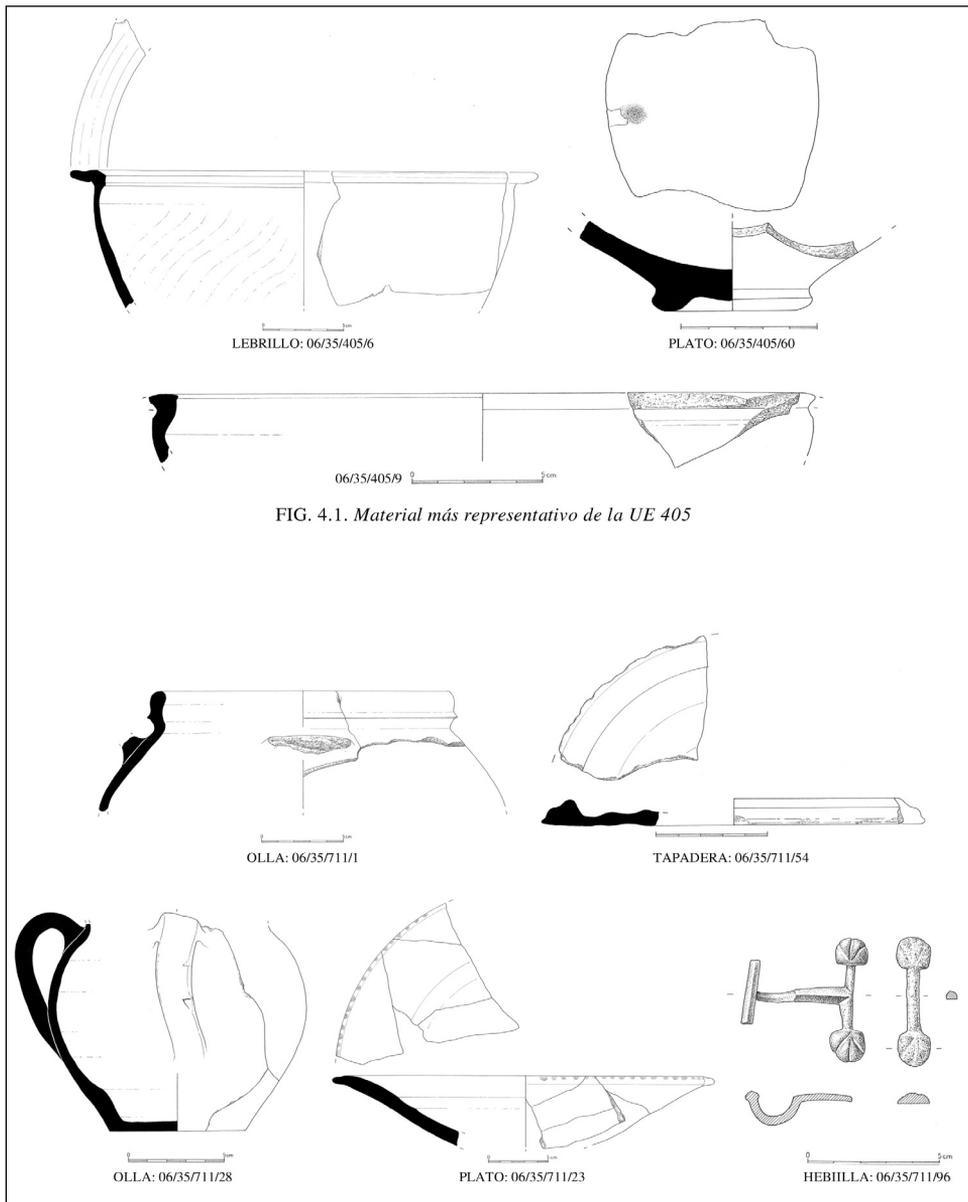
Fig. 4. Material más representativo de la UE 711.

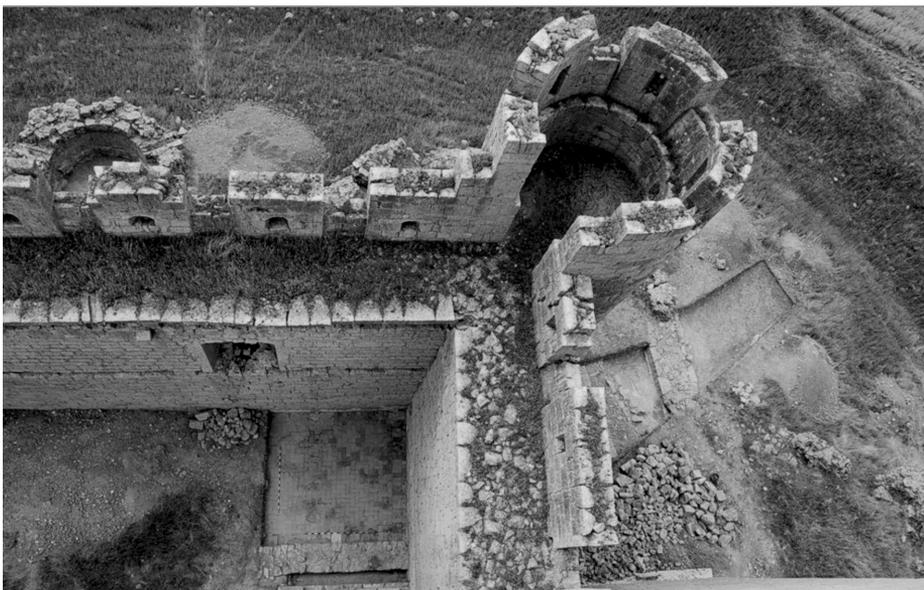
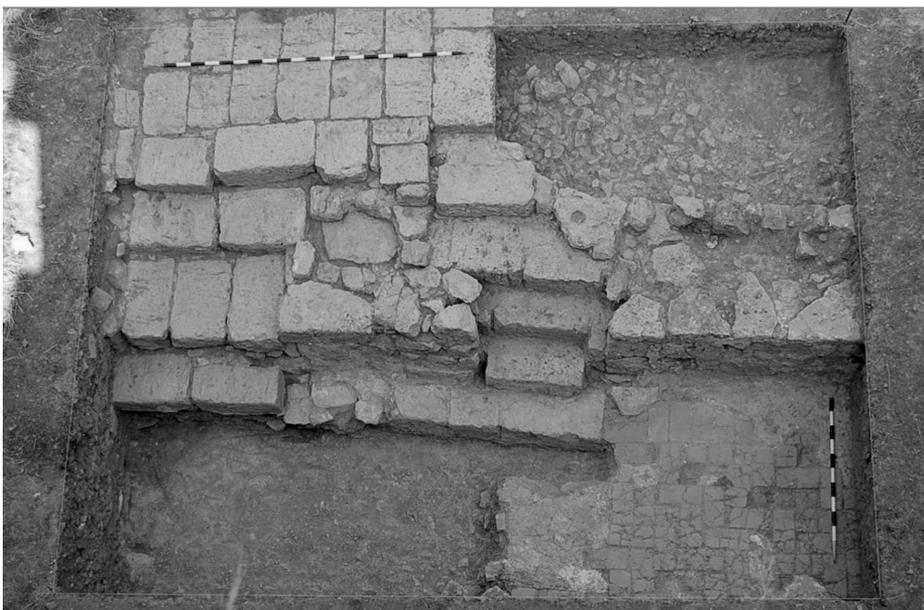
Lám. II. 1: Panorámica de las Unidades de Excavación A, D y G; 2: Planta final de la Unidad de Excavación C.

En los trabajos realizados en el Área I, es de destacar cómo en la Unidad de Excavación A se han identificado las evidencias estratigráficas –en concreto ubicadas en el ángulo noroeste del patio del castillo– relacionadas con el proceso de construcción de la torre del homenaje, cuyo lienzo occidental delimita la Unidad de Excavación por el flanco este. Una vez levantada la torre se construye el resto de la fortaleza, como lo pone de manifiesto el claro apoyo del resto de muros que en ella convergen, y que además tienen sus fábricas entrelazadas, lo que demuestra su ejecución dentro del mismo programa constructivo. También se aprecia que el pavimento de baldosa existente en este espacio y colocado tras la configuración del mismo como zona de habitación, ya en época relativamente reciente acabaría siendo cubierto por un nivel de escombros y arenas cuya acumulación en este sector a buen seguro se produjo con posterioridad al derribo de las edificaciones existentes en el patio de la fortaleza. En la Unidad de Excavación B la principal evidencia constructiva es un potente muro de piedra caliza perteneciente a la crujía meridional del patio, cuya funcionalidad sería, a buen seguro, delimitar el patio de las dependencias que definen el área residencial. Además del losado de piedra caliza común a todo el patio de la fortaleza. Mientras que la intervención en la Unidad de Excavación C puso al descubierto las evidencias estructurales que representan la primera fase constructiva del edificio, con la definición en este espacio de una dependencia cuyo nivel de habitabilidad se encuentra por debajo del nivel actual del patio, con un suelo de baldosas, escalera, los restos de la estructura que albergó el pie derecho de la techumbre y la impronta del acceso a esta habitación patente en el quicio; además de todas las reformas que en actuaciones posteriores fueron modificando la zona, como es el enlosado del patio, hasta la pérdida definitiva de su carácter residencial, con las actuaciones de saqueo y expolio de sus materiales, como lo atestiguan las diferentes zanjas documentadas.

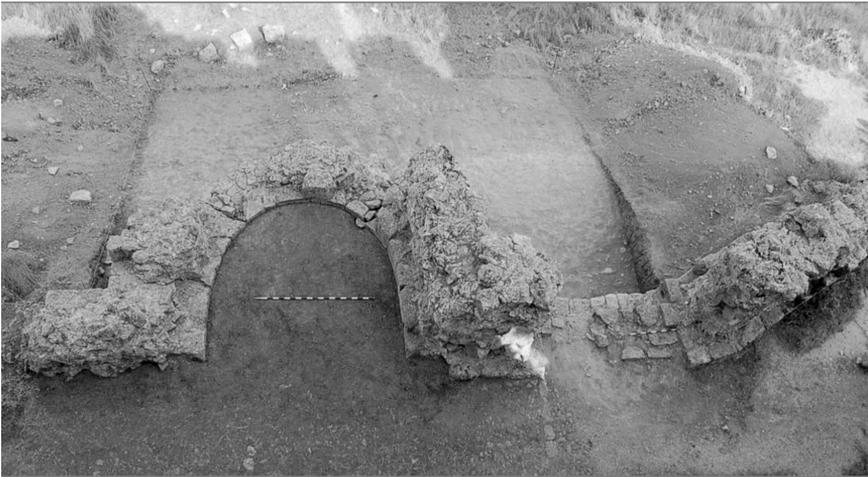
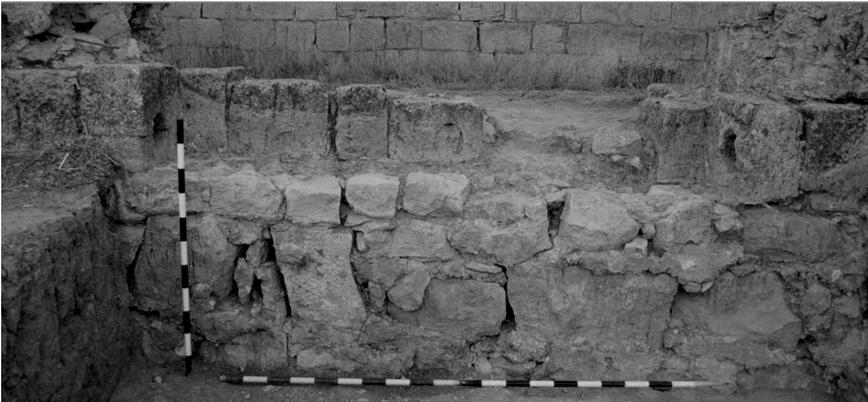
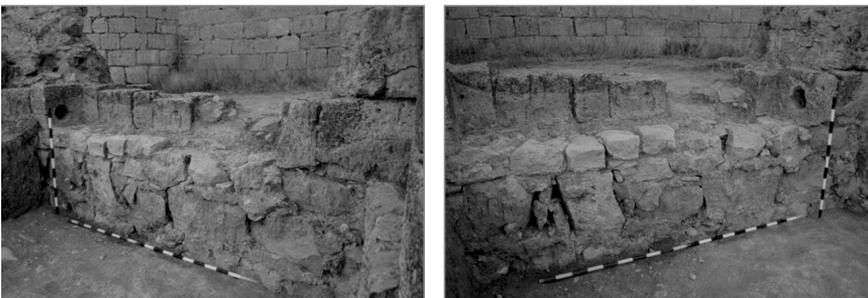
Lám. III. 1: Vista cenital del cubo que forma parte del antemural o falsabraga; 2: Panorámica de la puerta de acceso al castillo, desde el este; 3: Detalle de los quicios en los que descansaba el eje del puente.

parte, a su vez, del antemural o falsabraga que separa el foso de la fortaleza y que se dispone directamente sobre el substrato geológico, sin que aparentemente se aprecie ningún tipo de zanja de cimentación. Aquella da paso inmediatamente a la entrada a la liza, que constaría de un puente retráctil (Mora-Figueroa, 1996: 168-169) levadizo que descansaría sobre un eje del que aún se conservan ambos quicios. Un cigoñal permitiría alzar dicho puente que, una vez apoyado, descansaría sobre una pasarela de madera que iría desde la zona media del foso hasta la contraescarpa.

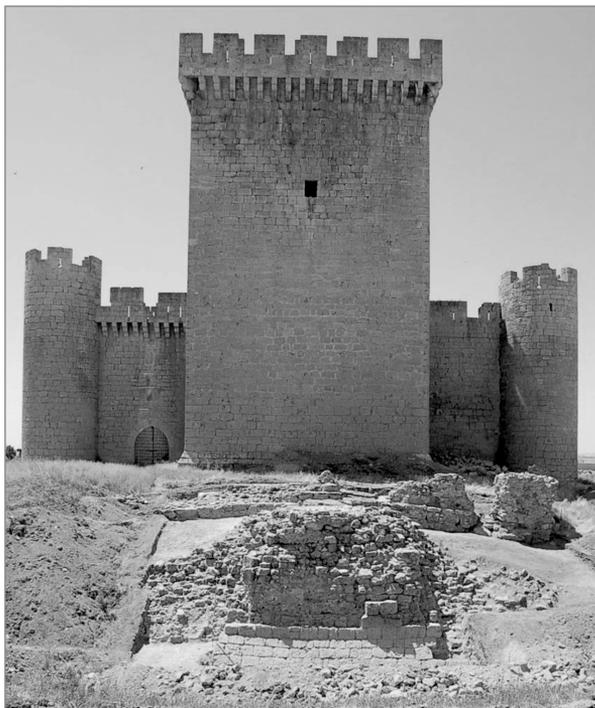
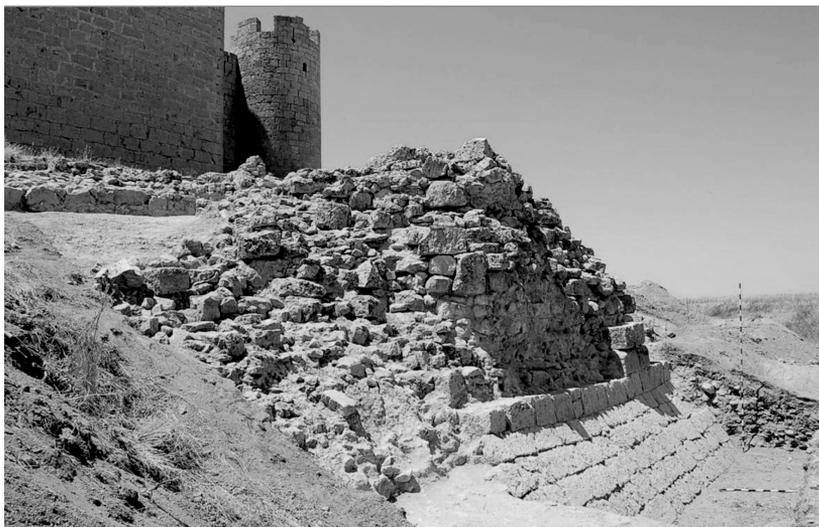
Lám. IV. 1: Panorámica de la Unidad de Excavación F, desde el norte; 2: Detalle de la torre y alambor, desde el noreste.

¹² Alambor: Talud exterior construido en la parte inferior de torres y murallas para: reforzar la base, evitar la zapa y la mina, dificultar el acercamiento de las máquinas de asalto y facilitar el rebote de todo lo que se lanza desde el matacán.
