Proceso de extracción y traslado del horno cerámico de época almohade (s. XII-XIII) del solar de C/ San Marcos, 20-24, de Priego de Córdoba

RAFAEL CARMONA AVILA
Museo Histórico Municipal de
Priego de Córdoba

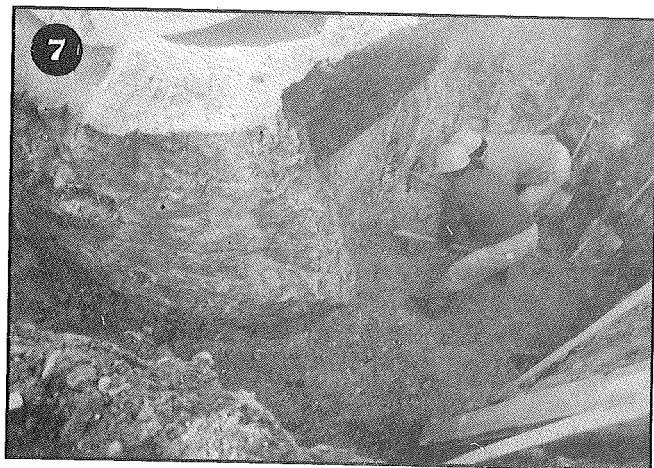
7.- Perfilamiento manual de la zanja realizada con maquinaria pesada, a fin de reducir al máximo el peso de la estructura futura, pero sin hacer peligrar su estabilidad.

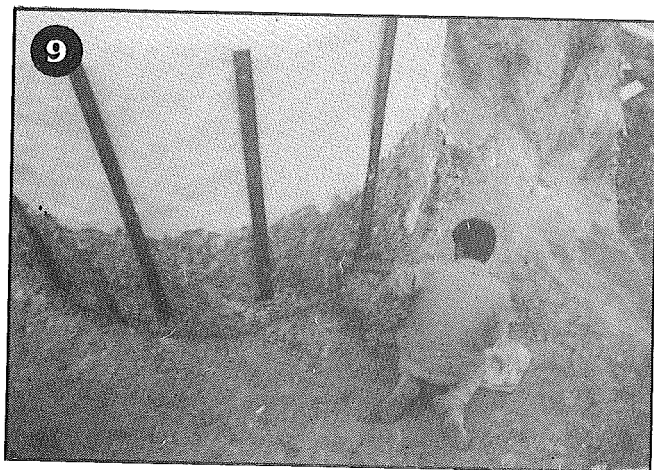
9.- Comienzo de los trabajos de barrenado para dotar de un suelo a la estructura, que permita su extracción. En este momento, el enyesado ocupa también el exterior del horno y se han comenzado a colocar varias tirantas metálicas que evitarán el descol-

gamiento de la tierra arcillosa.
