INMACULADA CARRASCO GÓMEZ
ALEJANDRO JIMÉNEZ HERNÁNDEZ

ARQUEOLOGÍA DE LA ARQUITECTURA EN EL CONVENTO DE CONCEPCIÓN DE CARMONA (SEVILLA)

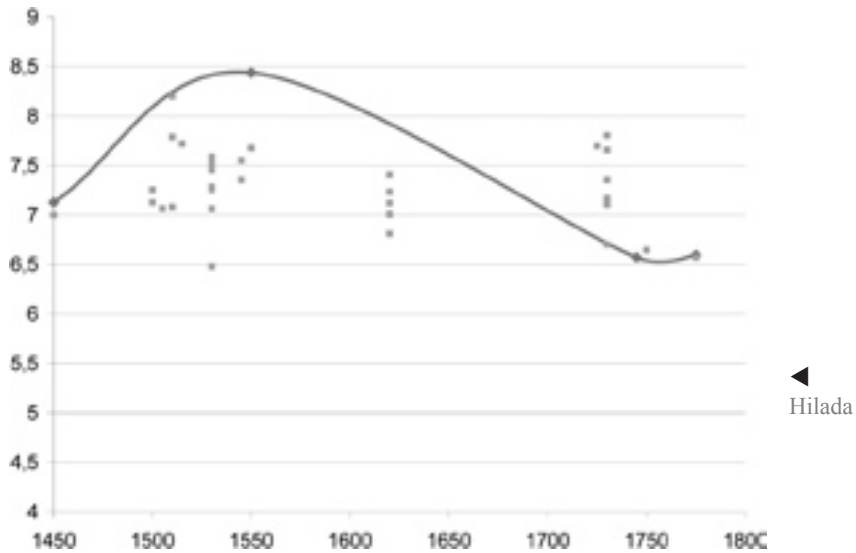
- La hilada nos muestra la puesta en obra de los ladrillos y ofrecen agrupaciones que oscilan entre los siguientes valores: 8,4 cm (1/10 de vara castellana), 7,6 cm (1/11 de vara castellana), 6,9 cm (1/12 de vara castellana) y 6,5 cm (1/13 de la vara). La undécima parte de la vara es el patrón más usado durante la Baja Edad Media y casi toda la Edad Moderna. A partir del siglo XVII parece aplicarse con mayor profusión la razón 1/12, mientras que en el tránsito con la Edad Contemporánea la altura de la hilada es 1/13 de la vara castellana. La décima parte de la vara se empleó exclusivamente en el segundo cuarto del siglo XVI relacionable con el uso de los ladrillos de mayor tamaño.
- El grosor muestra una tendencia a la disminución con los valores más altos hacia la mitad del siglo XVI y los menores a finales del siglo XVIII.

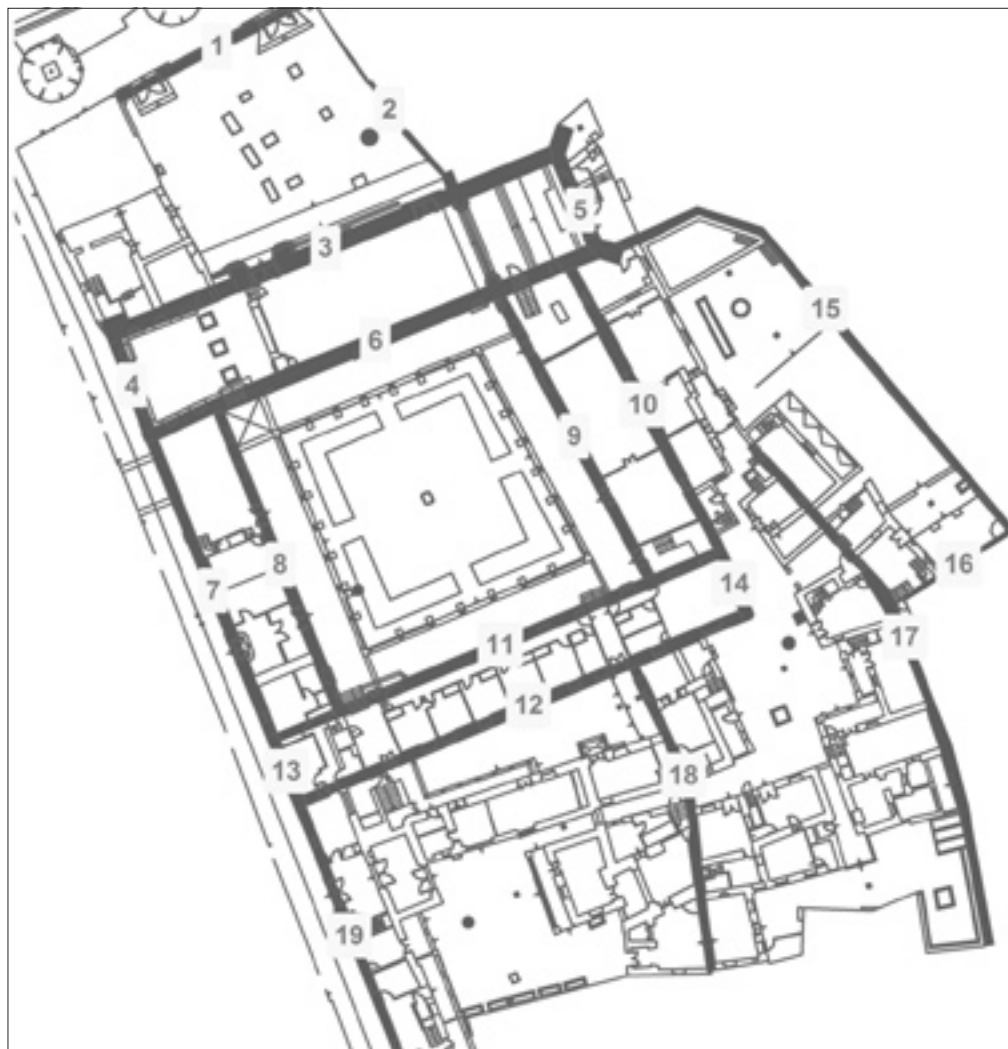
▲
Figura 3.- Estrategias de la Intervención Arqueológica. Situación de muros-guía del convento.

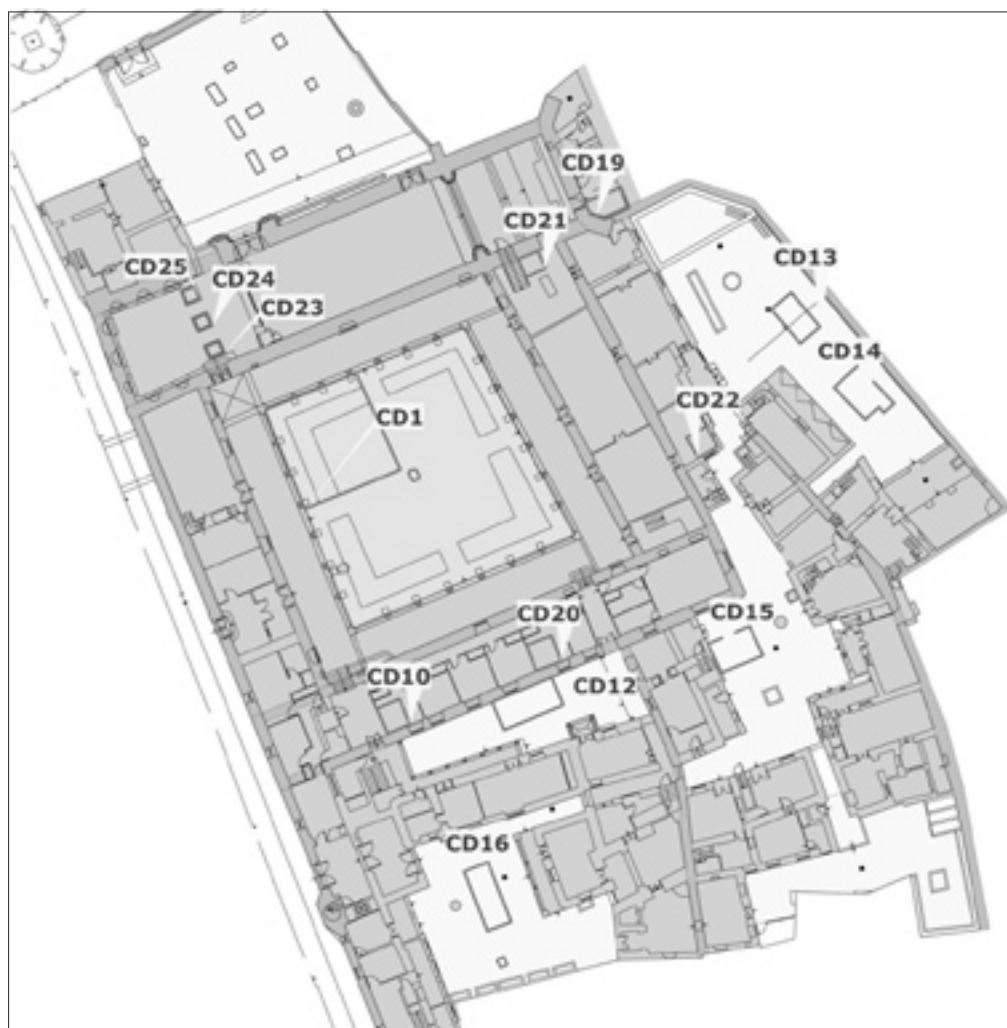
▲
Figura 4.- Estrategias de la Intervención Arqueológica. Situación de las cuadrículas realizadas.

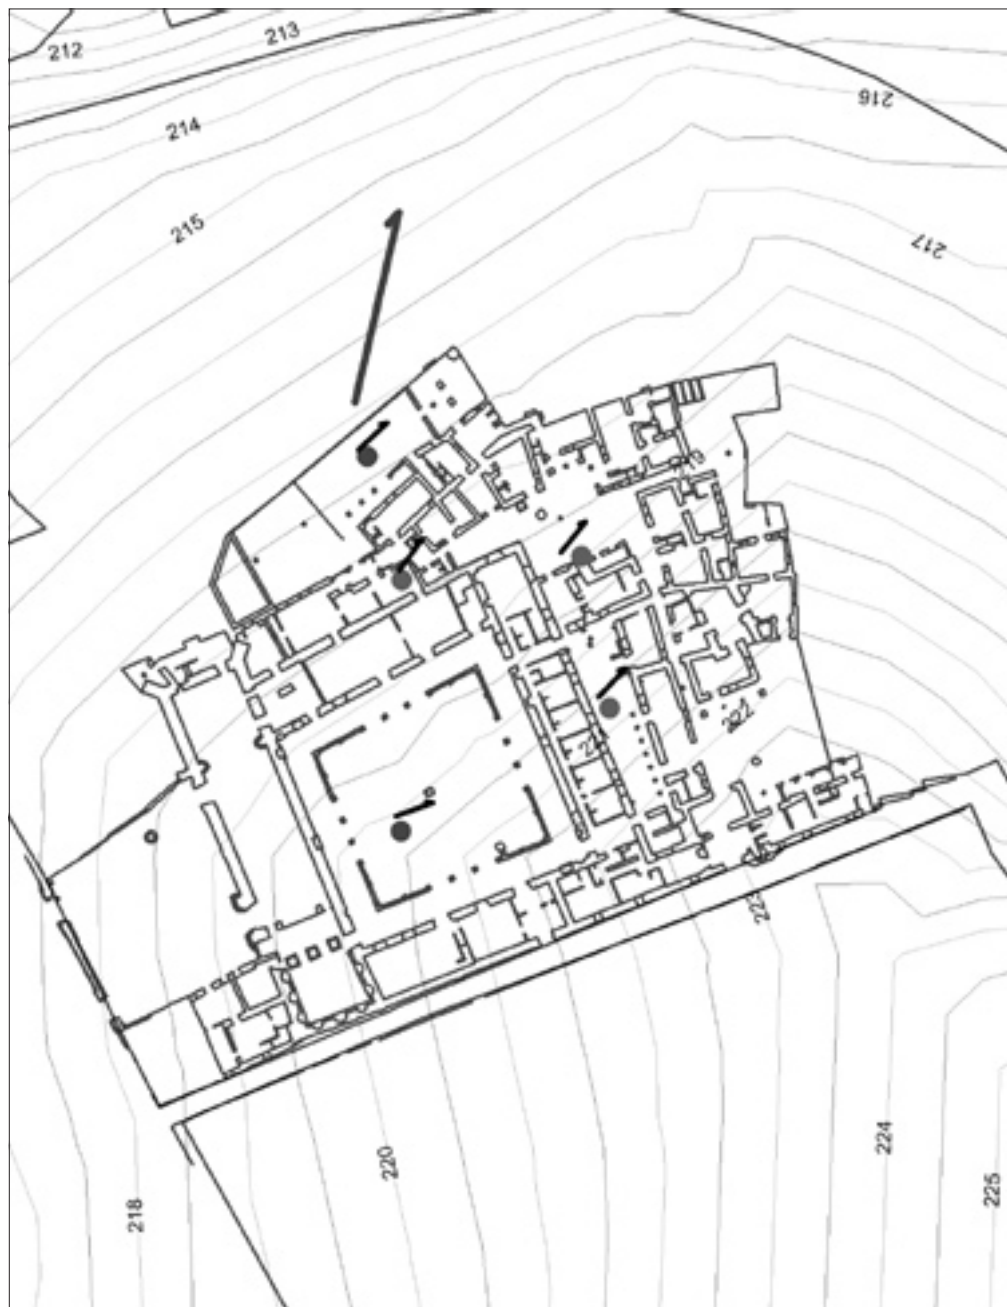
▲
Figura 6.- Plano con la ubicación de los enterramientos islámicos, con la orientación de los individuos comparada con la orientación real de La Meca.

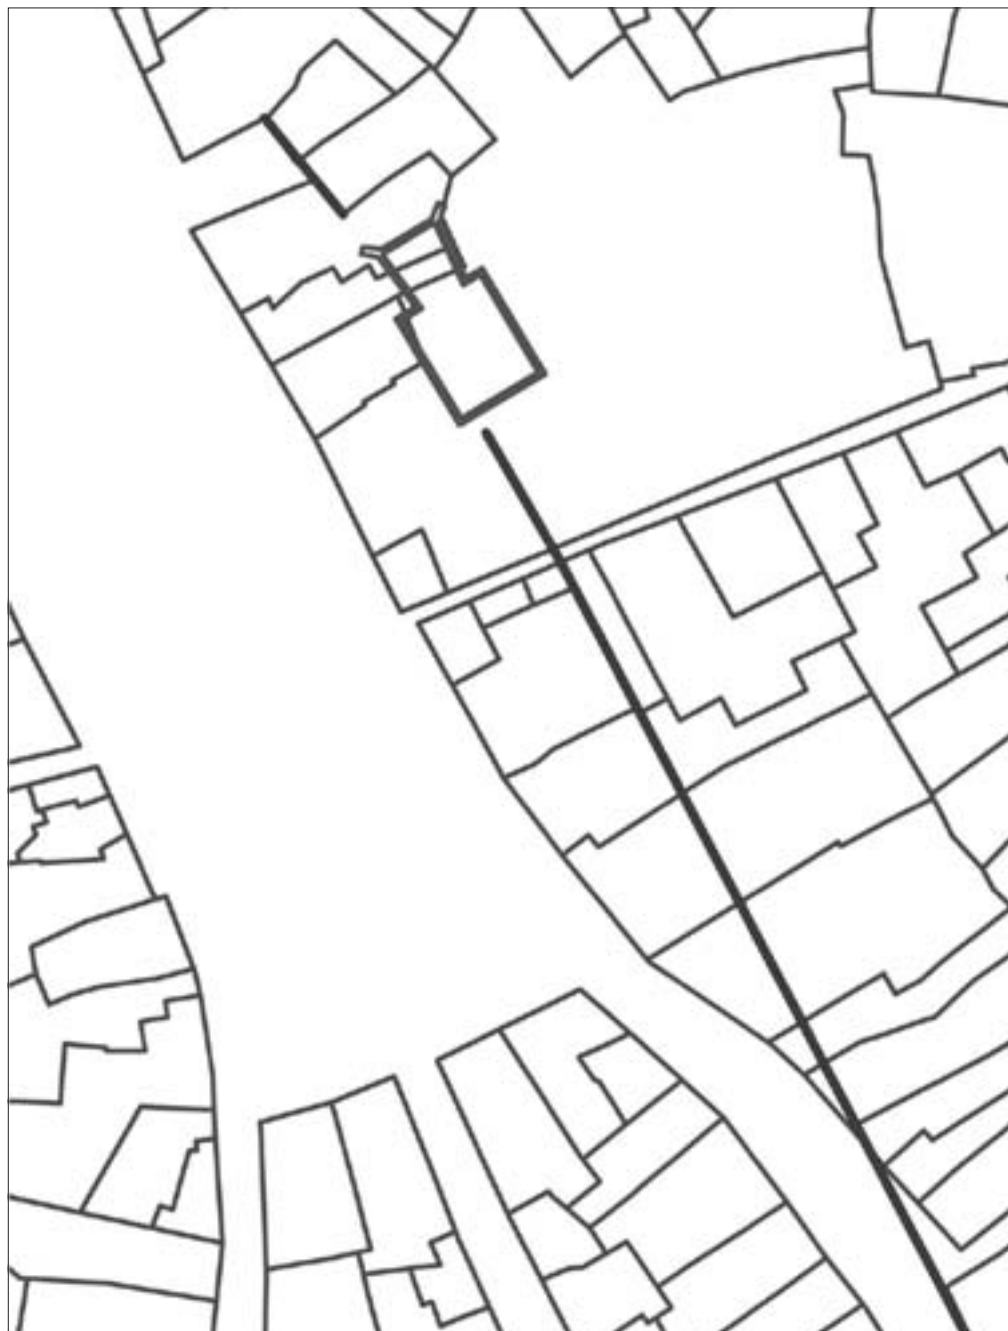
▲
Figura 7.- Restitución hipotética de la alineación de la fachada a la Plaza del Arrabal durante la Baja Edad Media.

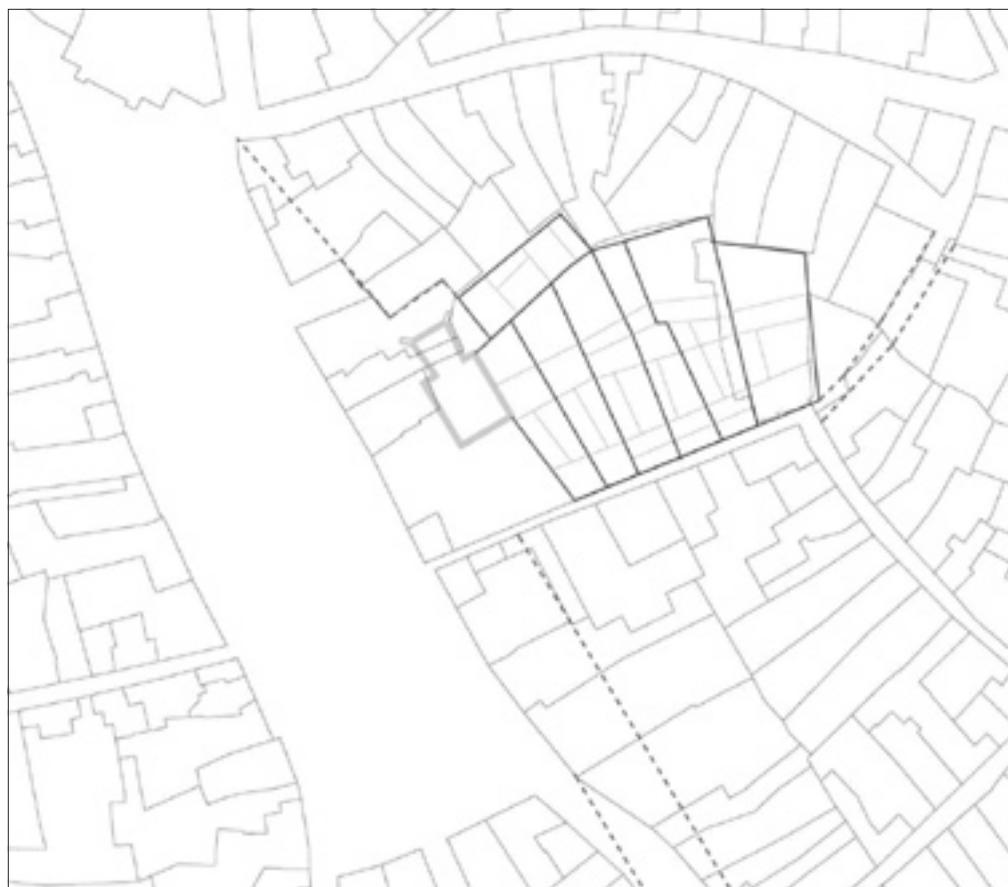
▲
Figura 8.- Restitución hipotética del parcelario bajomedieval.

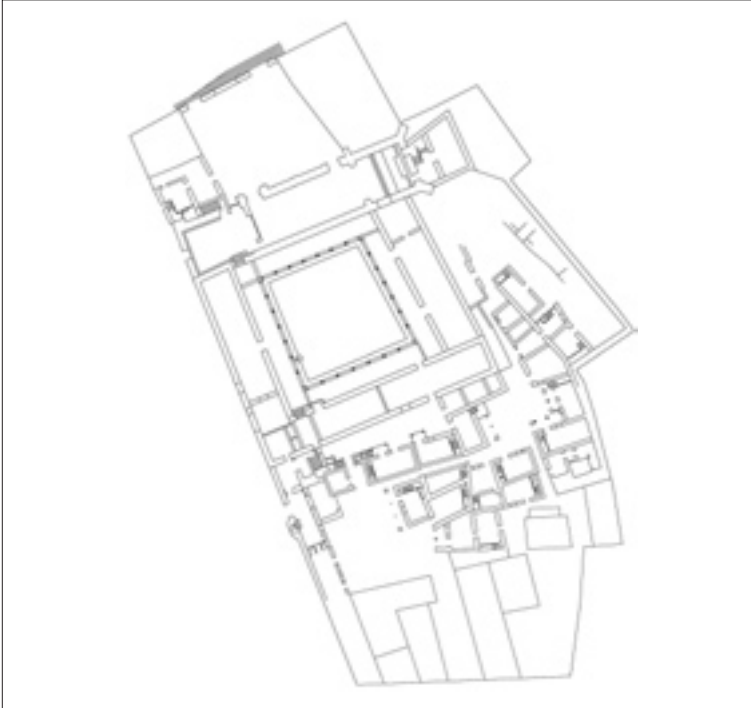
◀
Figura 14.- El Convento
de Concepción en el
siglo XVIII.
