Sondeos estratigráficos en la villa romana de Camponuevo I (Cascante). Campaña de 2006

MARTA GÓMARA MIRAMÓN*

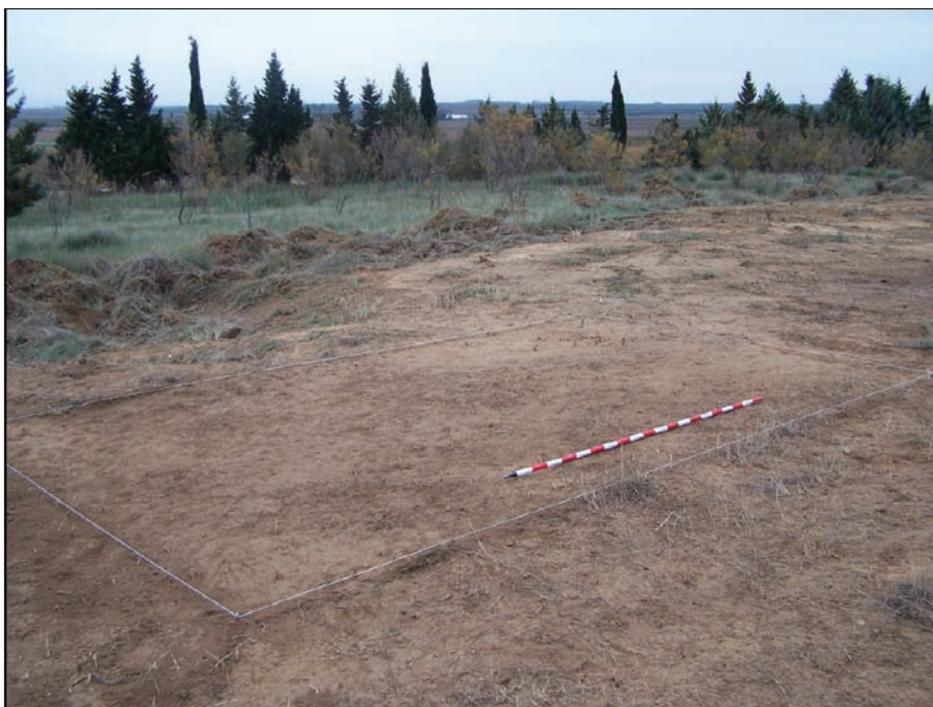
Foto 1. Sondeo 1

El primero de los sondeos realizados se llevó a cabo en la ladera noreste del montículo donde se halla situado el yacimiento (foto 1).

El primer nivel excavado, U.E. 100, denominado *Estrato superficial*, era tierra de labor. No se recuperaron muchos materiales, apenas algún fragmento de cerámica de almacén y transporte, además de fragmentos de téglulas, pero podríamos destacar un fragmento de Terra Sigillata Hispánica de la forma Drag. 29 con decoración, en el que se pueden observar figuras femeninas con alas, *victorias*. Bajo este nivel estratigráfico localizamos otros dos. La U.E. 101 estaba formada por piedras de distintos tamaños y cortes, no eran regulares. Tenía una planta rectangular con orientación sur-norte. Dichas piedras no estaban unidas entre sí por ningún tipo de mortero, con lo que se desestimó que pudiese ser un pavimento. La U.E. 102 es un nivel de tierra amarillenta en el que no se encontraron apenas fragmentos cerámicos ni de ningún otro tipo. Esta unidad cubría el terreno natural, U.E. 104.

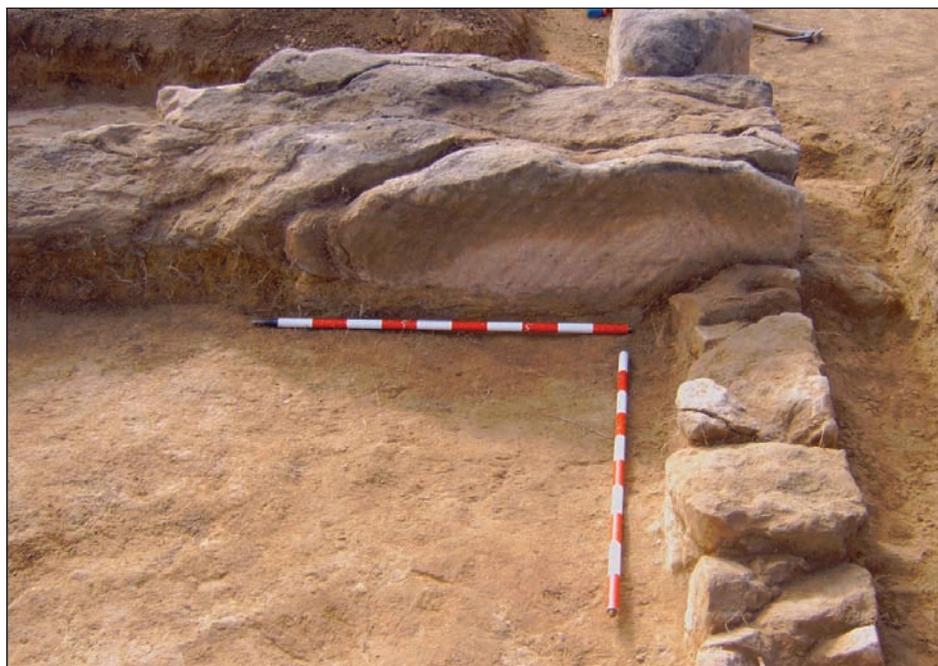
Foto 2. Sondeo 2, unidades 203 y 204

Se localizaron tres estructuras constructivas. Una de ellas se corresponde con la U.E. 203 y está formada por un gran sillar de arenisca. Está perfectamente trabajado, aunque apareció muy estropeado. Su longitud es de 275 centímetros, teniendo su anchura máxima en el centro, 85 centímetros. En su zona sureste está muy alterado, faltándole varios fragmentos. No parece tener una continuidad, pero los límites del sondeo no han permitido saberlo de forma segura. Su orientación es igual a la del muro de sillares aparecido en la campaña de 2005, este-oeste (foto 2).

La otra estructura, U.E. 204 (foto 2), está formada por un muro de mampostería. Su orientación es sur-norte. Tiene unas dimensiones de 245 centímetros de longitud por unos 41 de anchura aproximadamente, ya que no es regular. Estas dos unidades, que formarían parte de una habitación, están rellenas por la U.E. 202. Ésta estaba formada por tierra blanquecina que conservaba cierto grado de humedad; parecía contener mucha ceniza y algunos carboncillos. Asociados a esta unidad se hallaron fragmentos de cerámica de cocina y de almacén y también algunos fragmentos bastante grandes de morteros de cal. El nivel del suelo apareció apenas a unos 20 centímetros de profundidad y no tenía ningún tipo de revestimiento; simplemente estaba excavado en la roca natural y probablemente estuviese revestido de tierra batida, ya que la roca aparece agrietada en algunos puntos.

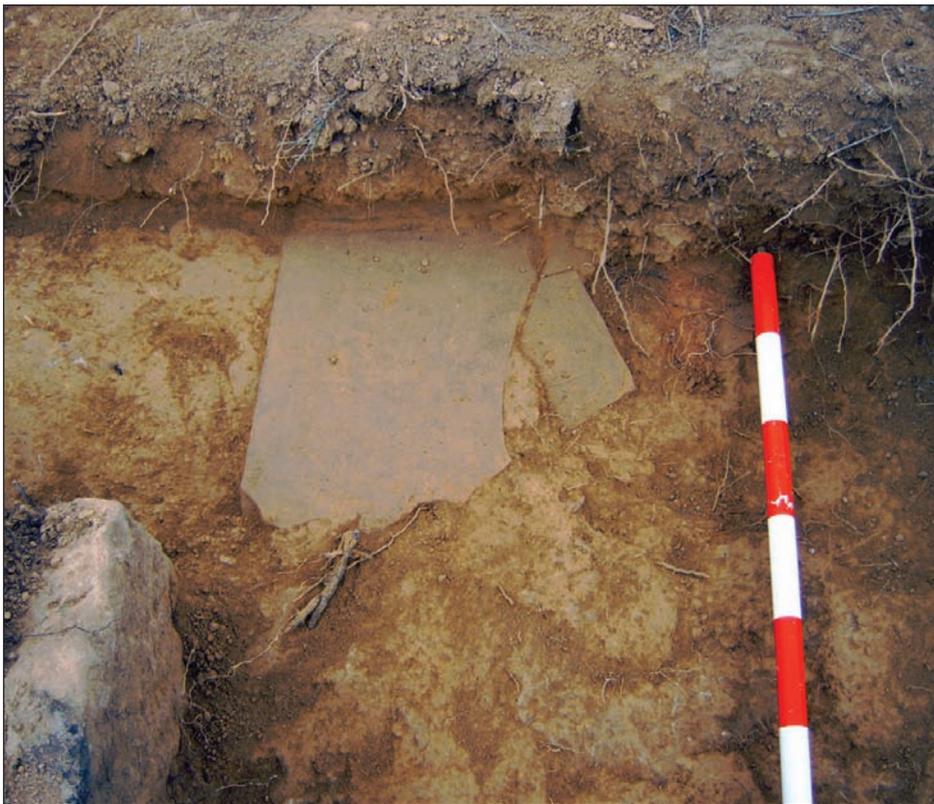
Foto 3. Sondeo 2, unidad 205

Al exterior de esta habitación se recuperó una tégula completa, en la que fue denominada como unidad estratigráfica 205, *exterior habitación 1 y 2*. Debido a los límites del sondeo apenas se excavó medio metro cuadrado de esta zona (foto 3).

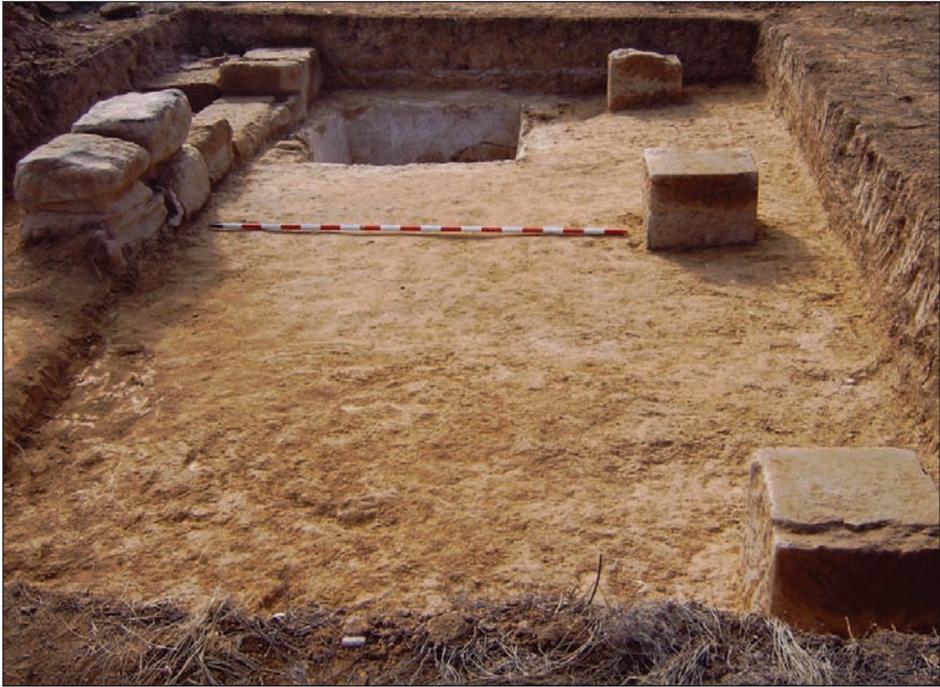
Foto 4. Imagen general del sondeo 3 después de la excavación

Este sondeo es el más interesante de los realizados hasta ahora en esta villa. Se localizó una habitación destinada al almacenaje y procesamiento de aceite o vino prácticamente completa e intacta, aunque no fue excavada en su totalidad, ya que excedía en mucho los límites marcados para este sondeo (foto 4).

Las dos catas realizadas en la cima de la colina se realizaron muy próximas, apenas a un metro, ya que se podían intuir alineaciones de sillares en superficie. En un principio, el sondeo marcado apenas tenía 10'5 metros cuadrados. Debido a los resultados que se fueron obteniendo durante el proceso, éste fue ampliado varias veces.

Tras la localización de éste solicitamos una ampliación de los permisos de excavación. Tras la concesión de los mismos ampliamos el sondeo a 4,5 x 5,5 metros, 24,75 metros cuadrados. Posteriormente necesitamos una nueva ampliación del sondeo para comprobar que las piedras cuadrangulares que aparecían sueltas tenían una continuidad y se trataba de pilares. Tras la última ampliación, la cata se unió a la realizada con el sondeo 2. Finalmente la superficie excavada en el sondeo 3 fue de 33,75 metros cuadrados. A pesar de estas ampliaciones fue imposible recuperar la estancia de forma completa.

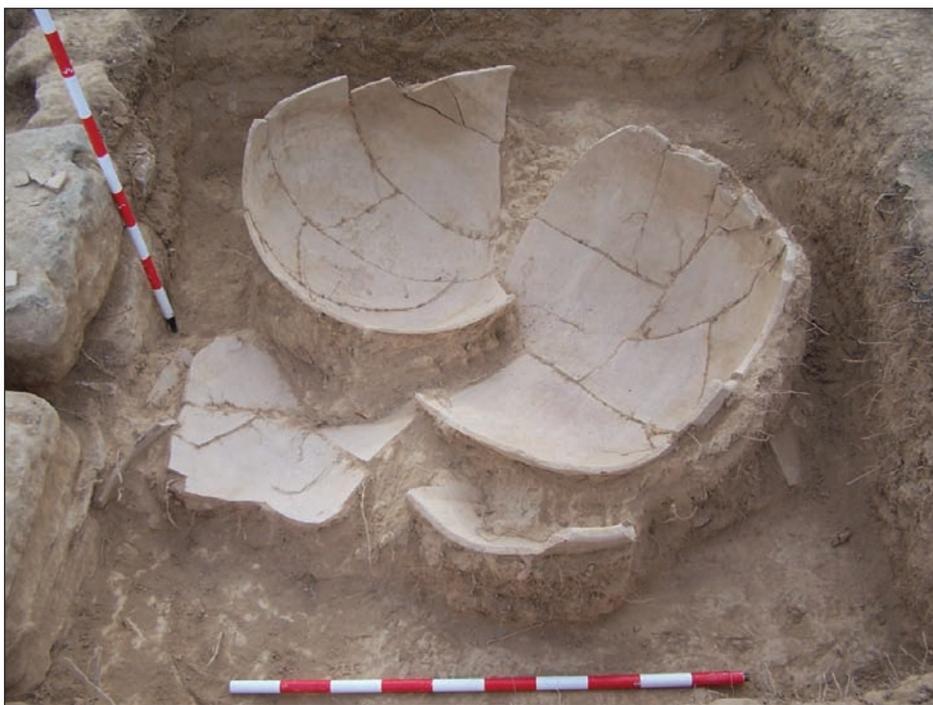
Foto 5. Excavación de dolia

En la primera intervención los resultados fueron muy positivos. Se localizó un muro de sillería con dos hiladas de sillares, unidad estratigráfica 207. Este muro estaba roto por una zanja de regadío moderno, U.E. 213. Asociados al muro, en el relleno de la habitación, unidad estratigráfica 208, se localizaron los fragmentos de una dolia, tinaja. Dicha pieza estaba totalmente fragmentada, pero todos sus fragmentos se hallaron *in situ*, lo que hizo muy fácil su recuperación (Foto 5).

Esta pieza estaba sobre un suelo de tierra batida, unidad 209, sin ninguna característica especial. Durante el proceso de limpieza del suelo se localizó una zona de tierra mezclada con una gran cantidad de cal. Al excavarla pudimos comprobar que se trataba de un suelo construido con mortero de cal, pero en la zona en que estaba roto se veía una esquina de lo que parecía un depósito revestido con mortero.

La aparición de la dolia *in situ*, después de la anulación del lagar, nos indica que esta habitación fue utilizada como lugar de almacenaje. No sabemos qué tipo de producto contenía la dolia, pero en el último momento no debía de poder contener líquidos ya que estaba reparada con grapas de plomo. Puede ser que, al igual que la habitación, la tinaja también tuviese dos momentos de utilización. El primero, cuando no estaba rota, para guardar líquidos (vino) y después de su ruptura y arreglo, momento que puede coincidir con el de remodelación de la habitación, puede que contuviera otro tipo de productos como cereales. Pero para determinar su cronología y tipología deberemos esperar a terminar su estudio.

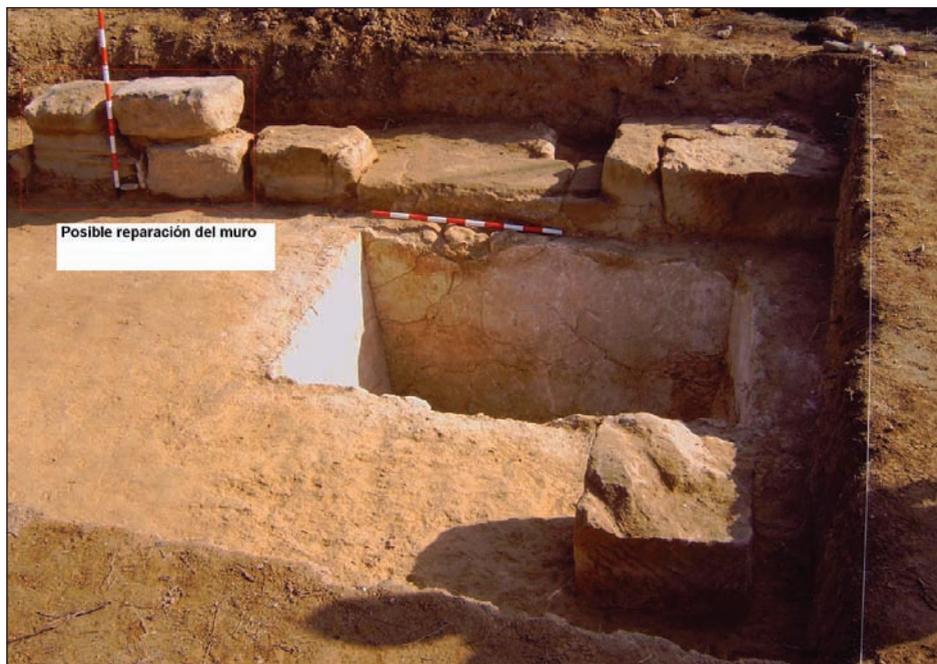
Foto 6. Reparación de muro y vano de la U.E. 207

La habitación recuperada está formada por un muro de sillería de arenisca, con orientación norte-sur, unidad estratigráfica 207, que es la misma que la U.E. 206 del sondeo número 2. La máxima longitud que recuperamos, ya que está roto por una zanja de regadío actual, es de 4,65 metros, y su anchura máxima es de 0,63 metros. Su fábrica no es regular, ya que hay una zona en la que los sillares están unidos entre sí de una forma muy tosca, con grandes huecos entre ellos rellenos con morteros de cal. También podemos observar un cambio en la forma de construcción en la zona que está junto al depósito o lagar, U.E. 210. En esta zona hay tres sillares que están formando un vano y aparecen revestidos de mortero, el mismo que el que recubre el lagar (Foto 6).

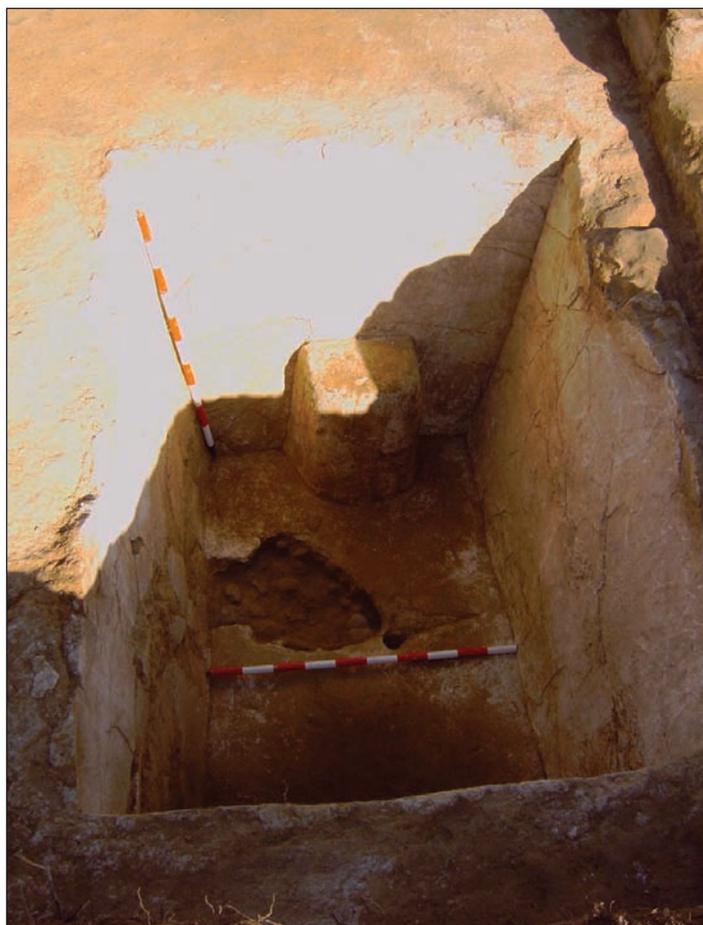
Foto 7. Lagar

La habitación se completa con el lagar o depósito (Foto 7). Está excavado en el terreno natural y revestido con una capa de mortero. No se ha observado que el revestimiento de las paredes sea muy grueso como ocurre en otros yacimientos navarros⁸. Sí podemos apreciar que el fondo estaba formado por cantos rodados mezclados con morteros. A diferencia de los lagares localizados en otros yacimientos navarros como Liédena, Falces, Funes⁹, el lagar no tiene un baquetón sino que cuenta en su cara norte con un escalón que serviría para facilitar las labores de limpieza. Éste está fabricado con el mismo mortero del que está revestido el lagar. En el fondo aparece una zona rota, que pensamos que sería la zona donde pudo haber estado la poceta de limpieza, al igual que también se puede observar un orificio y un canalillo creados por la propia erosión del mortero al verter continuamente líquido en esa zona. Este canalillo aparece coincidiendo con el vano del muro de sillería (Foto 8).

Las dimensiones de esta estructura no son regulares. Tiene una planta trapezoidal, al igual que su perfil. Las medidas de la zona superior, comenzando por el lado paralelo a la U.E. 207, y girando en contra de las agujas del reloj, son: 190 x 139 x 189 x 133 cm. La planta del fondo también es irregular: 134 x 101,5 x 183 x 104 cm. Su altura máxima es de 125 centímetros y la mínima de 112 centímetros, estando ésta en la zona sur del depósito. Se ha calculado su capacidad mínima en 2,78 metros cúbicos, es decir, 2.780 litros.

tancias que quedan al este del *muro de sillares*, U.E. 207, formaban parte de la zona de prensado de la uva. Esto es muy difícil de asegurar, ya que la excavación es muy reducida, pero el vano en dicha unidad y el canalillo localizado en el fondo del lagar nos indican que de esa habitación provenía el líquido que contenía el depósito, probablemente vino por la estructura del depósito. La habitación donde se ha localizado el lagar parece que fue destinada, bien a guardar el vino, *cella vinaria*¹², bien como zona donde se llevaba a cabo la fermentación lenta del vino, *fumarium*, aunque no se han encontrado restos de ningún hogar o cenizas, que sería lo esperado si se tratase de este tipo de habitación. Pero su reutilización posterior hace prácticamente imposible que podamos asegurar cuál fue su primera función.

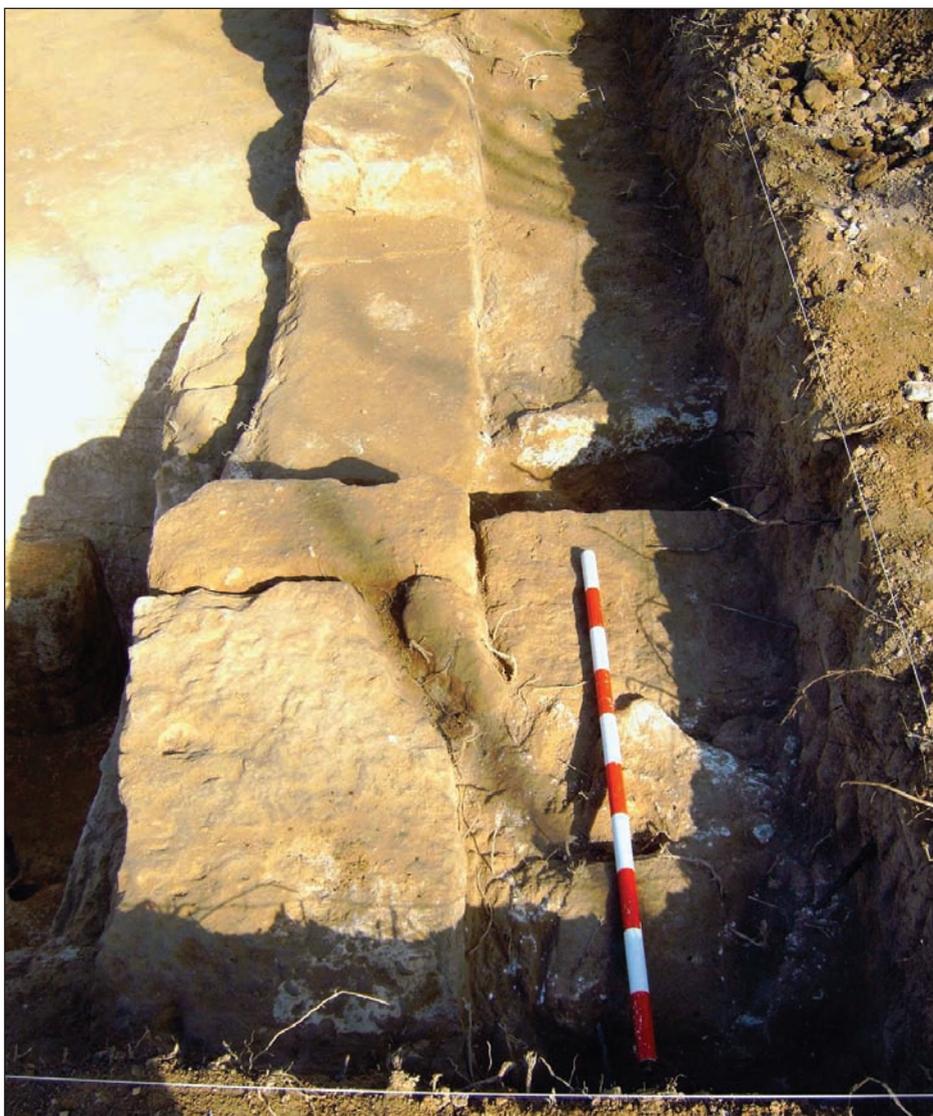
Foto 9. Sondeo 3, unidad 220

Por último, al otro lado de la unidad 207, se localizaron varias estructuras distintas de las cuales apenas podemos decir algo, ya que la excavación no se realizó debido a que hay un surtidor de riego que posiblemente haya roto todo lo que se pudiese conservar. Aun así, recuperamos un sillar adosado y perpendicular al *muro de sillares*. Marcaría la zona de vano de dicha unidad. Adosado a él y a la unidad 207 aparece un nivel formado por piedras, fragmentos de mortero, todo ello unido con mortero de cal, unidad 220. En paralelo a estas estructuras se localizó un fragmento de mortero de cal que parece el revestimiento de una estructura no definida (foto 9).
