Residencias de la Familia Real y de la Elite en Aguateca, Guatemala

El Proyecto Arqueológico Aguateca ha estado realizando investigaciones arqueológicas en el sitio de Aguateca desde 1996. El trabajo de campo se ha enfocado hacia excavaciones extensivas de estructuras quemadas en el epicentro del sitio, con el fin de examinar la organización de grupos domésticos, actividades cotidianas, producciones especializadas, y patrones de abandono. Este artículo presenta los resultados preliminares de la temporada de 1998.

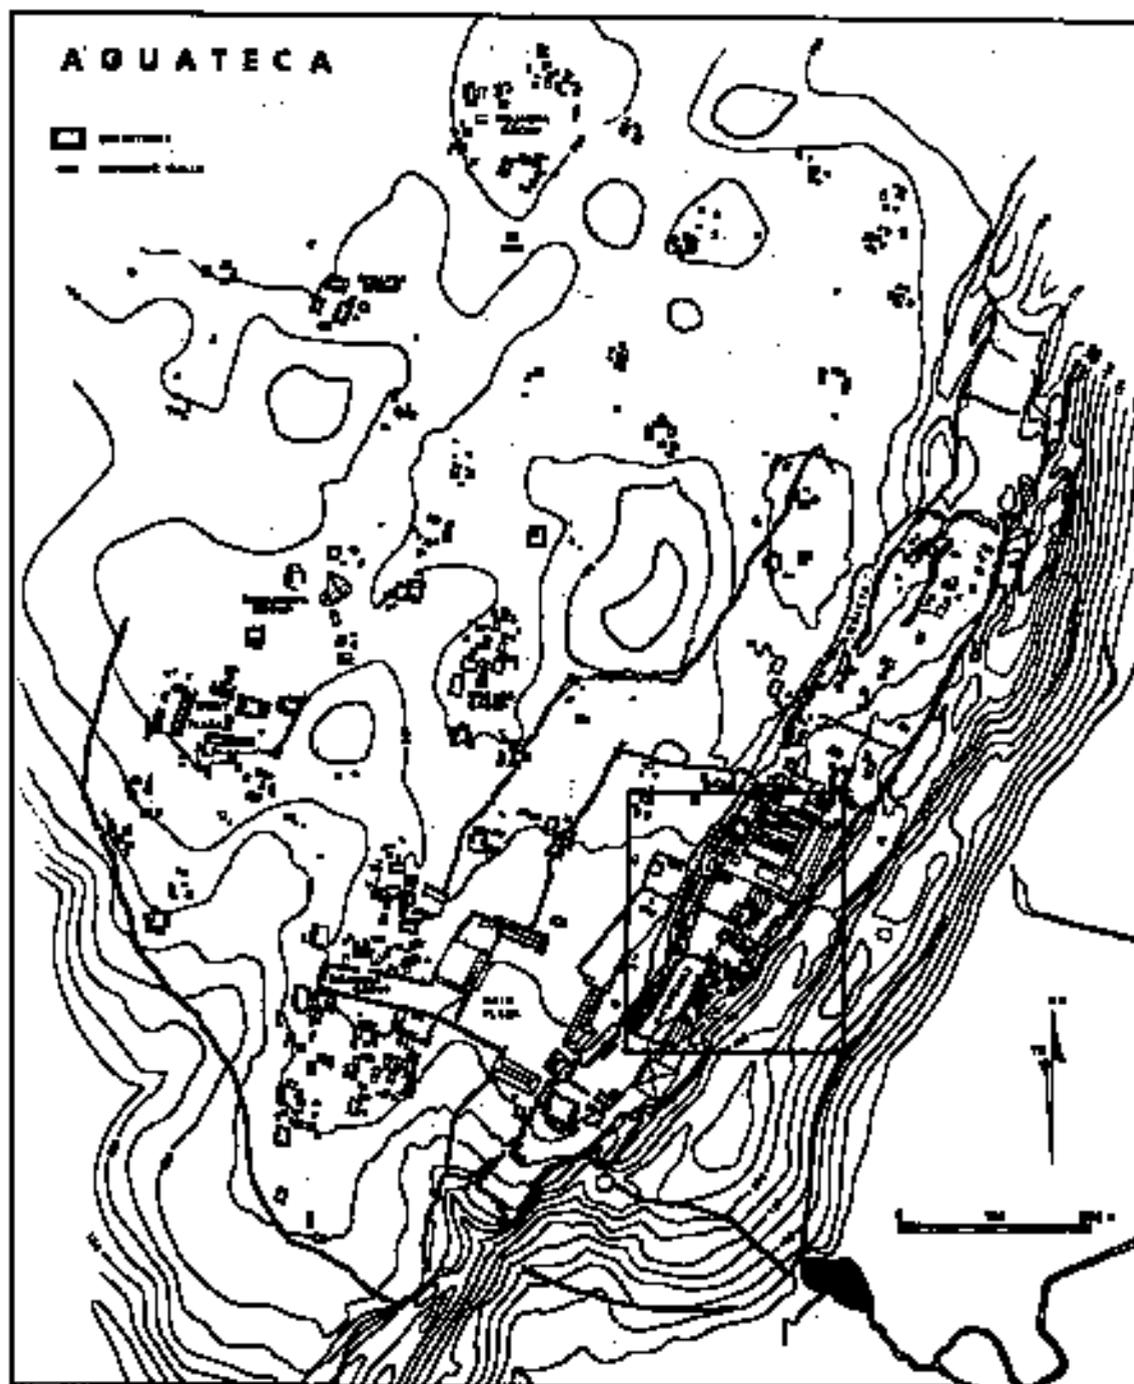
Figura 2. Mapa general de Aguateca. En el rectángulo se muestra la Fig. 3.

la Calzada que conecta a ambos complejos (Figs. 2 y 3). El área a lo largo de la Calzada fue una zona residencial densamente ocupada por la élite.

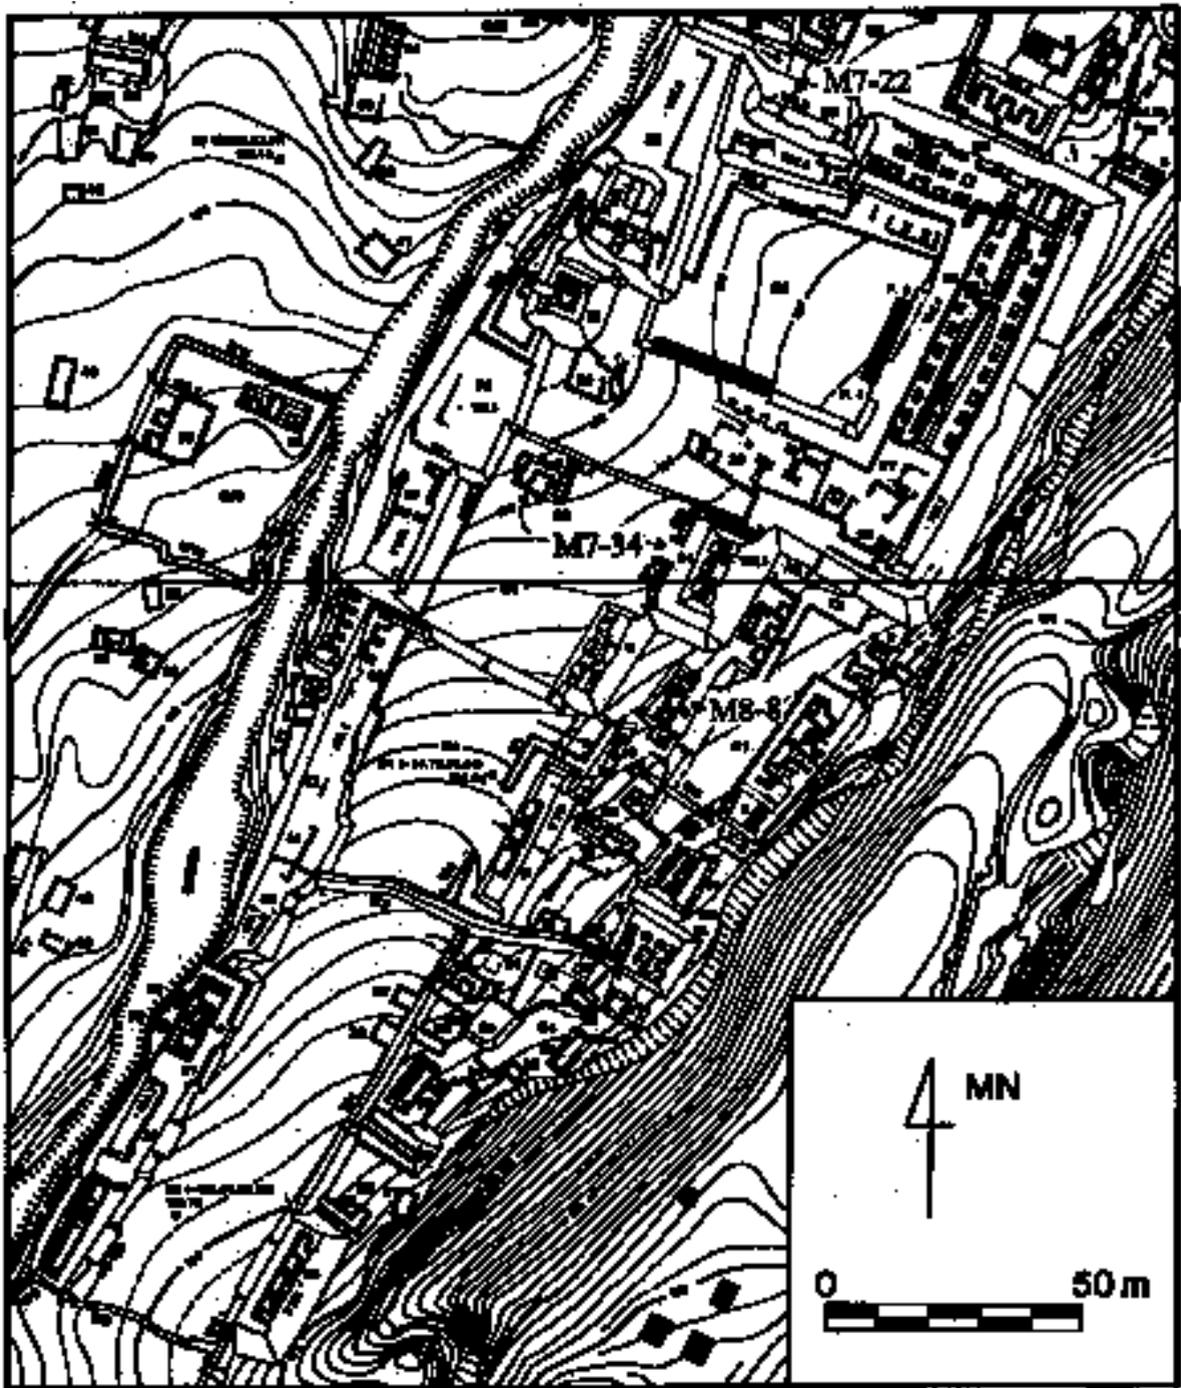
Figura 3. Mapa del epicentro de Aguateca con la ubicación de las Estructuras M7-22, M7-34 y M8-8.

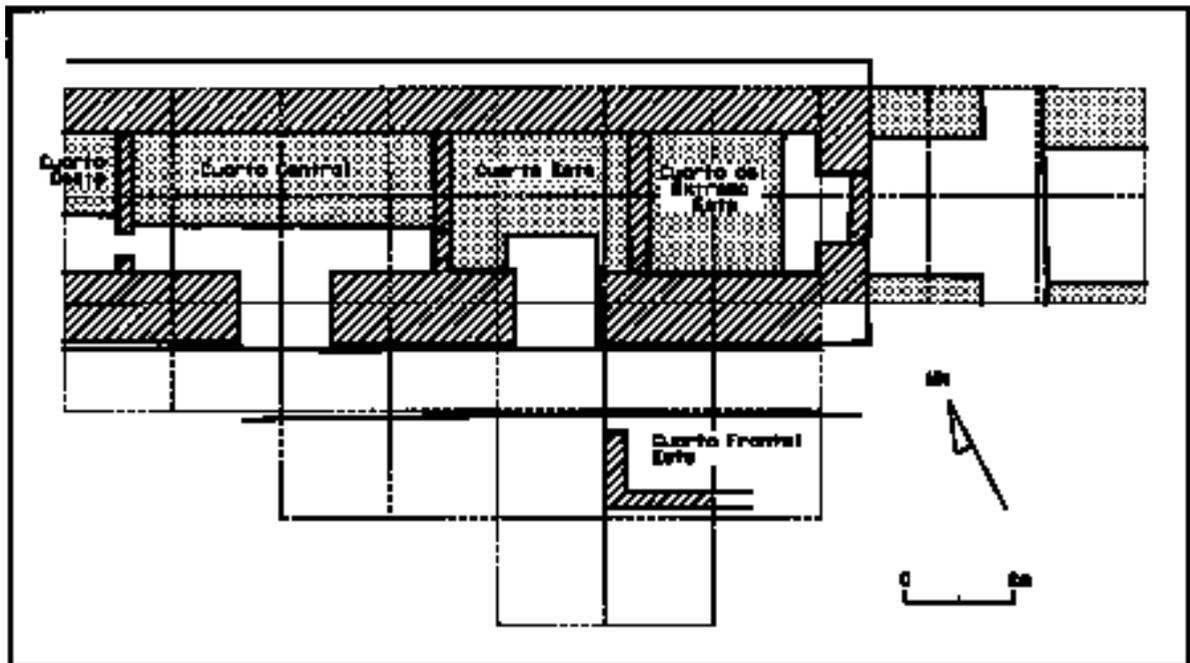
Figura 4. Plano de las partes central y este de la Estructura M7-22. Las bancas y terrazas aparecen con puntado.

Se excavaron los cuartos central, este, y del extremo este (Figs. 4 y 5). Después de remover las piedras colapsadas, hallamos paredes de mampostería y pisos estucados. Los lados exteriores de los muros consistían en bloques finamente cortados, algunos de los cuales fueron cortados en formas complejas sin dejar es-

pacios entre piedras contiguas. Sus lados interiores, en contraste, tenían bloques toscamente tallados. En el interior del cuarto del extremo este, los muros estaban cubiertos por una gruesa capa de estuco, un rasgo que no se encontró en otras habitaciones. La pared entre los cuartos central y oeste tenía un angosto acceso que conectó ambas habitaciones. En cambio, el rasgo arquitectónico similar en el muro entre los cuartos central y este estaba sellado con piedras. El cuarto frontal este estaba rústicamente construido, y solamente se preservaban las bases de muros, que incluían tanto bloques nítidamente cortados como piedras crudamente formadas. El cuarto fue claramente un agregado posterior a los componentes originales de la estructuras, y es probable que las piedras cortadas que aparecen en sus muros fueron quitadas de otros edificios.

Cada uno de los tres cuartos principales tenía una banca alta y amplia, pero sin nicho. La banca del cuarto este fue aparentemente ampliada en forma de C,

después de que el acceso al cuarto central fuera cerrado. El estuco de los pisos tenía entre uno y tres cms. de grosor, siendo significativamente más grueso que las capas de estuco en otros edificios excavados en Aguateca. Esto es debido, por una parte, a que los pisos de la Estructura M7-22 estuvieron mejor protegidos por las gruesas capas de la bóveda colapsada, y por otra a que fueron mejor construidos. El piso y la superficie de la banca del cuarto del extremo este estaban pintados en rojo. No encontramos ninguna escultura de piedra en la fachada ni en los muros de bancas.

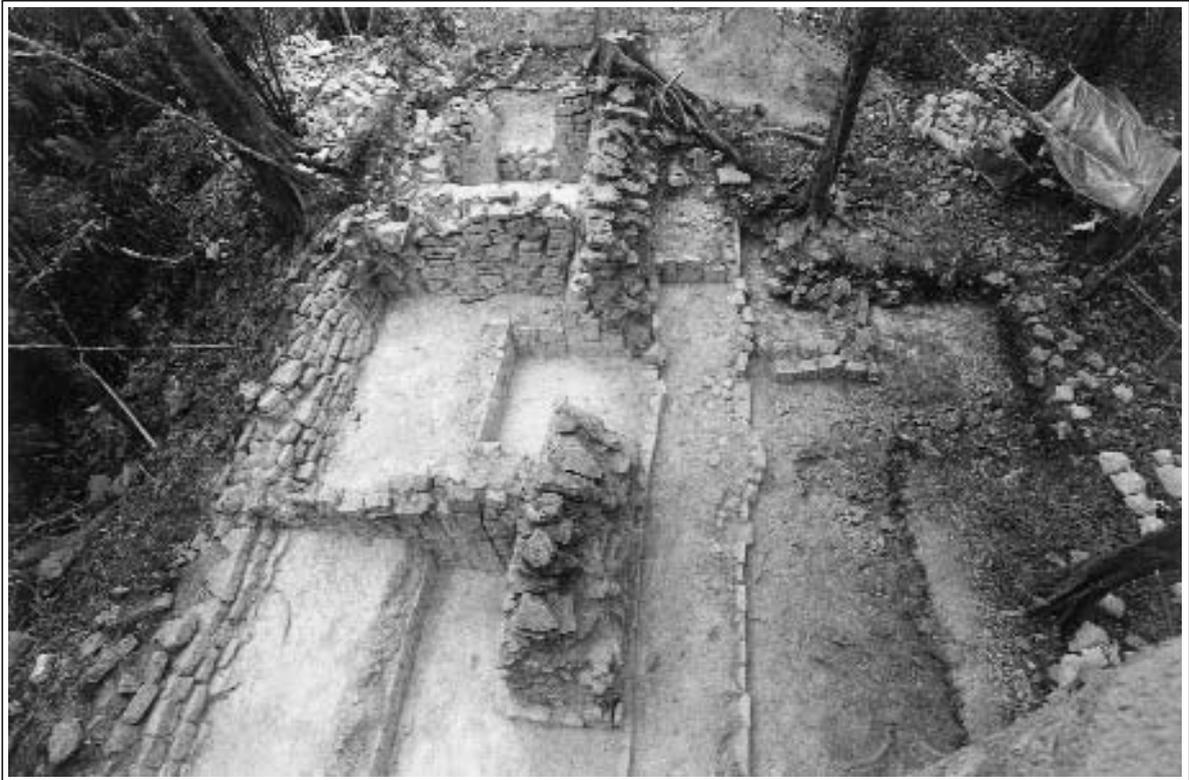
Figura 5. Cuartos central y este de la Estructura M7-22 después de la excavación. Vista hacia el este.

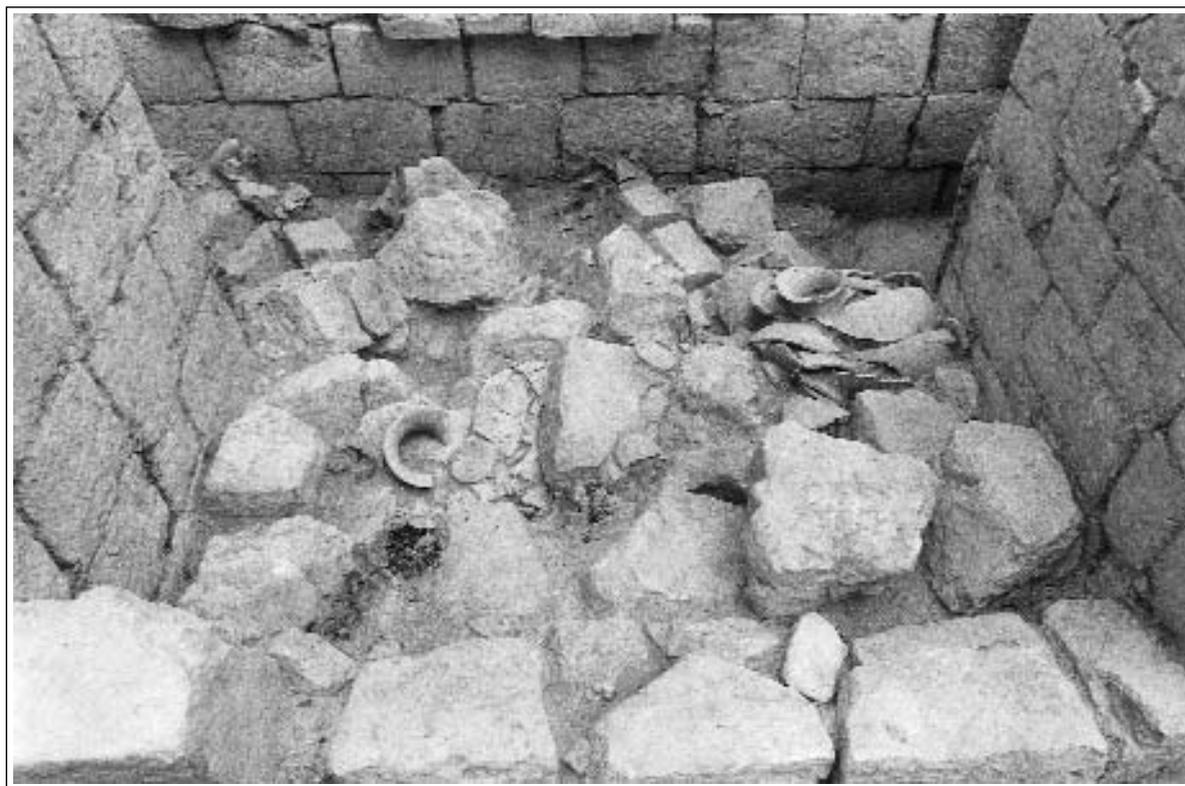
Figura 6. Artefactos localizados enfrente de la banca del cuarto del extremo este en la Estructura M7-22.

gran cantidad de objetos (Fig. 6), y su entrada que daba al este estaba sellada. Las excavaciones revelaron que la mayoría de los bloques que cerraban el acceso se habían caído al frente y numerosos objetos que estuvieron originariamente guardados en el cuarto se cayeron fuera. El resto de artefactos se cayeron en el área pequeña al frente de la banca, algunos directamente encima del piso y otros revueltos con piedras colapsadas. Esto indica que muchos objetos estaban originalmente almacenados en partes altas y luego se mezclaron con las piedras cuando se colapsó el edificio. Estos artefactos incluyen jarros de tamaño mediano, cuencos (Fig. 6), posibles espejos de pirita, tambores pequeños de cerámica, huesos tallados, ornamentos de concha, y dos máscaras de cerámica (Fig. 7). En contraste, la superficie de la banca casi carecía de artefactos, sin embargo, es posible que en esta parte estuvieran guardados una cantidad significativa de objetos perecederos, como textiles y made-

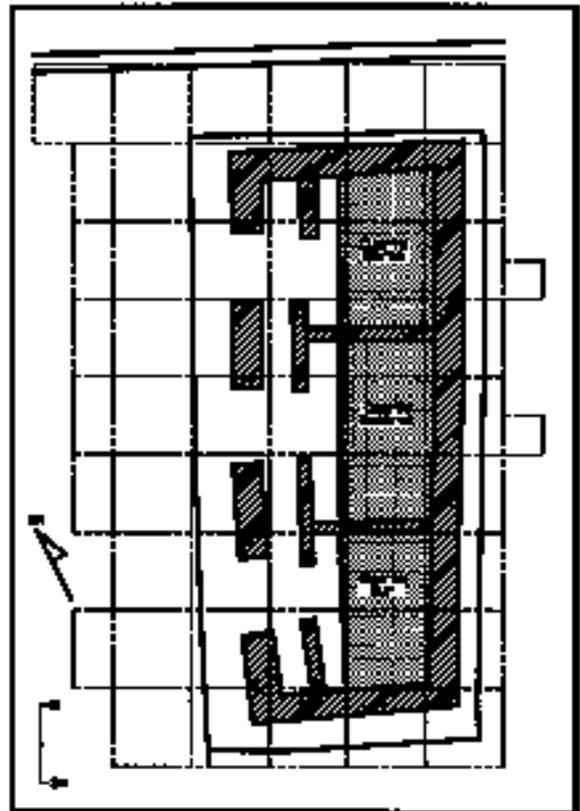
Figura 8. Plano de la Estructura M7-34. Las bancas aparecen con punteado.

La Estructura M7-34 es un edificio largo con tres cuartos que da hacia la Calzada (Figs. 8 y 9). Sus paredes parecen haber medido originalmente de 1.5 a 2 m de altura, y el techo fue construido de materiales perecederos. Fue excavado completamente hasta el nivel de piso. Algunos rasgos arquitectónicos y conjuntos de artefactos de esta estructura son diferentes de los de otras residencias excavadas, y la interpretación de su función es todavía problemática. Una posibilidad es que este edificio fue una casa comunal.

Las diferencias entre la Estructura M7-34 y las residencias excavadas son las siguientes. Primero, los cuartos de esta estructura estaban separados por paredes de piedra sólo en la parte posterior del edificio, mientras que en las estructuras residenciales excavadas, las divisiones de cuartos se conectaban con los muros posteriores y frontales. Segundo, la parte frontal de dicha estructura estaba dividida por unas delgadas paredes que corrían paralelas al muro posterior (Fig. 8). Rasgos como estos no fueron encontrados en otras residencias excavadas. Tercero, la entrada fron-

tal de cada cuarto fue ancha, y los segmentos de los muros frontales fueron angostos. Cuarto, la estructura estaba rodeada por pequeños muros de piedra. Aunque en Aguateca, a fines del período Clásico, es común la construcción de murallas defensivas, los muros rodeando edificios individuales son raros. No está aún claro si los muros alrededor de la Estructura M7-34 fueron realizados con objetivos defensivos o tuvieron otras funciones. Rasgos arquitectónicos similares fueron encontrados en la Estructura M8-11, la cual también daba a la Calzada. La excavación de este edificio, realizada en 1991, estuvo limitada a una área relativamente pequeña, y por ello no obtuvimos suficientes datos como para determinar su función. Sin embargo, es posible que este edificio fuera usado en una manera similar a la Estructura M7-34.

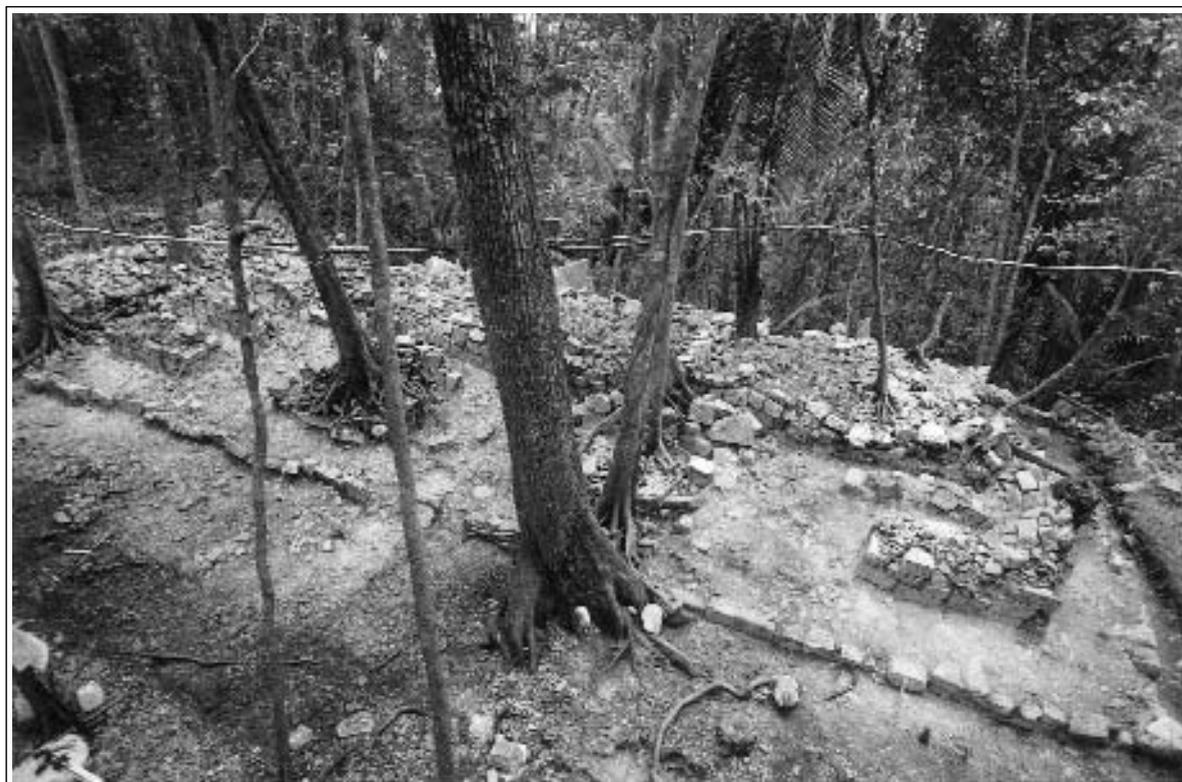
Figura 9. La Estructura M7-34 después de la excavación. Vista hacia el noreste.

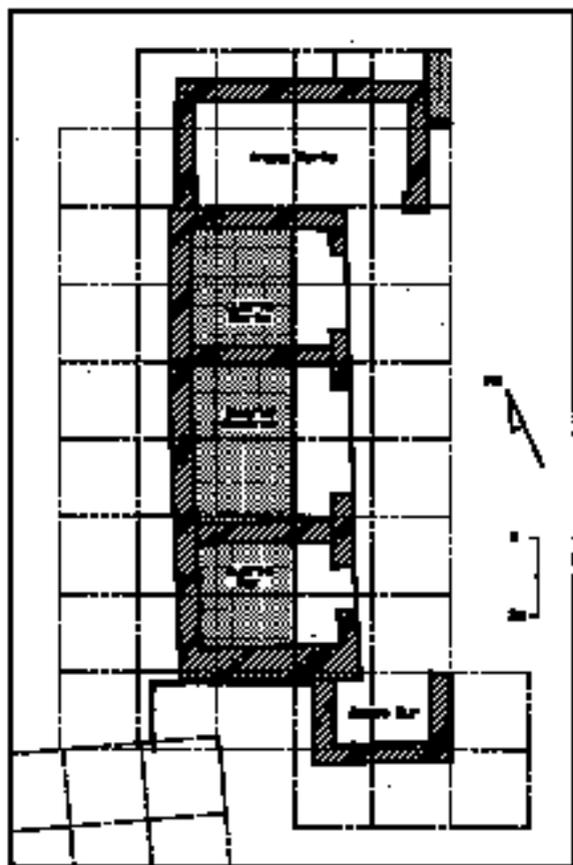
Figura 11. Plano de la Estructura M8-8. Las bancas y terrazas aparecen con punteado.

La Estructura M8-8 tenía tres habitaciones principales (Figs. 11 y 12), y las excavaciones revelaron dos

anexos, norte y sur, que fueron agregados posteriormente a los componentes originales. Los tres cuartos principales -norte, central y sur- tenían muros de mampostería con bloques nítidamente cortados, que parecen haber alcanzado hasta la altura de las vigas;

el techo fue construido de materiales orgánicos. Cada cuarto tenía una banca grande en la parte posterior; las bancas de los cuartos norte y central poseían nichos cubiertos por lajas grandes, la del cuarto sur también parece haber tenido originalmente un nicho,

pero luego fue rellenado. Este patrón es diferente de las Estructuras M7-35 y M8-10, donde se halló nicho sólo en los cuartos centrales (Inomata y Stiver 1998). El estuco del piso de estos cuartos, en comparación con otros edificios excavados, estaba en buen estado de preservación, lo cual quizás refleja la relativamente alta calidad de construcción de esta estructura. Los anexos norte y sur está construidos más rústicamente, consistiendo sus muros en piedras de formas no trabajadas, que probablemente medían de 1 a 1.5 m de altura, siendo el resto construido de materiales orgánicos. Además, estos anexos carecían de banca, y sus pisos estaban al mismo nivel que los pisos exteriores.

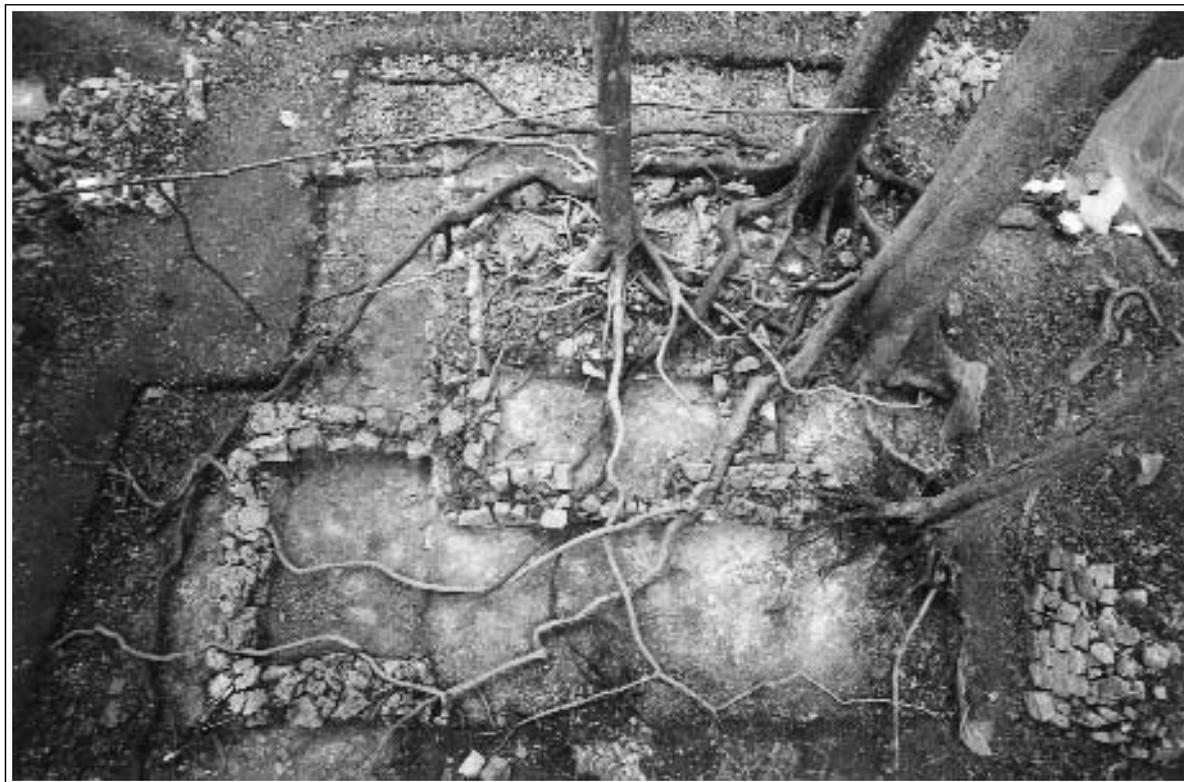
Figura 12. Parte sur de la Estructura M8-8 después de la excavación. Vista hacia el oeste.
