Boletín de la Asociación Provincial de
Museos Locales de
Córdoba

nº 8 • año 2007

El puente romano de Villa del Río, once años esperando su restauración

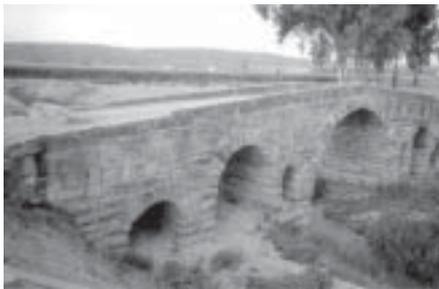
Foto del puente romano antes de la inundación del año 1997

Foto del puente romano después de la inundación del año 1997

En 1997, a consecuencia de las grandes lluvias acaecidas, y consiguientes inundaciones, el puente romano sufrió la pérdida de sus pretilos quedando herido de muerte frente a las siguientes inundaciones que quedaron por venir. Desde esta fecha se ha solicitado por parte del Ayuntamiento que se realicen las actuaciones pertinentes sobre el entorno del puente, para más tarde restaurarlo. Hasta la fecha no se han llevado a cabo las actuaciones que lo pongan a salvo.

Sabemos que el proyecto de rehabilitación está redactado, pero es necesario, que previamente a la rehabilitación del puente, se actúe sobre su entorno; es decir sobre su cauce en cuestión, ya que a su cauce inicial, que transporta las aguas del arroyo Salado, se le sumo el del arroyo Las Cañas, y últimamente, según proyecto en tramite, el caudal del arroyo el Granadillo, lo que hará aumentar considerablemente su caudal en épocas de lluvias. Esto último hará que la situación del puente sea más crítica aún, potenciándose el poder destructivo de las aguas.
