EL MUSEO DE ARTES Y COSTUMBRES POPULARES DE OSUNA. UNA REALIDAD

Por
MIGUEL ANGEL RODRÍGUEZ RIVAS
Arquitecto

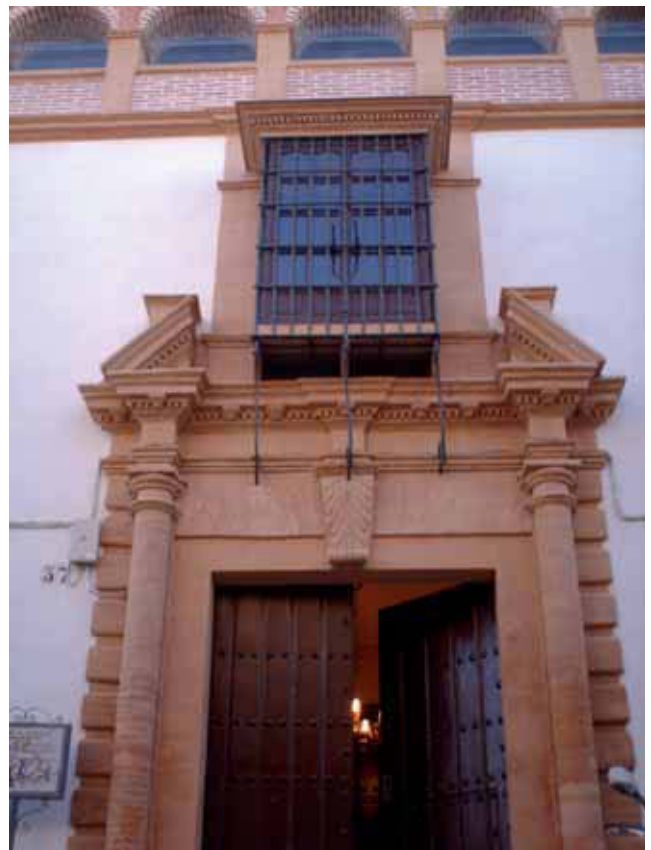
CUERPO CENTRAL DE LA FACHADA PRINCIPAL

a desarrollar muchas partidas que sabemos aparecerán más tarde. Esto se debe a que durante una rehabilitación nos encontramos con circunstancias que nos hacen llevar a cabo modificaciones del proyecto, ya sea por detalles ocultos por reformas previas, espacios ocultos, paramentos modificados, etc., de forma que el proyecto, como ya escribí hace tiempo, evoluciona. El caso que nos ocupa no es una excepción, más aún al tratarse de un edificio catalogado donde cualquier modificación sustancial debe ser aprobada por la Comisión Provincial de Patrimonio Histórico Artístico de Sevilla. Como ya sabéis, una de estas modificaciones ha sido el revestimiento de la fachada principal.

Es curioso que, el haber terminado la fachada antes que el interior haya hecho pensar a muchos que las obras estaban paralizadas. Ya en la visita que se organizó el pasado año pudisteis comprobar el estado de las mismas.

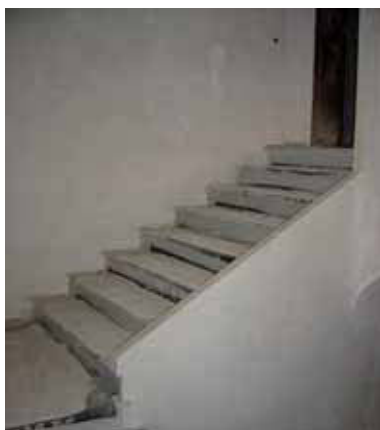
NUEVO TRAMO DE ESCALERA PRINCIPAL

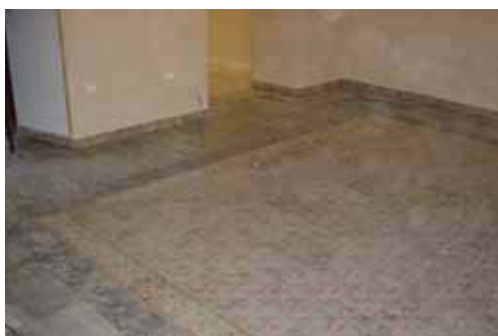
SOLERÍA DE SALA Nº 3 TOTALMENTE TERMINADA

A día de hoy la planta alta se encuentra con la solería totalmente colocada a falta de abrillantar; en algunas zonas se tendrán que colocar falsos techos de escayola, quedando el resto con la madera y el ladrillo visto. Toda la madera de los techos se ha restaurado y el ladrillo se ha limpiado; se ha completado la instalación de aire acondicionado (tan importante en este tipo de edificios) y la de protección contra incendios y se han colocado todos los circuitos de la instalación eléctrica e iluminación. Por lo tanto, a falta de carpinterías, pintura y luminarias se encuentra casi terminada.

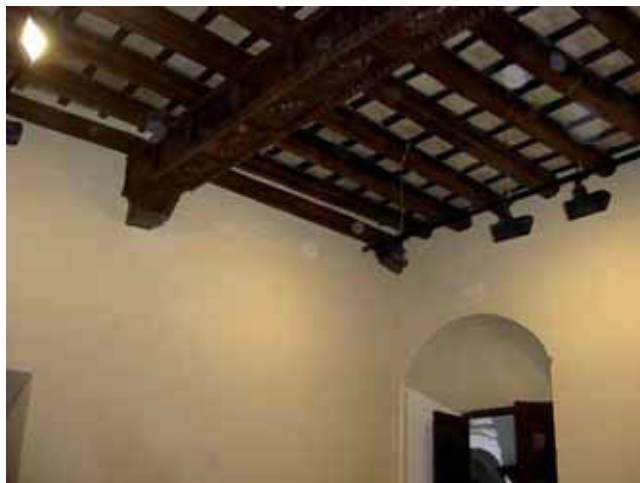
SALA Nº 3 TOTALMENTE TERMINADA

En cuanto al zaguán y a las salas nº 3 y 4, están completamente terminados, incluyendo las luminarias. El portón del zaguán se ha restaurado, al igual que la lámpara original del mismo. Se ha aprovechado el hueco lateral encontrado en el paramento de la derecha para ubicar un acceso directo a ambas salas, posibilitando las primeras visitas a las zonas acabadas del museo.

En la sala nº 3, en fachada, se ha recuperado el techo completamente, repasando toda la madera y el ladrillo, incluso reconstruyendo la falsa viga central.

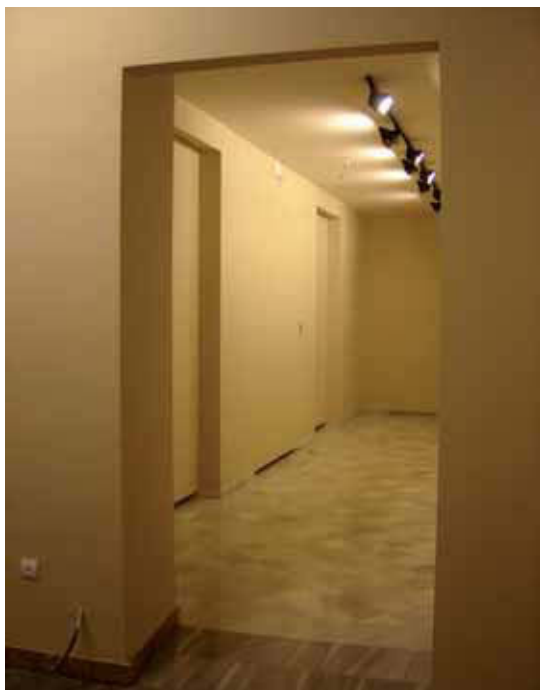
SALA Nº 4 TOTALMENTE TERMINADA

La sala nº 4 se ha terminado igualmente, incluyendo techos de yeso y escayola, instalaciones, pinturas e iluminación. Se ha colocado la carpintería original, restaurada por la Escuela Taller creada para tal fin, aunque en la actualidad se ha colocado un panel rehundido cegándolas para salvaguardarlas mientras se termina el resto de trabajos, posibilitando de esta forma el uso de la sala a día de hoy.

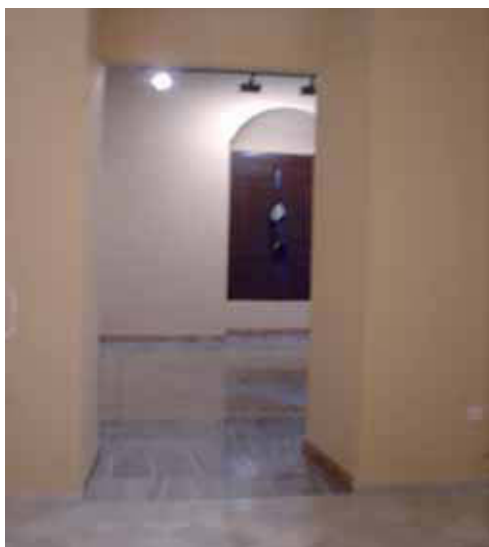
SALA Nº 3 TOTALMENTE TERMINADA

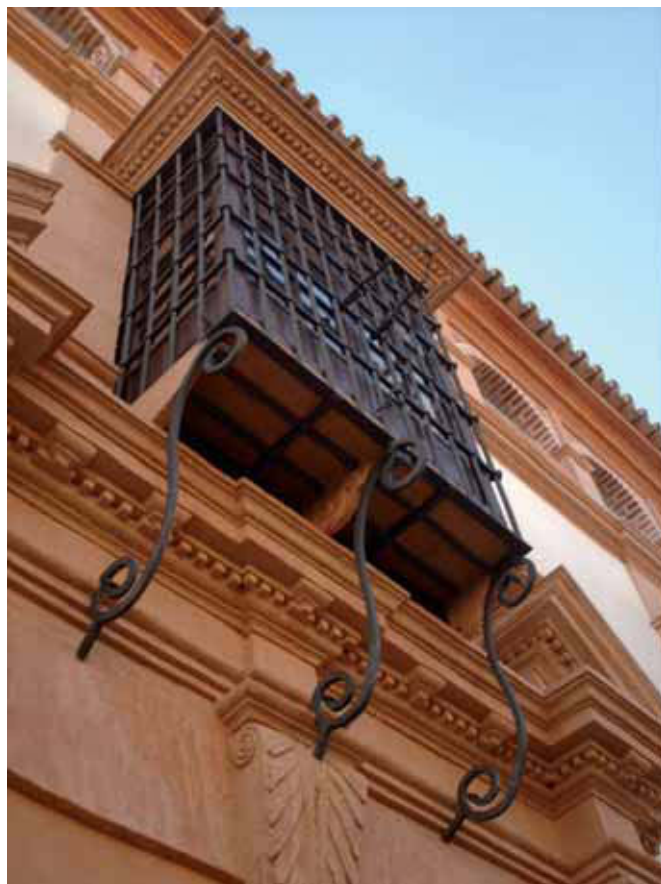
DETALLE DE CIERRO RESTAURADO EN FACHADA PRINCIPAL

Por último se ha colocado toda la carpintería de la fachada principal, los nuevos balcones, habiendo repasado y pintado los cierros originales. Como habréis visto, en la zona del soberao se han colocado cristales “a hueso” a modo de barandilla o antepecho, separados del cierre del medio punto dejando un espacio intermedio, asegurando de este modo la ventilación necesaria y original en este espacio.
