INTERVENCIÓN ARQUEOLÓGICA EN EL FUTURO MUSEO DE ARTES Y COSTUMBRES POPULARES DE OSUNA

SEBASTIÁN CORZO PÉREZ
Arqueólogo

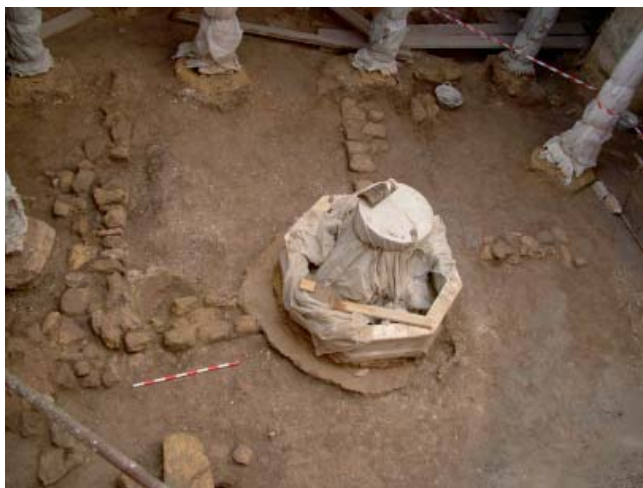
LÁM. I. PATIO DE COLUMNAS DE MITAD S. XIX Y ESTRUCTURAS DOMÉSTICAS DE LOS SS. XVI-XVII.

A esta primera fase edilicia del s. XVI corresponden muros casi desaparecidos, en los que se observa como la orientación de la casa se disponía atendiendo a la segunda crujía actual. Entre el s. XVI y finales s. XVII conocemos al menos una segunda fase constructiva, en la que se aprecia como un muro amortiza una tinaja de almacenamiento que estaría embutida en obra, al menos hasta su mitad, de la que sólo se ha conservado la base.

Dicha reforma contempla modificaciones en los dos patios de la casa, en torno a los cuales se acometerán los cambios pertinentes que demande la reestructuración de los mismos. De una parte el Patio-3, ubicado entre las dos primeras crujías, pierde la razón de ser de picadero en pro de un espacio dedicado a uso doméstico, pasando en esta fecha a ser el centro neurálgico de la Casa-Palacio. En este sentido su función primigenia desaparece, con la consiguiente creación de un patio de columnas, las cuales se cimentarán sobre el suelo empedrado de la segunda fase, antes enunciada. La creación de este patio de columnas provoca la alteración de las crujías que la delimitan.

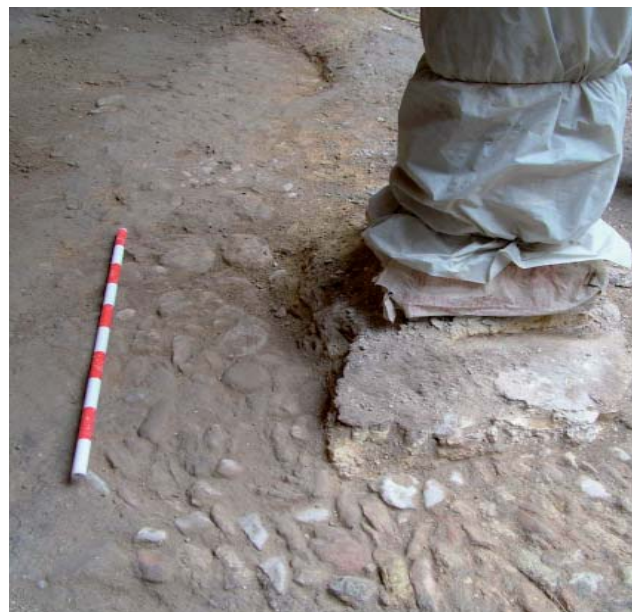
LÁM. II. 2ª y 3ª FASE. EMPEDRADO. S. XVIII

En esta primera fase nos encontramos que la primera crujía, pavimentada con ladrillos a la palma estaría reservada a las habitaciones seguramente del guardés. La crujía derecha se reservó, dado los retazos de suelo empedrado y fragmentos de ladrillos, a una zona seguramente de caballerizas. De la crujía izquierda no conservamos pavimento alguno de esta primera ocupación; debió de estar, según el retazo de empedrado que ha aparecido bajo la escalera, dedicada a un uso no domestico.

El patio original de la casa se encontraba pavimentado a base de ripios y fragmentos de ladrillos a *sardinel*, de igual factura a los dos anteriormente descritos.

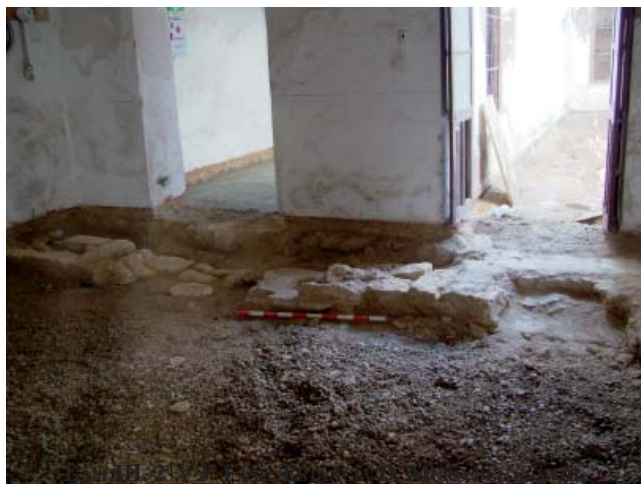
En la segunda crujía, a diferencia de la primera, debemos centrar la atención en los resultados que arroja la intervención arqueológica realizada en el subsuelo; en ésta encontramos las dimensiones de las estancias que en aquel entonces eran delimitadas por un muro hoy día inexistente. La excavación arqueológica nos revela la existencia de un muro de factura regular dispuesto en aparejo a soga y tizón con sillares de caliza del lugar.

El muro descubierto, de escaso alzado, discurría paralelo al actual, pero estaba retranqueado, dotando así a la anchura de esta crujía de proporciones inferiores a la actual. A través de las dos puertas de este muro se daba paso no al Patio-2 existente en la actualidad, sino a las habitaciones que ocupaban este patio. A falta de excavar la estancia anexa a este patio no podemos aun contemplar como se racionalizaba el espacio total que ocupa en la actualidad este patio.

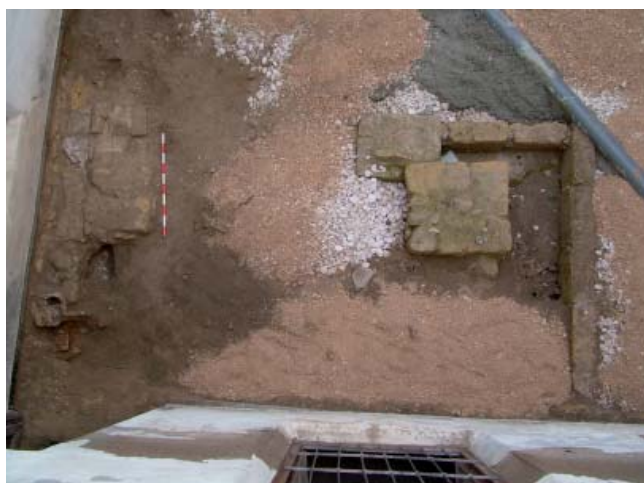
LÁM. IV. 2ª Y 3ª FASE. ESTRUCTURAS S. XVIII.

Continuando siempre con la descripción de la planta baja de la Casa-Palacio, destacar en la estancia -H, el hallazgo de restos del pavimento adosado al muro que comunica con el Patio-1, siendo este coetáneo a la primera fase constructiva de la casa. Dos vanos se abrían a este patio, uno situado a la izquierda que sería una puerta y el vano de la derecha, una ventana.

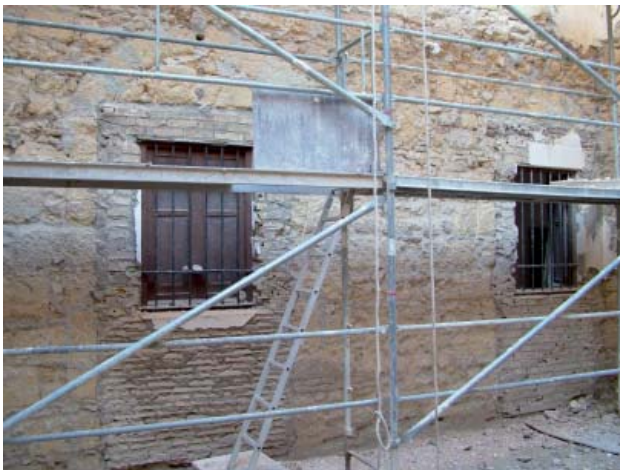
LÁM. V. MURO DEL S. XIX, CIERRE DE SUS VANOS EN EL S.XX.

La configuración del jardín corresponde a la última fase de remodelación estructural de la vivienda, en un momento de 1860. A éste pertenece también la realización del muro que actualmente da paso a dicho patio. Destacar la posibi-

lidad de que este vano se abra con posterioridad a la realización del muro y del arriate, pues éste hace ángulo frente a la puerta, con lo que dicha entrada sería inaccesible; quizás pudiera existir una ventana. La puerta de acceso al patio en este período está hoy tapiada. Según uno de sus moradores, ya a comienzos del s.xx, el acceso estaba en el comedor (sin excavar).
