# La excavación arqueológica y la conservación patrimonial en el Castillo de San Severino de Matanzas

Silvia T. HERNÁNDEZ GODOY\*, Lisette ROURA ÁLVAREZ\*\*, Adrián LABRADA MILÁN\*\* y Roger ARRAZCAETA DELGADO\*\*  
\*Centro Provincial de Patrimonio Cultural Matanzas. \*\*Gabinete de Arqueología, OHCH.

## El Castillo de San Severino: patrimonio e historia

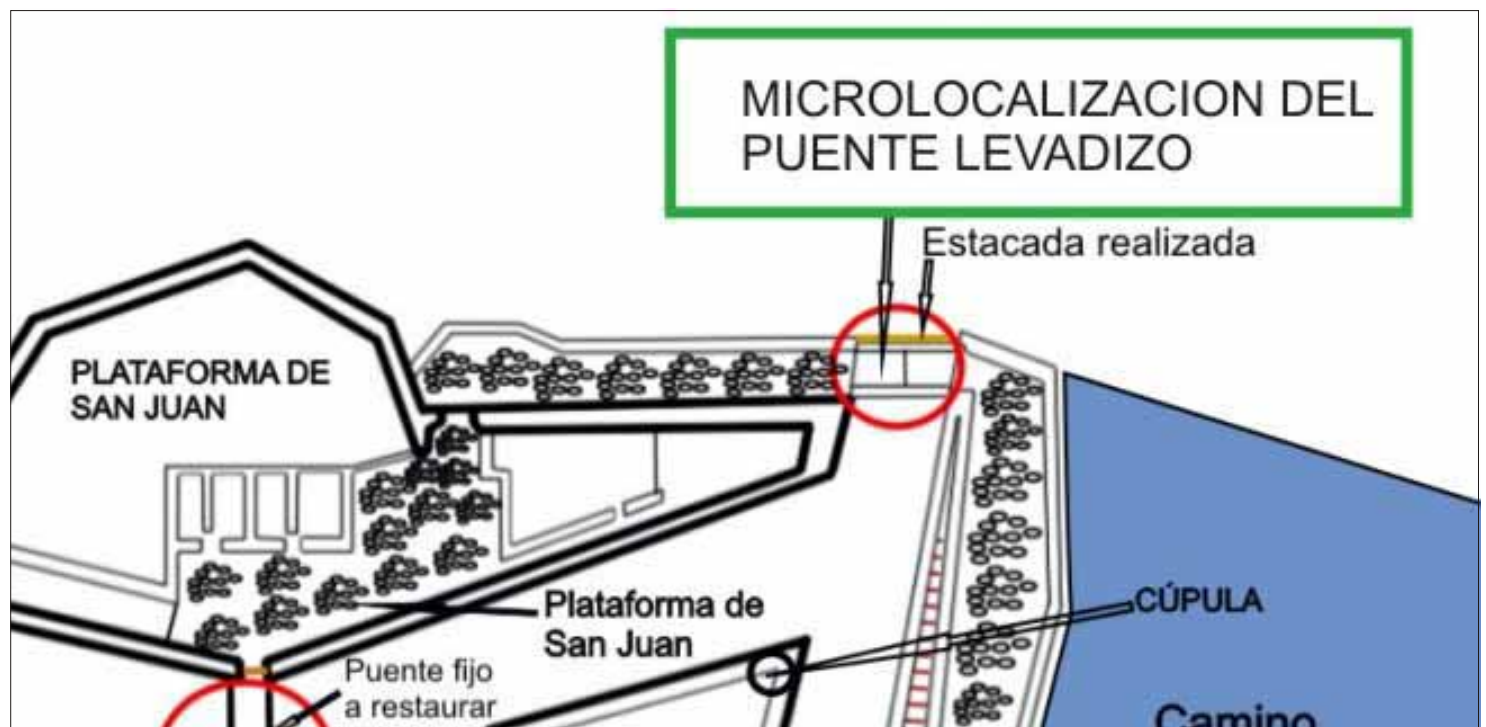
FIGURA 1. Localización de los trabajos arqueológicos.

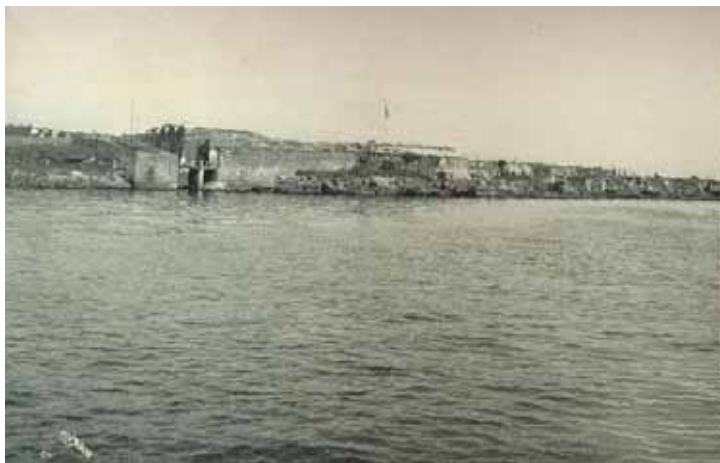
FIGURA 2. Vista donde se observa el puente (1901)

Como se verá, además, en un conjunto de fotografías de 1901 y de los primeros cuarenta años del siglo XX, el muro de cantería logró subsistir a los diversos avatares de la fortaleza (figuras 2 y 3). Es posible decir que su deterioro final podría estar asociado a las obras de relleno del área del frente marítimo a partir de la década de los cincuenta, como parte del crecimiento de la zona industrial y

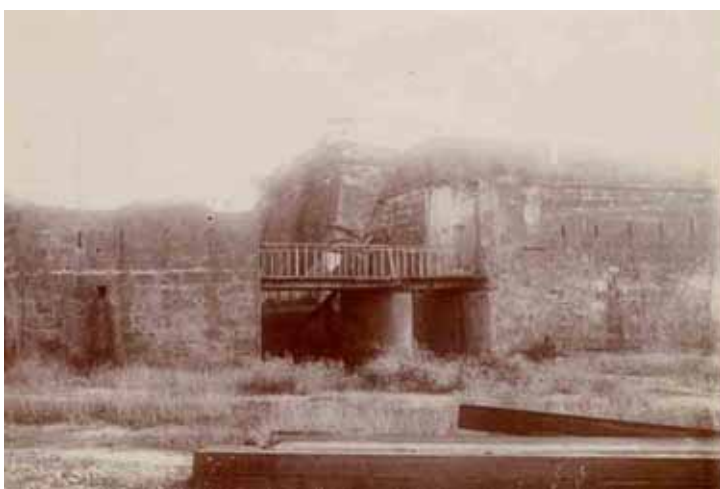
FIGURA 3. Vista del puente (década del cuarenta, siglo XX)

El objetivo principal de esta intervención arqueológica quedó cumplimentado cuando apareció el muro identificado como UE-14. Al parecer, aquel estuvo firme con los sillares hasta entrado los años cuarenta, como demuestra la foto anexa. Posterior a esta fecha, inmerso en las actividades de ampliación de estos terrenos e implementación de otros muelles, la estructura pudo haberse debilitado, y a fin de rellenar este espacio se aprovecharon los sillares en la conformación del muro este-oeste (UE-2), y se consolidó la UE-14 con dos muros de ladrillos adosados. Por lo tanto, analizando los resultados obtenidos a través del registro arqueológico y el estudio de los artefactos encontrados, se pueden identificar tres momentos constructivos diferentes, los cuales se mencionarán a continuación, comenzando por la transformación más temprana.

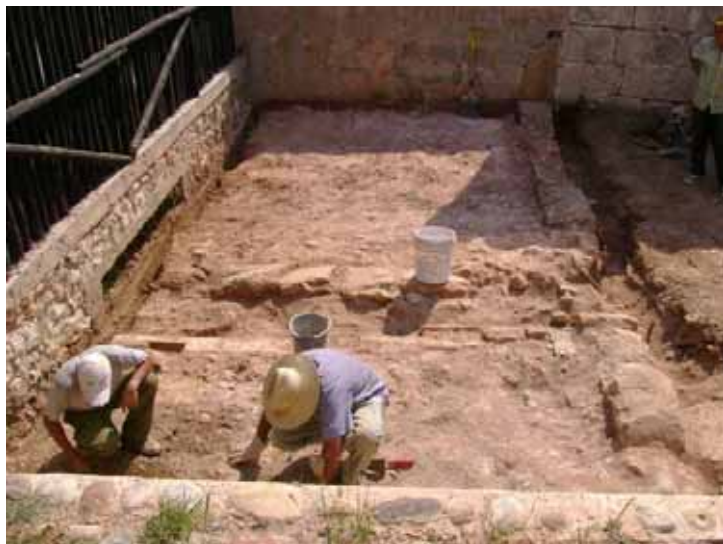
FIGURA 4. Trabajos de excavación arqueológica

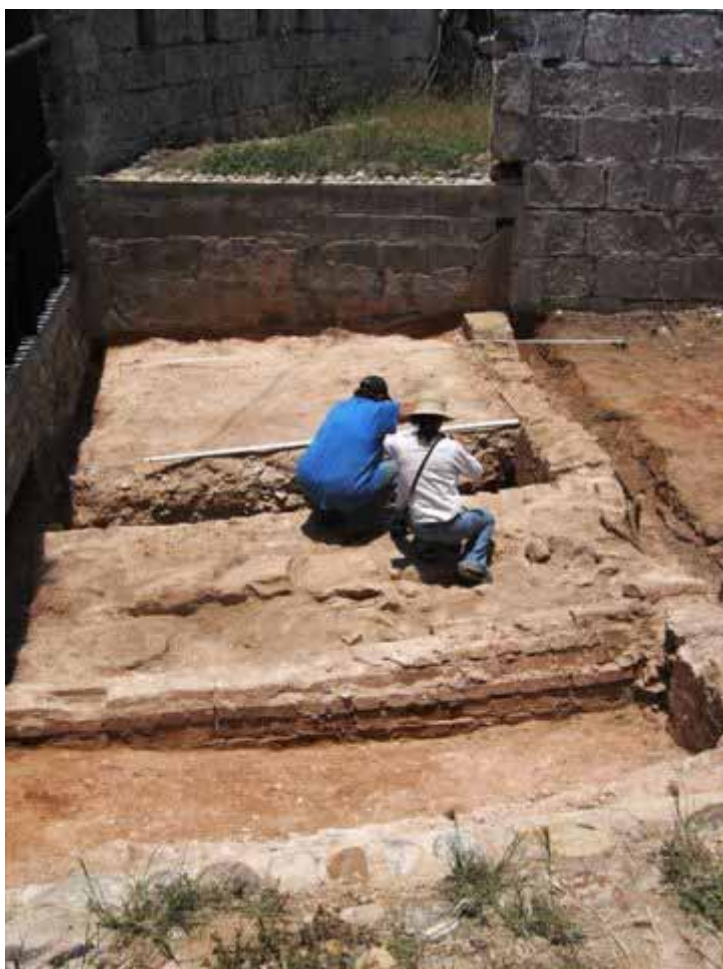
FIGURA 5. Excavación arqueológica donde se observa la estructura de ladrillos y la de sillares

El muro de sillares que sostuvo el antiguo puente mixto de madera fue hallado, pero con dos muros de ladrillos del siglo XX a modo de refuerzo. Estos fueron colocados utilizando el aparejo conocido como a tizón y parte de los sillares reutilizados en un nuevo muro de contención, dirección este-oeste. Las dimensiones de los ladrillos utilizados fueron de 27 cm x 7,5 cm, los mismos que se observan en los pretilos construidos en áreas dentro del castillo, también con cronología del siglo XX.

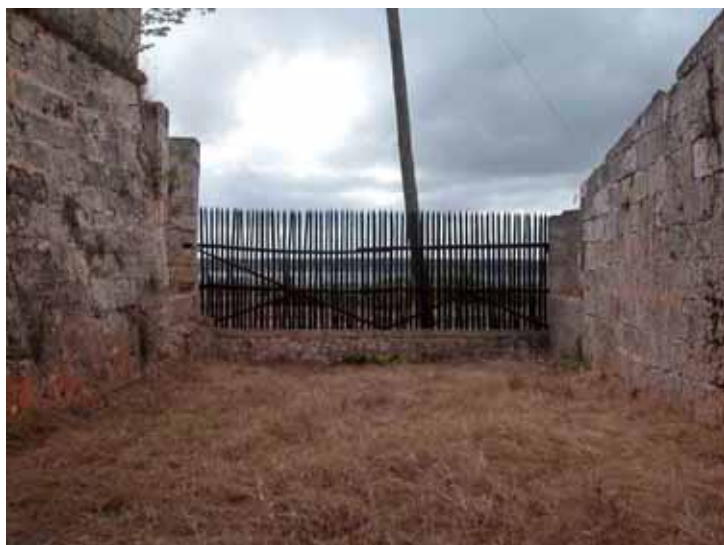
FIGURA 7. Área de trabajo antes de la intervención

Luego de un análisis del terreno y de haber cotejado la información histórica existente, además de conciliar los objetivos de la intervención arqueológica, se procedió a delimitar un área de 6,80 x 3,90 m cuyos límites fueron precisados por los propios elementos arquitectónicos visibles.

Este: muro de sillares de la plataforma de San Juan construido en 1736, siendo uno de los elementos arquitectónicos de la fortaleza que no ha sufrido transformación a lo largo del tiempo.

Sur: estacada de cierre al Castillo (fue colocada en el 2006 para impedir el acceso al museo por el foso). Consta de un muro que funciona como zapata, y encima de este el cierre de troncos de madera rollizos, simulando la que realmente existió entre el baluarte de Santa Ana y la muralla de contraescarpa.

Oeste: muro de sillares en el camino serpenteado. Originalmente se culminó hacia 1744-1745, reconstruyéndose durante los años setenta del siglo XVIII.

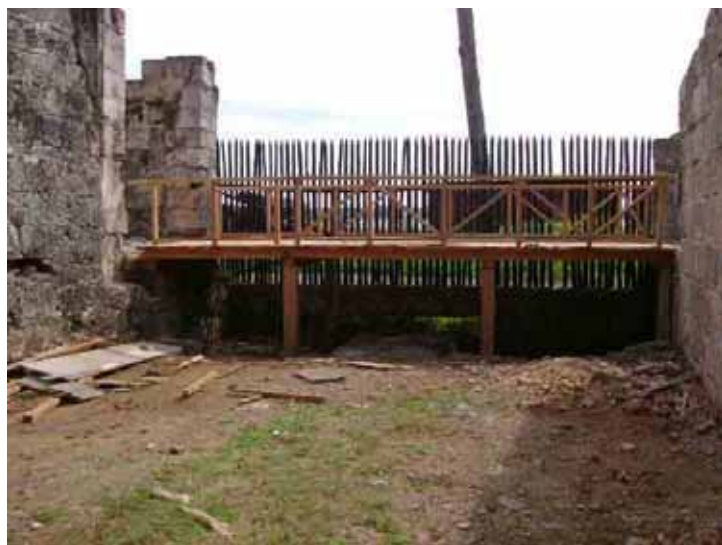
FIGURA 8. Recreación del puente

Personal Agustín Dueñas), y se aceptó la propuesta de cambiar el proyecto de recreación de los puentes mixtos en la zona de su basamento. Actualmente, se sigue labrando en esta faena.

Actualmente, se trabaja en el proyecto de consolidación de las estructuras halladas a fin de integrarlas a la propuesta de recreación del puente mixto, y lograr el lugar protagónico que tuvo este espacio durante centurias.
