## LAS ANTIGUAS CASAS CONSISTORIALES DE CÁCERES Y SU DESAPARICIÓN\*

*María Jesús TEIXIDÓ DOMÍNGUEZ*

El presente artículo tiene como objetivo arrojar luz sobre las desaparecidas Casas Consistoriales de Cáceres, situadas en el solar existente entre la Torre de la Yerba y la del Horno de su Plaza Mayor. Se analizará su proceso de decadencia a lo largo del ochocientos y las diferentes soluciones que fueron propuestas para su sustitución. En vista de la inexistencia de material gráfico, se plantea una hipótesis sobre la estructura y configuración que la olvidada fábrica pudo poseer.

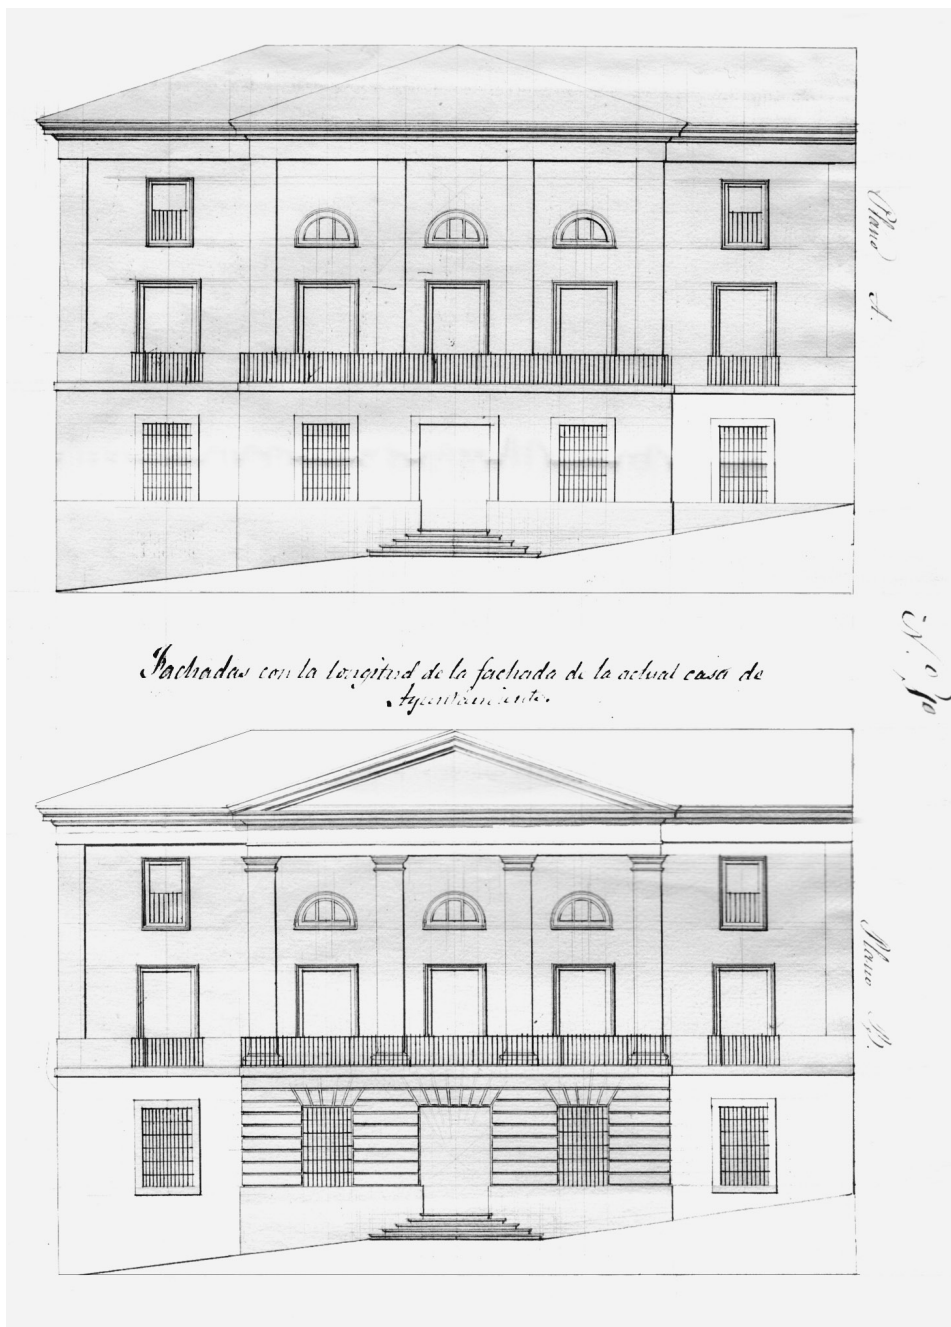
FIG. 1. Diseño de dos proyectos de fachada para la reedificación del Ayuntamiento en su antiguo emplazamiento, realizados por el Arquitecto Municipal Antonio Jiménez (A.H.M.C.).

Partiendo de estas indicaciones, el Arquitecto Municipal realizó dos pliegos con posibles diseños para la fachada del Ayuntamiento en su antiguo emplazamiento, con diferentes órdenes aunque siguiendo un esquema parecido. El primer pliego, al que se le asignó el n.º 1, recogía dos diseños –A y B– adaptados a las medidas del antiguo solar; en el segundo pliego, desaparecido, realizaba otros dos diseños –C y D– en los que se ampliaba su fachada hasta el Atrio del Corregidor, tomando las casas adyacentes. Según el expediente, parece que temporalmente triunfó el diseño D de esta segunda opción (ver Fig. 1).

En la imagen podemos observar cómo, sobre el desnivel que existía en el solar, se proponía un renovado edificio, también de dos plantas, con la segunda de más altura. De los dos diseños, muy parecidos, el superior (A) se muestra más sencillo, mientras que el segundo presenta almohadillado en el cuerpo central de la planta baja y orden toscano en las pilastras de la planta superior. Se trata de una fachada de un estilo muy relacionado con la nueva arquitectura consistorial del siglo XIX y con cierto aire al definitivo diseño de Michelena, aunque la diferencia fundamental con éste la encontramos en la ausencia de soportales.

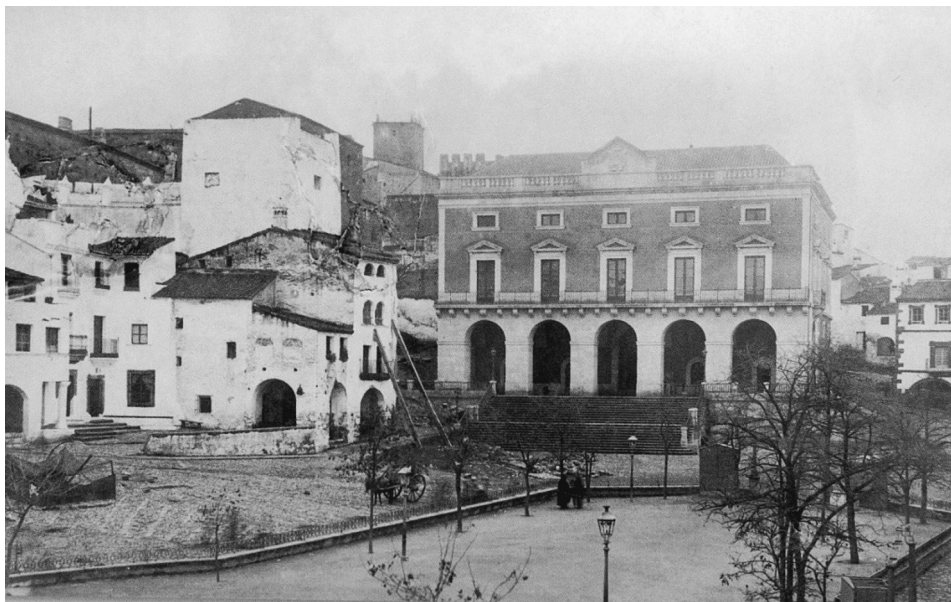
FIG. 6. *Fotografía de la Plaza Mayor hacia 1870 (A.H.M.C.).*

Por otra parte, una fotografía recogida hacia 1870 del recién estrenado Ayuntamiento puede ayudar a confirmar el plano de Michelena (Fig. 6). Aunque no podemos apreciar a la perfección todas las partes del solar, sí que se observa una construcción adelantada a la torre de la Yerba, que coincidiría con toda seguridad con esa vivienda del n.º 2 del plano. Llegamos a esta conclusión si además nos fi-

jamós en el estado en el que se encuentra, apuntalado, que nos habla de un edificio antiguo que ya estaría en pie en 1863. Además, podemos comparar el recorrido de la línea de fachada de ese Atrio del Corregidor con la del plano de Michelena, que parecen coincidir en gran medida, por lo que nos hallamos probablemente ante el primer plano conocido a escala de la Plaza Mayor<sup>43</sup>.

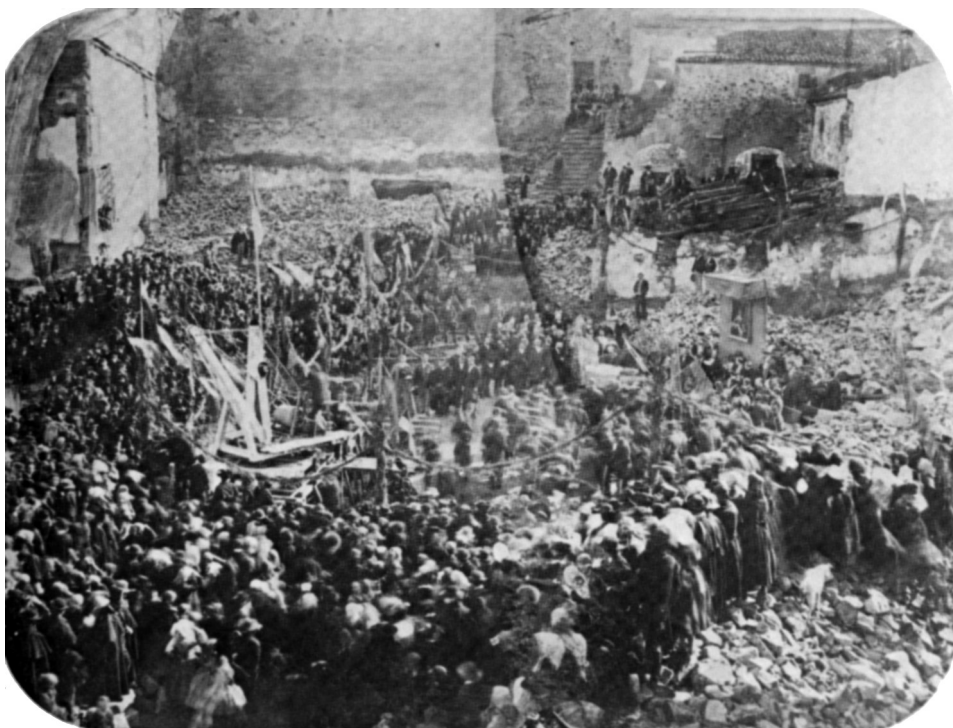
FIG. 7. *Inauguración del Ayuntamiento el 26 de noviembre de 1867. Fotografía tomada por el Conde de Lipa en la que se observa el estado del solar. A la derecha se aprecia parte del edificio de la carnicería (A.H.M.C.).*

Este valioso plano también nos ha permitido documentar otras dependencias municipales como la carnicería, situada junto a la muralla, único edificio que sobrevivió de la antigua construcción hasta aproximadamente 1930. Existen diferentes fotografías que dan testimonio de ella, la primera la realizada por el Conde de Lipa el 26 de noviembre de 1867, fecha en la que se colocó la primera piedra del nuevo Consistorio (Fig. 7). Michelena recoge una dependencia rectangular, que en la fotografía se observa dañada por la ruptura de la muralla para comunicación del Adarve con la Plaza. La carnicería poseía dos alturas y tejado de una sola vertiente al apoyar directamente sobre la muralla. Junto a esa construcción se insinúan algunas

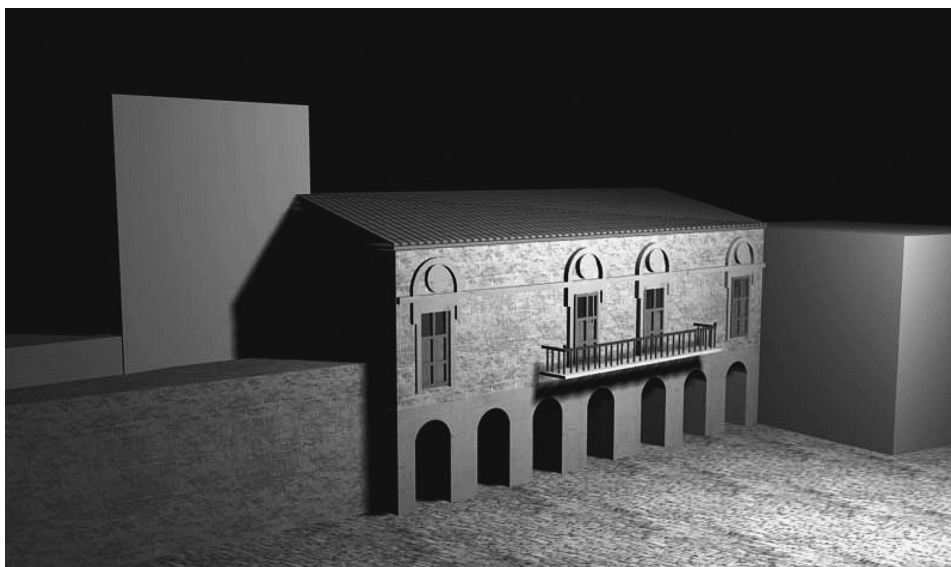
FIG. 8. Aproximación al antiguo Ayuntamiento realizada a partir de la documentación analizada. El edificio que se insinúa a la derecha sería la casa de Santos Muñoa, futuro solar del Consistorio de Michelena. A la izquierda la torre de la Yerba, ante la cual se establecería la cárcel que, ante la escasez de datos sobre su apariencia, hemos preferido no detallar (diseño: Roberto Saavedra).

Si efectuamos un sencillo cálculo, con estos datos (34 varas y  $\frac{1}{2}$  y 11 de altura) podemos obtener la profundidad del solar, unas 32,69 varas, es decir, 27,33 metros, medida que corresponde con la aportada por Michelena. Por último, cabe mencionar que la misma longitud era recogida en otro expediente de reparación de las casas consistoriales en 1801 («...el lienzo exterior que ace a las Piñuelas que zircunferenzia los corrales de la casa por estar descarnados de las aguas los que amenazan ruina que azen 32 varas de largo y 6 de alto...»<sup>44</sup>) por lo que con toda seguridad podemos afirmar que el edificio se adelantaba aproximadamente 28 metros de la línea de muralla.
