**ARQUEOLOGIA  
DE  
CALAHORRA**

**UN NUEVO TRAMO DE CLOACA  
ROMANA DESCUBIERTO  
EN CALAHORRA (LA RIOJA)**

**José Luis Cinca Martínez  
Alfonso García Cabañas**

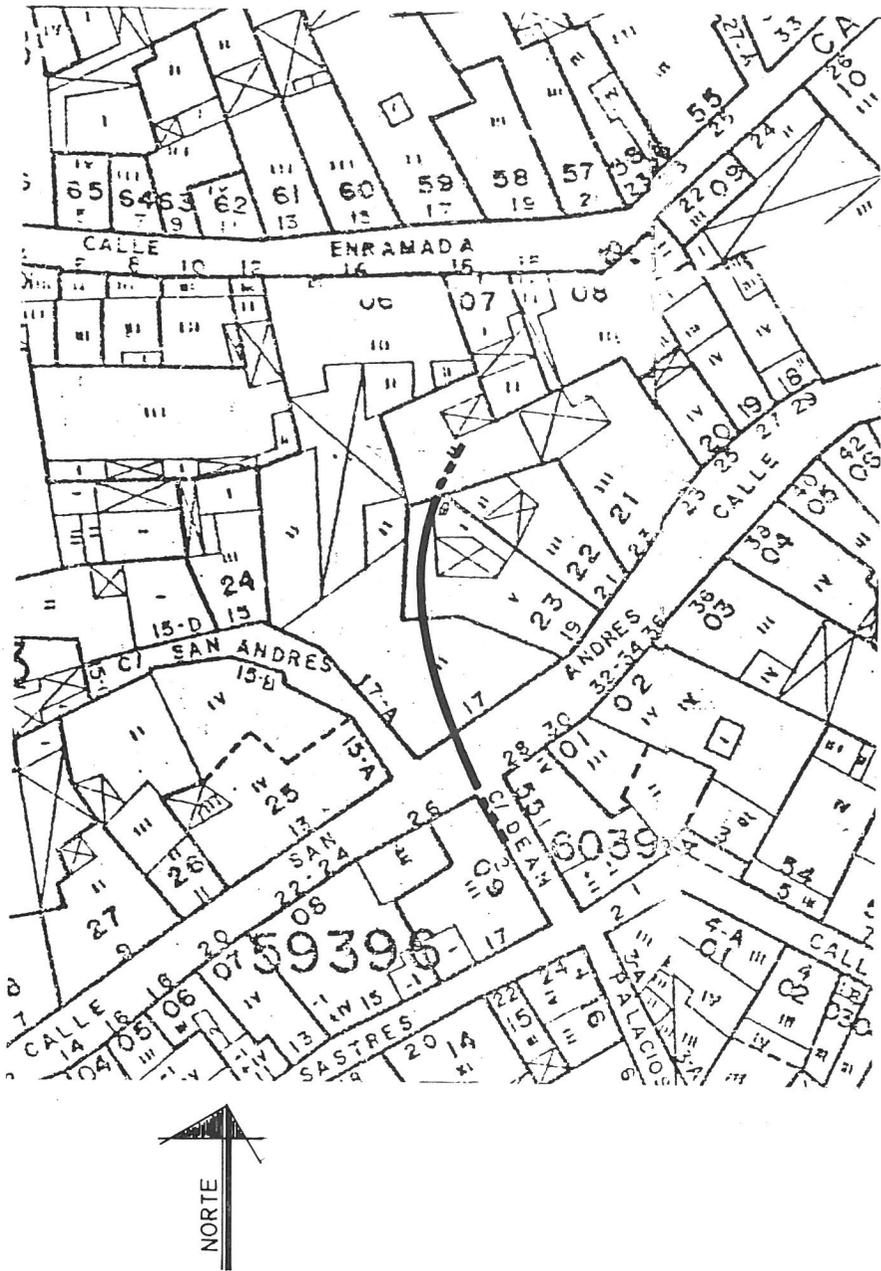
Fig. 1.- Situación de la cloaca.

El trazado de la cloaca lleva dirección norte-sur, describiendo una elipse de 29 metros. Discurre bajo los números 23, 21, 29 y 17 de la calle de San Andrés. A la altura del nº 17 cruza la calle, ascendiendo hacia la colina de San Francisco a través de la calle Dean Palacios, o bien bajo la casa con el nº 10 de la misma calle (Fig. 1).

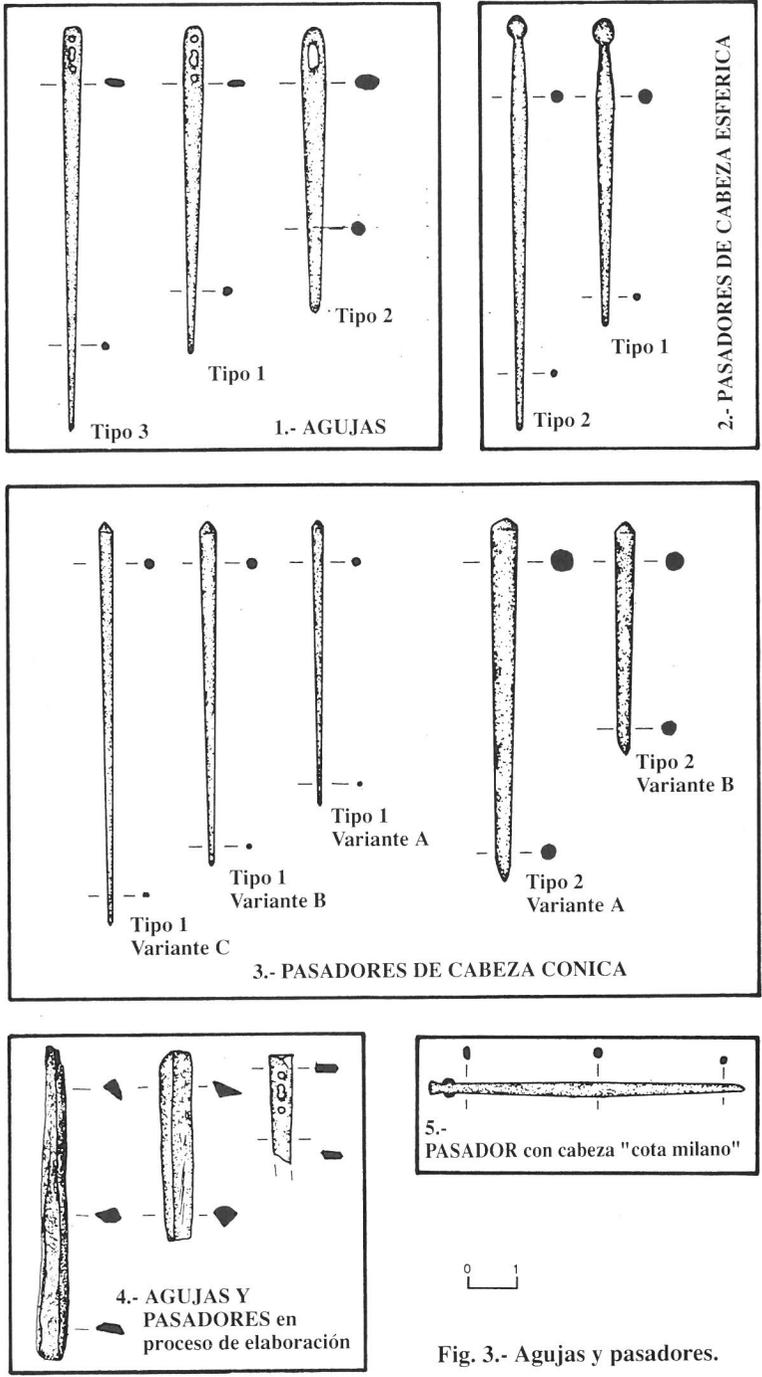
Fig. 3.- Agujas y pasadores.

**V-9-1.- Agujas:** Denominamos agujas a los instrumentos de hueso, alargados, de sección circular, con uno o más agujeros en la parte superior, y terminando en la inferior en punta aguda o roma (Fig. 3, nº 1 y Fig. 12).

**V-9-2.- Pasadores:** Dentro de este grupo distinguimos a su vez otros dos: Pasadores con cabeza esférica (PCE) y pasadores con cabeza cónica (PCC) - (Fig. 3, nºs 2 y 3, y Fig. 13).

Atendiendo a la longitud de los instrumentos, establecemos dos tipos de pasadores con cabeza esférica: el primero de ellos con una longitud comprendida entre los 55 y 64 mm. (Fig. 3, nº 2, tipo 1) y el segundo de 79 a 89 mm. (Fig. 3, nº 2, tipo 2). De este tipo de pasadores se han recuperado 10 completos y 39 fragmentos. De los completos, cuatro serían incluíbles dentro del tipo 1, y otros cuatro en el tipo 2. Los dos restantes son pasadores cuya punta tiene señales de rotura pero apreciándose un aprovechamiento posterior. De los 39 incompletos, dado que carecen de la longitud total, los incluímos dentro de indeterminados grupos 2-PCE. Hay un ejemplar que

**V-9-4.- Fragmentos de agujas-pasadores inacabados:** Son fragmentos de huesos retocados, con señales de cortes y sierras, que no dudamos servirían para la manufactura de estos instrumentos. Uno de ellos, con las características expuestas, tiene incluso los tres agujeros, clasificables dentro del tipo 1 de agujas (Fig. 3, nº 4).

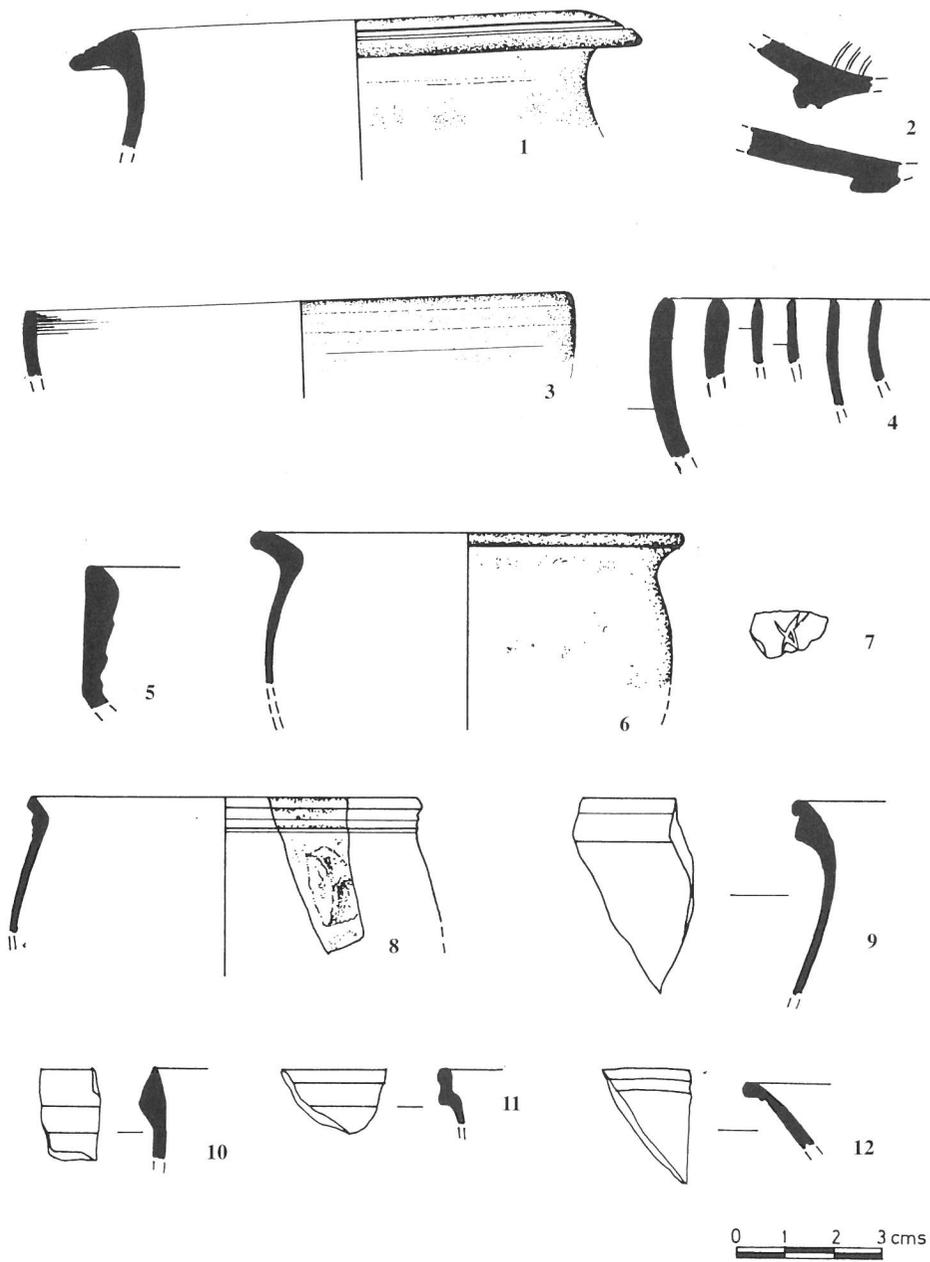
Fig. 4.- Cerámicas.

**V-1-2.- Sigillatas hispánicas:** La mayor parte del material cerámico recuperado pertenece a sigillatas hispánicas: 185 fragmentos, y casi todos ellos encuadrables dentro de formas lisas. Algún fragmento puede pertenecer a formas decoradas, pero dado su tamaño, únicamente se llega a apreciar inicios de baquetones, acanaladuras o molduras. Dentro de las formas lisas nos encontramos con el mismo problema del tamaño, aunque conservamos varios fragmentos (generalmente bordes Fig. 4, nºs 3 y 4) que podemos incluir dentro de la forma Ritt 8. También se han recuperado varios fondos de vasijas, con pies altos (Fig. 4, nº 2), pies moldurados, etc. Las paredes suelen ser finas, aunque en algunos casos sean muy gruesas. Un fragmentos lleva un grafito de tres líneas que se cruzan. (Fig. 4, nº 7).

**V-1-3.- Paredes finas:** Otro capítulo importante dentro de la cerámica recuperada, pertenece a cerámicas engobadas de paredes finas. Son 30 fragmentos, todos ellos engobados (aunque alguno de ellos solo en su parte exterior), con brillo y diferentes tonalidades del engobe. Pertenecen a jarritas de pequeño tamaño y a vasitos troncocónicos de paredes rectas, con los bordes moldurados y señales de estiramiento en el interior. Uno de los fragmentos lleva decoración bajo el borde a base de barbotina. (Fig. 4, nº 8).

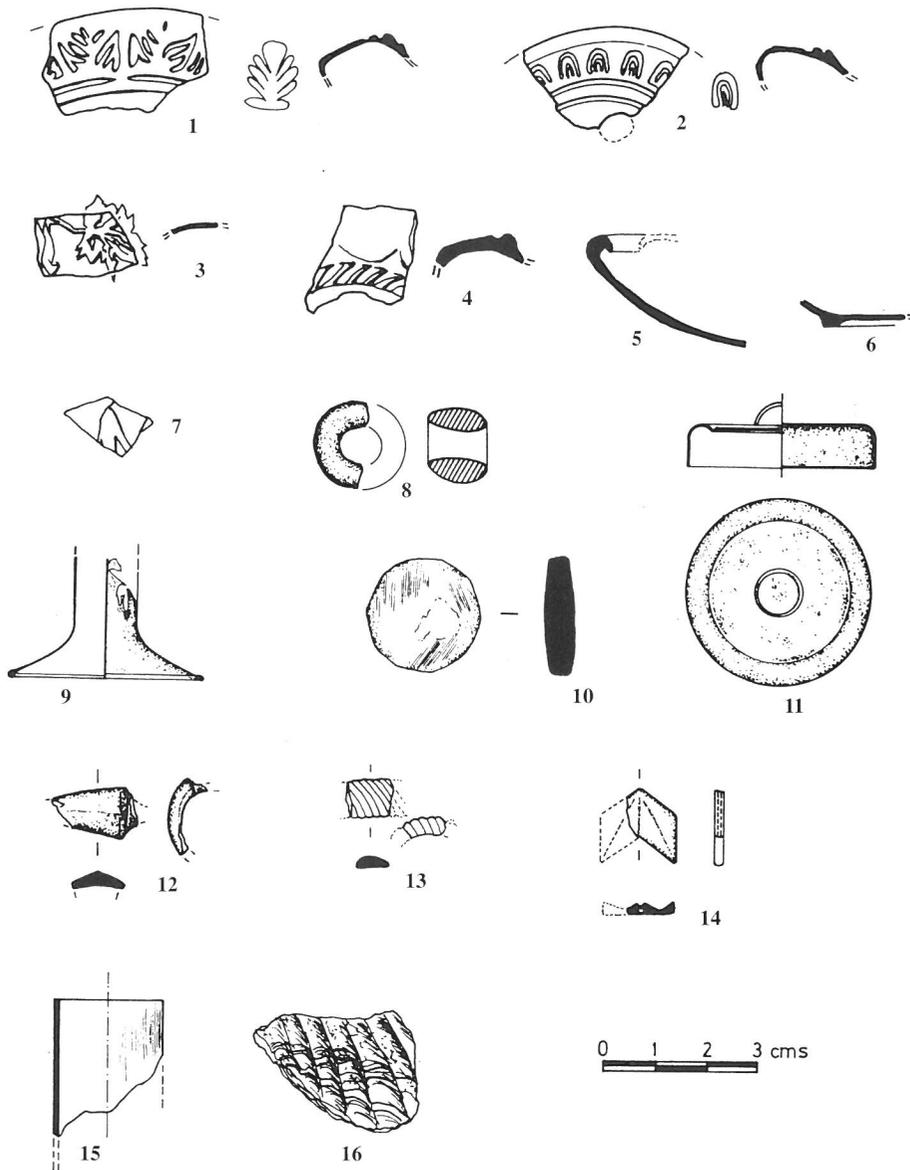
Fig. 5.- Lucernas (1 a 7), Cuenta de collar (8), Tapa de bronce (11), ficha de juego (10), pie de copa (9), anillos (12 y 13), colgante (14), vidrio (15) y concha (16).

De los fragmentos recuperados, cinco conservan la decoración, cuatro de ellos sobre el margo: motivos vegetales (Fig. 5, nº 1, y Fig. 10, nº 2), ovas (Fig. 5, nº 2 y Fig. 10, nº 4), vides (Fig. 5, nº 3 y Fig. 10, nº 1) y líneas segmentadas oblicuas (Fig. 5, nº 4). El otro fragmento posee la decoración sobre el discus (parte de un cuerpo humano desnudo, Fig. 5, nº 7). Un fragmento corresponde al asa, circular y con dos estrías en su parte superior. Dos fragmentos a la base, siendo del tipo anular simple (Fig. 5, nº 6). Otros dos al rostrum (Fig. 5, nº 5) y el resto de los fragmentos, debido a su pequeño tamaño, no es identificable.

**V-1-6.- Ficha de juego:** Se ha recuperado una ficha de juego de cerámica completa (Fig. 5, nº 10 y Fig. 10, nº 3). Está hecha en un fragmento de T.S.H, sus bordes se encuentran redondeados totalmente, así como sus superficies muy rayadas para conseguir un grosor uniforme, aunque va decreciendo a partir del centro.

**V-5.- Objetos metálicos:** Se han recuperado 20 fragmentos de los cuales uno corresponde a la cabeza de un clavo, informe con numerosas concrecciones de óxido, y los otros 19 pertenecen todos ellos a una tapa circular de bronce de 36 mm. de diámetro, con una acanaladura circular en su parte superior y un solape lateral de 8,5 mm. (Fig. 5, nº 11).

**V-7.- Cuenta de collar:** Está labrada en arenisca, con agujero central, conservándose sólo la mitad. Tiene un diámetro de 16 mm. y el agujero central tiene 10 mm. (Fig. 5, nº 8).

Un fragmento de anillo (Fig. 5, nº 12 y Fig. 11, nº 8) del mismo material que el segundo sello. De su parte inferior crece en grosor hasta llegar a lo que sería el centro del anillo, en cuyo extremo se encuentran dos finas incisiones. Mide 18 mm. de largo, 6 en su parte menos ancha y 11 en la zona superior. El segundo fragmento de anillo (Fig. 5, nº 13 y Fig. 11, nº 4) corresponde a uno completamente circular. Es de color negro y del mismo material que los anteriores. Está decorado con líneas oblicuas, mide 7 mm. de ancho y tiene un grosor de 2 mm.

También se ha recuperado un fragmento de lo que suponemos pertenecería a un collar (Fig. 5, nº 14 y Fig. 11, nº 1). Este fragmento son dos rombos unidos por una cara y con una acanaladura en ambas diagonales extremas. Mide 10 x 16 mm. tiene un grosor de 2 mm. y el material en el que está fabricado es del mismo tipo y características que los objetos descritos anteriormente. Lo atraviesa un agujero desde la parte superior a la inferior.

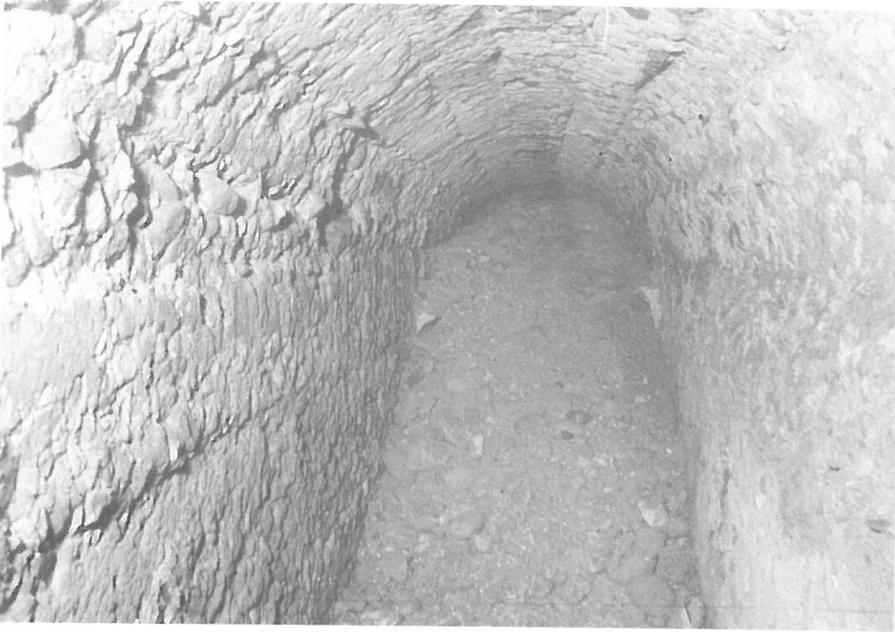
Figura 6.- Taponamiento final de la cloaca.

La cloaca está construida en opus caementicium (Fig. 6 y 7). Sus paredes tienen un grosor de 40 cms., con una luz interior de 57 y una altura de 1,07 mts. La bóveda es de medio punto, dispone de un agujero circular de 22 cms. de diámetro<sup>(3)</sup> y en toda su superficie, (sobre todo en el techo y zona superior de las paredes), se observan las huellas de las tablonadas procedentes del encofrado de la cloaca, tablonadas que suelen medir más frecuentemente 2,60 metros de longitud por 20-22 cms. de ancho.

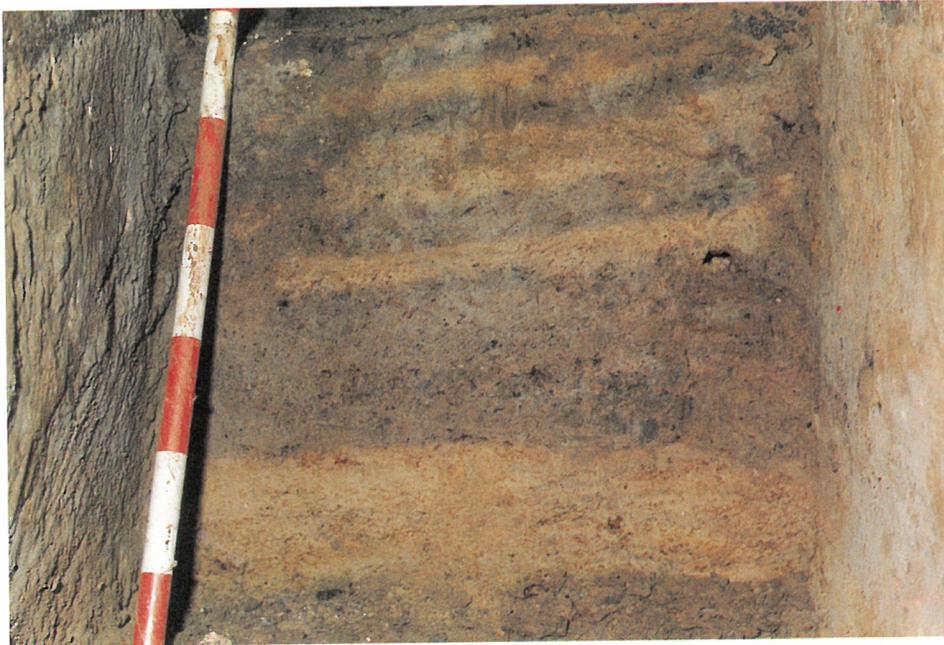
Figura 9.- Estratigrafía.

La cloaca está cegada casi en su totalidad, aunque la altura de sedimentos decrece a medida que se avanza hacia el sur. De los 29 metros de que consta la cloaca, una tercera parte se encuentra expoliada, encontrándose la cloaca taponada en su extremo sur con escombros procedentes de épocas modernas (Fig. 2 nº 1, fig. 9 y 6). En los ocho metros en los que se ha procedido a su limpieza se ha constatado una estratigrafía clara, pero sin valor cronológico para establecer los diferentes siglos de uso a través de los sedimentos (Fig. 2, nº 2). Se distinguen tres estratos:

**Estrato I.-** 15-20 cms. de espesor, color marrón oscuro, compacto, con diferentes tonalidades que varían continuamente. No se han encontrado materiales.

**Estrato II.-** De color marrón claro con vetas más rosadas, arenas suaves con tierras oscuras, mide de 20 a 30 cms. Se encuentra poco material: algún fragmento de agujas (fragmentos que luego han casado con los del estrato inferior) de cerámica y algún huesecillo. En este segundo estrato, la presencia de materiales la hemos de suponer consecuencia de la remoción de tierras del estrato III, el inferior, a causa de crecidas bruscas del nivel de aguas, que removerían parcialmente ese último estrato.

**Estrato III.-** Es el más profundo, son tierras rosadas con alguna vetilla más oscura, arenillas poco compactas. Varía entre los 10 y 20 cms. y es de este estrato de donde se ha recuperado la práctica totalidad de los materiales.

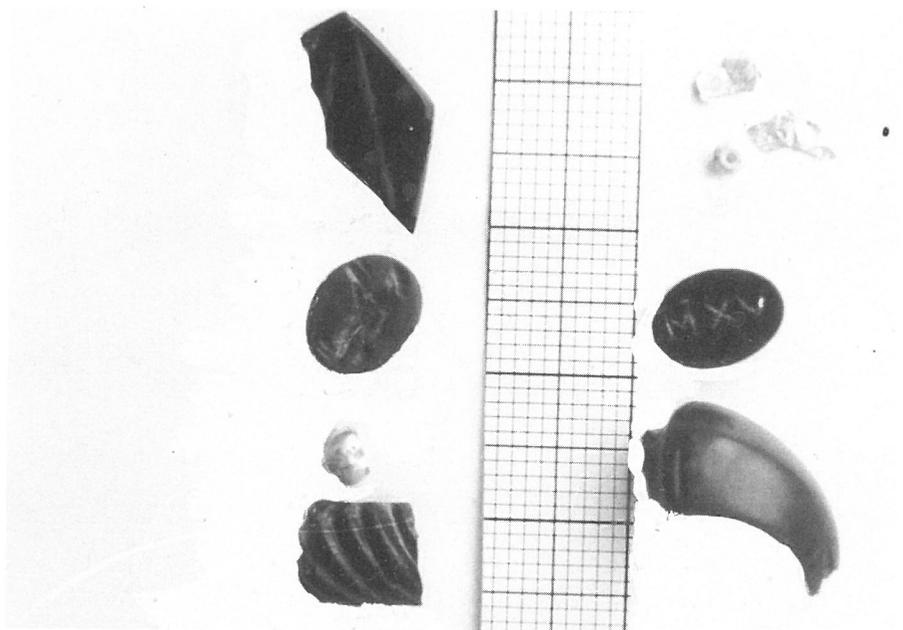
Figura 11.- Joyería.

**V-8.- Joyería:** Dentro del capítulo de joyería podemos incluir una serie de singulares objetos hallados, como son dos sellos, dos fragmentos de anillos, dos perlas, un colgante y una pequeña laminilla de oro (Fig. 11).

El primer sello es un óvalo de color marrón tostado con vetas negras. Mide 9 x 7 mm. en su cara superior, cortado a bisel en todo su alrededor, mide en su cara inferior 5 x 3,5 mm. Sus superficies están muy pulidas y en su cara superior lleva una Victoria en bajorrelieve (Fig. 11, nº 2 y Fig. 15).

El segundo sello encontrado es un óvalo negro, con la superficie exterior muy brillante, mide 9 x 7 mm., igual que el anterior, aunque su grosor es de 1,3 mm. Los lados se encuentran ligeramente biselados en su cara inferior. En la parte superior del sello lleva impresas las letras MXV, lo que en positivo sería VXM (Fig. 11, nº 7 y Fig. 16).

Se han recuperado dos perlas: Una fragmentada y en mal estado de conservación, pero la otra se encuentra en perfecto estado, con un diámetro de 2,1 mm., tiene forma de cono invertido y sus ángulos se encuentran biselados. Tiene agujero central y la superficie está pulida (Fig. 11, nº 6 y Fig. 17).

También se recuperó una laminilla de oro doblada de 3 x 4 mm., finísima (Fig. 11, nº 5).

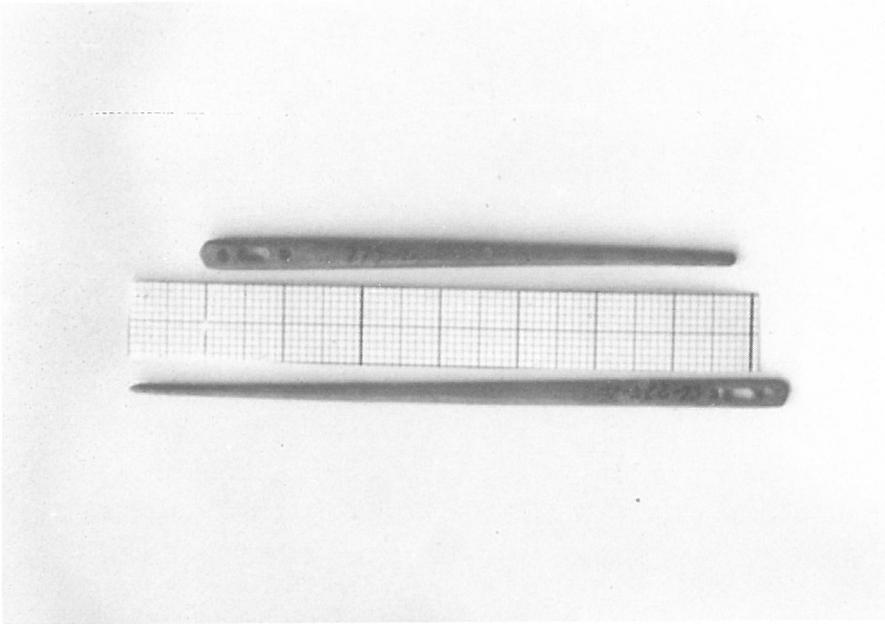
Figura 12.- Agujas.

Tipo 1.- Son agujas de tres agujeros, siendo el central mayor. Disminuye progresivamente desde la parte superior (3-4 mm.) hasta la punta. Sección circular. Cabeza aplanada y redondeada en su extremo. Con referencia a la longitud, hay dos tamaños, uno de aquellas agujas comprendidas entre los 80-85 mm. y el otro, de aquellas agujas comprendidas entre los 60-69 mm.

Tipo 2.- Aguja de un agujero. Disminución progresiva desde la parte superior (3-4 mm.) hasta la punta. Sección circular. Cabeza y punta redondeada.

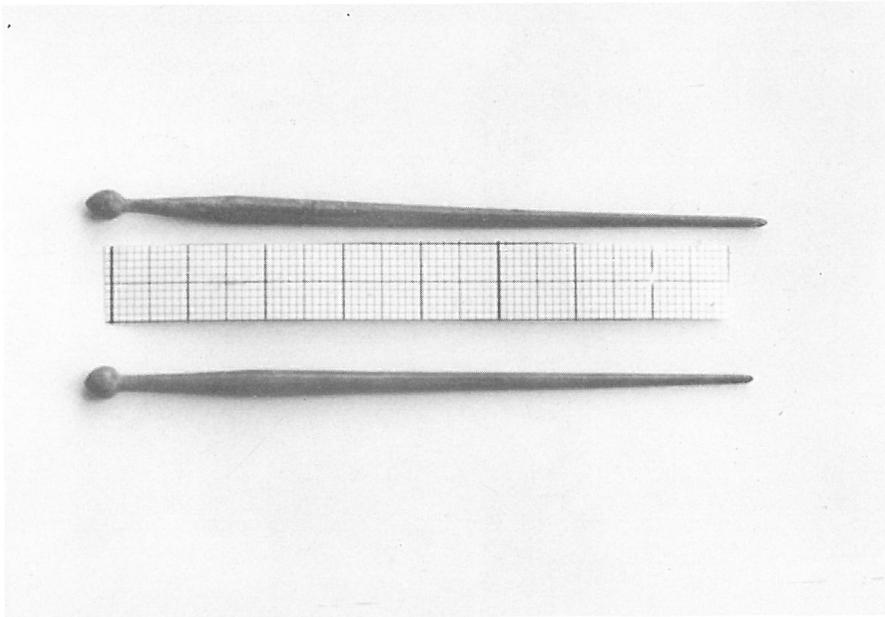
Figura 13.- Pasadores

**Pasadores con cabeza esférica:** Denominamos pasadores con cabeza esférica a los instrumentos de hueso alargados, que en parte superior posee una cabeza esférica pudiendo acabar unas, más en pico que otras, variando su diámetro entre los 2 y 6 mm. El instrumento termina en punta aguda, y bajo la cabeza se produce un engrosamiento de la sección a una distancia en todos los casos de 19-20 mm., salvo en uno que lo tiene a 16 mm. (Fig. 13 y Fig. 3, nº 2).

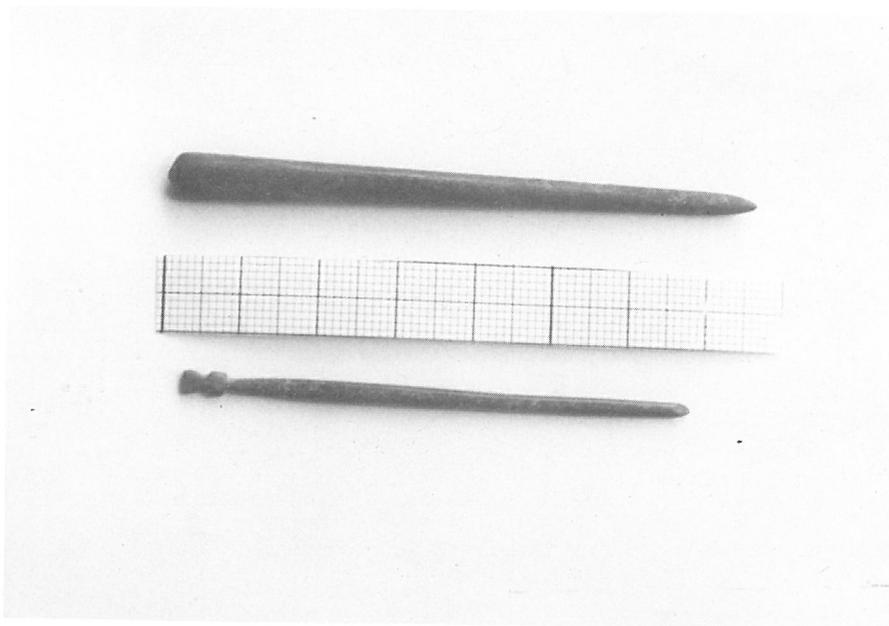
Fig. 14.- Pasador con cabeza cónica y pasador con cabeza "cola de milano".

Dentro del grupo de pasadores incluimos uno con la cabeza en forma de cola de milano. (Fig. 14). Tiene una longitud de 64 mm. con un reguesamiento en la parte central, siendo dos los ejemplares recuperados (Fig. 3, nº 5). Además hay otros siete fragmentos PCC, pero dado que se encuentran incompletos, los incluimos dentro de indeterminados grupo 2-PCC.
