UNA PLANIFICACIÓN URBANÍSTICA ANTISÍSMICA EN EL SIGLO XIX Y SU EVOLUCIÓN POSTERIOR

FRANCISCO CALVO GARCÍA-TORNEL
GREGORIO CANALES MARTÍNEZ

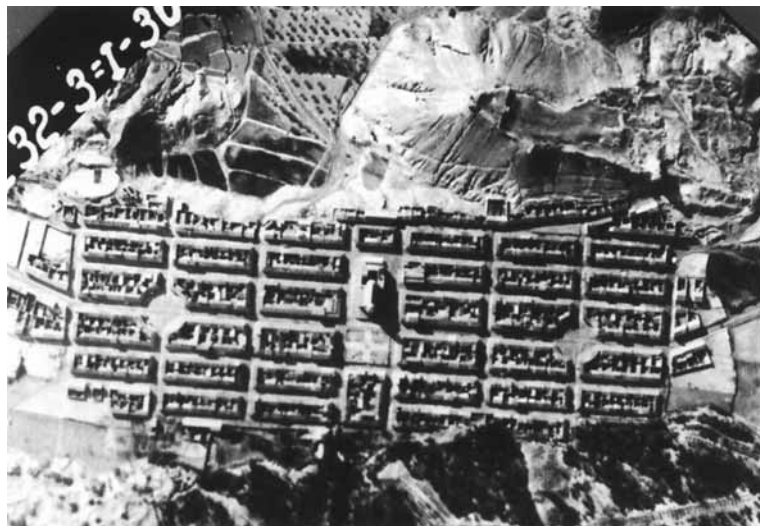
Fig.2. Vista aérea de Guardamar en 1930

En los planos de los núcleos reconstruidos, como en el caso de algunos otros que no habían sido totalmente asolados y en los cuales esta planificación no se llegó a aplicar o se hizo de forma parcial, se optó por la elección de sectores lo más llanos posibles, desarrollando sobre ellos un plano en cuadrícula organizado a partir de una plaza central rectangular, donde habrían de emplazarse la iglesia y demás edificios públicos. Las calles parten de este núcleo central en ambas direcciones con anchura obligatoria entre 14 y 17 metros, conformando un plano general hipodámico, cuadrangular o rectangular según las características del suelo disponible y que puede incluir nuevas plazas equidistantes de la central, si así lo exigen las dimensiones urbanas. La figura nº 2 muestra el aspecto general de esta planificación en la localidad de Guardamar, un siglo después de su reconstrucción.

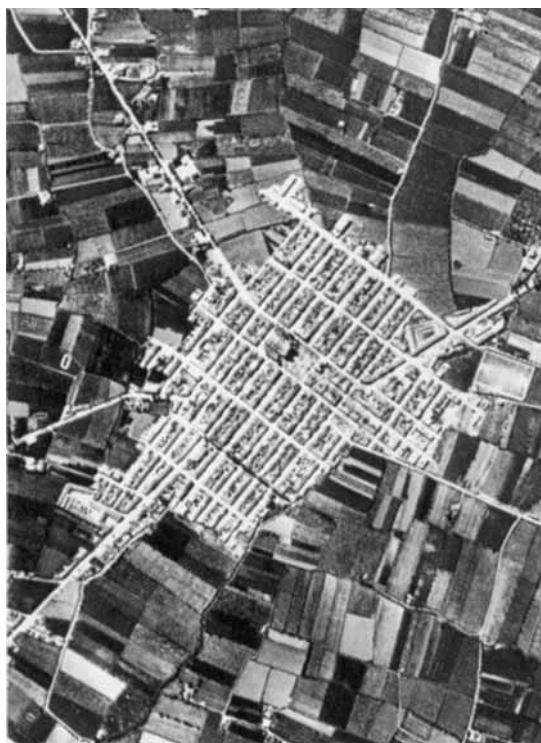
Figura 3. Fotografía aérea de Almoradí en 1959

Al no variar sensiblemente las condiciones económicas y sociales de la comarca el desarrollo urbano es muy lento y, durante bastante tiempo, se nutre ocupando los amplios espacios interiores de las manzanas diseñadas por Larramendi, compactándose la edificación más que extendiéndose. La figura nº 2, que corresponde a Guardamar en 1930, muestra que en un siglo el plano original se mantenía prácticamente intacto y, todavía en 1959, el núcleo de Almoradí se había expandido muy poco, respetando bastante fielmente la estructura original (figura nº 3).

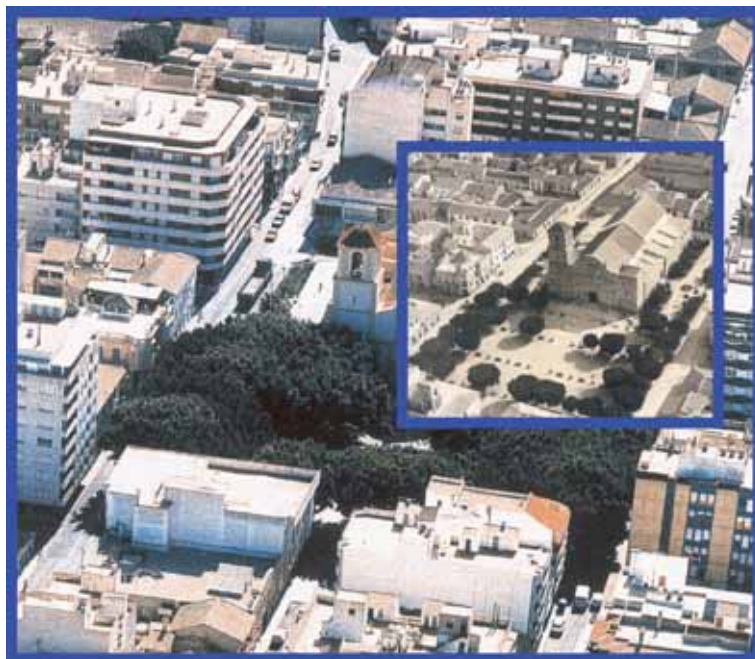
Fig.5. Centro Urbano de Almoradí en 1930 (recuadro interior) y en la actualidad

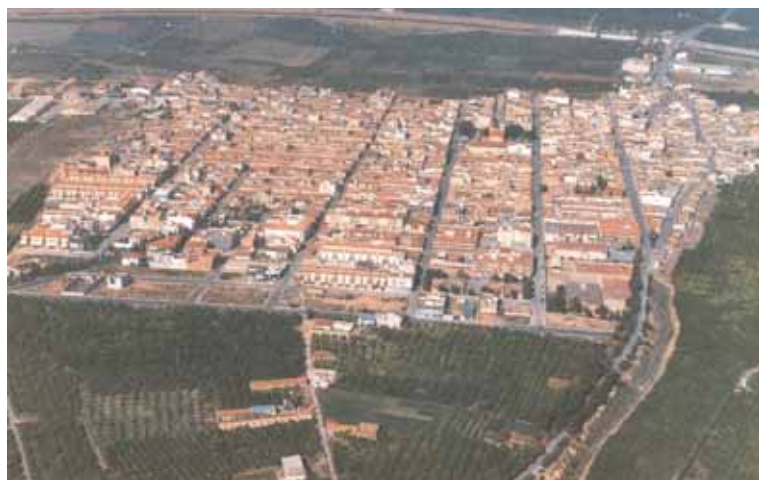
Fig. 6. Benejúzar, en la huerta tradicional, mantiene básicamente los rasgos originales del planeamiento

gonal establecida al reconstruirlos. Es el caso de Benejúzar, que se muestra en la figura nº 6, donde los únicos sectores que manifiestan una estructura diferente son dos pequeños núcleos inmediatos, no asolados por el terremoto y englobados en su crecimiento, situados respectivamente a ambos lados en la parte superior de la fotografía.

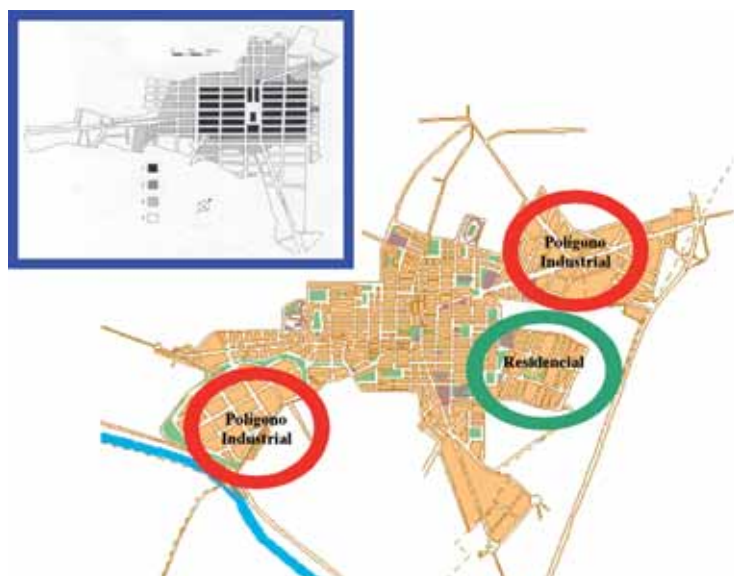
Fig.7. El desarrollo de Almoradí se realiza a lo largo de las vías de comunicación fundamentalmente con polígonos dedicados a industria y servicios. El recuadro superior señala las etapas de desarrollo a partir del plano original en negro.

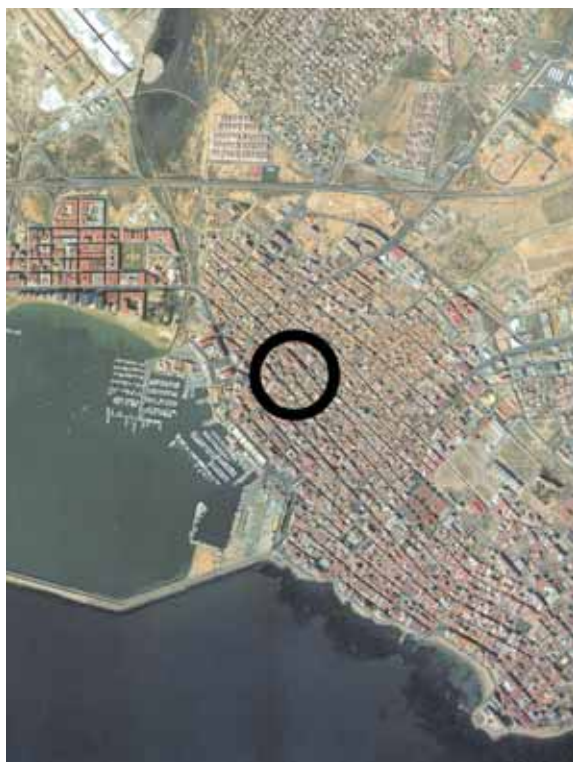
Fig. 9. Foto aérea actual de Torrevieja, el círculo señala el núcleo reconstruido después de 1829.

La acumulación de sectores edificados, infraestructuras de diversos tipos y vías de comunicación que muestra la figura nº 9 exigen que en su planificación se hubiera integrado la consideración del riesgo sísmico. Las soluciones sencillas, pero en general acertadas, que aportó la reconstrucción iniciada en 1830, deberían haber sido un punto de partida para continuar buscando las soluciones más adecuadas en cada momento y en cada fase del desarrollo de la comarca.
