La *villa rustica* romana de Catarroja. Aportaciones a la *pars rustica* derivadas de la campaña de campo 2007-2008

M^a Paz García-Gelabert*
Julián Talavera**

Estudiamos diversos rasgos arquitectónicos de la *pars rustica* de la *villa* de Catarroja, aislados durante la campaña arqueológica de urgencia 2007-2008. Asociándolos con los rasgos arquitectónicos, también de servicios, de campañas anteriores, fijamos su datación en la fase I de la *villa*, la de mayor riqueza (finales del siglo I aC - aproximadamente primera mitad del siglo II).

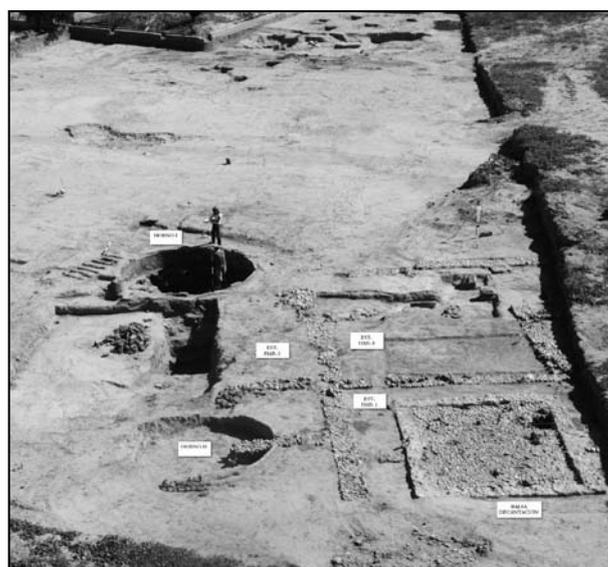
Foto 2. Vista general de la zona de producción.

fructífera. Debe matizarse también el diferente grado de conservación, más alto el de las construcciones subterráneas, hornos y “balsa de decantación”, frente al muy inferior de las más superficiales, tales como los probables almacenes.

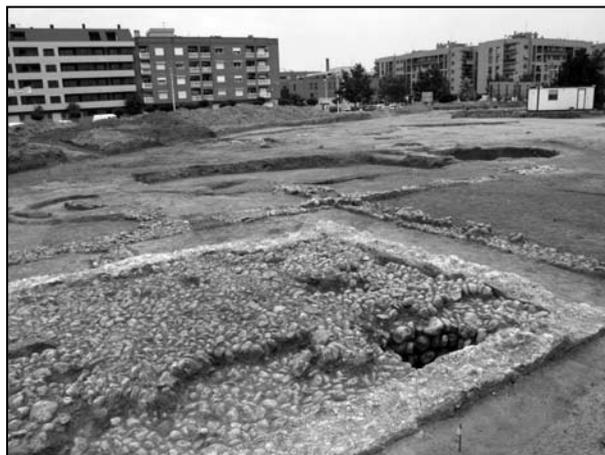
Foto 3. Colmatación de la “balsa de decantación” y vista de la zona aledaña a ésta.

Se rellenó mediante un gran número de bolos rodados de río, cuyo tamaño medio oscila entre 0,08 y 0,30 metros de largo, ordenados, no depositados al azar. Conforman entre cuatro y cinco hiladas que llenan la totalidad del volumen conservado: cuatro hiladas en el tercio más occidental y en la zona más meridional, frente a las cinco en el resto. Existen pequeñas áreas donde la acción antrópica ha eliminado alguna hilada, pero nunca su totalidad. No perdamos de vista que hasta hace diez años estos parajes del municipio, entre los que se contaba l’Hort de Pepica, eran espacios agrícolas. La buena distribución de estos guijarros es una labor perfectamente organizada, que ocupa, según referimos arriba, la totalidad del espacio de la ya inutilizada “balsa”. Estos datos permiten suponer que sobre el sector se proyectó construir un pavimento consistente, o levantar una pequeña edificación (no tendría esta última opción mucho sentido para emplear tanta fuerza de trabajo), proyecto que no llegó a realizarse, porque no queda ni un solo vestigio de material de obra sobre la más o menos uniforme última capa de piedra rodada (Foto 3). Incluso aunque hubiesen desaparecido las hiladas superiores, siempre se hubiera filtrado algún testigo de los materiales

mientos internos del gran receptáculo. Y una precisión obligada, el acarreo y deposición del elevadísimo número de piedra es un proceso laborioso que invita a pensar en la importancia que tuvo el área industrial antes de colmatarse la “balsa” e incluso después, aunque no sabemos en qué pudo consistir la importancia. Y puede pensarse, también, que se utilizó el material de los muros de edificaciones fuera de servicio.

Morfológicamente hablando, la “balsa” es una fábrica perfectamente rectangular, estando el eje largo orientado en sentido norte-sur, con unas dimensiones exteriores entre 5,84 y 5,97 metros de longitud y entre 4,72 y 4,97 metros de anchura. Las dimensiones interiores entre 4,92 y 4,98 metros de longitud y 3,72 metros de anchura. El grosor de sus paredes oscila entre 46 y 50 centímetros

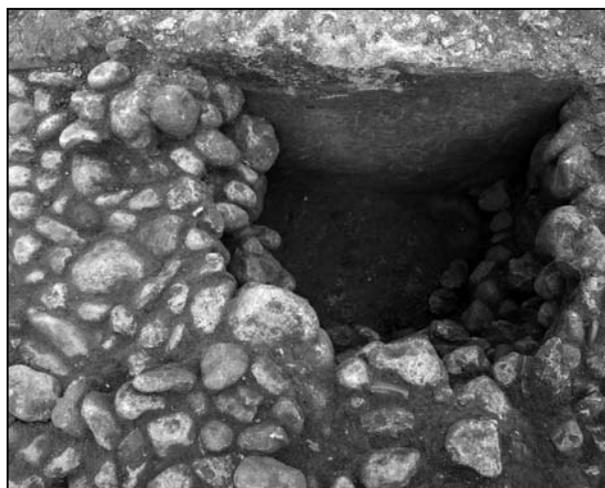
Foto 4. Vista del revoco de la “balsa de decantación”.

No obstante, el estado en el que el rasgo funcional ha aparecido no era evidentemente el mismo en el que se construyó. Así, es de suponer que las paredes exteriores de la balsa de decantación, y la cara superior estarían acabadas de un modo mucho más refinado, quizá no tanto como las paredes interiores. En éstas sí se aprecia una capa de hormigón hidráulico, como revoco, generando una superficie bien trabajada de aspecto fino, suave, que lejos de tener un criterio meramente estético tiene un fin funcional, el de asegurar la estanqueidad de esta “balsa de decantación”. El grosor del revoco no excede de los 1,50 centímetros (Foto 4).

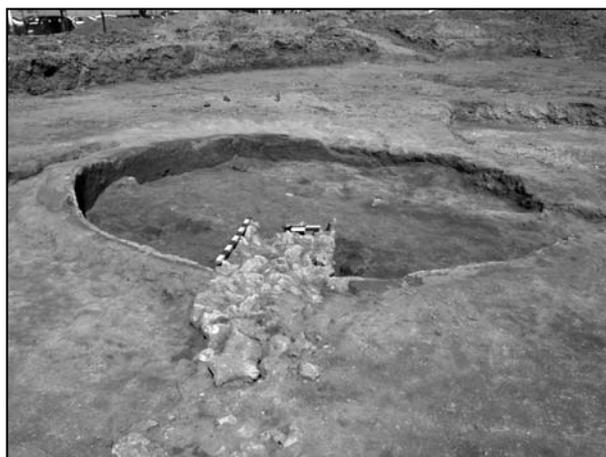
Foto 5. Vista del horno II y muro de cronología posterior.

Su principal característica es que parte de ella se aloja en el interior del horno II (Fotos 5, 6),

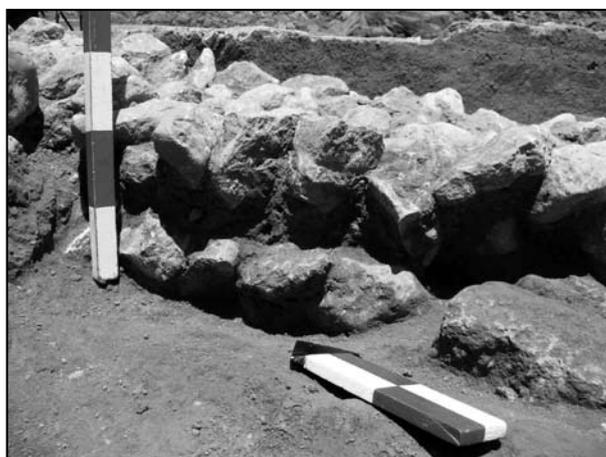
Foto 6. Detalle del muro que rompe la obra del horno II.

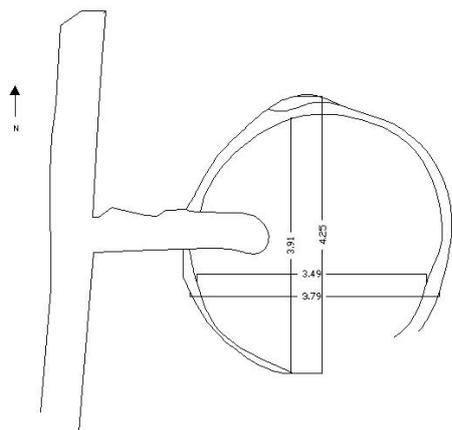
Figura 1. Planta del horno II.

2.- Se trata de un horno de planta circular.

4.- Con respecto al horno I, ambos se hallan en línea, a partir del respectivo lado oeste, y ambos, desde sus centros geométricos, siguen la orientación general de todos los espacios arquitectónicos de la *villa*, es decir, norte-sur.

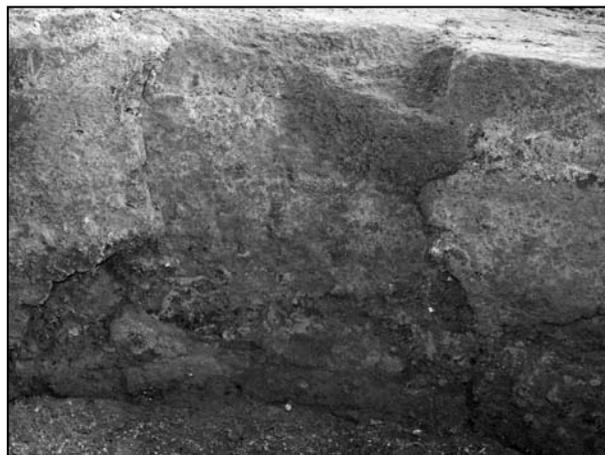
Foto 7. Vista de la capa de revoco del horno II.

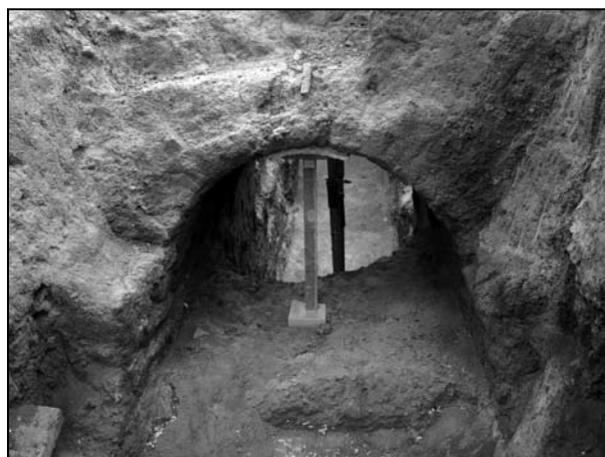
Foto 8. Vista del *praefurnium* del horno I.

se advierte en la foto 8, en la parte inferior del costado oriental, se sitúa un refuerzo de mayor consistencia, que finaliza con el inicio del arco propiamente dicho. Las dimensiones de los ladrillos que la conforman oscilan entre los 0,40-0,45 metros de longitud, y sus grosores entre 6 y 9 centímetros

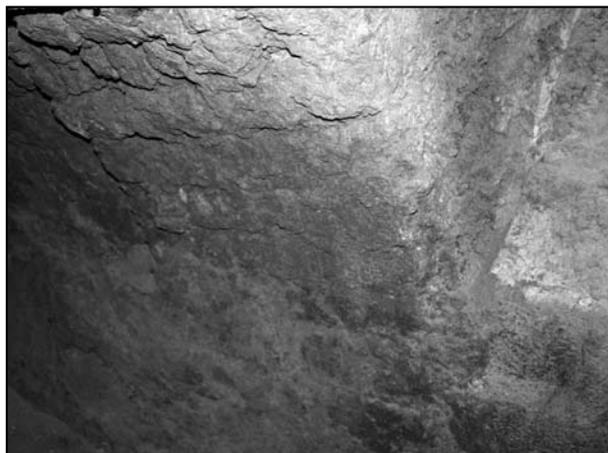
Foto 9 . Vista del costado oeste de la boca de horno I.

Su vista desde el exterior es de un aspecto abovedado con una disposición radial de los ladrillos que lo conforman y que se aprecia de modo claro en su costado oeste (Foto 8). Asimismo, se puede distinguir como la acción del calor ha ido provocando la erosión de las piezas en los tramos inferiores creando una superficie prácticamente lisa, a diferencia de las hiladas más elevadas donde sí se distinguen las irregularidades de los ladrillos y la disposición en filas (Foto 9).

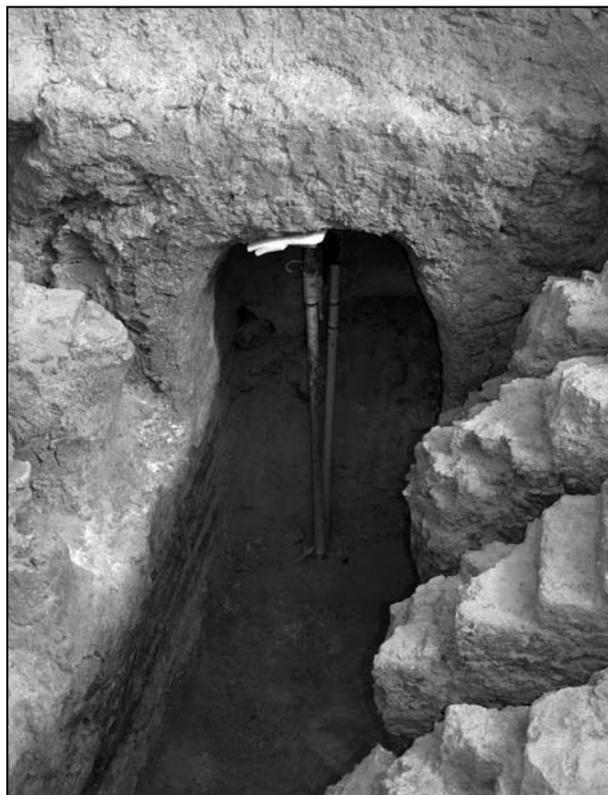
Foto 10. Vista de la bóveda y zona de acceso a la cámara de combustión.

Visto desde el lado sur del horno, y desde el interior del mismo se advierte la distorsión del arco de medio punto en el tercio final y en la tramo superior del espacio abovedado en el costado oriental (Foto 10). Ciertamente esta distorsión del arco se ve incrementada por el enlucido existente, que se prolonga desde el arranque de la base hasta el inicio de lo que propiamente es el arco. Este enlucido es una de las principales características de la totalidad de la fábrica y, como apuntamos anteriormente, señala su longevidad, pues es una técnica básica en aquellos rasgos en los que se hacen necesarias reparaciones.

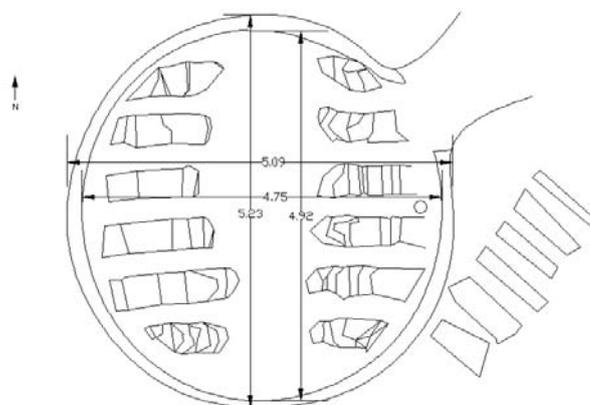
Figura 2. Planta del horno I.

Refiriéndonos al horno propiamente dicho se conserva hasta lo que parece ser el arranque de la cúpula o elemento de cubrición. Sus dimensiones son, para el diámetro interior 4,92 metros en sentido norte-sur y 4,75 metros en sentido este-oeste. El diámetro exterior es de 5,23 metros en sentido

norte-sur y 5,09 metros en sentido este-oeste (Figura 2). Los grosores de sus paredes varían entre los 14 y 17 centímetros. Se trata de grosores a la vista, pues las capas de revoco o enlucido interiores perviven de modo muy fragmentario.

Una prueba más que configura este argumento, es que como puede apreciarse en la figura 2 y foto 17, donde se aprecia la planta del horno, las pilastras de un costado no están encaradas con las de su opuesto. Estamos ante una composición carente de ritmo estético en su interior, ante un elemento claramente funcional. Y demostración de ello son los frecuentes recubrimientos que hemos encontrado en las diferentes *pilae*, concretamente dos capas de recubrimiento, indicación precisa de otras tantas reparaciones. La *pila* E5 carece de este recubrimiento debido a su degradación pues ésta es, visualmente, la peor conservada de las doce.

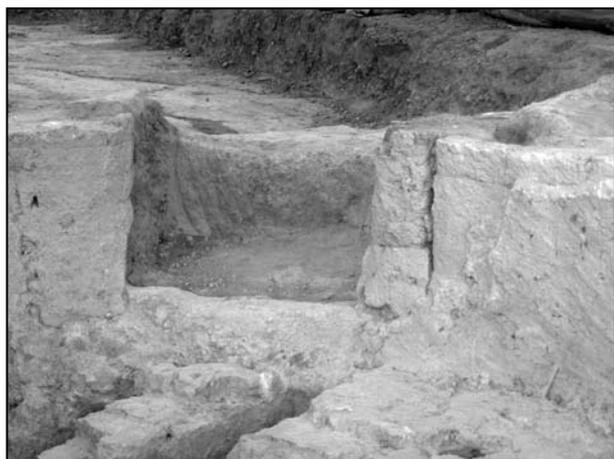
Foto 11. Acceso a la cámara de cocción.

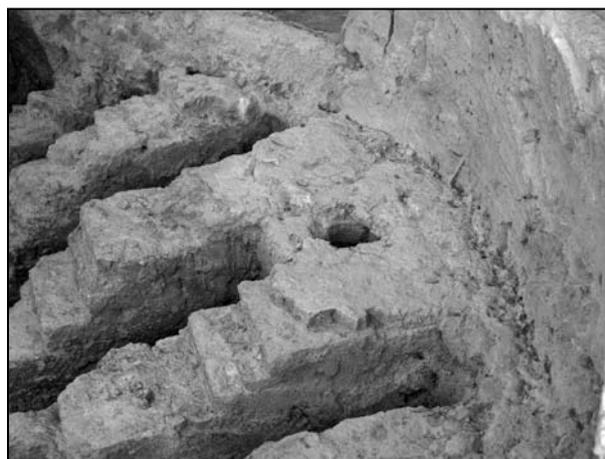
Foto 12. Vista de la parrilla sobre las *pilae* E3 y E4.

Junto con el revoco uno de los componentes del horno que en peor estado ha aparecido es la parrilla. Únicamente permaneció en la zona de contacto de las paredes y en especial hacia el costado este del horno y sobre las *pilae* número E3 y E4 de este mismo sector (las *pilae* han sido numeradas desde E1 a E6, y W1 a W6, iniciando la enumeración desde el norte). Es decir la parrilla se conserva sobre las *pilae* centrales, desapareciendo tanto hacia el final del horno (*pilae* E6 y W6), como hacia la entrada de la cámara de cocción (*pilae* E1 W1). Grado de conservación que hay que vincularlo, de modo evidente, al estado en el que se han encontrado los soportes o *pilae*, pues son las centrales de ambos costados las que mejor grado de conservación muestran (Foto 12).

media entre 12 y 15 centímetros aproximadamente (Foto 13). De los orificios que conforman la parrilla únicamente se conserva uno entre las *pilae* E3 y E4 (Foto 12); es de aspecto cilíndrico y de dimensiones considerables, alcanzando 0,15 metros de diámetro.

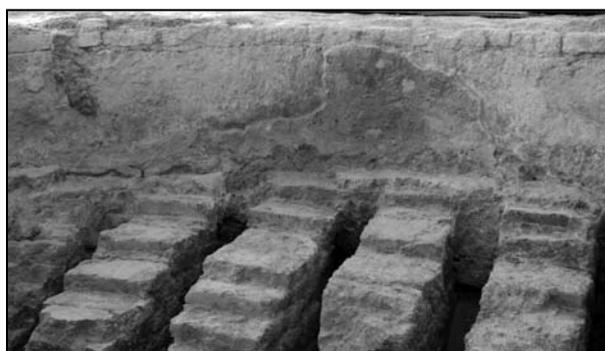
Foto 13. Vista del revoco del lado oeste.

Los escasos restos de parrilla existentes en el lado oeste, permiten evaluar dos capas de tierra batida para conformar esta pieza primordial. La primera en disposición, esto es, la que se halla en contacto directo sobre las *pilae*, entre 7 y 8 centímetros de grosor, y la superior entre 5 y 6 centímetros. Quizás, podamos inferir así, una potencia

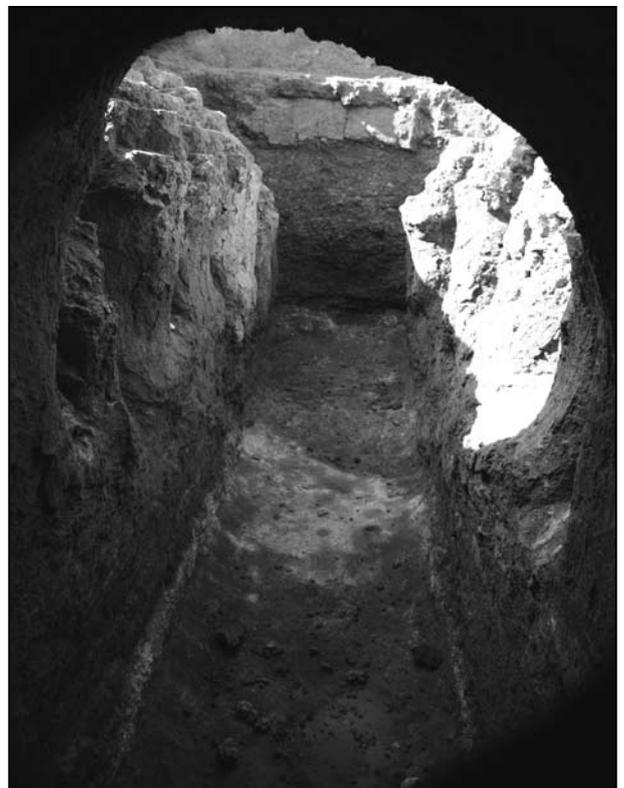
Foto 14. Vista de los ladrillos del lado sur enfrentados al *praefurnium*.

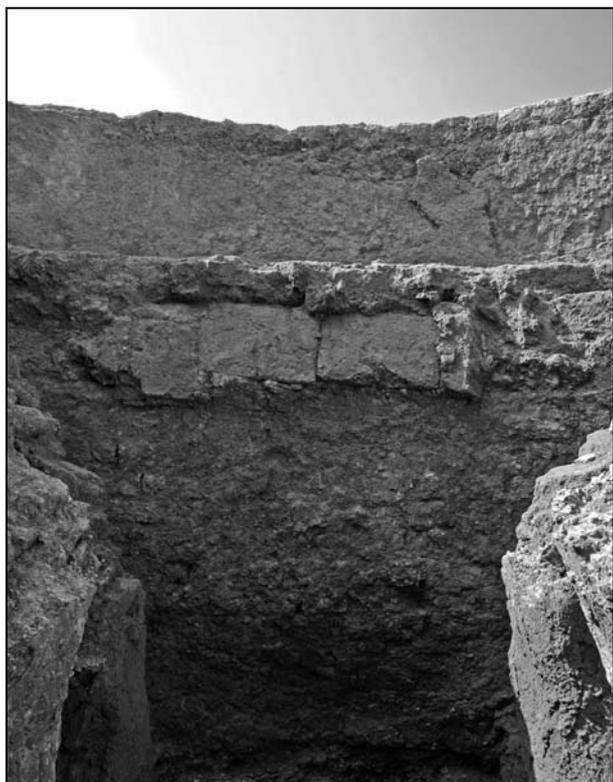
Foto 15. Vista de los ladrillos del lado sur enfrentados al *praefurnium*.

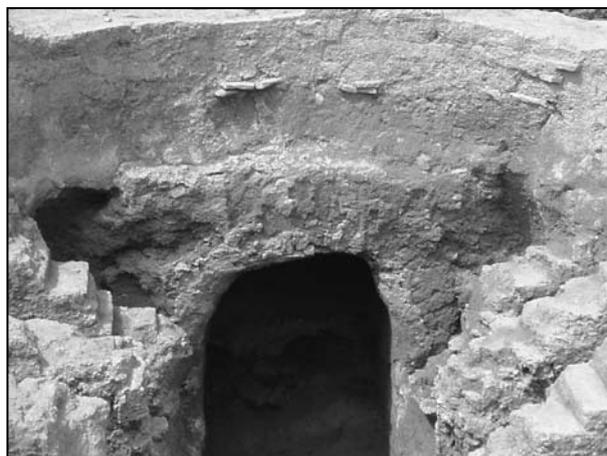
Foto 16. Vista de los ladrillos del lado norte sobre al *praefurnium*.

Formas rectangulares de dimensiones que no exceden de 0,20 metros tienden a conformar hiladas. Debido a la morfología curva de la cámara de cocción, se emplean restos de *tegulae*, e incluso piedras, a modo de calzos para contrarrestar las inclinaciones y formar hiladas que alcanzan un número máximo de cuatro (Foto 16).

Su disposición en esta zona puede deberse a un intento de aligerar el peso de la cámara de cocción, pues se colocan directamente sobre la bó-

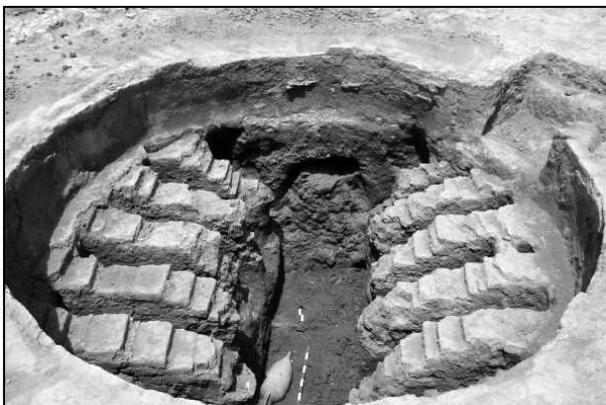
Foto 17. Panorámica del horno y del ánfora producto de la última cocción.

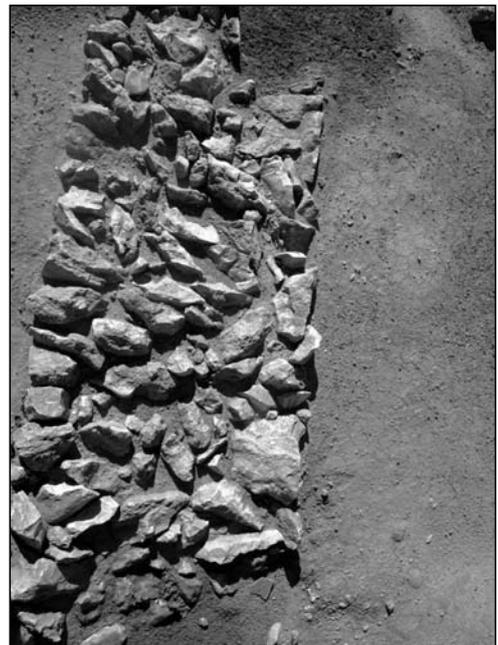
Foto 18. Base de la cimentación de uno de los muros de la estructura habitacional I.

El muro que van en sentido norte-sur presenta en la totalidad de su recorrido una o dos hiladas como máximo de cantos rodados de río (mismas dimensiones que las de los significados en los apartados SOBRE LAS CONSTRUCCIONES DE LA *PARS RUSTICA...*, a, c), “BALSA DE DECANTACIÓN”, ALMACENES), y piedras más aristadas. Podemos precisar que allí donde únicamente prevalece la primera línea de arranque de la cimentación, ya lo mencionamos en líneas superiores (cfr. apartados SOBRE LAS CONS-

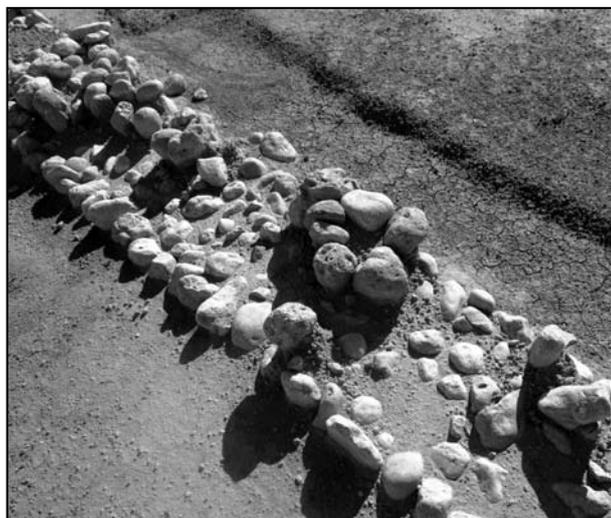
Foto 19. Segunda hilada de los muros de los almacenes.

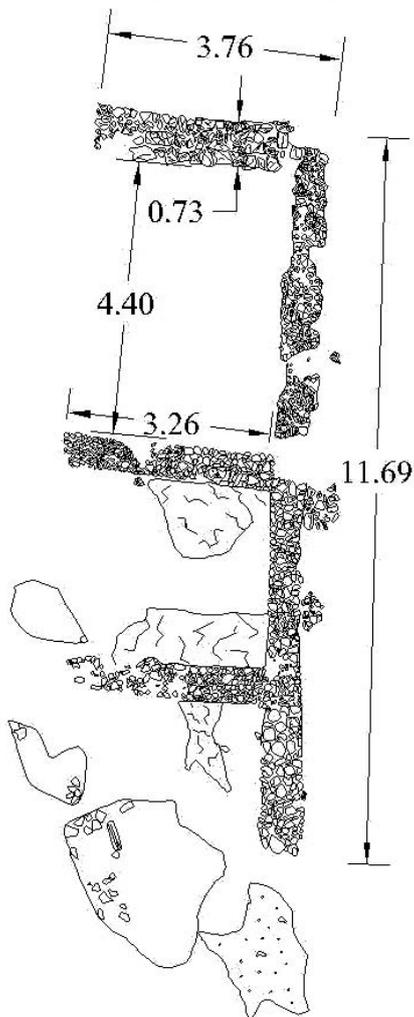
Figura 3. Estancias situadas inmediatamente al este de los hornos.

Un gran muro corre en dirección norte-sur, y desde de él, partiendo de su paramento oeste, en sentido ortogonal, hacia dicha orientación, se abren, al menos, tres pequeños espacios arquitectónicos paralelos, que han perdido el muro que les cerraría por el oeste y los de los extremos. Consecuencia, hallamos una estancia, la central, compuesta de tres lienzos y las de los extremos sólo de dos. Del gran muro norte sur, pared este, hay arranques or-

He ahí la descripción de la obra, de forma muy abreviada, que viene a ser la misma de los cuartos situados al oeste de los hornos. La cimentación alcanza solamente una hilada de bolos de río de dimensiones irregulares, tendiendo a pequeños (mismas dimensiones que las de los significados en los apartados SOBRE LAS CONSTRUCCIONES DE LA PARS RUSTICA..., a), c), "BALSA DE DECANTACIÓN", ALMACENES, aunque hay algunos que francamente, aún redondeados son de tamaño importante (la existencia de éstos hace ya diferentes los lienzos, son más toscos). Aquí y allá se alcanzan restos de la primera hilada de los muros, *opus vittatum*, compuesta de piedra sin carear, irregular en cuanto a forma y tamaño, trabada con una ligera capa de masa que en tramos o ha desaparecido o no se utilizó.

Hasta aquí nada nuevo, pero es importante resaltar que estos cubículos, están pavimentados con un potente suelo de *opus signinum*, a la vista actual muy tosco en cuanto a su alisado superior, hecho que puede estar producido por su deterioro en el tiempo. No sabemos si las paredes estarían revocadas con capa de hormigón hidráulico, como detectamos en la "balsa" del apartado HORNO 1. Es probable que no. Indiscutiblemente estos recintos tienen un fin industrial, a cuál de momento no llegamos. Es delatado por el repetido pavimento. Mas el alzado de las paredes no tiene nada que ver con el potente *opus caementicium* de la "balsa", es un *opus vittatum*, del que se nos hace muy difícil pensar que pudiera recibir un revoco de las características del de la "balsa"; y abundando, ¿unas paredes de tales particularidades, tan endeble, he ahí los mampuestos apenas trabados con masa, serían lo suficientemente fuertes como para soportar los empujes de un volumen considerable de líquido?

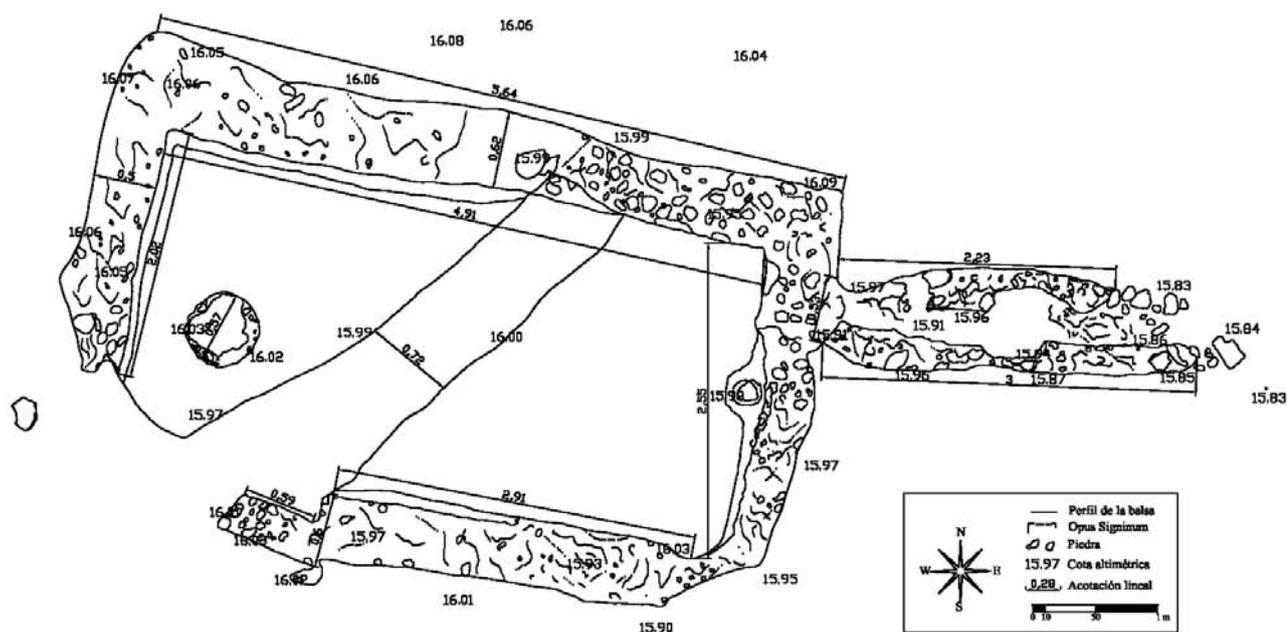
Figura 4. "Balsa de decantación". Zona 9.

Y finalmente he ahí la descripción de la "balsa de decantación" de la zona 9 (Figura 4), una potente obra muy arruinada (ha de indicarse que

El suelo es de *opus signinum* muy fuerte, bien trabajado, construido según la forma tradicional. Y asentado sobre dos capas superpuestas de cantos rodados (mismas dimensiones que las de los significados en los apartados SOBRE LAS CONSTRUCCIONES DE LA PARS RUSTICA..., a, c), "BALSA DE DE-CANTACIÓN", BREVE MENCIÓN DE LAS ESTANCIAS..., ALMACENES, amalgamados con tierra y cal. Las tales capas se hallan a trechos, y alternan con masa de hormigón, cuyo grosor oscila entre 25/30 centímetros fuertemente trabada, en realidad es un *opus signinum* sin desbatar. La base de los muros es
