# PROCEDIMIENTO TECNICO PARA LA EVALUACION DE LAS CONDICIONES ESTRUCTURALES DE UN EDIFICIO SINIESTRADO: Estudio de Caso

Este trabajo presenta el procedimiento para dictaminar las condiciones estructurales en las que se encuentra el inmueble utilizado como bodega por la Universidad Autónoma de Ciudad Juárez, el cual fue dañado como consecuencia de un incendio. Para llevar a cabo los ensayos se realizó un muestreo de los materiales que conforman la estructura principal del edificio. Las muestras se ensayaron en el laboratorio de materiales de la institución. Para identificar las propiedades mecánicas de elementos que no fueron susceptibles de muestreo, se realizaron pruebas inductivas. Con la información de campo y los resultados de laboratorio, se realizó el dictamen correspondiente.

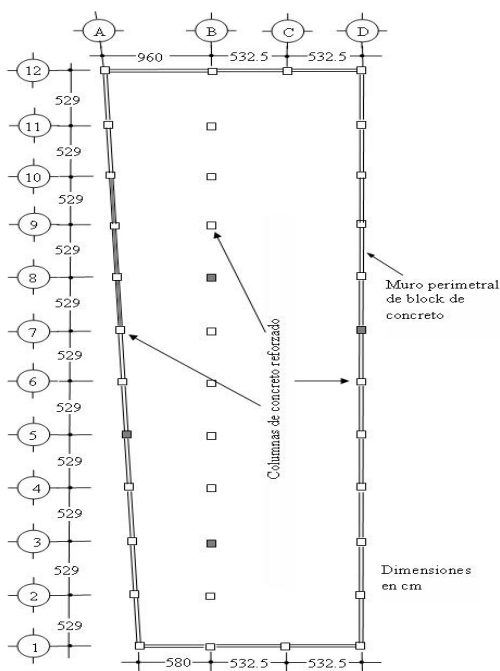
**Figura 2** Planta del área de almacén (bodega 'D')

(UACJ). En un área de 1080 m<sup>2</sup> de la estructura referida (Fig. 2), se almacenaban diversos artículos, propiedad de la UACJ (Fig. 3).

Otra superficie del mismo lugar con un área aproximada de 58 m<sup>2</sup> se usaba como área de oficinas. Los muros perimetrales del inmueble están formados por bloques de concreto; la cubierta de la bodega era de madera laminada, soportada por armaduras (cabrillas), apoyadas a su vez sobre columnas de concreto reforzado; en una zona de la bodega se encontraba un mezzanine (entrepiso) con piso terminado de madera, entre los ejes A y B, y ejes 1 a 12 (Fig. 2). Este mezzanine descansaba sobre largueros de alma abierta (joists), que a su vez estaban apoyados en columnas de concreto reforzado.

Con el apoyo de cincel de acero tipo paleta de 6 in de largo y marro de bola de acero de 4 lb, se extrajeron 5 muestras de bloques de concreto de los muros localizados sobre el eje A, entre los ejes 7-8, 8-9 y 9-10 (Fig. 2), conforme a lo establecido en la Norma 10-2.2 (B) de la Secretaría de Comunicaciones y Transportes (SCT 1981). Para tal efecto se procedió a retirar la junta de mortero que une los bloques, procurando no fracturar los mismos.

Para determinar la geometría y el diámetro del armado de las columnas, se seleccionaron las columnas A-5, B-3, B-8 y D-7 (Fig. 2), y se empleó equipo menor, como flexómetro y vernier. Para este proceso se siguieron criterios y cuidados que garantizaran los trabajos realizados (Fig. 12).

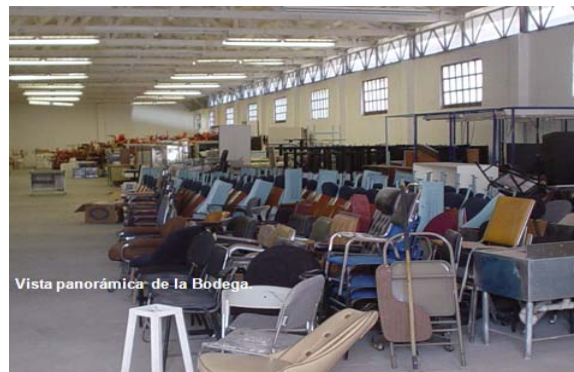
**Figura 3** Artículos diversos almacenados en la bodega 'D'

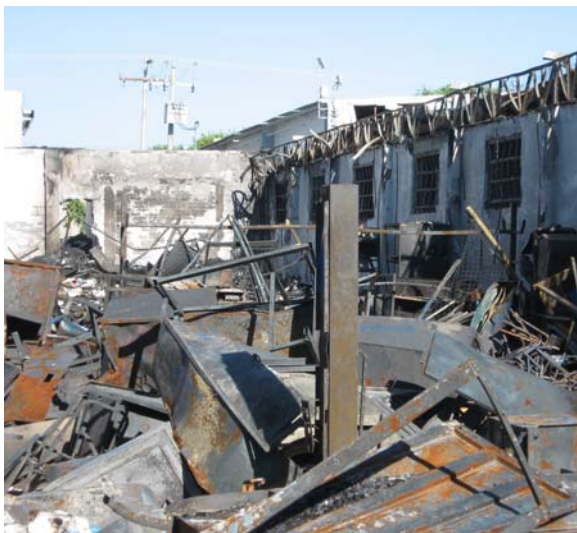
**Figura 4** Escombros como consecuencia del siniestro

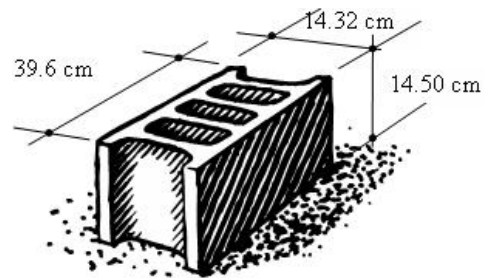
Las dimensiones promedio de las muestras extraídas se muestran en la Fig. 5. Una vez que se obtuvieron las piezas se trasladaron al laboratorio, donde se prepararon para el ensaye correspondiente.

**Figura 5** Dimensiones promedio de un bloque de concreto hidráulico de un muro

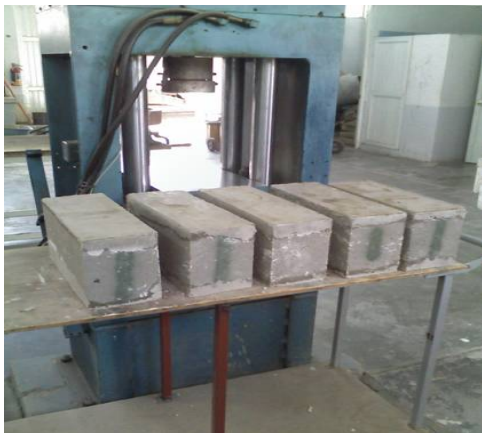
Esta preparación consistió en proporcionar a los bloques de concreto una superficie uniforme para que al momento del ensaye la carga aplicada se distribuyera uniformemente. Para esto, a ambas secciones de contacto se recubrieron con una ligera capa de mortero de yeso, con un molde hecho a base de placas de acero inoxidable, no deformable. Ya cabeceado por ambos lados y siguiendo los criterios establecidos en la Norma 10-2.4 C (SCT 1981), cada espécimen se sometió a la etapa de prueba para la determinación de la resistencia a la compresión. Para esto se utilizó una máquina universal marca Forney, modelo LT-900-2 (Figuras 6 y 7).

Figura 6 Bloques cabeceados

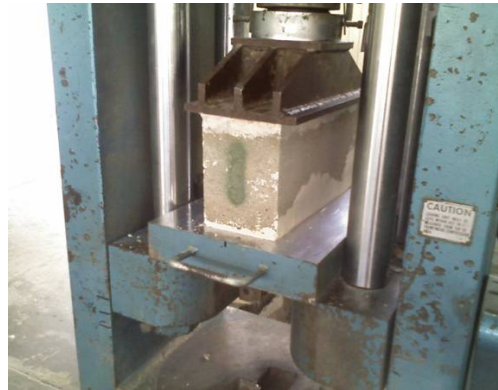
Figura 7 Bloque colocado en la máquina de prueba

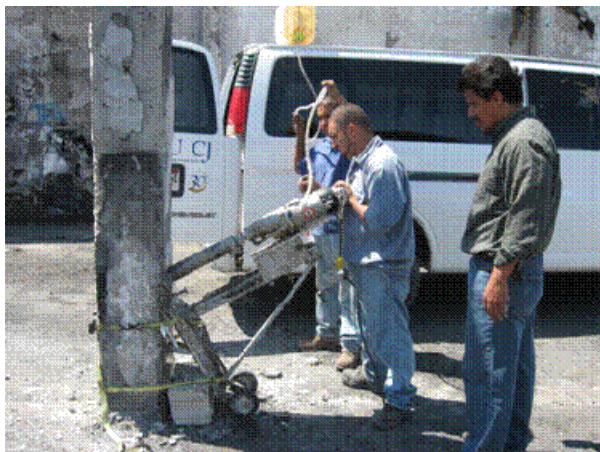
Dicho muestreo se llevó a cabo siguiendo las indicaciones de las normas de la Sociedad Americana de Ensayos y Materiales (ASTM 2004). Con los corazones obtenidos se tuvo la oportunidad de estimar la resistencia a la compresión del concreto,  $f'_c$ . Las columnas que se seleccionaron para ser barrenadas, fueron las siguientes: A-6, A-7, B-2, B-5, B-11, D-4, D-7 y D-10 (Fig. 2). En la Fig. 8 se muestra el proceso de extracción de corazones en el sitio. Los corazones midieron en promedio, 15 cm de altura y 7 cm de diámetro. Para el barrenado se utilizó un taladro equipado con una broca hueca de acero de pared delgada, con la sección de corte impregnada con diamante. Durante los muestreos se tomaron las siguientes consideraciones para garantizar la efectividad de los mismos: la altura del

corazón debe ser 2 veces el diámetro, el espécimen debe estar libre de acero de refuerzo, y no presentará fisuras, grietas, golpes o fallas internas. Una vez en el laboratorio, se determinaron las características generales de cada espécimen: dimensiones (largo, diámetro) y peso.

**Figura 8** Proceso de extracción de núcleos (corazones) de las

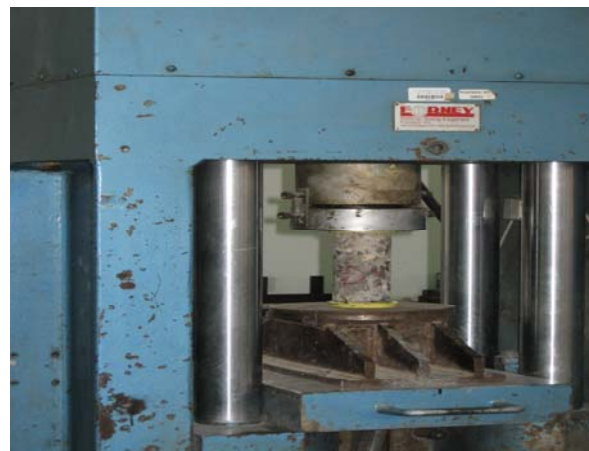
Previo al ensaye de carga, al igual que los bloques, ambos extremos del corazón deben ser perpendiculares a su eje longitudinal. Para complementar este requisito y garantizar que la carga que se le aplicó al espécimen fuera uniformemente distribuida, ambos extremos del corazón se cabecearon (se pulieron ambos extremos y se les colocó una capa de azufre) siguiendo lo establecido en la norma NOM-C-109 (DOF 2006). Una vez lista la probeta, se llevó a la máquina de pruebas Forney modelo LT-900-2 para la aplicación de la

carga (Fig. 9), conforme a lo establecido en la norma ASTM, 2005.

**Figura 9** Prueba de compresión de un corazón, usando la máquina universal

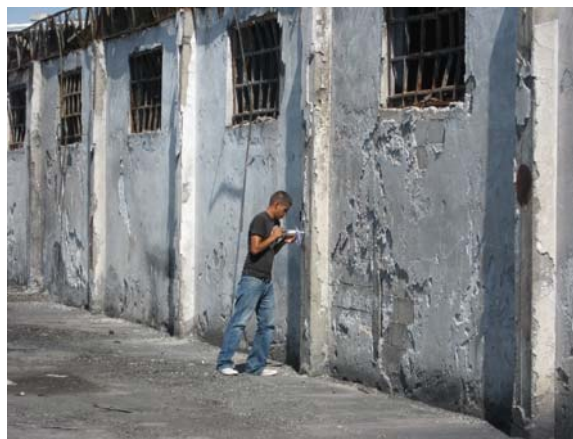
De una forma indirecta, usando un esclerómetro marca Forney tipo N-34, se obtuvo la resistencia a compresión,  $f'_c$ , de todas las columnas de la planta mostrada en la figura 3 y de la dala de cerramiento (Fig. 10). Para el uso adecuado de este dispositivo, se siguió el procedimiento indicado en las normas ASTM, 1998.

**Figura 10** Uso del esclerómetro para obtener el esfuerzo  $f'_c$  de las columnas y de la dala de cerramiento

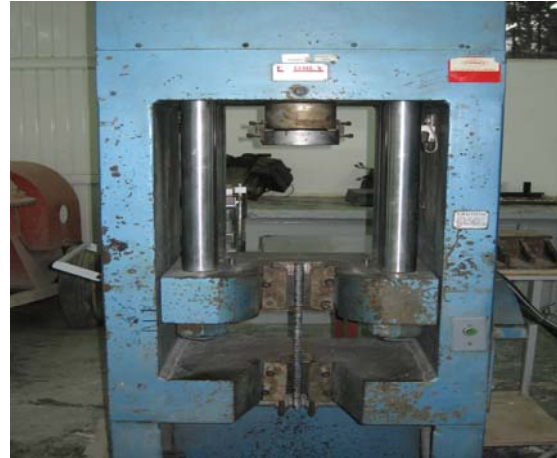
Para determinar las características físicas y el esfuerzo de fluencia  $f_y$  de las barras longitudinales de acero, se siguieron los métodos convencionales establecidos en la norma ASTM, 2008. Para evitar más daños a la estructura, el muestreo se realizó en las columnas que presentaban acero expuesto, el cual se identificó en las estructuras B-2 y B-7 (Fig. 2) de donde se obtuvieron muestras de 60 cm de longitud, en promedio, para ser ensayadas a tensión. Para la obtención de éstas se requirió de un equipo de corte.

Luego, se procedió a probar cada uno de los especímenes en la máquina de pruebas Forney modelo LT-900-2 (Fig. 11).

Figura 11 Ensayo de tensión de una varilla de acero

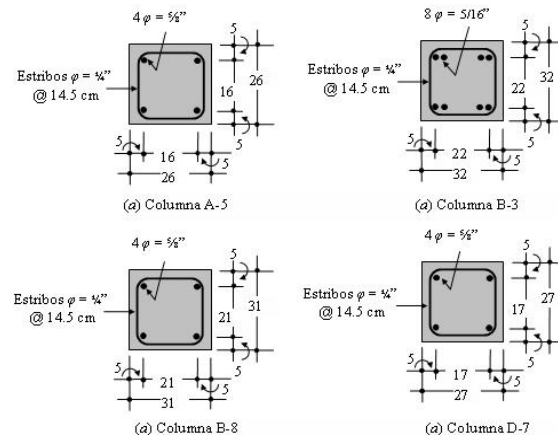
Figura 12 Geometría y detalles del refuerzo de las columnas

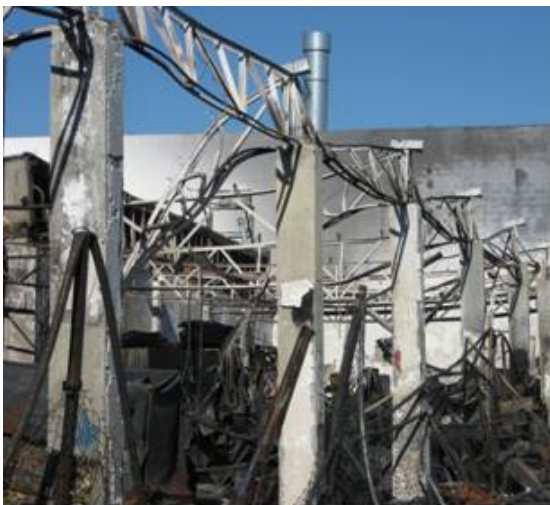
De la visita al sitio se observó lo siguiente: la madera de la cubierta y el mezzanine se consumieron en su totalidad. Como la estructura de acero fue sometida a altas temperaturas, se produjeron grandes

deformaciones en los elementos metálicos (Fig. 13), y en consecuencia, la resistencia de dichos elementos se redujo (Gaylord, Gaylord y Stallmeyer 1997). Las columnas de concreto presentaron daños superficiales en el recubrimiento del acero de refuerzo.

**Figura 13** Deformaciones de estructura de acero

La techumbre y la estructura del mezzanine, ambas de madera, se consumieron por completo. En cuanto a la estructura metálica (armaduras) que soportaba el mezzanine, se observó que sufrió grandes deformaciones. En lo relativo a las columnas de concreto reforzado, no se observan fallas relevantes en estas, o en el refuerzo de las mismas. El 90% de los corazones ensayados en el laboratorio tuvieron una resistencia a la compresión del orden de  $150 \text{ kg/cm}^2$  o mayor, lo que permite concluir que esta resistencia es adecuada para realizar los cálculos de nuevas estructuras de entrepiso y cubierta. El acero de refuerzo de las columnas no sufrió pérdida alguna de resistencia, pues el límite de fluencia obtenido en el laboratorio, del orden de  $4300 \text{ kg/cm}^2$ , sobrepasa el valor comercial de  $4200 \text{ kg/cm}^2$  para el acero A42. Se determinó que las columnas de la bodega pueden soportar cargas axiales de servicio del orden de  $40000 \text{ kg}$  (carga total: carga muerta + carga viva), aun cuando las columnas de secciones más grandes ( $32 \times 32 \text{ cm}$ ) pueden soportar un 25% más de carga ( $50000 \text{ kg}$  en total). Si hay excentricidades de  $6 \text{ cm}$  como máximo en alguna dirección de las caras de alguna columna, ésta puede resistir cargas de compresión del orden de

Por último, es recomendable diseñar una nueva estructura de cubierta y de entrepiso (mezzanine), siguiendo las especificaciones de seguridad y servicio que se señalen en el reglamento de construcción local (H. Ayuntamiento de Juárez 2004).

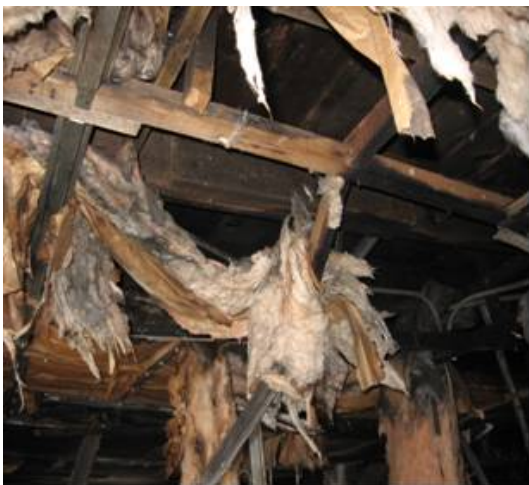
Los muros de bloque no presentan daños estructurales. Los pisos de concreto no sufrieron daños. Por otra parte, en el área de oficinas se observó que únicamente la techumbre de madera presenta daños en los plafones (Fig. 14).

**Figura 14** Daños en los plafones de la zona de oficinas

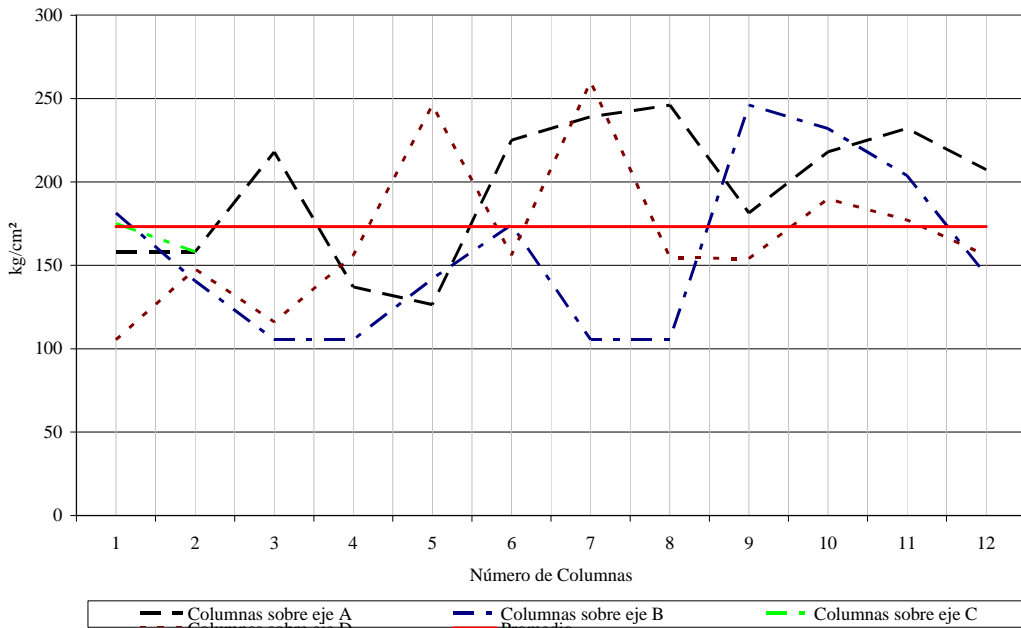
Es relevante notar que el  $f'_c$  de las columnas, obtenido en el laboratorio, es muy similar al que se obtuvo de manera indirecta, usando el esclerómetro ( $f'_c = 173$  kg/cm<sup>2</sup>), de acuerdo al promedio, obtenido de los datos de campo, y que se muestra en la gráfica de la Fig. 15.

**Figura 15** Esfuerzo de compresión en las columnas de concreto, usando el esclerómetro

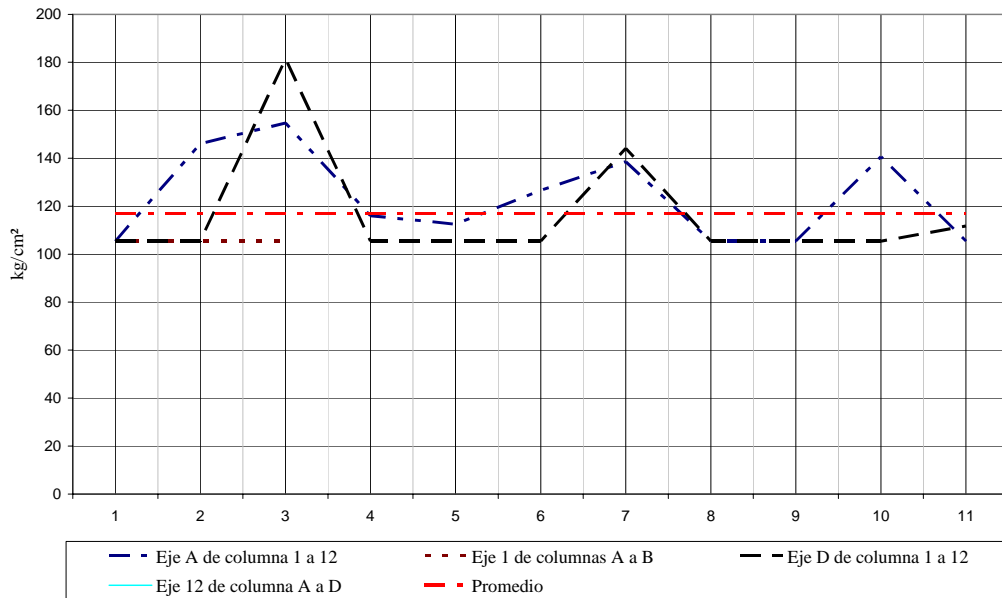
Por otra parte, la resistencia a la compresión del concreto de las dalas, obtenida con el esclerómetro, es del orden de 117 kg/cm<sup>2</sup> en promedio, según los valores de la gráfica de la Fig. 16.

**Figura 16** Esfuerzo de compresión en la dala de concreto, usando el esclerómetro

Por otra parte, en la dala de cerramiento perimetral no se observaron grietas o fallas relevantes, la resistencia a la compresión del concreto de las dalas, obtenido indirectamente, es del orden de  $120 \text{ kg/cm}^2$ . Los muros de bloque de concreto hidráulico y la dala perimetral se pueden re-utilizar, siempre y cuando las cargas de la nueva

estructura no se apoyen directamente en el muro perimetral. Es decir, el muro perimetral no debe usarse como muro de carga.

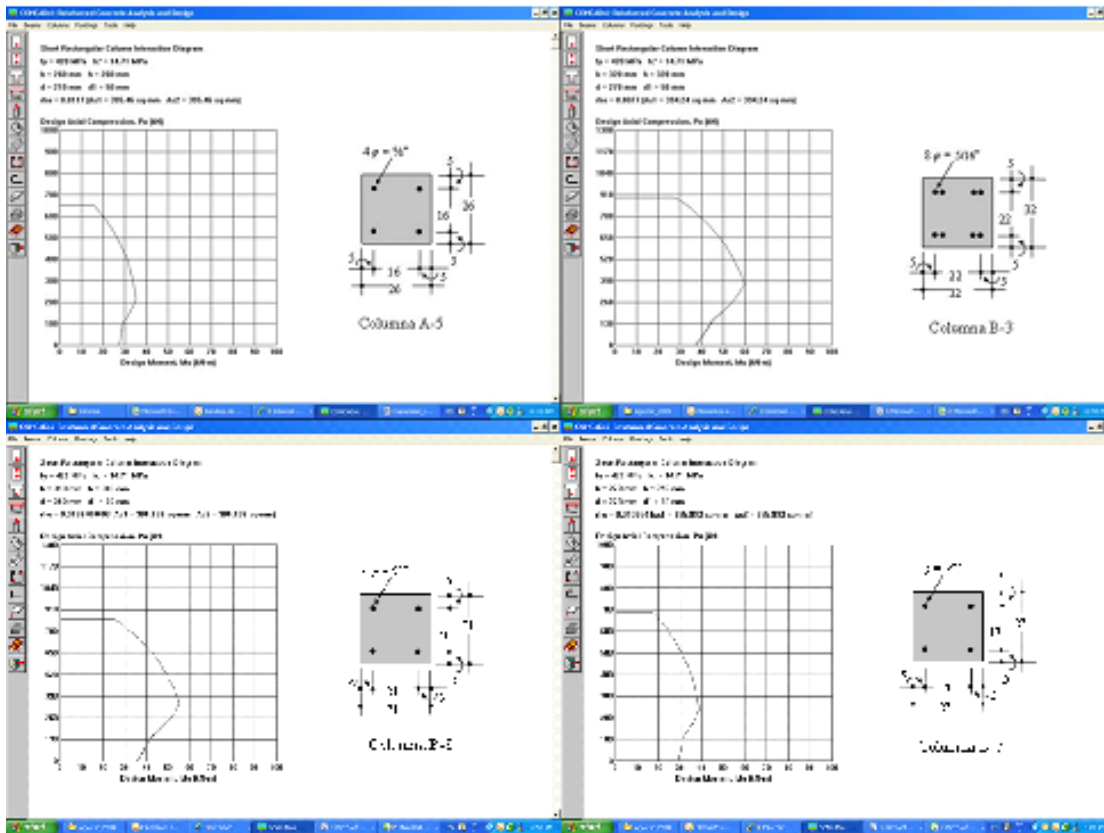
Entonces, sustituyendo  $f'_c = 150$  kg/cm<sup>2</sup> y  $f_y = 4283$  kg/cm<sup>2</sup> en la Ec. (1), se obtuvo la capacidad de carga axial,  $\phi_c P_n$ , para las columnas representativas A-5, B-3, B-8 y D-7. En la Tabla 4 se registra el valor de  $\phi_c P_n$  (capacidad a la compresión) para cada columna. También en esta tabla se registra la carga última y el momento último, suponiendo que existe una excentricidad del orden de 6 cm, medida desde el centro de la columna, en alguna dirección paralela a alguno de los lados de la misma. Como se puede observar en la Tabla 4, la capacidad mínima a la compresión es del orden de 60000 kg. Ahora, si se elige un factor promedio de carga de 1.50 (ACI 2005) las cargas axiales

de servicio (cargas muertas + cargas vivas) no deben exceder de  $60000/1.5 = 40000$  kg, por columna. Para excentricidades del orden de 6 cm, la carga axial máxima de servicio (carga muerta + carga viva) no debe ser mayor que  $0.75(40000) = 30000$  kg. Lo anterior se puede corroborar con los diagramas de interacción, elaborados para las columnas A-5, B-3, B-8 y D-7, y mostrados en la Figura 17. Estos diagramas se obtuvieron usando el programa 'CONCAD' (McCormac 2005).

Figura 17 Diagramas de interacción de las columnas A-5, B-3, B-8 y D-7

$30000 \text{ kg}$ , lo cual resulta en un momento de flexión igual a  $1800 \text{ kg}\cdot\text{m}$ . Para excentricidades mayores a  $6 \text{ cm}$ , la capacidad a compresión se reduce conforme a lo indicado en los diagramas mostrados en la Figura 17. Por lo anterior, se concluye que las columnas pueden reutilizarse, siempre y cuando no se excedan los valores de carga axial, ni de carga axial + compresión, obtenidos en los resultados
