Trabajos de excavación arqueológica y consolidación en el Castelo da Lúa (Rianxo, A Coruña). Campaña 2007.

In this article the results of the archaeological excavation that took place in the medieval fortress plot known as Castelo da Lúa (Rianxo, A Coruña) are described. Together with the description of the located structures, which provide a vision of the building's configuration, it is informed about the absolute and relative chronologies provided by the study of ceramic samples and materials which enable to establish the period occupation of the archaeological site.

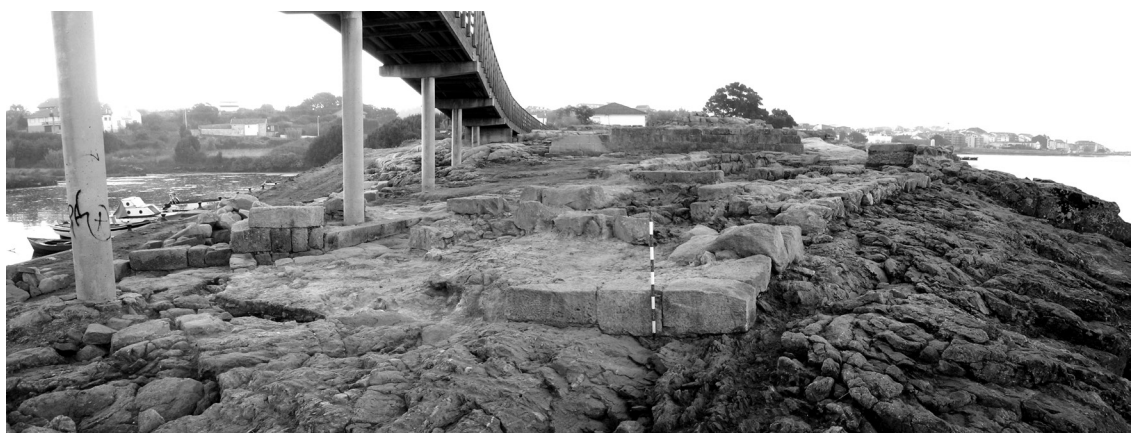
Figura 5: Restos del baluarte posterior

El lado N de la línea defensiva interna aparece constituido por el basamento de un baluarte (7, Figura 5) que formaba parte de la fachada trasera del castillo, de 8 m de longitud, en la que se abre una puerta de acceso (8, Figura 6) al interior del recinto murado desde la zona del muelle actual, ya empleada como amarre en época medieval.

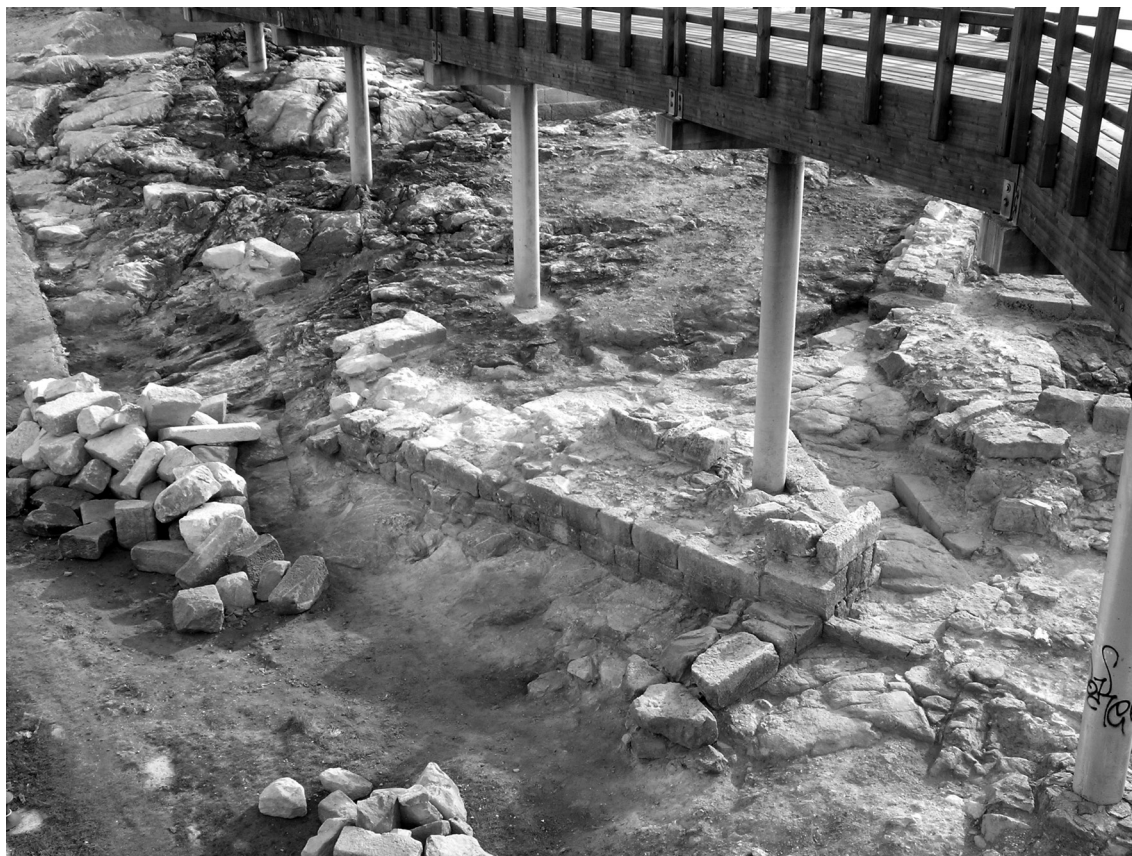
Figura 6: Restos del lado E de la muralla interna y acceso posterior

A continuación se inicia el trazado del lado E de la muralla interna (9, Figura 6), cuyas cimentaciones aparecen bien conservadas en sus primeros 8 m, reconociéndose su trazado en una longitud de 16 m hasta alcanzar la zona no excavada para permitir el acceso al muelle actual.

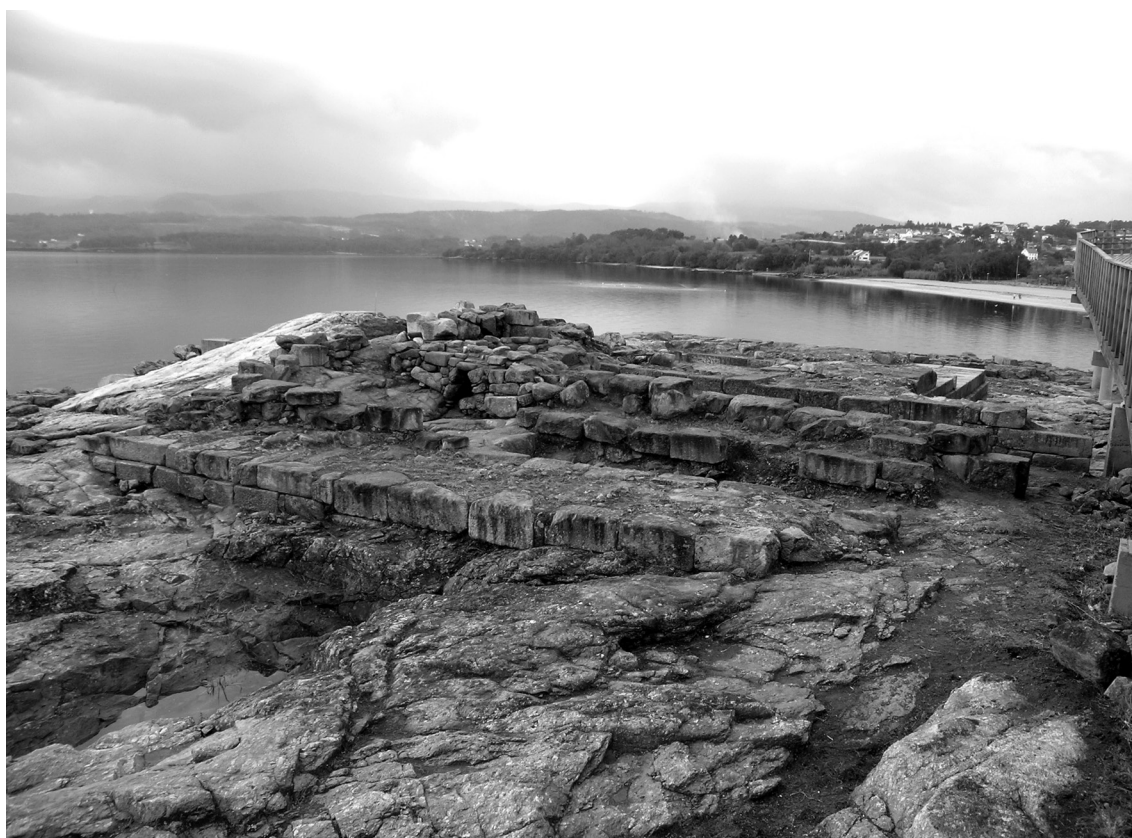
Figura 7: Zona central del recinto interno de la fortaleza

Traspasada la fachada delantera se dispone el ámbito del patio de armas (10), de 6 m de anchura, que da acceso al cuerpo central del castillo (11, Figura 7), de forma rectangular y dotado de dos baluartes laterales de planta trapezoidal (12). Su muro posterior se adosa al basamento realizado en sillería de granito de una torre de planta cuadrangular (13, Figura 8), con unas dimensiones de 11 x 10,5 m y un alzado de 1,30 m. Conserva 4 hiladas de sillares y su interior está relleno con grandes bloques de piedra mezclados con tierra arenosa y argamasa.

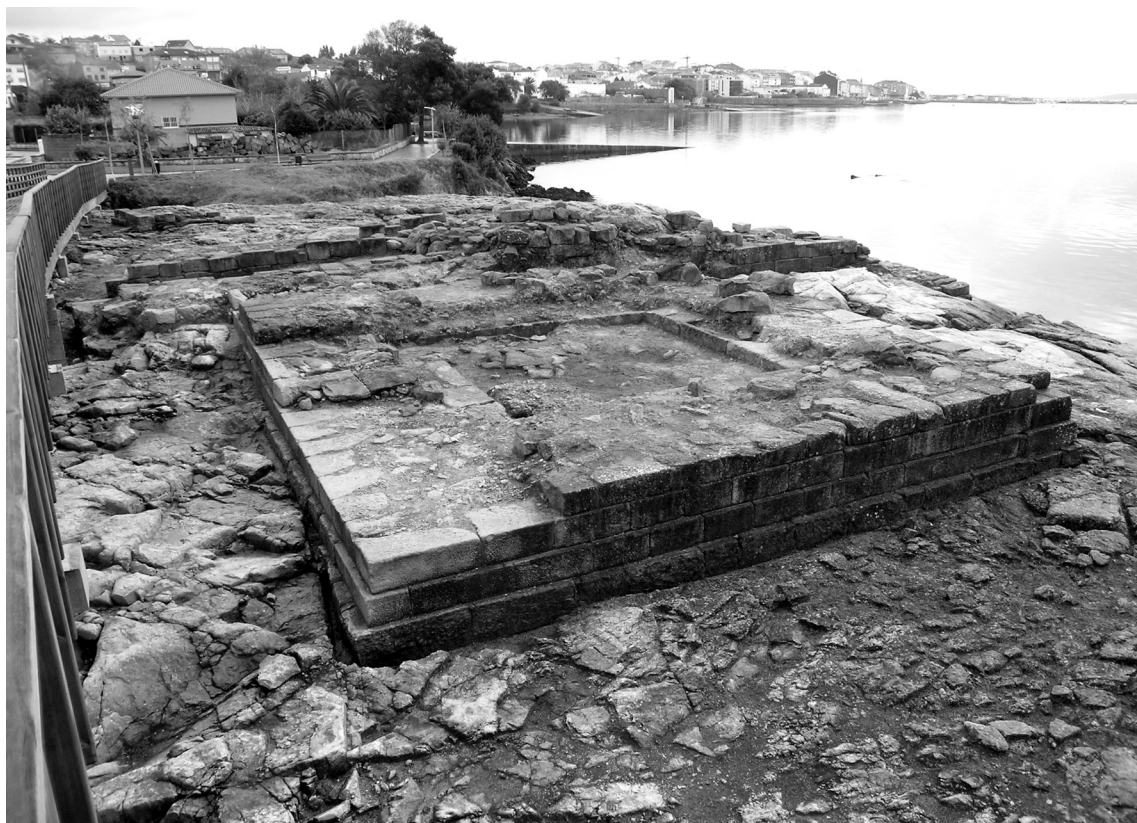
Figura 8: Vista del basamento de la torre

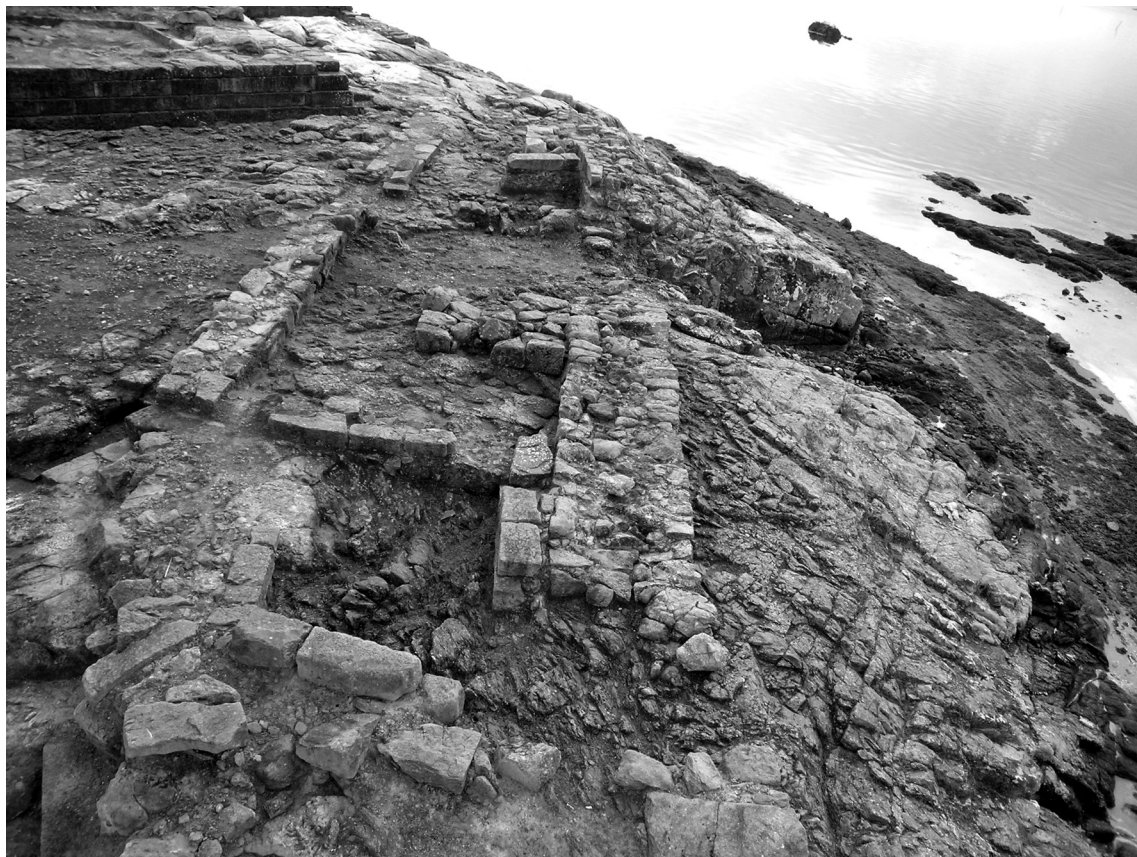
Figura 9: Dependencias posteriores apoyadas en el lado W de la muralla interna

La zona posterior de la fortaleza consiste en un patio (14) que aloja construcciones adosadas al lado W de la muralla, realizadas mediante un muro medianero (15, Figura 9) que atraviesa el patio de N a S y paramentos transversales de separación.

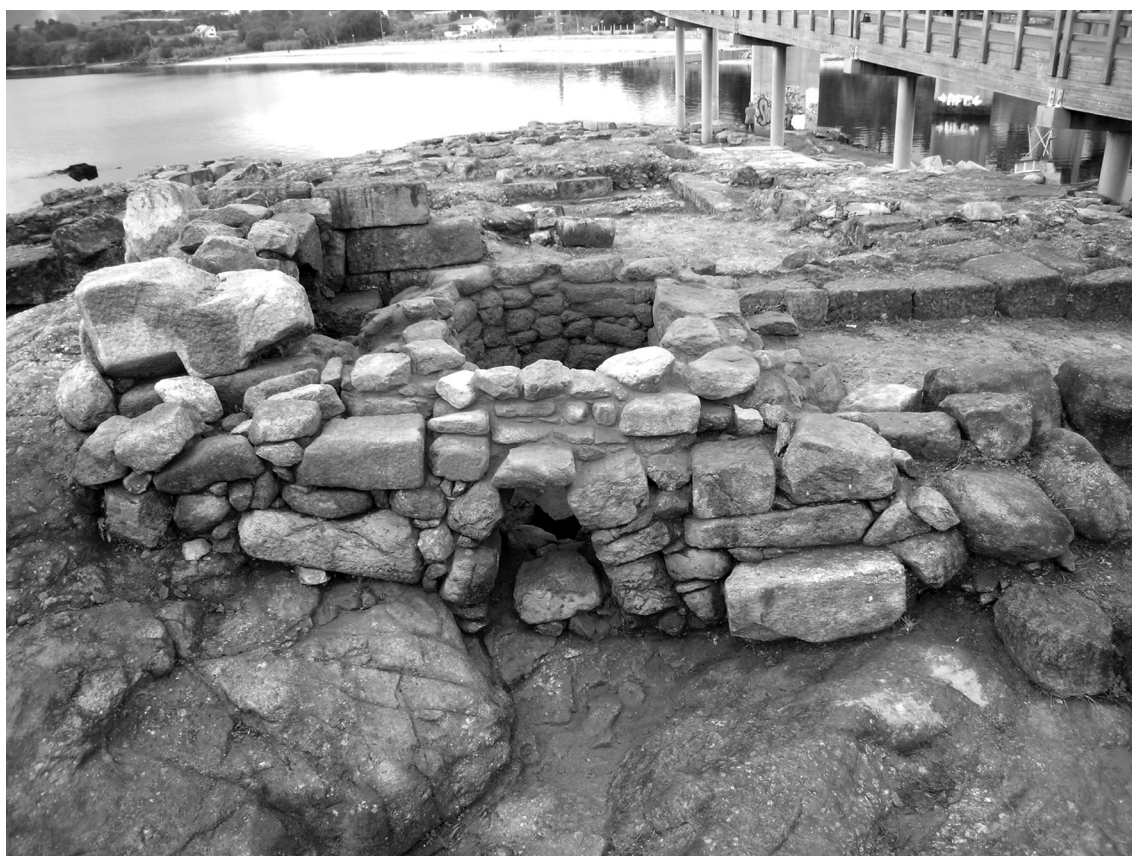
Figura 10: Vista del horno cerámico una vez consolidado

La zona central de la edificación aparece ocupada por los restos de un horno cerámico de forma oval y 1,5 m de anchura (16, Figura 10), confeccionado en mampostería y material de cantería reutilizado, junto a restos de paramentos (17) relacionables con varias fases de uso posteriores a la pérdida de la función militar y jurisdiccional original del castillo. Durante la campaña de 2007 se procedió a la excavación del interior del horno, recogiendo muestras para dataciones radiocarbónicas y paleomagnéticas, y a la consolidación de esta estructura, reponiendo sus hiladas superiores.

Por su parte, la datación de la muestra M03, correspondiente a los restos de combustión de la última hornada realizada en el horno cerámico localizado en la zona central de la fortaleza, señala el final de su utilización en la segunda mitad del siglo XVIII.
