# Anotaciones a la villa romana y poblamiento medieval de Priego (Córdoba): resultados del seguimiento realizado al movimiento de tierras previo a la edificación del solar de C/ Carrera de las monjas nº 3

Se exponen los resultados del seguimiento arqueológico realizado al movimiento de tierras previo a la edificación del solar de C/ Carrera de las Monjas, nº 3, de Priego de Córdoba. Esta parcela fue objeto de una excavación arqueológica en 2007, ya publicada ese mismo año. Ahora se ofrecen algunas puntualizaciones sobre el registro arqueológico conocido (*villa* hispanorromana) junto a alguna novedad de interés (vivienda medieval islámica).

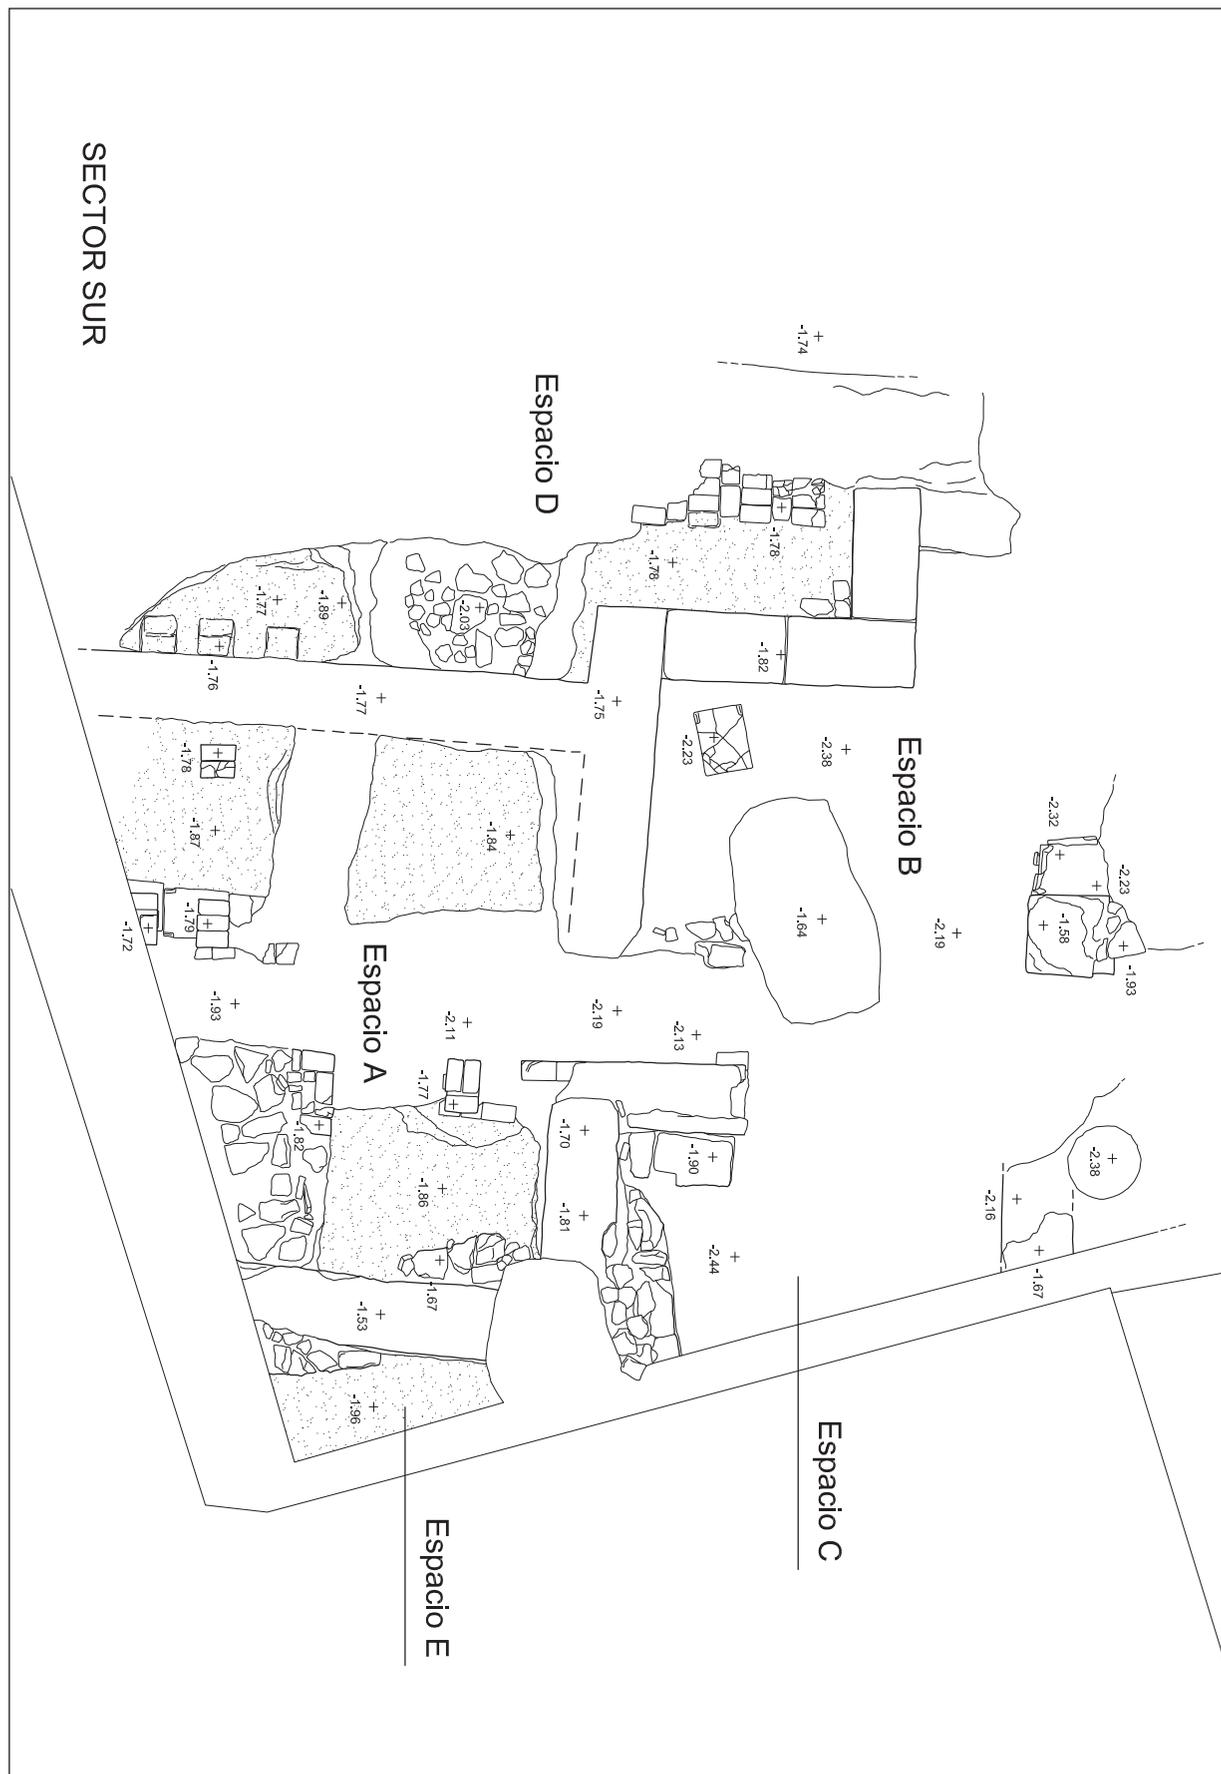
Fig. 2: Plano general de la excavación efectuada en 2007. Sector Sur.

Este pequeño trabajo debe entenderse como continuación y complementario al ya publicado y que pormenorizaba los trabajos arqueológicos realizados en el solar en 2007 (CARMONA y LUNA, 2007), cuando se pudo identificar parte de la planta de una *villa* hispanorromana altoimperial (Figs. 1 y 2), en concreto el sector noroeste de la *pars urbana*, con dos ámbitos diferenciados: las *termae* y el *triclinium* o espacio similar (*oecus*, etc.). La planta de la *villa* se encontraba muy alterada o, incluso, destruida totalmente, debido a la evolución urbana del sector desde la Edad Media, aunque la estratigrafía asociada permitió hacer reconocible la planta exhumada.

En total, se identificaron nueve espacios, desde el Espacio A hasta el Espacio I. Varios de ellos, por lo limitado

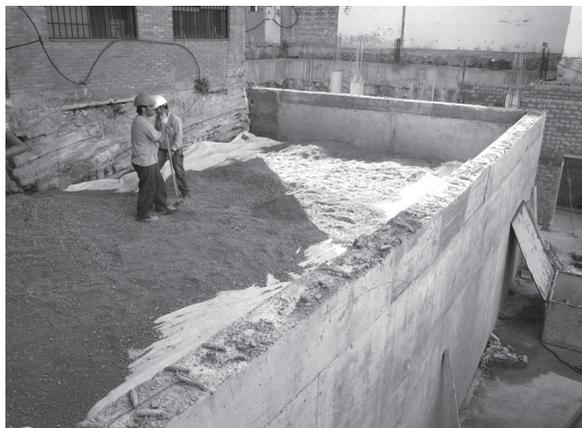
Lám. 1: Cubrición con geotextil y grava de la parte de la villa conservada bajo la nueva edificación. Sector Este.

presentada por la propiedad aprobado por la Delegación Provincial de Cultura, fueron cubiertos mediante una capa de geotextil y arena, quedando el contorno de la zona protegida delimitado mediante pantallas de hormigón (Lám. 1). Se ha extraído y trasladado al Museo Histórico Municipal el fragmento de mayor tamaño de pavimento de *opus spicatum*, así como el mosaico, ambos restaurados en 2008-2010 e instalado este último en la Sala III del Museo Histórico Municipal de Priego de Córdoba (Láms. 2 y 3).

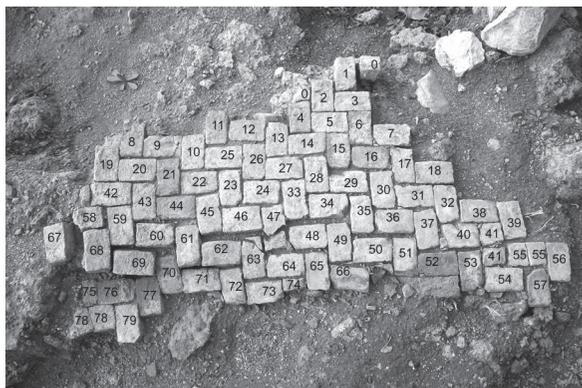
Lám. 2: Muestra de pavimento de opus spicatum con numeración previa a su levantamiento y traslado al Museo Histórico Municipal. Sector Este.

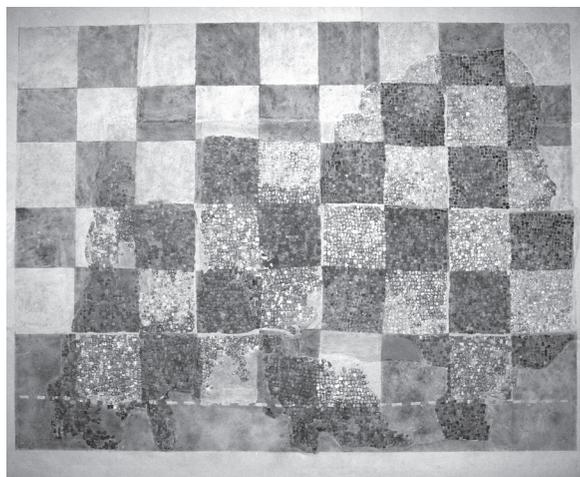
Lám. 3: Mosaico restaurado y montado en la Sala III del Museo Histórico Municipal. Sector Este.

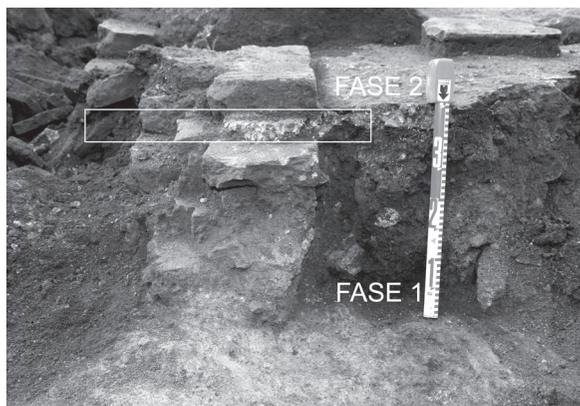
Lám. 4: Identificación de fases en el hypocaustum del Espacio A. El rectángulo señala cómo el nuevo pavimento se superpone a la pila de la Fase 1, que se reconstruye por encima de él. Sector Sur.

En el ESPACIO A (habitación con *pilae* de *hypocaustum*) se ha comprobado la existencia de dos fases (Lám. 4):

- Fase 1: Corresponde a la *area* excavada en el travertino, que presenta señales de rubefacción y reducción (manchas rojas y negras). Las *pilae* están dispuestas sobre esta *area*. Se comprueba también la existencia de un pasillo central construido con ladrillo (del que se ha conservado el lado W) que se une con el *praefurnium*, con un ancho aproximado de 94 cm. Se confirma que los ladrillos de las *pilae* están trabados con mortero de cal.

- Fase 2: Se eleva el nivel de la antigua *area* (Fase 1) entre 9 (*praefurnium*) y 24 cm (junto a la *pila* UE 223). Se emplea para ello un relleno de tierra con abundantes fragmentos de ladrillos, algunos pertenecientes a la pared de la *concameratio*, y *tegulae*. Con ello se anula el pasillo central de la Fase 1. Se pavimenta una nueva *area* a la nueva cota, con un mortero que, en determinados puntos, se adosa a las *pilae* existentes ya en la Fase anterior, mientras que en otros se produce una reconstrucción de la *pila* sobre la ya existente, pero colocando antes el mortero pavimentario de la nueva *area* por medio.

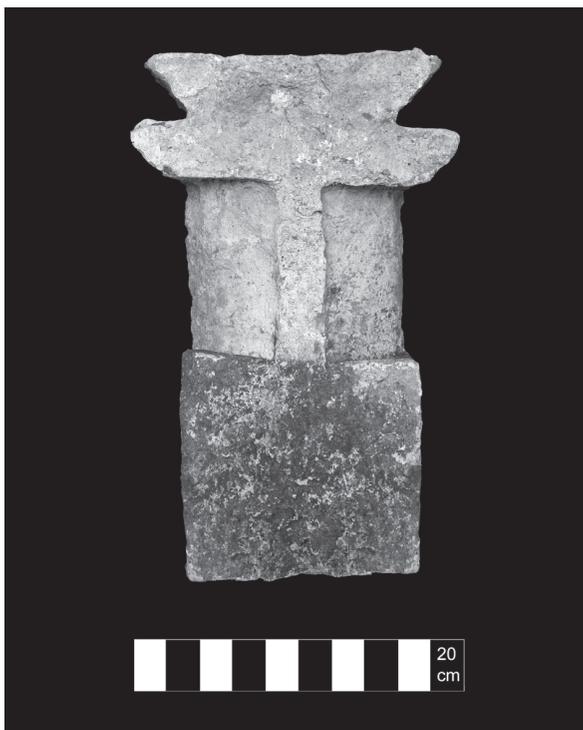
Lám. 5: Ladrillo especial moldeado empleado en la *concameratio* de la Fase 1 del Espacio A. Reconstrucción virtual a partir de dos fragmentos. La parte posterior es plana. Sector Sur.

La identificación de estas dos fases durante el seguimiento aporta este dato como novedad a los resultados de la AAU, junto con la confirmación del sistema de *concameratio* empleado gracias a los fragmentos de ladrillos especiales moldeados recuperados (Láms. 5 y 6). Estos la-

drillos presentan molduras adaptadas a su función, según un esquema que se ha podido reconstruir totalmente y que constaba de una alternancia de pequeños pilares formados por los ladrillos mencionados que sostenían losetas rectangulares cerámicas ensambladas, a través de un bisel, por los lados cortos. Con ello se obtenía el hueco para la circulación del aire caliente entre el muro de la habitación (donde se encastraba una parte de los ladrillos) y la pared falsa del interior de la misma (con las losetas y pilares de ladrillo enlucidos con mortero). El mismo diseño del ladrillo contribuía a mejorar la circulación térmica del aire caliente al presentar un redondeo de la parte inferior de la sección central del mismo que era la que se interponía como obstáculo en la circulación interna del aire caliente que circulaba por la *concameratio*. El espacio de la cámara de aire de la *concameratio* era de 10 cm. Aunque no se ha recuperado ningún ladrillo completo, sí se ha podido hacer una reconstrucción virtual uniendo los fragmentos de dos piezas distintas. Las medidas reconstruidas presentan unas dimensiones en torno a 30 (deducida) x 13/14 x 5 cms. El ancho máximo de cada ladrillo, no obstante, es mayor, en el extremo de las molduras, en torno a los 19 cm.

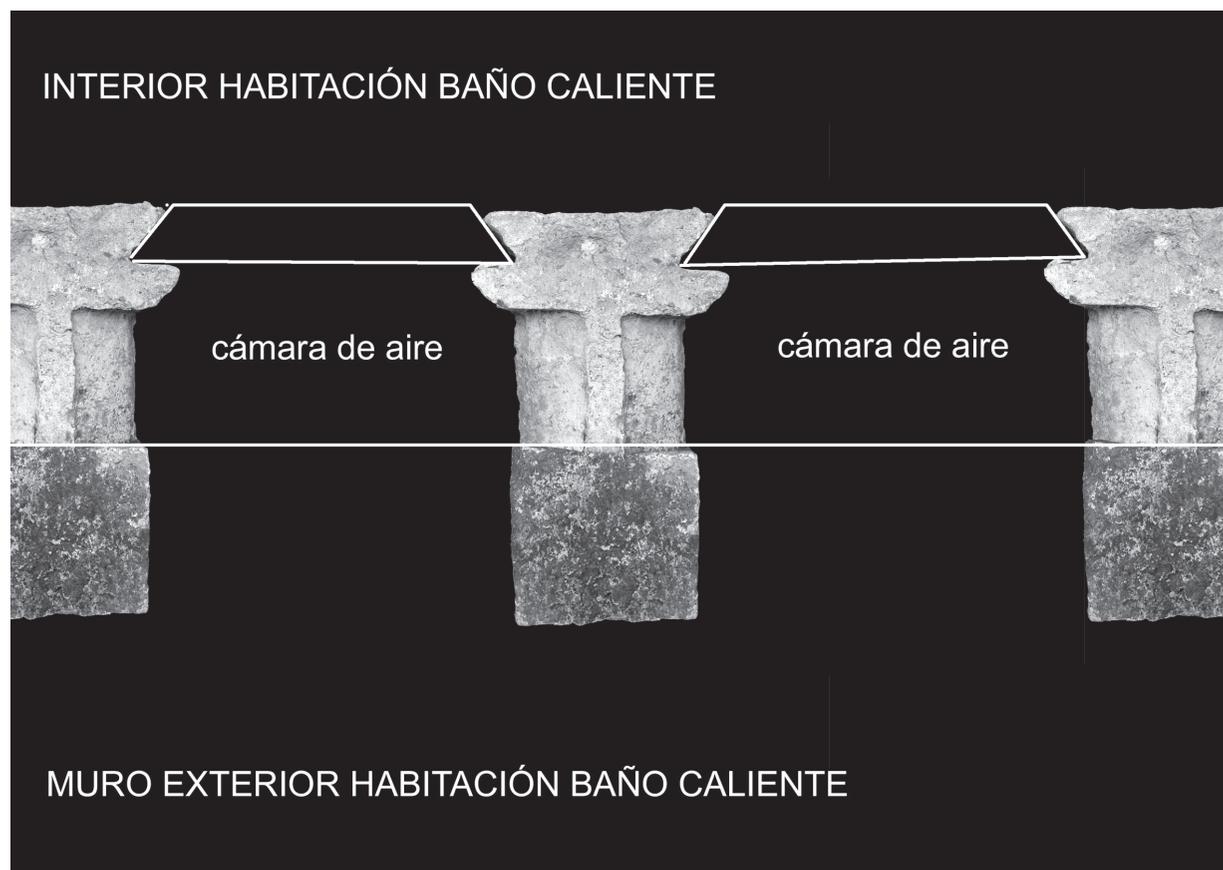
Lám. 6: Esquema de la pared del Espacio A, en su Fase 1, con detalle de la concameratio. La visión es desde abajo a fin de mostrar la parte moldurada de los ladrillos. Sector Sur.

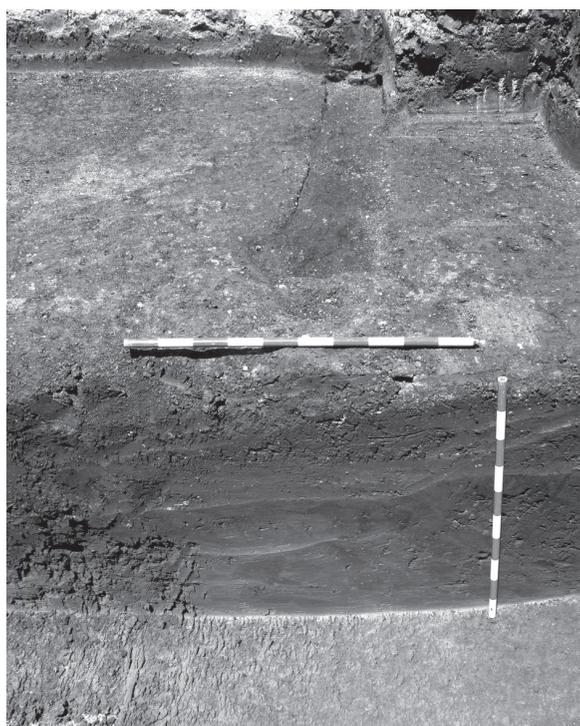
Lám. 7: Estratigrafía previa a la instalación de la villa, con estrato estéril arcilloso al que se superpone otro antropizado, con cultural material de la prehistoria reciente. Sector Norte.

Durante la AAU realizada pudo comprobarse que la estratigrafía natural en el Sector Norte estaba formada, a techo, por un estrato de gredas o arcillas de color rojo anaranjado oscuro (UE 303) dispuestas sobre el travertino de base. Sobre él, un estrato (UE 302) escasamente antropizado, rico en materia orgánica y con algún contenido artificial (sílex tallado y cerámica a mano), de color pardo oscuro, que corresponde a un horizonte del perfil de un suelo natural (Lám. 7). Este estrato es un suelo apto para el cultivo. Y esta función pudo tener en época romana como se deduce de los datos obtenidos durante el seguimiento realizado.

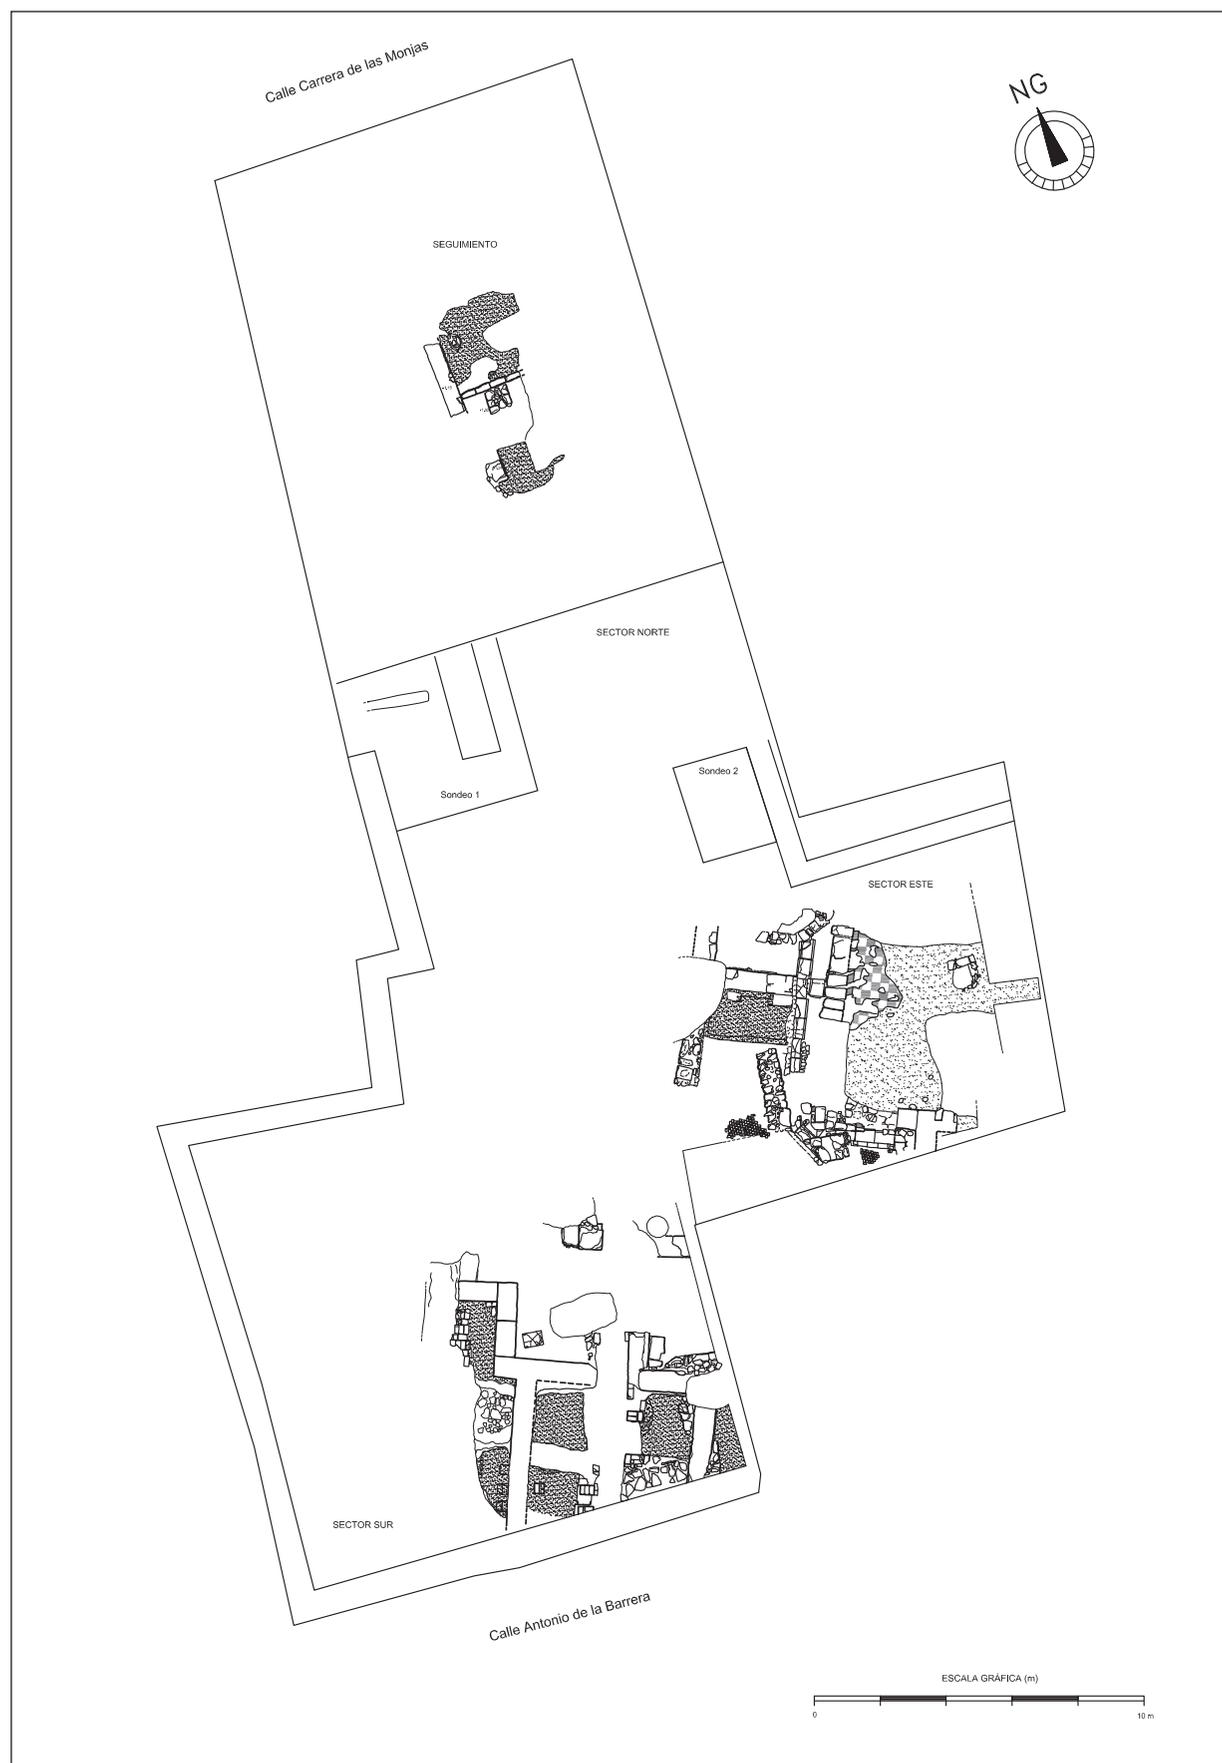
Fig. 3: Plano general de la excavación efectuada en 2007 con la incorporación de las estructuras más significativas documentadas en el lado norte durante el seguimiento del movimiento de tierras de 2008.

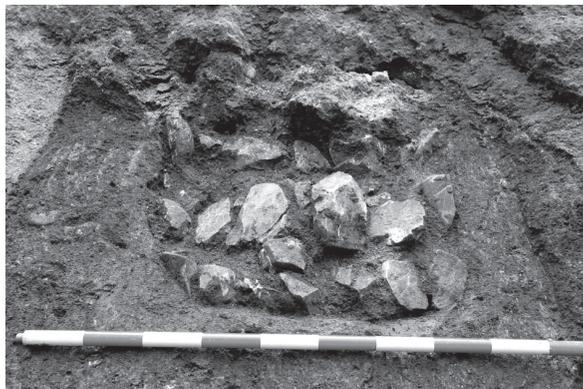
Lám. 8: Sección de zanja rellena con piedras calizas interpretadas como drenaje para mejorar las cualidades del suelo. Pertenece al periodo hispanorromano. Sector Norte.

407), desarrollada en sentido Norte-Sur, con un ancho máximo documentado de hasta cuatro metros, y una profundidad de, al menos, 73 cm. Esta zanja se rellenó casi exclusivamente (U.E. 408) con piedras de roca caliza gris de mediano y pequeño tamaño, micríticas, alóctonas al substrato geológico de este sector del casco urbano (Lám. 8). Sobre ellas se colocaron algunas piedras de travertino configurando el techo del relleno. Entre las rocas calizas depositadas se han podido recoger varios fragmentos de cerámica común romana, incluido un labio de *tegula*, y alguno prehistórico.

La interpretación de esta zanja y su relleno podría estar relacionada con una acción ejecutada en época romana para reducir la humedad del suelo a fin de mejorar sus características físicas como tierra de labor, lo más probable, u otros usos que requirieran un control de la humedad del suelo. En las fuentes clásicas latinas sobre agricultura encontramos la descripción de operaciones similares cuya ejecución se recomienda, como es en el caso de Columela:

empleada en la comarca. En nuestro caso, se ha empleado en la parte superior del relleno una piedra porosa y absorbente (travertino) destinada a facilitar la filtración, y en el macizo inferior una roca caliza densa de grano muy fino y, por ende, de escaso poder de absorción del agua, lo que reduce el tránsito por capilaridad.

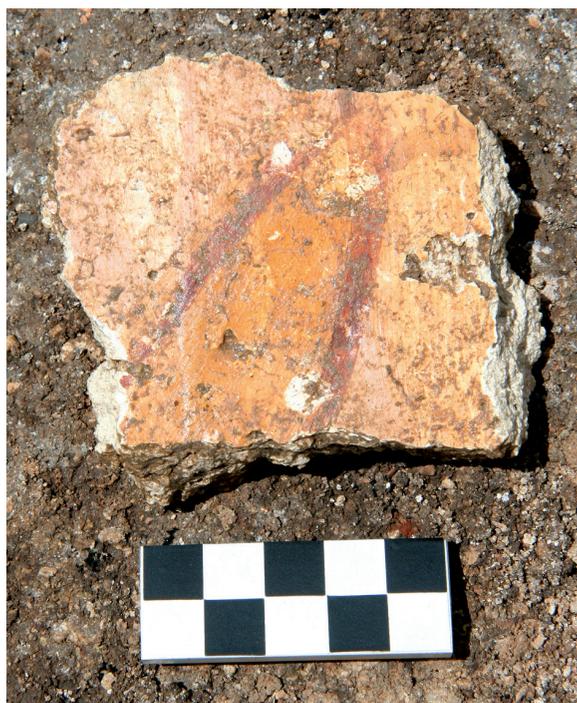
Lám. 9: Fragmento de estuco con decoración pintada perteneciente a una de las estancias nobles de la villa. Contenido en la UE 402, sedimento redepositado en la Edad Media. Sector Norte.

También en este patio, a una cota inferior a la que tuviera el nivel de piso del mismo no conservado, se ha localizado un sedimento revuelto (UE 402), redepositado en la Edad Media andalusí, con un fragmento de sílex, otros de cerámica medieval y romana, y un fragmento de estuco decorado (93 mm de longitud máxima y 26 mm de grosor) perteneciente a una decoración parietal indeterminada de la villa romana, quizás el *triclinium* exhumado durante la AAU. El motivo parece el extremo apuntado de un foliáceo de 32 mm de ancho máximo conservado, dibujado en rojo almagra y coloreado en un tono anaranjado. El fondo de la decoración es de un tono claro indeterminado (Lám. 9). Constituye, por ahora, el único testimonio de decoración policroma asociado a la villa romana excavada en este solar.

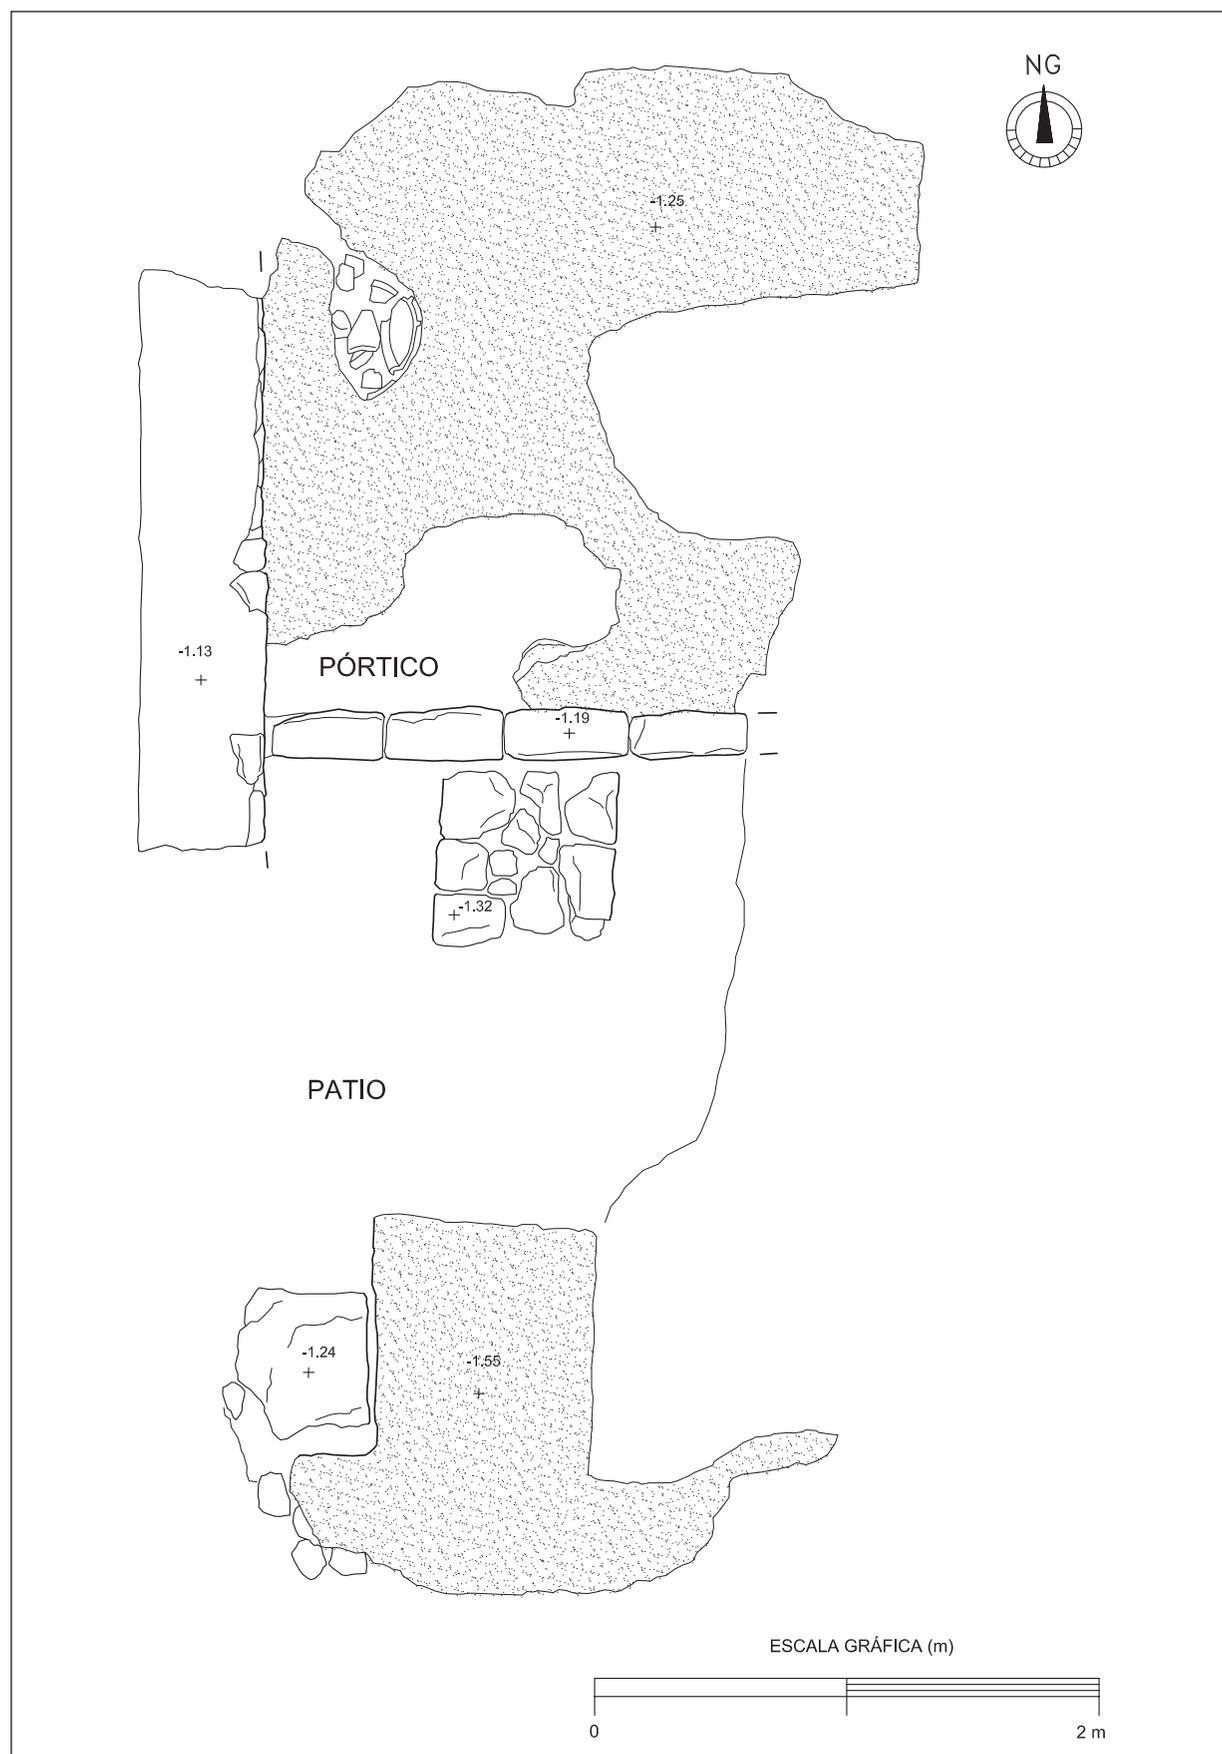
Fig. 4: Planimetría de la parte documentada de la vivienda islámica durante el seguimiento arqueológico.

La superficie total documentada se circunscribe a un rectángulo de 20 m<sup>2</sup>, si bien las estructuras medievales conservadas no ocupan toda esta superficie sino que ésta presenta vacíos derivados de distintas interfaces postmedievales que han destruido el registro arqueológico andalusí. Aun así, los restos son interpretables y se pueden identificar como dos espacios, patio y pórtico, correspondientes al sector Norte de una vivienda andalusí de planta clásica (con crujías dispuestas en torno a un patio central) y carácter urbano (Fig. 4, Láms. 10, 11 y 12).

El PATIO (Espacio B) está representado por un estanque o arriate cuadrangular del que se ha conservado una de las esquinas, con parte del revestimiento del fondo de mortero de cal, grava de río y arena local de La Camorra (de origen magmático), rodeado por un andén perimetral testimoniado en un único sillarejo cuadrangular de travertino de unos 50 cm de ancho. También se ha conservado evidencia de lo que podría ser el último escalón de un hipotético acceso al interior del estanque o arriate que facilitara su limpieza y mantenimiento. La profundidad máxima documentada de este estanque o arriate es de 26 cm. No se ha conservado signo alguno de pavimentación fuera del

Los elementos del PÓRTICO (Espacio A) conservados pertenecen a la crujía Norte del edificio, abierta al patio central. Este pórtico presenta un muro de tapial (357°Nm), encofrado de tierra color ocre-pardo dispuesto sobre un zócalo de pequeños mampuestos de piedra caliza con función de aislante, en el límite del lado Oeste, y cuyo ancho máximo conservado es de 50 cm, para una altura máxima conservada de sólo 23 cm. No quedan restos de enlucido o similar. No se conservan tampoco los lados de cierre por los lados Norte y Este.

Esta crujía estaba abierta al patio a través de un pórtico sostenido por pilares cuadrangulares, de los que se ha documentado la cimentación del que ocupaba el lado Oeste, de 70 x 70 cm, construido con mampuestos y sillarejos de travertino. La separación entre el patio y la crujía porticada se materializó, a nivel de pavimento, mediante una línea de sillarejos de travertino, que separan, a modo de acera, los ambientes del patio, abierto al exterior, y el interior porticado y cubierto. Algunos de estos sillarejos presentan las siguientes medidas: 50x23x18 cm; 46x26x17 cm y 46x23x16 cm.

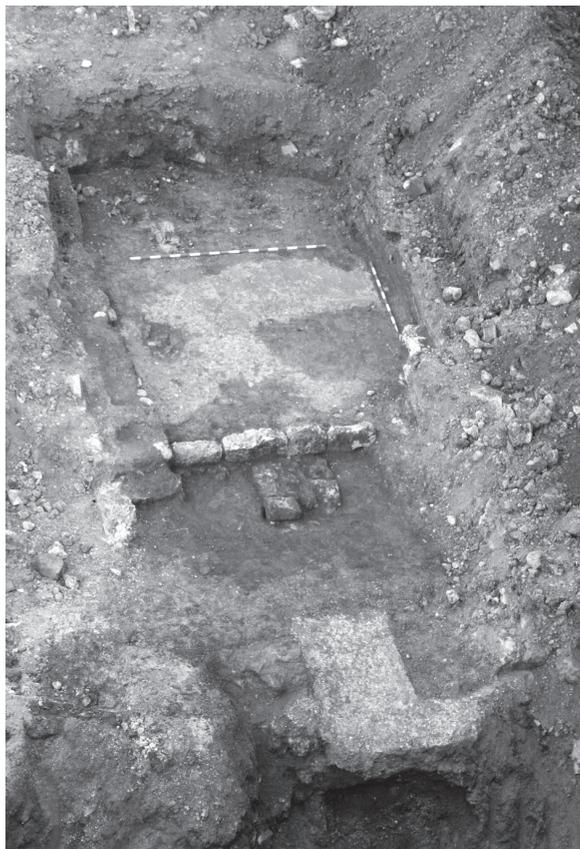
Lám. 10: Vista aérea de los restos de la vivienda islámica, rodeada por las terreras que rellenan antiguas bodegas modernas/contemporáneas que ya habían destruido el registro arqueológico de interés. Sector Norte.

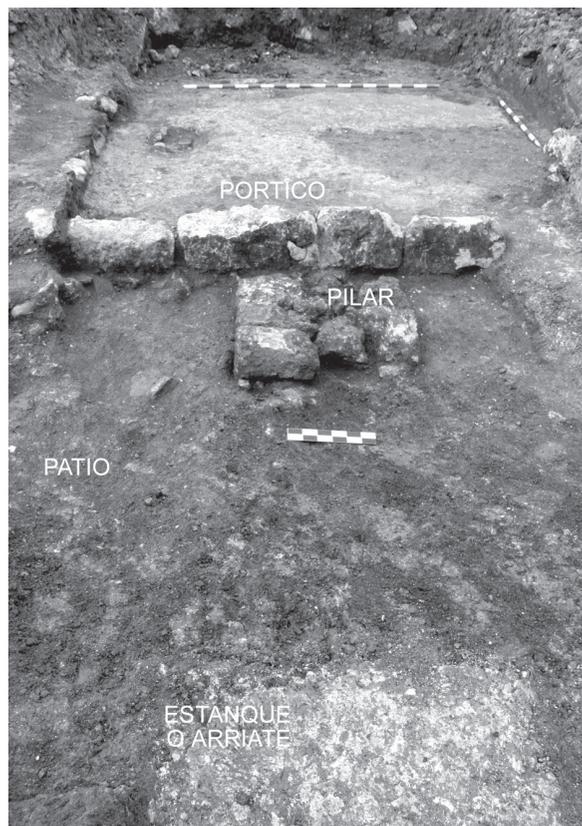
Lám. 11: Interpretación de espacios de la vivienda islámica. Sector Norte.

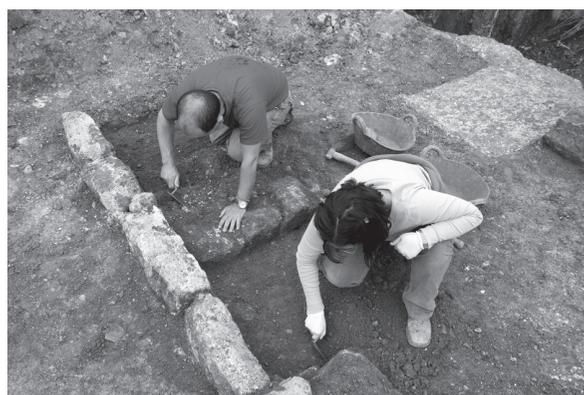
Lám. 12: Detalle de los trabajos de documentación de estructuras de la vivienda islámica. Sector Norte.
